PALAČA DRAŠKOVIĆ ili NARODNI DOM

Opatička ulica 18, Zagreb

DODATNI KONZERVATORSKO-RESTAURATORSKI ELABORAT S PRIJEDLOGOM PREZENTACIJE
SLIKANOG SLOJA U INTERIJERU I SMJERNICAMA ZA OBRADU PROČELJA

INSTITUT ZA POVIJEST UMJETNOSTI
ZAGREB, LIPANJ 2022.

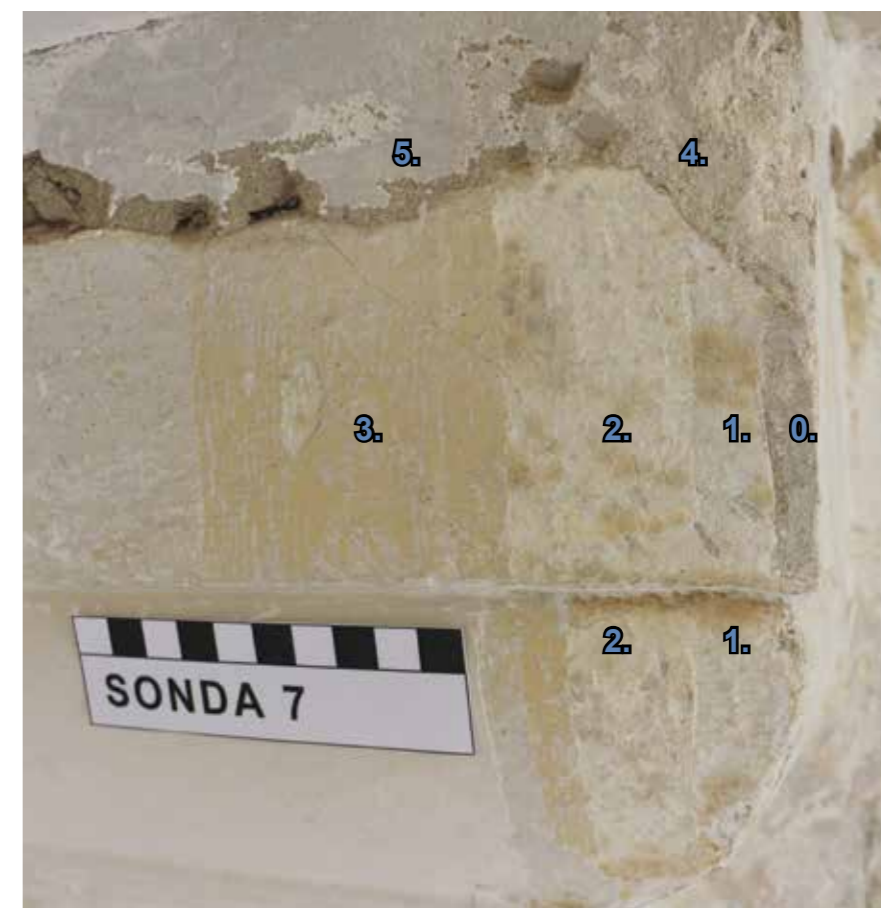
SONDA 7

0. Izvorna vapneno-pješčana žbuka
1. Polikromni nalič svjetlosmeđe i svjetlosive boje
2. Nalič svjetložute oker boje
3. Nalič svjetlosmeđe boje
4. Vapneno-cementna žbuka
5. Nalič sive boje
6. Vapneno-cementna žbuka
7. Zatečeni dvobojni nalič

gipsanog ili vapneno-gipsanog sastava punjena je sitnim pijeskom, udjelom kamenog brašna i mogućim dodatkom fino mljevenog praha opeke. Izvorni nalič je svjetlosmeđe boje, vapnenog sastava, monokromne i lazurne izvedbe na elementima stupa. Zatečen je u lošem stanju, stanjene površine, prekriven prljavštinom i degradiran djelovanjem mikroorganizama.

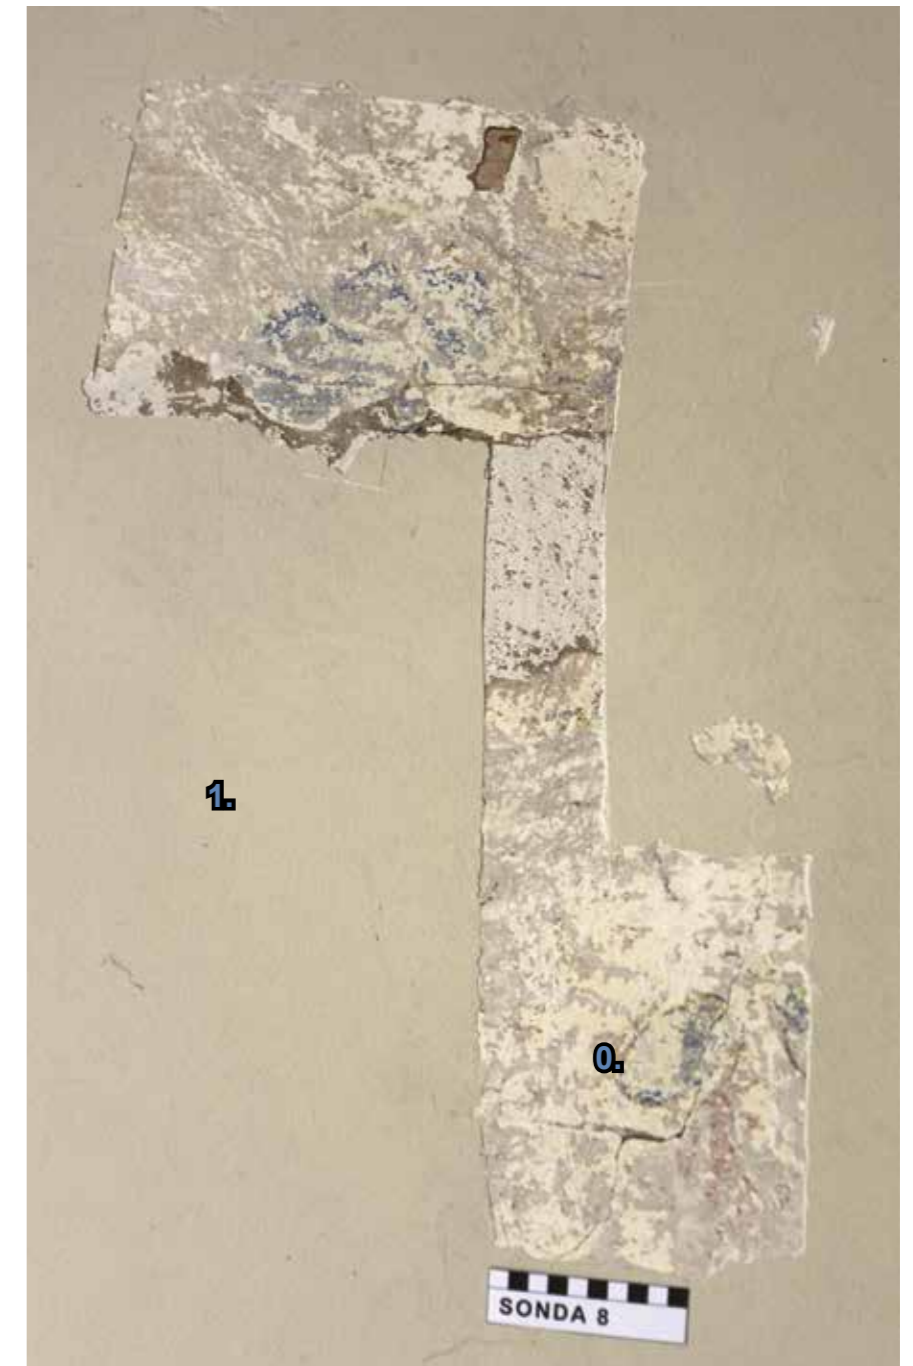
Izvorni polikromni dekorativni oslik vapnenog je sastava. Izveden je na podlozi od vapnenog bjelila kojim je zaглаđena površina završne žbuke. U sondi su vidljive višes-

- 0. Izvorni polikromni dekorativni oslik
- 1. Zatečeni dvobojni nalič

bjelila, koji na zidnoj plohi pronalazimo u tanjem sloju nešto grublje obrade. Najstariji nalič izrazito je loše očuvan. Polikromnog je karaktera nedefinirane kompozicije od koje možemo jedino utvrditi tonove podslika. Na kapitelu pilastra vidljiv je tanji nanos svjetlosmeđe boje hladnog tona, dok je u istom sloju na zidu izveden najvjerojatnije podslik svjetlosivom bojom izrazito blijedog karaktera. Površinski su vidljiva brojna oštećenja nastala djelovanjem mikroorganizama i izvedbom recentnijih naliča debljih nanosa uljnog i akrilnog sastava. Nalič prve obnove nije utvrđen pa su površinski vidljivi tragovi najvjerojatnije podloge koju nalazimo požutjelu. Ostali naliči recentnije izvedbe odnose se na svjetlosmeđi premaz debljeg nanosa uljnog sastava. Slijedi svjetlosivi nalič koji tonski odudara od izvornika i zatečeni dvobojni nalič posljednje obnove izveden na tankom sloju glet mase. U posljednje dvije povijesne obnove izvedene su nadoknade u izvornom žbukanom nosiocu neadekvatnim materijalom cementnog sastava.

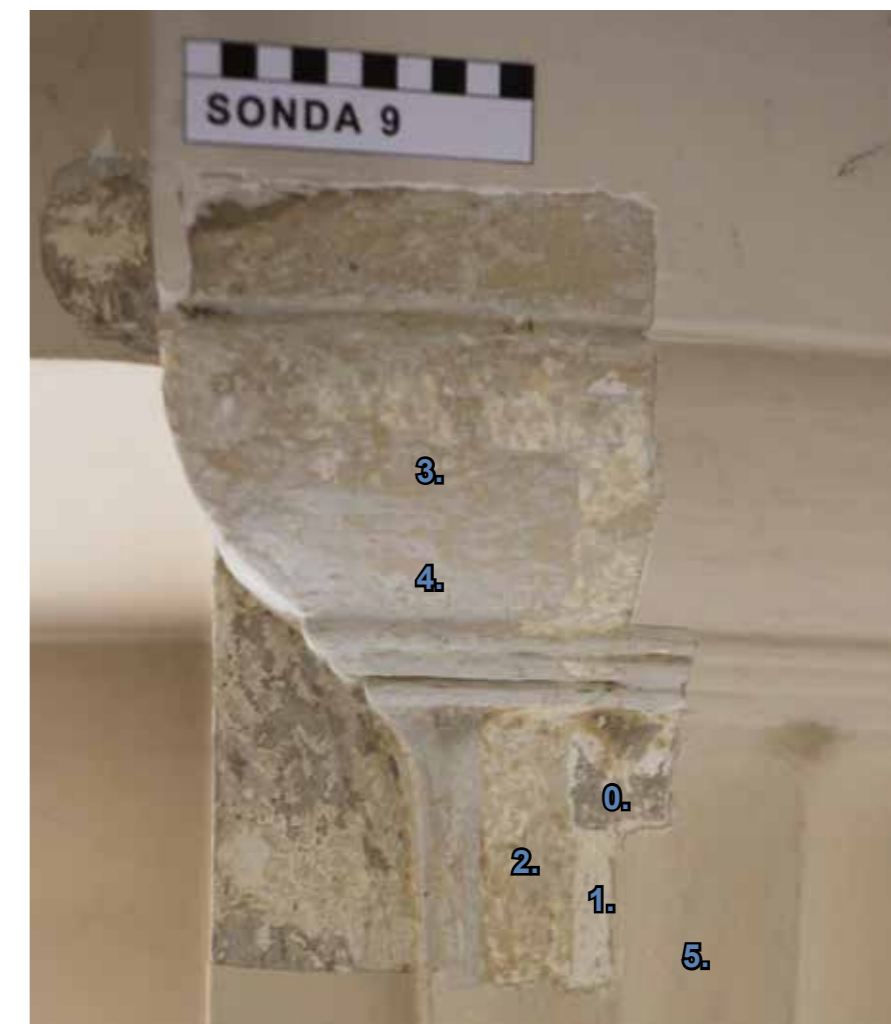
SONDA 9

0. Izvorna vapneno-pješčana žbuka
1. Bijela vapnena podloga
2. Izvorni nalič svjetlosmeđe boje
3. Nalič žute boje
4. Nalič sive boje
5. Zatečeni dvobojni nalič

Sonda 9 otvorena je na kapitelu i tijelu pilastra zapadnog zida ulaznog prostora prizemlja. Pilastar pripada izvornom oblikovanju prostorije, a izveden je u žbuci vapneno-pješčanog sastava sivog tona. Zidna ploha zaključena je finom završnom žbukom istog sastava punjenom sitnim riječnim pijeskom granulacije 0 do 0,1 cm. Površina pilastra dodatno je zaglađena debljim nanosom vapnenog bje-lila, koji na zidnoj plohi pronalazimo u tanjem sloju nešto

grublje obrade. Najstariji nalič izrazito je loše očuvan. Polikromnog je karaktera nedefinirane kompozicije, od koje možemo utvrditi jedino tonove podslika, dok dekorativni karakterostaje upitan. Na kapitelu je pronađen svjetlosmeđi nalič lazurnog karaktera, dok je u istom sloju na zidnoj plohi vidljiva slikana marmorizacija, očuvanog podslika svjetložutog tona i oštećenog slikanog sloja. Površinski su vidljiva brojna oštećenja nastala djelovanjem mikroorganizama i izvedbom recentnijih naliča debljih nanosa uljnog i akrilnog sastava. Kronološki sljedećem povijesnom sloju pripadaju tragovi podslika žute boje intenzivnog tona, prijašnje povijesne obnove. Slijede naliči recentnijih obnova prikazani kronološki u tablici.

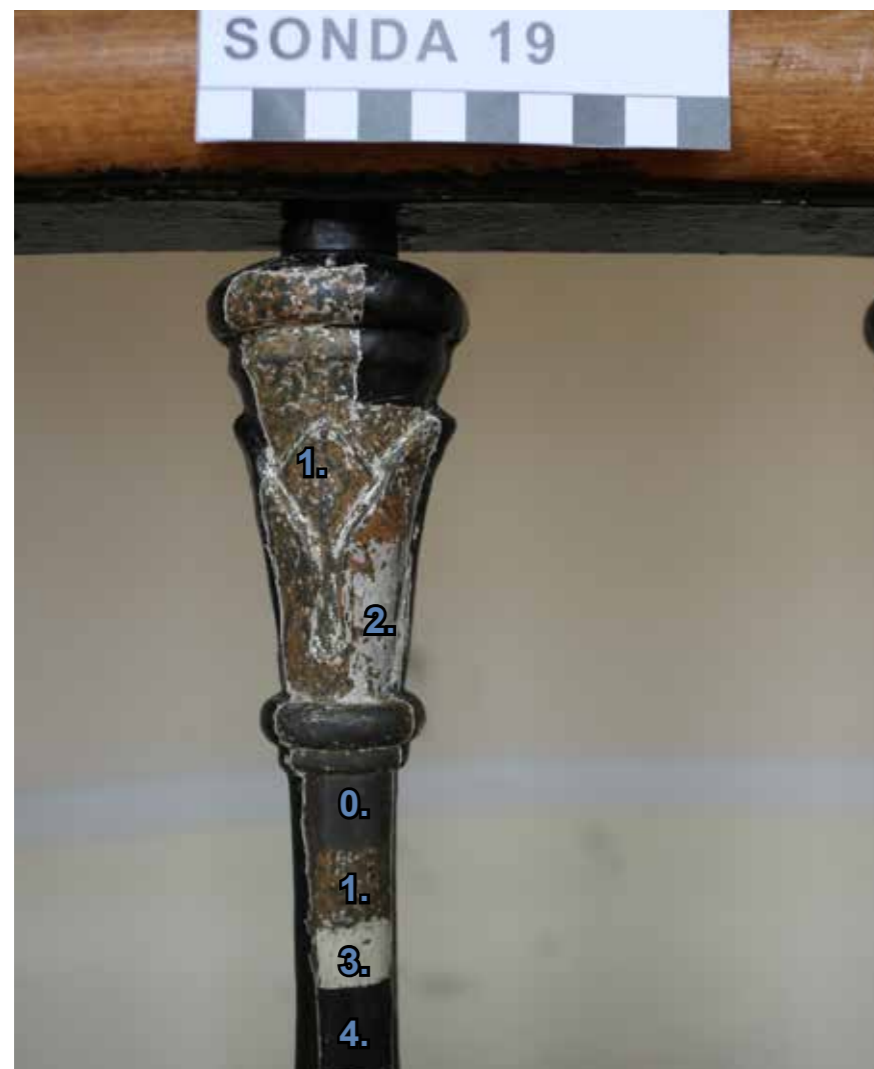
SONDA 19

0. Izvorni metalni nosilac
1. Nalič smeđe boje bakrenog tona
2. Nalič svjetlosive boje
3. Bijela podloga
4. Zatečeni nalič crne boje

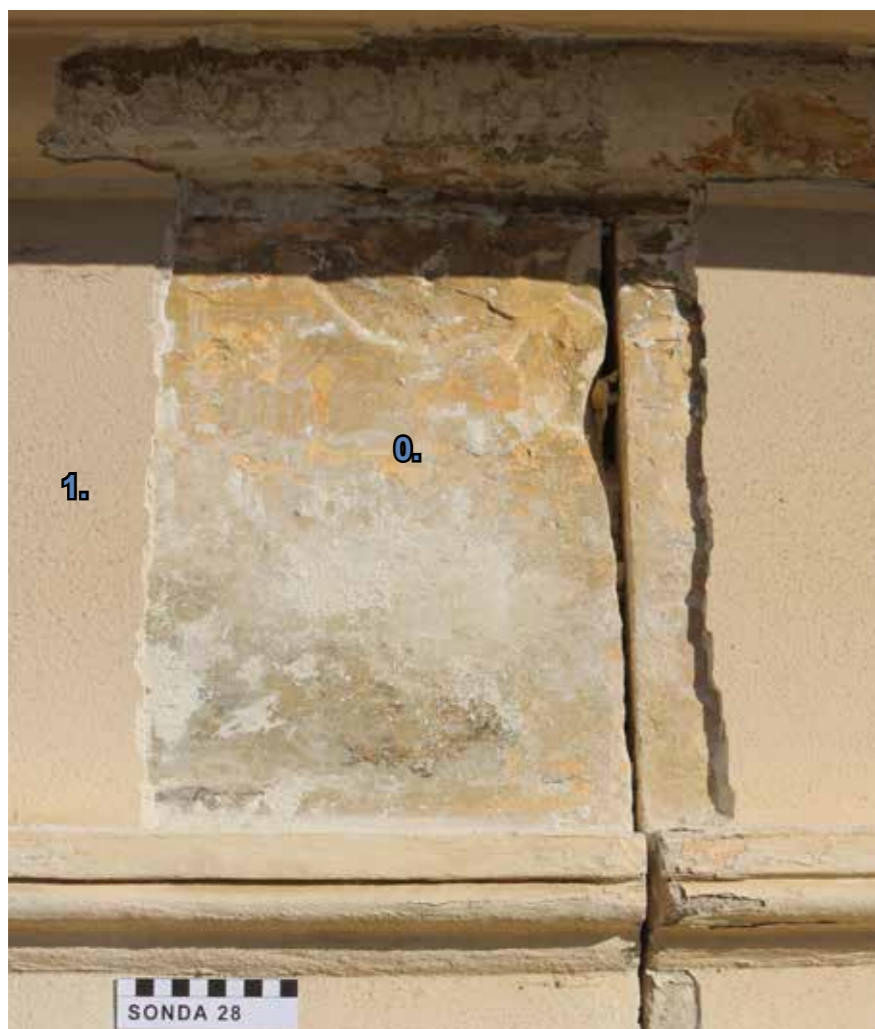
Izvorni kameni element zatečen je u relativno lošem stanju, a vizualnim pregledom uočena su brojna manja površinska i nekoliko većih oštećenja na tankoj zaključnoj profilaciji. Izvorni nalič svjetlosmeđe boje zatečen je u tragovima. Stratigrafija naliča manjih povijesnih obnova nije prikaza-

- 0. Izvorni kameni elementi
- 1. Zatečeni nalič svjetlosmeđe oker boje
