# PALAČA DRAŠKOVIĆ ili NARODNI DOM

Opatička ulica 18, Zagreb

DODATNI KONZERVATORSKO-RESTAURATORSKI ELABORAT S PRIJEDLOKOM PREZENTACIJE  
SLIKANOG SLOJA U INTERIJERU I SMJERNICAMA ZA OBRADU PROČELJA

INSTITUT ZA POVIJEST UMJETNOSTI  
ZAGREB, LIPANJ 2022.

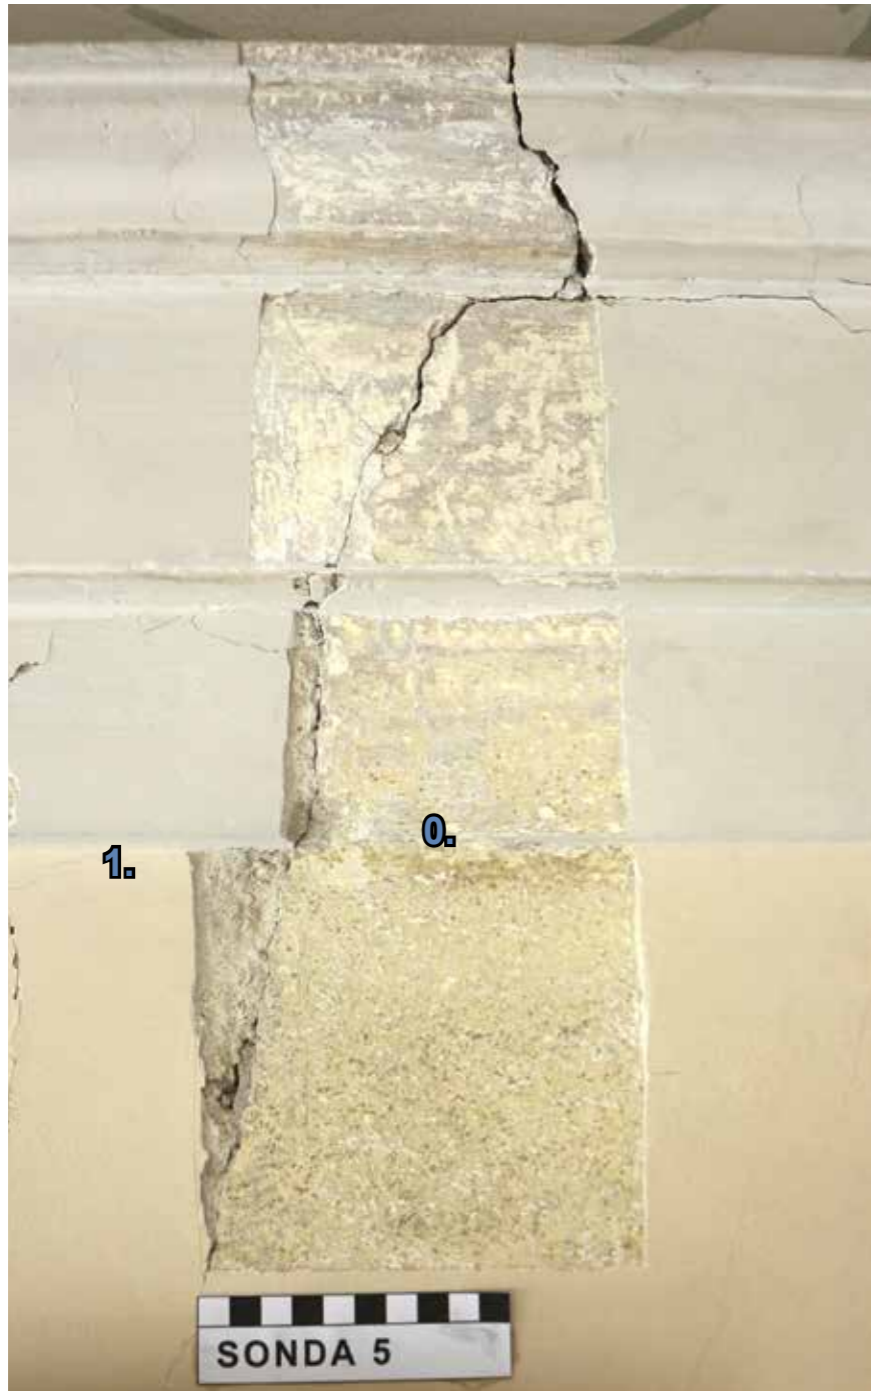
Sonda 5 otvorena je na sjevernom zidu galerije stubišta kata, čime je obuhvaćena profilacija razdjelnog vijenca i spoj stropne sa zidnom plohom neposredno ispod. Razdjelni vijenac oblikovan je vučenim profilacijama u žbuci vapneno-pješčanog sastava. Završna žbuka punjena je

kamenim agregatom riječnog podrijetla, granulacije 0 do 0,1 cm. Površina je dodatno zaglađena debljim nanosom bijele vapnene podloge. Izvorni polikromni oslik izveden je na podsliku svjetložutog tona. Profilacije razdjelnog vijenca oslikane su tonski da bi se istaknula forma, dok na ravnoj zidnoj plohi neposredno ispod pronalazimo tragove različitog obojenja točkastog uzorka, koji sugeriraju slikanu marmorizaciju. Izvorna žbuka mjestimično sadrži dublje pukotine, odnosno oštećenja koja sežu do nosioca, a površinski gotovo potpuno izostaje slikani sloj. Sloj gleta bijele boje, izveden u posljednjoj povijesnoj obnovi, čvrsto je prionuo uz površinu izvornoga slikanog sloja pa pri raslojavanju nastaju dodatna oštećenja. Zatečeni nalič izveden je dvobojno: na profilaciji razdjelnog vijenca svjetlosive boje, a na ravnoj zidnoj plohi neposredno ispod svjetlonarančaste boje (boje breskve).
