# PALAČA DRAŠKOVIĆ ili NARODNI DOM

Opatička ulica 18, Zagreb

DODATNI KONZERVATORSKO-RESTAURATORSKI ELABORAT S PRIJEDLOKOM PREZENTACIJE  
SLIKANOG SLOJA U INTERIJERU I SMJERNICAMA ZA OBRADU PROČELJA

INSTITUT ZA POVIJEST UMJETNOSTI  
ZAGREB, LIPANJ 2022.

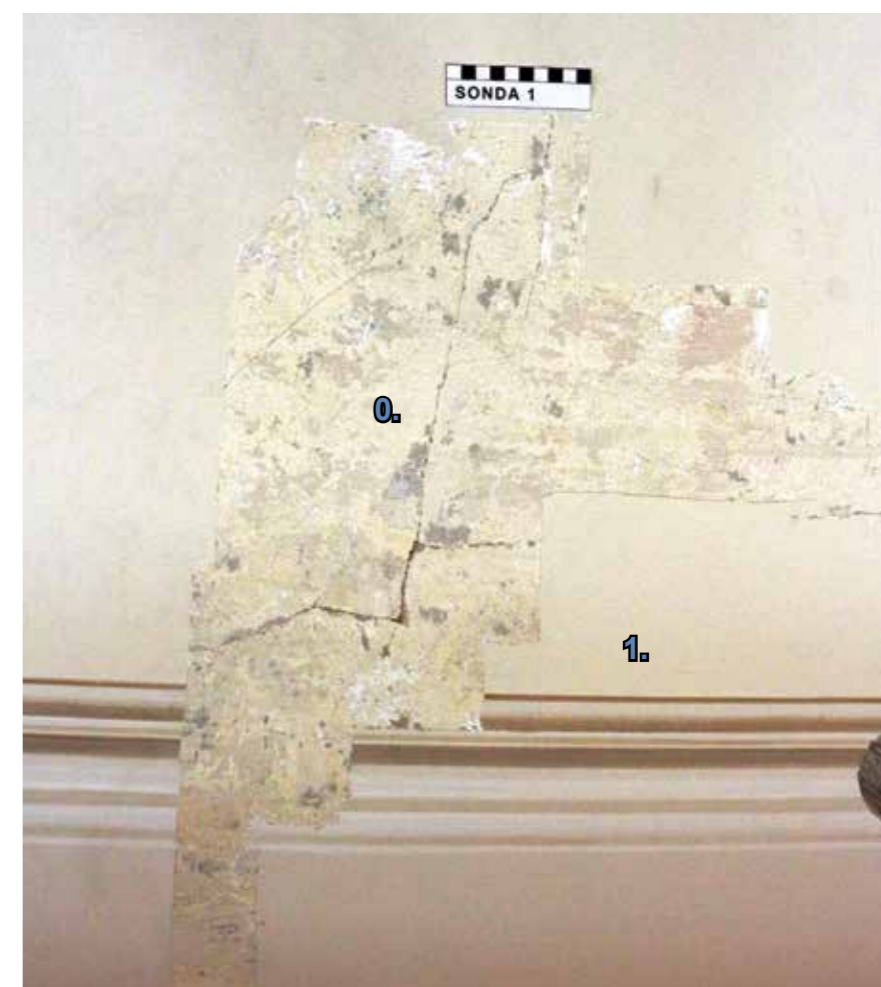
Izvorni polikromni dekorativni oslik zatečen je u vrlo lošem stanju. Na podsliku svjetložute boje pronađeni su tragovi plave i crvene boje, praškaste strukture i loše adhezije s podlogom. Oslik je dodatno oslabljen nanošenjem naknadnog žbuknog sloja posljednje povijesne obnove. Glet

bijele boje čvrsto je prionuo uz površinu oštećenog oslika pa je raslojavanje još otežanije. U dodatku sondi vidljivi su tragovi slikanih profilacija, koje uokviruju kompoziciju izvornog polikromnog oslika čiji motiv sondom nije definiran. Tragovi intenzivnijih tonova plave, crvene i žute boje najvjerojatnije pripadaju izvornom slikanom sloju, a kromatskim karakteristikama mogu se povezati s restituiranim oslikom stropnih polja u Ilirskoj dvorani.

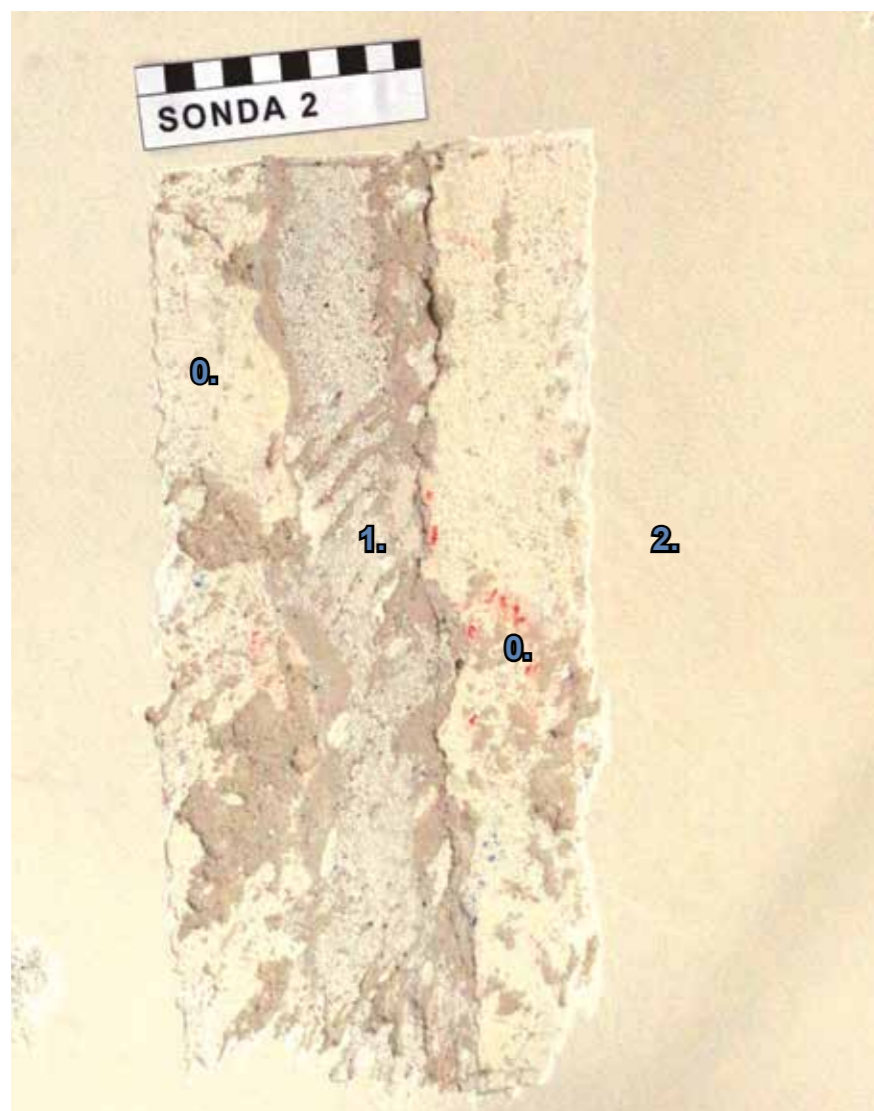
Izvorni polikromni oslik zatečen je u lošem stanju. Na podsluku svjetložute boje pronađeni su tragovi plave i crvene boje, praškaste strukture i loše adhezije s podlogom. Oslík je dodatno oslabljen nanošenjem naknadnoga žbuknog sloja posljednje povijesne obnove. Glet bijele boje čvrsto je prionuo uz površinu oštećenog oslika te je raslojavanje još više otežano.

Vapneno-pješčana žbuka ugradnje instalacija struje izvedena je najvjerojatnije u nekoj od ranijih povijesnih obnova koje su očigledno barem djelomično degradirale izvornik, dok glet masa kojom je zaglađena stropna ploha u posljednjoj obnovi degradira cijelu površinu slikanog sloja izvornika.

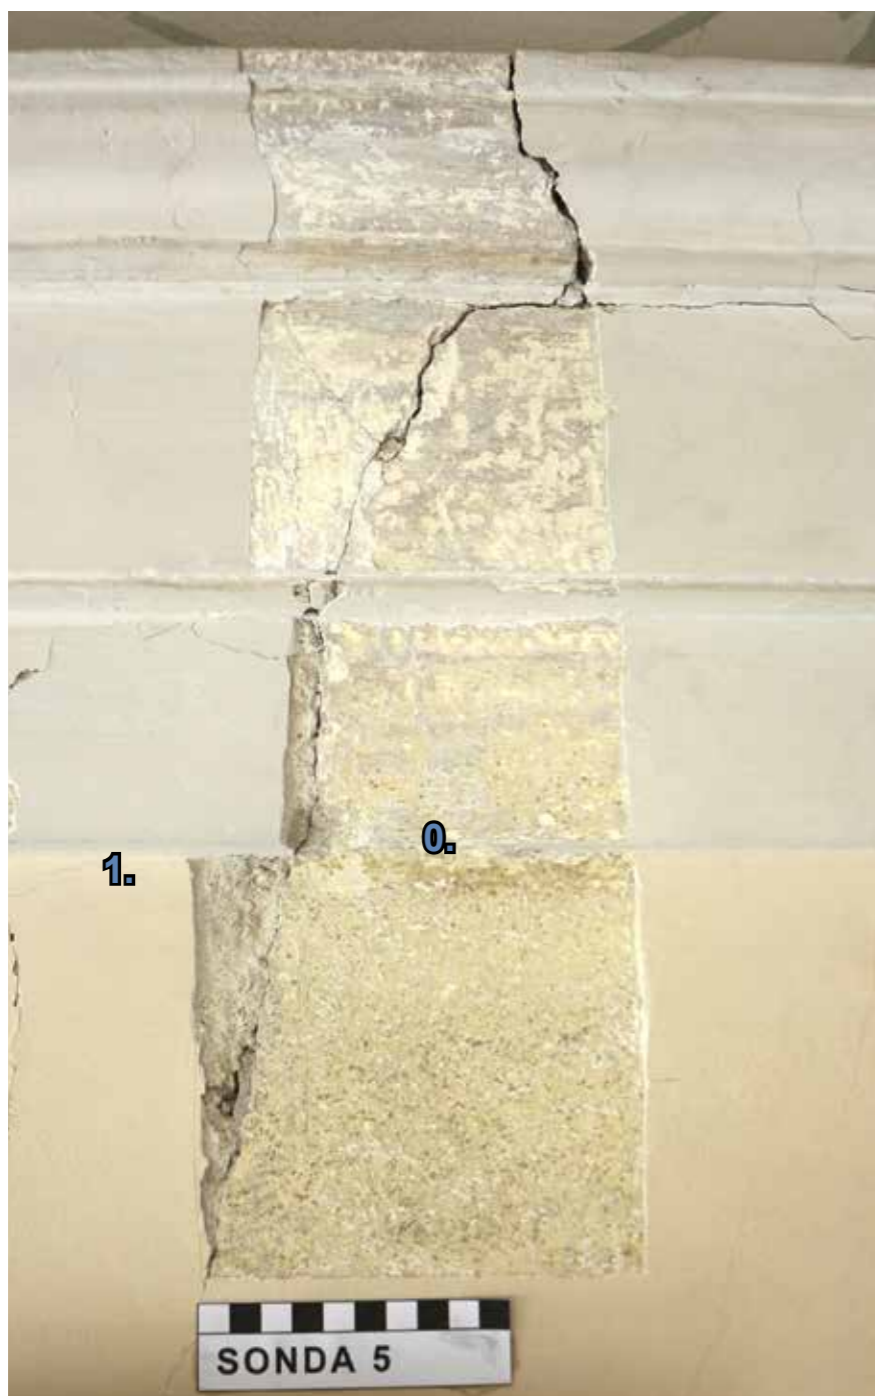
Sonda 5 otvorena je na sjevernom zidu galerije stubišta kata, čime je obuhvaćena profilacija razdjelnog vijenca i spoj stropne sa zidnom plohom neposredno ispod. Razdjelni vijenac oblikovan je vučenim profilacijama u žbuci vapneno-pješčanog sastava. Završna žbuka punjena je

kamenim agregatom riječnog podrijetla, granulacije 0 do 0,1 cm. Površina je dodatno zaglađena debljim nanosom bijele vapnene podloge. Izvorni polikromni oslik izveden je na podsliku svjetložutog tona. Profilacije razdjelnog vijenca oslikane su tonski da bi se istaknula forma, dok na ravnoj zidnoj plohi neposredno ispod pronalazimo tragove različitog obojenja točkastog uzorka, koji sugeriraju slikanu marmorizaciju. Izvorna žbuka mjestimično sadrži dublje pukotine, odnosno oštećenja koja sežu do nosioca, a površinski gotovo potpuno izostaje slikani sloj. Sloj gleta bijele boje, izveden u posljednjoj povijesnoj obnovi, čvrsto je prionuo uz površinu izvornoga slikanog sloja pa pri raslojavanju nastaju dodatna oštećenja. Zatečeni nalič izveden je dvobojno: na profilaciji razdjelnog vijenca svjetlosive boje, a na ravnoj zidnoj plohi neposredno ispod svjetlonarančaste boje (boje breskve).

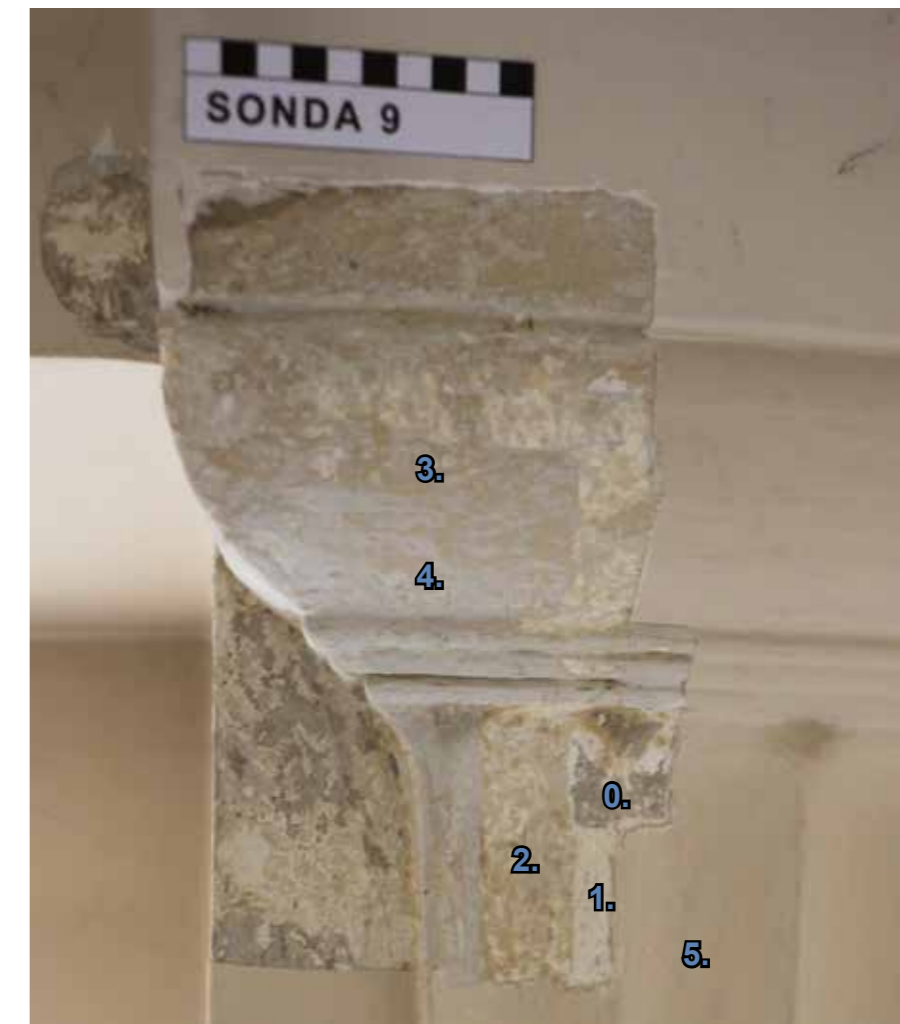
## SONDA 9

Sonda 9 otvorena je na kapitelu i tijelu pilastra zapadnog zida ulaznog prostora prizemlja. Pilastar pripada izvornom oblikovanju prostorije, a izveden je u žbuci vapneno-pješčanog sastava sivog tona. Zidna ploha zaključena je finom završnom žbukom istog sastava punjenom sitnim riječnim pijeskom granulacije 0 do 0,1 cm. Površina pilastra dodatno je zaglađena debljim nanosom vapnenog bje-lila, koji na zidnoj plohi pronalazimo u tanjem sloju nešto

grublje obrade. Najstariji nalič izrazito je loše očuvan. Polikromnog je karaktera nedefinirane kompozicije, od koje možemo utvrditi jedino tonove podslika, dok dekorativni karakterostaje upitan. Na kapitelu je pronađen svjetlosmeđi nalič lazurnog karaktera, dok je u istom sloju na zidnoj plohi vidljiva slikana marmorizacija, očuvanog podslika svjetložutog tona i oštećenog slikanog sloja. Površinski su vidljiva brojna oštećenja nastala djelovanjem mikroorganizama i izvedbom recentnijih naliča debljih nanosa uljnog i akrilnog sastava. Kronološki sljedećem povijesnom sloju pripadaju tragovi podslika žute boje intenzivnog tona, prijašnje povijesne obnove. Slijede naliči recentnijih obnova prikazani kronološki u tablici.

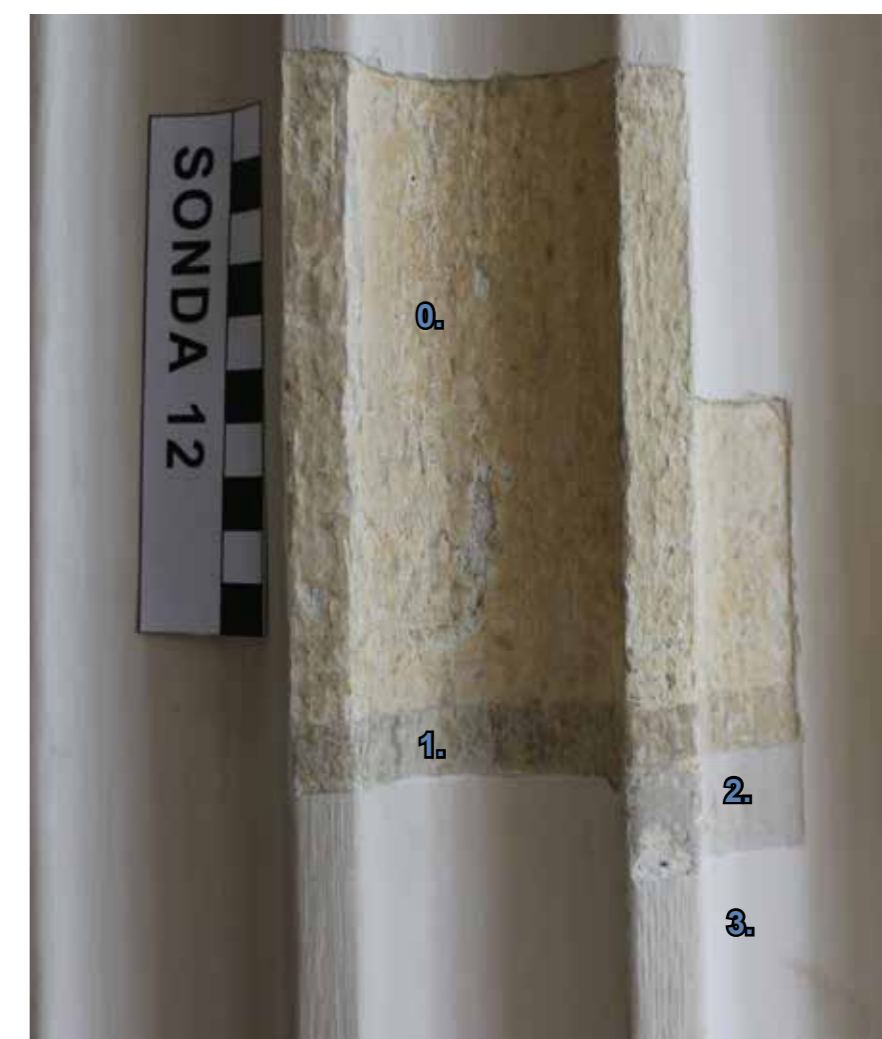
Sonda 12 otvorena je na tijelu južnog stupa galerije stubišta na katu.

Izvorno oblikovanje kanelira na tijelu stupa izvorno je izvedeno finom žbukom. Srednje gruba završna obrada imitira površinu klesanoga kamenog elementa, dodatno istaknutu naličem žute oker boje, neujednačenog tona, koji podsjeća na kamen pješčenjak. Površinska obrada i nalič prezentabilnog povijesnog sloja na toj je poziciji zatečen u izrazito dobrom stanju pa može poslužiti kao referentni nalaz pri izradi detaljnih smjernica prijedloga prezentacije.

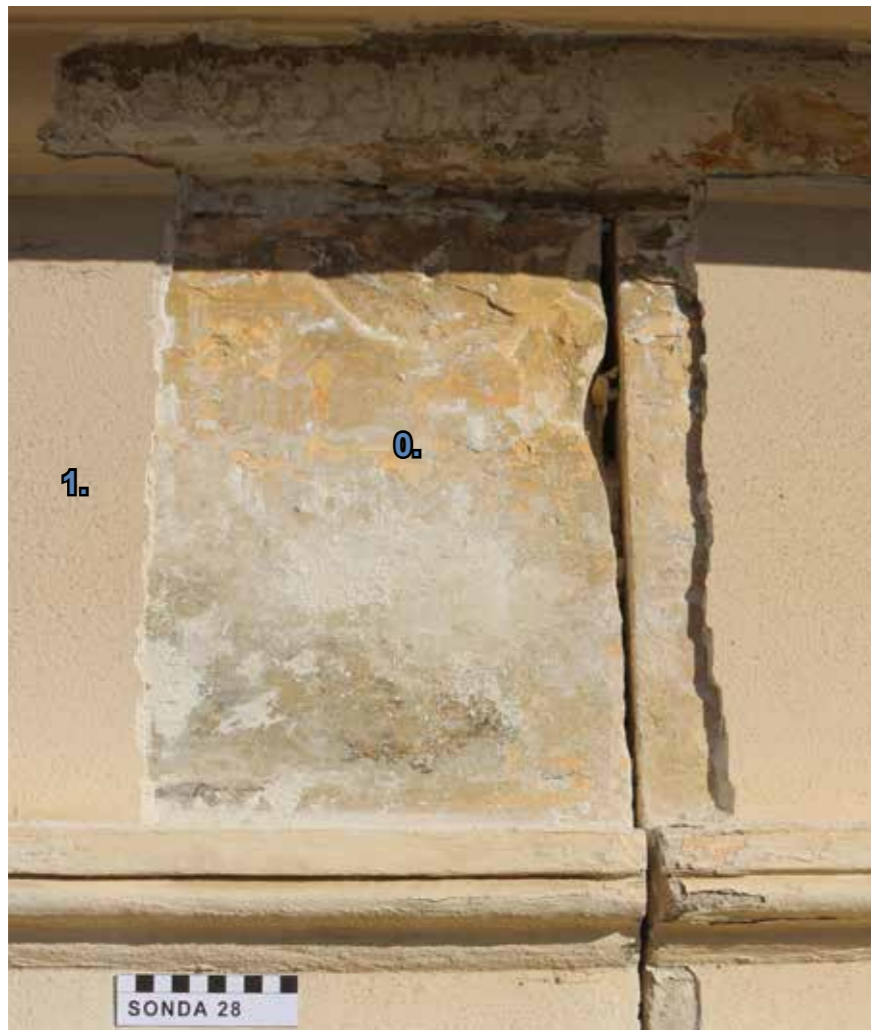
### SONDA 28

Izvorni kameni element zatečen je u relativno lošem stanju, a vizualnim pregledom uočena su brojna manja površinska i nekoliko većih oštećenja na tankoj zaključnoj profilaciji. Izvorni nalič svjetlosmeđe boje zatečen je u tragovima. Stratigrafija naliča manjih povijesnih obnova nije prikaza-

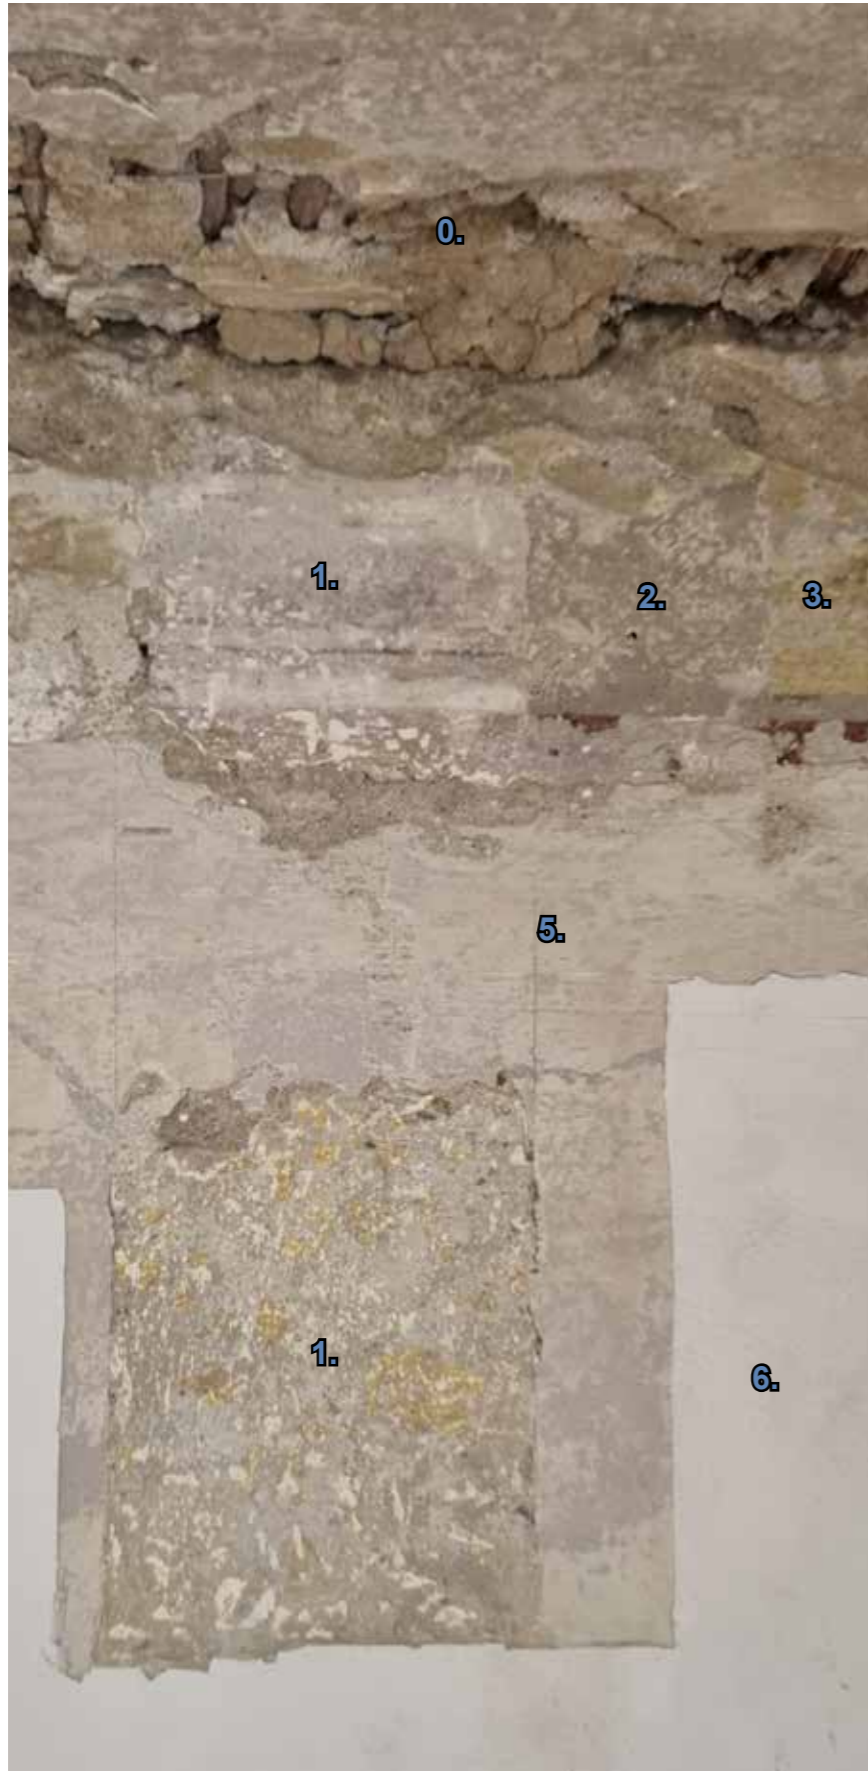
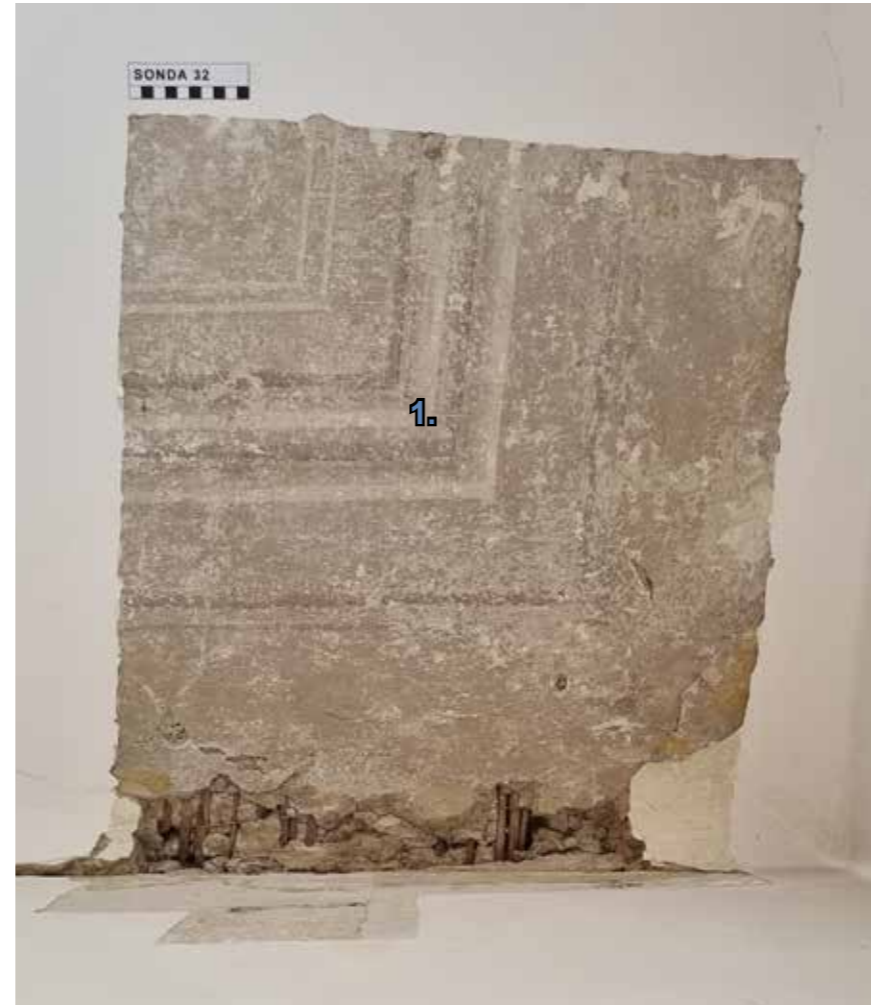
Sonda 32 otvorena je u sjeverozapadnom kutu krajnje zapadne prostorije južnog krila na prvom katu. Sondom je obuhvaćen strop i ravna zidna ploha neposredno ispod stropa.

Izvorni polikromni dekorativni oslik je vapnenog sastava, na podsluku svjetlosive boje ljubičastog tona i višestrukih bordura zagasito crvene, svjetlosive i bijele boje. Stropnu i zidnu plohu razdvajaju višestruke bordure zagasito crvene i sive boje; u nastavku ravne zidne plohe nastavlja se ponavljajući cvjetni motiv žute boje na sivom podsluku. Sondom je utvrđeno da je izvorni holkel bio izveden pod većim kutom, dok je zatečeni zadebljan slojem vapneno-pješčane žbuke prethodne povijesne obnove. Izvorni slikani sloj zatečen je u izrazito dobrom stanju na stropnoj plohi, dok su na spoju stropne i zidne plohe vidljiva višestruka oštećenja, nastala djelovanjem sila potresa, ali i ugradnjom instalacija struje.

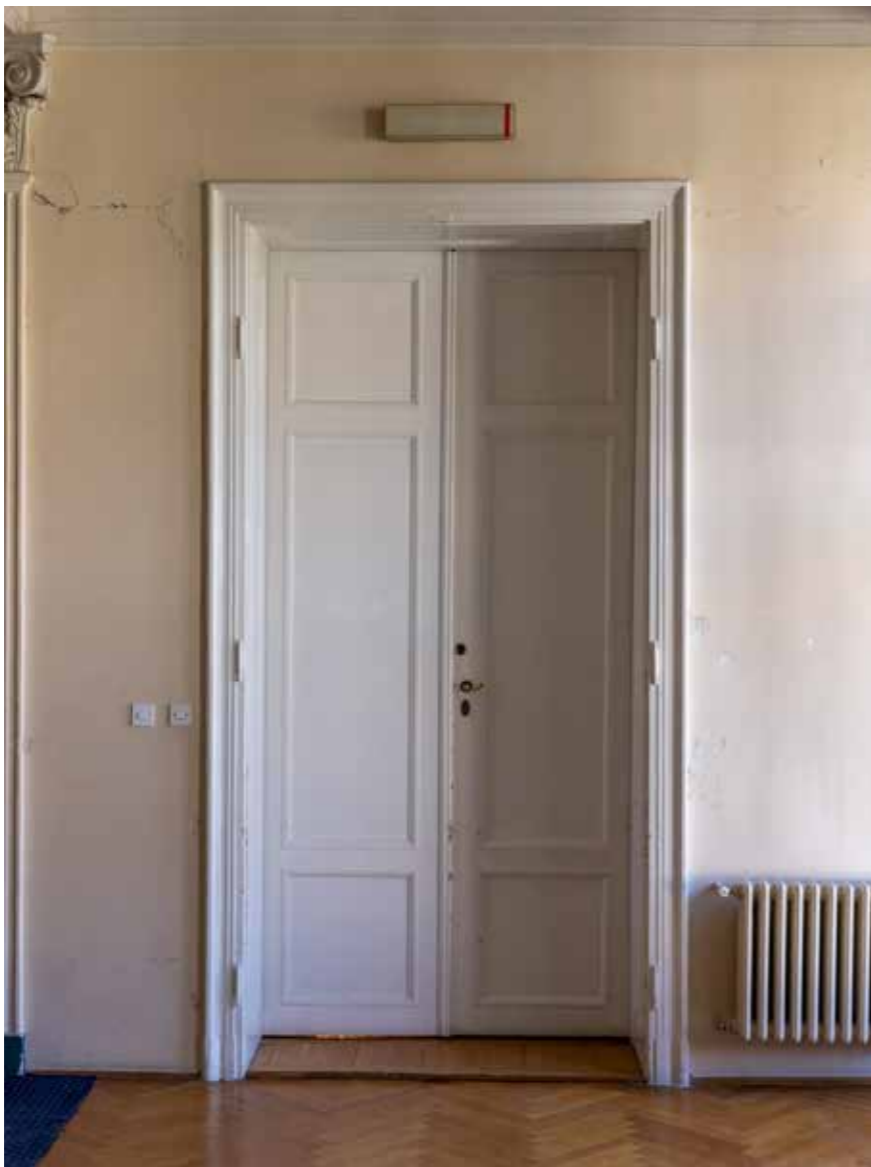
Vrata južnog zida galerije stubišta, detalj nedostajućih vratnica

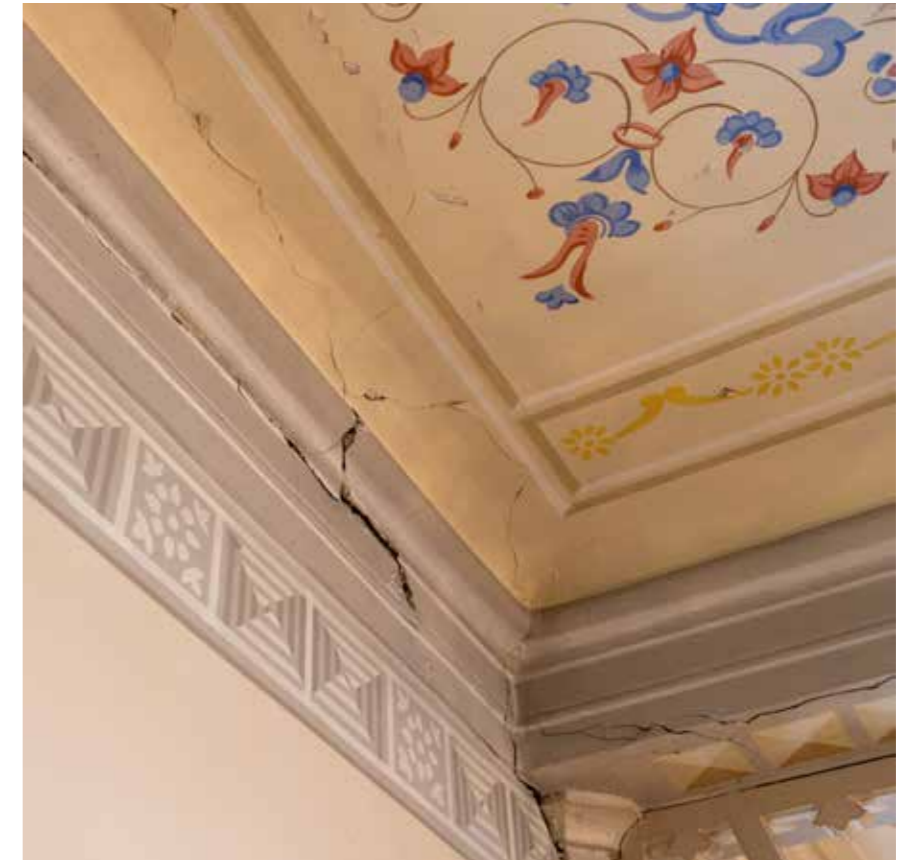
Pogled na stropnu plohu Ilirske dvorane, oštećenje zatečenog žbuknog i slikanog sloja, detalj pukotine

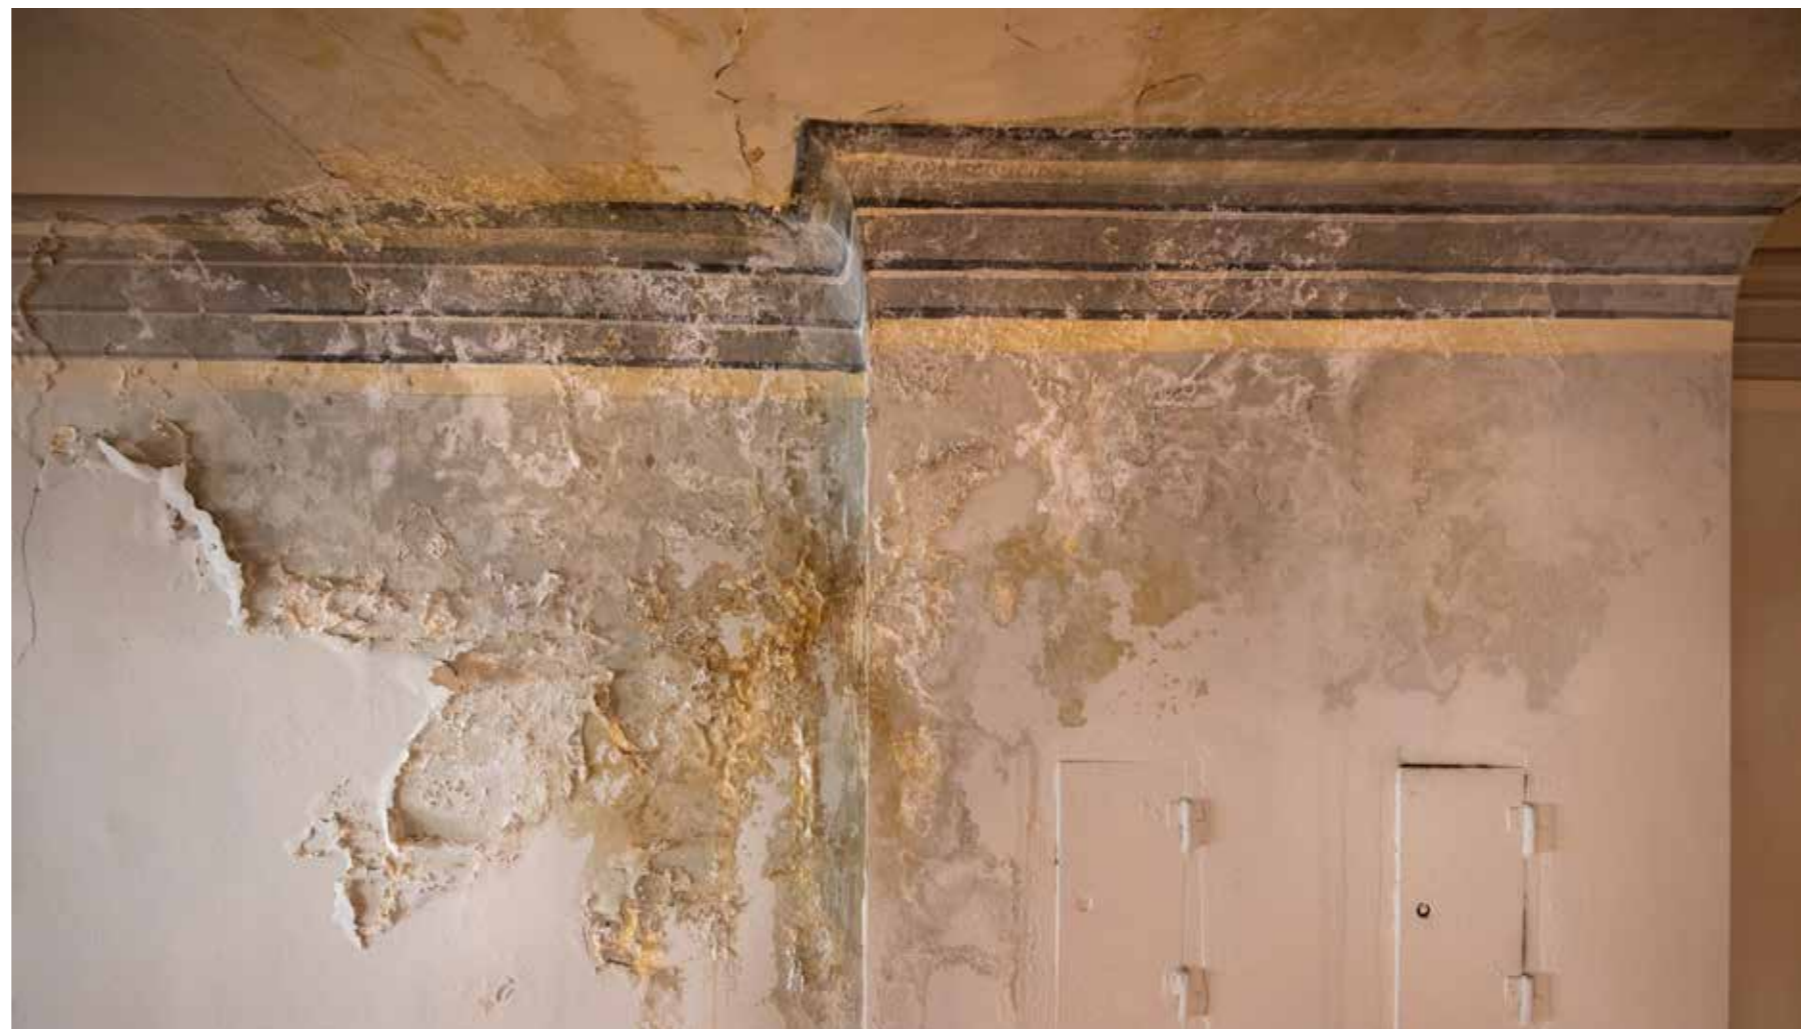
Pogled na južni zid galerije Ilirske dvorane, oštećenje zatečenog žbukanog i slikanog sloja
