PALAČA DRAŠKOVIĆ ili NARODNI DOM

Opatička ulica 18, Zagreb

DODATNI KONZERVATORSKO-RESTAURATORSKI ELABORAT S PRIJEDLOGOM PREZENTACIJE
SLIKANOG SLOJA U INTERIJERU I SMJERNICAMA ZA OBRADU PROČELJA

INSTITUT ZA POVIJEST UMJETNOSTI
ZAGREB, LIPANJ 2022.

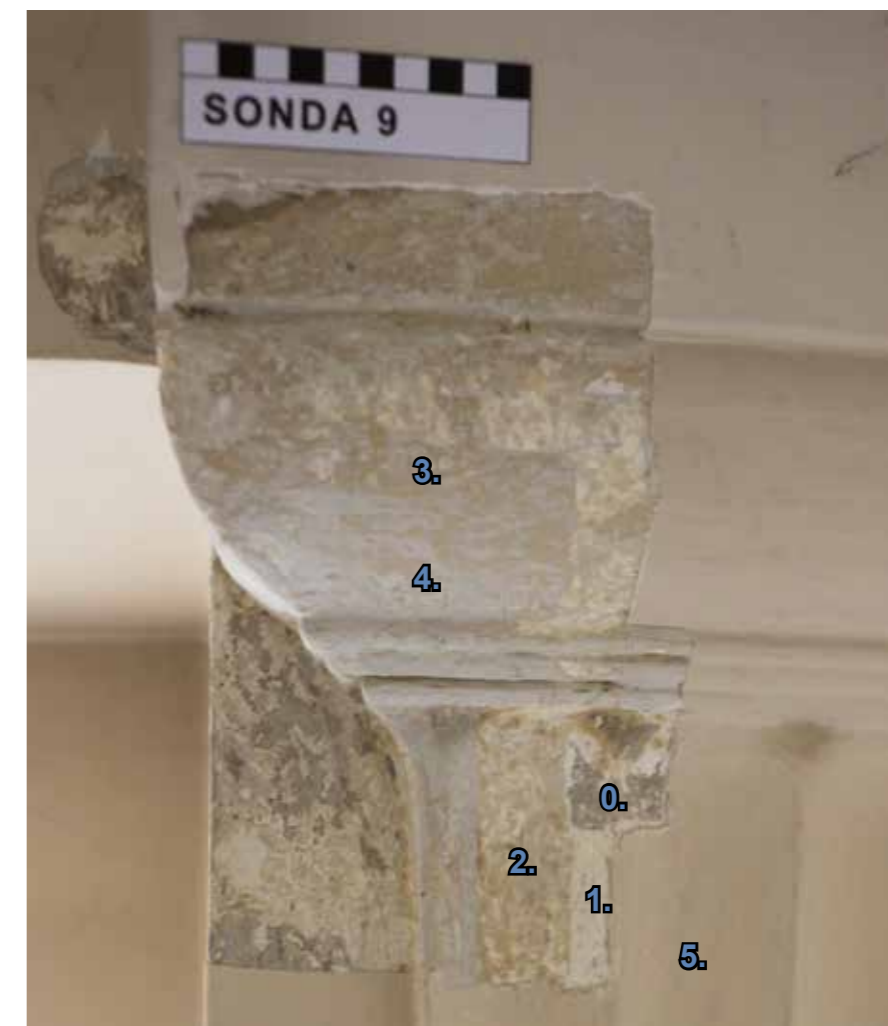
SONDA 9

Sonda 9 otvorena je na kapitelu i tijelu pilastra zapadnog zida ulaznog prostora prizemlja. Pilastar pripada izvornom oblikovanju prostorije, a izveden je u žbuci vapneno-pješčanog sastava sivog tona. Zidna ploha zaključena je finom završnom žbukom istog sastava punjenom sitnim riječnim pijeskom granulacije 0 do 0,1 cm. Površina pilastra dodatno je zaglađena debljim nanosom vapnenog bje-lila, koji na zidnoj plohi pronalazimo u tanjem sloju nešto

grublje obrade. Najstariji nalič izrazito je loše očuvan. Polikromnog je karaktera nedefinirane kompozicije, od koje možemo utvrditi jedino tonove podslika, dok dekorativni karakterostaje upitan. Na kapitelu je pronađen svjetlosmeđi nalič lazurnog karaktera, dok je u istom sloju na zidnoj plohi vidljiva slikana marmorizacija, očuvanog podslika svjetložutog tona i oštećenog slikanog sloja. Površinski su vidljiva brojna oštećenja nastala djelovanjem mikroorganizama i izvedbom recentnijih naliča debljih nanosa uljnog i akrilnog sastava. Kronološki sljedećem povijesnom sloju pripadaju tragovi podslika žute boje intenzivnog tona, prijašnje povijesne obnove. Slijede naliči recentnijih obnova prikazani kronološki u tablici.

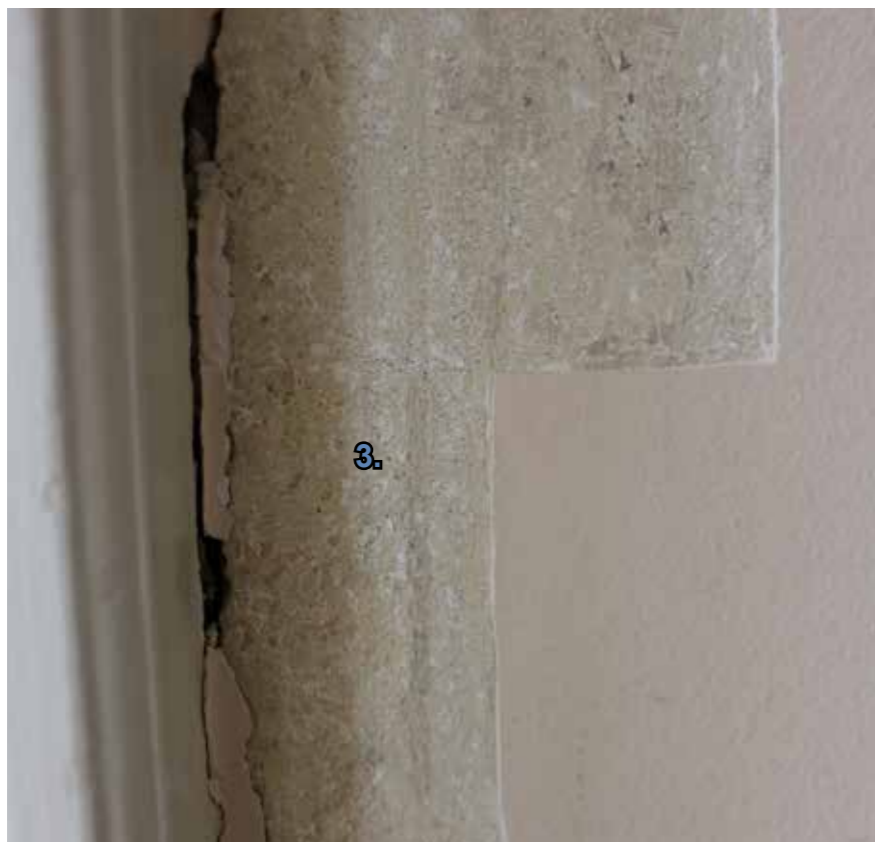
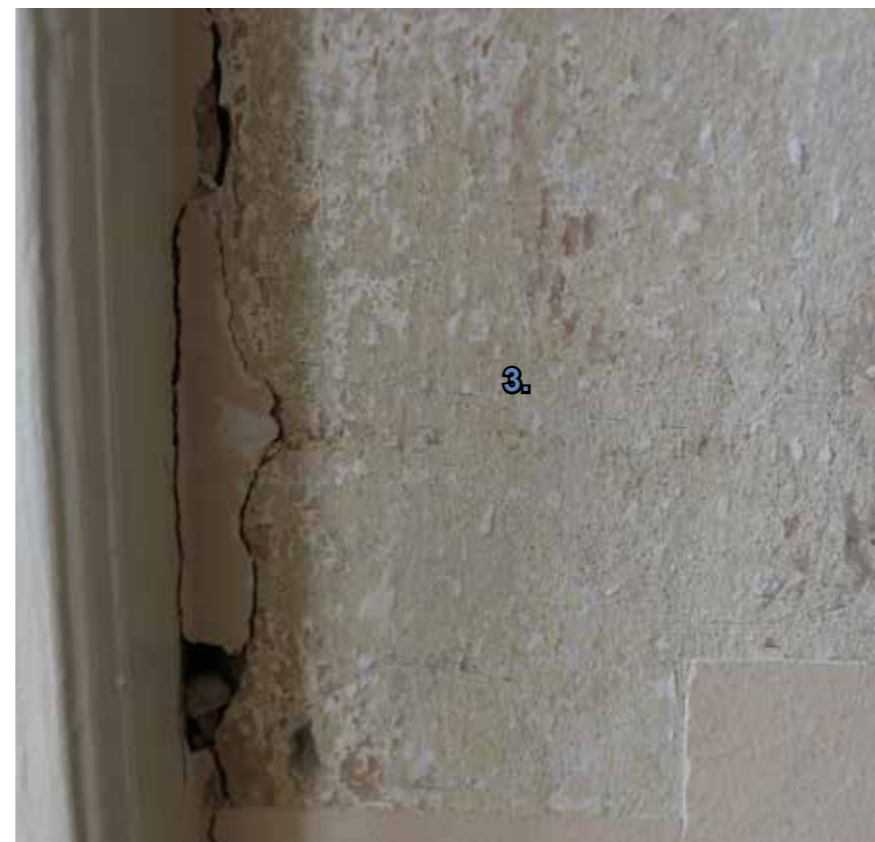
Sonda 11 otvorena je na sjevernom zidu prostora galerije stubišta kata. Njome je obuhvaćeno tijelo pilastra i ravna zidna ploha između okvira vrata i pilastra.

Na izvornoj opečnoj građi pronađena je izvorna vapneno-pješčana žbuka izvedena u dva sloja. Podložna žbuka punjena je kamenim agregatom riječnog podrijetla, granulacije 0 do 0,5 cm. Završna žbuka istoga sastava punjena je sitnijim agregatom, granulacije 0 do 0,1 cm. Žbuka je fine završne obrade. Izvorni polikromni dekorativni oslik točkastog motiva izveden je na sloju bijele vapnene podloge i na podsliku svjetložute boje. Marmorizacija se sastoji od zelenih i smeđih točkastih motiva te bordura koje razdjeljuju ravne zidne plohe u pravokutne ploče većih dimenzija. Oslik je kompozicijom i motivom imitirao kamene/mramorne ploče. Marmorizacija je u tragovima vidljiva i na tijelu pilastra. Izvorni slikani sloj zatečen je u dosta lošem stanju s višestrukim oštećenjima površinskog sloja, koji je stanjen u prvoj povijesnoj obnovi, koja ne ponavlja izvornik. U prvoj povijesnoj obnovi izveden je polikromni dekorativni nalič, ružičastih i smeđih tonova. Zatečen je u

tragovima pa motiv oslika nije potpuno razjašnjen. Izveden je na tankom sloju bijele glet mase.

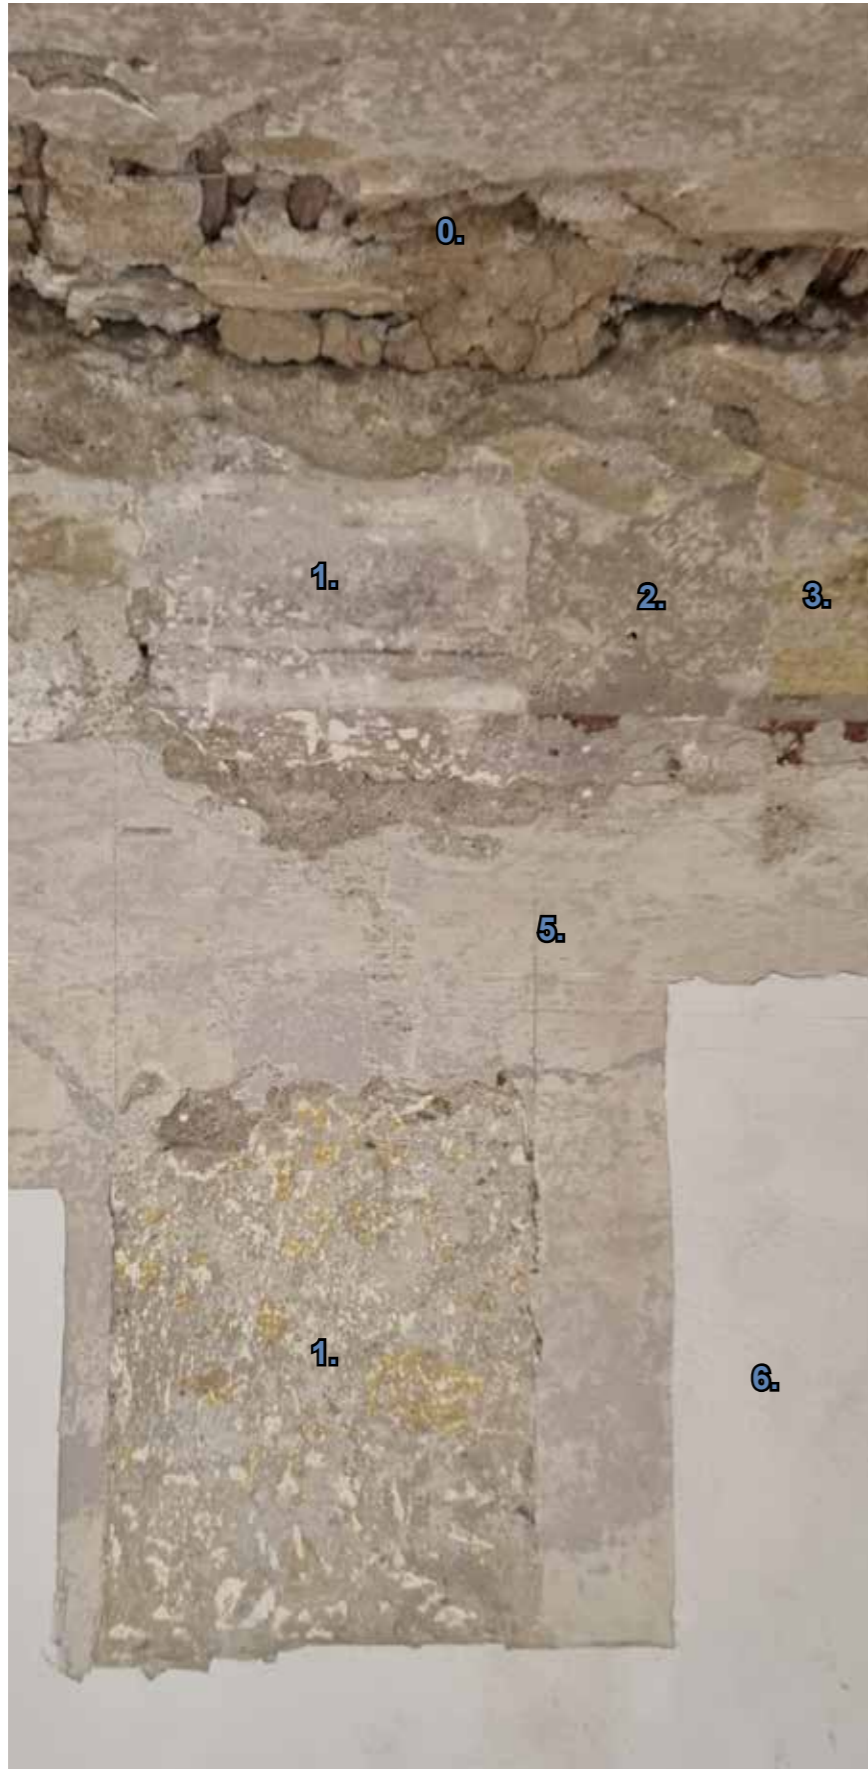
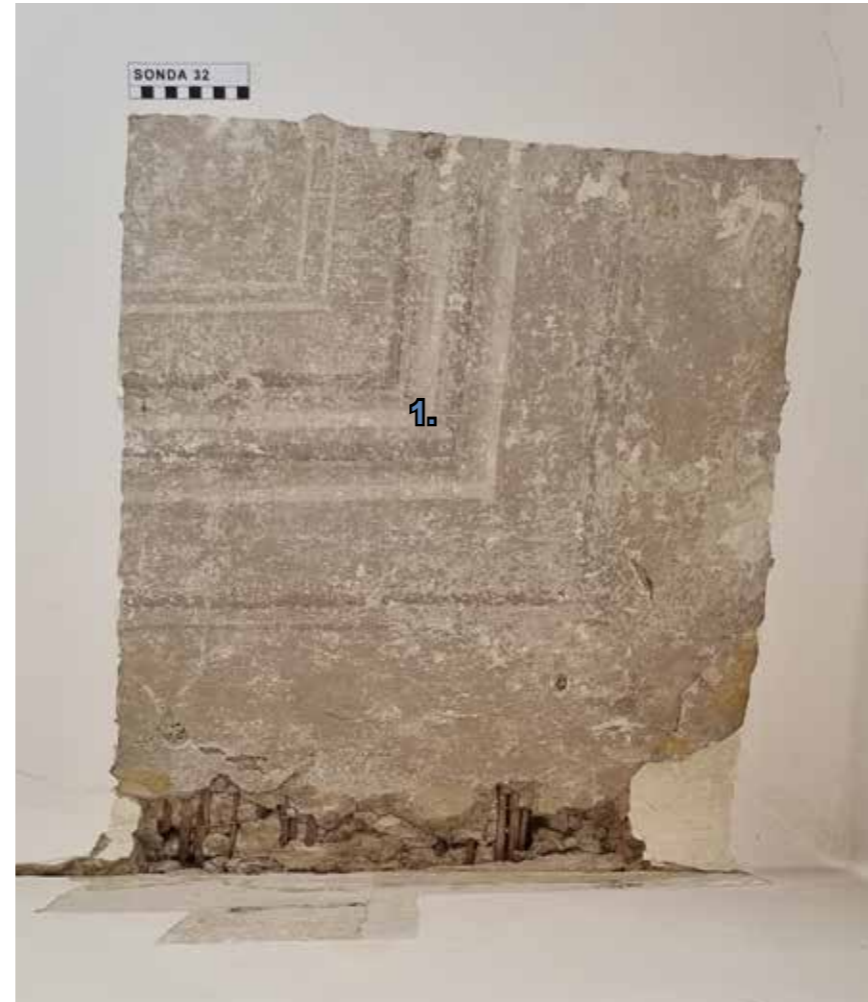
Sonda 32 otvorena je u sjeverozapadnom kutu krajnje zapadne prostorije južnog krila na prvom katu. Sondom je obuhvaćen strop i ravna zidna ploha neposredno ispod stropa.

Izvorna završna žbuka punjena je kamenim agregatom riječnog podrijetla, granulacije 0 do 0,1 cm. Površina žbuke dodatno je zaglađena nanosom bijele vapnene podloge.

Izvorni polikromni dekorativni oslik je vapnenog sastava, na podsluku svjetlosive boje ljubičastog tona i višestrukih bordura zagasito crvene, svjetlosive i bijele boje. Stropnu i zidnu plohu razdvajaju višestruke bordure zagasito crvene i sive boje; u nastavku ravne zidne plohe nastavlja se ponavljajući cvjetni motiv žute boje na sivom podsluku. Sondom je utvrđeno da je izvorni holkel bio izveden pod većim kutom, dok je zatečeni zadebljan slojem vapneno-pješčane žbuke prethodne povijesne obnove. Izvorni slikani sloj zatečen je u izrazito dobrom stanju na stropnoj plohi, dok su na spoju stropne i zidne plohe vidljiva višestruka oštećenja, nastala djelovanjem sila potresa, ali i ugradnjom instalacija struje.
