# PALAČA DRAŠKOVIĆ ili NARODNI DOM

Opatička ulica 18, Zagreb

DODATNI KONZERVATORSKO-RESTAURATORSKI ELABORAT S PRIJEDLOGOM PREZENTACIJE  
SLIKANOG SLOJA U INTERIJERU I SMJERNICAMA ZA OBRADU PROČELJA

INSTITUT ZA POVIJEST UMJETNOSTI  
ZAGREB, LIPANJ 2022.

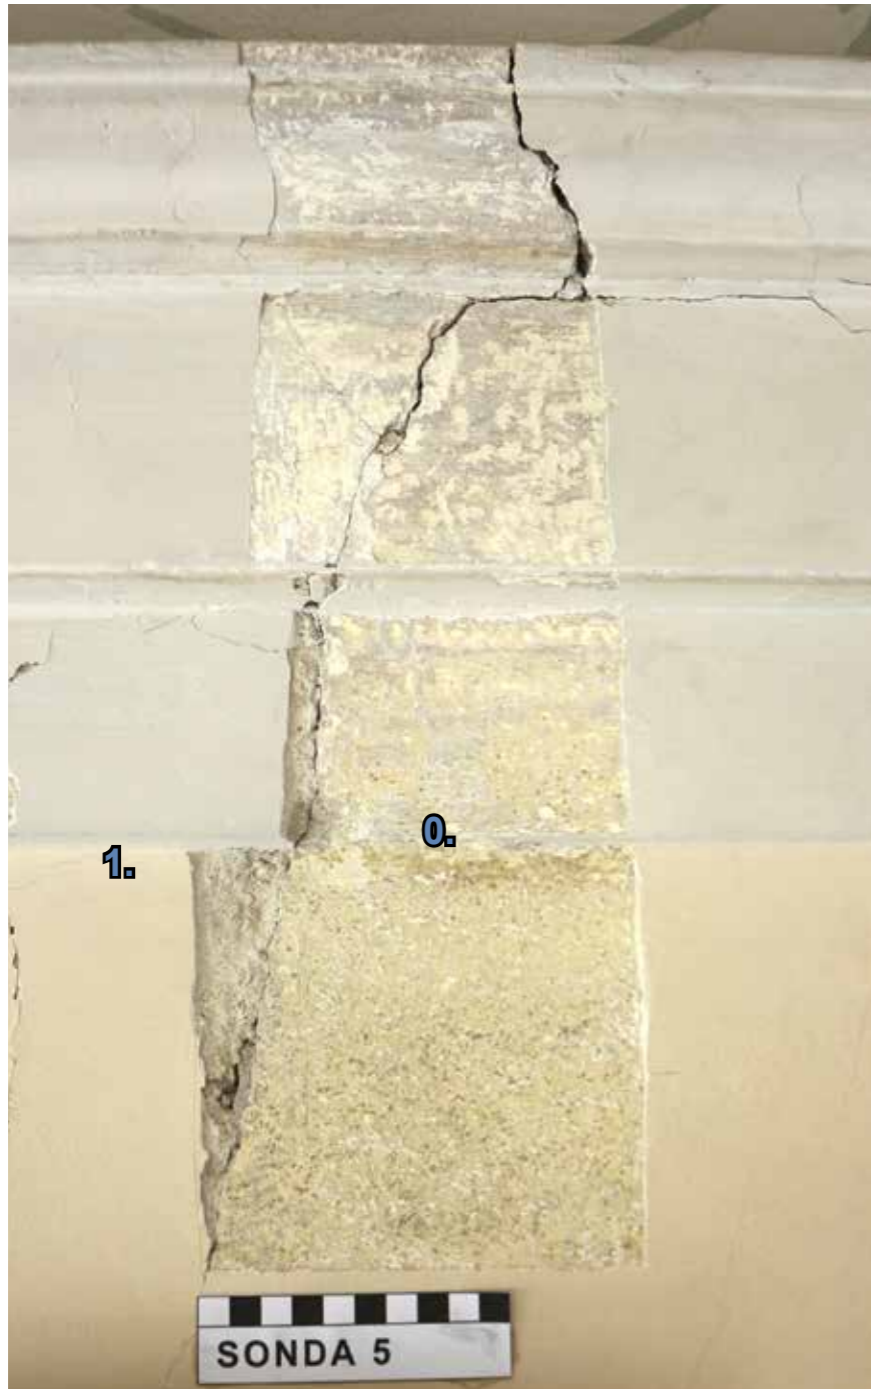
Sonda 5 otvorena je na sjevernom zidu galerije stubišta kata, čime je obuhvaćena profilacija razdjelnog vijenca i spoj stropne sa zidnom plohom neposredno ispod. Razdjelni vijenac oblikovan je vučenim profilacijama u žbuci vapneno-pješčanog sastava. Završna žbuka punjena je

kamenim agregatom riječnog podrijetla, granulacije 0 do 0,1 cm. Površina je dodatno zaglađena debljim nanosom bijele vapnene podloge. Izvorni polikromni oslik izveden je na podsliku svjetložutog tona. Profilacije razdjelnog vijenca oslikane su tonski da bi se istaknula forma, dok na ravnoj zidnoj plohi neposredno ispod pronalazimo tragove različitog obojenja točkastog uzorka, koji sugeriraju slikanu marmorizaciju. Izvorna žbuka mjestimično sadrži dublje pukotine, odnosno oštećenja koja sežu do nosioca, a površinski gotovo potpuno izostaje slikani sloj. Sloj gleta bijele boje, izveden u posljednjoj povijesnoj obnovi, čvrsto je prionuo uz površinu izvornoga slikanog sloja pa pri raslojavanju nastaju dodatna oštećenja. Zatečeni nalič izveden je dvobojno: na profilaciji razdjelnog vijenca svjetlosive boje, a na ravnoj zidnoj plohi neposredno ispod svjetlonarančaste boje (boje breskve).

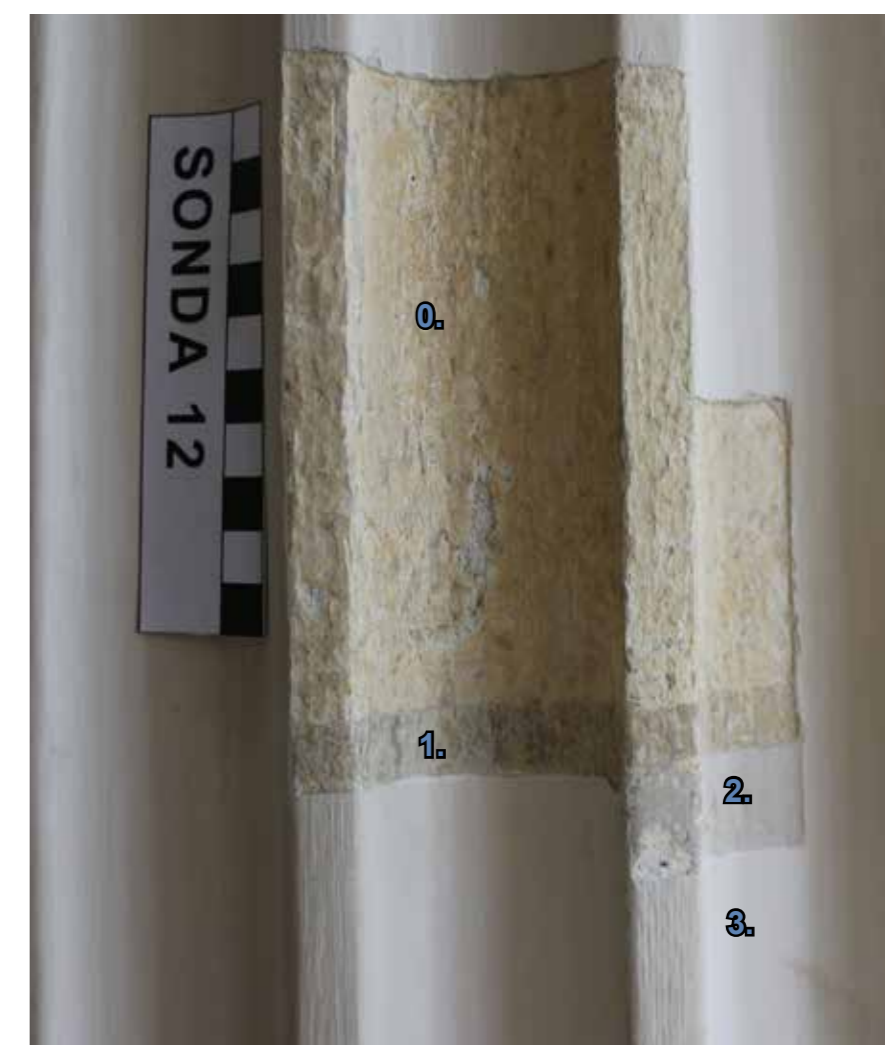
Sonda 12 otvorena je na tijelu južnog stupa galerije stubišta na katu.

Izvorno oblikovanje kanelira na tijelu stupa izvorno je izvedeno finom žbukom. Srednje gruba završna obrada imitira površinu klesanoga kamenog elementa, dodatno istaknutu naličem žute oker boje, neujednačenog tona, koji podsjeća na kamen pješčenjak. Površinska obrada i nalič prezentabilnog povijesnog sloja na toj je poziciji zatečen u izrazito dobrom stanju pa može poslužiti kao referentni nalaz pri izradi detaljnih smjernica prijedloga prezentacije.

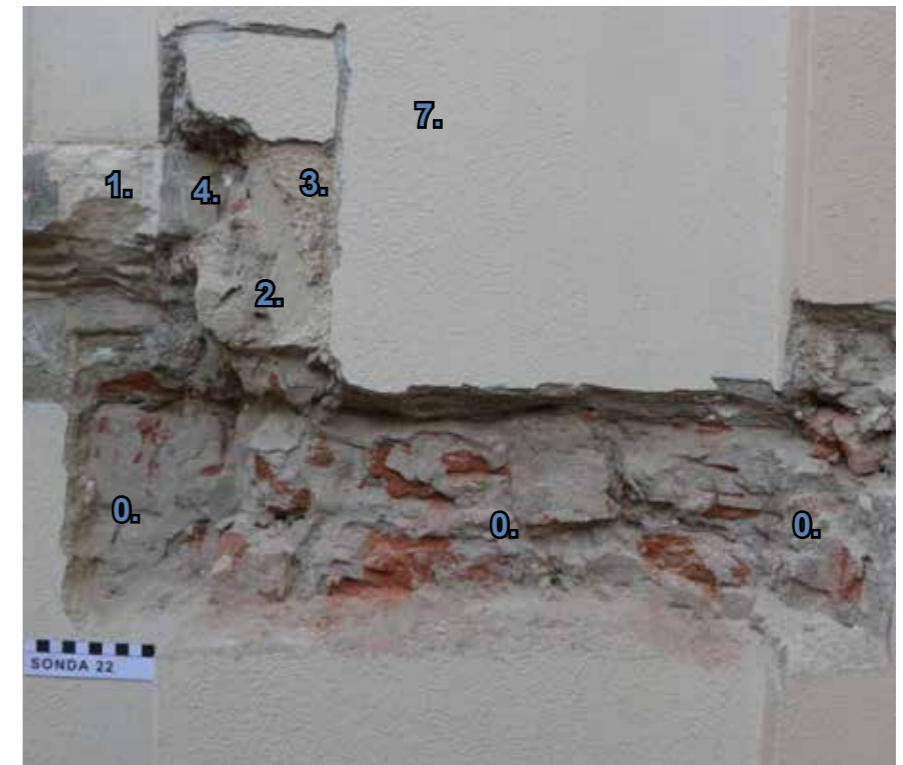
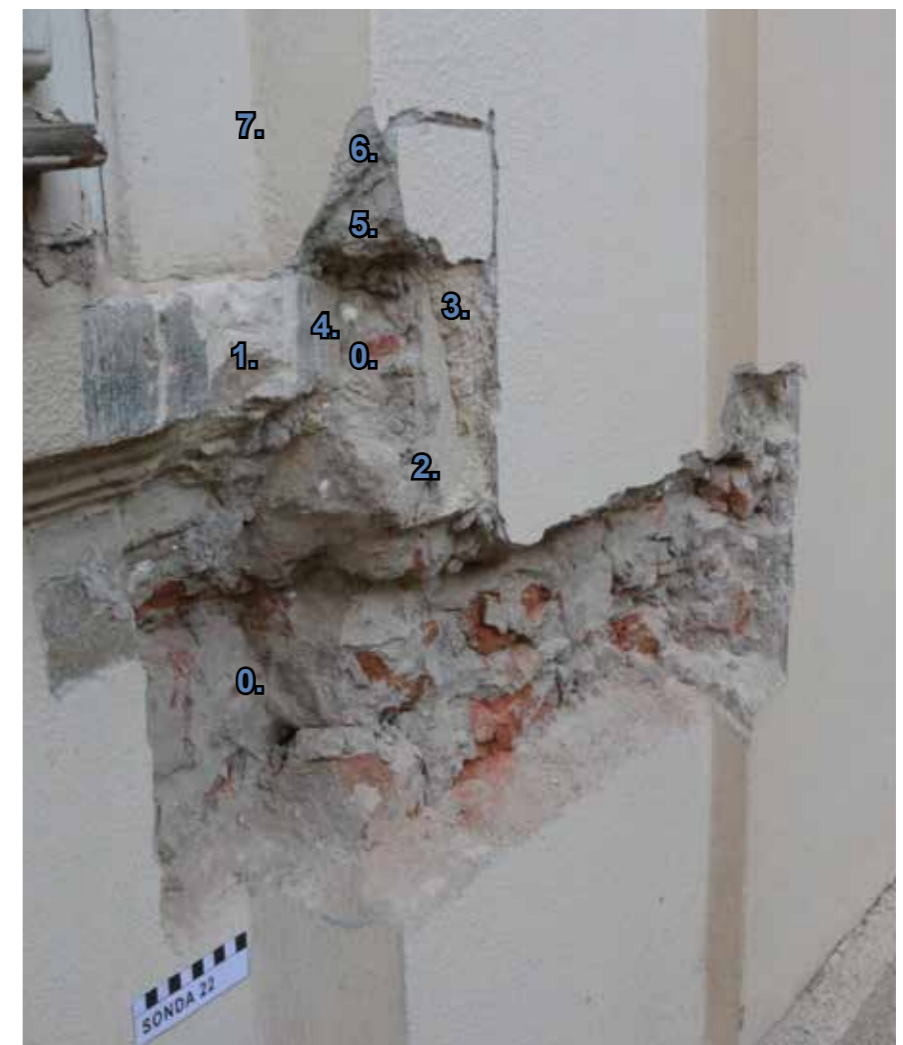
### SONDA 22

Sonda 22 otvorena je u zoni podnožja prozora treće osi južnog pročelja u prizemlju sjevernog krila. Obuhvaća profilaciju klupčice, plohu parapeta te se nastavlja na istaknuti okvir lučno zaključenog prozora i na ravnu zidnu plohu pročelja u nastavku.

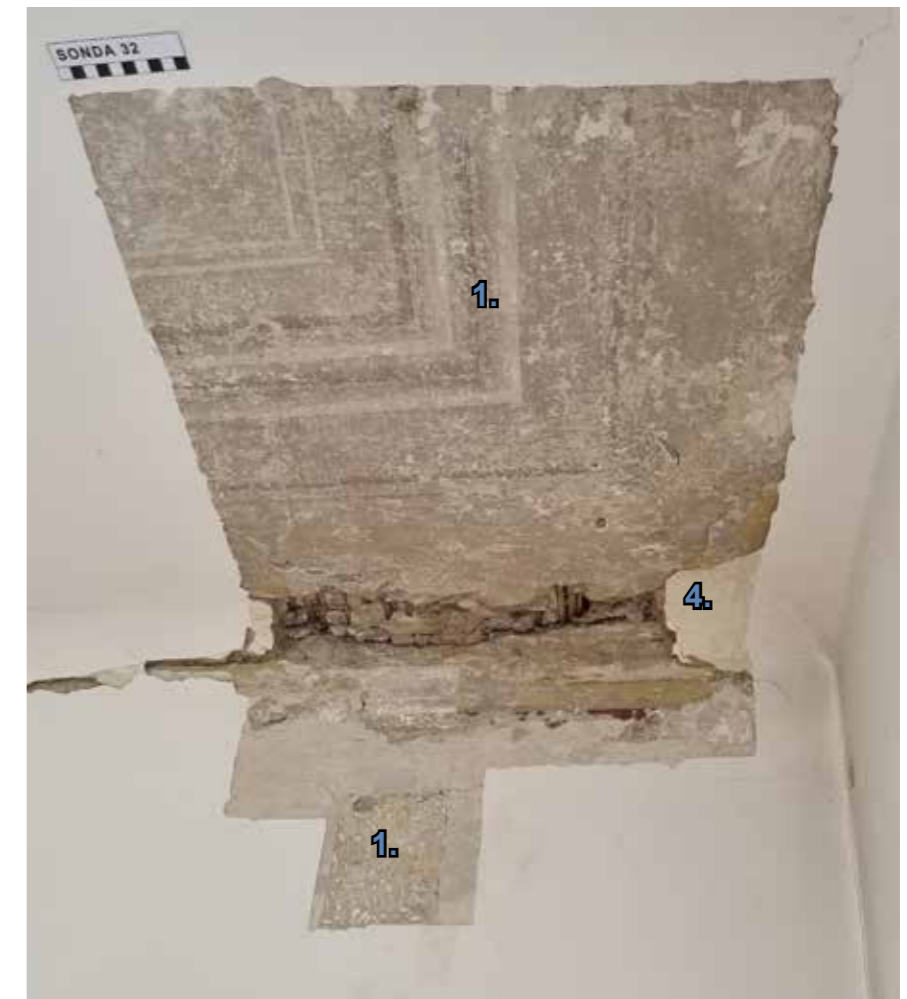
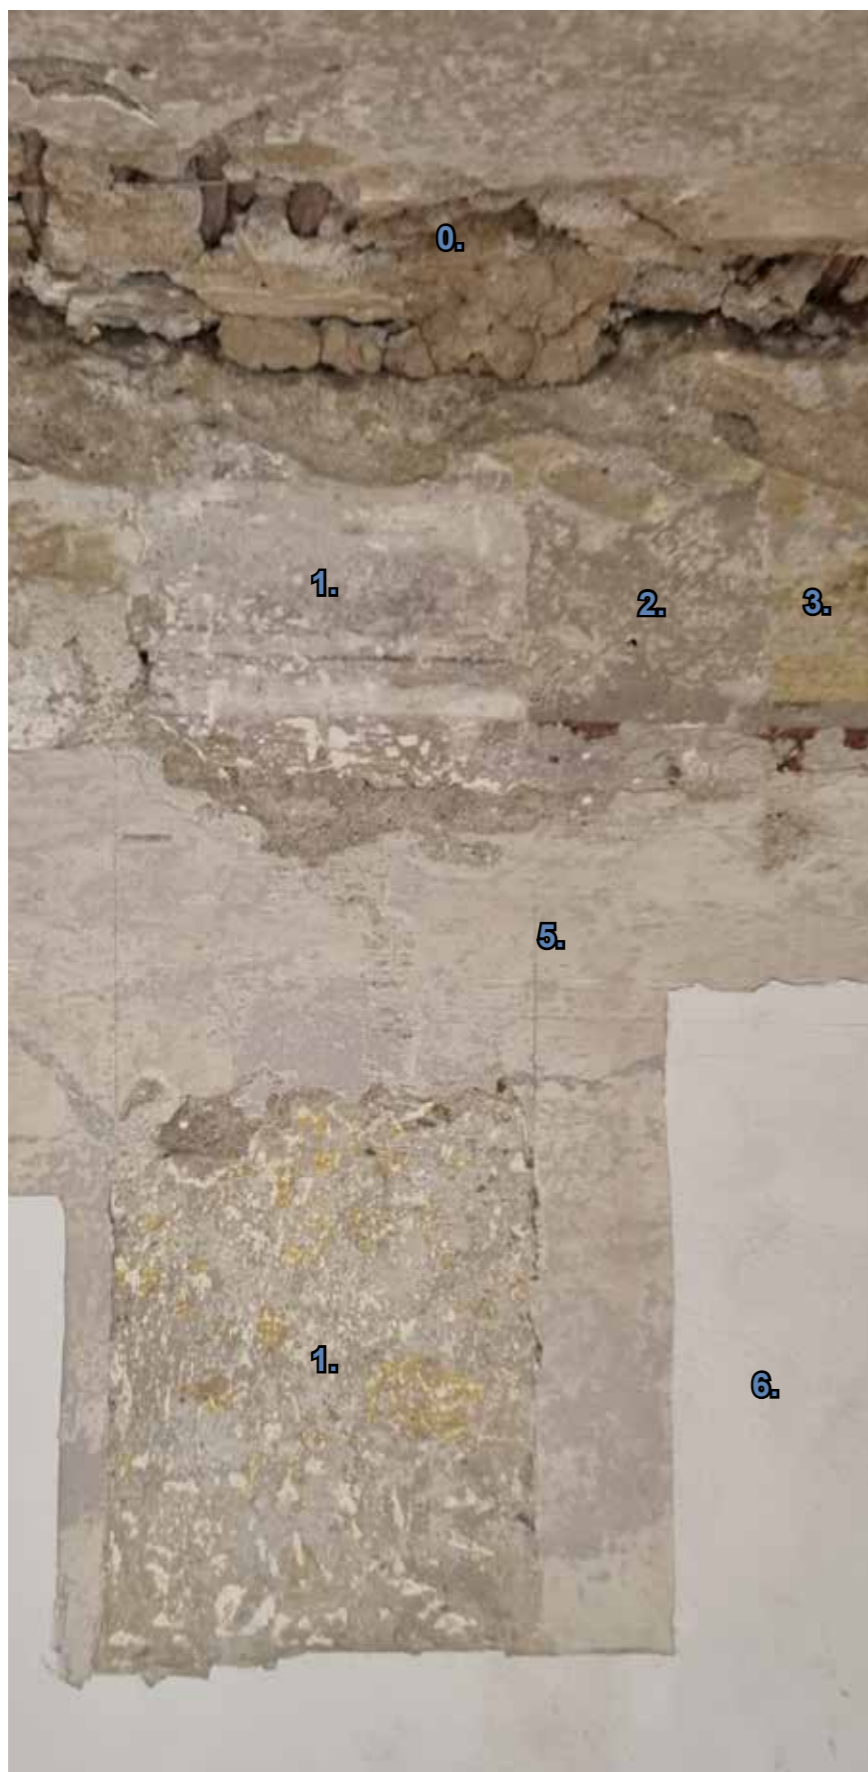
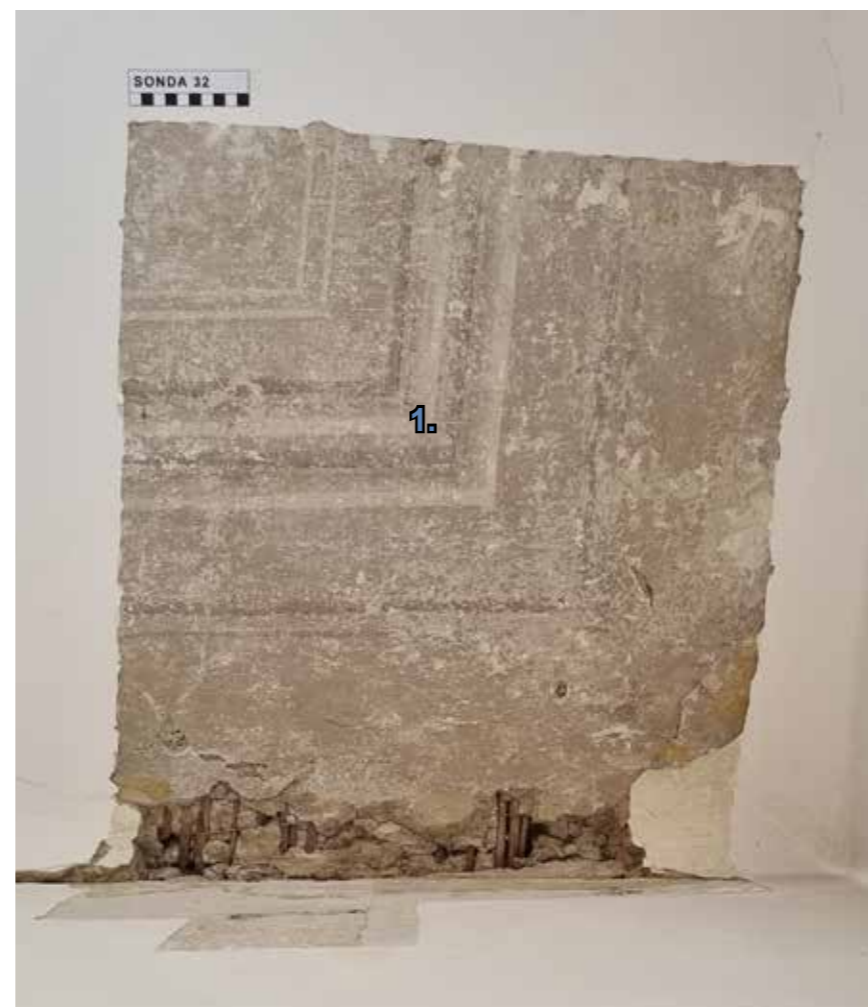
Sonda 32 otvorena je u sjeverozapadnom kutu krajnje zapadne prostorije južnog krila na prvom katu. Sondom je obuhvaćen strop i ravna zidna ploha neposredno ispod stropa.

Izvorni polikromni dekorativni oslik je vapnenog sastava, na podsluku svjetlosive boje ljubičastog tona i višestrukih bordura zagasito crvene, svjetlosive i bijele boje. Stropnu i zidnu plohu razdvajaju višestruke bordure zagasito crvene i sive boje; u nastavku ravne zidne plohe nastavlja se ponavljajući cvjetni motiv žute boje na sivom podsluku. Sondom je utvrđeno da je izvorni holkel bio izveden pod većim kutom, dok je zatečeni zadebljan slojem vapneno-pješčane žbuke prethodne povijesne obnove. Izvorni slikani sloj zatečen je u izrazito dobrom stanju na stropnoj plohi, dok su na spoju stropne i zidne plohe vidljiva višestruka oštećenja, nastala djelovanjem sila potresa, ali i ugradnjom instalacija struje.

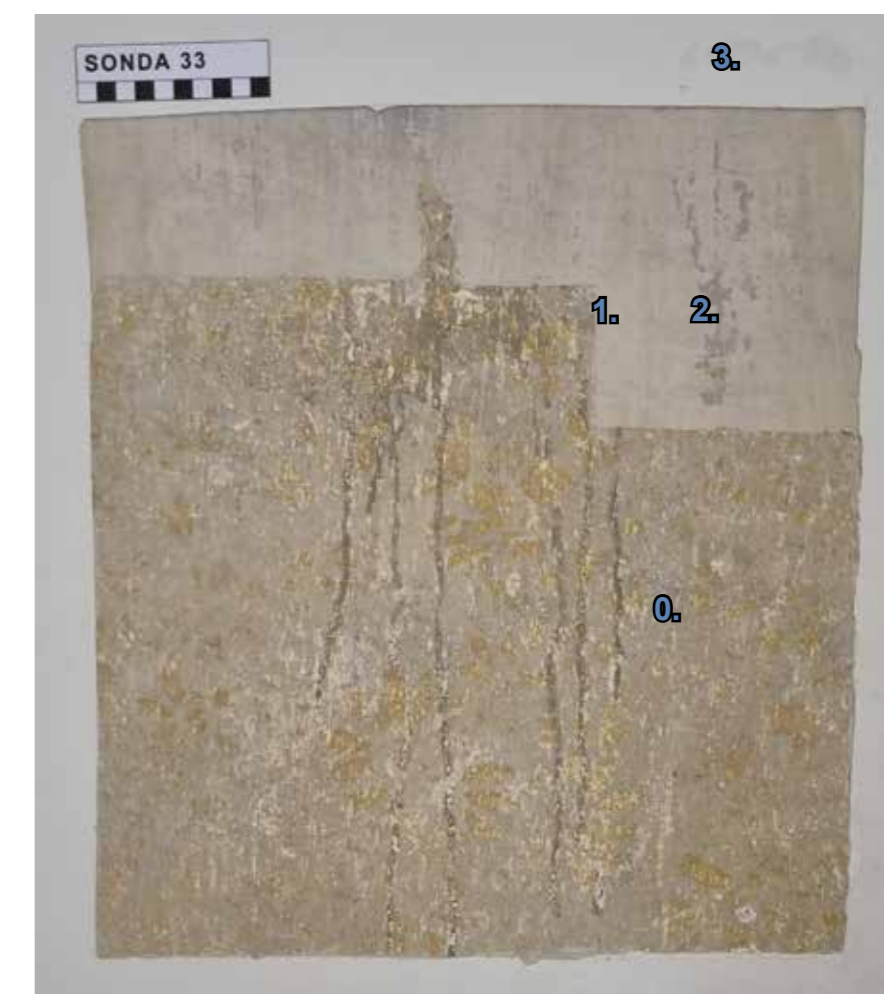
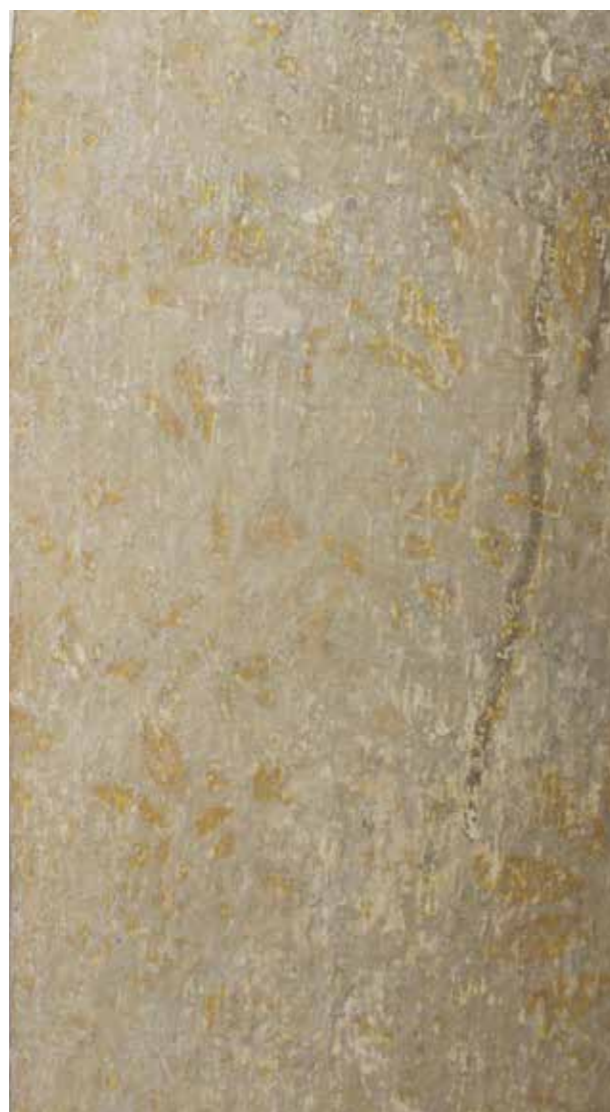
Sonda 33 otvorena je na zapadnom zidu krajnje zapadne prostorije južnog krila na prvom katu. U sondi je prikazan izvorni polikromni dekorativni oslik izveden u vapnenoj tehnici. Na podsliku sive boje toplijeg tona šablonama je izveden cvjetni motiv žute boje. Zatečen je u dobrom stanju, očuvanog i čitljivog motiva. Površinski sadrži prljavštinu i nečistoće nastale nanošenjem naknadnih ličenih slojeva. U središnjem dijelu sonde vidljivo je oštećenje od boje nepoznatog sastava; moguće je da se radi o tinti. Oslík se može rekonstruirati ili restituirati nakon uklanjanja naknadnih povijesnih naliča kako bi se utvrdila cjelovita likovna kompozicija sa svim detaljima. U recentnijoj obnovi zidna ploha sanirana je slojem glet mase svjetložutog obojenja s pripadajućim monokromnim naličem sive boje, dok je u posljednjoj obnovi izveden zatečeni nalič bijele boje.

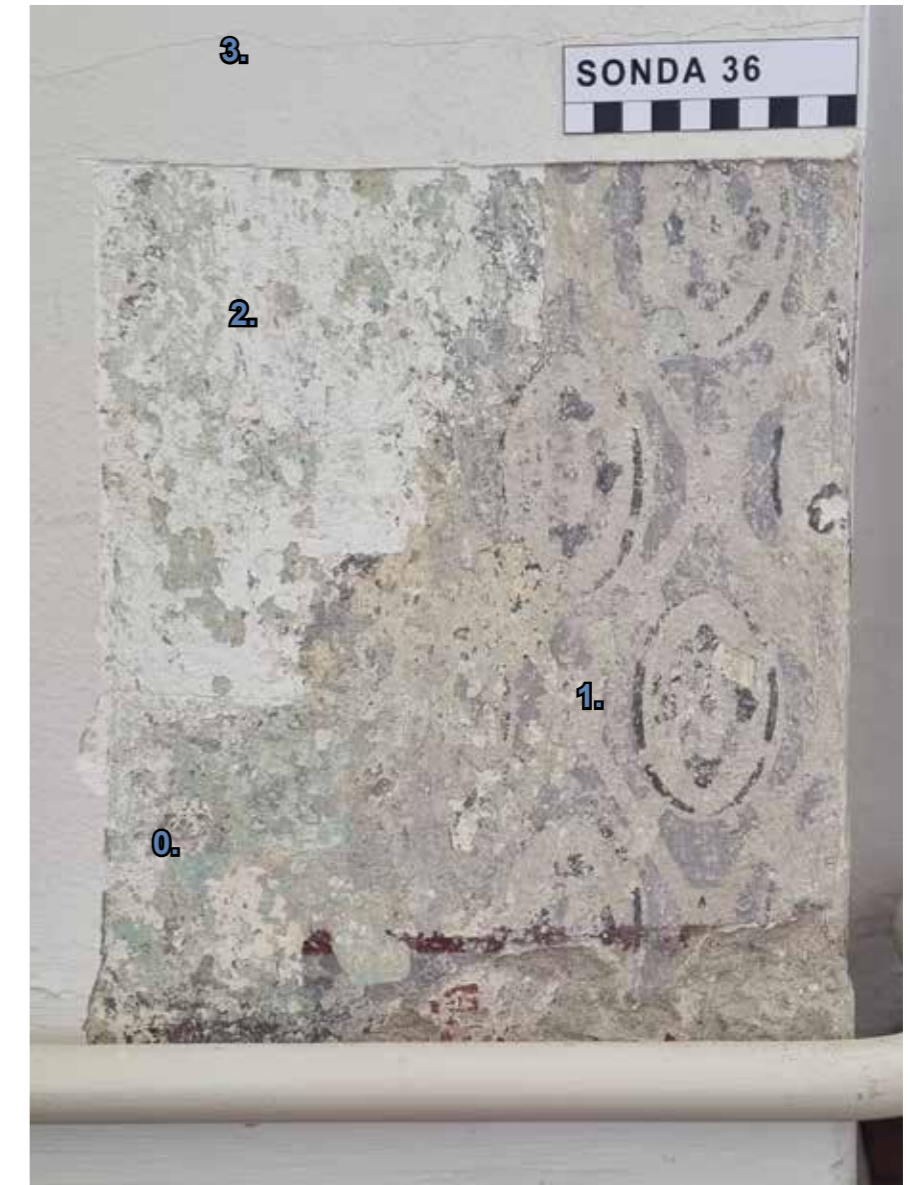
Sonda 36 otvorena je na sjevernom zidu istočne prostorije južnog krila na prvom katu, čime je istražen slikani sokl.

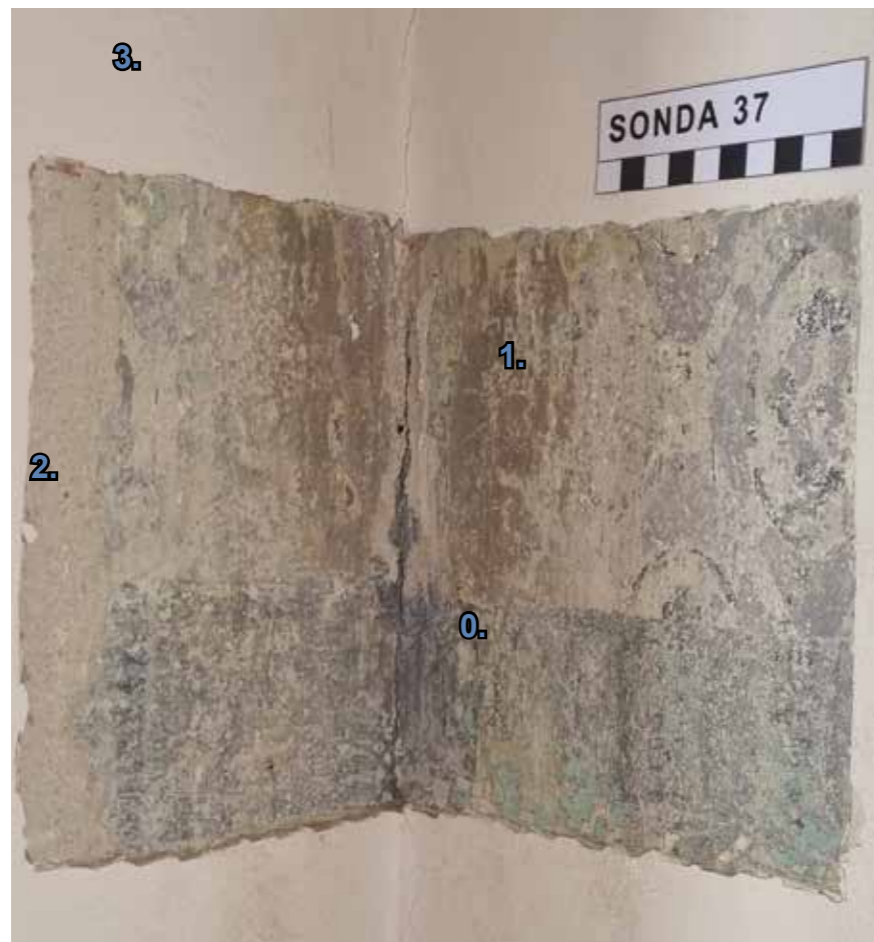
Sonda 37 otvorena je u sjeveroistočnom kutu istočne prostorije južnog krila na prvom katu. Njome su istražene slikane kutne bordure, prethodno otkrivenih polikromnih dekorativnih oslika.

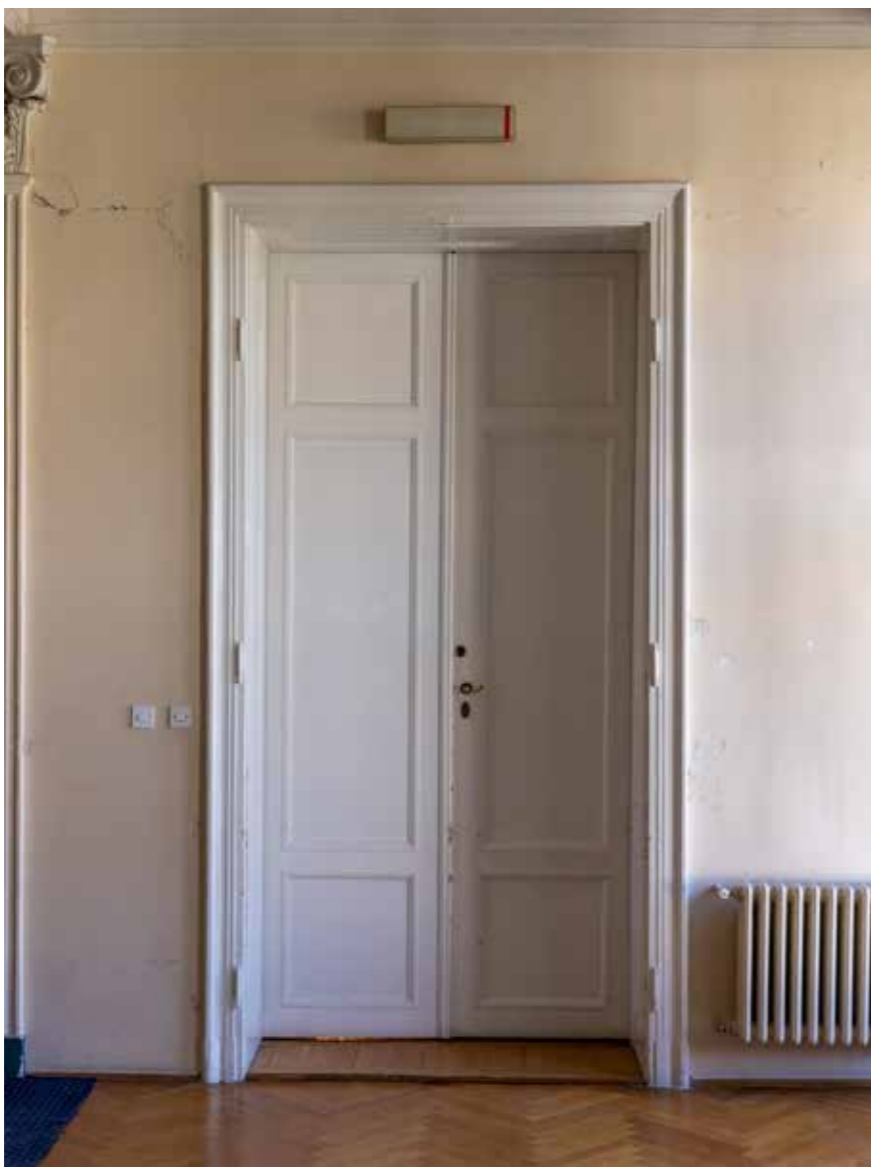
Vrata južnog zida galerije stubišta, detalj nedostajućih vratnica

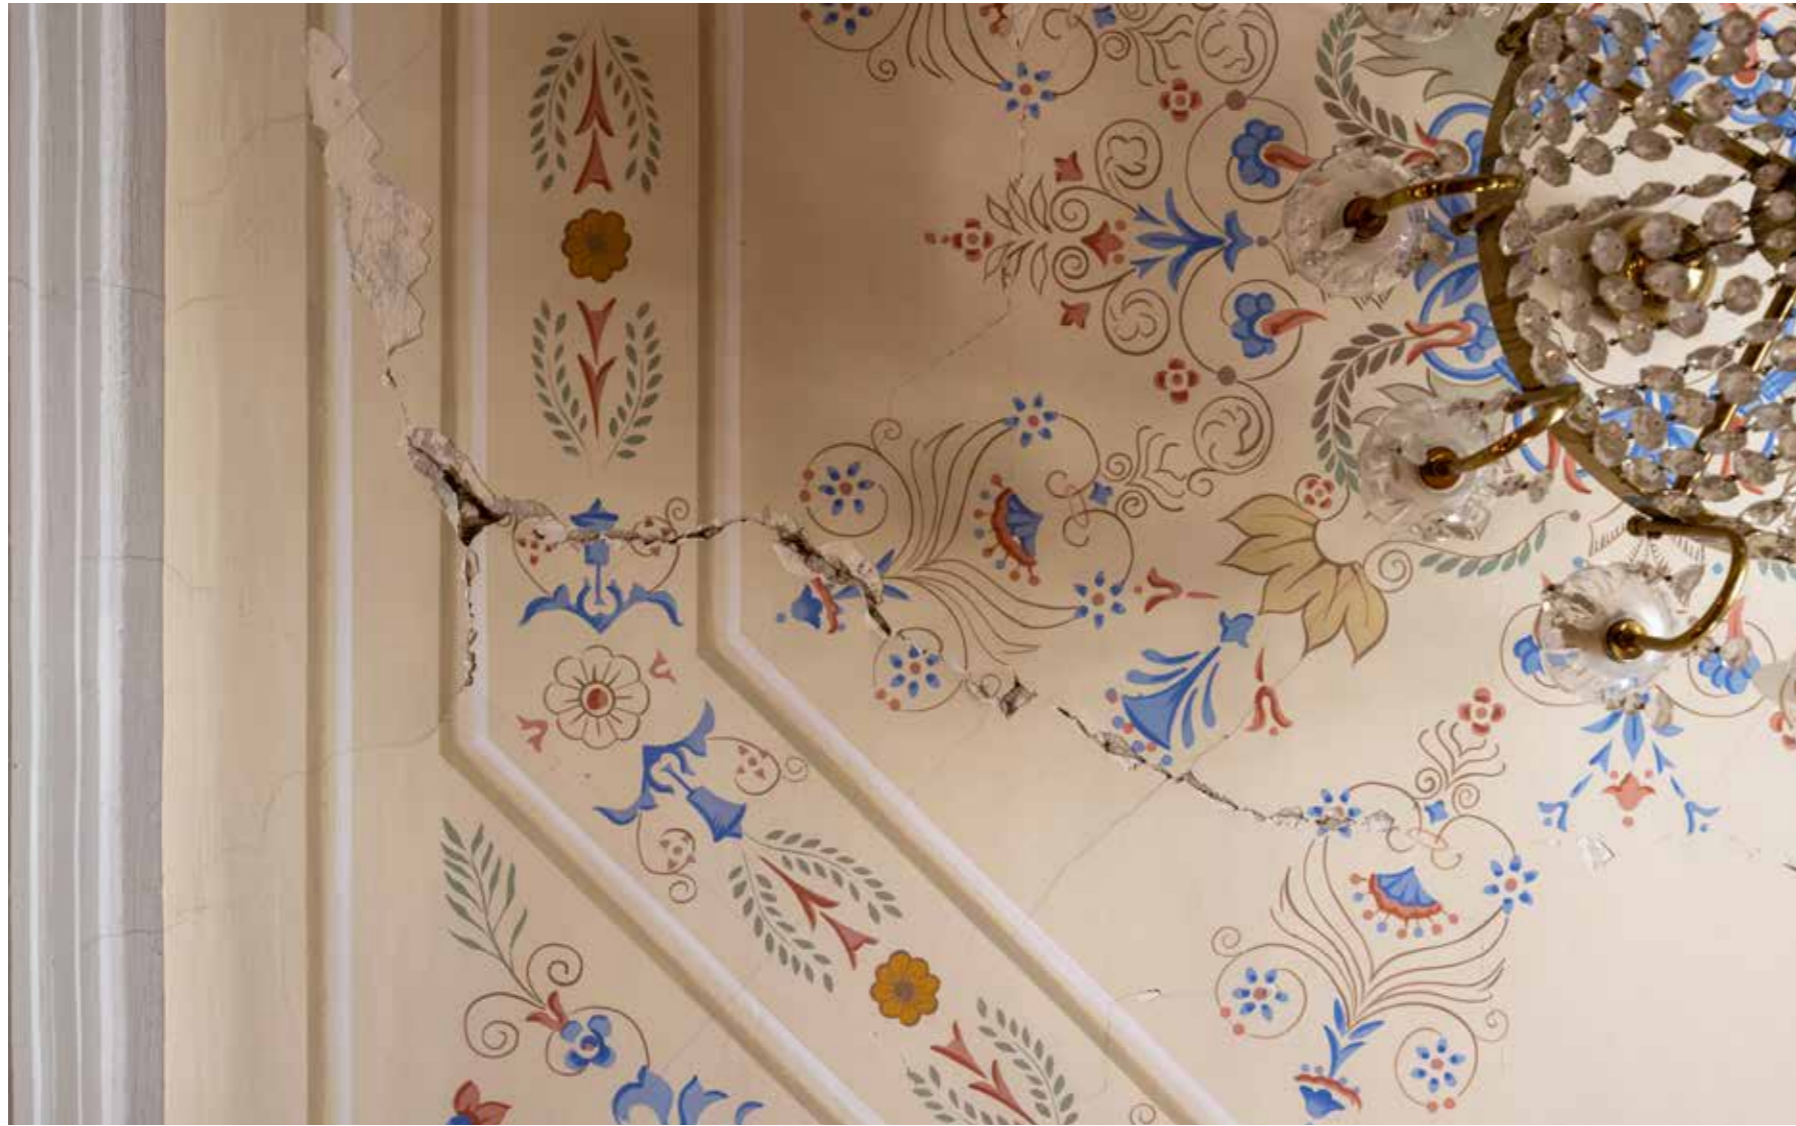
Pogled na stropnu plohu Ilirske dvorane, oštećenje zatečenog žbuknog i slikanog sloja

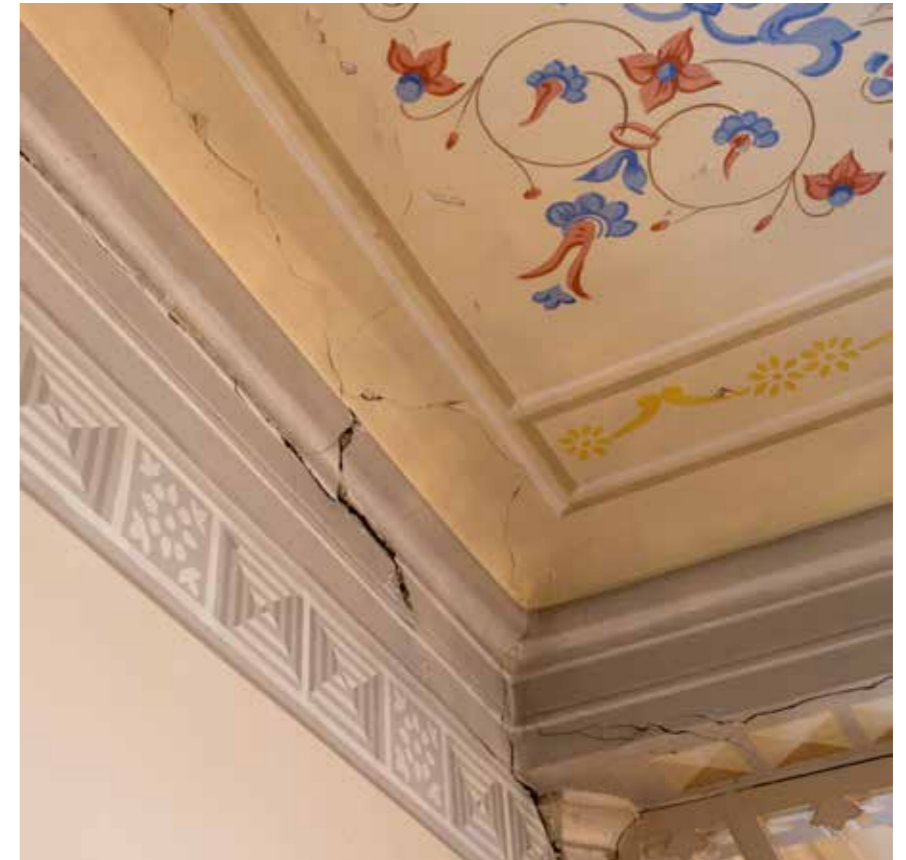
Pogled na stropnu plohu Ilirske dvorane, oštećenje zatečenog žbuknog i slikanog sloja, detalj pukotine

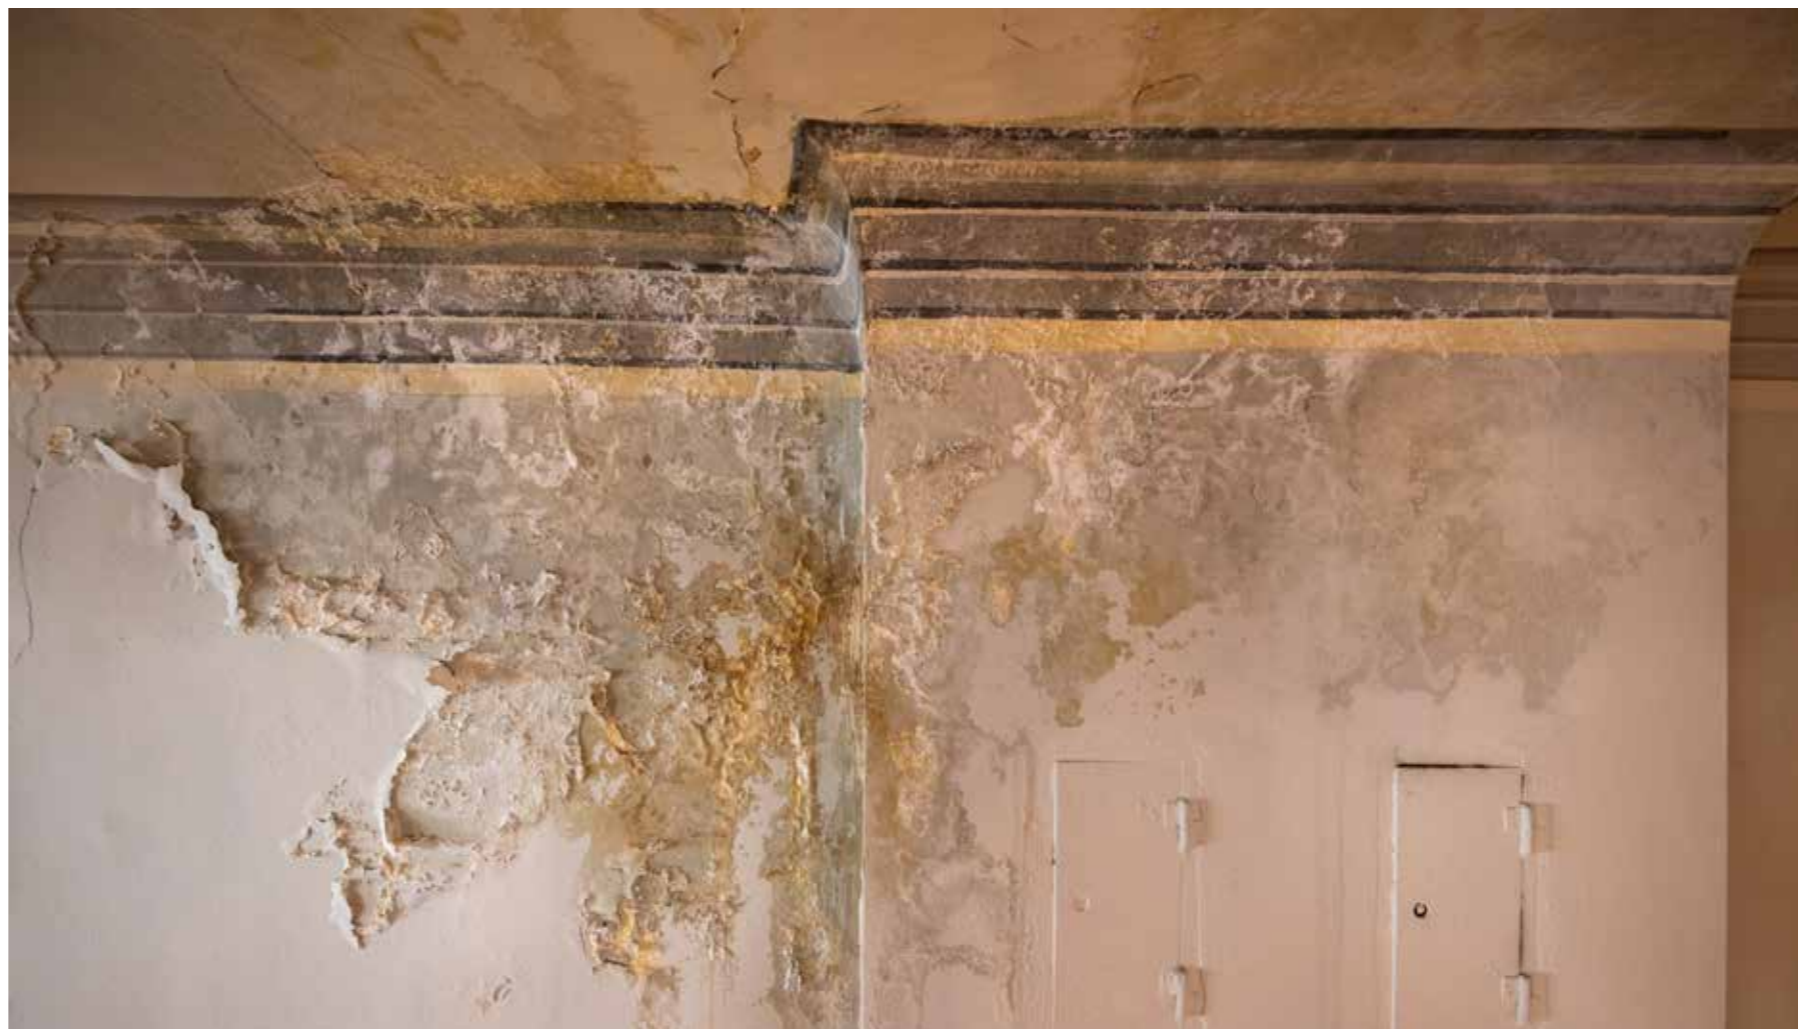
Pogled na južni zid galerije Ilirske dvorane, oštećenje zatečenog žbukanog i slikanog sloja
