PALAČA DRAŠKOVIĆ ili NARODNI DOM

Opatička ulica 18, Zagreb

DODATNI KONZERVATORSKO-RESTAURATORSKI ELABORAT S PRIJEDLOKOM PREZENTACIJE
SLIKANOG SLOJA U INTERIJERU I SMJERNICAMA ZA OBRADU PROČELJA

INSTITUT ZA POVIJEST UMJETNOSTI
ZAGREB, LIPANJ 2022.

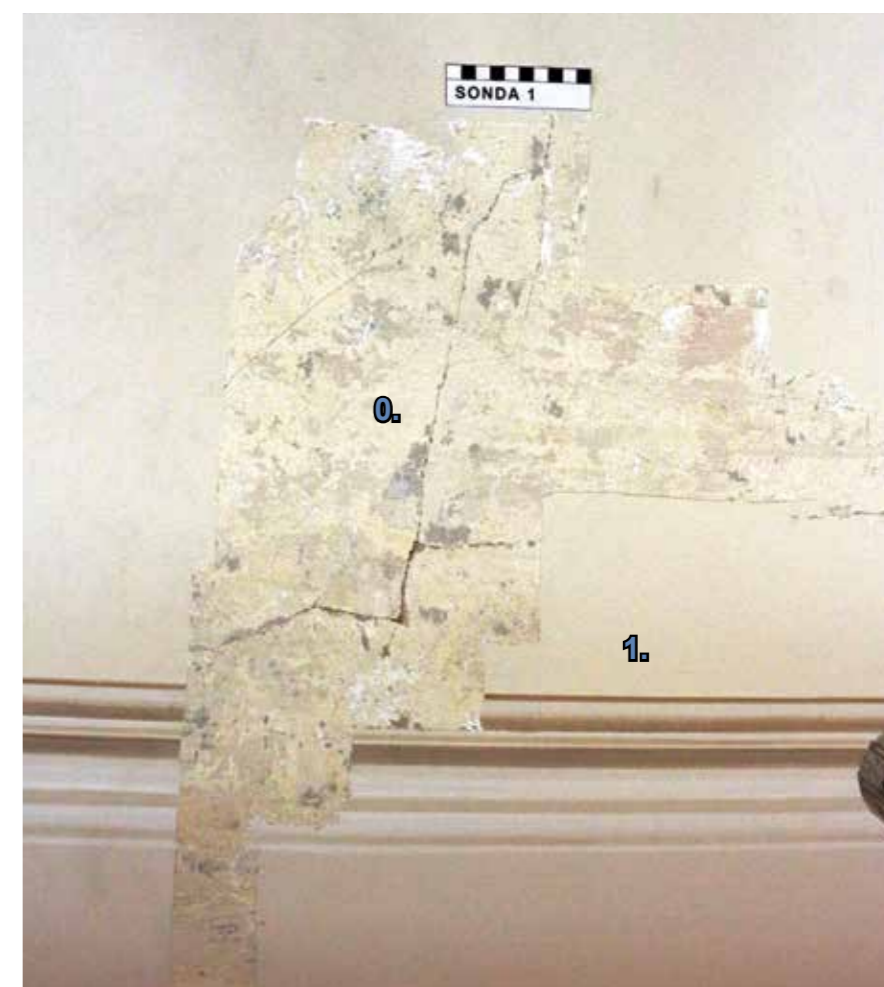
Izvorni polikromni dekorativni oslik zatečen je u vrlo lošem stanju. Na podsliku svjetložute boje pronađeni su tragovi plave i crvene boje, praškaste strukture i loše adhezije s podlogom. Oslik je dodatno oslabljen nanošenjem naknadnog žbuknog sloja posljednje povijesne obnove. Glet

bijele boje čvrsto je prionuo uz površinu oštećenog oslika pa je raslojavanje još otežanije. U dodatku sondi vidljivi su tragovi slikanih profilacija, koje uokviruju kompoziciju izvornog polikromnog oslika čiji motiv sondom nije definiran. Tragovi intenzivnijih tonova plave, crvene i žute boje najvjerojatnije pripadaju izvornom slikanom sloju, a kromatskim karakteristikama mogu se povezati s restituiranim oslikom stropnih polja u Ilirskoj dvorani.

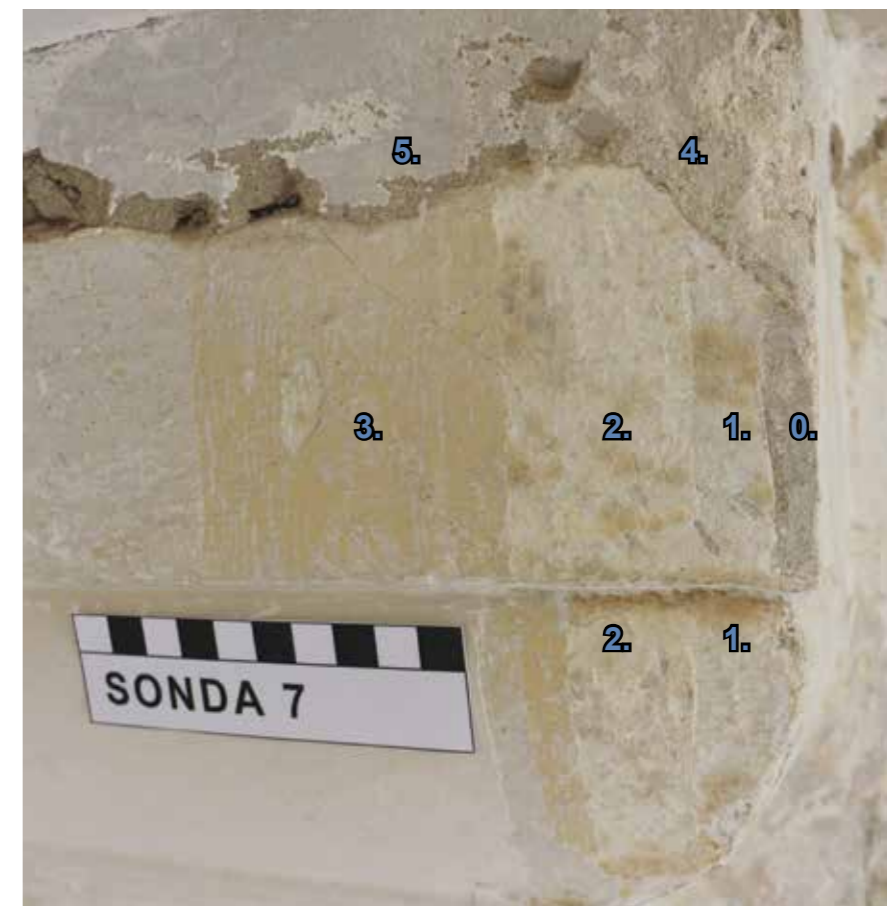
SONDA 7

gipsanog ili vapneno-gipsanog sastava punjena je sitnim pijeskom, udjelom kamenog brašna i mogućim dodatkom fino mljevenog praha opeke. Izvorni nalič je svjetlosmeđe boje, vapnenog sastava, monokromne i lazurne izvedbe na elementima stupa. Zatečen je u lošem stanju, stanjene površine, prekriven prljavštinom i degradiran djelovanjem mikroorganizama.

vštine i oštećenja nastala djelovanjem mikroorganizama, koja prodiru do žbukanog nosioca. Trusne je strukture i oslabljene adhezije s podlogom. Na gredi i stropnoj plohi nije pronađen pripadajući nalič pa možemo pretpostaviti da je izvorni oslik zadržan parcijalno u prvoj povijesnoj obnovi. U sljedećoj povijesnoj obnovi na stropnim plohamo izveden je polikromni dekorativni oslik ružičastih i smeđih tonova, uništene površine i nedefiniranog motiva. Istom povijesnom sloju pripada nalič smeđeg podslika s tragovima tamnosmeđeg obojenja, moguća marmorizacija.

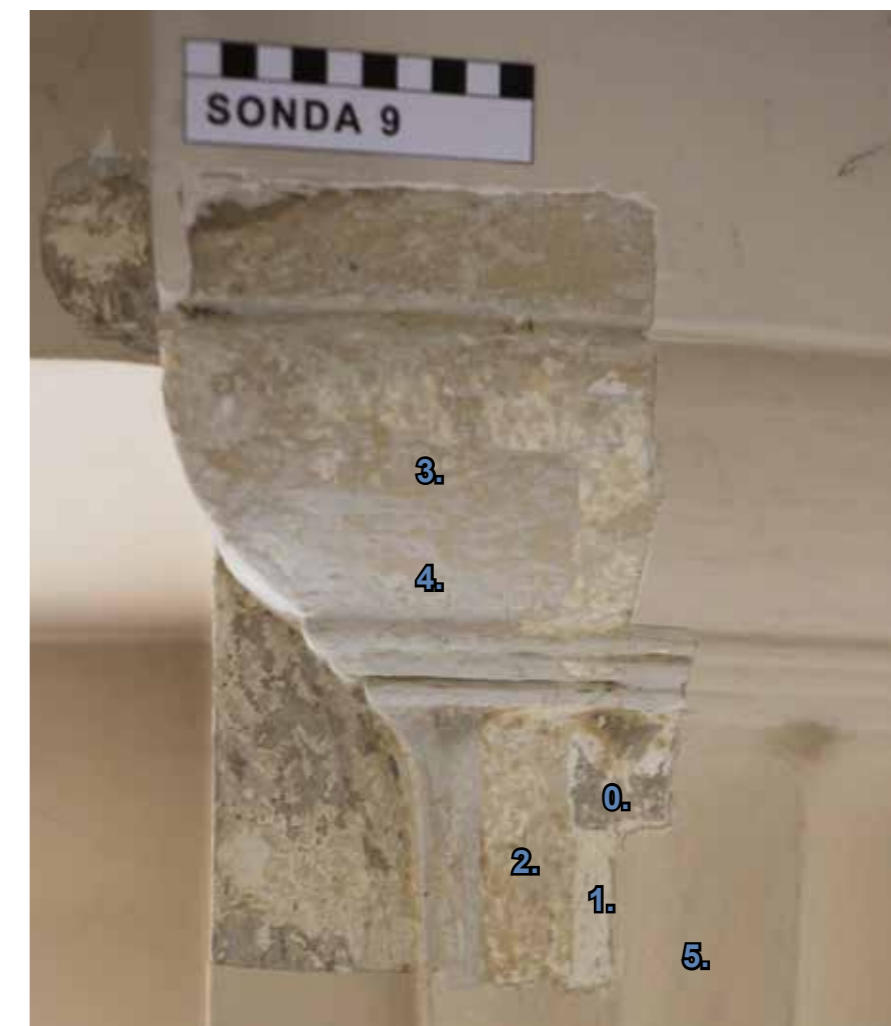
SONDA 9

Sonda 9 otvorena je na kapitelu i tijelu pilastra zapadnog zida ulaznog prostora prizemlja. Pilastar pripada izvornom oblikovanju prostorije, a izveden je u žbuci vapneno-pješčanog sastava sivog tona. Zidna ploha zaključena je finom završnom žbukom istog sastava punjenom sitnim riječnim pijeskom granulacije 0 do 0,1 cm. Površina pilastra dodatno je zaglađena debljim nanosom vapnenog bje-lila, koji na zidnoj plohi pronalazimo u tanjem sloju nešto

grublje obrade. Najstariji nalič izrazito je loše očuvan. Polikromnog je karaktera nedefinirane kompozicije, od koje možemo utvrditi jedino tonove podslika, dok dekorativni karakterostaje upitan. Na kapitelu je pronađen svjetlosmeđi nalič lazurnog karaktera, dok je u istom sloju na zidnoj plohi vidljiva slikana marmorizacija, očuvanog podslika svjetložutog tona i oštećenog slikanog sloja. Površinski su vidljiva brojna oštećenja nastala djelovanjem mikroorganizama i izvedbom recentnijih naliča debljih nanosa uljnog i akrilnog sastava. Kronološki sljedećem povijesnom sloju pripadaju tragovi podslika žute boje intenzivnog tona, prijašnje povijesne obnove. Slijede naliči recentnijih obnova prikazani kronološki u tablici.

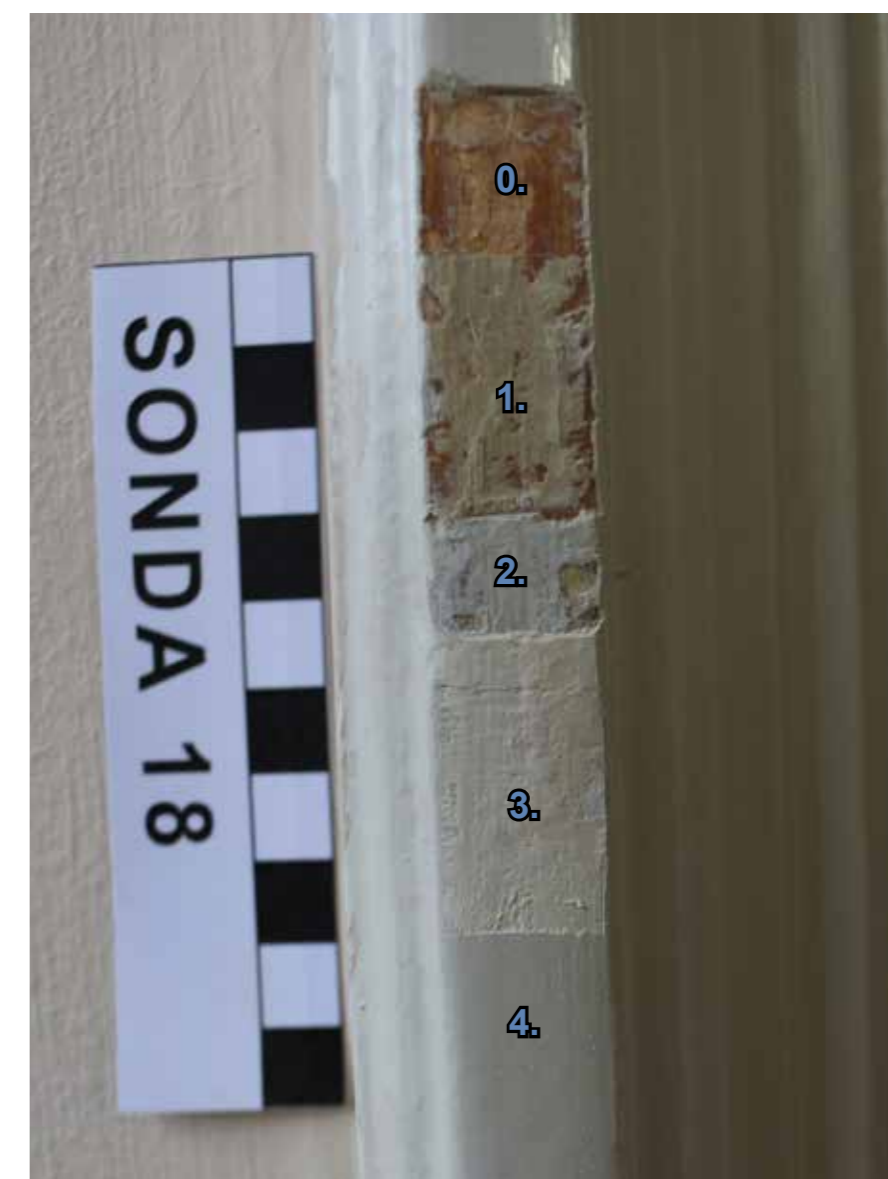
Sonda 18 otvorena je na okviru vrata sjevernog zida galerije stubišta na katu. U sondi manjih dimenzija prikazana je stratigrafija povijesnih naliča.

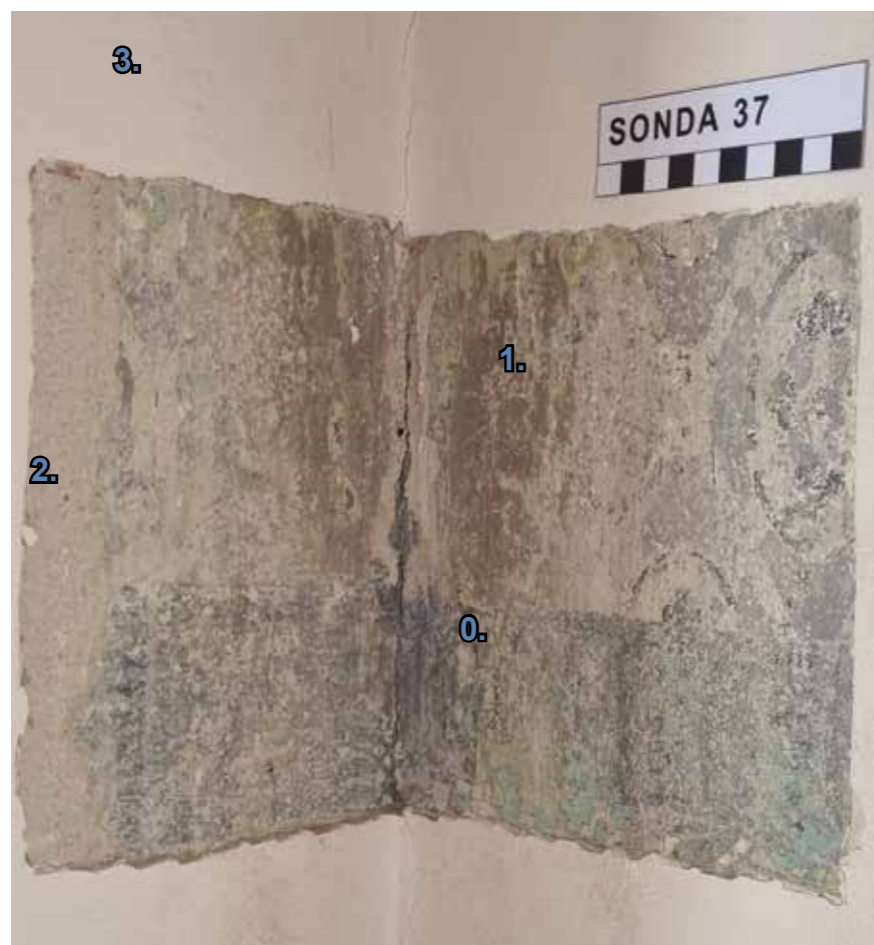
Sonda 37 otvorena je u sjeveroistočnom kutu istočne prostorije južnog krila na prvom katu. Njome su istražene slikane kutne bordure, prethodno otkrivenih polikromnih dekorativnih oslika.
