# PALAČA DRAŠKOVIĆ ili NARODNI DOM

Opatička ulica 18, Zagreb

DODATNI KONZERVATORSKO-RESTAURATORSKI ELABORAT S PRIJEDLOKOM PREZENTACIJE  
SLIKANOG SLOJA U INTERIJERU I SMJERNICAMA ZA OBRADU PROČELJA

INSTITUT ZA POVIJEST UMJETNOSTI  
ZAGREB, LIPANJ 2022.

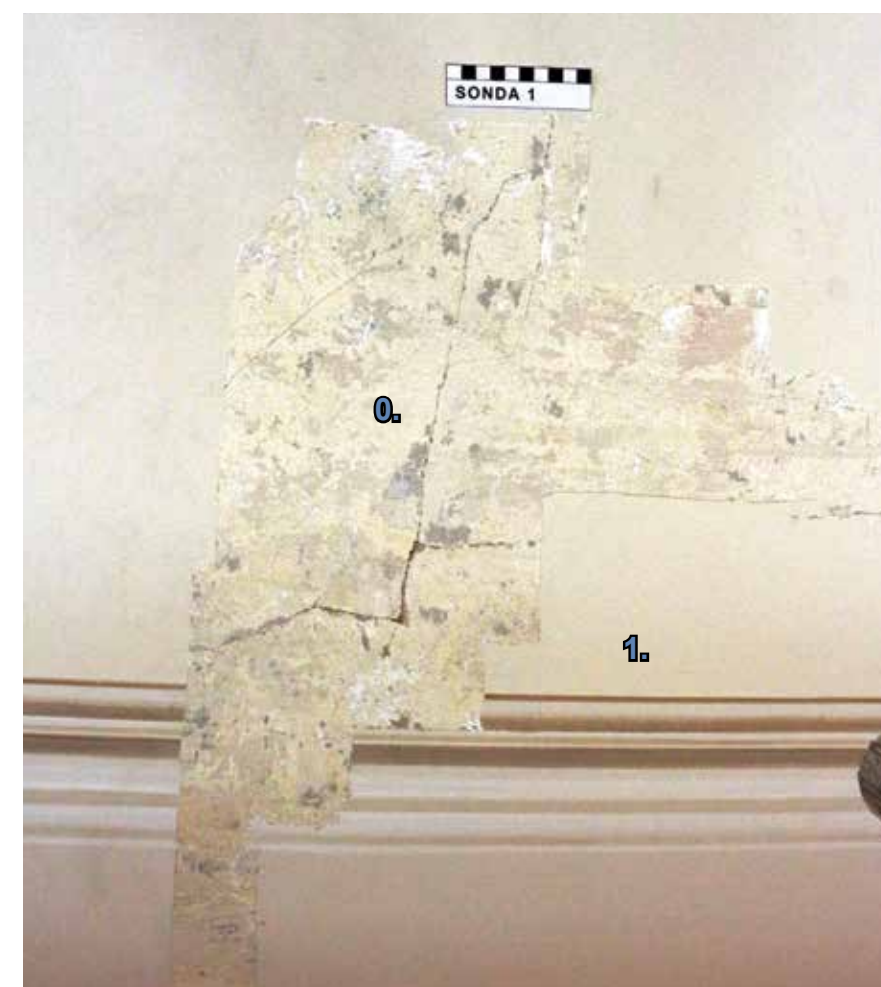
Izvorni polikromni dekorativni oslik zatečen je u vrlo lošem stanju. Na podsliku svjetložute boje pronađeni su tragovi plave i crvene boje, praškaste strukture i loše adhezije s podlogom. Oslik je dodatno oslabljen nanošenjem naknadnog žbuknog sloja posljednje povijesne obnove. Glet

bijele boje čvrsto je prionuo uz površinu oštećenog oslika pa je raslojavanje još otežanije. U dodatku sondi vidljivi su tragovi slikanih profilacija, koje uokviruju kompoziciju izvornog polikromnog oslika čiji motiv sondom nije definiran. Tragovi intenzivnijih tonova plave, crvene i žute boje najvjerojatnije pripadaju izvornom slikanom sloju, a kromatskim karakteristikama mogu se povezati s restituiranim oslikom stropnih polja u Ilirskoj dvorani.

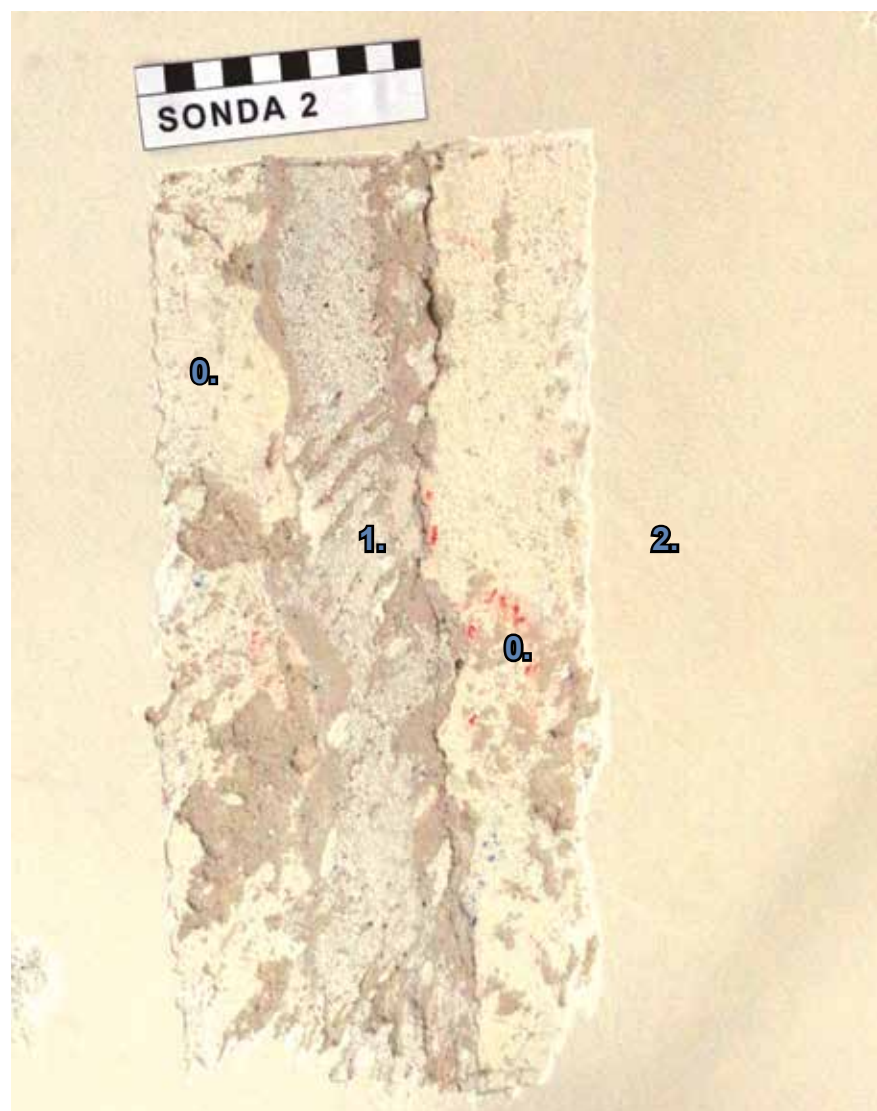
Izvorni polikromni oslik zatečen je u lošem stanju. Na podsluku svjetložute boje pronađeni su tragovi plave i crvene boje, praškaste strukture i loše adhezije s podlogom. Oslik je dodatno oslabljen nanošenjem naknadnoga žbuknog sloja posljednje povijesne obnove. Glet bijele boje čvrsto je prionuo uz površinu oštećenog oslika te je raslojavanje još više otežano.

Vapneno-pješčana žbuka ugradnje instalacija struje izvedena je najvjerojatnije u nekoj od ranijih povijesnih obnova koje su očigledno barem djelomično degradirale izvornik, dok glet masa kojom je zaglađena stropna ploha u posljednjoj obnovi degradira cijelu površinu slikanog sloja izvornika.

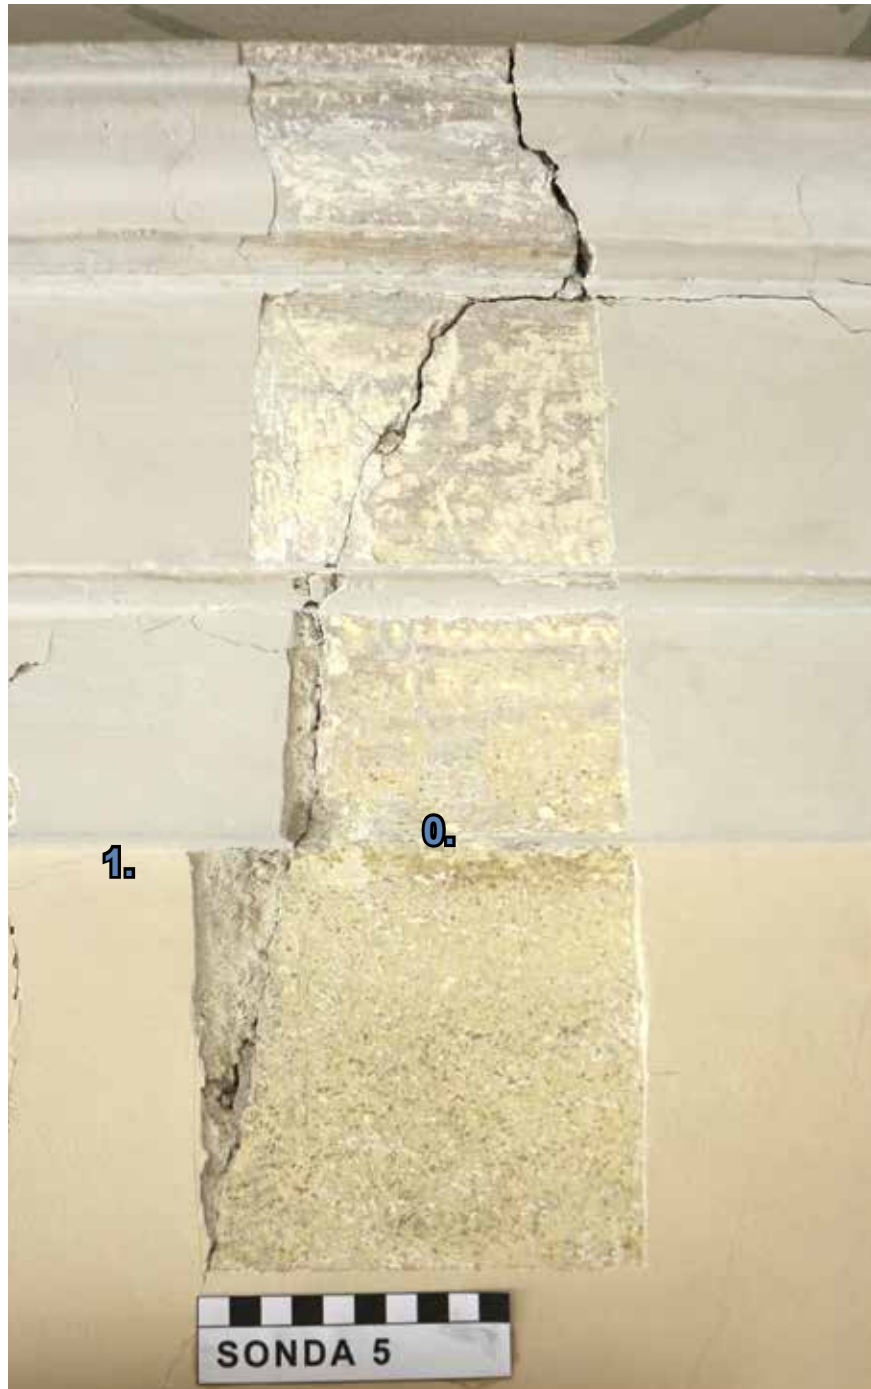
Sonda 5 otvorena je na sjevernom zidu galerije stubišta kata, čime je obuhvaćena profilacija razdjelnog vijenca i spoj stropne sa zidnom plohom neposredno ispod. Razdjelni vijenac oblikovan je vučenim profilacijama u žbuci vapneno-pješčanog sastava. Završna žbuka punjena je

kamenim agregatom riječnog podrijetla, granulacije 0 do 0,1 cm. Površina je dodatno zaglađena debljim nanosom bijele vapnene podloge. Izvorni polikromni oslik izveden je na podsliku svjetložutog tona. Profilacije razdjelnog vijenca oslikane su tonski da bi se istaknula forma, dok na ravnoj zidnoj plohi neposredno ispod pronalazimo tragove različitog obojenja točkastog uzorka, koji sugeriraju slikanu marmorizaciju. Izvorna žbuka mjestimično sadrži dublje pukotine, odnosno oštećenja koja sežu do nosioca, a površinski gotovo potpuno izostaje slikani sloj. Sloj gleta bijele boje, izveden u posljednjoj povijesnoj obnovi, čvrsto je prionuo uz površinu izvornoga slikanog sloja pa pri raslojavanju nastaju dodatna oštećenja. Zatečeni nalič izveden je dvobojno: na profilaciji razdjelnog vijenca svjetlosive boje, a na ravnoj zidnoj plohi neposredno ispod svjetlonarančaste boje (boje breskve).

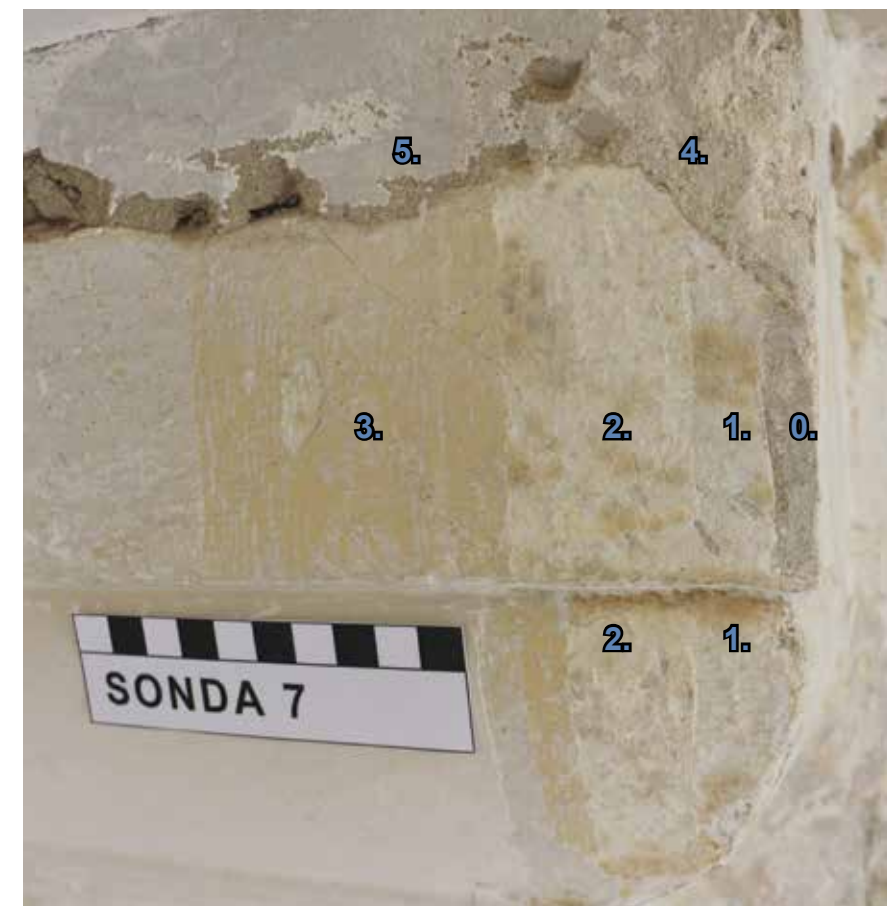
## SONDA 7

gipsanog ili vapneno-gipsanog sastava punjena je sitnim pijeskom, udjelom kamenog brašna i mogućim dodatkom fino mljevenog praha opeke. Izvorni nalič je svjetlosmeđe boje, vapnenog sastava, monokromne i lazurne izvedbe na elementima stupa. Zatečen je u lošem stanju, stanjene površine, prekriven prljavštinom i degradiran djelovanjem mikroorganizama.

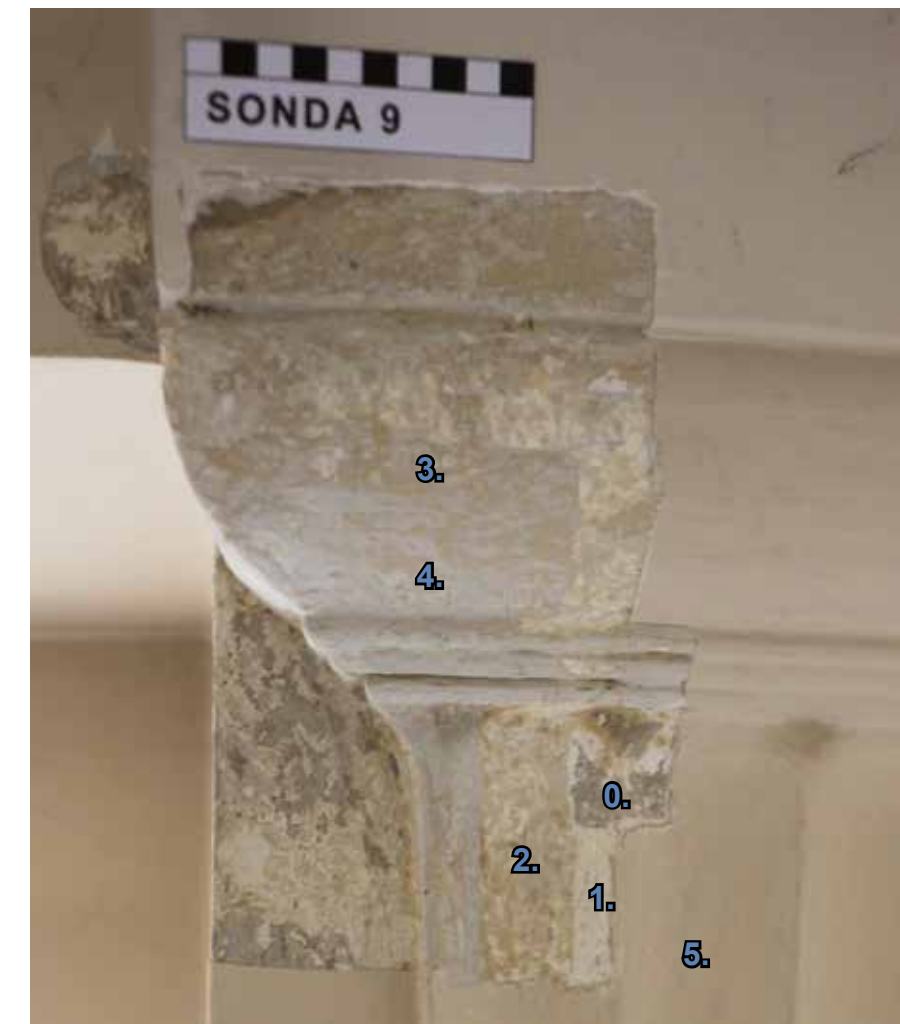
## SONDA 9

Sonda 9 otvorena je na kapitelu i tijelu pilastra zapadnog zida ulaznog prostora prizemlja. Pilastar pripada izvornom oblikovanju prostorije, a izveden je u žbuci vapneno-pješčanog sastava sivog tona. Zidna ploha zaključena je finom završnom žbukom istog sastava punjenom sitnim riječnim pijeskom granulacije 0 do 0,1 cm. Površina pilastra dodatno je zaglađena debljim nanosom vapnenog bje-lila, koji na zidnoj plohi pronalazimo u tanjem sloju nešto

grublje obrade. Najstariji nalič izrazito je loše očuvan. Polikromnog je karaktera nedefinirane kompozicije, od koje možemo utvrditi jedino tonove podslika, dok dekorativni karakterostaje upitan. Na kapitelu je pronađen svjetlosmeđi nalič lazurnog karaktera, dok je u istom sloju na zidnoj plohi vidljiva slikana marmorizacija, očuvanog podslika svjetložutog tona i oštećenog slikanog sloja. Površinski su vidljiva brojna oštećenja nastala djelovanjem mikroorganizama i izvedbom recentnijih naliča debljih nanosa uljnog i akrilnog sastava. Kronološki sljedećem povijesnom sloju pripadaju tragovi podslika žute boje intenzivnog tona, prijašnje povijesne obnove. Slijede naliči recentnijih obnova prikazani kronološki u tablici.

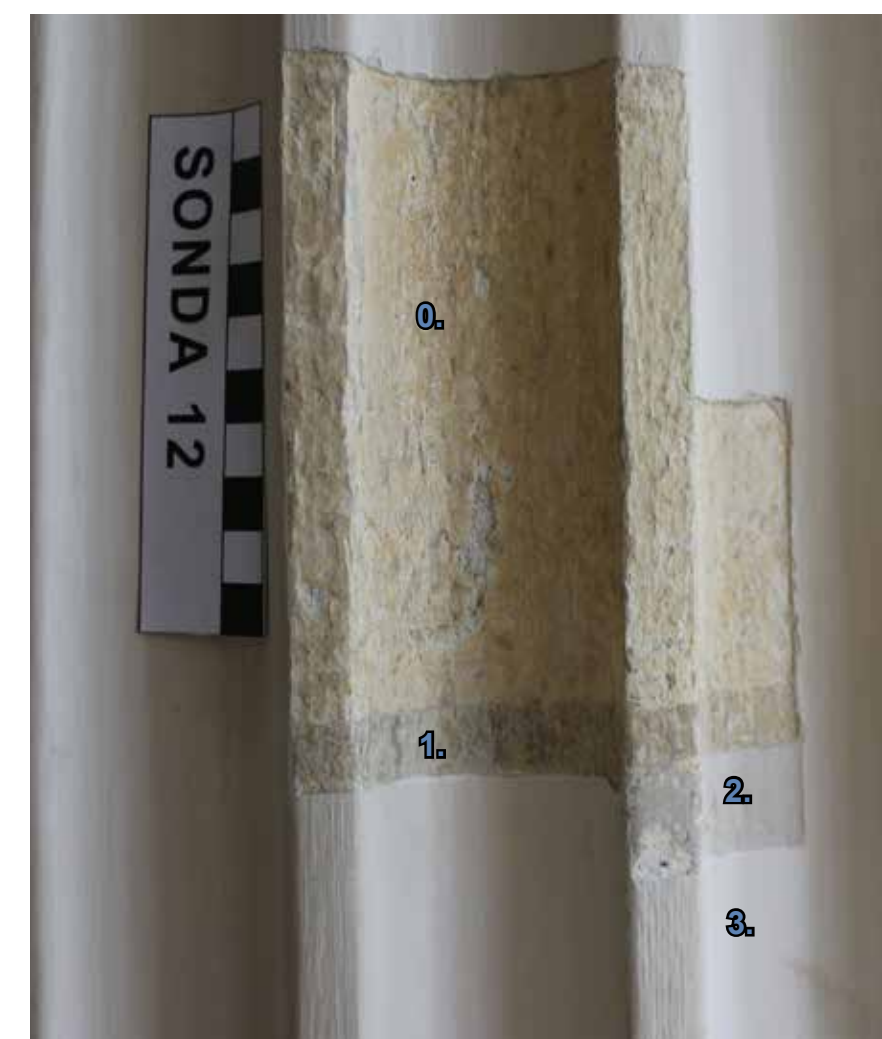
Sonda 12 otvorena je na tijelu južnog stupa galerije stubišta na katu.

Izvorno oblikovanje kanelira na tijelu stupa izvorno je izvedeno finom žbukom. Srednje gruba završna obrada imitira površinu klesanoga kamenog elementa, dodatno istaknutu naličem žute oker boje, neujednačenog tona, koji podsjeća na kamen pješčenjak. Površinska obrada i nalič prezentabilnog povijesnog sloja na toj je poziciji zatečen u izrazito dobrom stanju pa može poslužiti kao referentni nalaz pri izradi detaljnih smjernica prijedloga prezentacije.

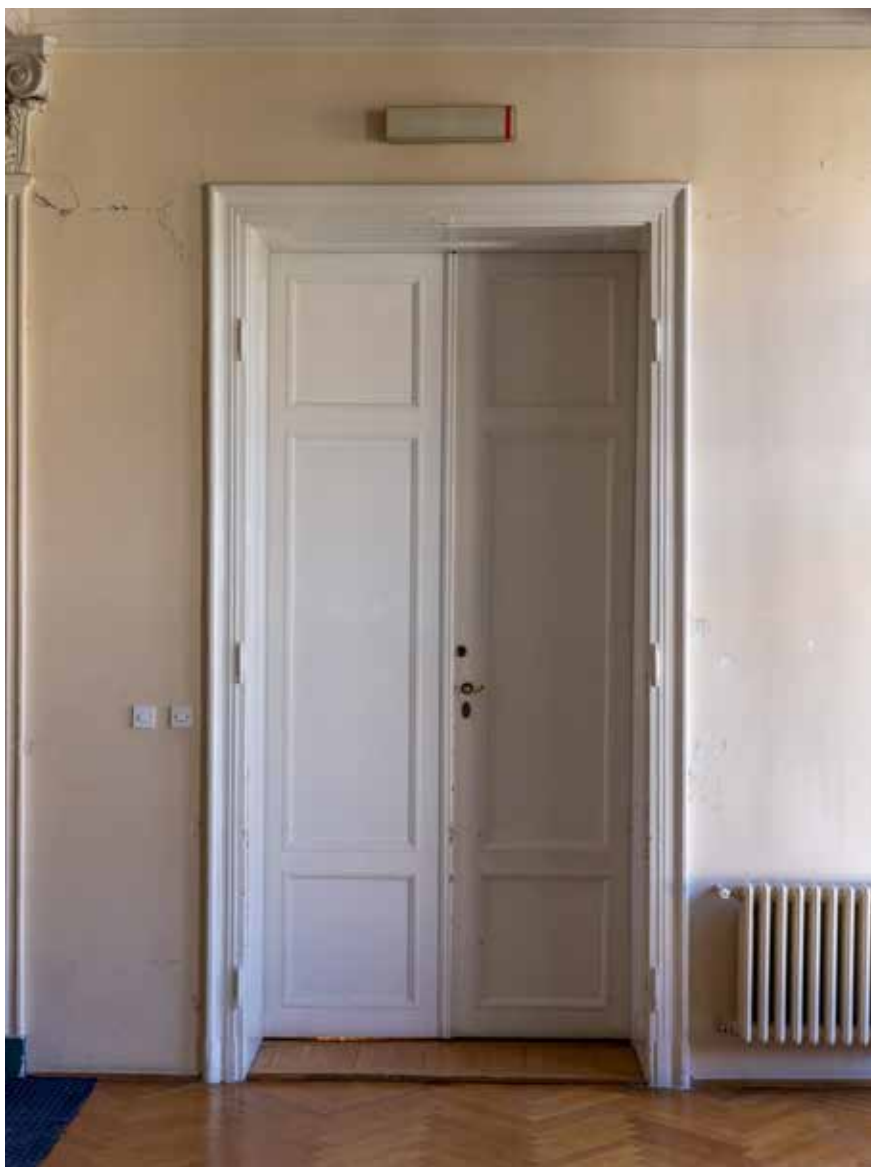
Vrata južnog zida galerije stubišta, detalj nedostajućih vratnica

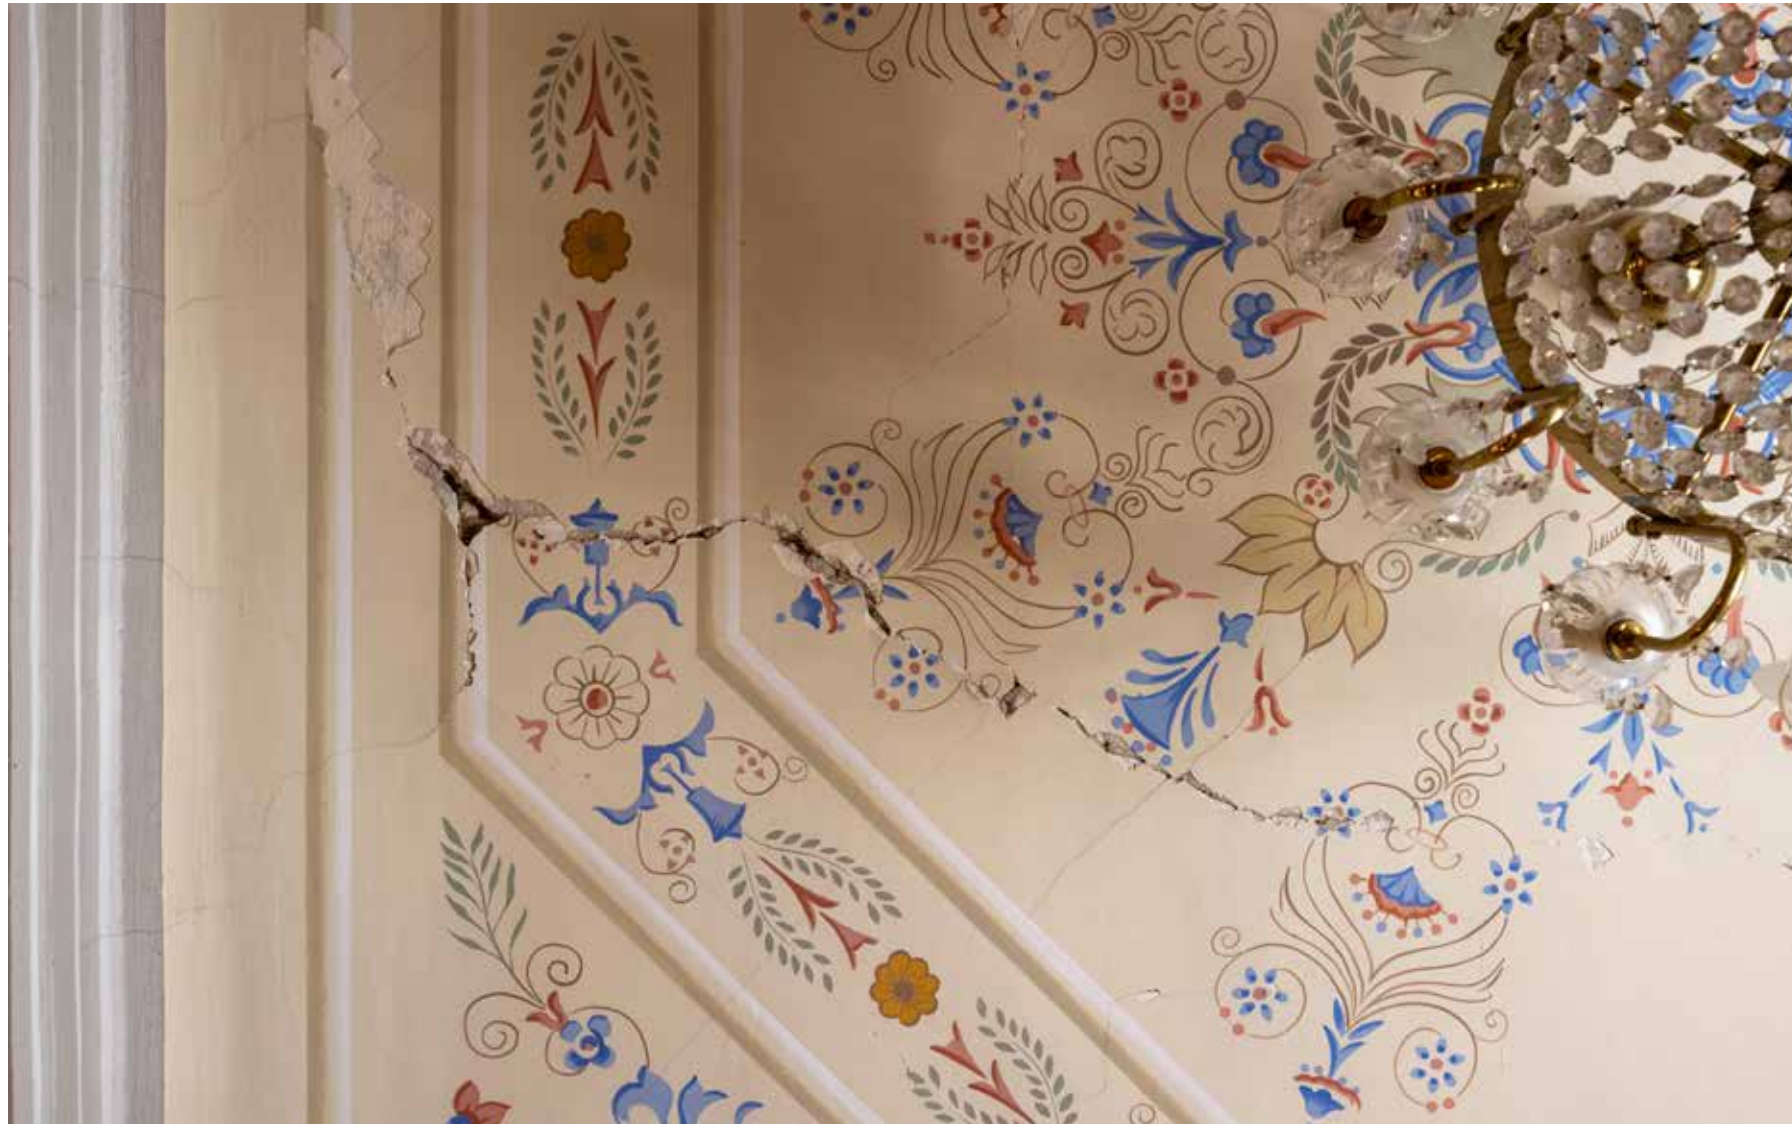
Pogled na stropnu plohu Ilirske dvorane, oštećenje zatečenog žbuknog i slikanog sloja

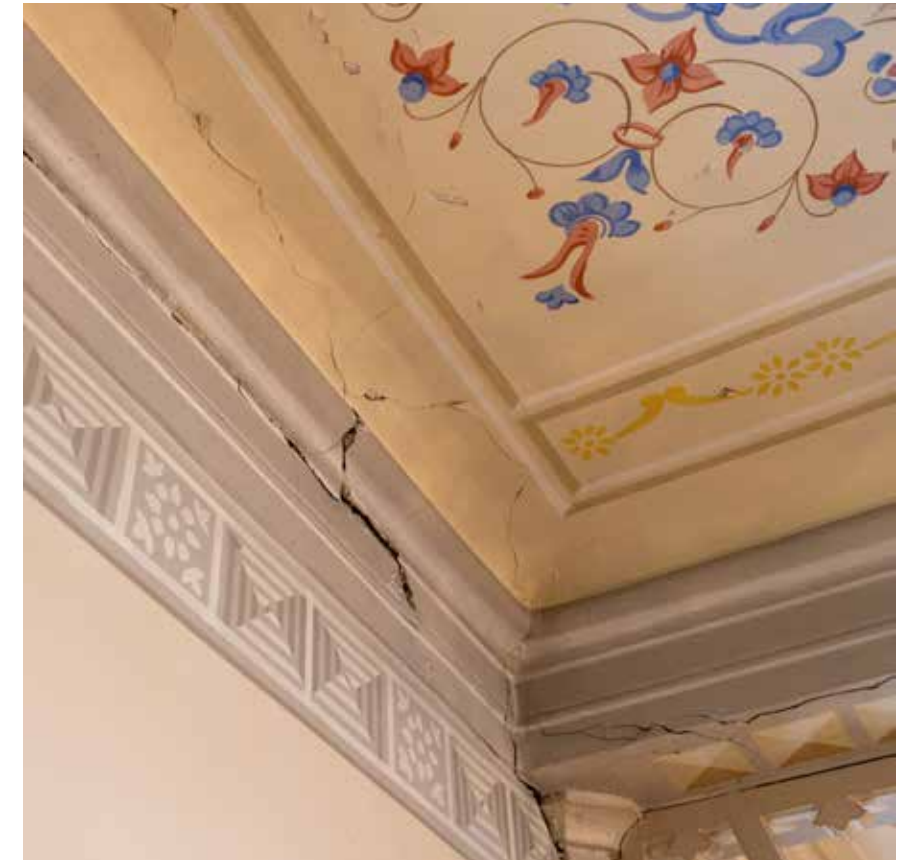
Pogled na stropnu plohu Ilirske dvorane, oštećenje zatečenog žbuknog i slikanog sloja, detalj pukotine

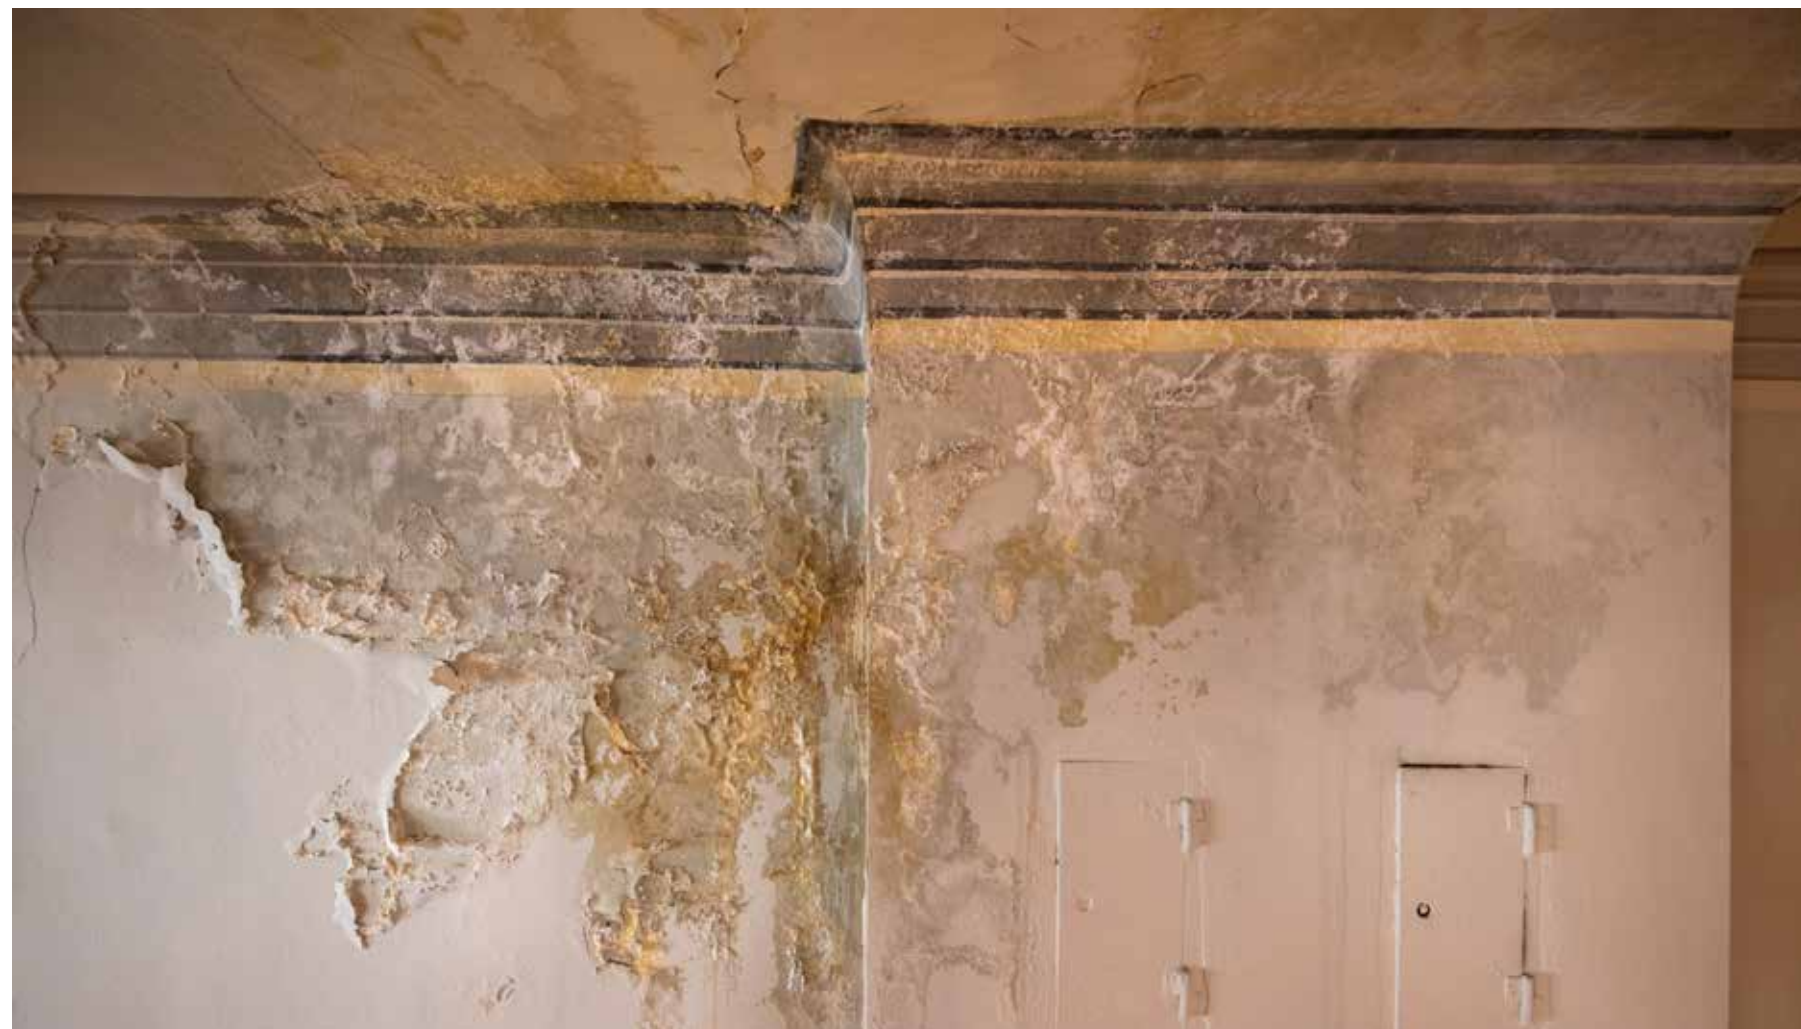
Pogled na južni zid galerije Ilirske dvorane, oštećenje zatečenog žbuknog i slikanog sloja
