# PALAČA DRAŠKOVIĆ ili NARODNI DOM

Opatička ulica 18, Zagreb

DODATNI KONZERVATORSKO-RESTAURATORSKI ELABORAT S PRIJEDLOKOM PREZENTACIJE  
SLIKANOG SLOJA U INTERIJERU I SMJERNICAMA ZA OBRADU PROČELJA

INSTITUT ZA POVIJEST UMJETNOSTI  
ZAGREB, LIPANJ 2022.

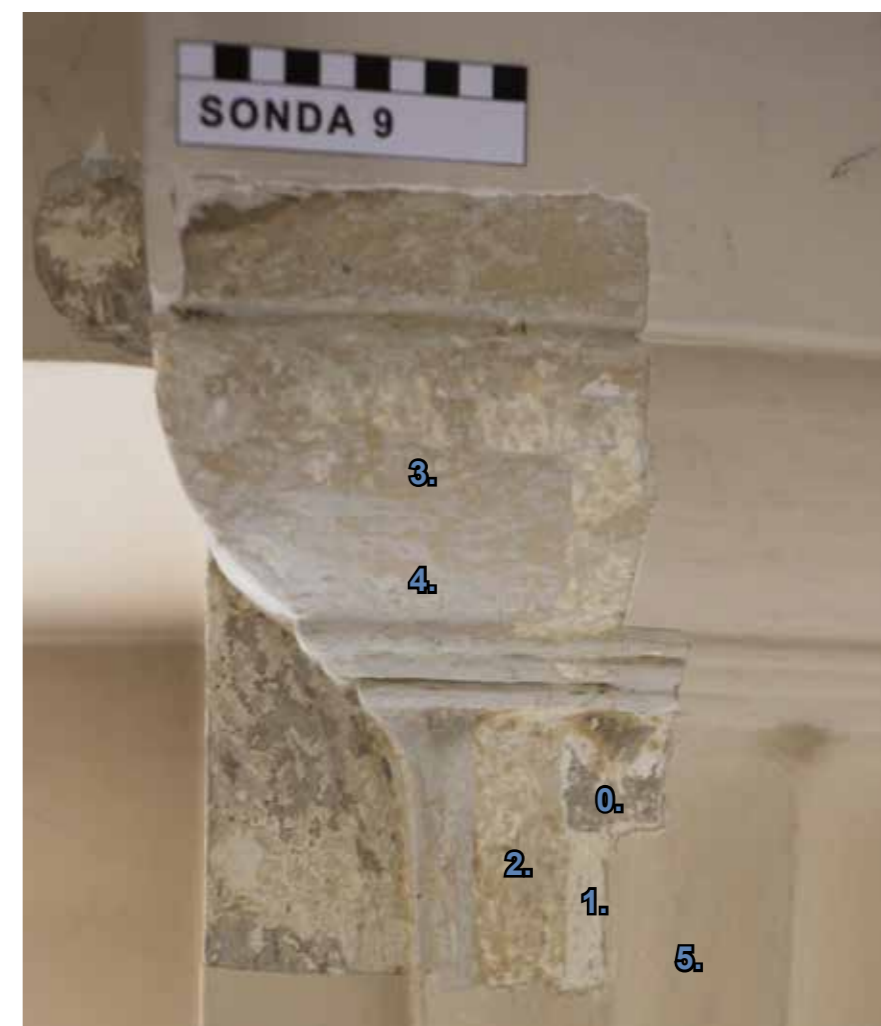
## SONDA 9

Sonda 9 otvorena je na kapitelu i tijelu pilastra zapadnog zida ulaznog prostora prizemlja. Pilastar pripada izvornom oblikovanju prostorije, a izveden je u žbuci vapneno-pješčanog sastava sivog tona. Zidna ploha zaključena je finom završnom žbukom istog sastava punjenom sitnim riječnim pijeskom granulacije 0 do 0,1 cm. Površina pilastra dodatno je zaglađena debljim nanosom vapnenog bje-lila, koji na zidnoj plohi pronalazimo u tanjem sloju nešto

grublje obrade. Najstariji nalič izrazito je loše očuvan. Polikromnog je karaktera nedefinirane kompozicije, od koje možemo utvrditi jedino tonove podslika, dok dekorativni karakterostaje upitan. Na kapitelu je pronađen svjetlosmeđi nalič lazurnog karaktera, dok je u istom sloju na zidnoj plohi vidljiva slikana marmorizacija, očuvanog podslika svjetložutog tona i oštećenog slikanog sloja. Površinski su vidljiva brojna oštećenja nastala djelovanjem mikroorganizama i izvedbom recentnijih naliča debljih nanosa uljnog i akrilnog sastava. Kronološki sljedećem povijesnom sloju pripadaju tragovi podslika žute boje intenzivnog tona, prijašnje povijesne obnove. Slijede naliči recentnijih obnova prikazani kronološki u tablici.
