PALAČA DRAŠKOVIĆ ili NARODNI DOM

Opatička ulica 18, Zagreb

DODATNI KONZERVATORSKO-RESTAURATORSKI ELABORAT S PRIJEDLOKOM PREZENTACIJE
SLIKANOG SLOJA U INTERIJERU I SMJERNICAMA ZA OBRADU PROČELJA

INSTITUT ZA POVIJEST UMJETNOSTI
ZAGREB, LIPANJ 2022.

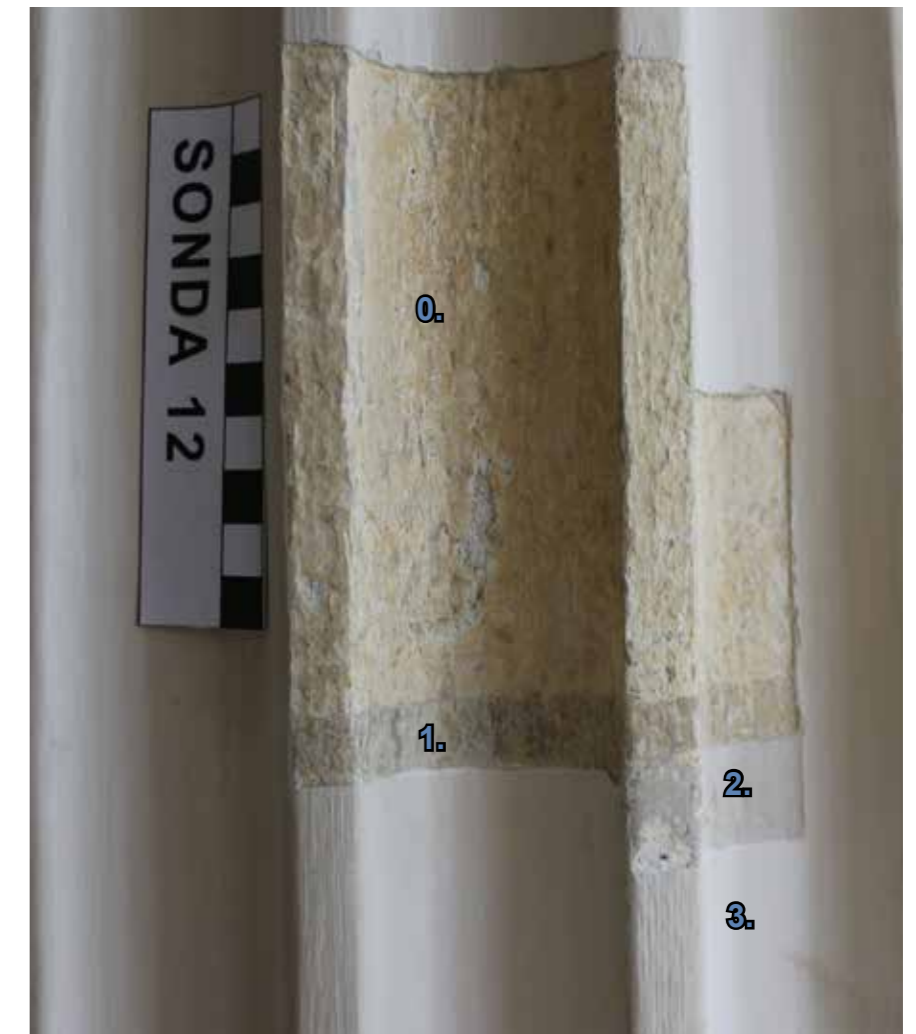
Sonda 12 otvorena je na tijelu južnog stupa galerije stubišta na katu.

Izvorno oblikovanje kanelira na tijelu stupa izvorno je izvedeno finom žbukom. Srednje gruba završna obrada imitira površinu klesanoga kamenog elementa, dodatno istaknutu naličem žute oker boje, neujednačenog tona, koji podsjeća na kamen pješčenjak. Površinska obrada i nalič prezentabilnog povijesnog sloja na toj je poziciji zatečen u izrazito dobrom stanju pa može poslužiti kao referentni nalaz pri izradi detaljnih smjernica prijedloga prezentacije.

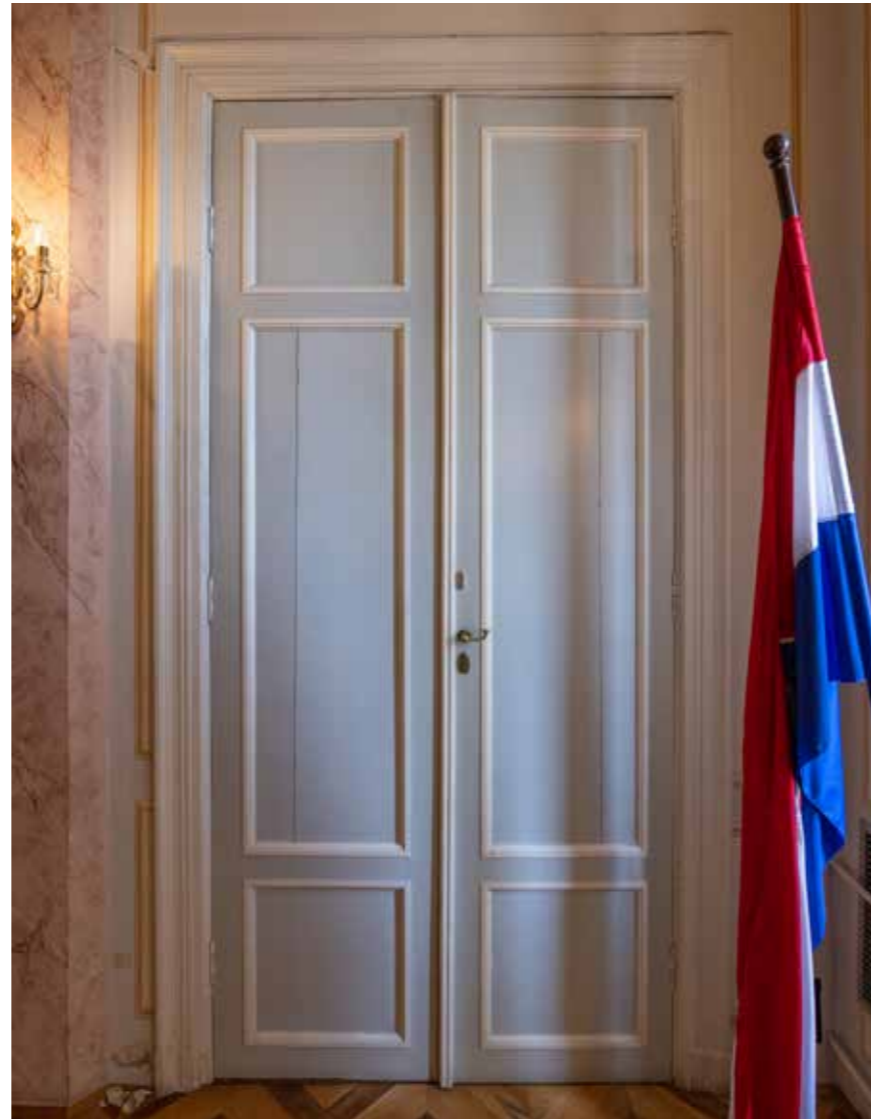
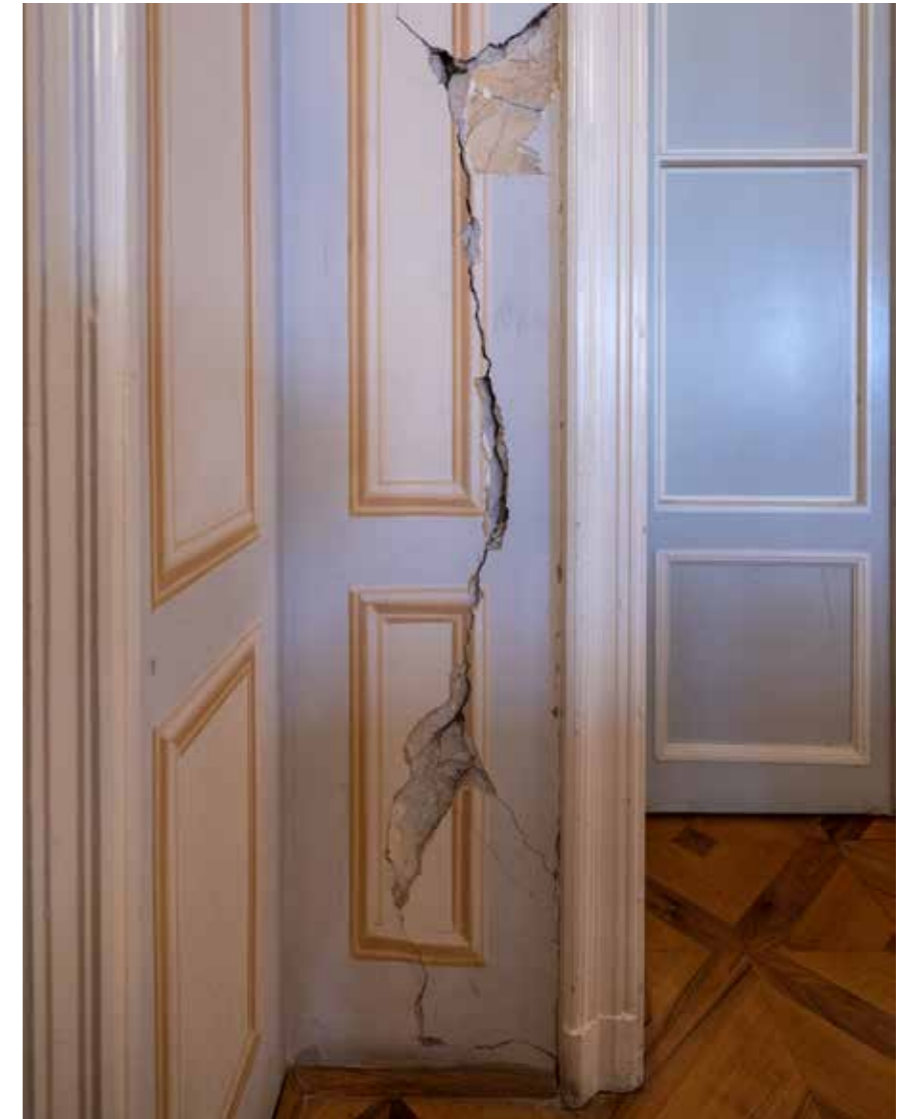
Sjeverni zid Ilirske dvorane, oštećenje žbuknog i slikanog sloja, detalj

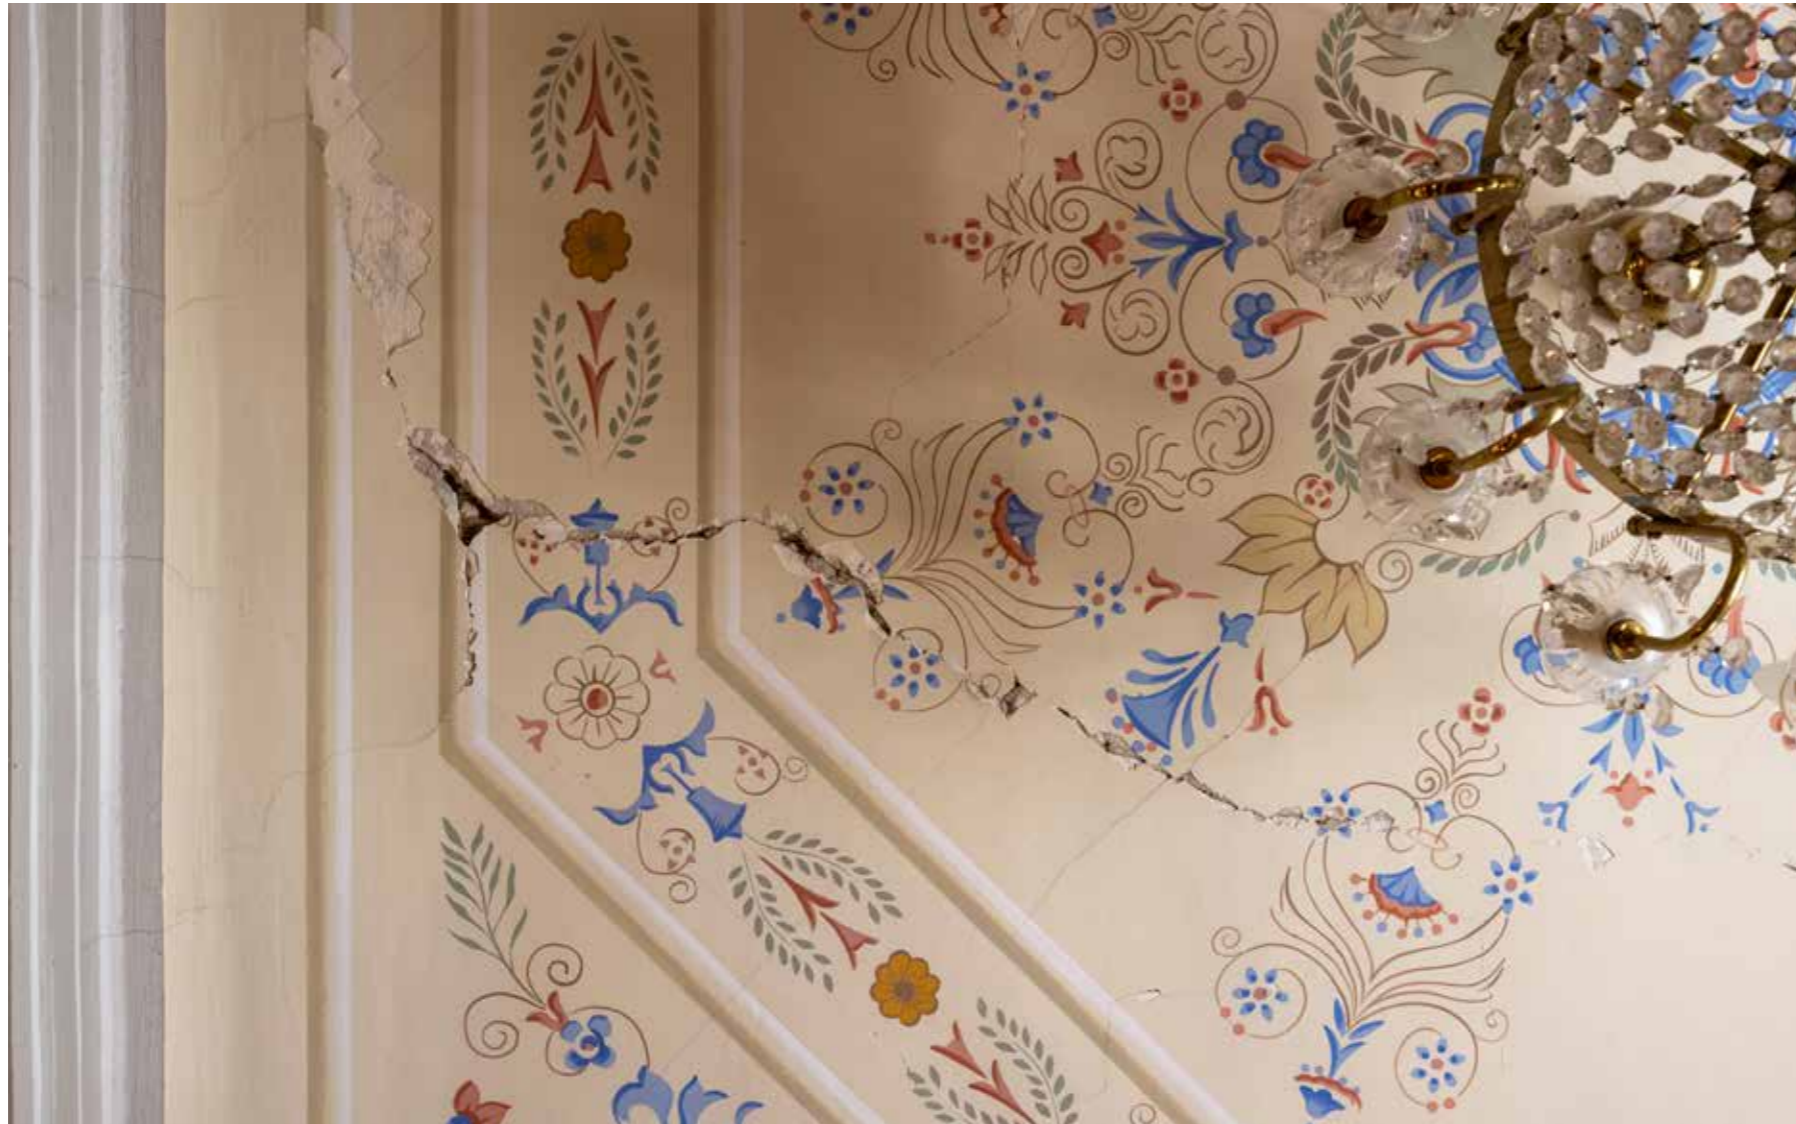
Pogled na stropnu plohu Ilirske dvorane, oštećenje zatečenog žbuknog i slikanog sloja
