# PALAČA DRAŠKOVIĆ ili NARODNI DOM

Opatička ulica 18, Zagreb

DODATNI KONZERVATORSKO-RESTAURATORSKI ELABORAT S PRIJEDLOKOM PREZENTACIJE  
SLIKANOG SLOJA U INTERIJERU I SMJERNICAMA ZA OBRADU PROČELJA

INSTITUT ZA POVIJEST UMJETNOSTI  
ZAGREB, LIPANJ 2022.

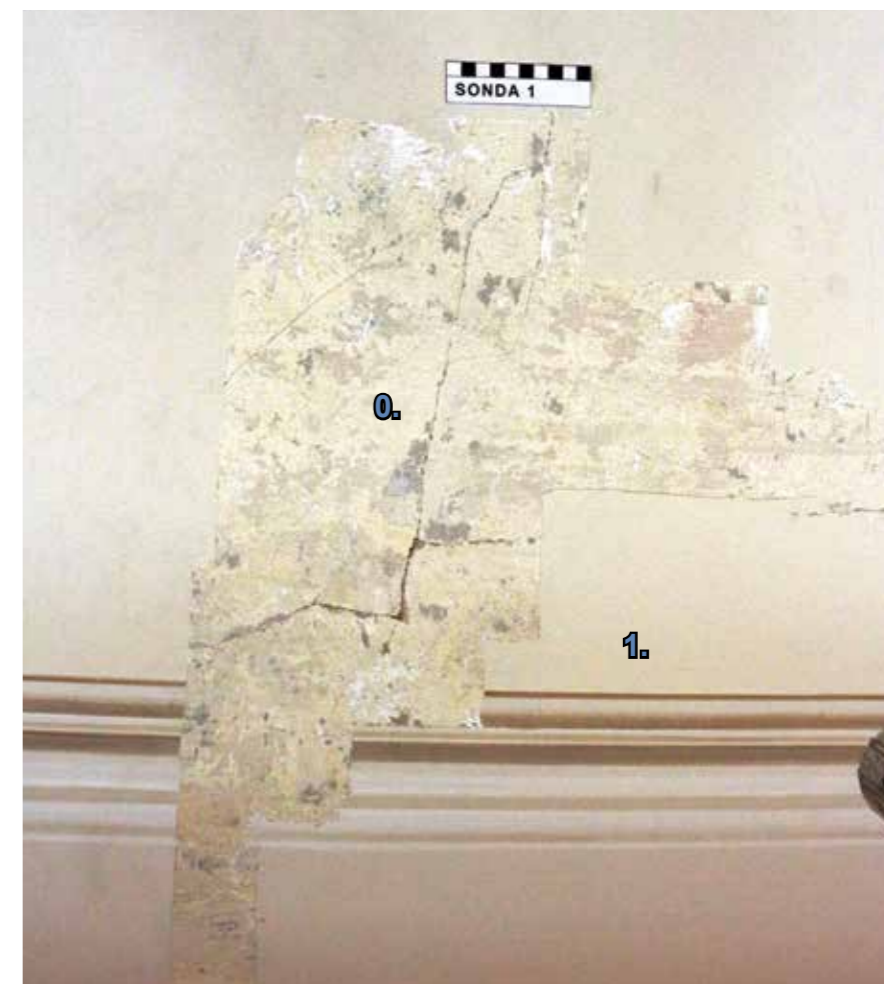
Izvorni polikromni dekorativni oslik zatečen je u vrlo lošem stanju. Na podsliku svjetložute boje pronađeni su tragovi plave i crvene boje, praškaste strukture i loše adhezije s podlogom. Oslik je dodatno oslabljen nanošenjem naknadnog žbuknog sloja posljednje povijesne obnove. Glet

- 0. Izvorni polikromni dekorativni oslik
- 1. Zatečeni polikromni dekorativni oslik

bijele boje čvrsto je prionuo uz površinu oštećenog oslika pa je raslojavanje još otežanije. U dodatku sondi vidljivi su tragovi slikanih profilacija, koje uokviruju kompoziciju izvornog polikromnog oslika čiji motiv sondom nije definiran. Tragovi intenzivnijih tonova plave, crvene i žute boje najvjerojatnije pripadaju izvornom slikanom sloju, a kromatskim karakteristikama mogu se povezati s restituiranim oslikom stropnih polja u Ilirskoj dvorani.

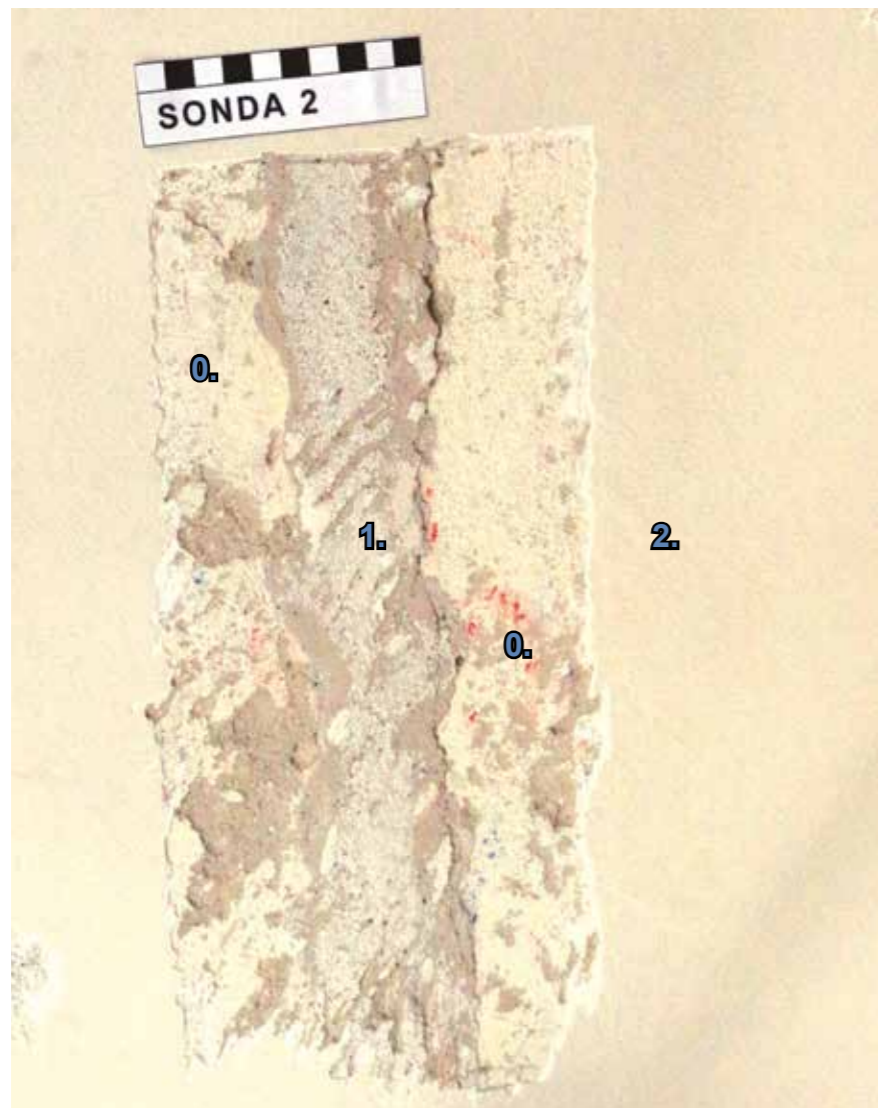
Izvorni polikromni oslik zatečen je u lošem stanju. Na podsluku svjetložute boje pronađeni su tragovi plave i crvene boje, praškaste strukture i loše adhezije s podlogom. Oslík je dodatno oslabljen nanošenjem naknadnoga žbuknog sloja posljednje povijesne obnove. Glet bijele boje čvrsto je prionuo uz površinu oštećenog oslika te je raslojavanje još više otežano.

- 0. Izvorni polikromni dekorativni oslik
- 1. Vapneno-pješčana žbuka
- 2. Zatečeni polikromni dekorativni oslik

Vapneno-pješčana žbuka ugradnje instalacija struje izvedena je najvjerojatnije u nekoj od ranijih povijesnih obnova koje su očigledno barem djelomično degradirale izvornik, dok glet masa kojom je zaglađena stropna ploha u posljednjoj obnovi degradira cijelu površinu slikanog sloja izvornika.

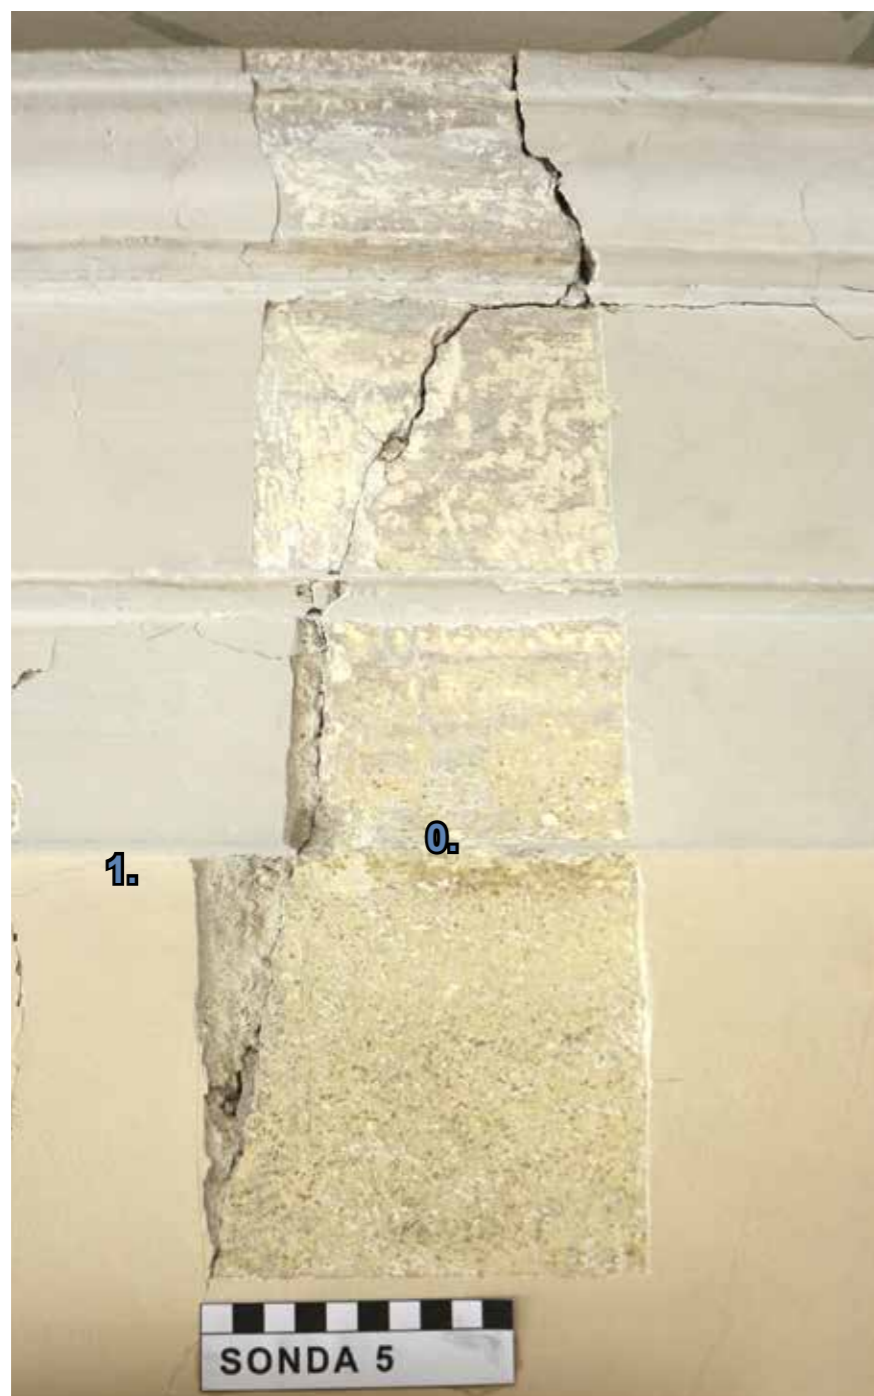
Sonda 5 otvorena je na sjevernom zidu galerije stubišta kata, čime je obuhvaćena profilacija razdjelnog vijenca i spoj stropne sa zidnom plohom neposredno ispod. Razdjelni vijenac oblikovan je vučenim profilacijama u žbuci vapneno-pješčanog sastava. Završna žbuka punjena je

- 0. Izvorni polikromni dekorativni oslik
- 1. Zatečeni polikromni dekorativni oslik

kamenim agregatom riječnog podrijetla, granulacije 0 do 0,1 cm. Površina je dodatno zaglađena debljim nanosom bijele vapnene podloge. Izvorni polikromni oslik izveden je na podsliku svjetložutog tona. Profilacije razdjelnog vijenca oslikane su tonski da bi se istaknula forma, dok na ravnoj zidnoj plohi neposredno ispod pronalazimo tragove različitog obojenja točkastog uzorka, koji sugeriraju slikanu marmorizaciju. Izvorna žbuka mjestimično sadrži dublje pukotine, odnosno oštećenja koja sežu do nosioca, a površinski gotovo potpuno izostaje slikani sloj. Sloj gleta bijele boje, izveden u posljednjoj povijesnoj obnovi, čvrsto je prionuo uz površinu izvornoga slikanog sloja pa pri raslojavanju nastaju dodatna oštećenja. Zatečeni nalič izveden je dvobojno: na profilaciji razdjelnog vijenca svjetlosive boje, a na ravnoj zidnoj plohi neposredno ispod svjetlonarančaste boje (boje breskve).

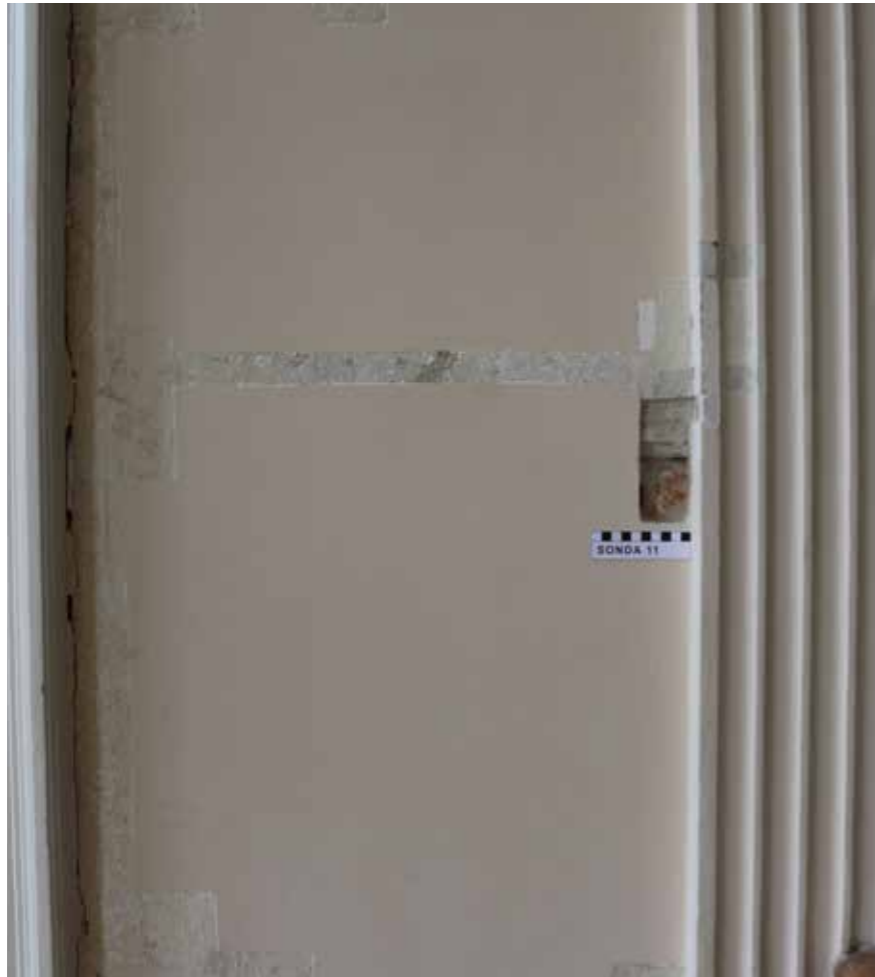
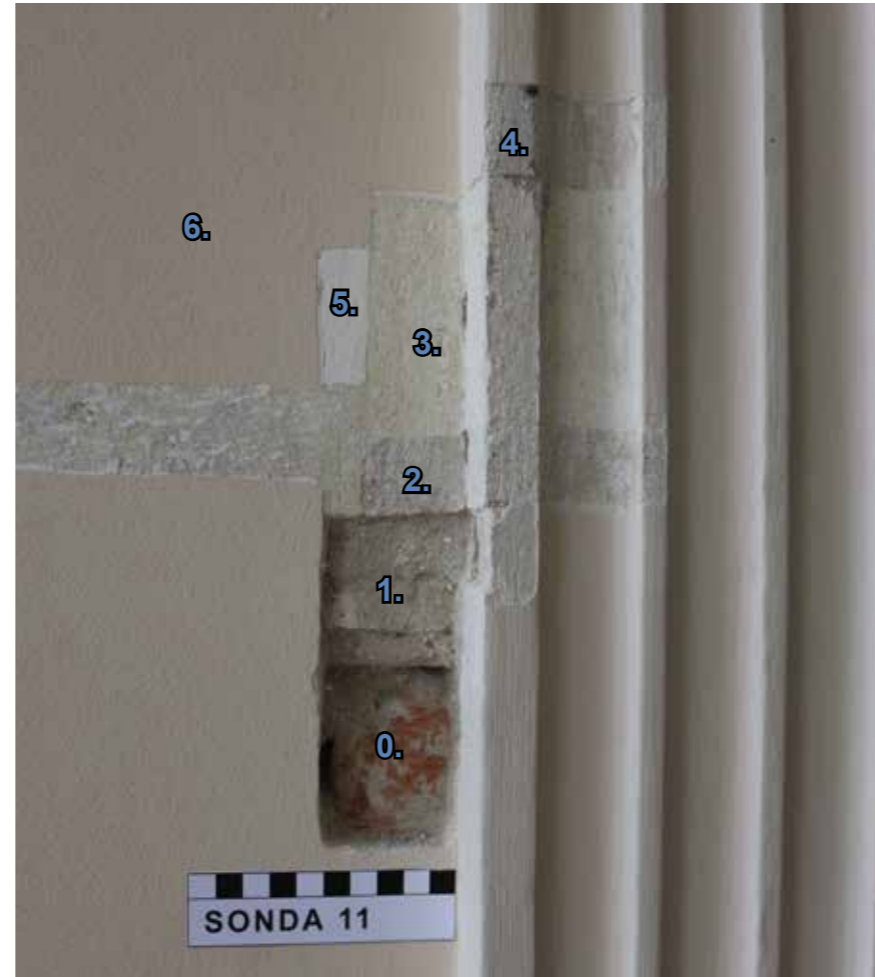
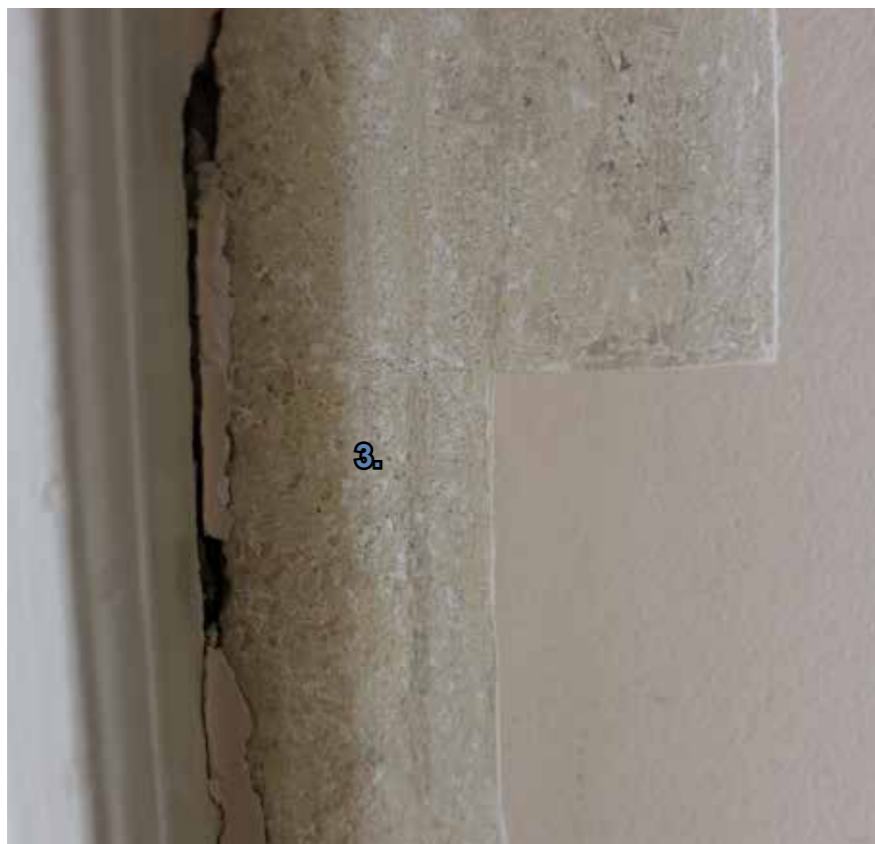
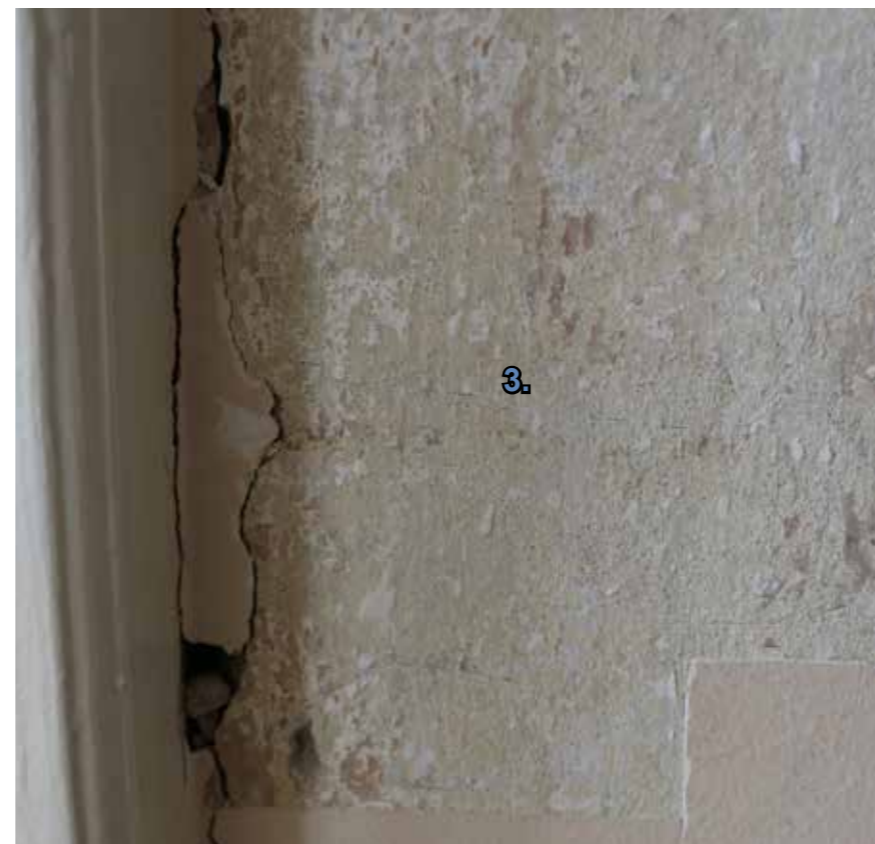
Sonda 11 otvorena je na sjevernom zidu prostora galerije stubišta kata. Njome je obuhvaćeno tijelo pilastra i ravna zidna ploha između okvira vrata i pilastra.

Na izvornoj opečnoj građi pronađena je izvorna vapneno-pješčana žbuka izvedena u dva sloja. Podložna žbuka punjena je kamenim agregatom riječnog podrijetla, granulacije 0 do 0,5 cm. Završna žbuka istoga sastava punjena je sitnijim agregatom, granulacije 0 do 0,1 cm. Žbuka je fine završne obrade. Izvorni polikromni dekorativni oslik točkastog motiva izveden je na sloju bijele vapnene podloge i na podsliku svjetložute boje. Marmorizacija se sastoji od zelenih i smeđih točkastih motiva te bordura koje razdjeljuju ravne zidne plohe u pravokutne ploče većih dimenzija. Oslik je kompozicijom i motivom imitirao kamene/mramorne ploče. Marmorizacija je u tragovima vidljiva i na tijelu pilastra. Izvorni slikani sloj zatečen je u dosta lošem stanju s višestrukim oštećenjima površinskog sloja, koji je stanjen u prvoj povijesnoj obnovi, koja ne ponavlja izvornik. U prvoj povijesnoj obnovi izveden je polikromni dekorativni nalič, ružičastih i smeđih tonova. Zatečen je u

tragovima pa motiv oslika nije potpuno razjašnjen. Izveden je na tankom sloju bijele glet mase.

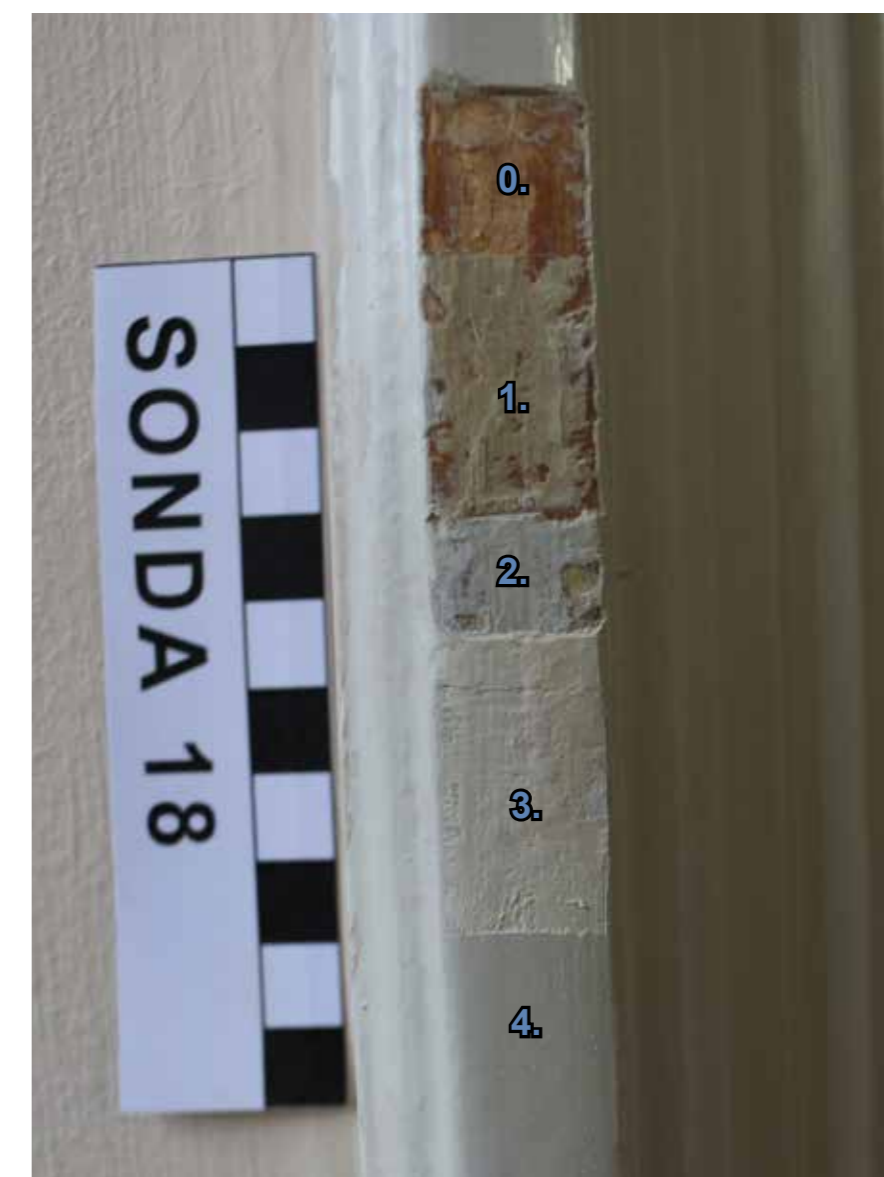
- 0. Izvorni drveni nosilac
- 1. Nalič maslinastozelene boje
- 2. Nalič svjetlosive boje
- 3. Nalič svjetložute boje
- 4. Zatečeni nalič bijele boje

Sonda 18 otvorena je na okviru vrata sjevernog zida galerije stubišta na katu. U sondi manjih dimenzija prikazana je stratigrafija povijesnih naliča.

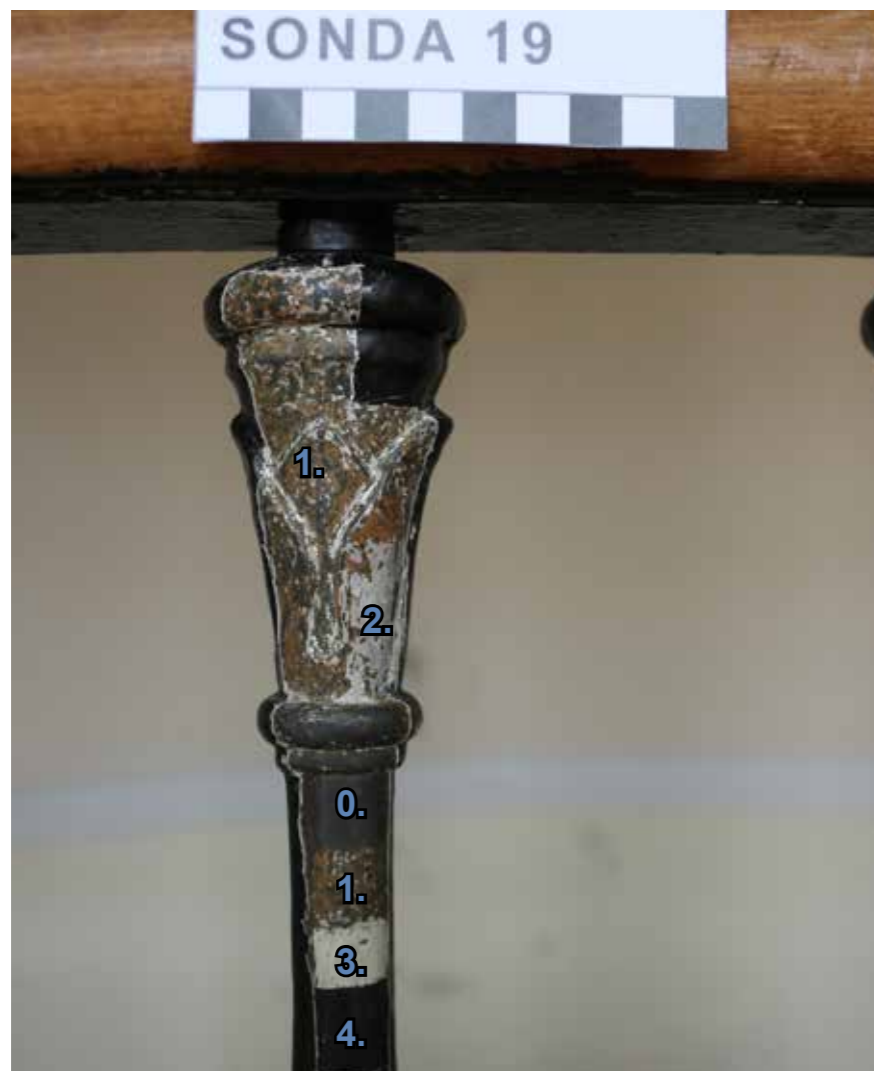
#### SONDA 19

0. Izvorni metalni nosilac
1. Nalič smeđe boje bakrenog tona
2. Nalič svjetlosive boje
3. Bijela podloga
4. Zatečeni nalič crne boje

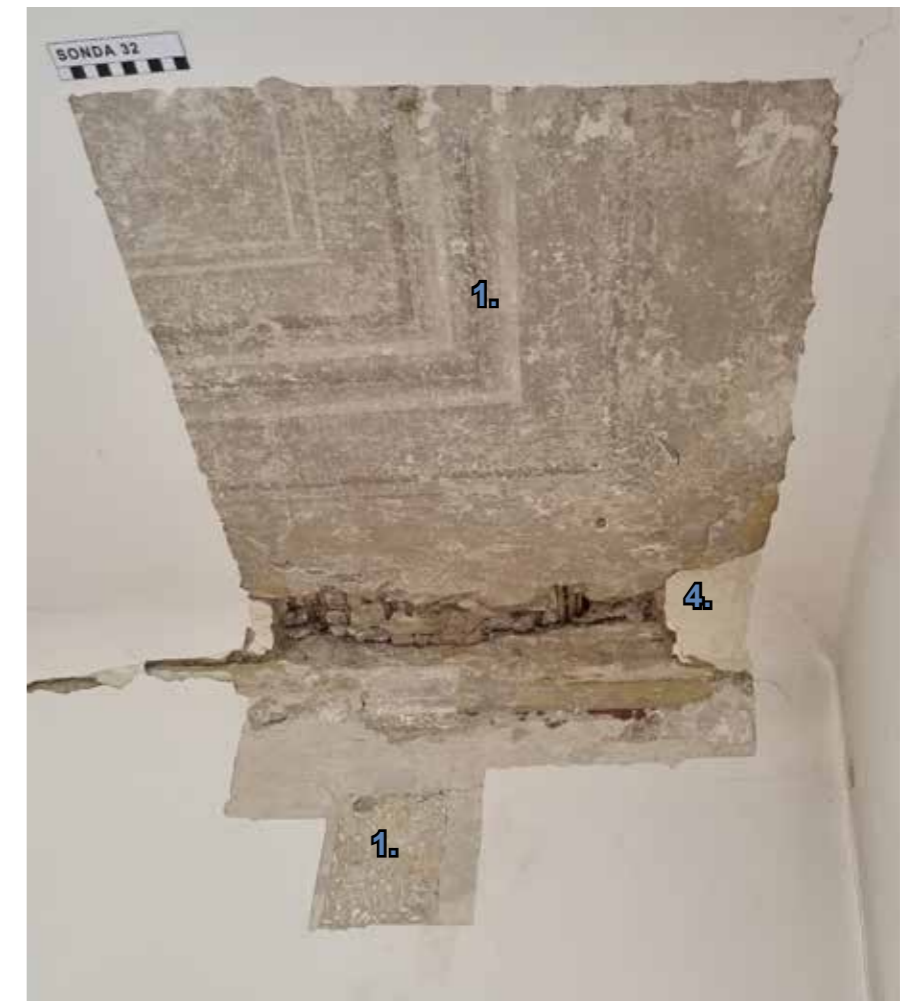
0. Izvorna završna vapneno-pješčana žbuka
1. Izvorni polikromni dekorativni oslik (izveden šablonama)
2. Polikromni dekorativni oslik (izveden šablonama)
3. Polikromni dekorativni oslik (izveden šablonama)
4. Vapneno-pješčana žbuka
5. Glet masa svjetložute boje
6. Zatečeni nalič bijele boje
