# PALAČA DRAŠKOVIĆ ili NARODNI DOM

Opatička ulica 18, Zagreb

DODATNI KONZERVATORSKO-RESTAURATORSKI ELABORAT S PRIJEDLOKOM PREZENTACIJE  
SLIKANOG SLOJA U INTERIJERU I SMJERNICAMA ZA OBRADU PROČELJA

INSTITUT ZA POVIJEST UMJETNOSTI  
ZAGREB, LIPANJ 2022.

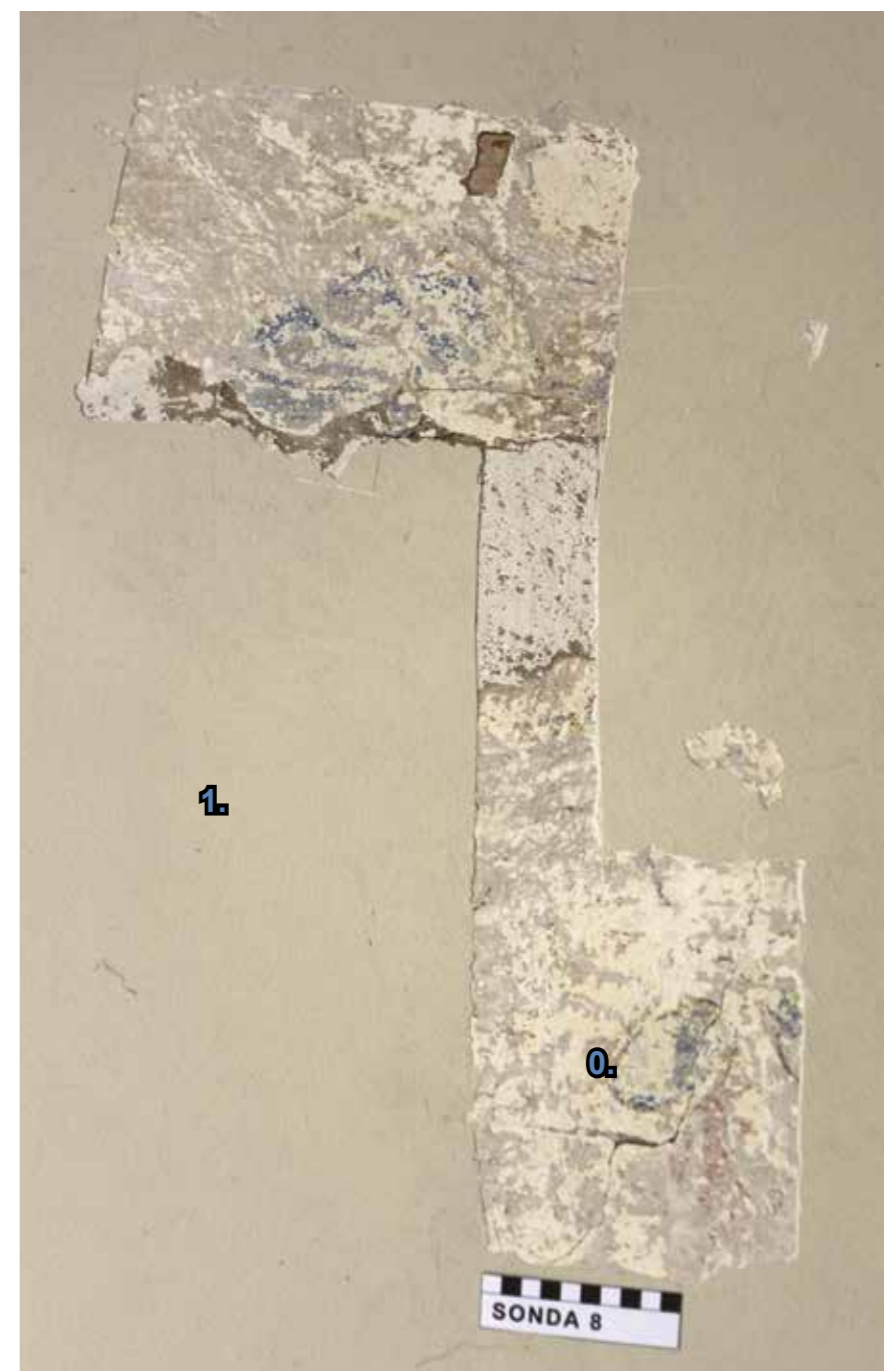
### SONDA 8

Izvorni polikromni dekorativni oslik vapnenog je sastava. Izveden je na podlozi od vapnenog bjelila kojim je zaглаđena površina završne žbuke. U sondi su vidljive višes-

bjelila, koji na zidnoj plohi pronalazimo u tanjem sloju nešto grublje obrade. Najstariji nalič izrazito je loše očuvan. Polikromnog je karaktera nedefinirane kompozicije od koje možemo jedino utvrditi tonove podslika. Na kapitelu pilastra vidljiv je tanji nanos svjetlosmeđe boje hladnog tona, dok je u istom sloju na zidu izveden najvjerojatnije podslik svjetlosivom bojom izrazito blijedog karaktera. Površinski su vidljiva brojna oštećenja nastala djelovanjem mikroorganizama i izvedbom recentnijih naliča debljih nanosa uljnog i akrilnog sastava. Nalič prve obnove nije utvrđen pa su površinski vidljivi tragovi najvjerojatnije podloge koju nalazimo požutjelu. Ostali naliči recentnije izvedbe odnose se na svjetlosmeđi premaz debljeg nanosa uljnog sastava. Slijedi svjetlosivi nalič koji tonski odudara od izvornika i zatečeni dvobojni nalič posljednje obnove izveden na tankom sloju glet mase. U posljednje dvije povijesne obnove izvedene su nadoknade u izvornom žbukanom nosiocu neadekvatnim materijalom cementnog sastava.

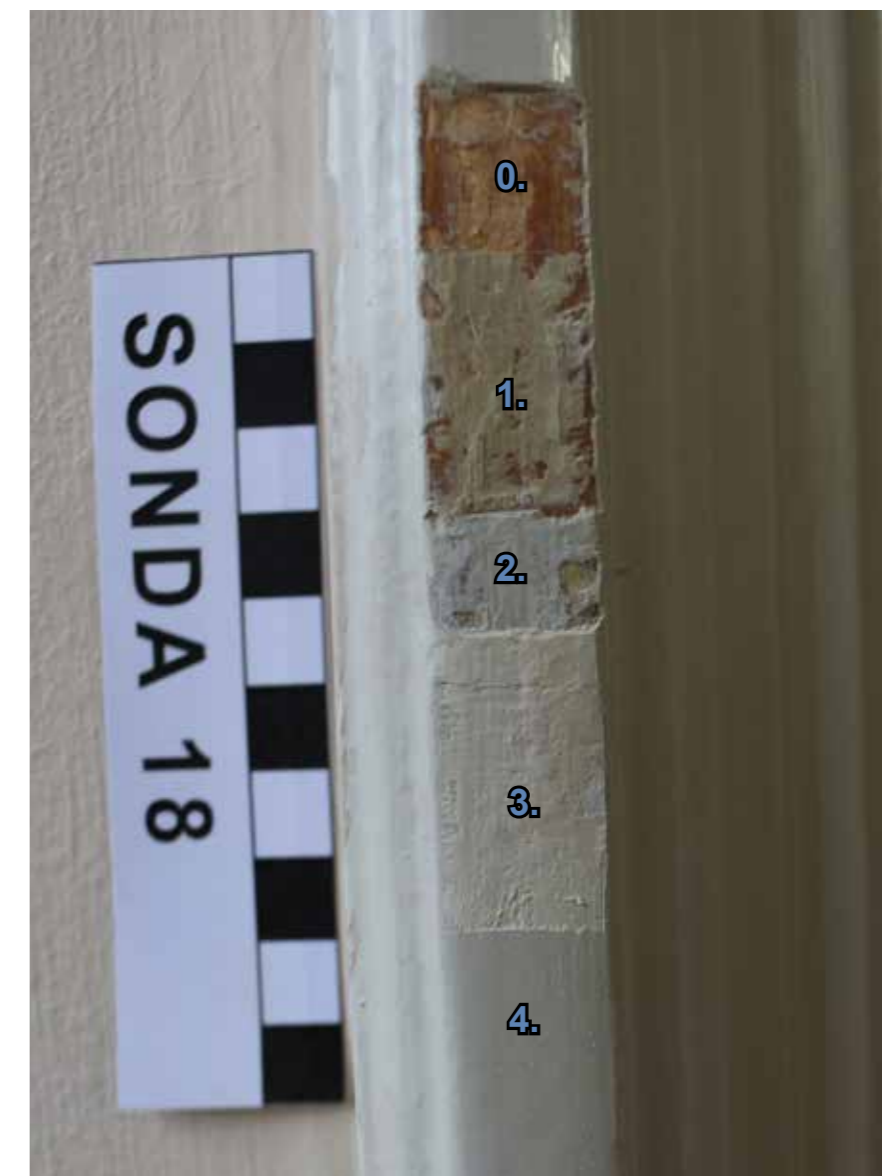
Sonda 18 otvorena je na okviru vrata sjevernog zida galerije stubišta na katu. U sondi manjih dimenzija prikazana je stratigrafija povijesnih naliča.

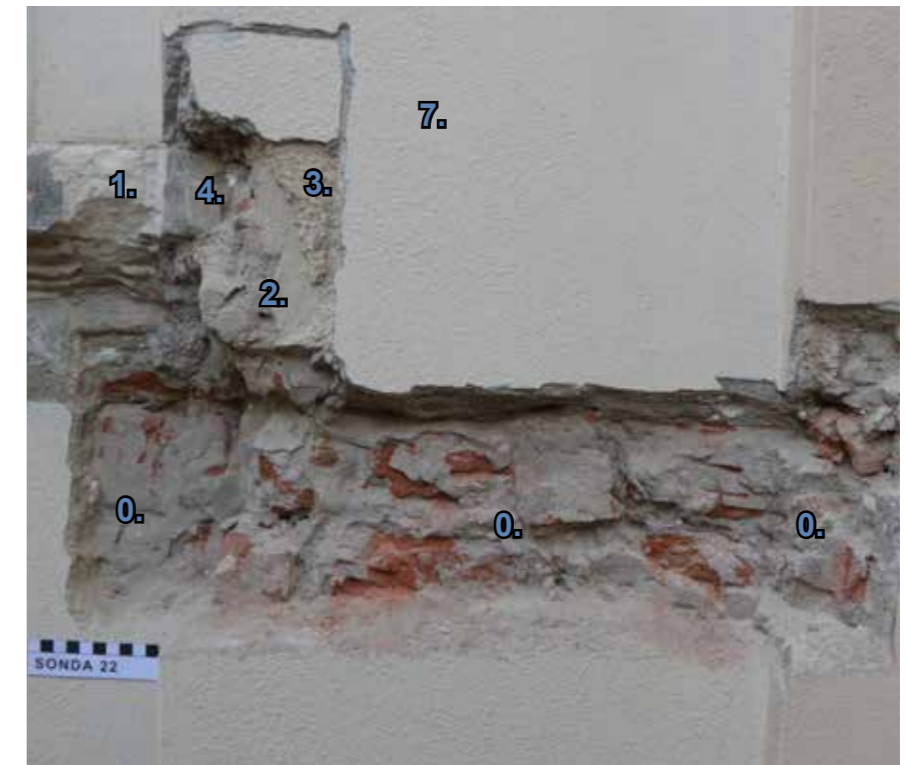
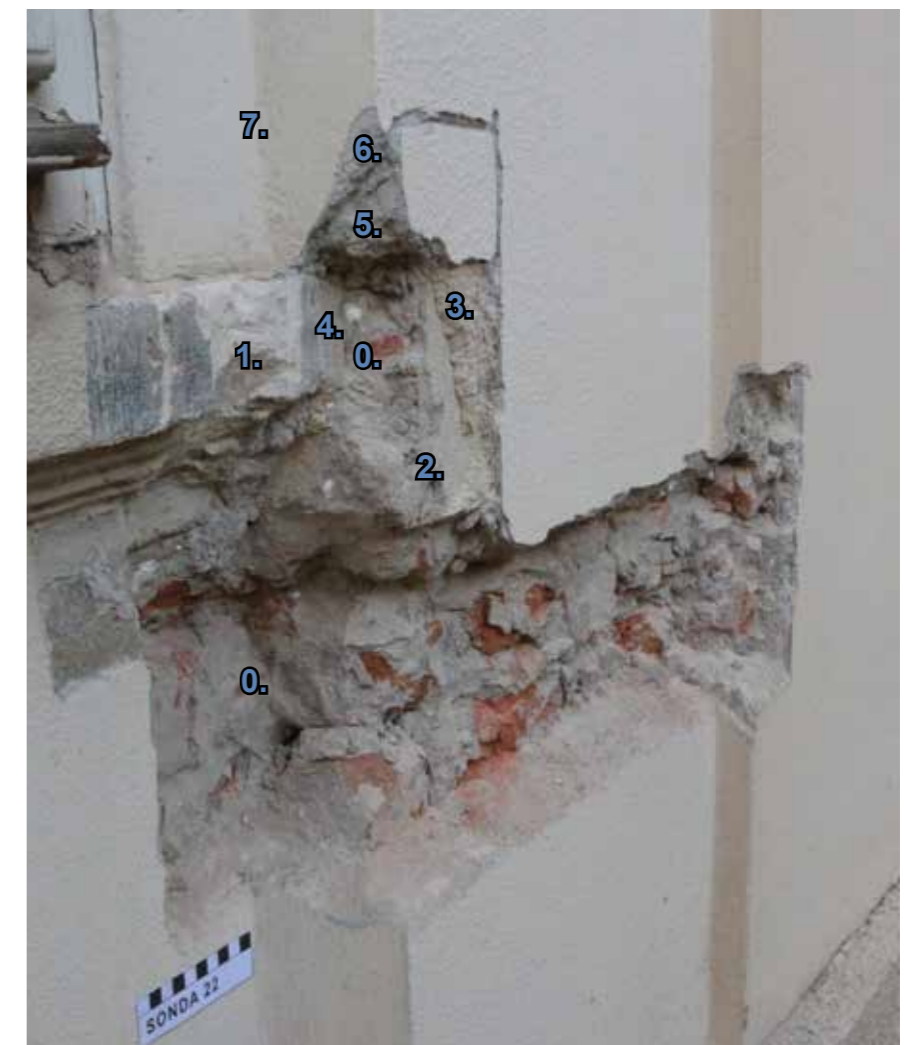
### SONDA 22

Sonda 22 otvorena je u zoni podnožja prozora treće osi južnog pročelja u prizemlju sjevernog krila. Obuhvaća profilaciju klupčice, plohu parapeta te se nastavlja na istaknuti okvir lučno zaključenog prozora i na ravnu zidnu plohu pročelja u nastavku.

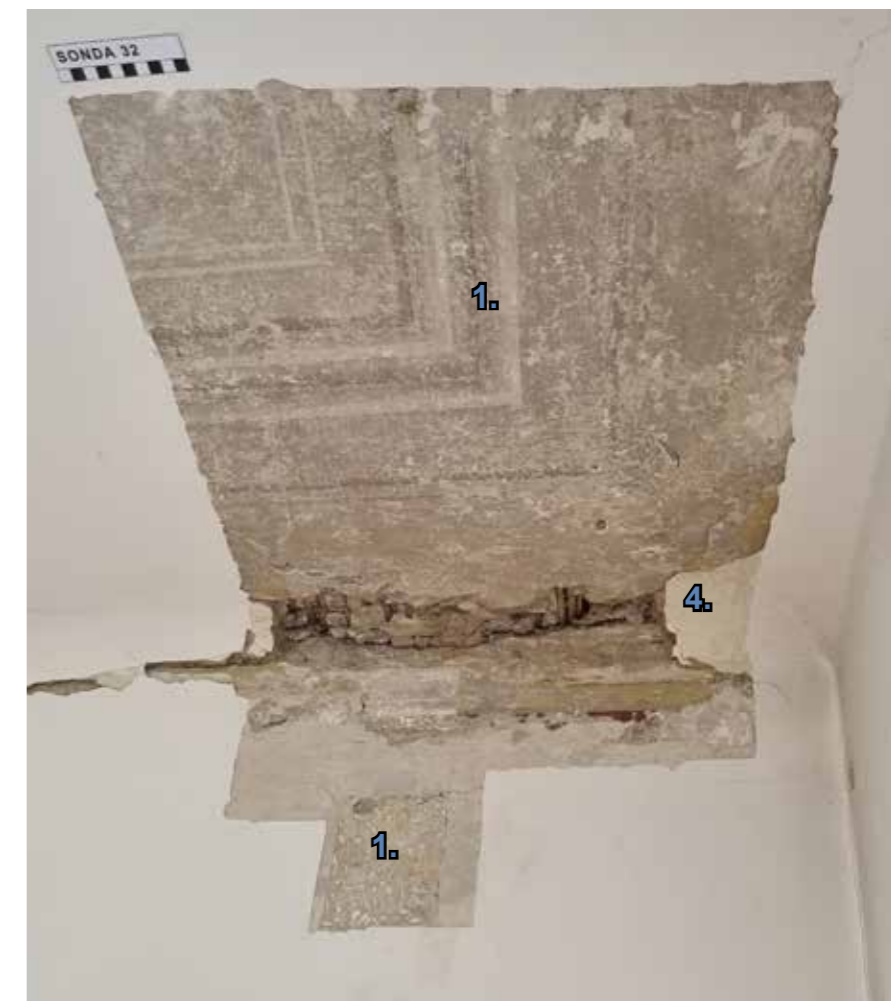
Sonda 32 otvorena je u sjeverozapadnom kutu krajnje zapadne prostorije južnog krila na prvom katu. Sondom je obuhvaćen strop i ravna zidna ploha neposredno ispod stropa.

Izvorni polikromni dekorativni oslik je vapnenog sastava, na podsluku svjetlosive boje ljubičastog tona i višestrukih bordura zagasito crvene, svjetlosive i bijele boje. Stropnu i zidnu plohu razdvajaju višestruke bordure zagasito crvene i sive boje; u nastavku ravne zidne plohe nastavlja se ponavljajući cvjetni motiv žute boje na sivom podsluku. Sondom je utvrđeno da je izvorni holkel bio izveden pod većim kutom, dok je zatečeni zadebljan slojem vapneno-pješčane žbuke prethodne povijesne obnove. Izvorni slikani sloj zatečen je u izrazito dobrom stanju na stropnoj plohi, dok su na spoju stropne i zidne plohe vidljiva višestruka oštećenja, nastala djelovanjem sila potresa, ali i ugradnjom instalacija struje.

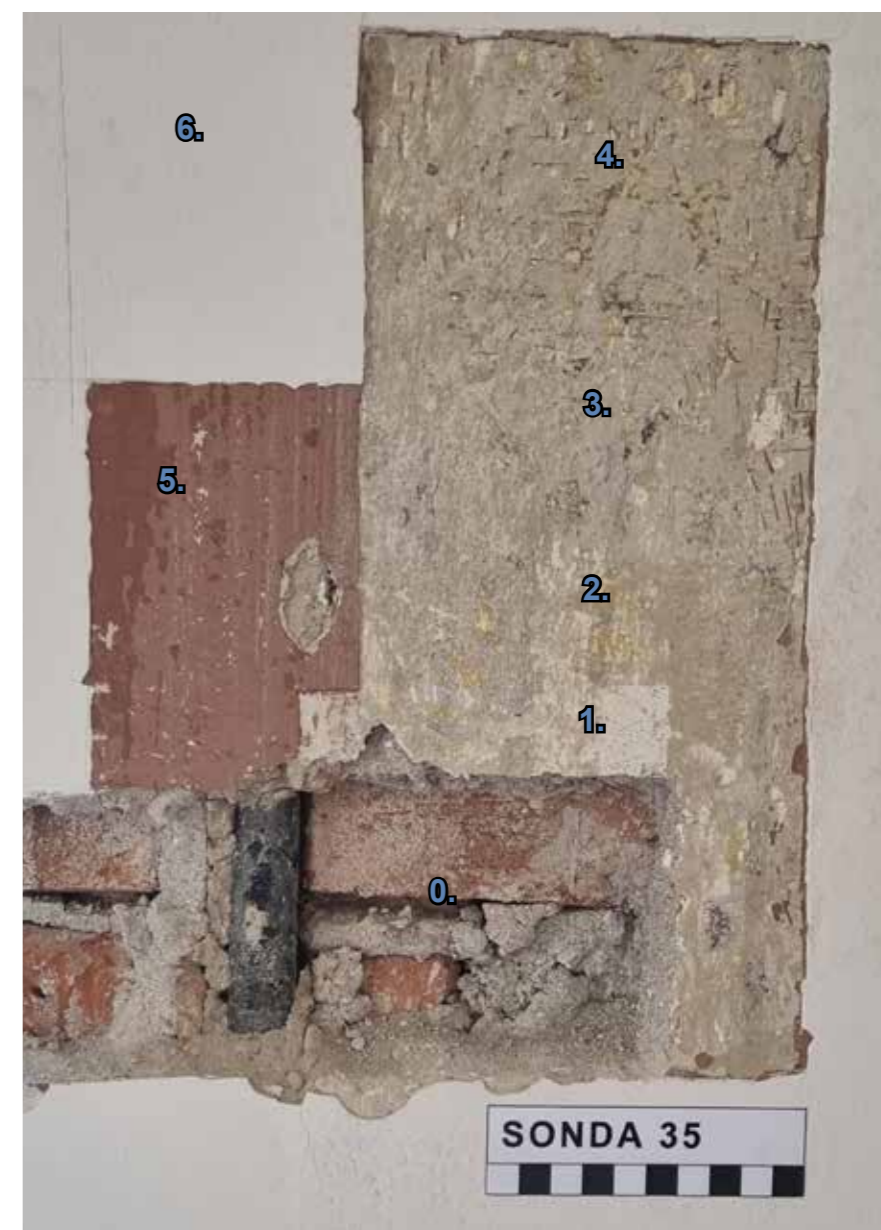
Sonda 35 otvorena je na sjevernom zidu krajnje zapadne prostorije južnog krila na prvom katu. Dodatak sonde otvoren je na istom zidu u zoni podnožja.

Izvorna opečna građa vezana je vapneno-pješčanom žbukom. Na opečnoj građi pronađena je izvorna vapneno-pješčana žbuka zaključena tankim slojem bijele vapnene podloge. U sondi s dodatkom pronađeni su tragovi triju povijesnih slojeva dekorativnih oslika.

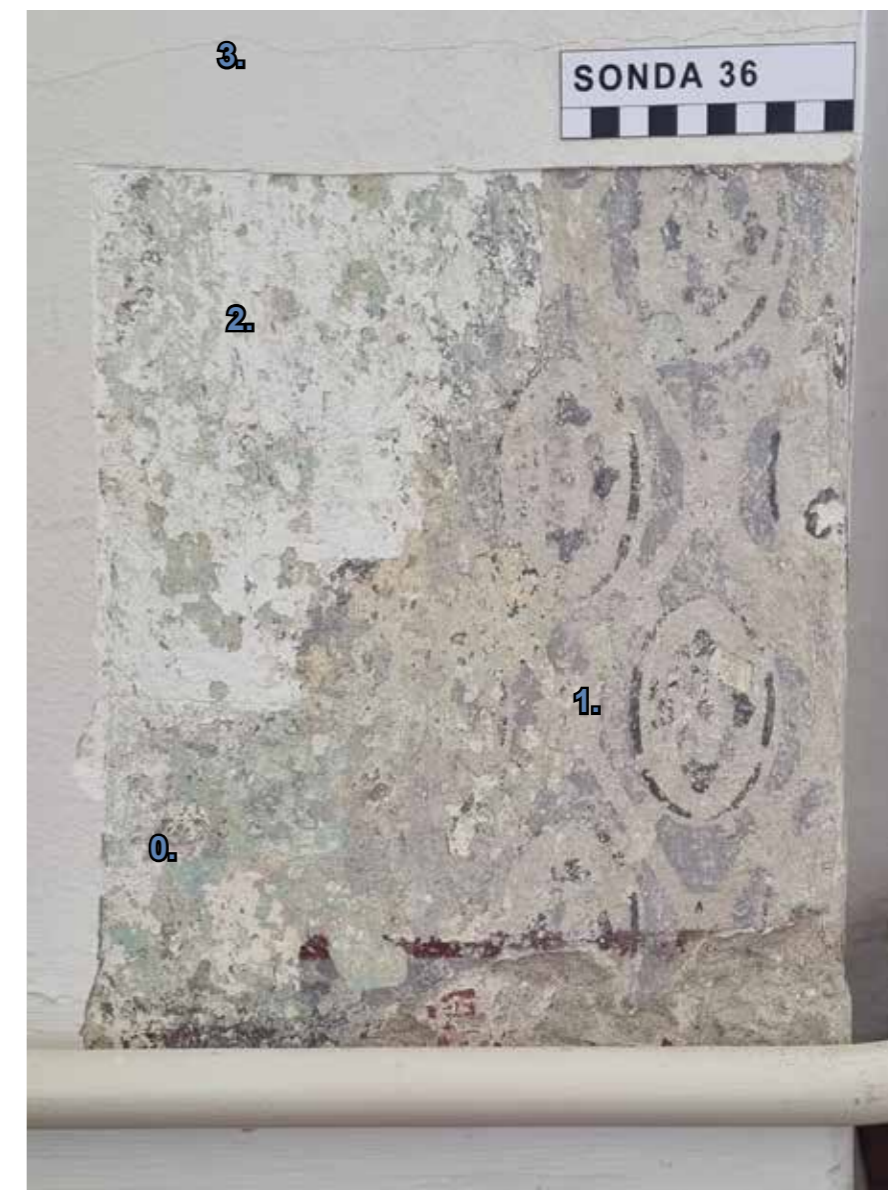
Sonda 36 otvorena je na sjevernom zidu istočne prostorije južnog krila na prvom katu, čime je istražen slikani sokl.
