PALAČA DRAŠKOVIĆ ili NARODNI DOM

Opatička ulica 18, Zagreb

DODATNI KONZERVATORSKO-RESTAURATORSKI ELABORAT S PRIJEDLOKOM PREZENTACIJE
SLIKANOG SLOJA U INTERIJERU I SMJERNICAMA ZA OBRADU PROČELJA

INSTITUT ZA POVIJEST UMJETNOSTI
ZAGREB, LIPANJ 2022.

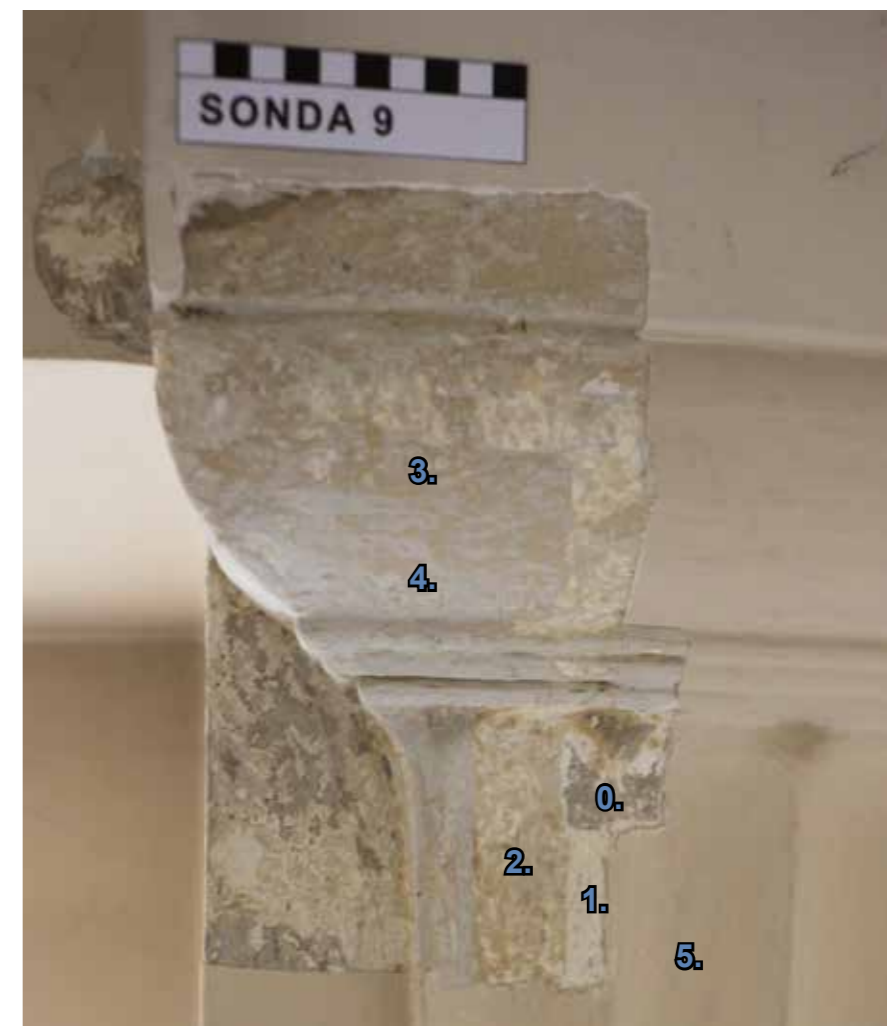
SONDA 9

0. Izvorna vapneno-pješčana žbuka
1. Bijela vapnena podloga
2. Izvorni nalič svjetlosmeđe boje
3. Nalič žute boje
4. Nalič sive boje
5. Zatečeni dvobojni nalič

Sonda 9 otvorena je na kapitelu i tijelu pilastra zapadnog zida ulaznog prostora prizemlja. Pilastar pripada izvornom oblikovanju prostorije, a izveden je u žbuci vapneno-pješčanog sastava sivog tona. Zidna ploha zaključena je finom završnom žbukom istog sastava punjenom sitnim riječnim pijeskom granulacije 0 do 0,1 cm. Površina pilastra dodatno je zaglađena debljim nanosom vapnenog bje-lila, koji na zidnoj plohi pronalazimo u tanjem sloju nešto

grublje obrade. Najstariji nalič izrazito je loše očuvan. Polikromnog je karaktera nedefinirane kompozicije, od koje možemo utvrditi jedino tonove podslika, dok dekorativni karakterostaje upitan. Na kapitelu je pronađen svjetlosmeđi nalič lazurnog karaktera, dok je u istom sloju na zidnoj plohi vidljiva slikana marmorizacija, očuvanog podslika svjetložutog tona i oštećenog slikanog sloja. Površinski su vidljiva brojna oštećenja nastala djelovanjem mikroorganizama i izvedbom recentnijih naliča debljih nanosa uljnog i akrilnog sastava. Kronološki sljedećem povijesnom sloju pripadaju tragovi podslika žute boje intenzivnog tona, prijašnje povijesne obnove. Slijede naliči recentnijih obnova prikazani kronološki u tablici.

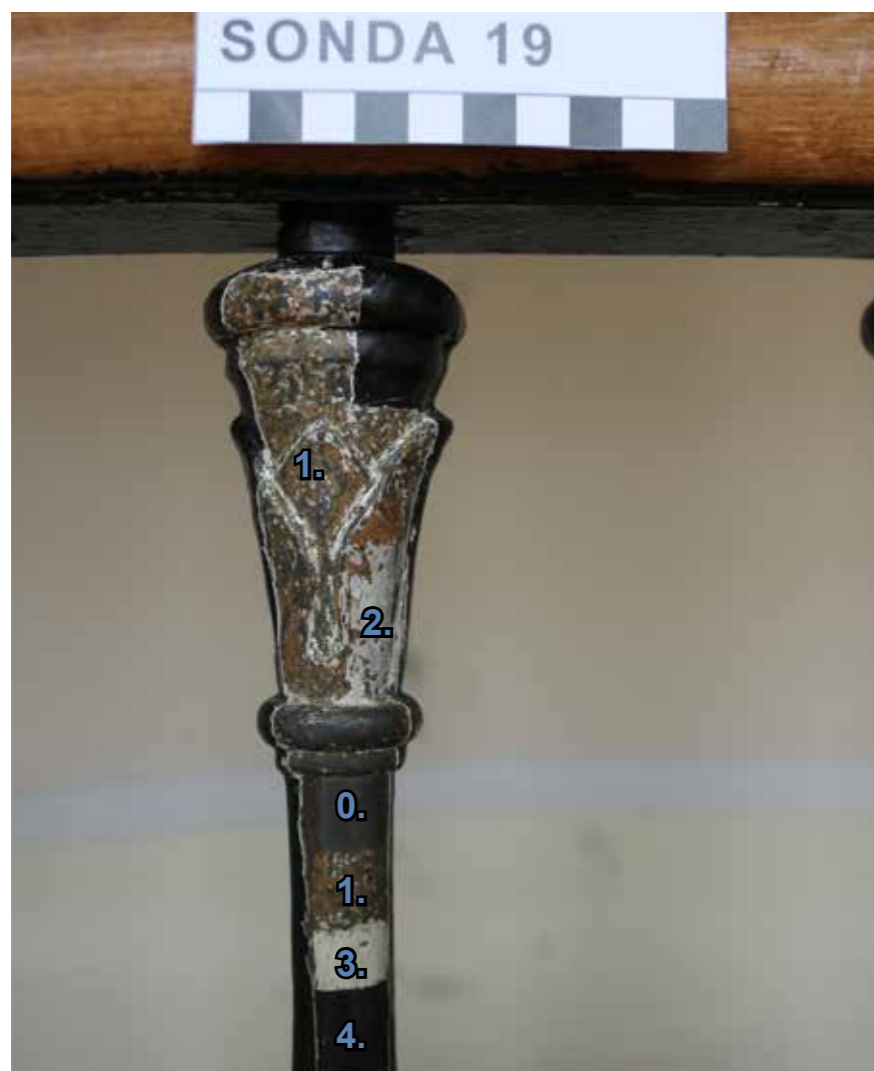
SONDA 19

0. Izvorni metalni nosilac
1. Nalič smeđe boje bakrenog tona
2. Nalič svjetlosive boje
3. Bijela podloga
4. Zatečeni nalič crne boje

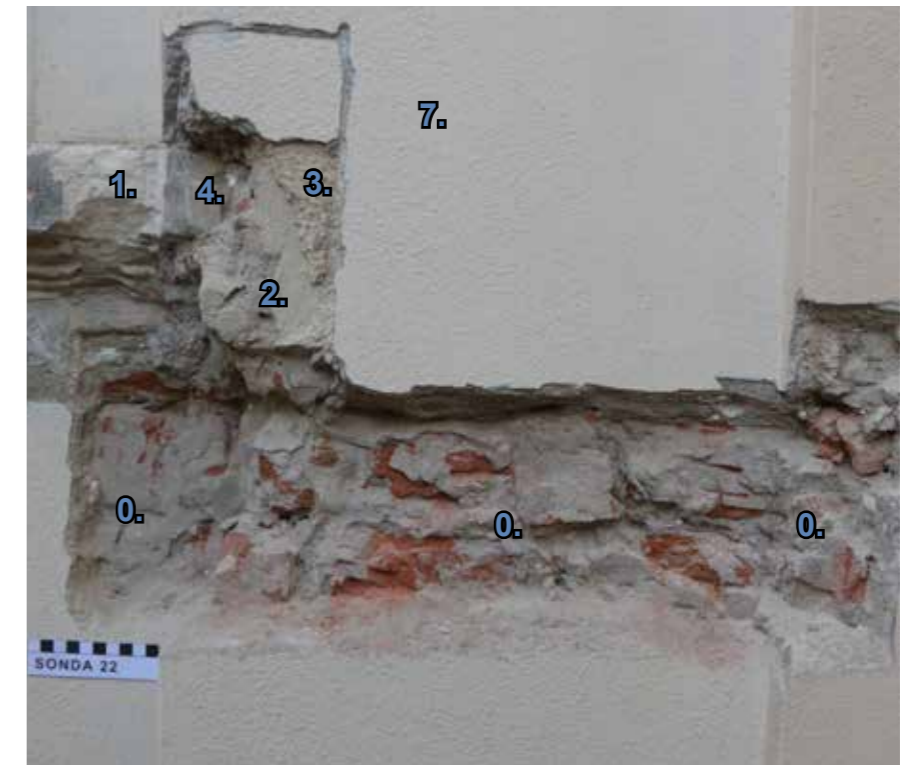
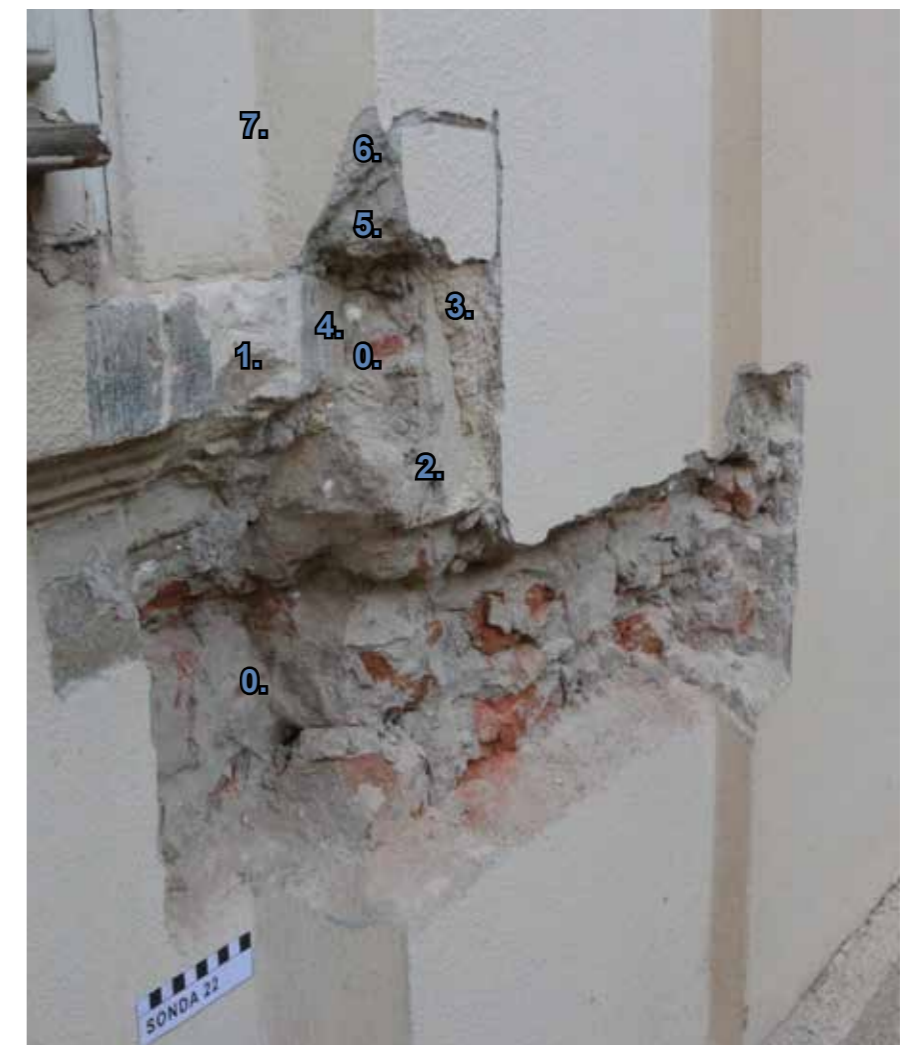
SONDA 22

Sonda 22 otvorena je u zoni podnožja prozora treće osi južnog pročelja u prizemlju sjevernog krila. Obuhvaća profilaciju klupčice, plohu parapeta te se nastavlja na istaknuti okvir lučno zaključenog prozora i na ravnu zidnu plohu pročelja u nastavku.

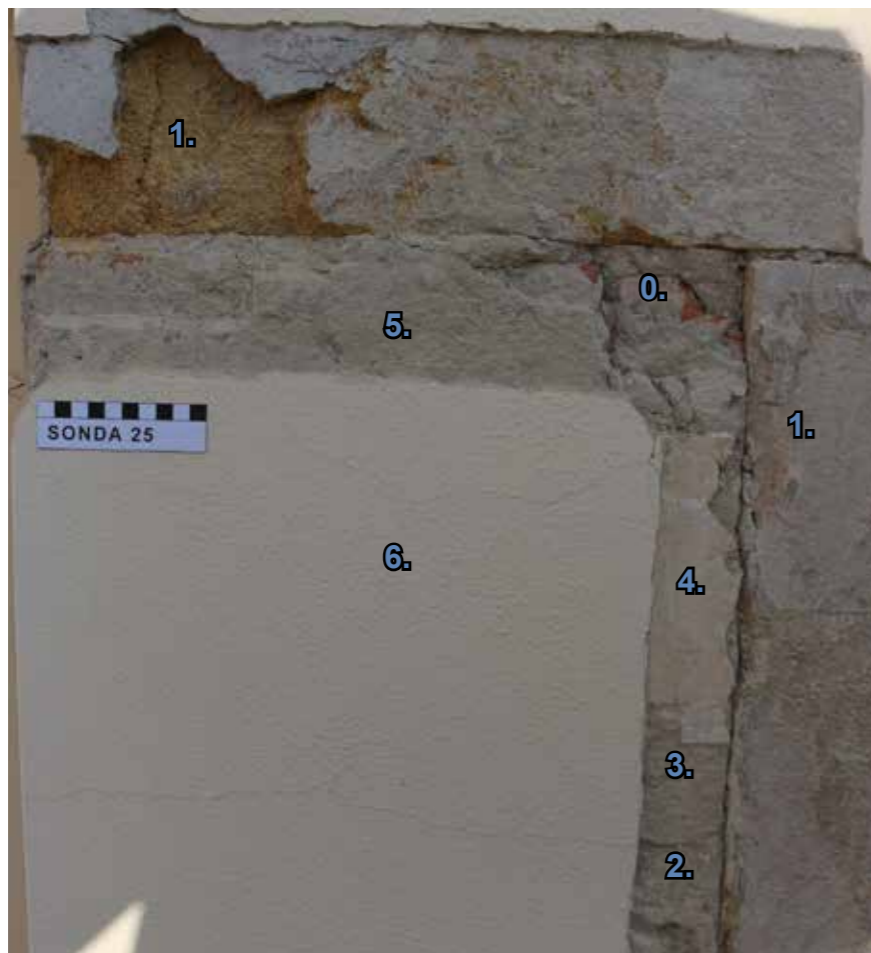
Na površini kamena vidljivi su tragovi naliča povijesnih obnova degradirani nanosom tankog sloja završne vapneno-cementne žbuke posljednje povijesne obnove, punjene sitnim agregatom, granulacije 0 do 0,05 cm, fine završne obrade. Zatečeni nalič svjetlosmeđe oker boje najvjerojatnije je akrilnog sastava.

- 0. Izvorna opečna građa
- 1. Izvorni kameni elementi
- 2. Podložna vapneno-pješčana žbuka
- 3. Završna vapneno-pješčana žbuka
- 4. Nalič svjetlonarančaste oker boje
- 5. Vapneno-cementna žbuka
- 6. Zatečeni nalič svjetlosmeđe oker boje

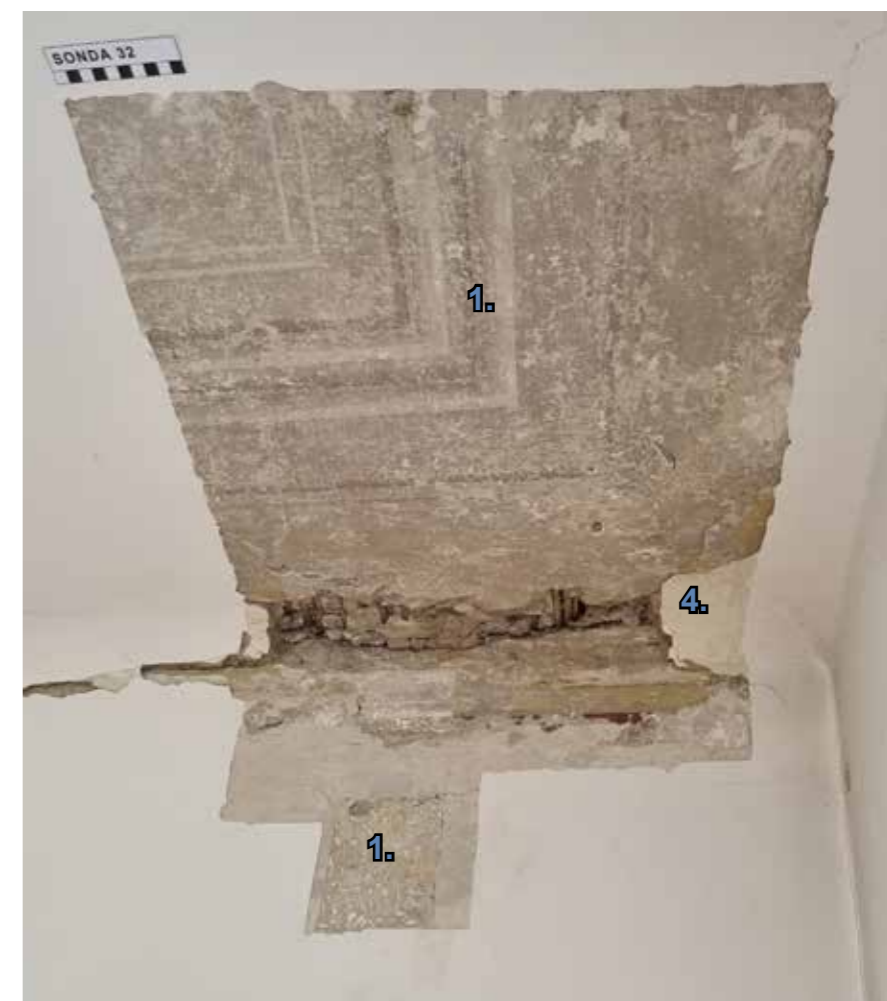
0. Izvorna završna vapneno-pješčana žbuka
1. Izvorni polikromni dekorativni oslik (izveden šablonama)
2. Polikromni dekorativni oslik (izveden šablonama)
3. Polikromni dekorativni oslik (izveden šablonama)
4. Vapneno-pješčana žbuka
5. Glet masa svjetložute boje
6. Zatečeni nalič bijele boje
