# PALAČA DRAŠKOVIĆ ili NARODNI DOM

Opatička ulica 18, Zagreb

DODATNI KONZERVATORSKO-RESTAURATORSKI ELABORAT S PRIJEDLOKOM PREZENTACIJE  
SLIKANOG SLOJA U INTERIJERU I SMJERNICAMA ZA OBRADU PROČELJA

INSTITUT ZA POVIJEST UMJETNOSTI  
ZAGREB, LIPANJ 2022.

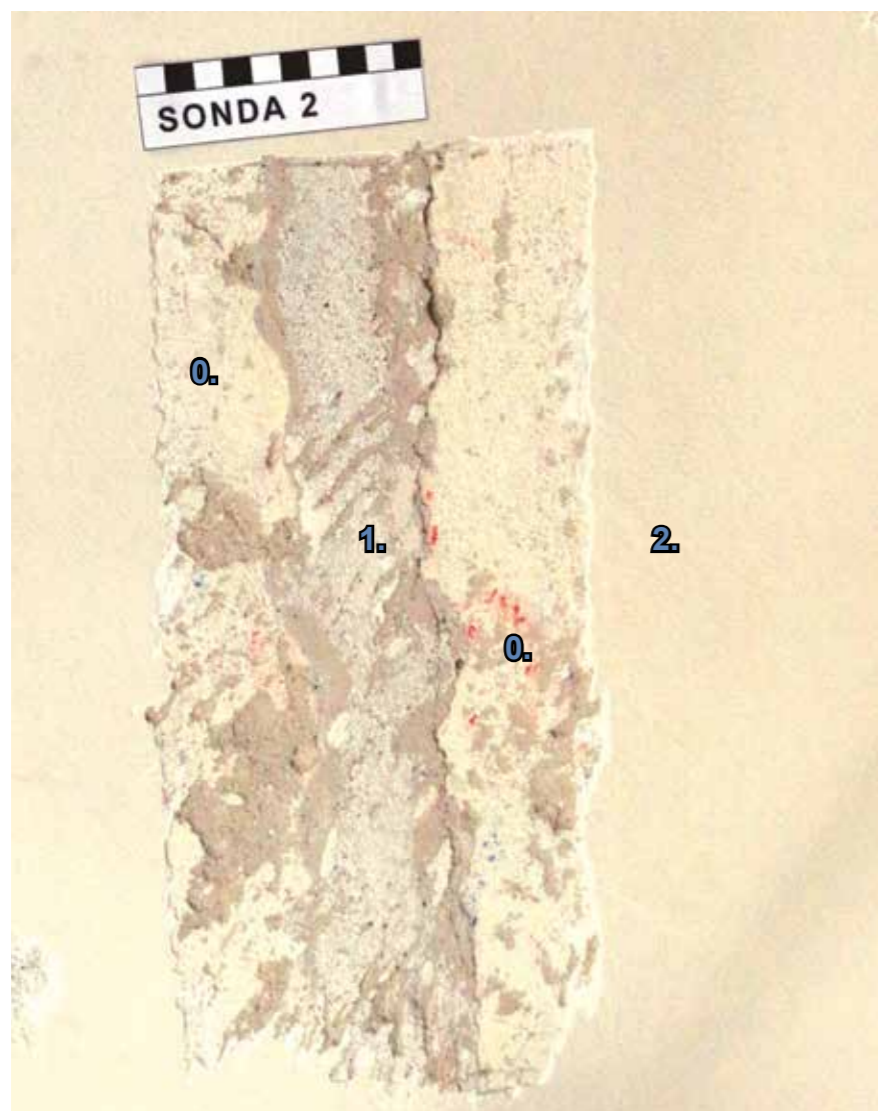
Izvorni polikromni oslik zatečen je u lošem stanju. Na podsluku svjetložute boje pronađeni su tragovi plave i crvene boje, praškaste strukture i loše adhezije s podlogom. Oslik je dodatno oslabljen nanošenjem naknadnoga žbuknog sloja posljednje povijesne obnove. Glet bijele boje čvrsto je prionuo uz površinu oštećenog oslika te je raslojavanje još više otežano.

Vapneno-pješčana žbuka ugradnje instalacija struje izvedena je najvjerojatnije u nekoj od ranijih povijesnih obnova koje su očigledno barem djelomično degradirale izvornik, dok glet masa kojom je zaglađena stropna ploha u posljednjoj obnovi degradira cijelu površinu slikanog sloja izvornika.

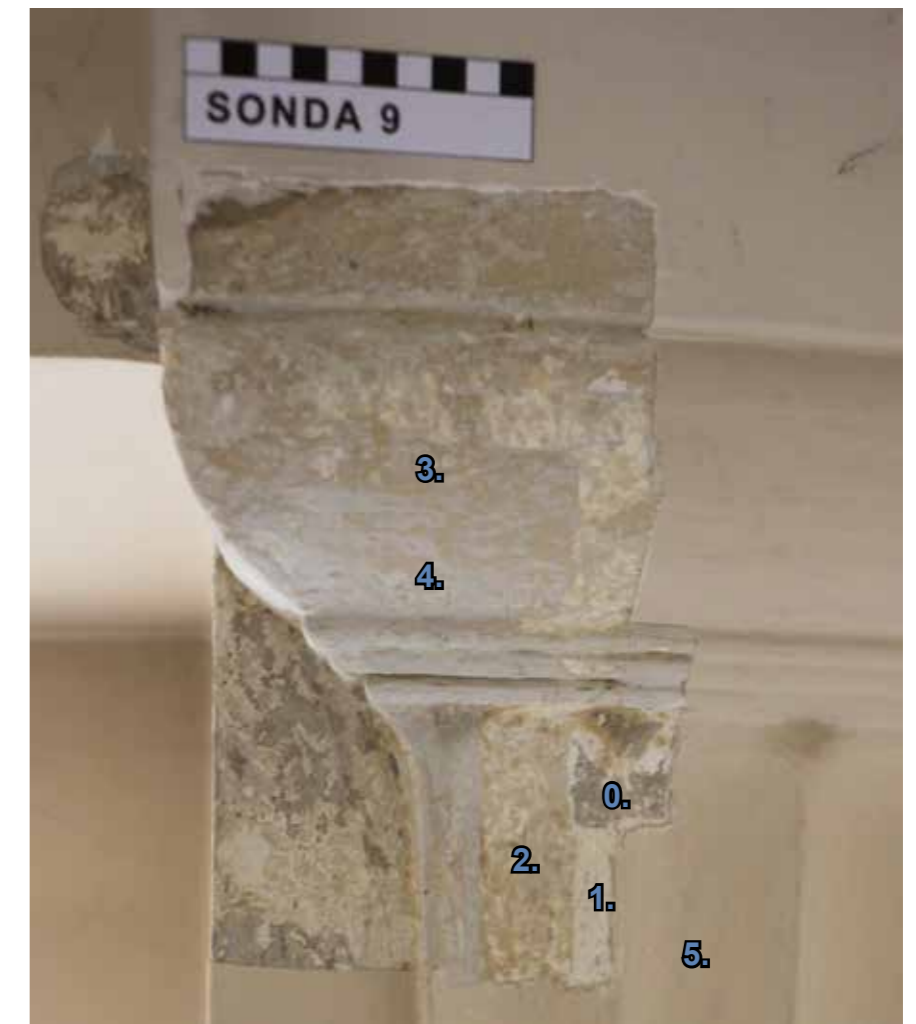
## SONDA 9

Sonda 9 otvorena je na kapitelu i tijelu pilastra zapadnog zida ulaznog prostora prizemlja. Pilastar pripada izvornom oblikovanju prostorije, a izveden je u žbuci vapneno-pješčanog sastava sivog tona. Zidna ploha zaključena je finom završnom žbukom istog sastava punjenom sitnim riječnim pijeskom granulacije 0 do 0,1 cm. Površina pilastra dodatno je zaglađena debljim nanosom vapnenog bječila, koji na zidnoj plohi pronalazimo u tanjem sloju nešto

grublje obrade. Najstariji nalič izrazito je loše očuvan. Polikromnog je karaktera nedefinirane kompozicije, od koje možemo utvrditi jedino tonove podslika, dok dekorativni karakterostaje upitan. Na kapitelu je pronađen svjetlosmeđi nalič lazurnog karaktera, dok je u istom sloju na zidnoj plohi vidljiva slikana marmorizacija, očuvanog podslika svjetložutog tona i oštećenog slikanog sloja. Površinski su vidljiva brojna oštećenja nastala djelovanjem mikroorganizama i izvedbom recentnijih naliča debljih nanosa uljnog i akrilnog sastava. Kronološki sljedećem povijesnom sloju pripadaju tragovi podslika žute boje intenzivnog tona, prijašnje povijesne obnove. Slijede naliči recentnijih obnova prikazani kronološki u tablici.

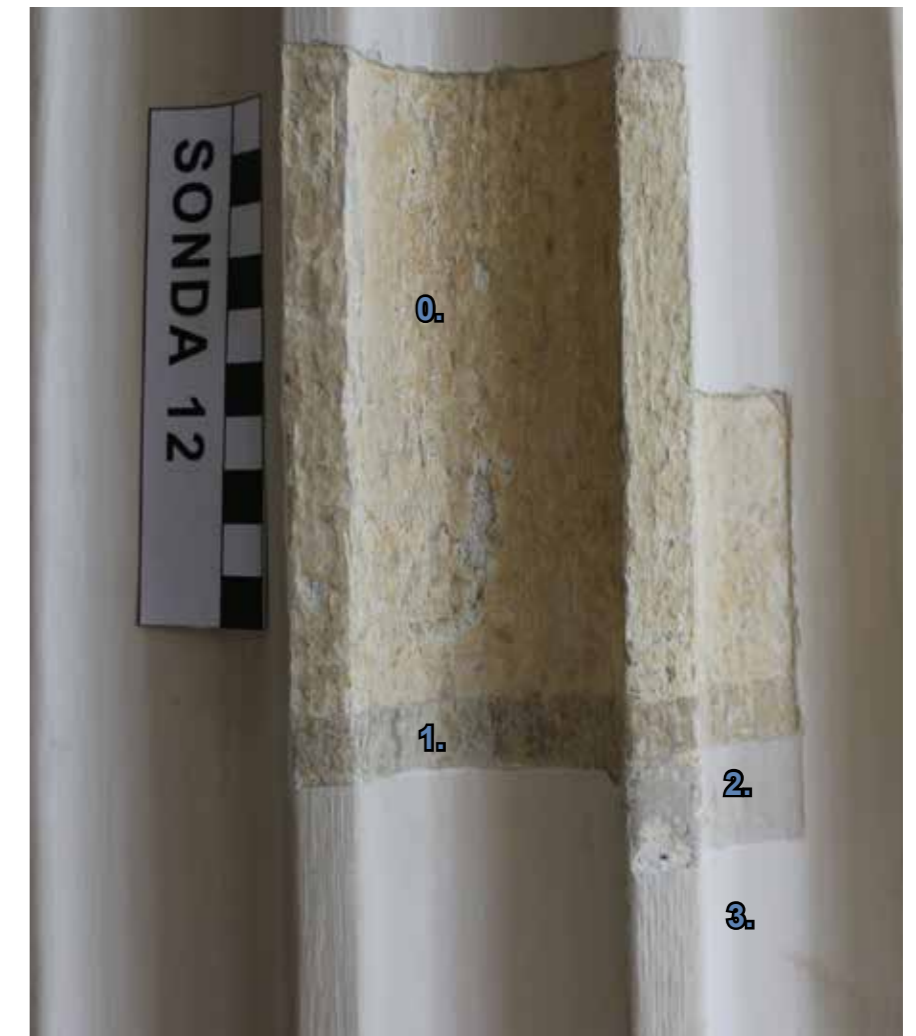
Sonda 12 otvorena je na tijelu južnog stupa galerije stubišta na katu.

Izvorno oblikovanje kanelira na tijelu stupa izvorno je izvedeno finom žbukom. Srednje gruba završna obrada imitira površinu klesanoga kamenog elementa, dodatno istaknutu naličem žute oker boje, neujednačenog tona, koji podsjeća na kamen pješčenjak. Površinska obrada i nalič prezentabilnog povijesnog sloja na toj je poziciji zatečen u izrazito dobrom stanju pa može poslužiti kao referentni nalaz pri izradi detaljnih smjernica prijedloga prezentacije.

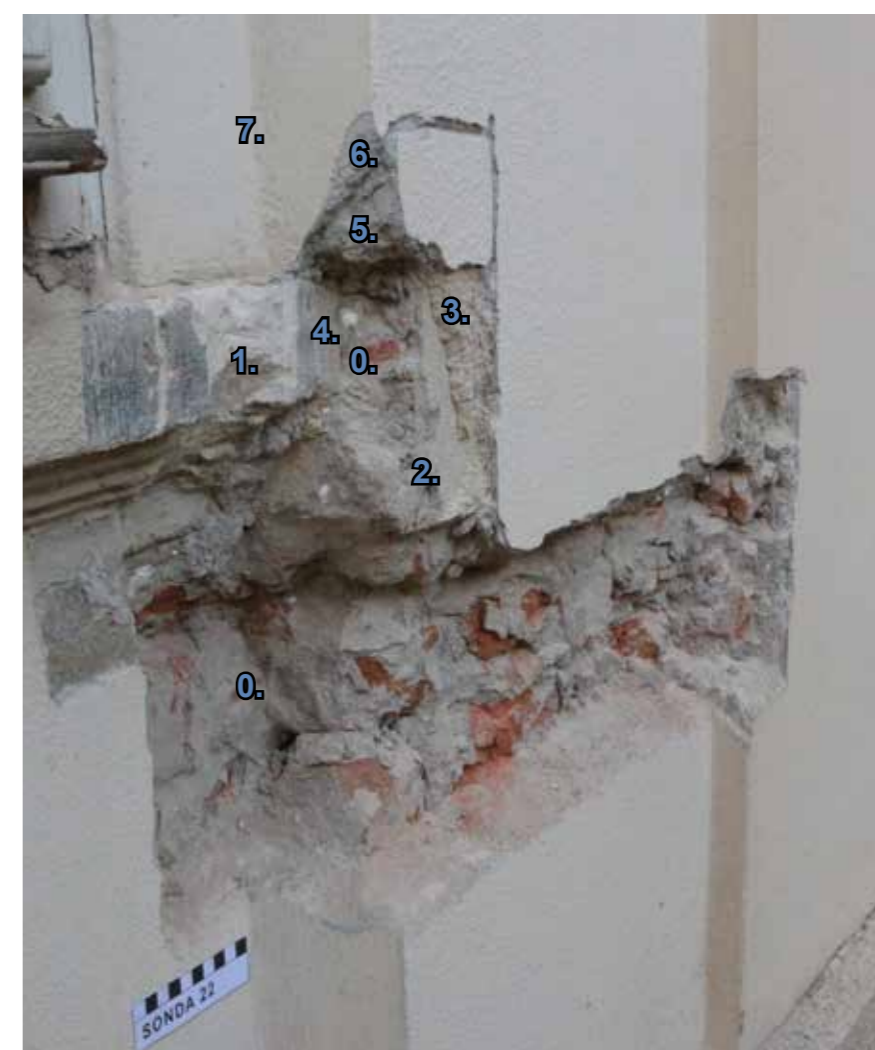
Sonda 22 otvorena je u zoni podnožja prozora treće osi južnog pročelja u prizemlju sjevernog krila. Obuhvaća profilaciju klupčice, plohu parapeta te se nastavlja na istaknuti okvir lučno zaključenog prozora i na ravnu zidnu plohu pročelja u nastavku.

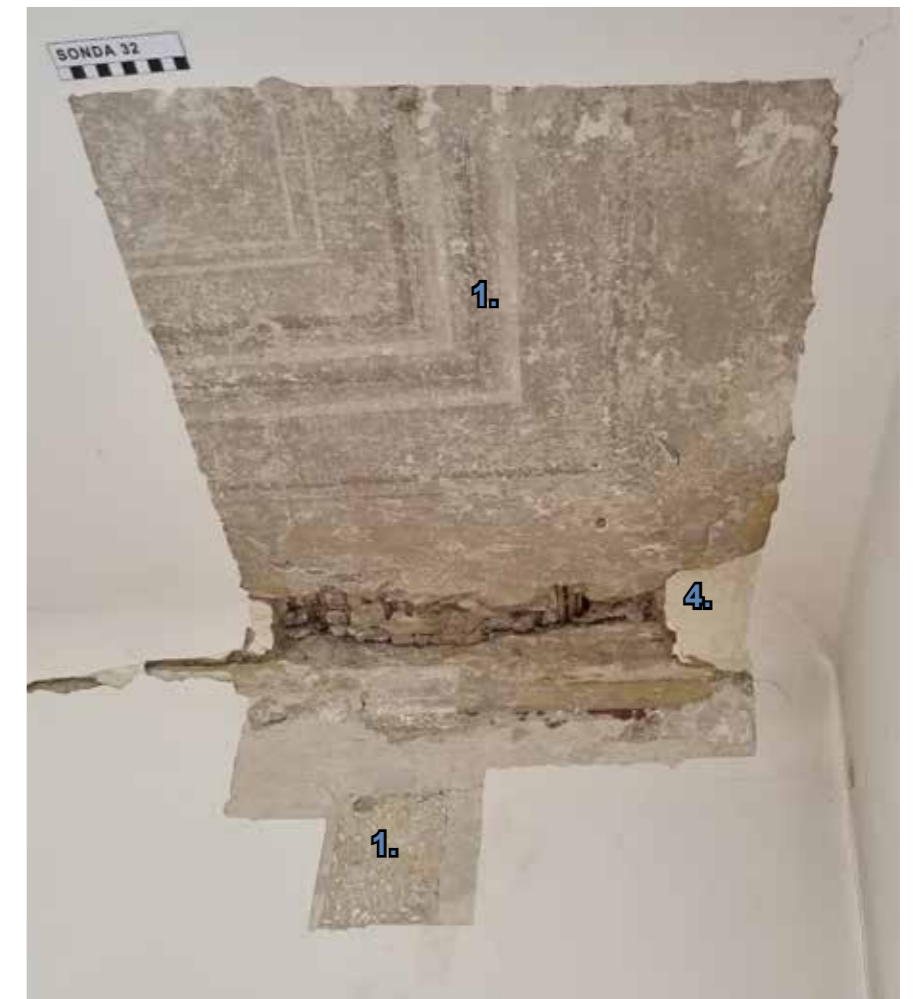
Sonda 32 otvorena je u sjeverozapadnom kutu krajnje zapadne prostorije južnog krila na prvom katu. Sondom je obuhvaćen strop i ravna zidna ploha neposredno ispod stropa.

Izvorna završna žbuka punjena je kamenim agregatom riječnog podrijetla, granulacije 0 do 0,1 cm. Površina žbuke dodatno je zaglađena nanosom bijele vapnene podloge.

Izvorni polikromni dekorativni oslik je vapnenog sastava, na podsluku svjetlosive boje ljubičastog tona i višestrukih bordura zagasito crvene, svjetlosive i bijele boje. Stropnu i zidnu plohu razdvajaju višestruke bordure zagasito crvene i sive boje; u nastavku ravne zidne plohe nastavlja se ponavljajući cvjetni motiv žute boje na sivom podsluku. Sondom je utvrđeno da je izvorni holkel bio izveden pod većim kutom, dok je zatečeni zadebljan slojem vapneno-pješčane žbuke prethodne povijesne obnove. Izvorni slikani sloj zatečen je u izrazito dobrom stanju na stropnoj plohi, dok su na spoju stropne i zidne plohe vidljiva višestruka oštećenja, nastala djelovanjem sila potresa, ali i ugradnjom instalacija struje.

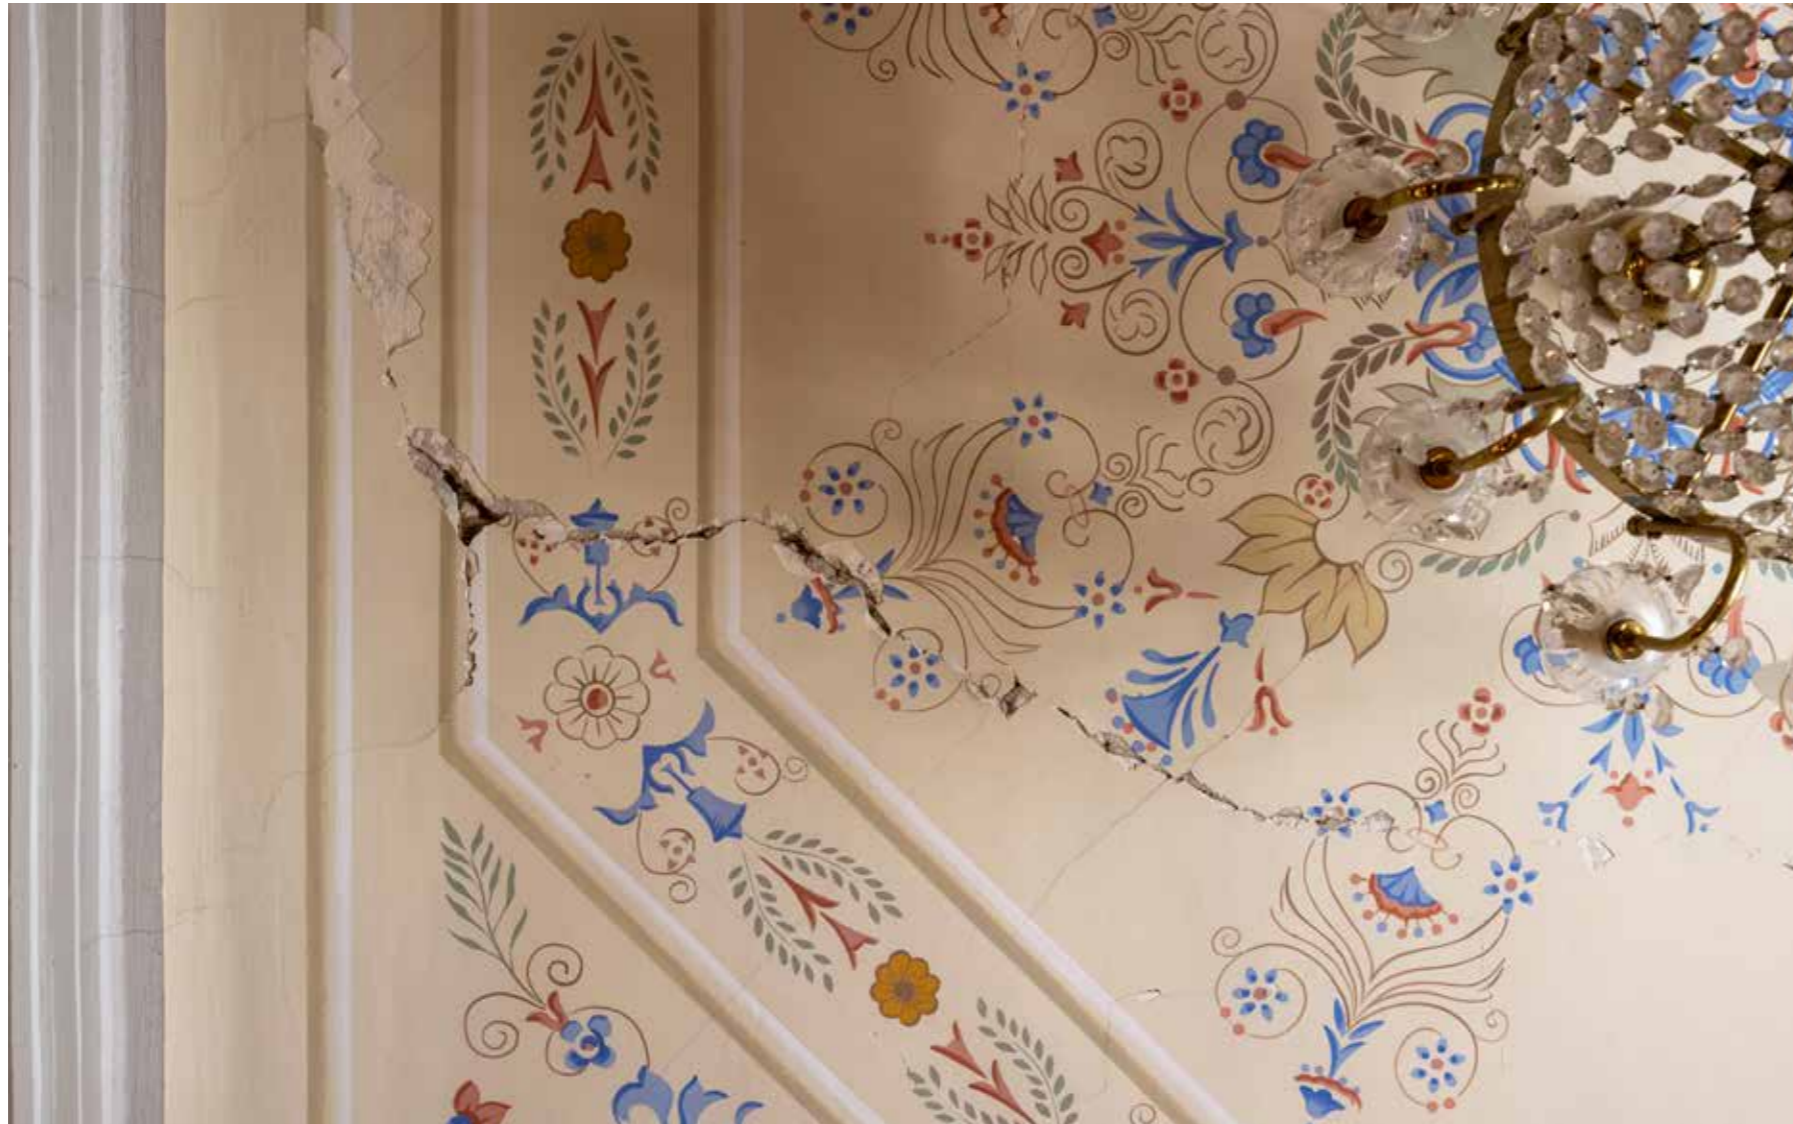
Pogled na stropnu plohu Ilirske dvorane, oštećenje zatečenog žbuknog i slikanog sloja
