PROGRAM CJELOVITE OBNOVE POVIJESNE URBANE CJELINE GRADA ZAGREBA

GORNJI GRAD (Blok 11)
KAPTOL (Opatovina)

KONZERVATORSKI MODEL

INSTITUT ZA POVIJEST UMJETNOSTI
ZAGREB, prosinac 2022.

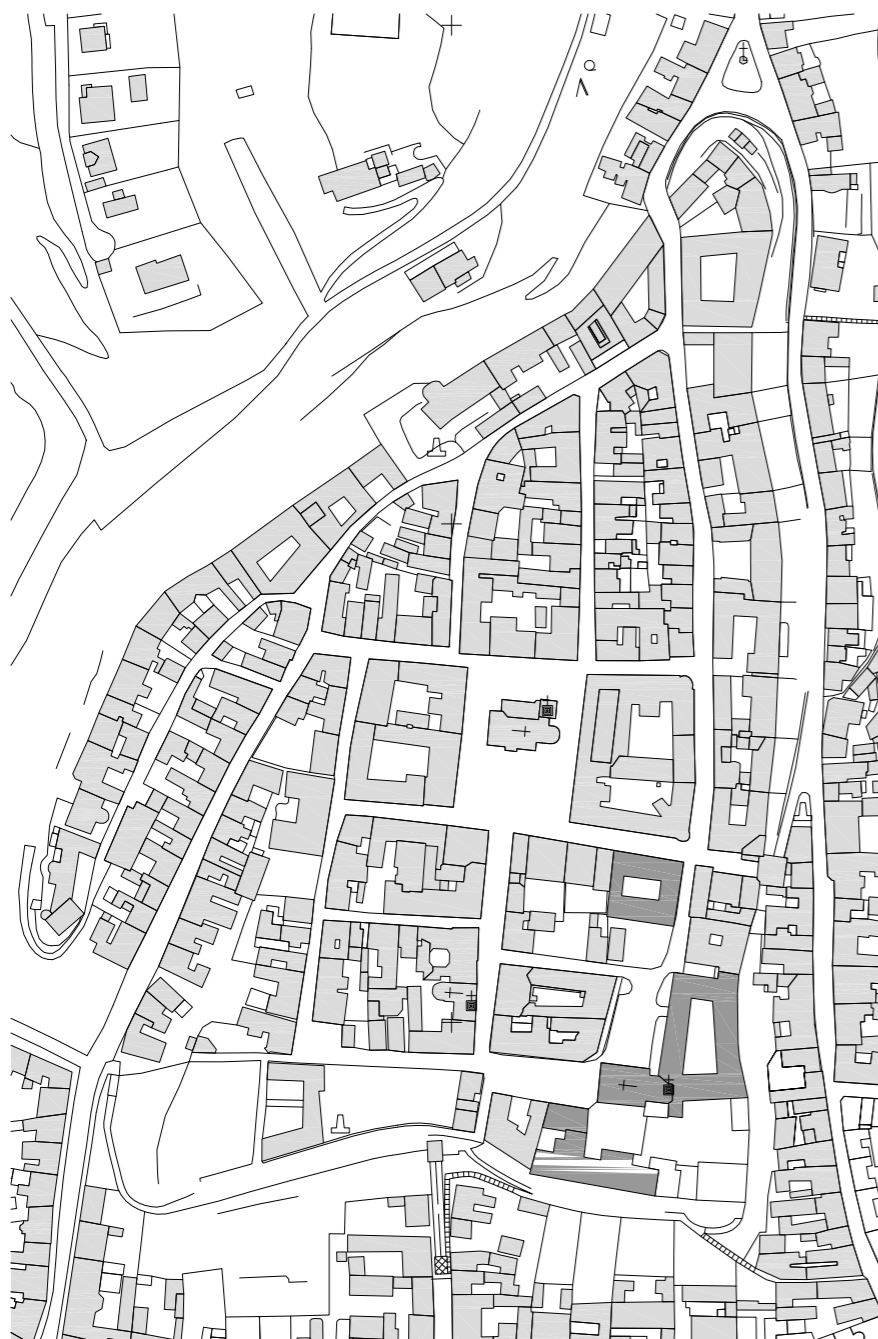
Zagreb, Gornji grad, plan s označenim Blokom 11 između Habeljeve, Kamenite, Trga sv. Marka, Čirilometodske i Vitezovićeve ulice

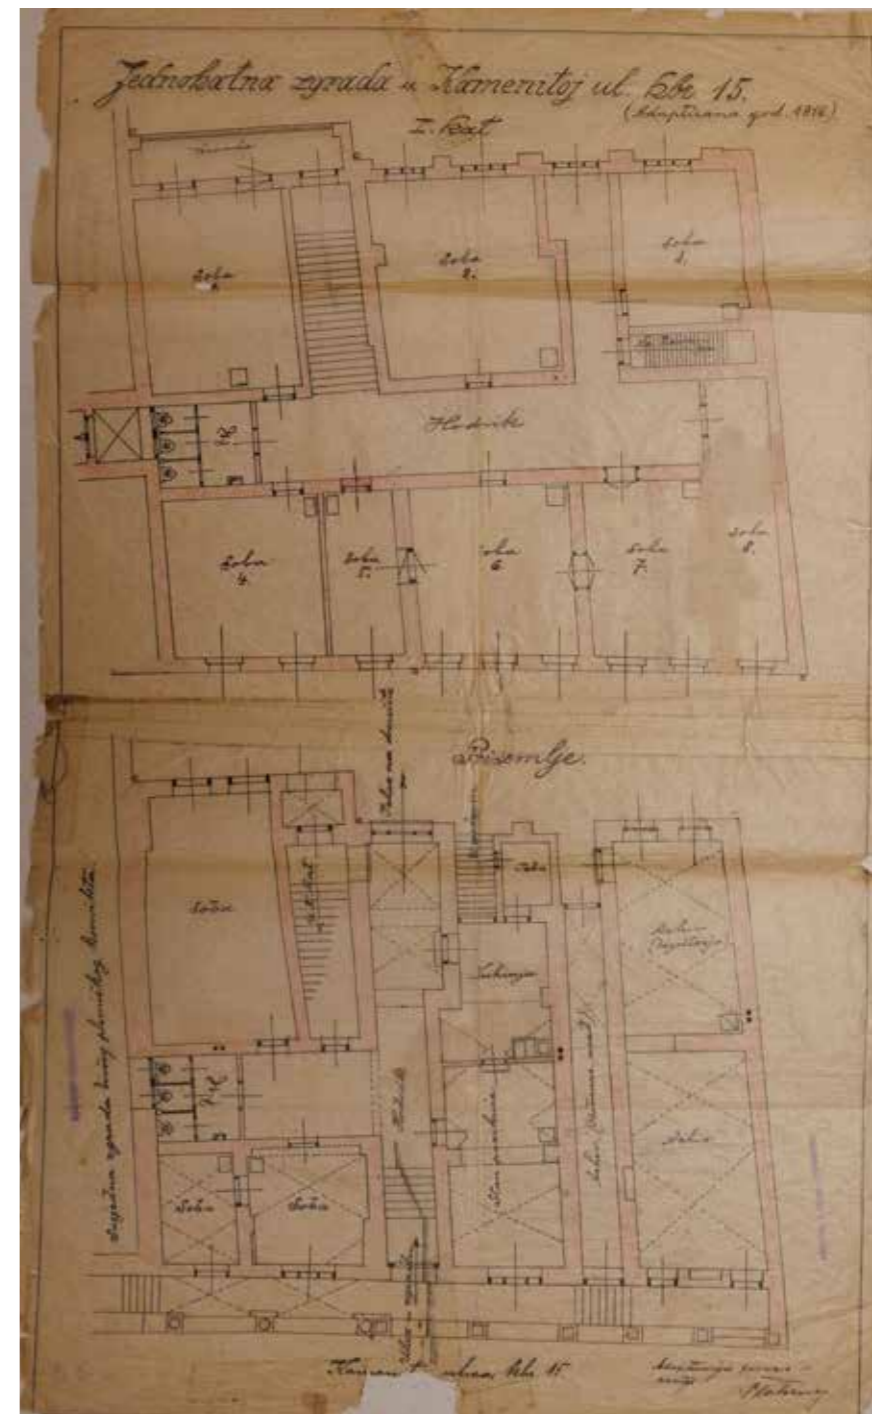
Projekt adaptacije, 1916., DAZG

Uvid u prethodni izgled kuće na adresi Kamenita 13 pruža nacrt iz 1895. godine. Izvorna kuća nije imala trijem na sjevernom pročelju i dopirala je do ruba ulice. Pročelje je bilo asimetrično s velikim portalom ulazne veže uz zgradu Konvikta i s dva prozorska otvora zapadno od portala. Veža se protezala cijelom dubinom kuće, koja se u prizemlju sastojala od dvije duboke prostorije u nizu. Veža i prostorije bile su nadsvedene križnim svodom. U stražnjem dijelu

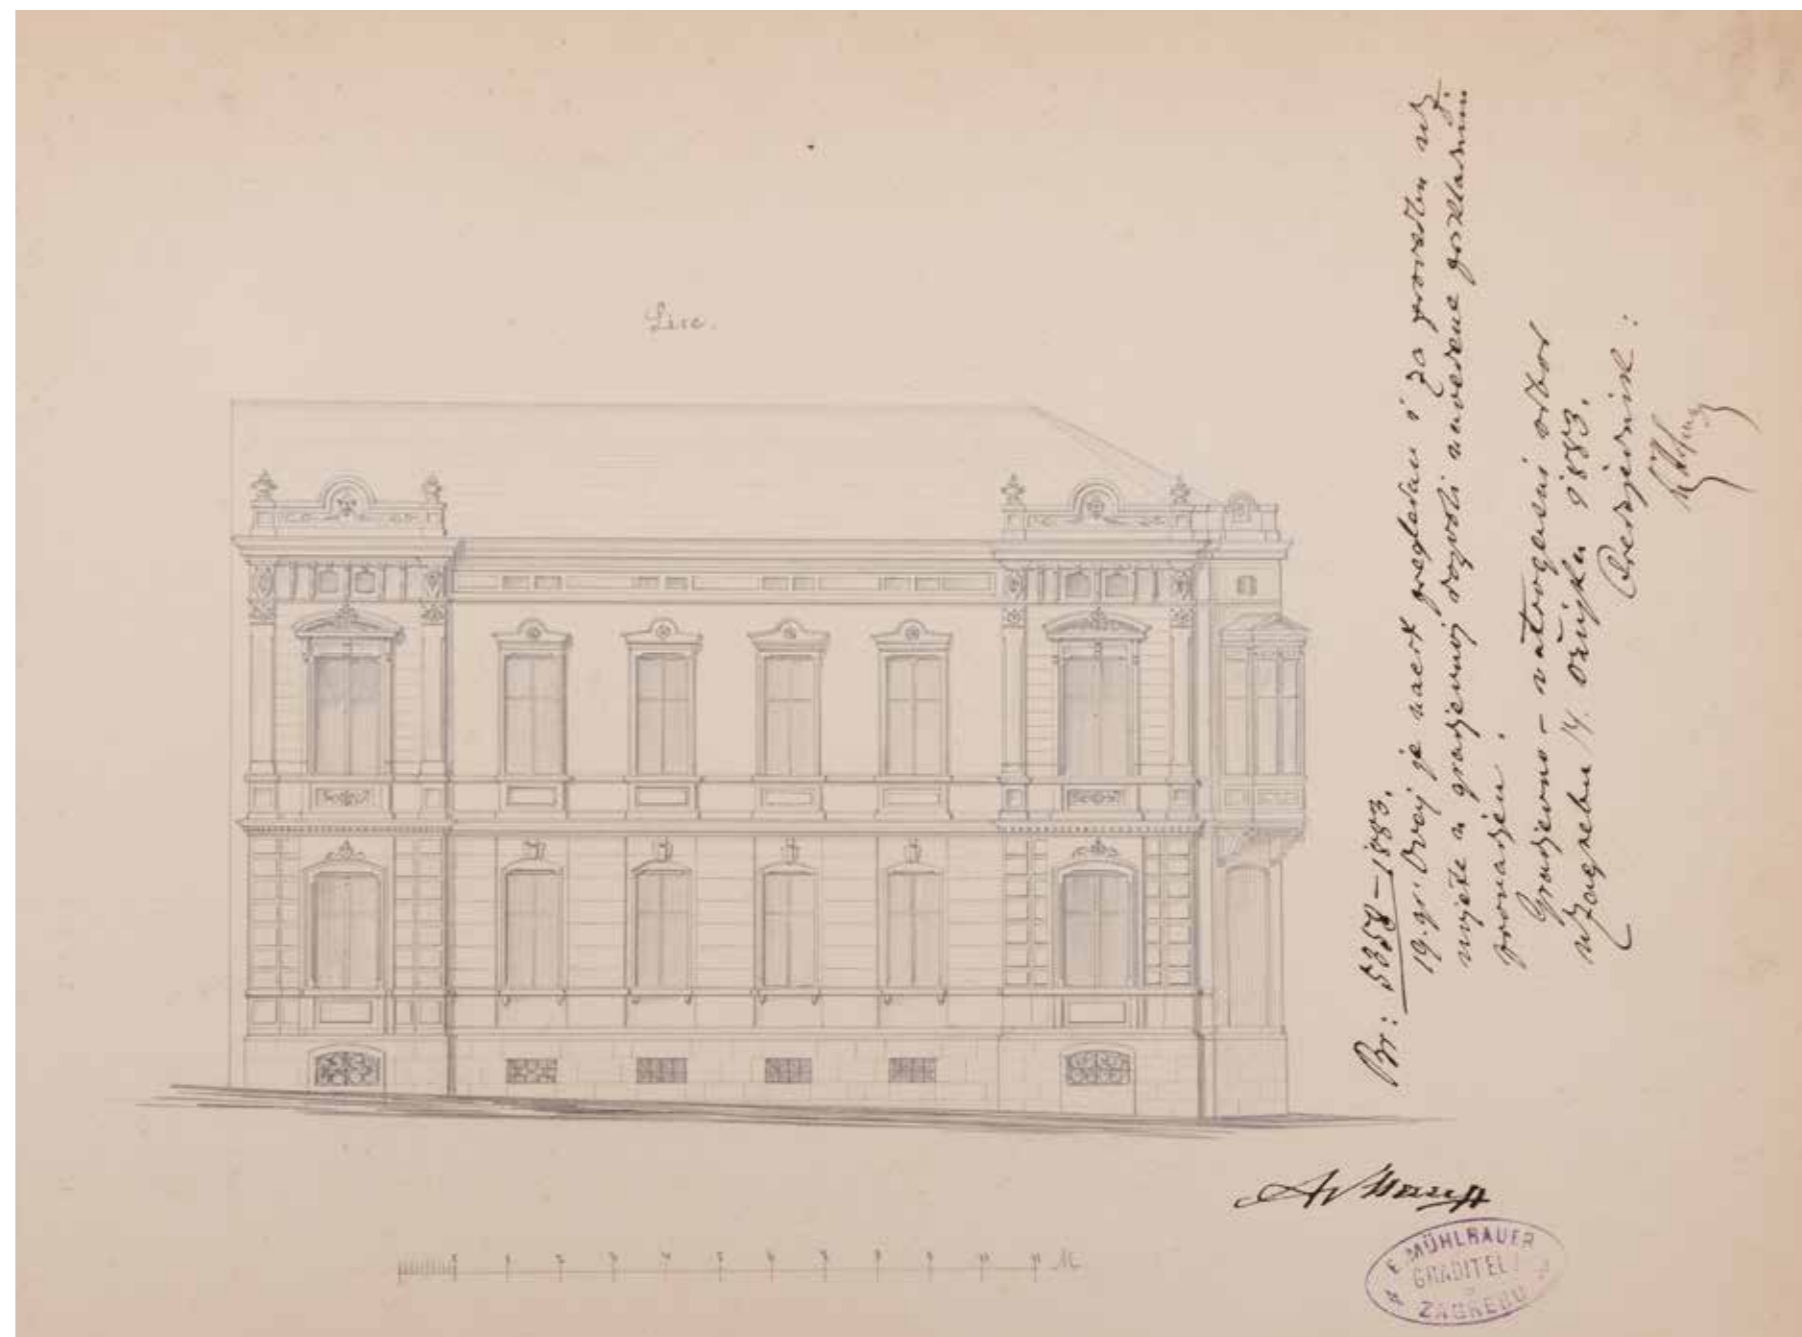
Kuća Schauff-Cuculić, projekt, Ernest Mühlbauer, 1883., zapadno pročelje, privatni arhiv obitelji Cuculić

Južno pročelje u Vitezovićevoj ulici slijedi načelo oblikovanja zapadnog pročelja, no kako je moralo biti kraće, asimetrično je – ima dvije prozorske osi manje i nema krajnjega rizalita. Međutim, taj stanoviti »ugrađeni« manjak

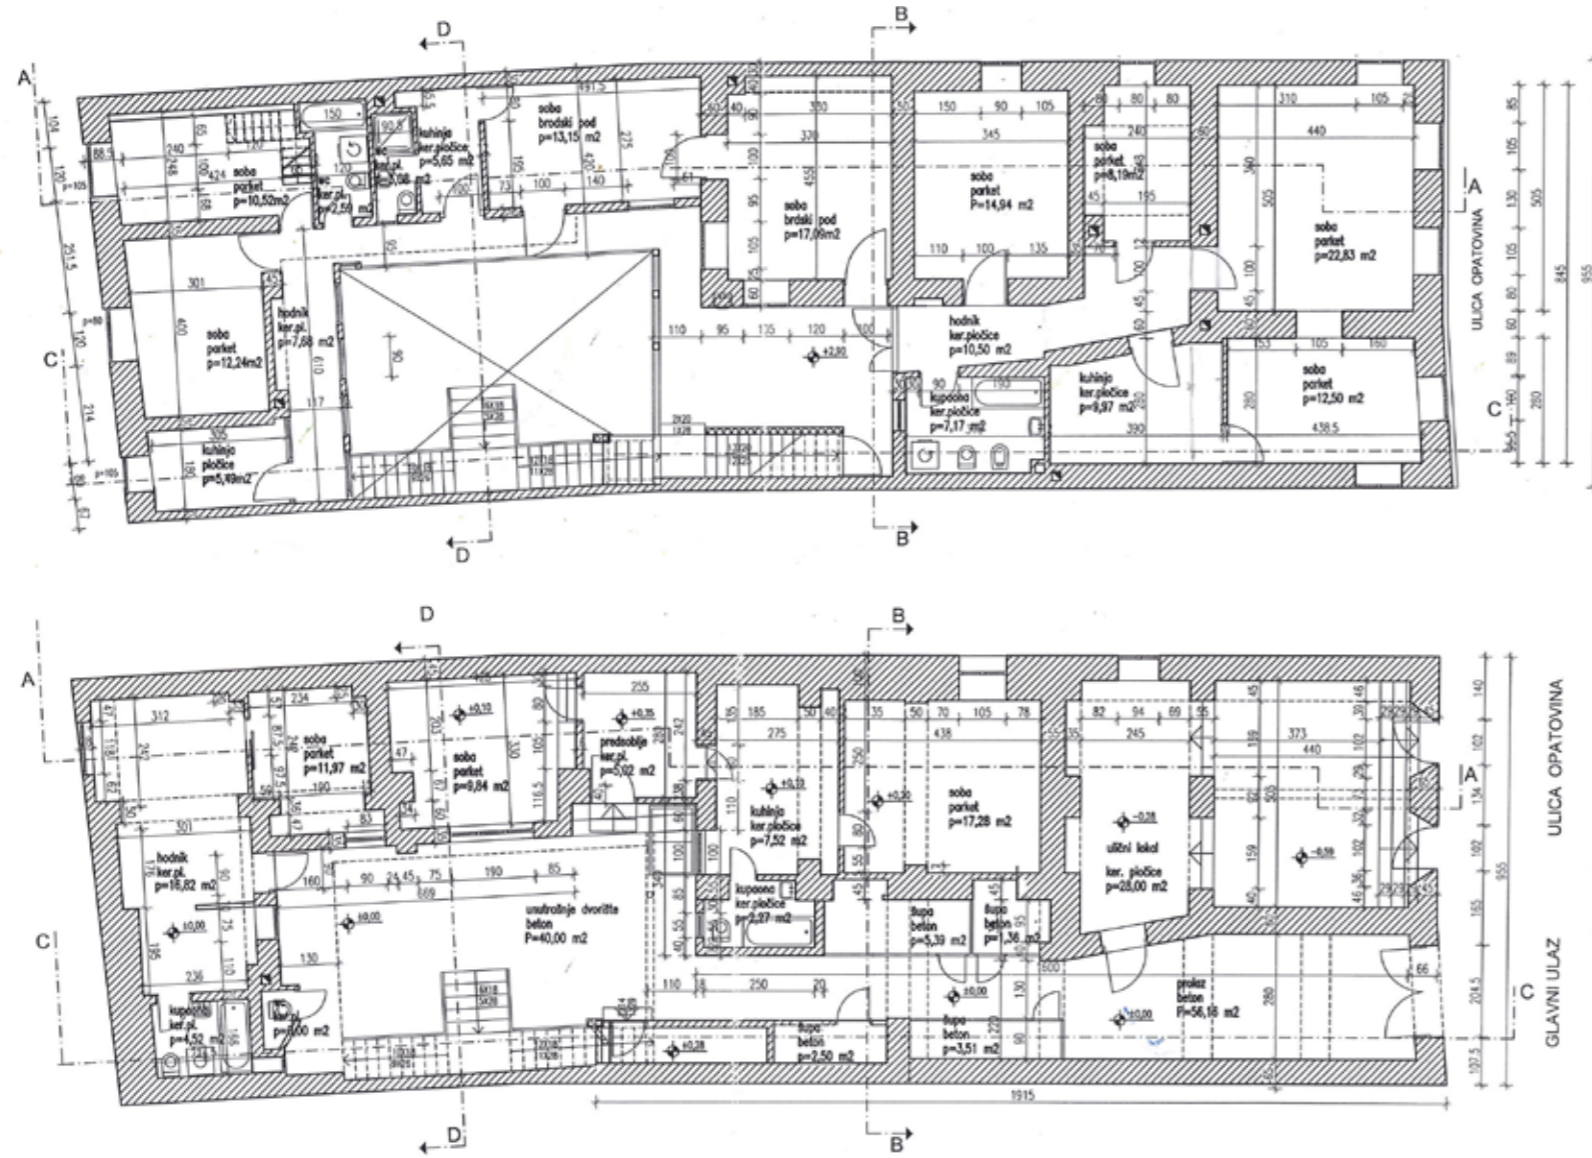
Tlocrt prizemlja, prvog kata i presjek, Anikon, 2004.

Na katu su uređena dva stana. Sjevernu stranu starijega središnjeg i pročelnog dijela zapremaju četiri prostorije, odvojene debelim nosivim zidovima, dok je iznad veže hodnik i nekoliko manjih prostorija. Nekadašnja kuhinja na katu, iznad kuhinje u prizemlju, nadsvođena je češkim kapama.

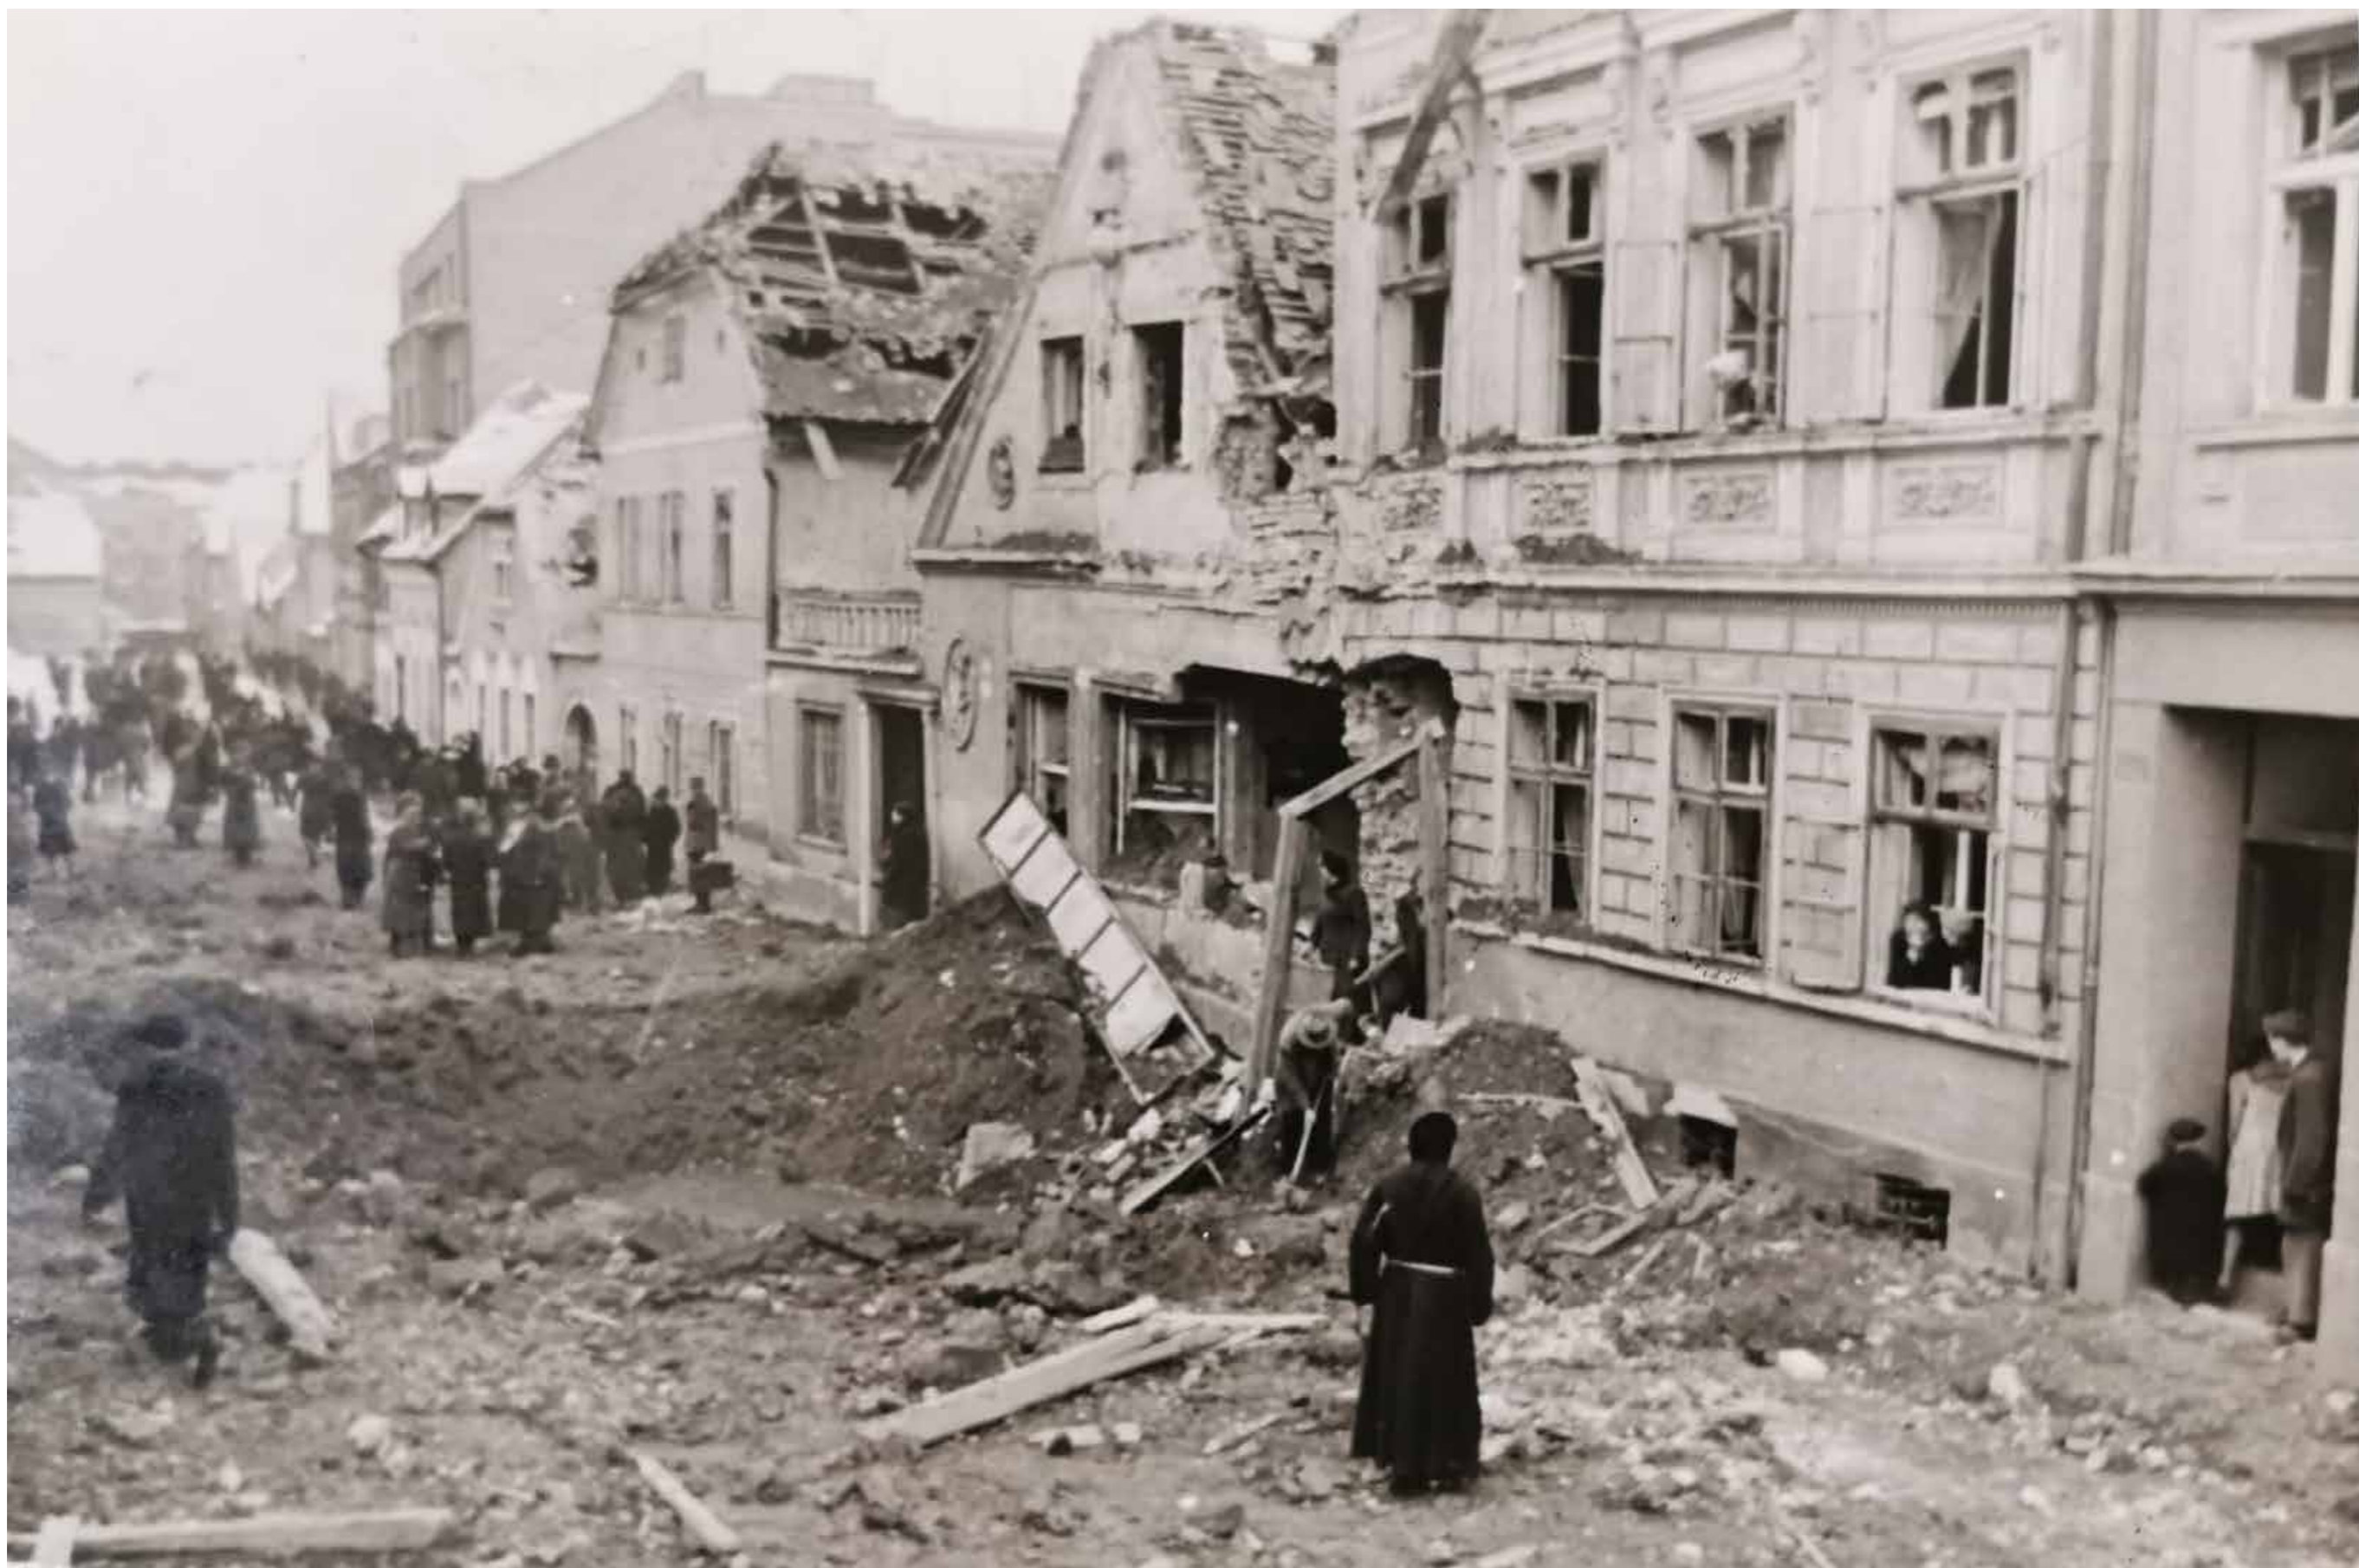
Opatovina (kbr. 31–37), oštećenja nastala u bombardiranju 1944. godine
