PROGRAM CJELOVITE OBNOVE POVIJESNE URBANE CJELINE GRADA ZAGREBA

GORNJI GRAD (Blok 11)
KAPTOL (Opatovina)

KONZERVATORSKI MODEL

INSTITUT ZA POVIJEST UMJETNOSTI
ZAGREB, prosinac 2022.

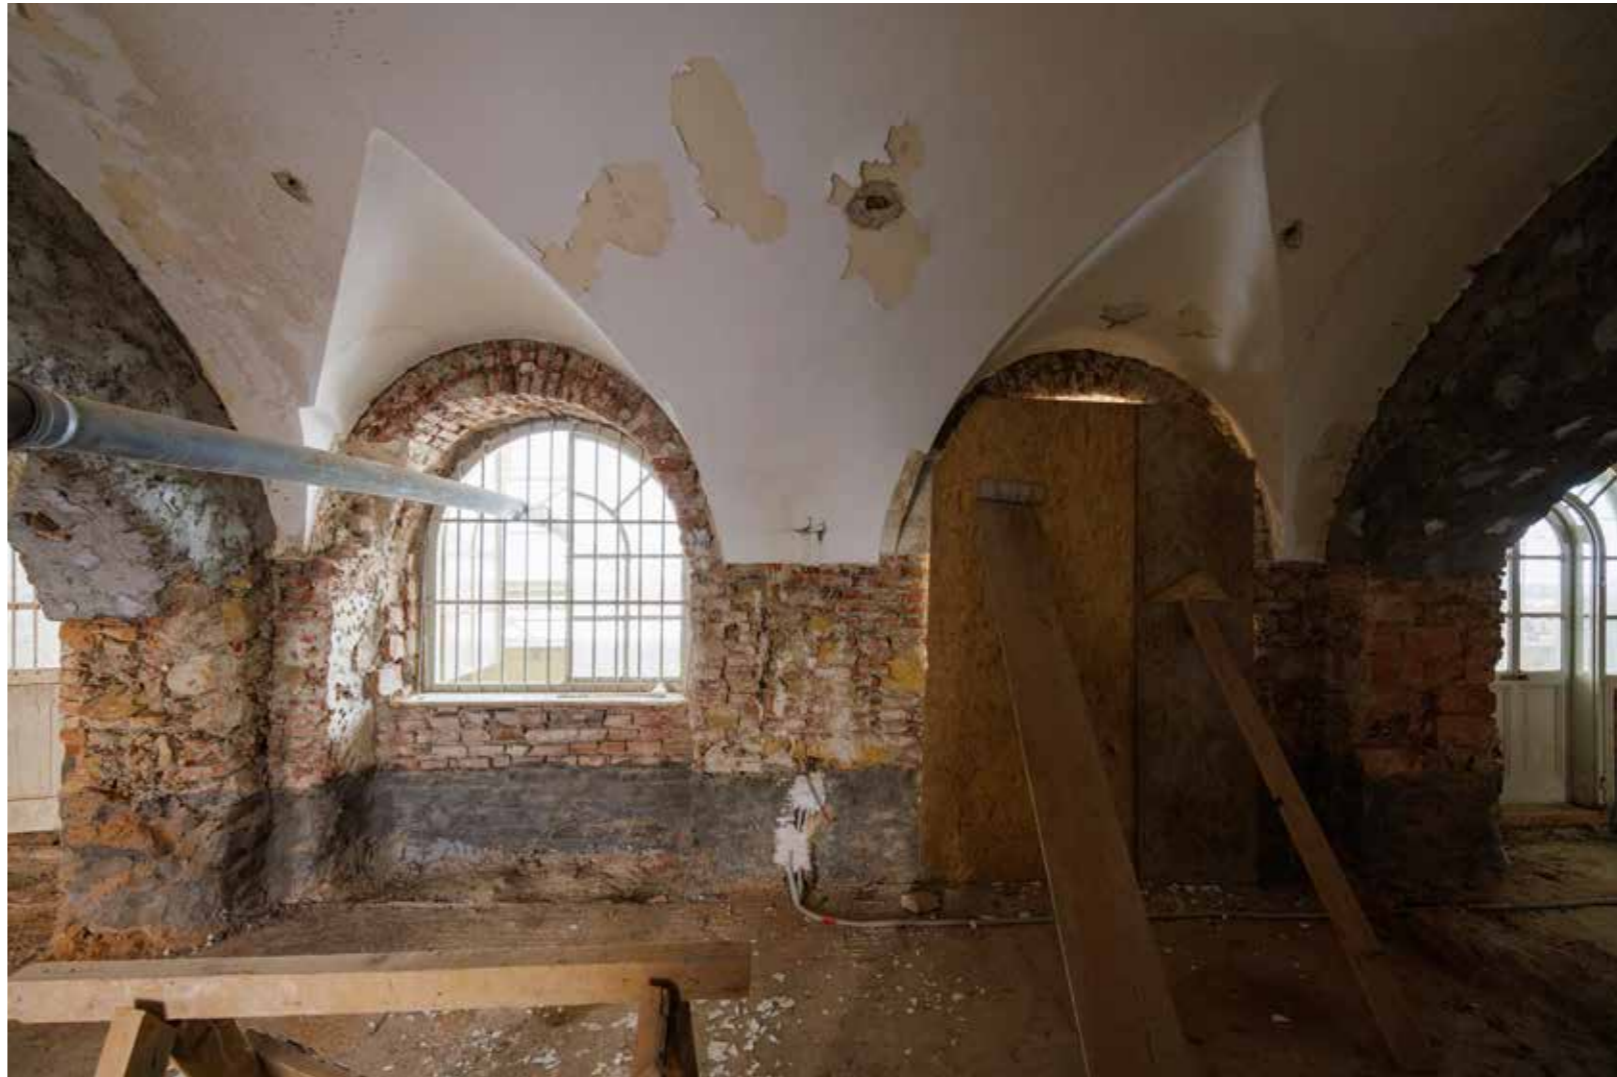
Prostorije u prizemlju

zatvorenoga plastičnog tijela. Sjeverno i južno krilo duže je od istočnoga i zapadnoga. Također su sjeverno i južno krilo iste širine, koja je neznatno veća od širine istočnoga, ali znatno veća od one zapadnoga krila. Istočno, južno i sjeverno krilo na svim nadzemnim etažama tvori jedan niz pravokutnih prostorija uz perimetralne zidove, a s njihove unutarnje strane kontinuiraju uzak hodnik koji gleda u unutarnje dvorište i koji u zapadnome krilu izostaje. Velik broj prozora velikih dimenzija svijetloga otvora osigurava jaku i ravnomjernu osvijetljenost unutrašnjosti kroz sva tri kata. Etaže se donekle razlikuju po visini (podrum je u prosjeku

Visinsku razliku od ulaza do visokoga prizemlja premošćuje usko jednokrako stubište koje vodi u hodnik. Hodnik prizemlja križno je nadsvođen te se iz njega ulazi u sve prostorije, a one su nadsvođene bačvastim svodom s trokutastim susvodnicama; velika sportska dvorana, smještena izduženo uz južni perimetralni zid, nema svodove. U prizemlje se može pristupiti i južno iz vanjskoga dvorišta te sjeverno kroz arkadno rastvoren trijem u Kamenitoj ulici; taj ulaz vodi izravno u zbornicu škole. Na više etaže
