# Program cjelovite obnove povijesne urbane cjeline Grada Zagreba : Gornji grad (Blok 11) i Kaptol (Opatovina)

# PROGRAM CJELOVITE OBNOVE POVIJESNE URBANE CJELINE GRADA ZAGREBA

GORNJI GRAD (Blok 11)  
KAPTOL (Opatovina)

KONZERVATORSKI MODEL

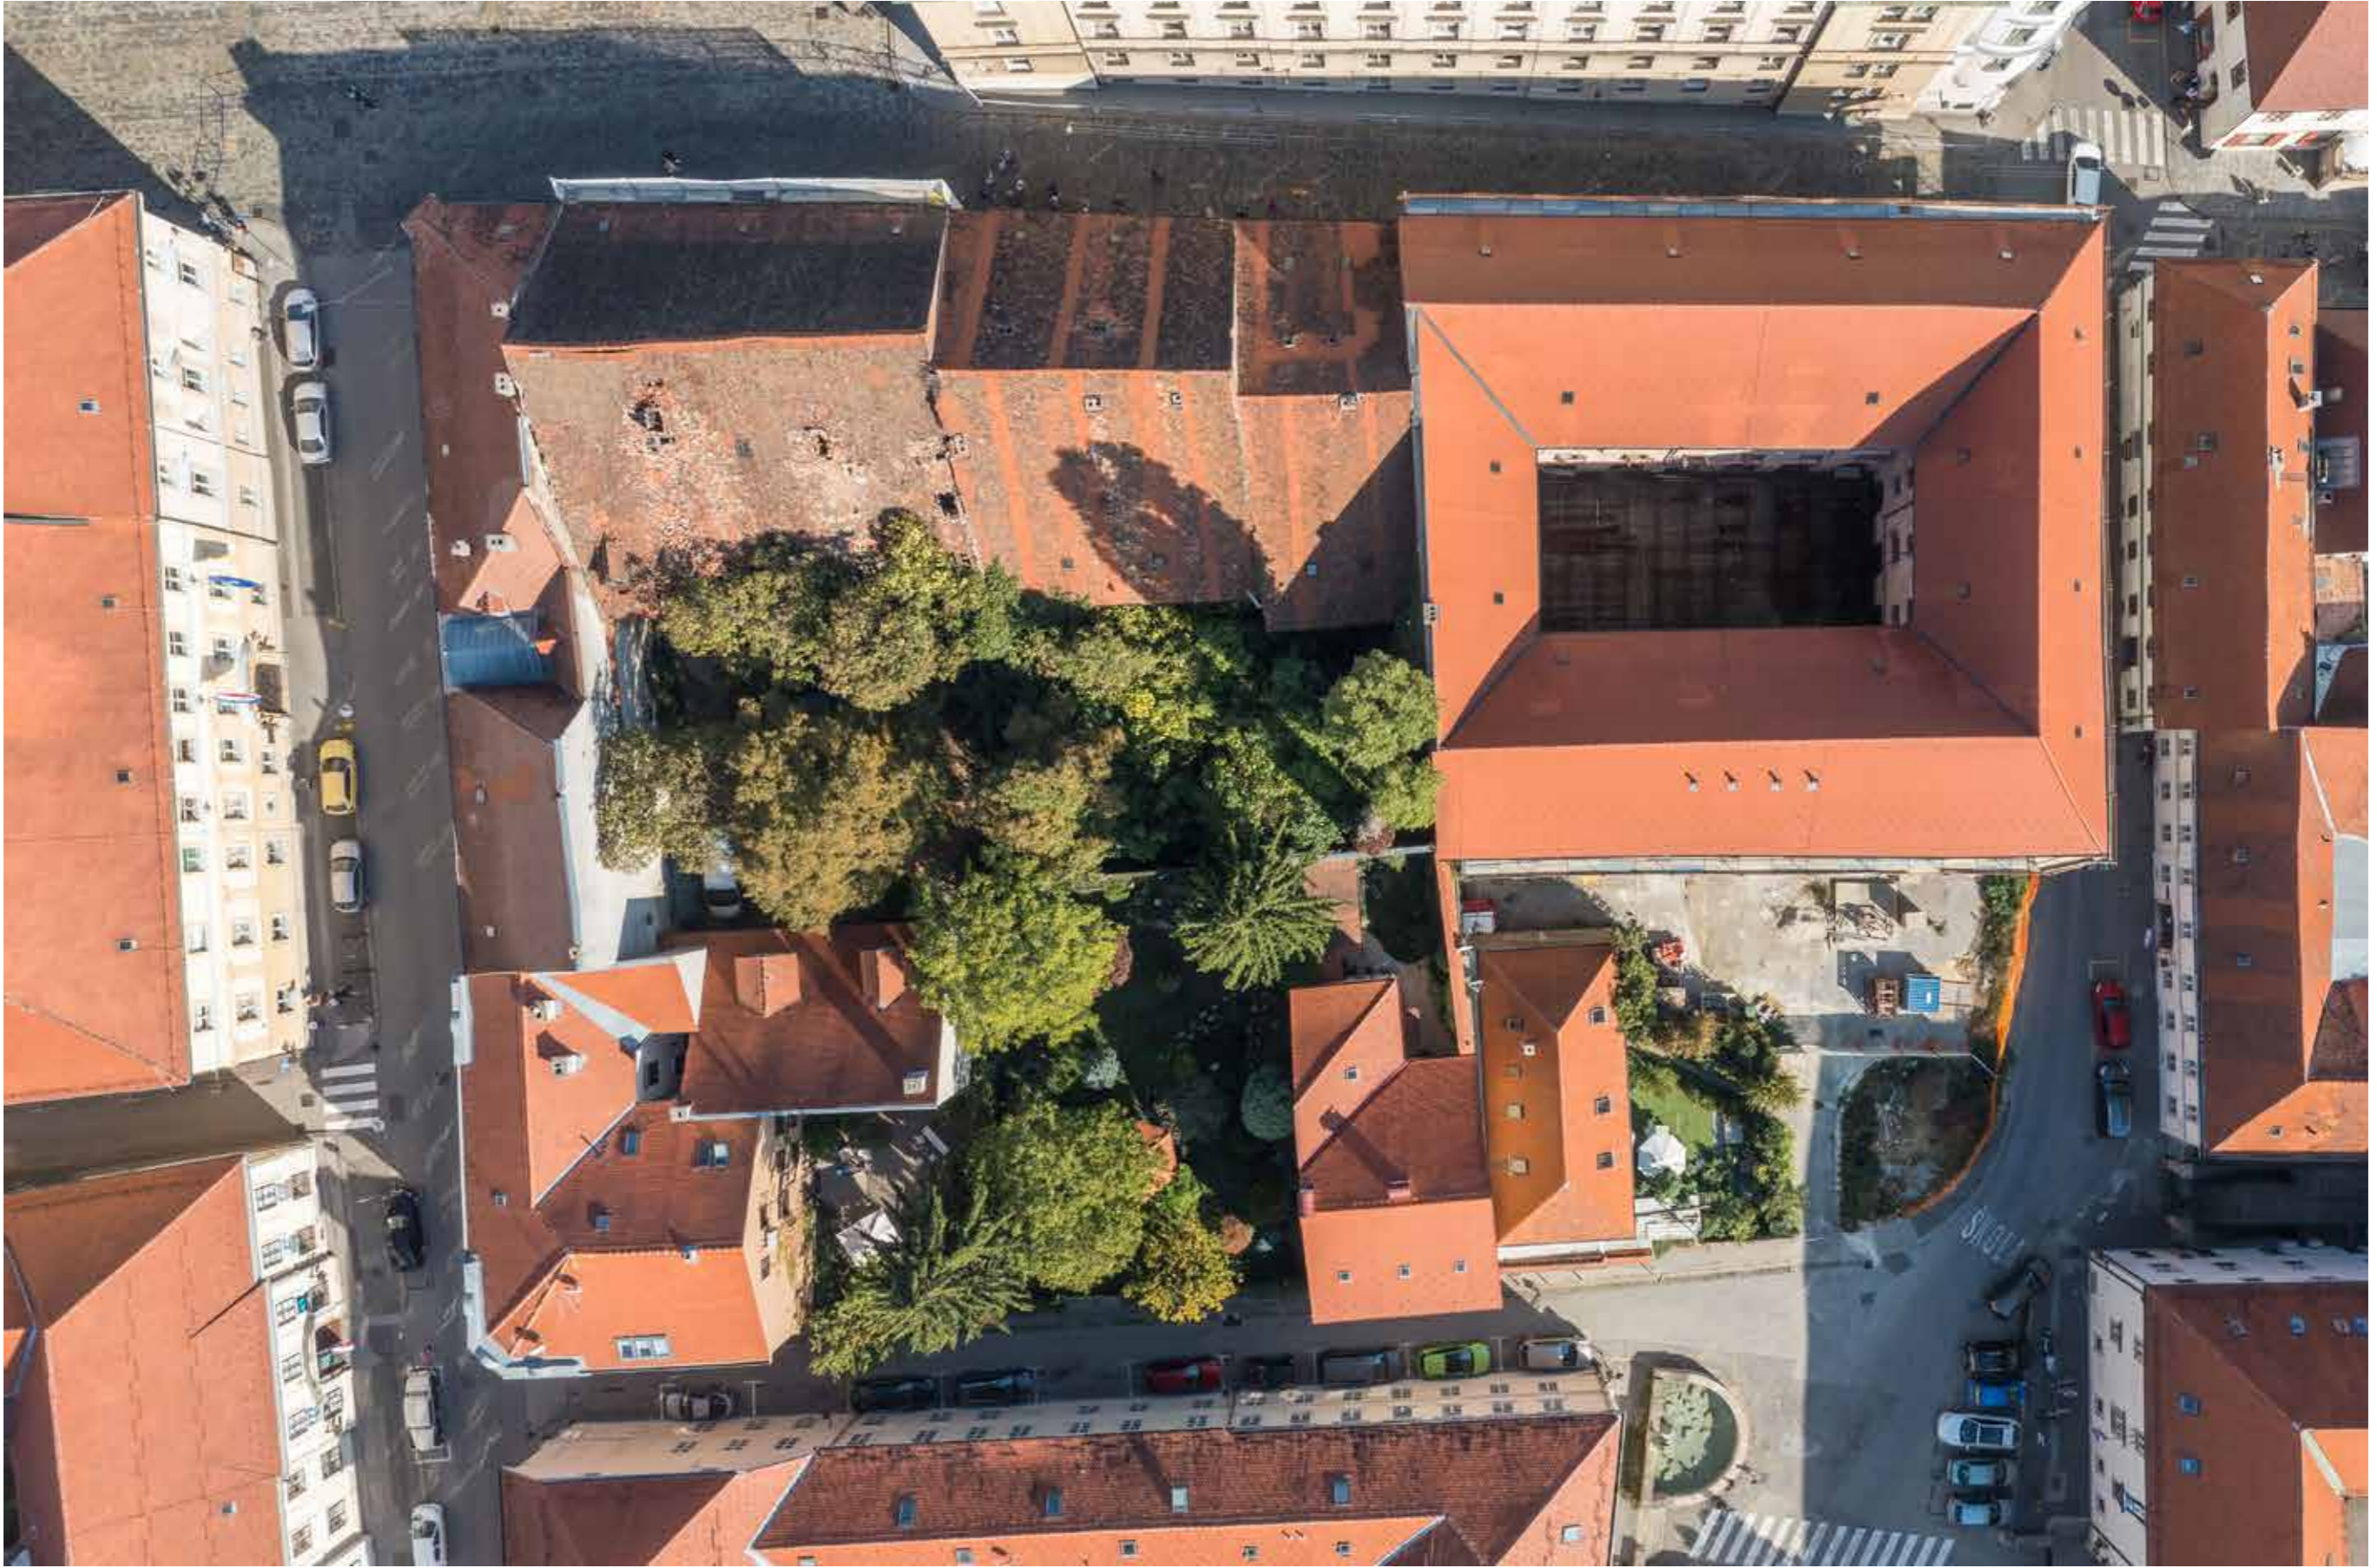
Blok 11, ortogonalna snimka

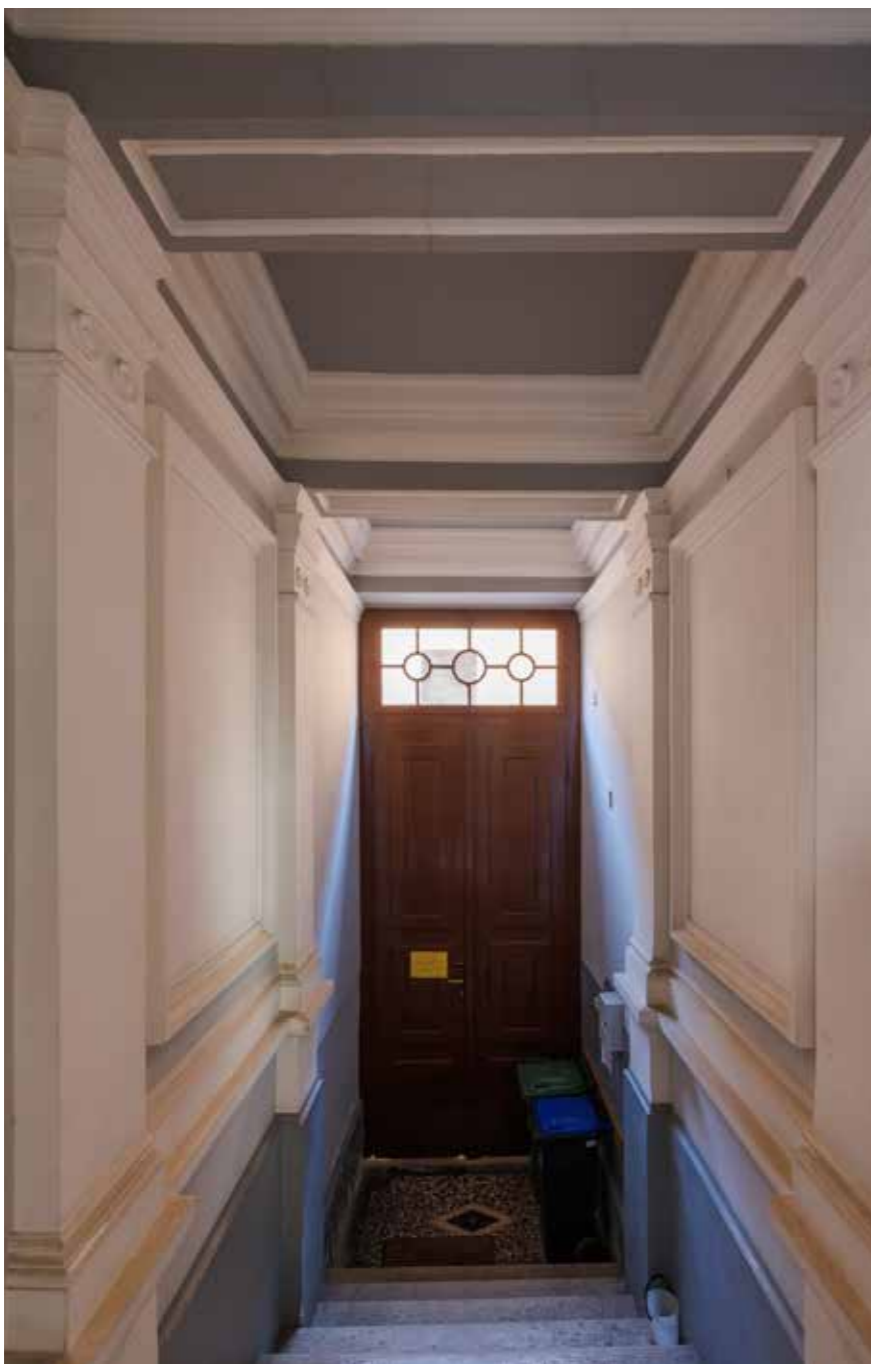
Ulazni prostor u prizemlju

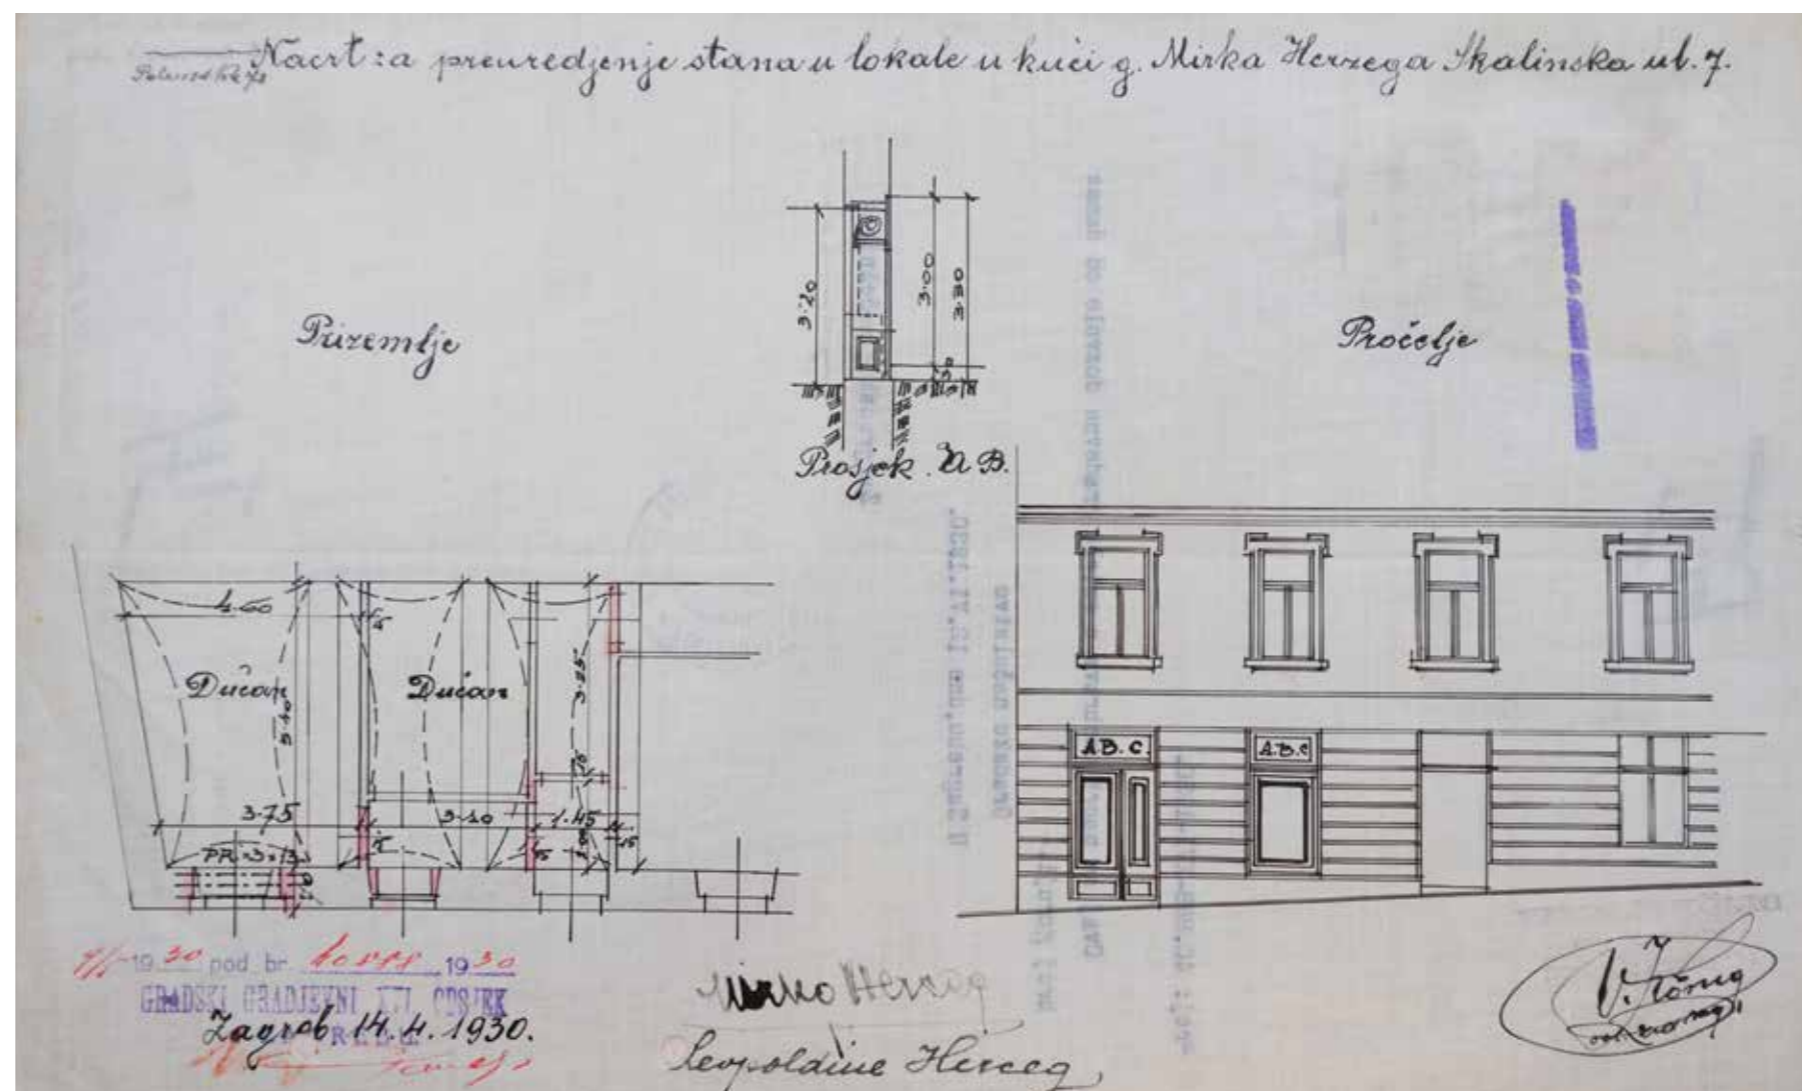
Projekt pregradnje lokala u Skalinskoj ulici, 1930., DAZG

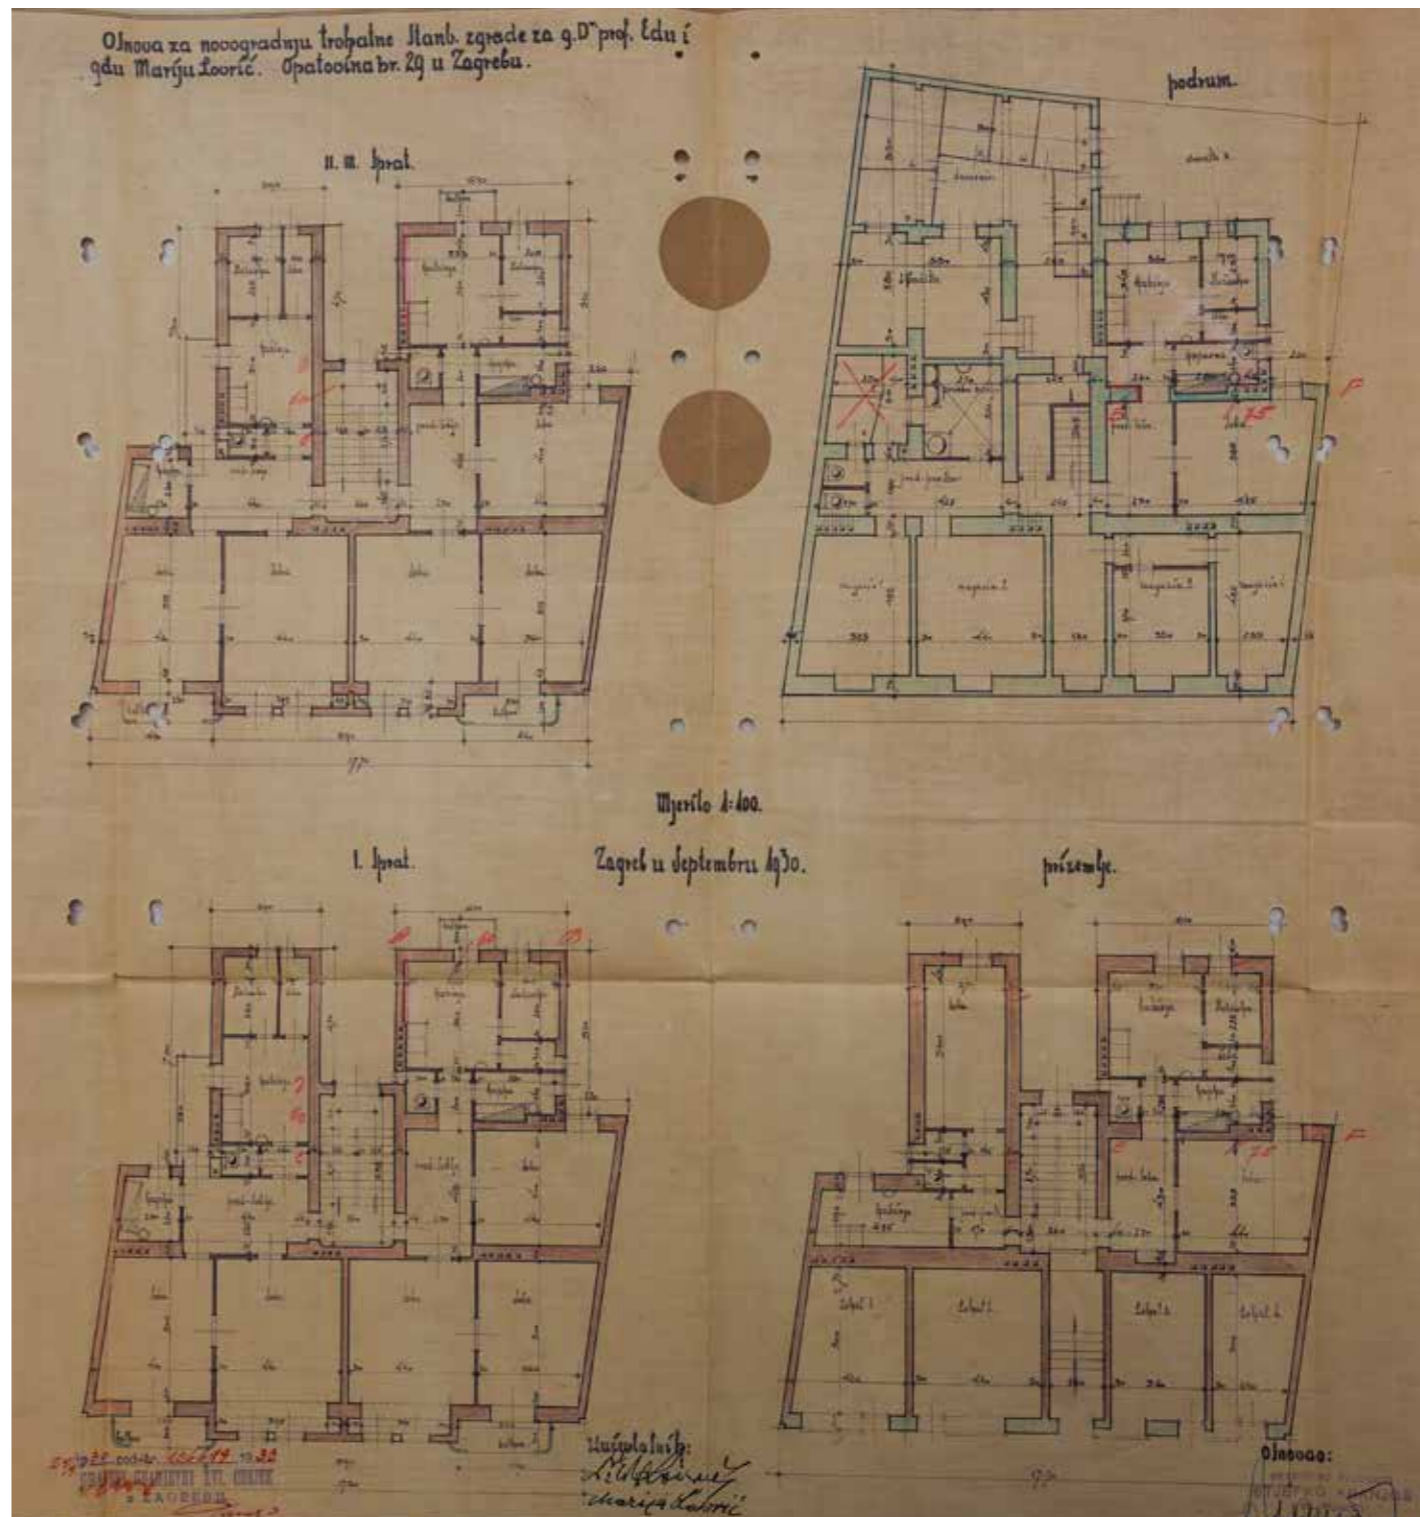
Kuća Lovrić, projekt, Stjepko Aranjoš, 1930., tlocrt podruma, prizemlja, prvog i drugog kata, DAZG
