PROGRAM CJELOVITE OBNOVE POVIJESNE URBANE CJELINE GRADA ZAGREBA

GORNJI GRAD (Blok 11)
KAPTOL (Opatovina)

KONZERVATORSKI MODEL

INSTITUT ZA POVIJEST UMJETNOSTI
ZAGREB, prosinac 2022.

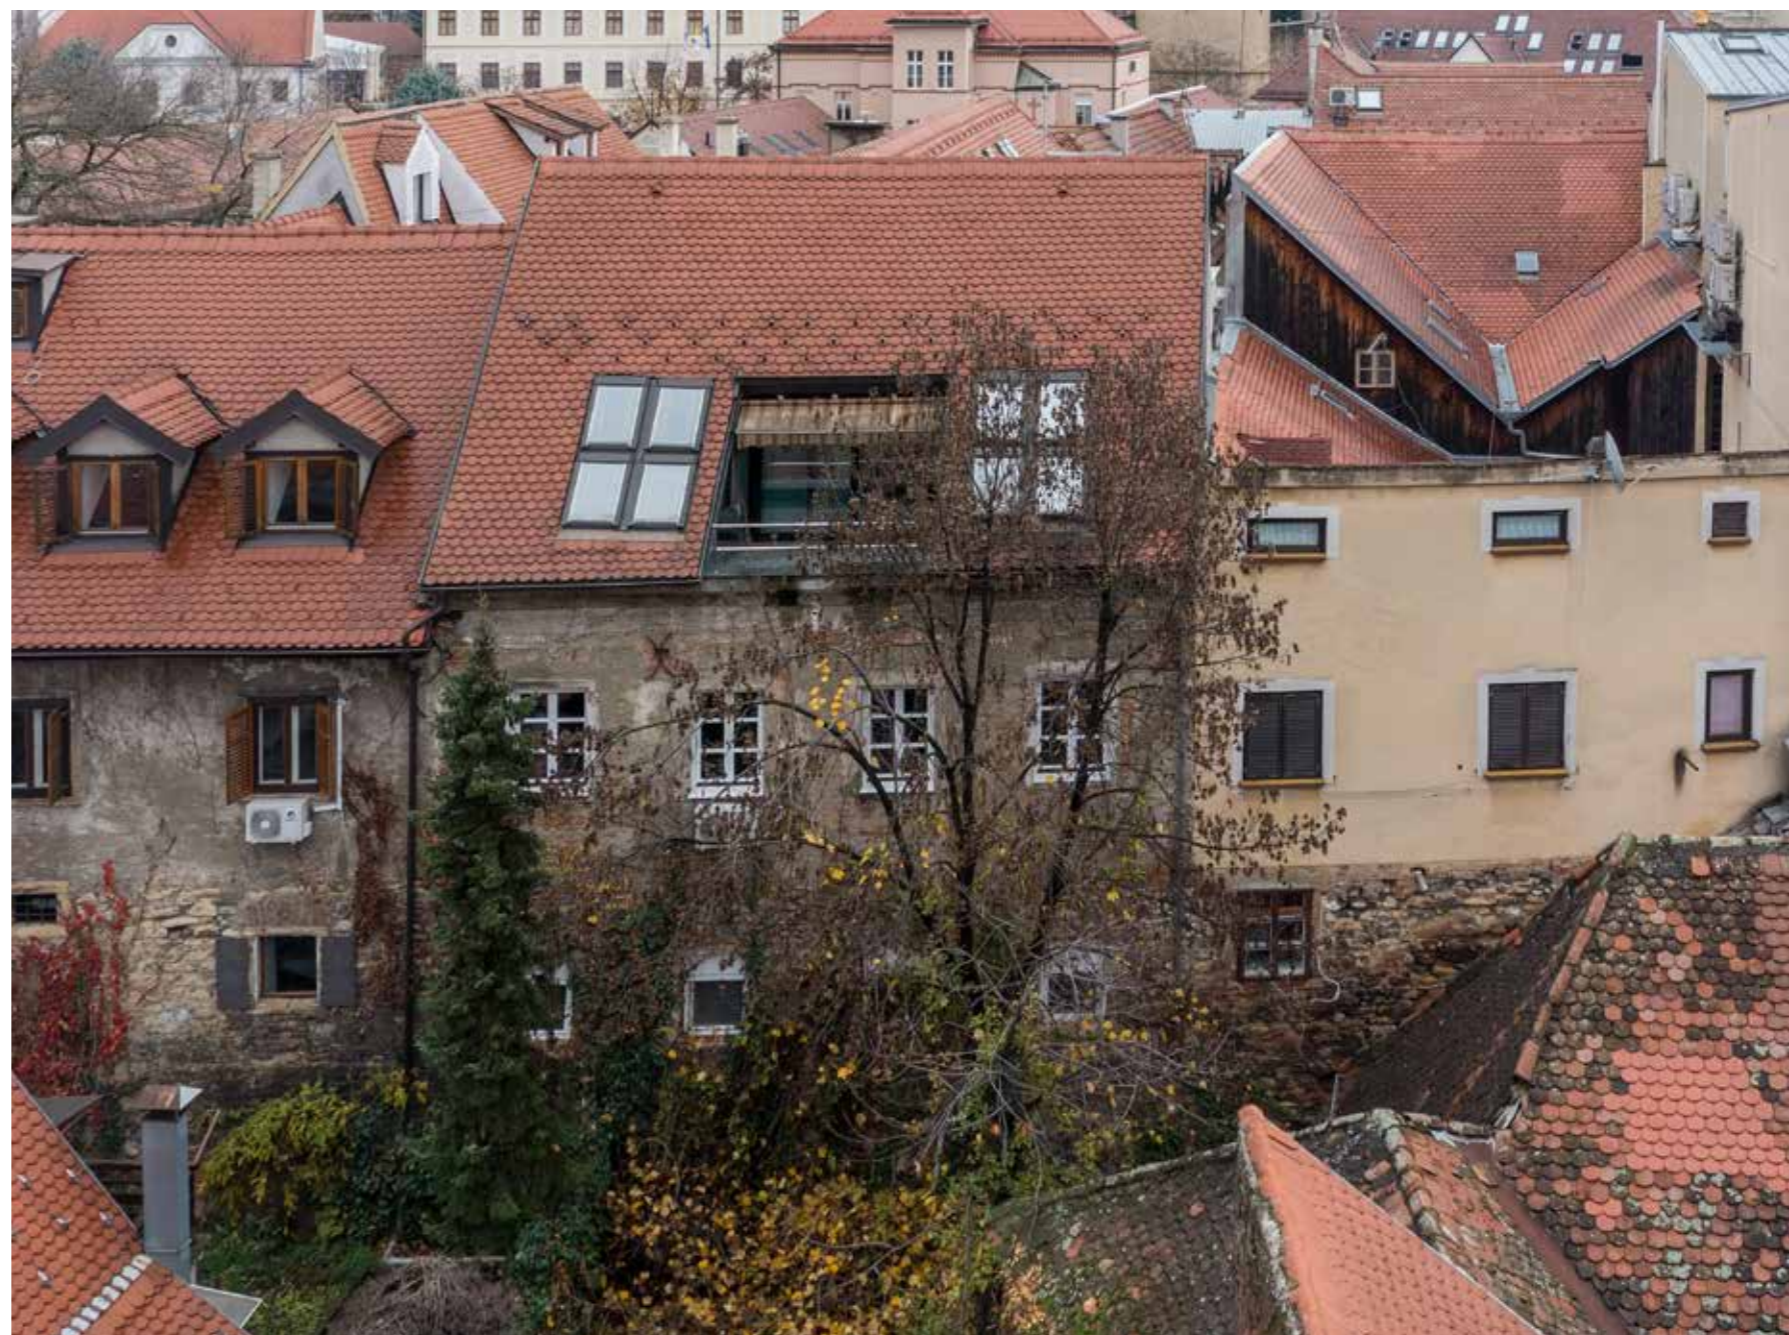
Zapadno začelje na gradskom zidu

Građevina nije bila znatno oštećena u potresima 2020. godine. Manja oštećenja vidljiva su na sloju žbuke istočnog pročelja, a veća na zapadnom pročelju. Stan na prvom katu pretrpio je blaža oštećenja (pukotine gipsanih spojnica stropa). Betonske ploče na podu dvorišta oštećene su od pada crijepa s krova građevine na Opatovini 15 prije potresa. Pad crijepa je uništio i jednu željeznu svjetiljku koja se nalazila iznad arkade stubišta. Oštećenje južnog pročelja i

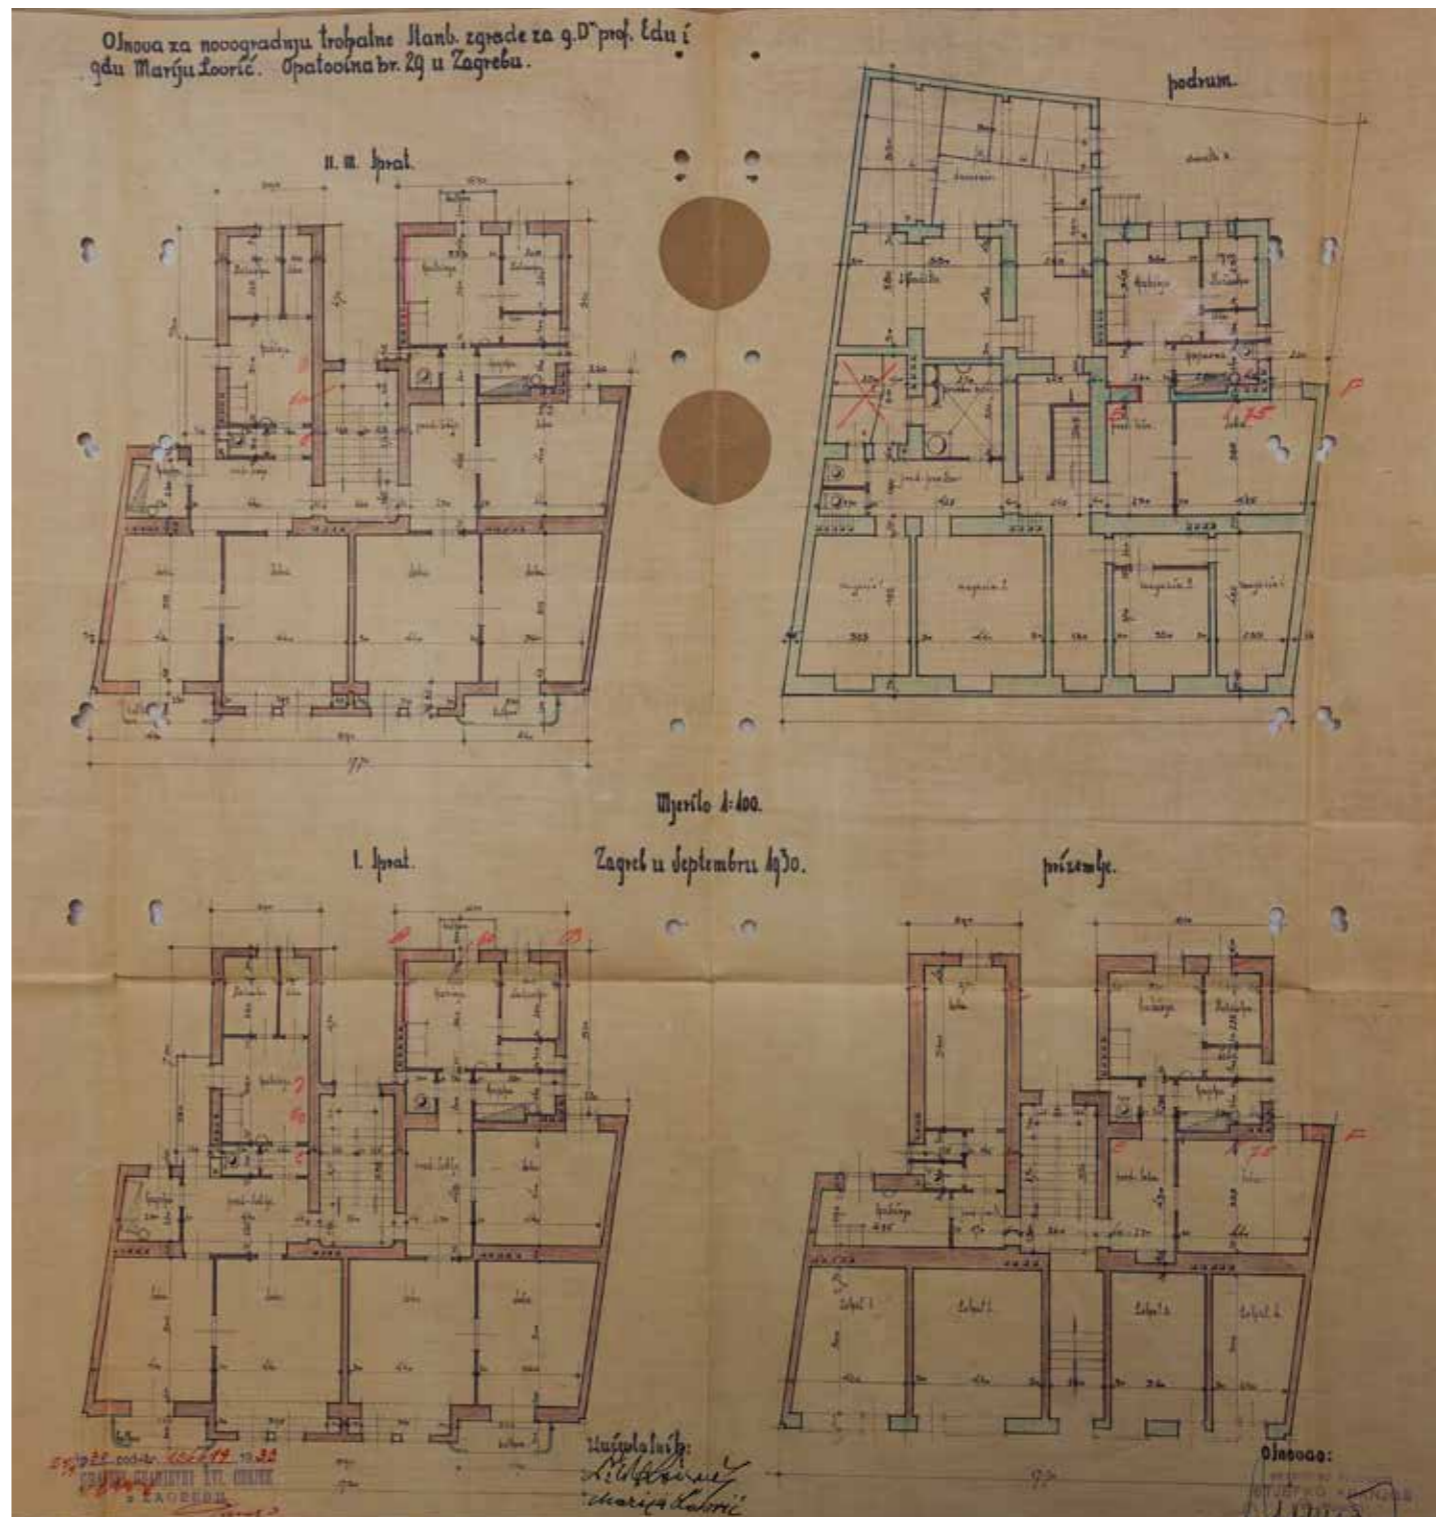
Kuća Lovrić, projekt, Stjepko Aranjoš, 1930., tlocrt podruma, prizemlja, prvog i drugog kata, DAZG
