# SKLOP KRŠĆANSKE ADVENTISTIČKE CRKVE

PRILAZ GJURE DEŽELIĆA 77, ZAGREB

VALORIZACIJA KULTURNO-POVIJESNIH VRIJEDNOSTI  
POSTOJEĆIH ZGRADA

KONZERVATORSKA STUDIJA

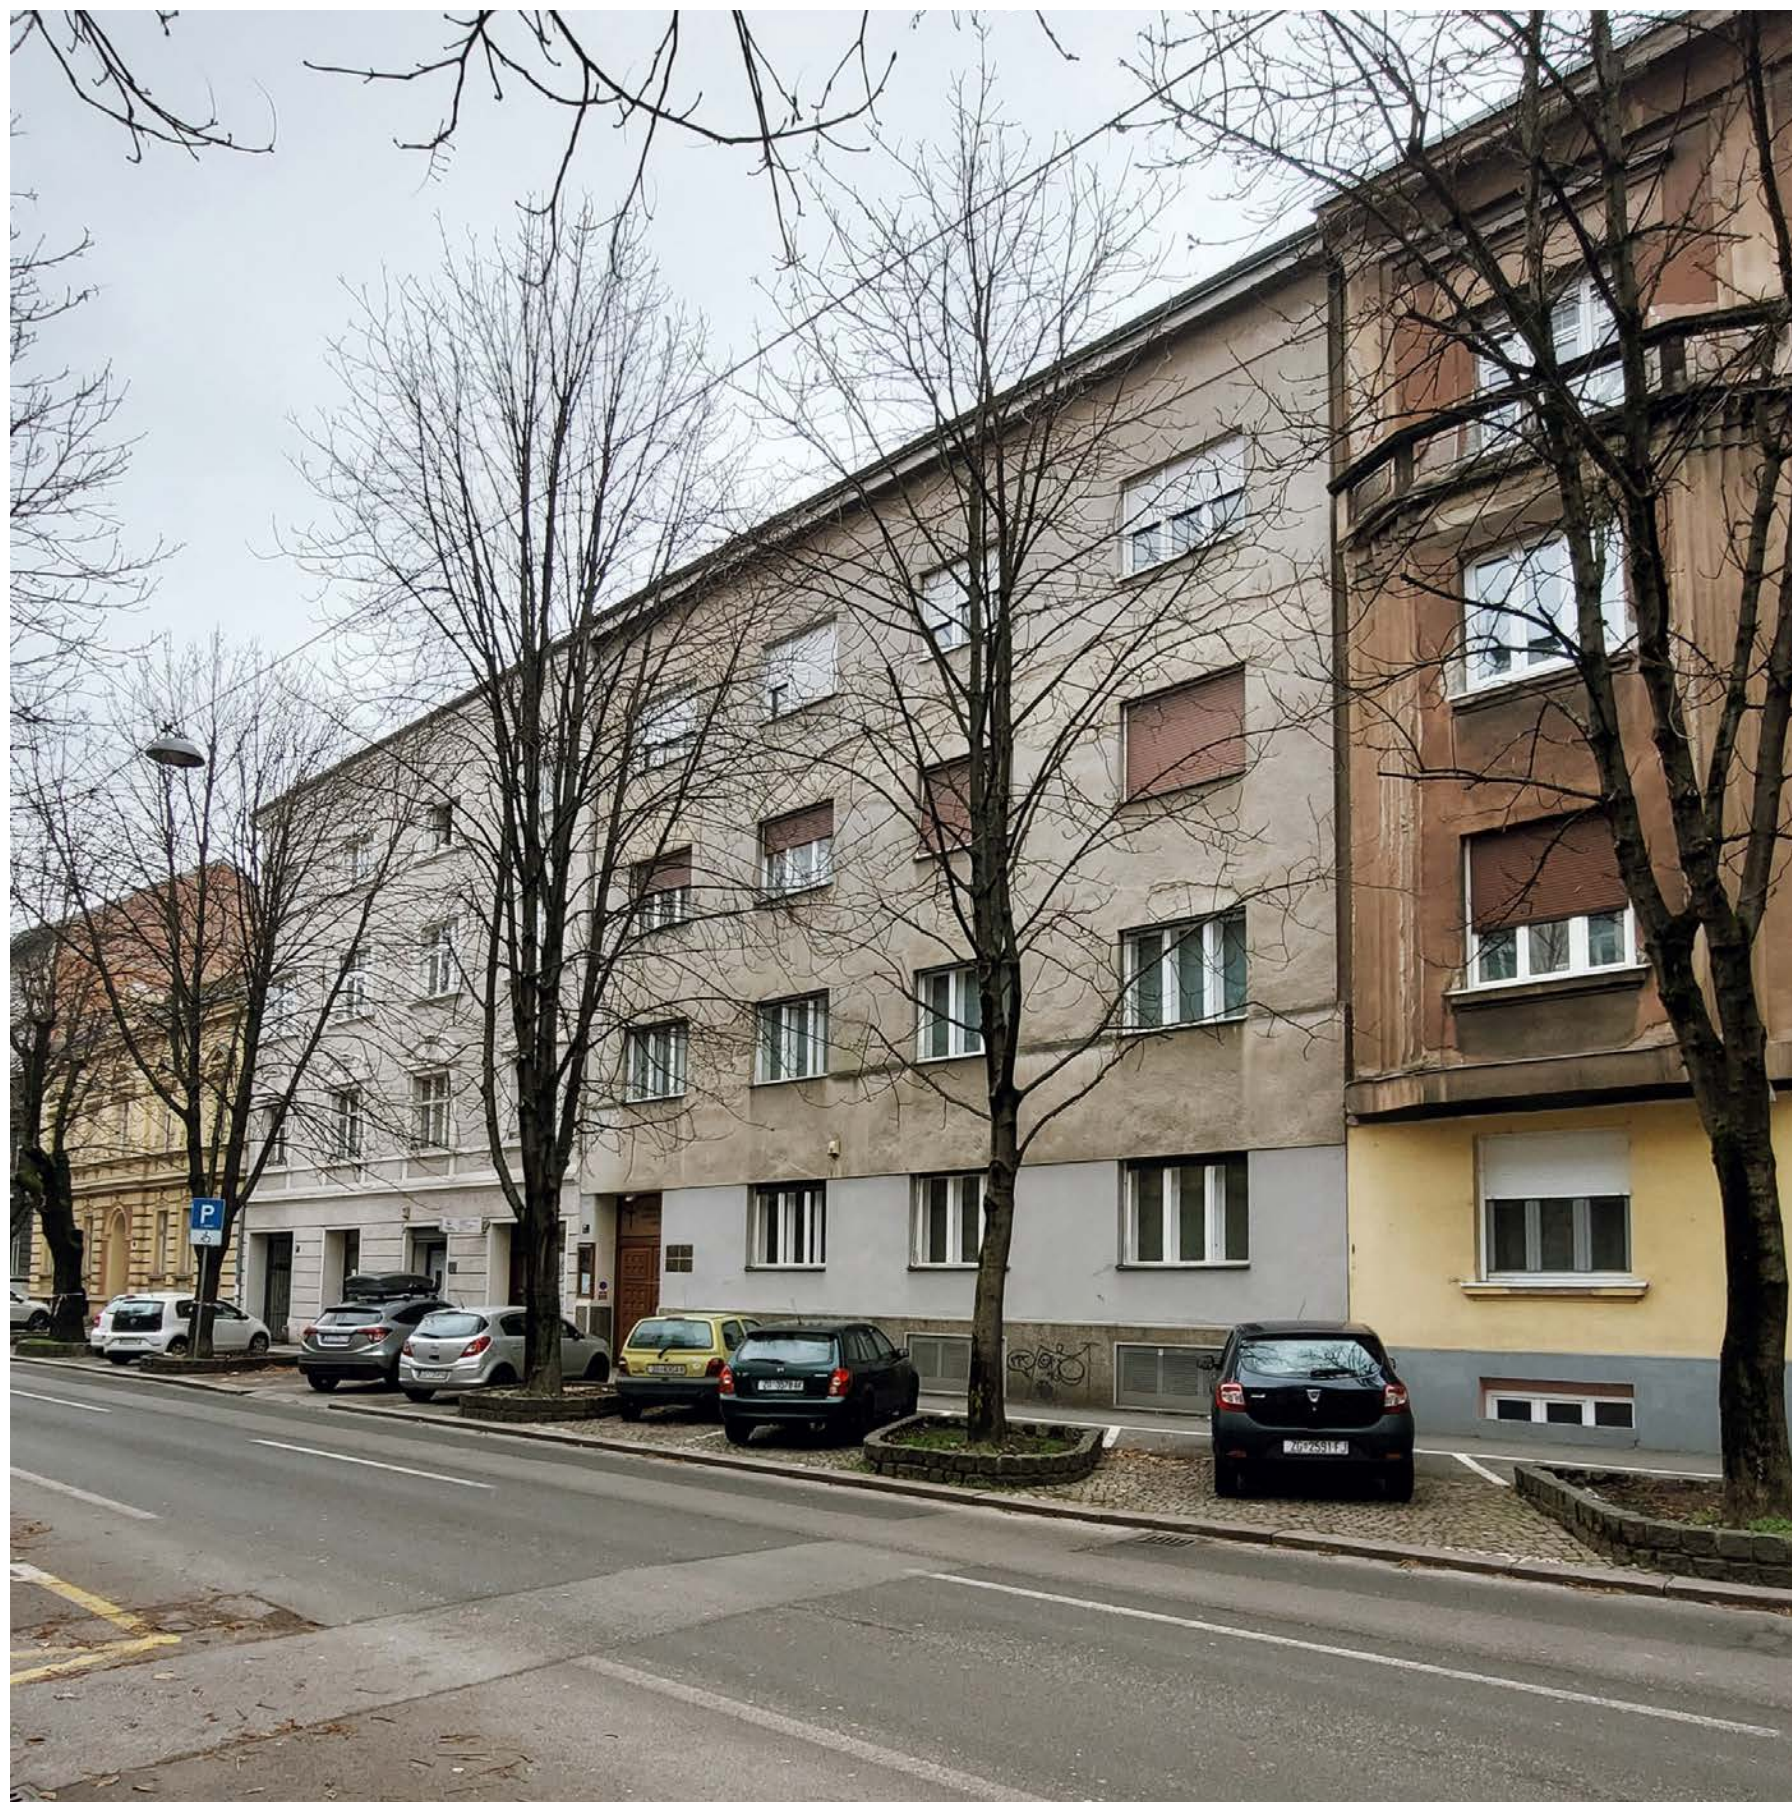
Glavna građevina (Sl. 3) ugrađena je zgrada u osnovi pravokutnog tlocrta, visine tri kata. Iako naizgled trokatnica (Sl. 4.), radi se o zgradi sa suterenom, visokim prizemljem, dvoetažnim dvoranskim prostorom s galerijom na prvom i drugom katu, dvjema stambenim jedinicama na trećem katu te stambenim potkrovljem. Iznad kolne veže s dvorišne strane (Sl. 5.) iz glavnoga volumena izlazi istak u kojemu se nalazi stubište kojemu se trenutačno pristupa upravo iz veže. Na građevinu je zapadno od stubišnog istaka najprije dograđen još jedan zidani volumen koji na razini trećega kata završava terasom, a potom su dograđeni i dodatni ostakljeni istaci u koje su smješteni dizalo i dodatno stubište. Osim opisanih elemenata dvaju ostakljenih istaka, ostatak je vanjske ovojnice građevine izveden od opeke i žbukan.

Sl. 3. Glavna stambeno-poslovna trokatnica s dvoranom u nizu ugrađenih zgrada u Prilazu Gjure Deželića

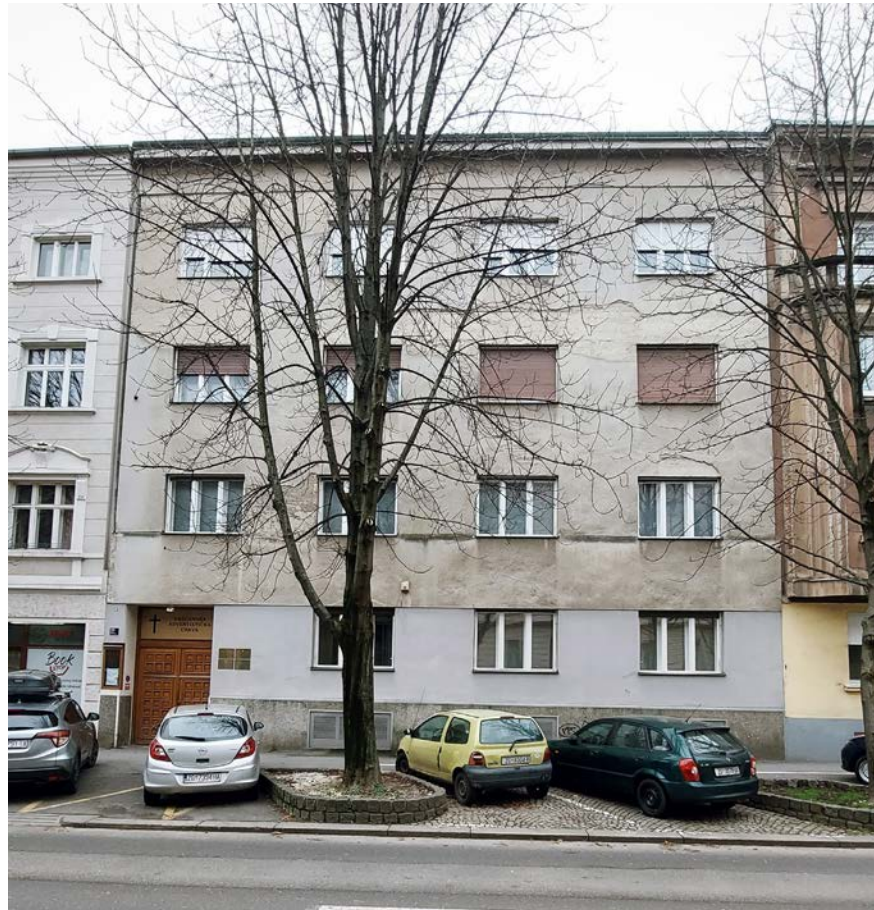
Sl. 4. Ulično pročelje glavne stambeno-poslovne trokatnice s dvoranom

Glavno, ulično pročelje je izvedeno kao ravno, bez istaka. Definirano je četirima prozorskim osima na jednakim razmacima. Ulaz je istaknut većim kolnim otvorom veže, koji ne prati prvu prozorsku os gornjih etaža već je ponešto izmješten i primaknut istočnom rubu zgrade (Sl. 9.). Zona suterena istaknuta je soklom granulirane vanjske obrade, dok su zidovi gornjih etaža glatko žbukani, sa sivim

Vanjska ovojnica zgrade u ambijentalnog slici ulice sudjeluje samo svojim sjevernim pročeljem i pripadajućim padom krova. Ulično je pročelje raščlanjeno jednostavnim pravokutnim prozorskim otvorima u četiri osi, na način da se zgrada čita kao trokatnica. Raster i veličinu tih prozorskih otvora potrebno je zadržati u postojećem obliku. Ponešto izmaknut iz osi najbliže istočnom rubu zgrade nalazi se u prizemnom dijelu kolni ulaz u vežu, koji je moguće zadržati u postojećem obliku. Ipak, s obzirom na oštećenje pročelja uslijed potresa koje je nastalo zbog nepravilnog slijeda otvora ovojnice na ovome dijelu, preporučuje se da se geometrija pročelja stabilizira proširenjem kolnog ulaza na način da on prati prozorsku os, uz uvjet da se adekvatno riješi prijenos opterećenja. Tim bi se proširenjem kolnog ulaza, koje ne ugrožava ambijentalnu vrijednost zgrade u ulici, omogućio ulaz sukladno suvremenim standardima i kriterijima zaštite od požara. Probijanje novih otvora ne bi trebalo biti dozvoljeno. S obzirom da pripada prepoznatljivim identitetskim obilježjima, materijal pročelja koje je zidano opekom, kao i završnu oblogu žbukom, te krajnje reducirane elemente oblikovanja (lagano istaknutu zonu sokla i linije nad prozorima visokoga prizemlja, urezanu liniju parapeta prozora prvoga kata, te jednostavno oblikovanu zonu krovnog vijenca) potrebno je očuvati. Prilikom obnove uličnoga pročelja, potrebno je laboratorijski analizirati sastav i vezivo žbukana sloja i izvornoga završnog naliča te nove slojeve nanijeti u skladu s rezultatima analize.

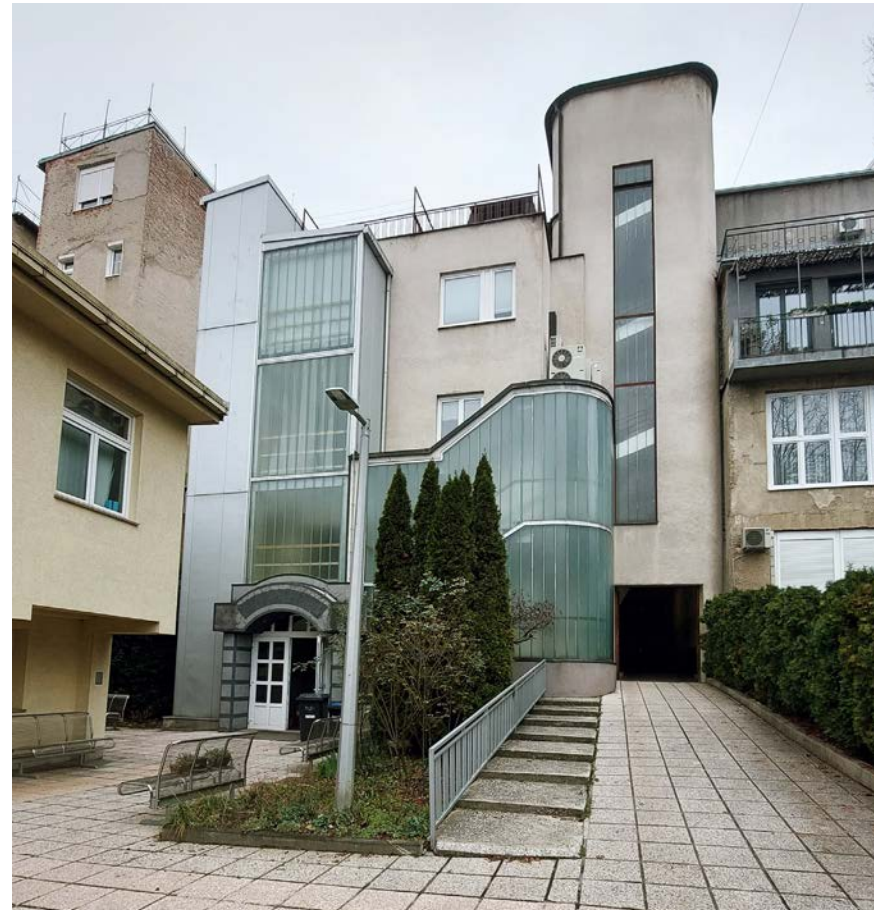
Sl. 5. Dvorišno pročelje glavne stambeno-poslovne trokatnice s dvoranom

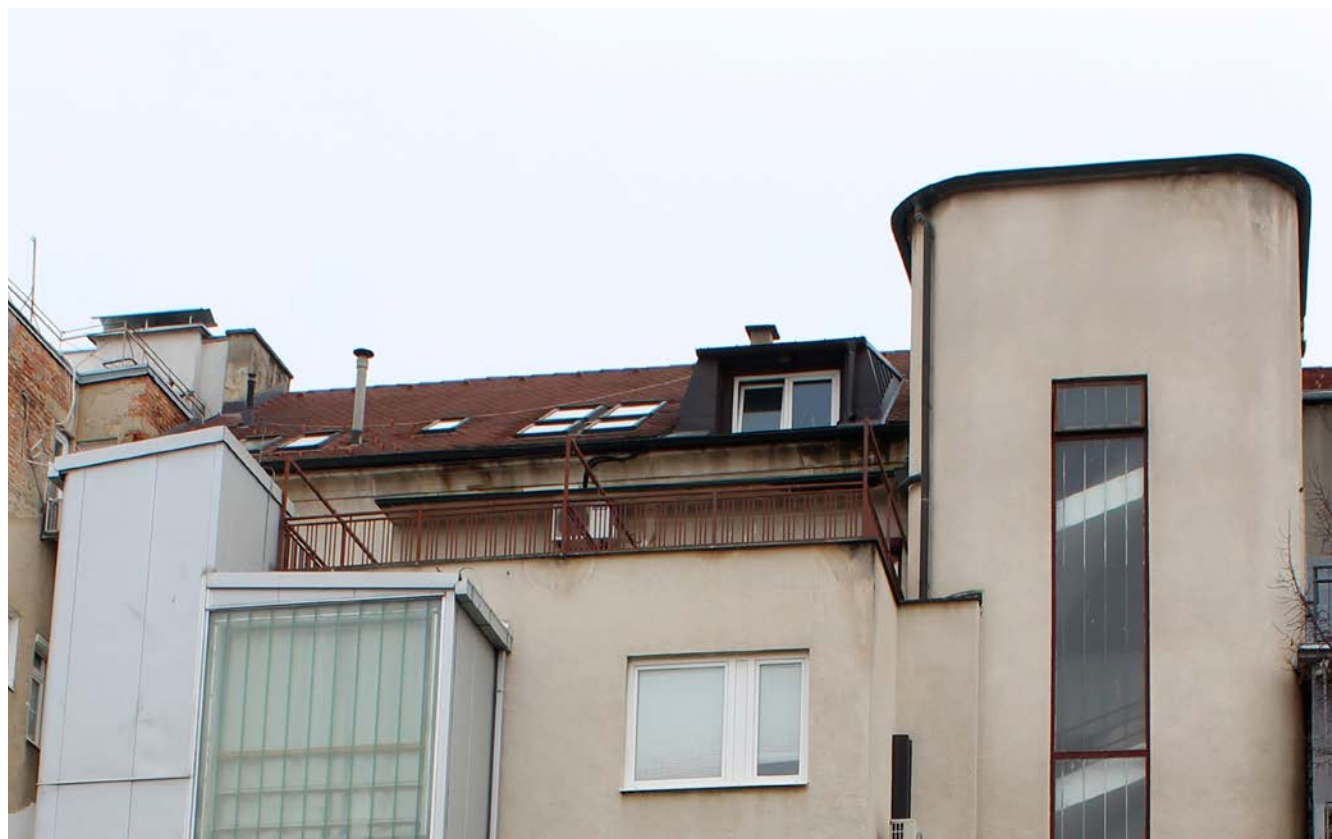
Krovište je izvedeno kao dvostrešno drveno pajantno krovište s nazitkom i nagibom od oko 30° (Sl.7.). Krovište je izvedeno kao sustav dvostruke stolice s dodatnom razuporom pod gornjim podrožnicama i kliještima uz kosnike te podnom zategom. Razmak između donjih osloničkih podrožnica je 10,36 m, razmak vezača je od 3,78 m do 4,32 m, dok su rogovi položeni na razmak od 0,75 do 0,87 m. Rogovi krovišta završavaju na profiliranom krovnom vijencu. Pokrov krova je biber crijep. Prema dvorišnoj strani je u sklopu krova izvedena jedna limena

Sl. 7. Pogled na krov, pad prema dvorišnoj strani

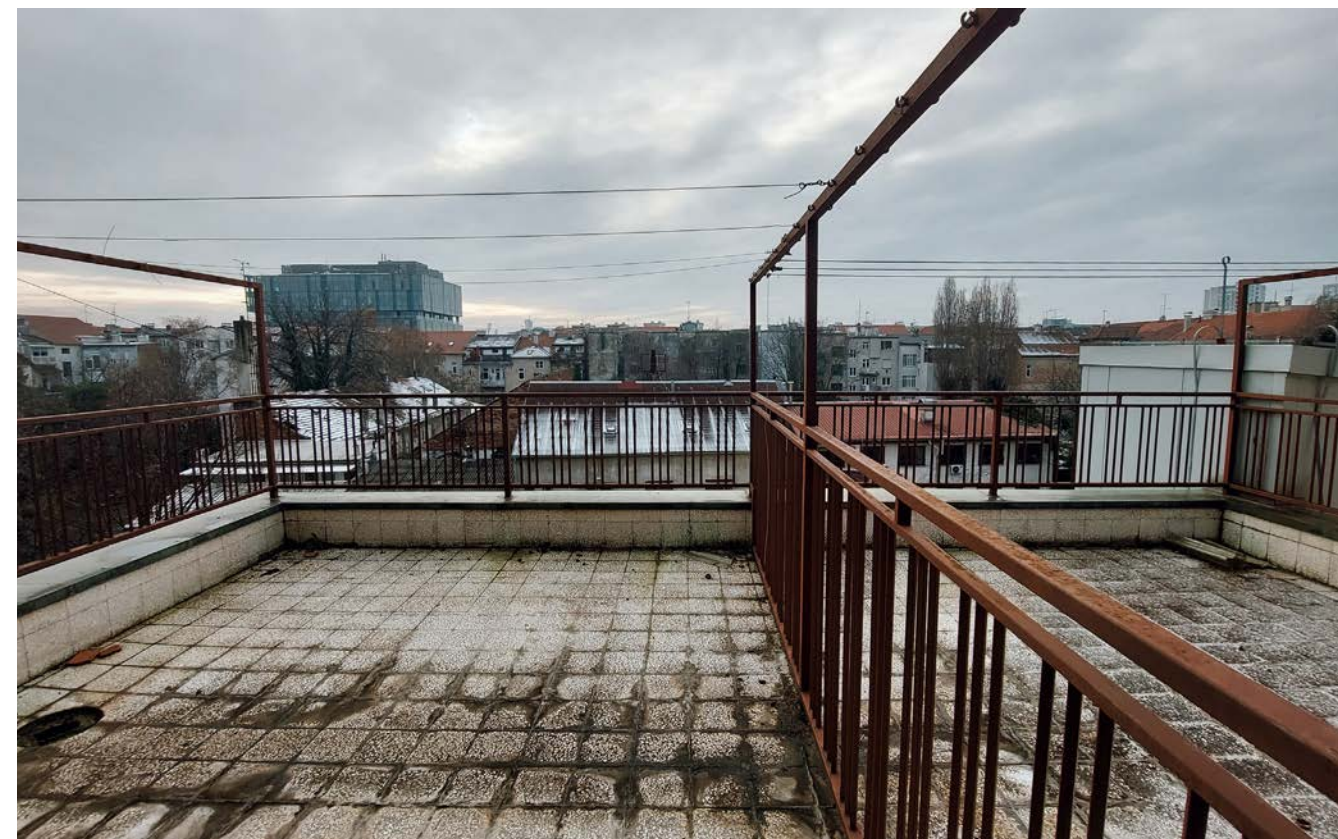
Terasa trećega kata (Sl. 8.), orijentirana prema dvorištu, opločena je kvadratnim pločama brušenoga kulira, a ograda je izvedena kao jednostavna metalna na manjem nadozidu. Terasa je istovjetnom ogralom podijeljena po pola na dva gotovo jednaka dijela.

Sl. 8. Terasa kojom je na trećem katu zaključen istak zgrade prema dvorištu

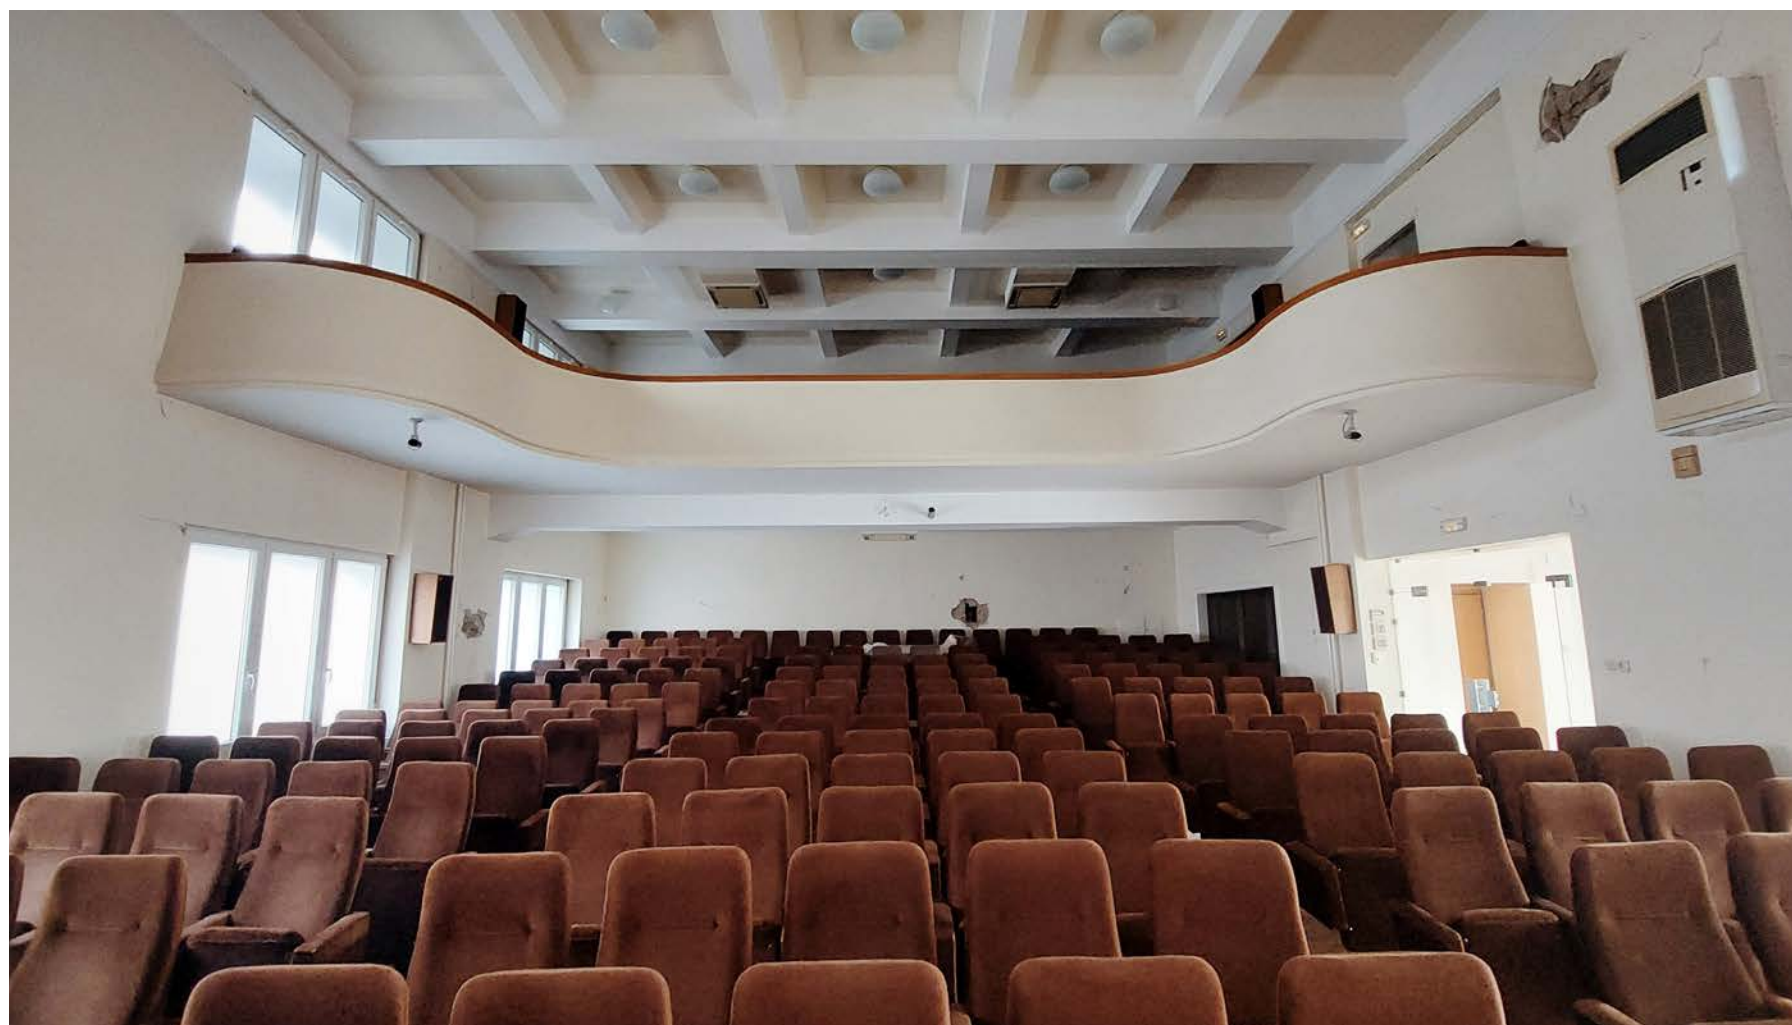
Zgrada se koristi kao niz uredskih prostora na etaži visokoga prizemlja, na prvom i drugom katu je prostor velike crkvene dvorane (Sl. 11.), treći kat i potkrovlje recentnije su korišteni kao stambeni, dok je u suterenu smješten poslovno-skladišni prostor. Od svih etaža, danas se aktivno koristi tek visoko prizemlje.

Sl. 11. Dvoetažna dvorana za bogoslužje s galerijom

U unutarnjim prostorima, trenutačna funkcionalna dispozicija poslovnoga suterena i visokoga prizemlja, dvoetažne dvorane na razini prvoga i drugoga kata, te stambenih prostora na trećem katu i u potkrovlju rezultat je ekonomičnoga kombiniranja namjena koje su prvotnim, neizvedenim projektom osmišljene u dvije zgrade. Dok se u najamnim kućama koje su se u to vrijeme gradile u Zagrebu na prvom katu često nalazio reprezentativni stambeni prostor vlasnika, u ovom primjeru taj prostor zauzima dvoetažni prostor dvorane s galerijom. Rezultat projektantske odluke iz 1935. godine, da se taj prostor smjesti u središte volumena, konstruktivno je oslabljena zgrada, a to su potvrdili i potresi 2020. godine. Na razini prvoga i drugoga kata ne postoje središnji nosivi zid, elementi poprečne ukrute, kao ni vertikalni armiranobetonski serklaži, a što je izrazito nepovoljno za ukupnu stabilnost građevine. S obzirom da je takva dvorana za bogoslužje jedinstven primjer u donjogradskom tkivu, njen je prostor potrebno očuvati u izvornom oblikovanju, a potrebna statička ojačanja i učvršćenja izvesti na način da se dvoetažnost prostora zadrži.

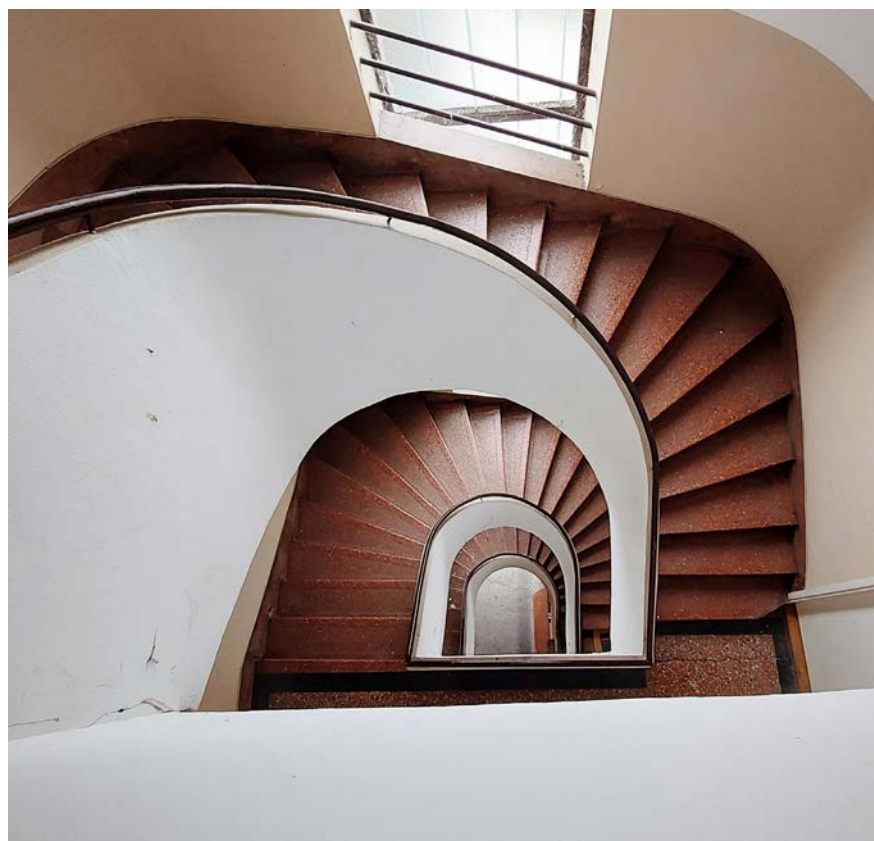
Stube glavnog stubišta izvedene su kao polukružno stubište konzolnih klinastih stuba bez međupodesta (Sl. 26.). Njihova završna obrada je terazzo crvenoga granulata s blago istaknutim gazištem čije je nagazno polje grublje obrade (Sl. 27.). Podesti katova izvedeni su također kao terazzo, ali uokviren crnom trakom te nešto većega granulata središnjega polja. Ograda je puna zidana, a s obje strane stubišta rukohvat je jednostavan metalni. Terazzo obradu stuba prate i rubnici kolne veže (Sl. 28.).

Sl. 27. Glavno stubište, pogled kroz etaže

zahtjeve prostora veže. Ukoliko se povijesno stubište ili njegovi dijelovi zadržavaju, preporučuje se zadržane dijelove prezentirati u izvornom oblikovanju i terazzo obradi, uz obavezu statičke stabilizacije prema današnjim kriterijima. Za svaku novu izvedbu cjeline ili dijelova stubišta, uputno je da se novi dijelovi ne čitaju kao povijesni ali da su oblikovno usklađeni. Elementi izvorne stolarije, te obrada podova u unutarnjim prostorima ne predstavljaju iznimno vrijedne primjere arhitektonske opreme.

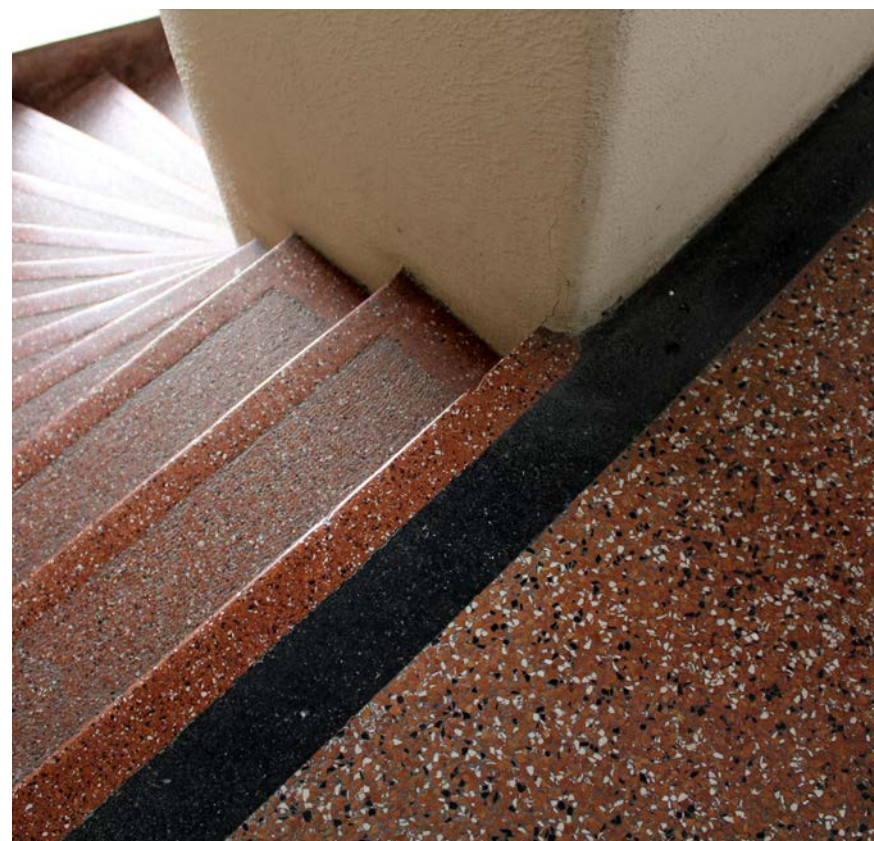
Sl. 28. Glavno stubište, obrada gazišta i podesata

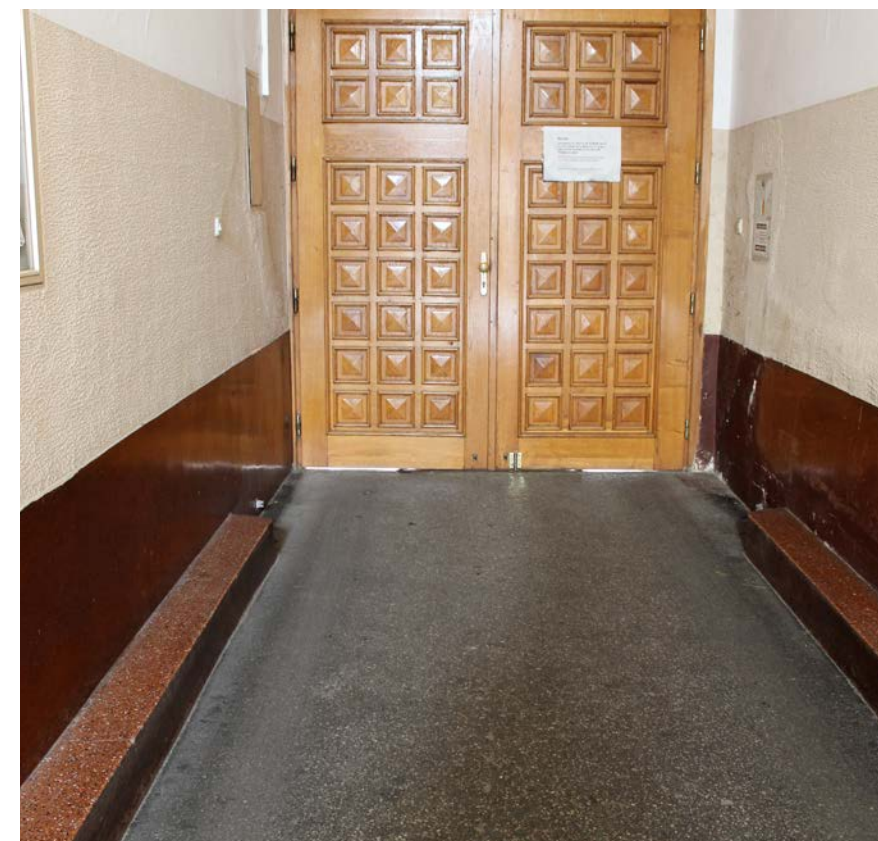
Sl. 29. Prostor veže, obrada poda i rubnika

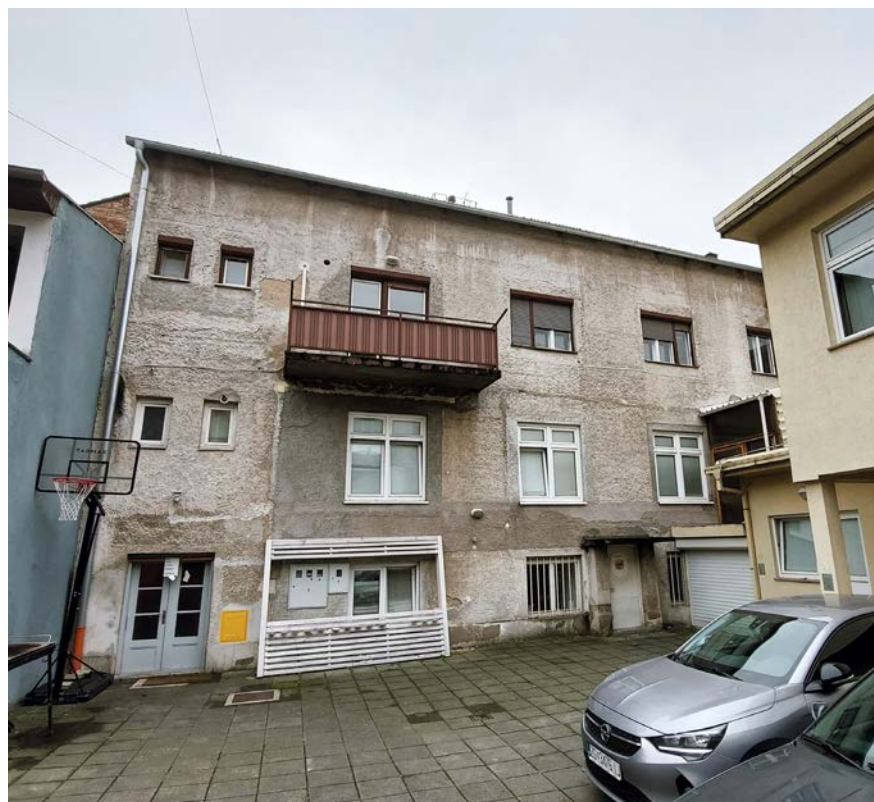
Sl. 30. Dvorišna stambeno-poslovna dvokatnica, pročelje

Cijelo začelje dvorišta, uz njegov južni rub, ispunjava dvokatna zgrada pravokutnoga tlocrta, orijentirana prema dvorištu (Sl. 30.). Prije potresa 2020. godine, otkada se više ne koristi, sadržavala je uredske prostore u prizemlju i na prvome katu, drugi je kat bio stambena jedinica, dok je potkrovlje bilo korišteno kao negrijani prostor ostave.

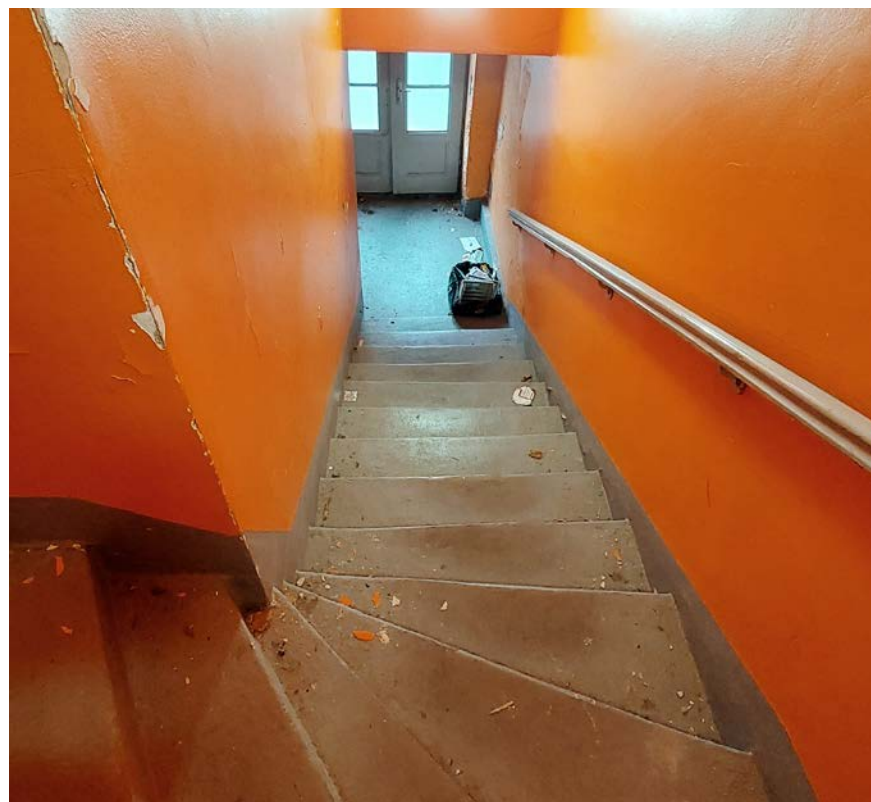
Zgrada je zidana opekom i završno žbukana. Njena osnovna konstrukcija sastoji se od zidane ovojnice, debljine 60 cm (osim na drugom katu gdje je 45 cm), sa stubištem smještenim u jugoistočnom uglu, u osi ulaza, dok elementi poprečne ukrute ne postoje već samo pojedinačni pregradni zidovi. Stubište je u osnovi jednokrako s istacima, s klinastim stubama u kutnim dijelovima bez međupodesta (Sl. 31.).

Sl. 31. Glavno stubište

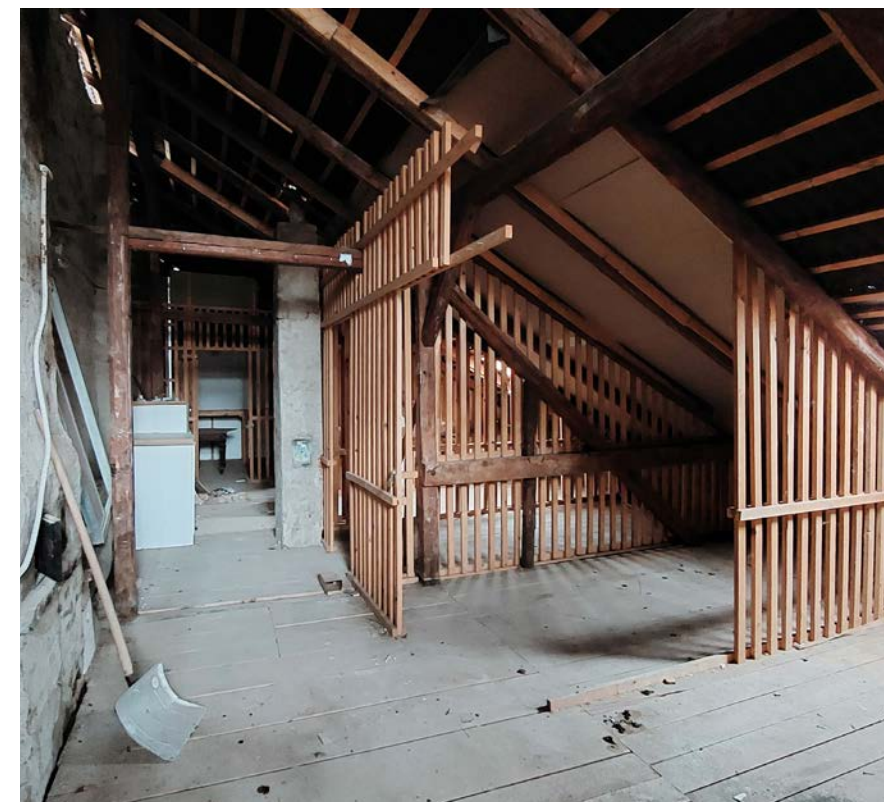
Krovište je jednostavno, jednostrešno i drveno, izvedeno kao jednostruka visulja s nazitkom i kliještima nad donjom podrožnicom, koja obuhvaćaju i kosnik i stup s rukama (Sl.

32. i 33.). Razmak između donjih oslonačkih podrožnica je oko 5,60 m, a razmak među rogovima je oko 1,68 m. Rogovi krovišta završavaju kao jednostavna krovna streha s olukom. Pokrov krova je valoviti salonit. Krov sadrži jedan postojeći i jedan uklonjeni zidani dimnjak, te jedan manji metalni dimnjak, kao i tri krovna prozora jednostavne izvedbe.

Sl. 32. Prostor potkrovlja

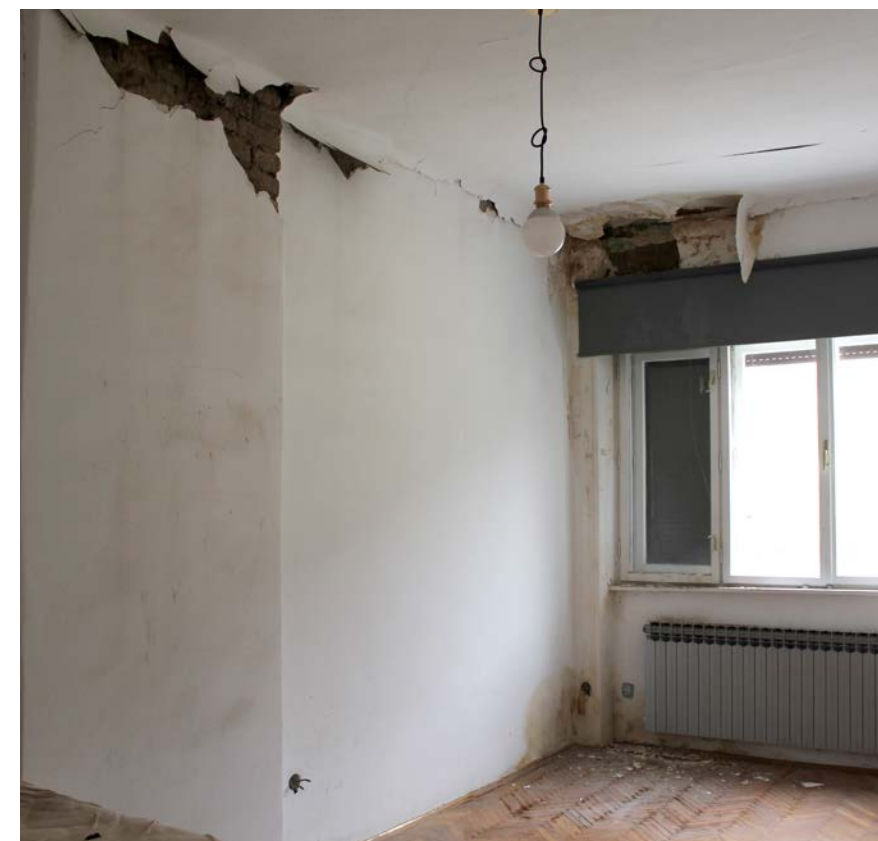
Sl. 38. Veća oštećenja u jednoj od prostorija drugoga kata

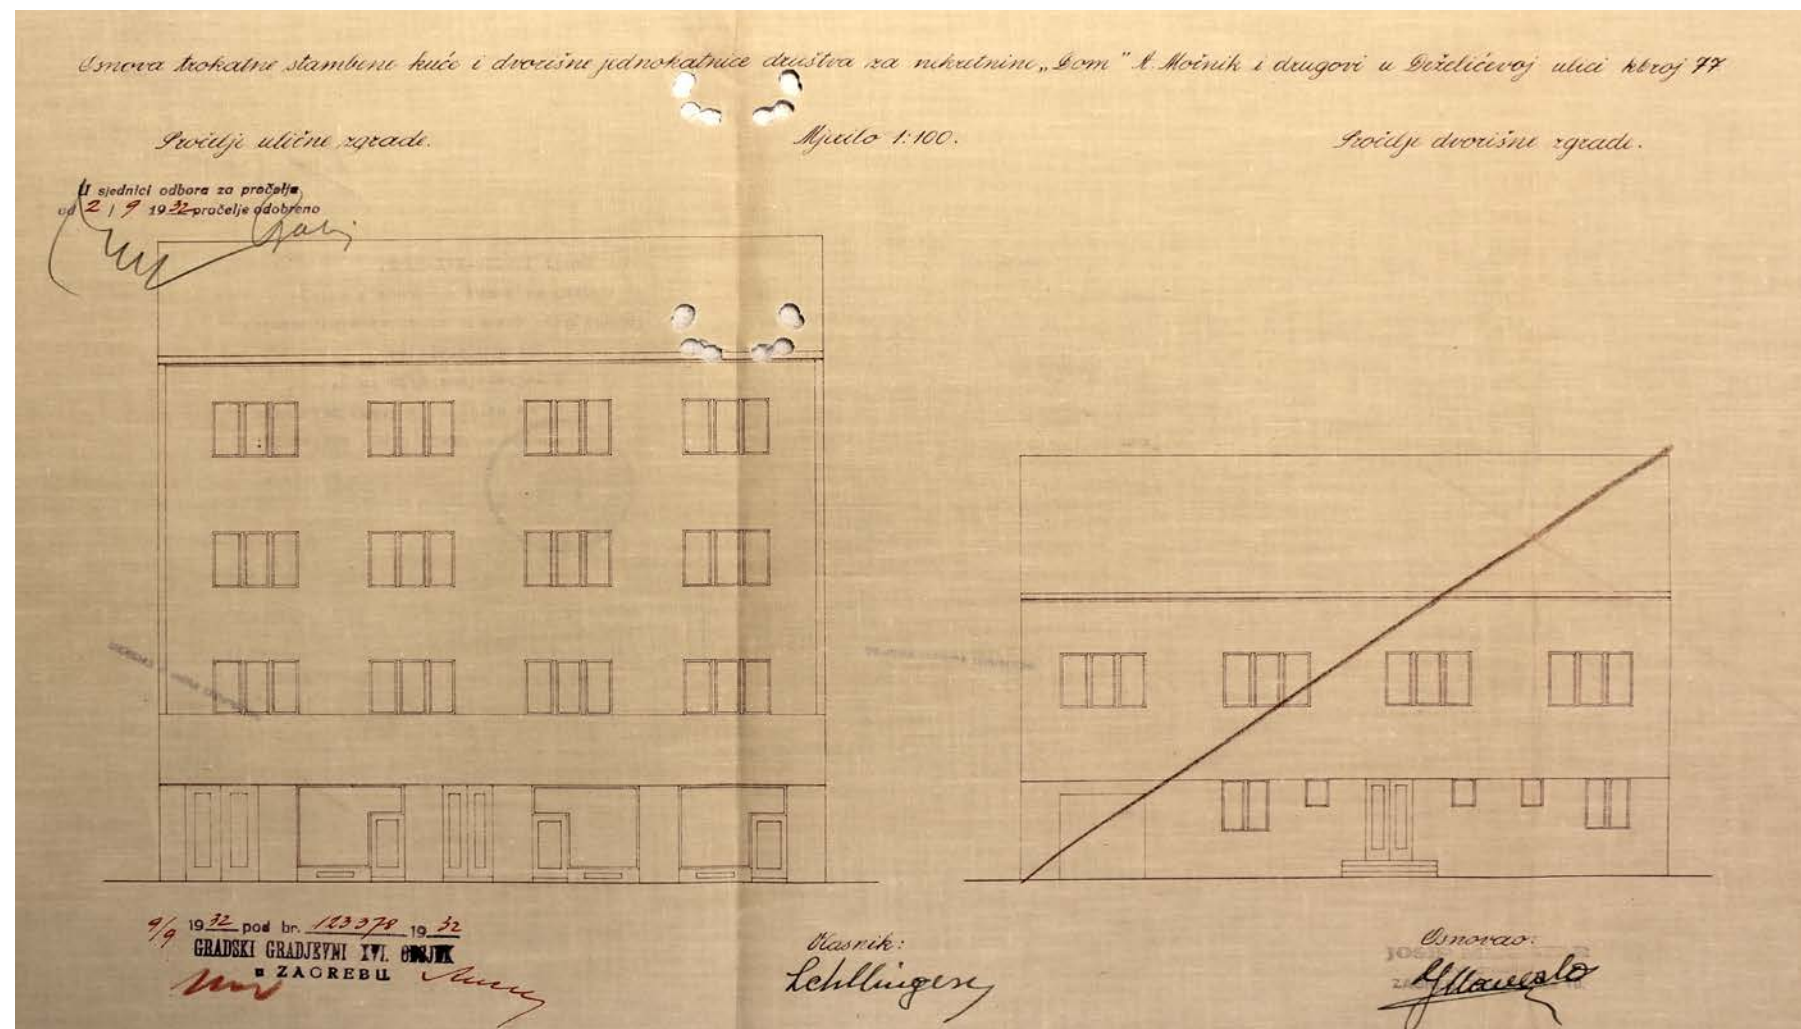
(Sl. 54.), koje položajem kolne veže i dispozicijom otvora na katovima odgovara današnjoj zgradi. Iako je građevinska dozvola temeljem ove dokumentacije dobivena 12. listopada 1932., u sljedeće dvije godine nije se pristupilo izgradnji.

Sl. 54. Projekt za stambenu trokatnicu i dvorišnu jednokatnicu s dvoranom, odobrena (četvrta) inačica pročelja, Josip Manestar, rujna 1932. (DAZG)

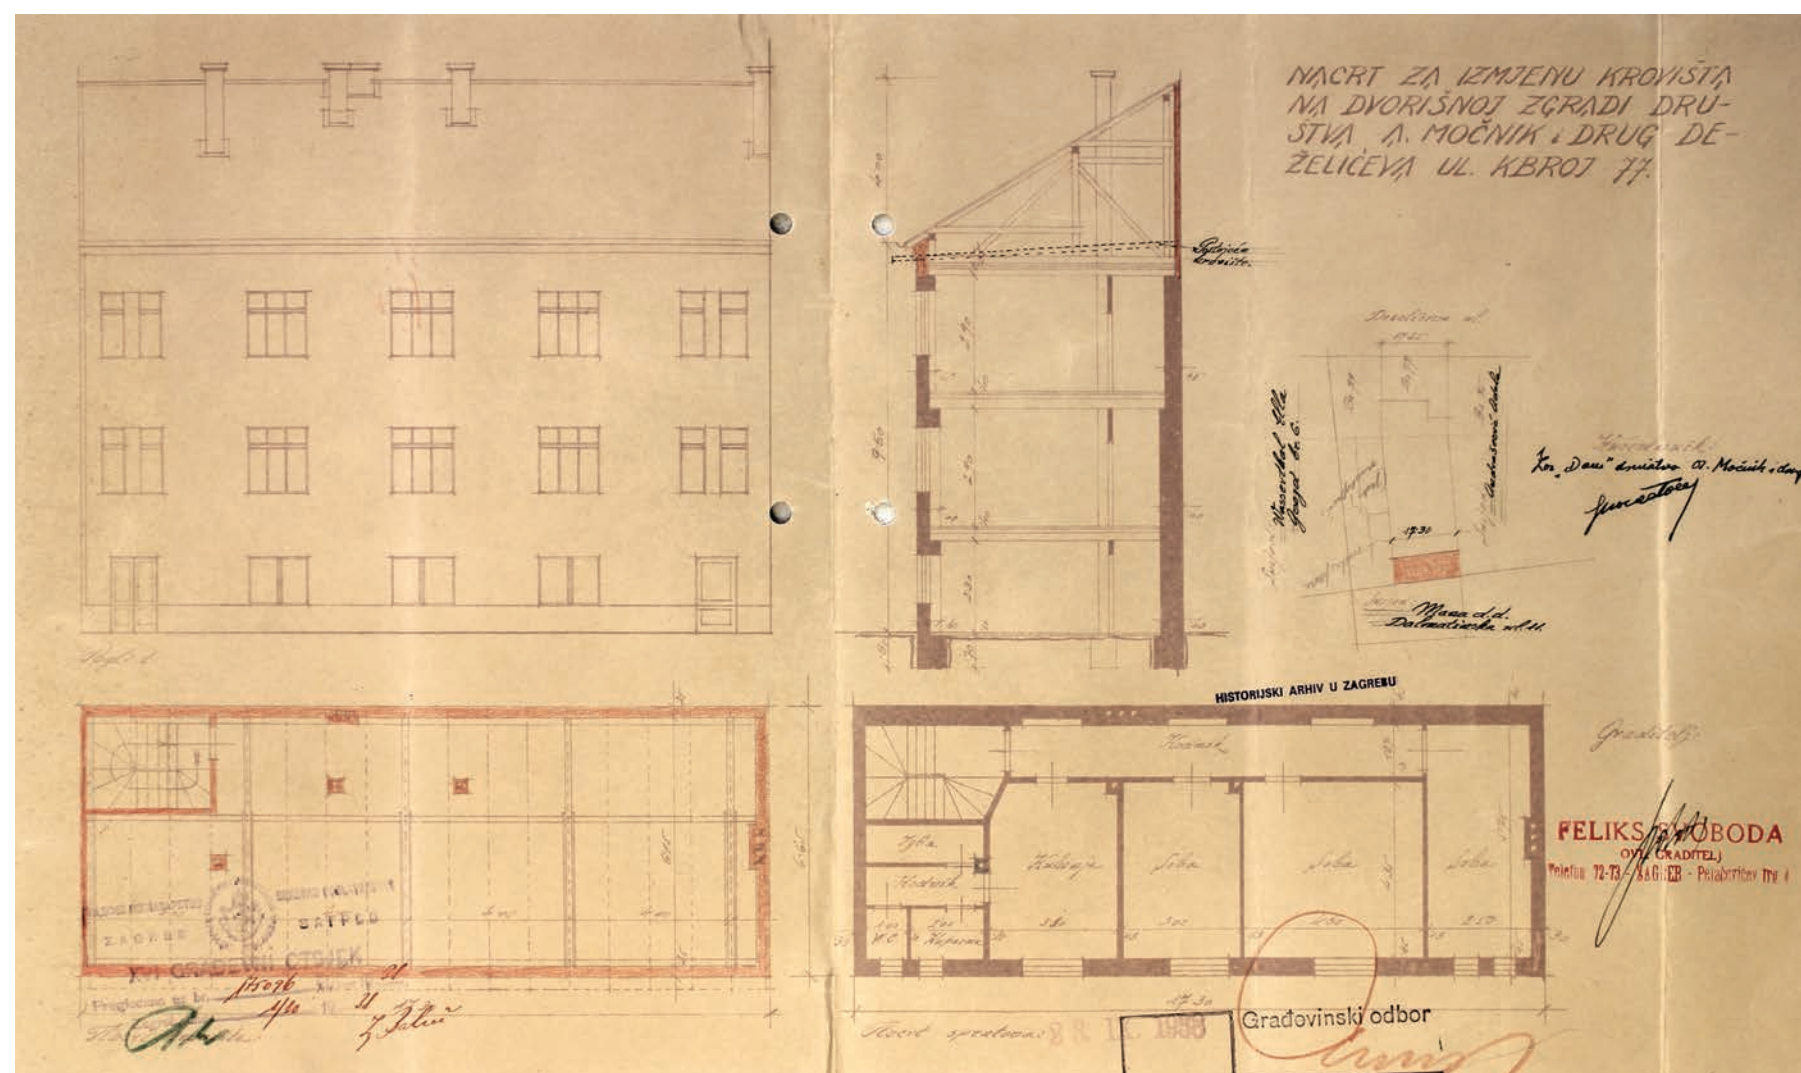
Sl. 60. Projekt za preoblikovanje krovišta dvorišne dvokatnice, glavno pročelje, presjek, tlocrt krovišta i karakterističnog kata te situacija, Feliks Svoboda, rujan 1938. (DAZG)

nagibu jednostrešnim krovom visine 4 metra s nazitkom i povišenim dimnjacima (Sl. 60.). Iz tlocrta koji je priložen u sklopu projektne dokumentacije, vidljivo je kako su prostori katova tada već bili prenamijenjeni i pregrađeni u trosobne stanove.
