KLINIKA ZA PSIHIJATRIJU VRAPČE

BOLNIČKA CESTA 32, ZAGREB

POVIJEST GRADNJE, VALORIZACIJA I
PRIJEDLOG KONZERVATORSKIH SMJERNICA

KONZERVATORSKI ELABORAT

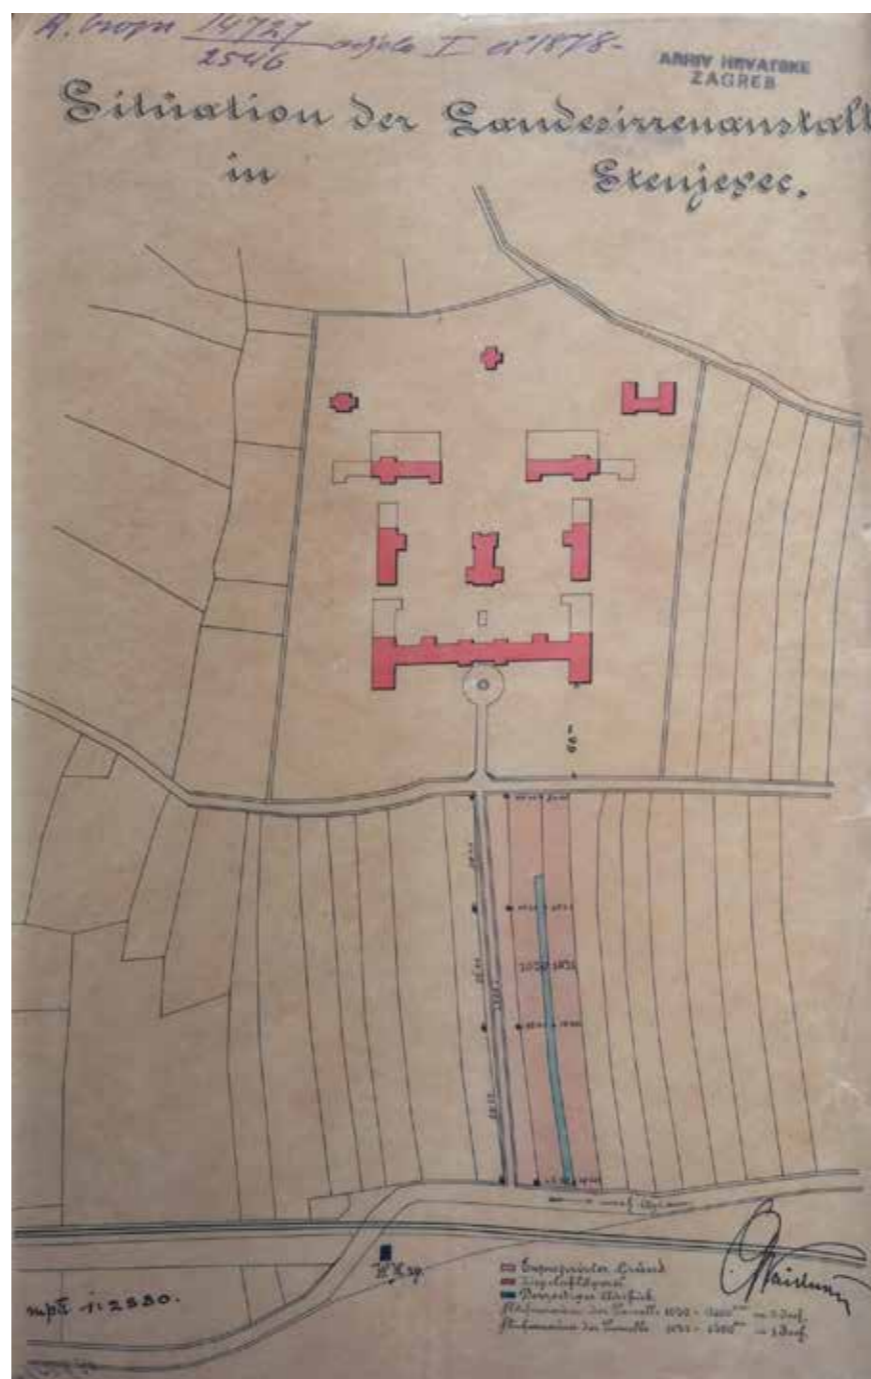
Položajni nacrt bolnice, 1878., sign. K. Waidmann, HR-HDA-79

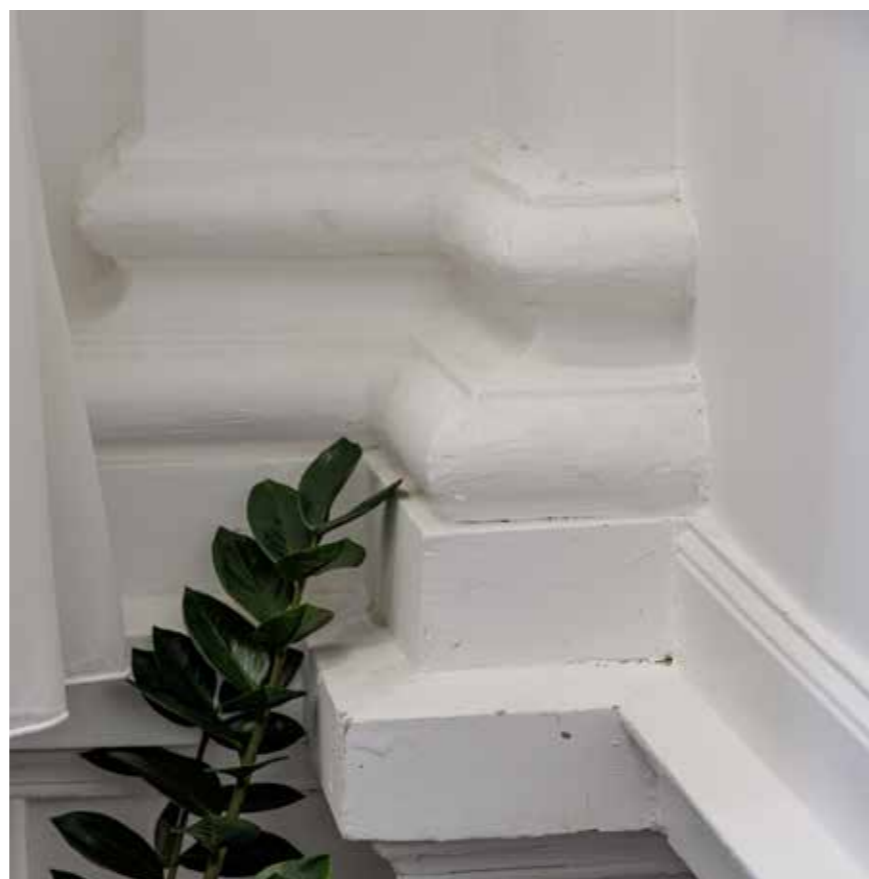
Baza pilastra svečane dvorane

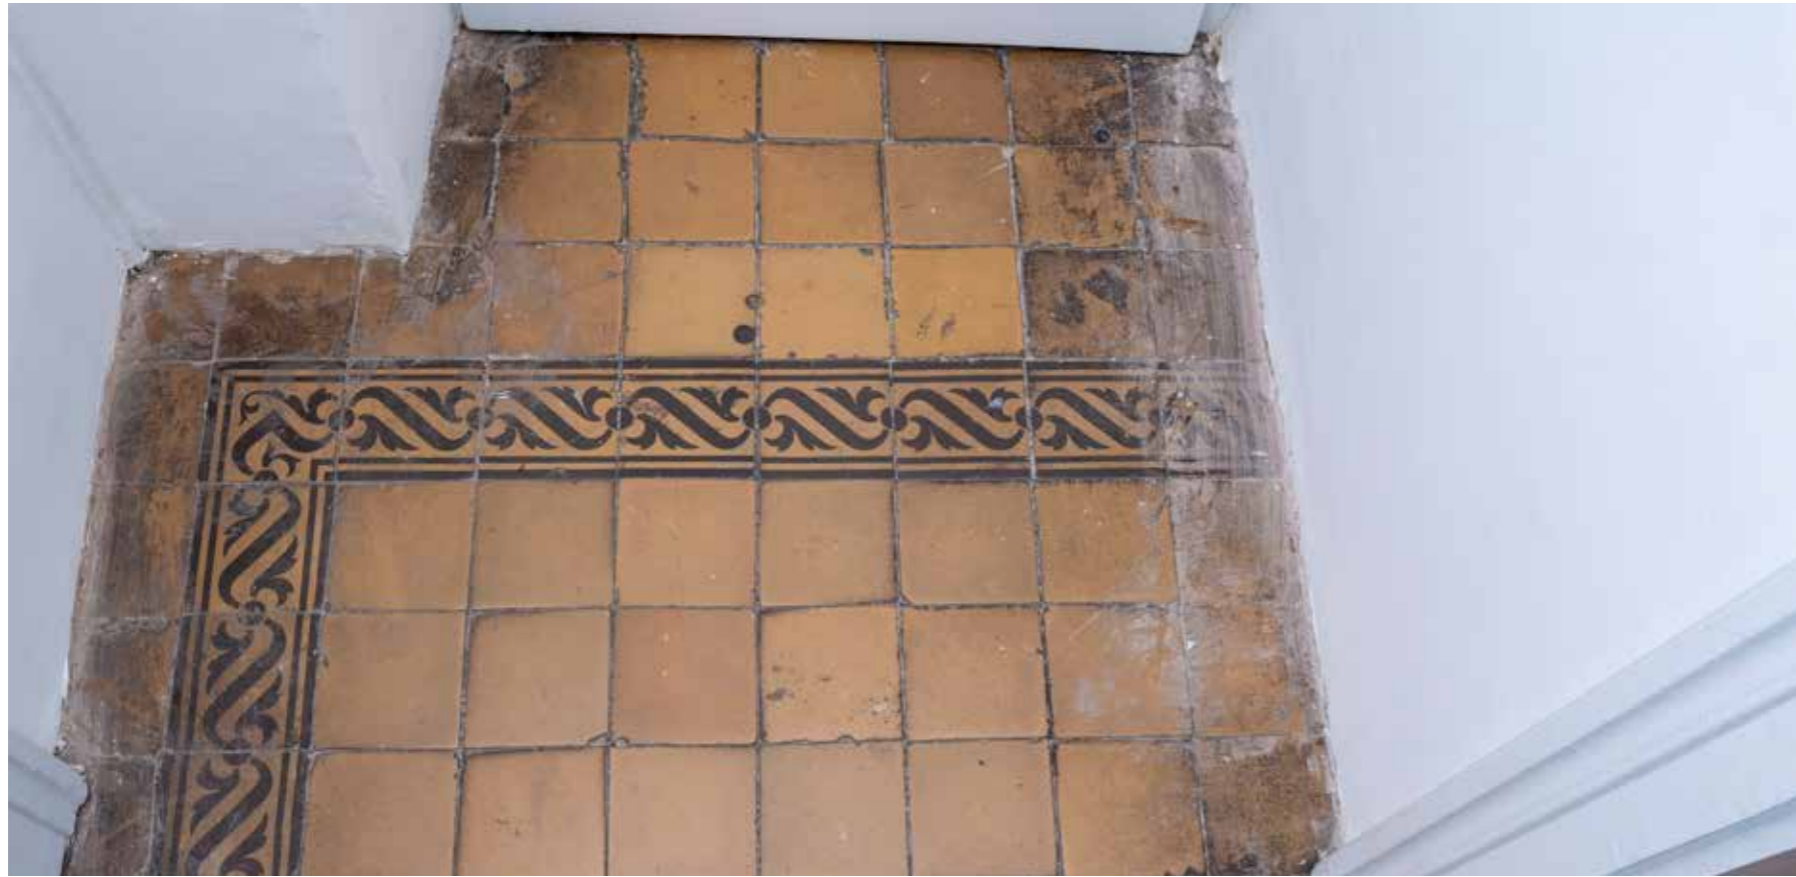
Detalji izvornog popločenja
