# KLINIKA ZA PSIHIJATRIJU VRAPČE

POVIJEST GRADNJE, VALORIZACIJA I  
PRIJEDLOG KONZERVATORSKIH SMJERNICA

## KONZERVATORSKI ELABORAT

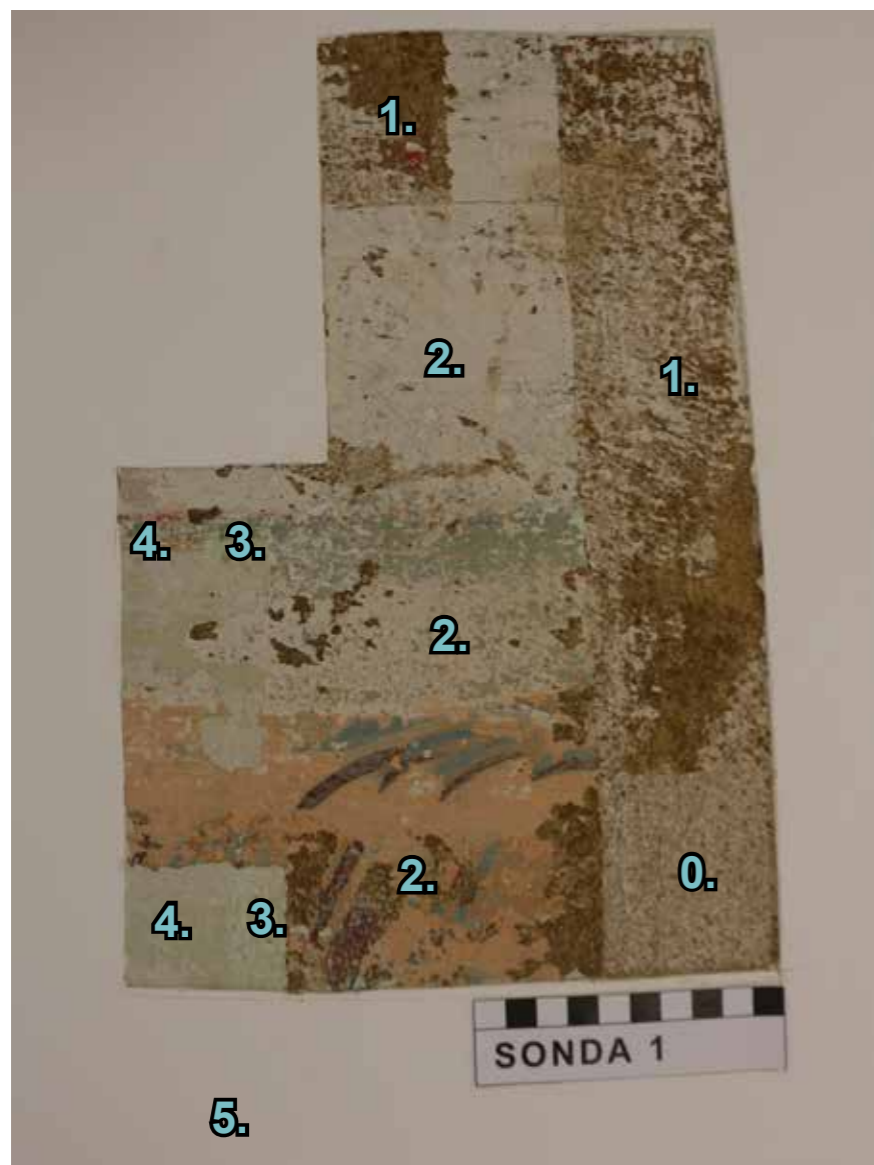
Sonda 1 otvorena je na zapadnom zidu krajnje jugozapadne uredske prostorije na drugom katu središnjega dijela zgrade. Stratigrafskom sondom istraženi su povijesni oslici.

Izvorna završna žbuka vapneno-pješčanog sastava punjena je kamenim agregatom riječnog podrijetla, granulacije od 0 do 0,1 cm. U strukturi žbuke vidljiva je manja količina čestica mljevenog ugljena. Žbuka je zatečena u relativno dobrom stanju, površinski trusnije strukture. Izvorni oslik vapnenog sastava izveden je na tankom sloju bijele vapnene podloge, a sastoji se od podslika smeđe boje i neprepoznatljivog motiva crvene boje. Oslik je zatečen u izuzetno lošem stanju, pohabanog i stanjenog slikanog sloja. Motiv crvene boje pronađen je u mikrotragovima, izuzetno oslabljene adhezije; otpada na dodir. U prvoj povijesnoj obnovi izveden je oslik vapnenog sastava koji se sastoji od podslika svjetlosive i ružičaste boje te bordura i friza s ponavljajućim šablonskim biljnim motivom zelene, plave i ljubičaste boje. Oslik je zatečen u boljem stanju od izvornika, ali također oslabljene adhezije; pri raslojavanju se odvaja od podloge i trusi. Slijede dva polikromna dekorativna oslika vapnenog sastava; sastoje se od podslika svjetlozelene boje i tanke razdjelne bordure na ravnoj zidnoj plohi oko 30 cm ispod svodne plohe, zelene i crvene boje. Oslici su, kao i prethodni, pronađeni u dosta lošem stanju oslabljene adhezije i trusne strukture. Zatečeni nalič je bijele boje i moguće akrilnog sastava, čvrsto je prionuo uz površinu prethodno oštećenih povijesnih oslika pa se pri raslojavanju oni još više oštećuju i dijelom strapiraju. Akrilna boja posljednje povijesne obnove svojim paronepropusnim svojstvom degradira starije slojeve, pri čemu oni gube vezivna svojstva, praškaste su i trusne strukture.

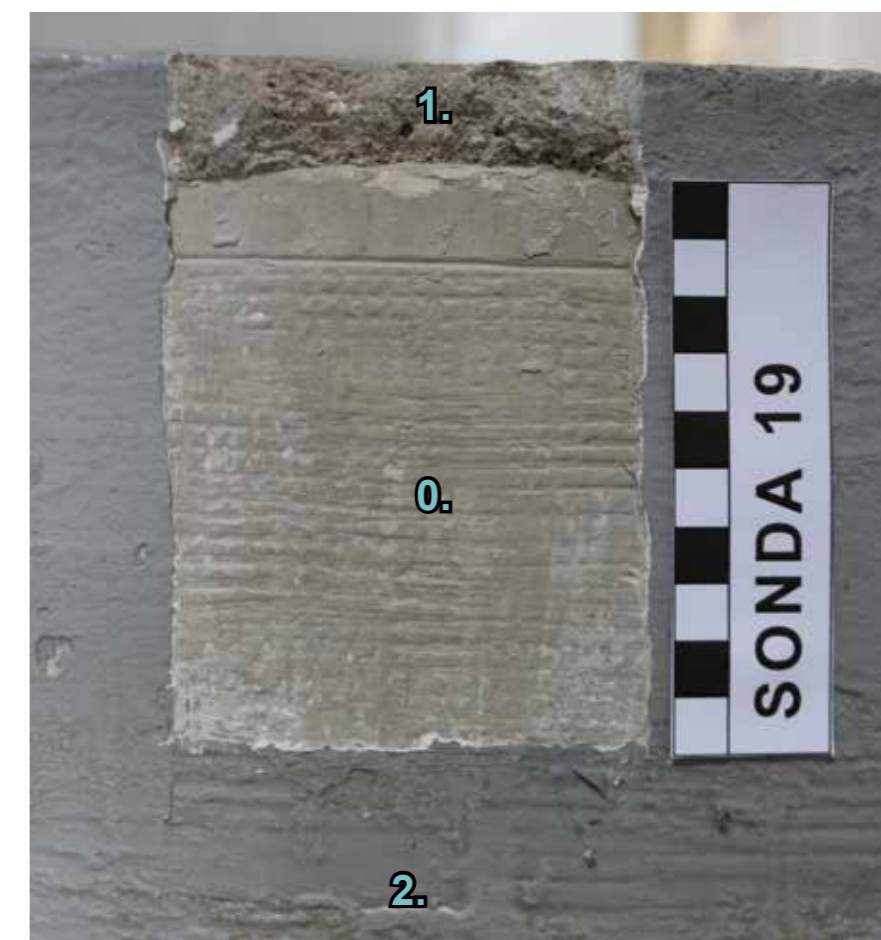
kovanje gazišta stubišta. Pronađena je izvorna građa stuba izvedenih od kamena svjetlosivog tona. Najvjerojatnije se radi o kamenu vapnencu, čvrste strukture. Završna obrada je štokane površine s anatrozom. Nalazi sonde upućuju na oštećenja gazišta stubišta. Moguće je da su u obnovi ta oštećenja djelomično i uklonjena. Izvorno gazište zamijenjeno je novim, izvedenim u žbuci cementnog sastava ili betona. Površinski je izveden tanki sloj bijelog gleta da bi se ujednačile površine dvaju različitih materijala te je završno izveden nalič sive boje akrilnog sastava. Žbuka cementnog sastava te nalič akrilnog sastava i paronepropusnih svojstava degradiraju izvorno kameno stubište.
