# KLINIKA ZA PSIHIJATRIJU VRAPČE

POVIJEST GRADNJE, VALORIZACIJA I  
PRIJEDLOG KONZERVATORSKIH SMJERNICA

## KONZERVATORSKI ELABORAT

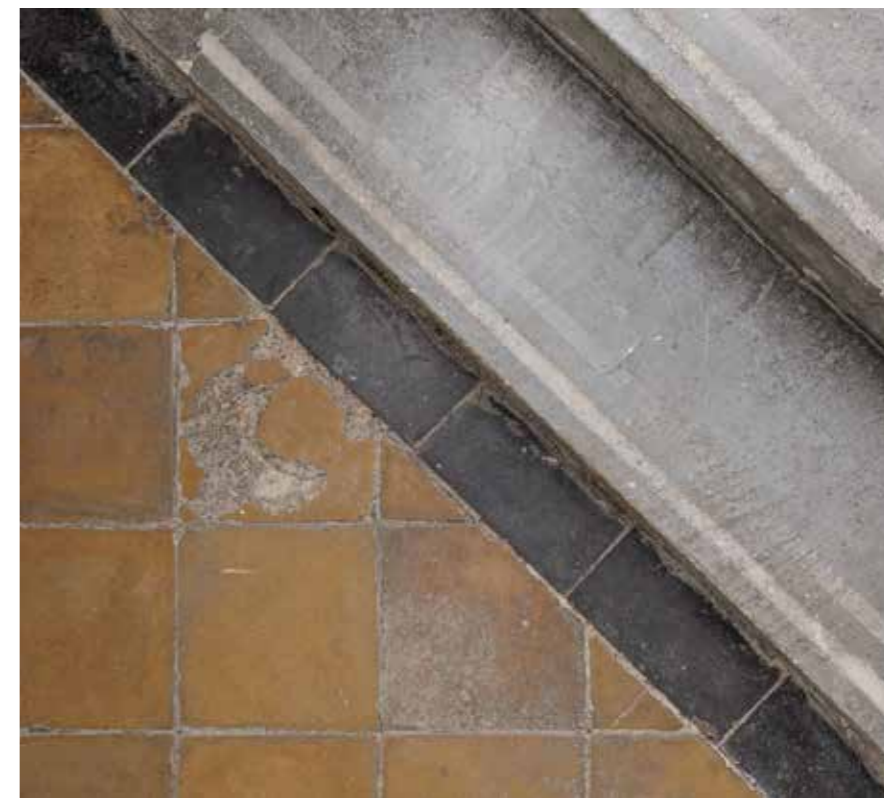
Podne pločice podesta i obložene kamene stube

Dva simetrično postavljena stubišta u glavnom krilu izvorno su kamena, ali je kamen danas skriven ispod naknadno dodanih premaza ili *terazza*. Prostor između stubišnih krakova zaštićen je punim zidom iz sigurnosnih razloga, a na zid je montiran rukohvat, što je u skladu s uputama iz *Osnove za gradjenje ludnice u Zagrebu* iz 1874. godine.<sup>59</sup> Na podestu između prvog i drugog kata u oba se stubišta nalaze sačuvane dekorativne keramit-pločice, dok je na nižim podestima naknadno postavljen *terazzo* (prizemlje) ili je sačuvano popločenje od jednostavnijih oker keramičkih pločica (prvi kat), koje bi mogle biti i izvorne.

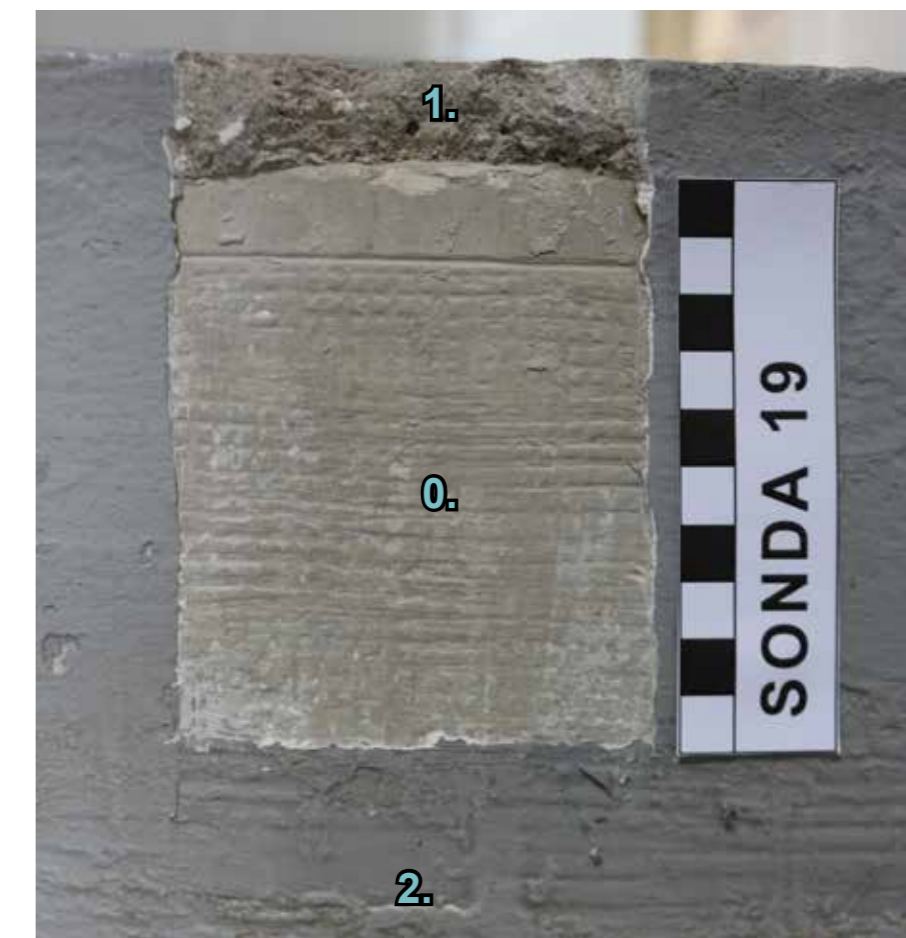
kovanje gazišta stubišta. Pronađena je izvorna građa stuba izvedenih od kamena svjetlosivog tona. Najvjerojatnije se radi o kamenu vapnencu, čvrste strukture. Završna obrada je štokane površine s anatrozom. Nalazi sonde upućuju na oštećenja gazišta stubišta. Moguće je da su u obnovi ta oštećenja djelomično i uklonjena. Izvorno gazište zamijenjeno je novim, izvedenim u žbuci cementnog sastava ili betona. Površinski je izveden tanki sloj bijelog gleta da bi se ujednačile površine dvaju različitih materijala te je završno izveden nalič sive boje akrilnog sastava. Žbuka cementnog sastava te nalič akrilnog sastava i paronepropusnih svojstava degradiraju izvorno kameno stubište.
