EPIDEMIOLOŠKI INSTITUT –
Zgrada Hrvatskog zavoda za javno zdravstvo
ROCKEFELLEROVA 2, ZAGREB
POVIJEST GRADNJE, VALORIZACIJA I
PRIJEDLOG KONZERVATORSKIH SMJERNICA

Zagreb, lipanj 2023.

KONZERVATORSKI ELABORAT

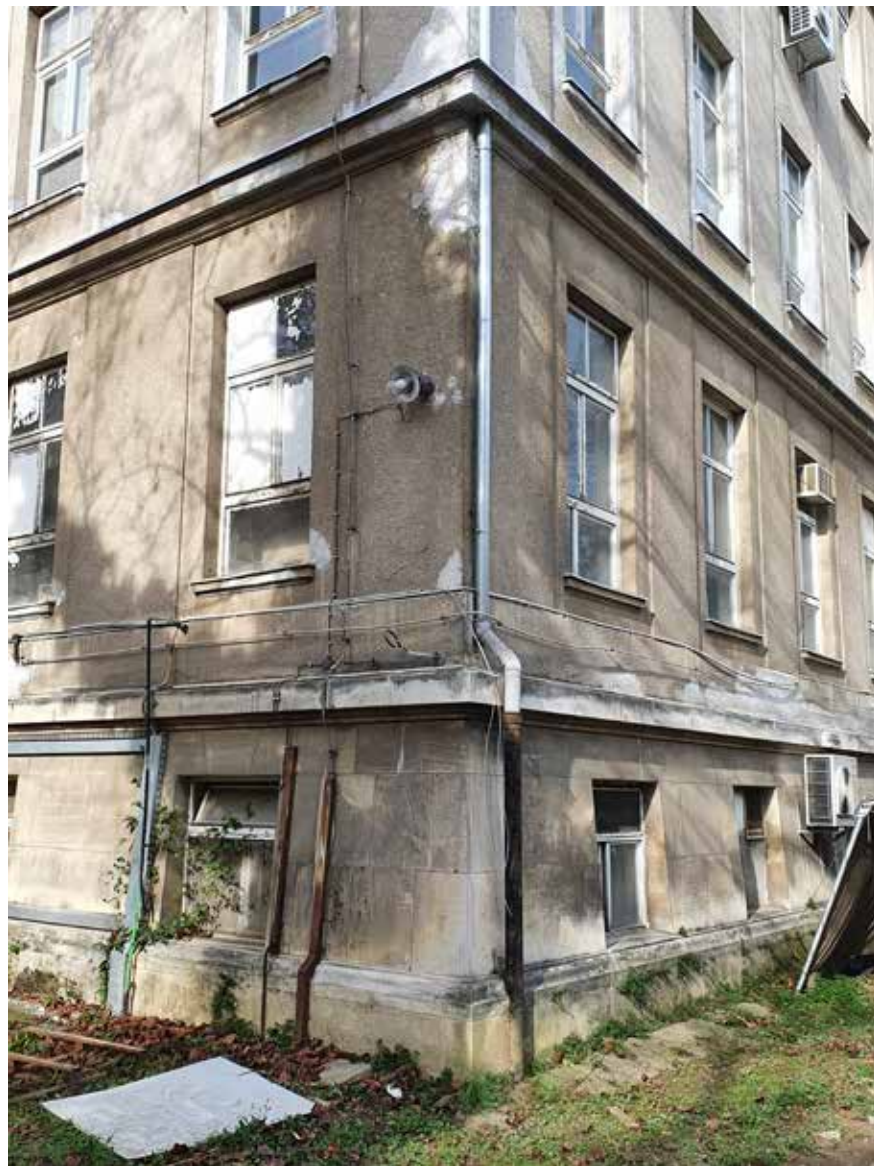
Detalji pročelja Epidemiološkog zavoda sa stanjem u proljeće 2022.

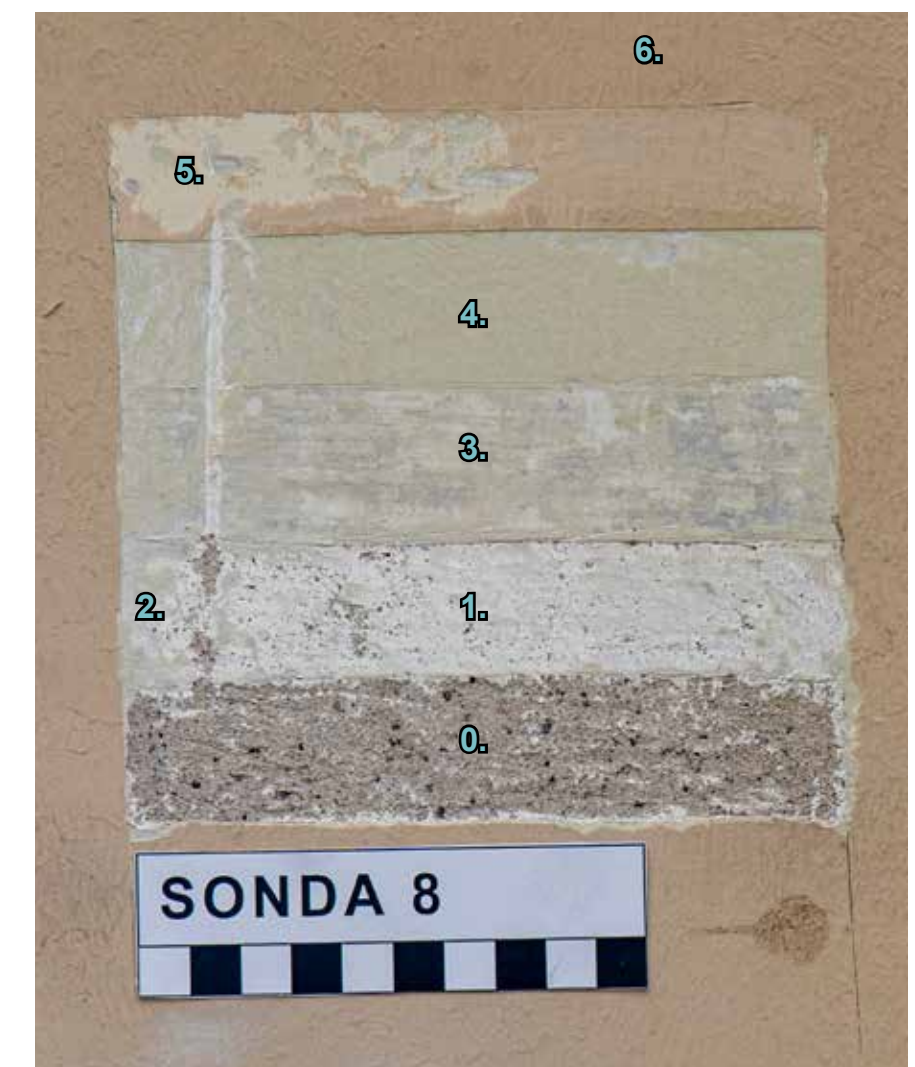
Sonda 8 otvorena je na južnom zidu mezanina stubišta, između prvog i drugog kata.

Izvorna završna vapneno-pješčana žbuka sadrži veći udio krupnije mljevenog ugljena. Srednje fine je završne obrade, a površina je dodatno zaglađena nanosom vapnene podloge bijele boje. Pripadajući izvorni nalič pronađen je u tragovima. Svjetložute je oker boje i vapnenog sastava (pripada dvobojnom naliču). Izvorna završna žbuka zatečena je u izrazito dobrom stanju, čvrste strukture i dobre adhezije, dok se veća degradacija materijala vidi u površinskom ličenom sloju koji je najvjerojatnije djelomično uklonjen u prvoj obnovi.

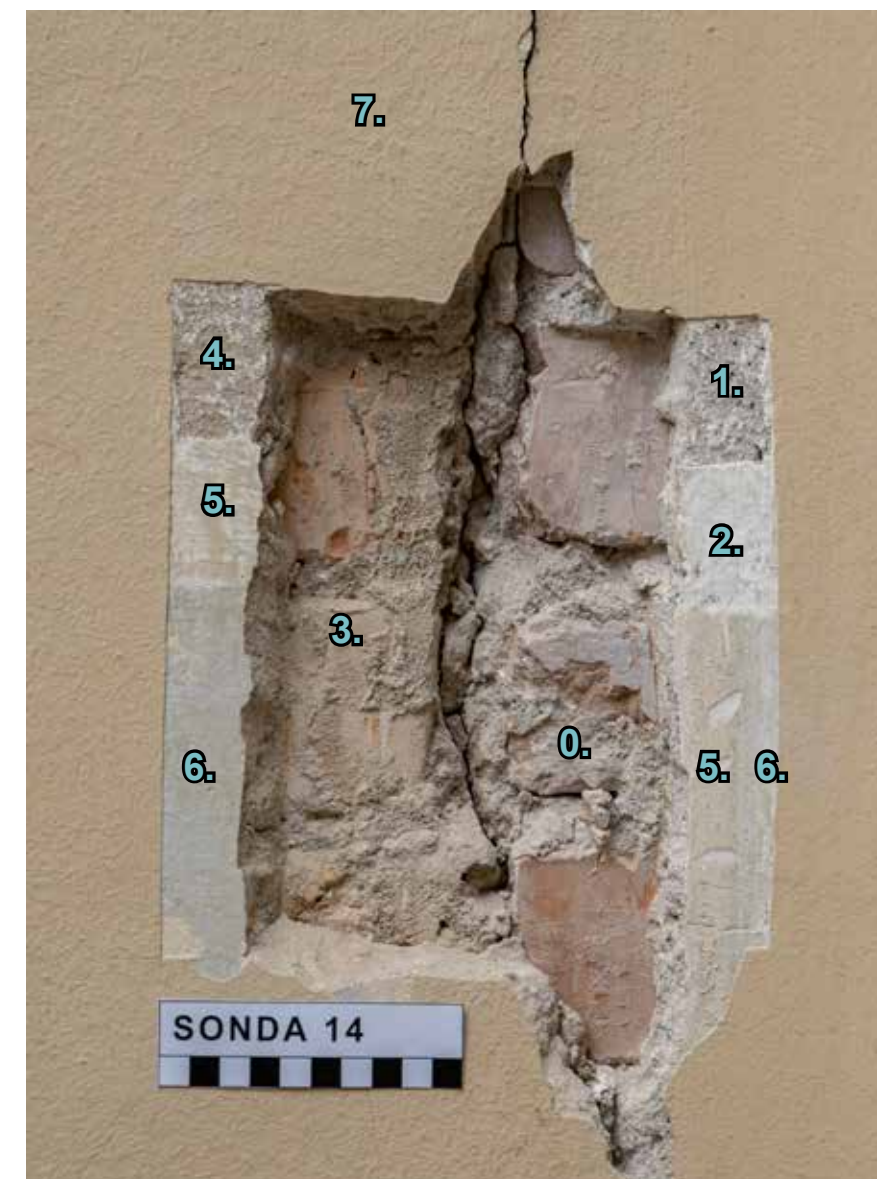
Sonda 14 otvorena je na zapadnom zidu mezanina između prizemlja i kata, na postojećoj pukotini. Utvrđeno je da je izvorni prozorski otvor djelomično zazidan pri dograd-

nji prizemnih kompleksa uz zapadno pročelje središnjega krila zgrade. U sondi je pronađena izvorna opečna građa vezana vapneno-pješčanom žbukom. Na izvornoj građi pronađeni su izvorni žbukani slojevi s pripadajućim naličjem svjetložute oker boje koji je dio izvornog dvobojnog naliča. Opečna građa zapune izvedena je od opeke vezane vapneno-pješčanom žbukom. Na površinu nove građe nanescena je žbuka vapneno-pješčanog sastava izvedena u jednom sloju. Žbuka je punjena kamenim agregatom riječnog podrijetla, granulacije od 0 do 0,2 cm, bez dodatka mljevenog ugljena, koji je karakterističan za izvornu žbuku. Nalič svjetlosmeđe oker boje najvjerojatnije je tonski imitirao izvornik, stoga možemo pretpostaviti da je stariji zahvat izveden parcijalno, dok je ostatak zgrade zadržan u izvornom stanju. Slijedi nalič svjetlosive boje zelenkastog tona i zatečeni nalič svjetlonarančaste boje akrilnog sastava

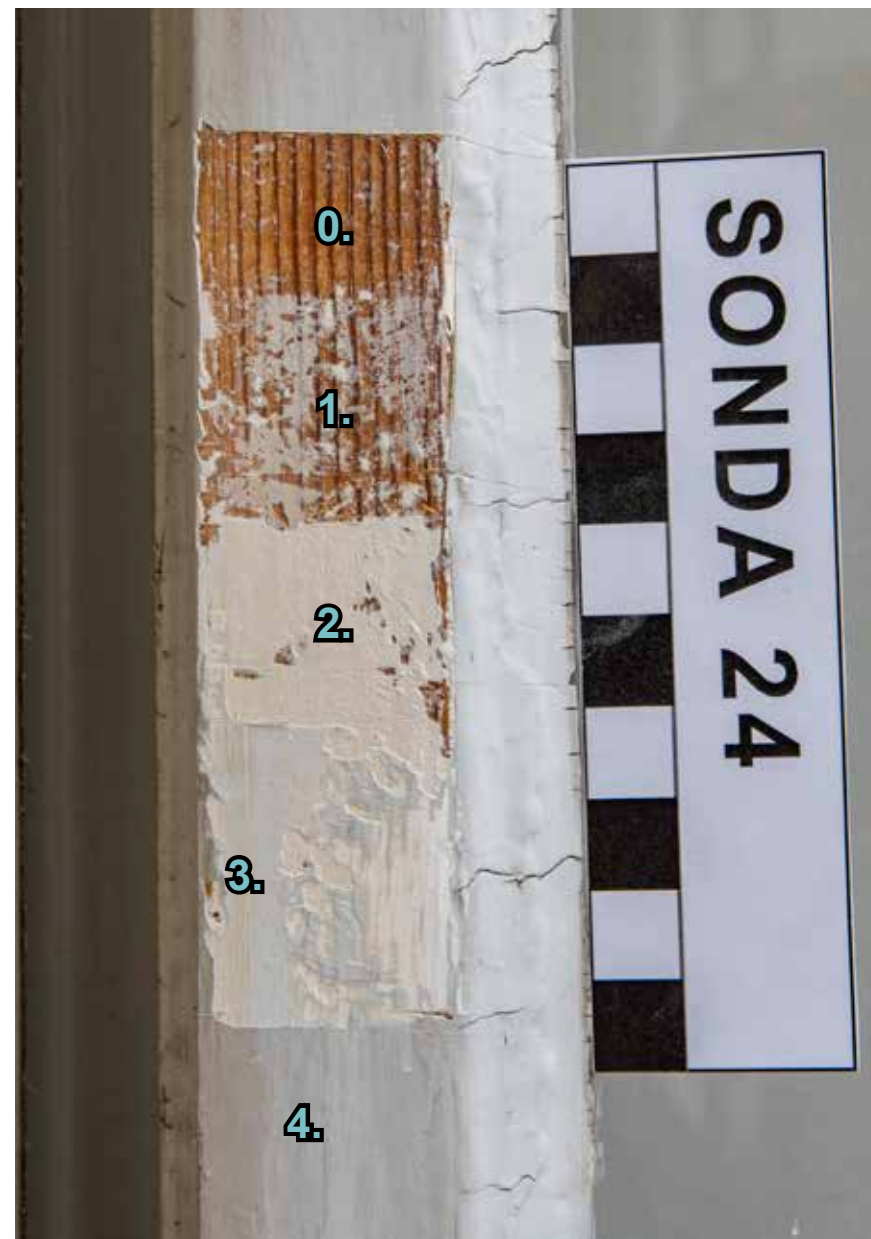
Sonda 24 otvorena je na vertikalnoj letvici vanjskog prozorskog krila prozora u hodniku zapadnog krila zgrade na prvom katu. Drveni nosilac zatečen je u relativno dobrom stanju, s vidljivim oštećenjima donjih letvica, koje su bile izložene mehaničkim oštećenjima pri otvaranju prozora. Na drvenom nosiocu pronađen je izvorni nalič bijele boje, toplog sivkastog tona, najvjerojatnije tutkalnog sastava.

Nalič je zatečen u izrazito lošem stanju, stanjene i pohabane površine, s vidljivim višestrukim oštećenjima koja sežu do nosioca. Slijedi nekoliko naliča koji pripadaju obnovama prozorske stolarije. Stratigrafski su prikazani u sondi, a kronološki u tablici sonde.

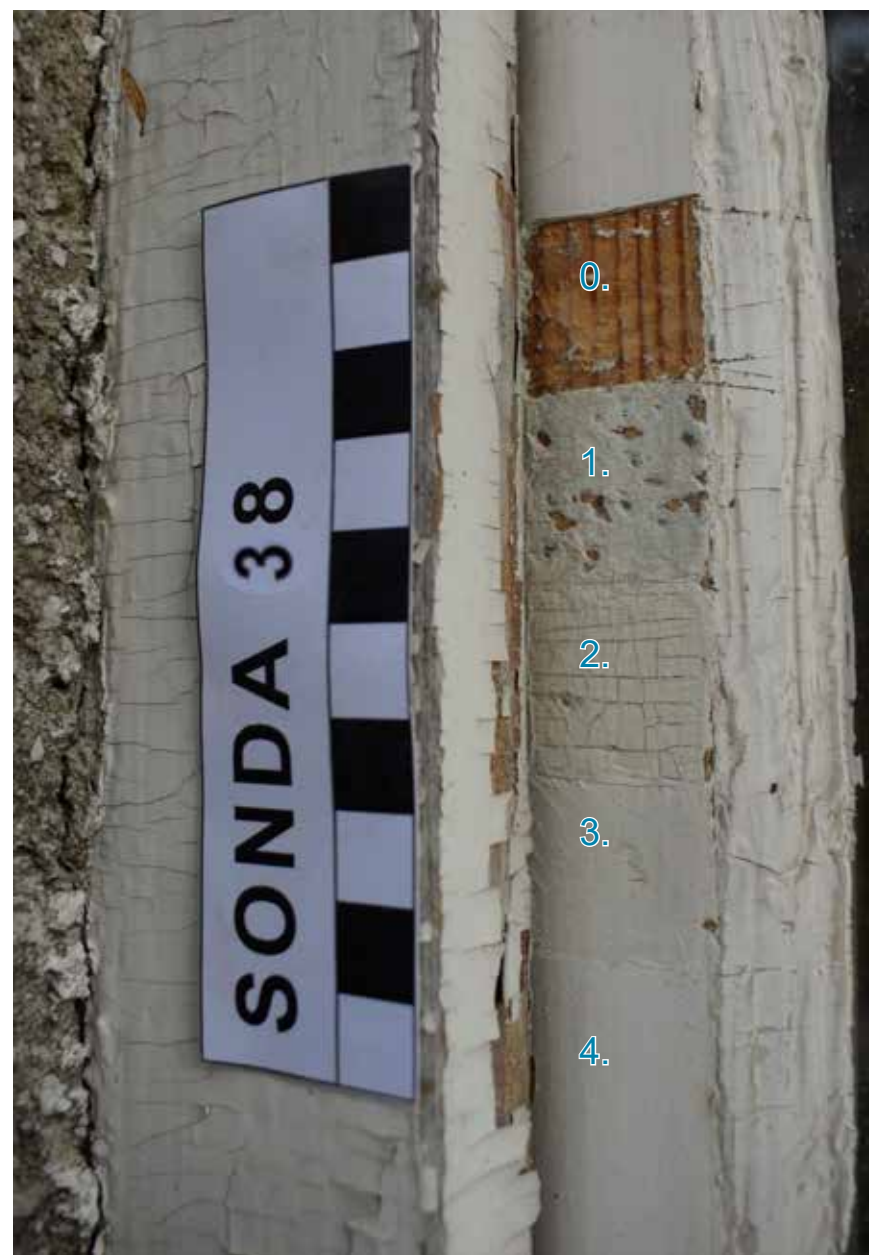
Izvorno je prozorska stolarija izvedena u arišu. Jednostavne profilirane letvice kvadratnog su presjeka. Izvorni nalič

je tankog nanosa bijele boje mliječnog svjetlosivog tona. Površinski sadrži sloj zaštitnog transparentnog laka. Drveni nosilac u sondi je zatečen u relativno dobrom stanju, čvrste strukture, bez vidljivih većih strukturalnih oštećenja. Izvorni nalič svjetlosive boje, izrazito blijedog, zagasitog i toplog tona, stanjenog je sloja. Površinski je vidljiva diskoloracija nastala kao rezultat nakupljanja nečistoća i degradacije završnog laka koji je s vremenom požutio.

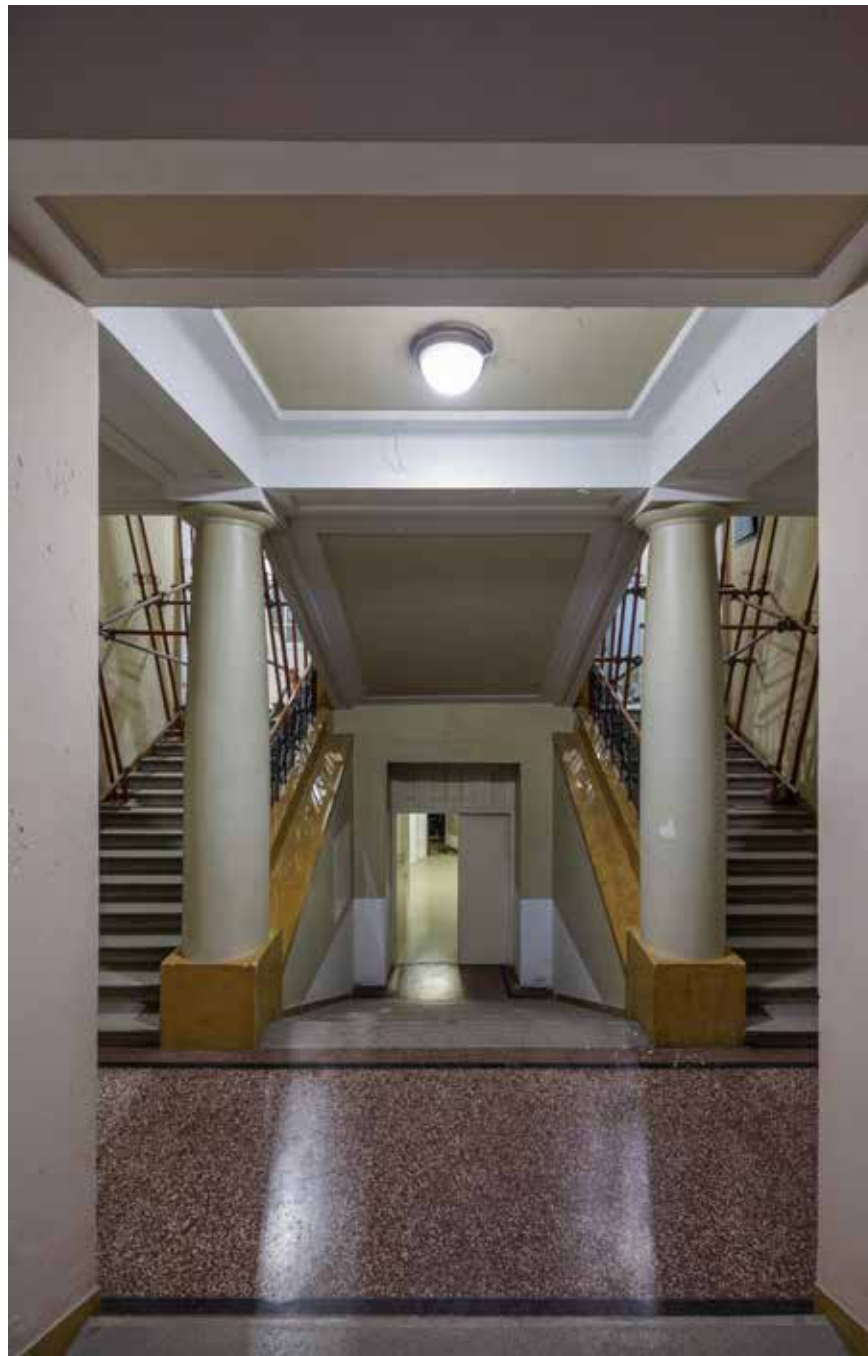
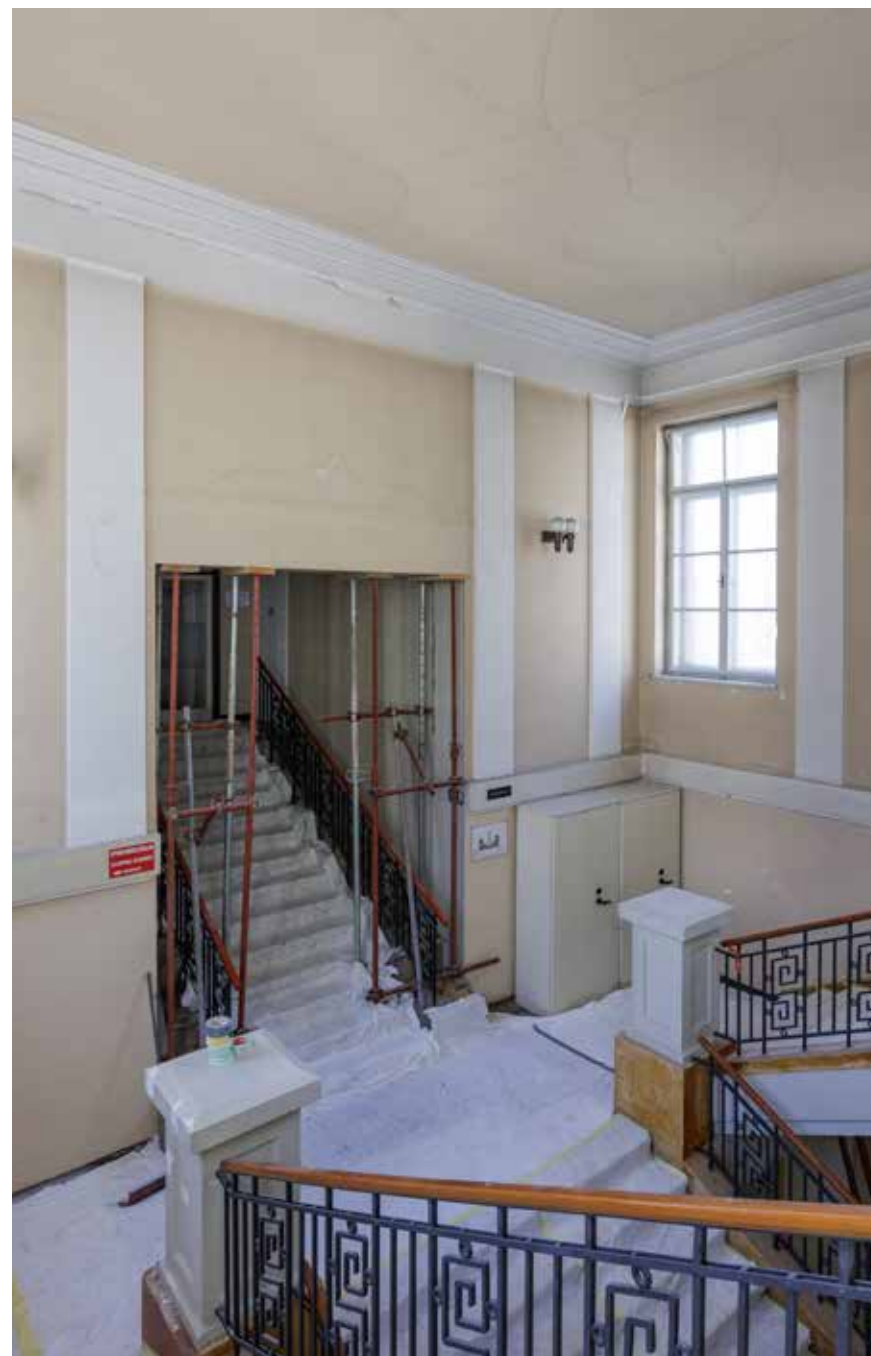
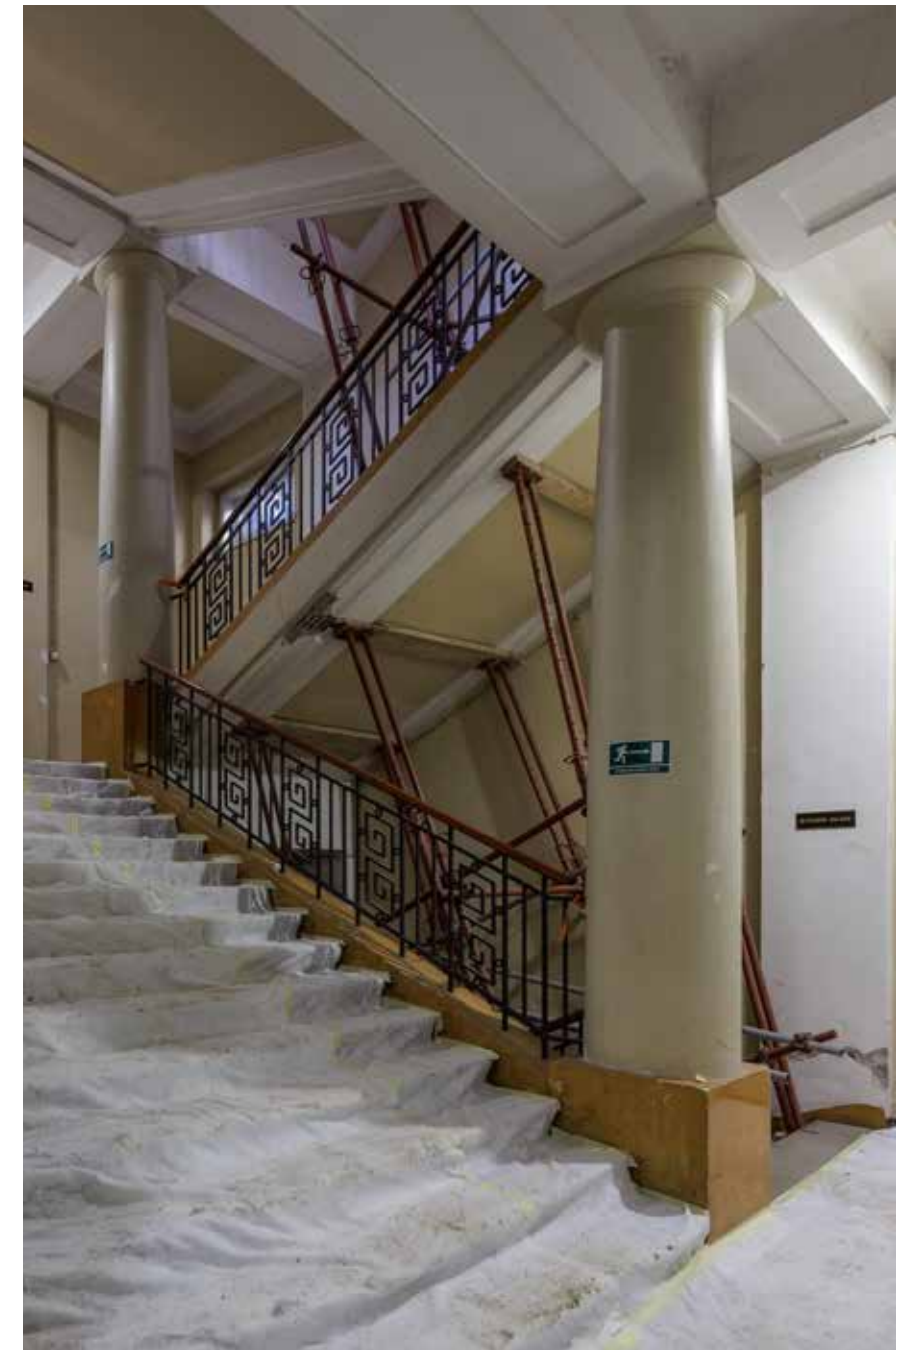
- **Opis:** Pogled prema prostoru međukata stubišta između podruma i prizemlja. Stubište se u prostorima međukata razdijeljuje u dva kraka koji vode na višu razinu, dok do međukata s niže razine vodi jednostruko stubište. U prostoru međukata izveden je »treći« krak stubišta prema jugu koji vodi k razinama središnjeg krila zgrade. Oblikovni elementi stubišta su: stupovi, pilastri, zidana ograda s slikanom marmorizacijom i metalnom ukrasnom rešetkom, kasetirana svodna polja, kamene stube i terazzo izveden na podnim ploham.
- **Smještaj:** Prostor stubišta
- **Datacija:** 1926.-1928.

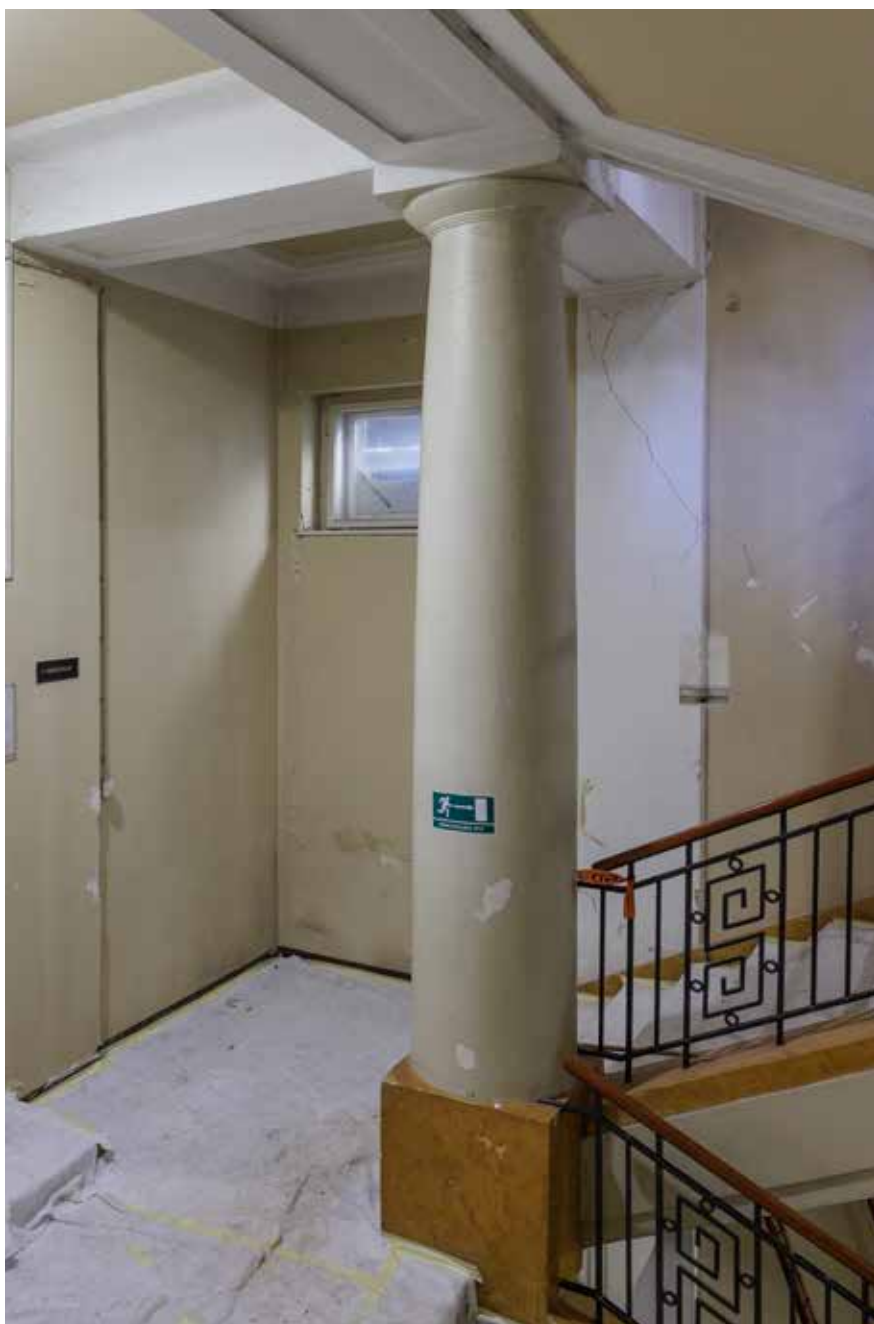
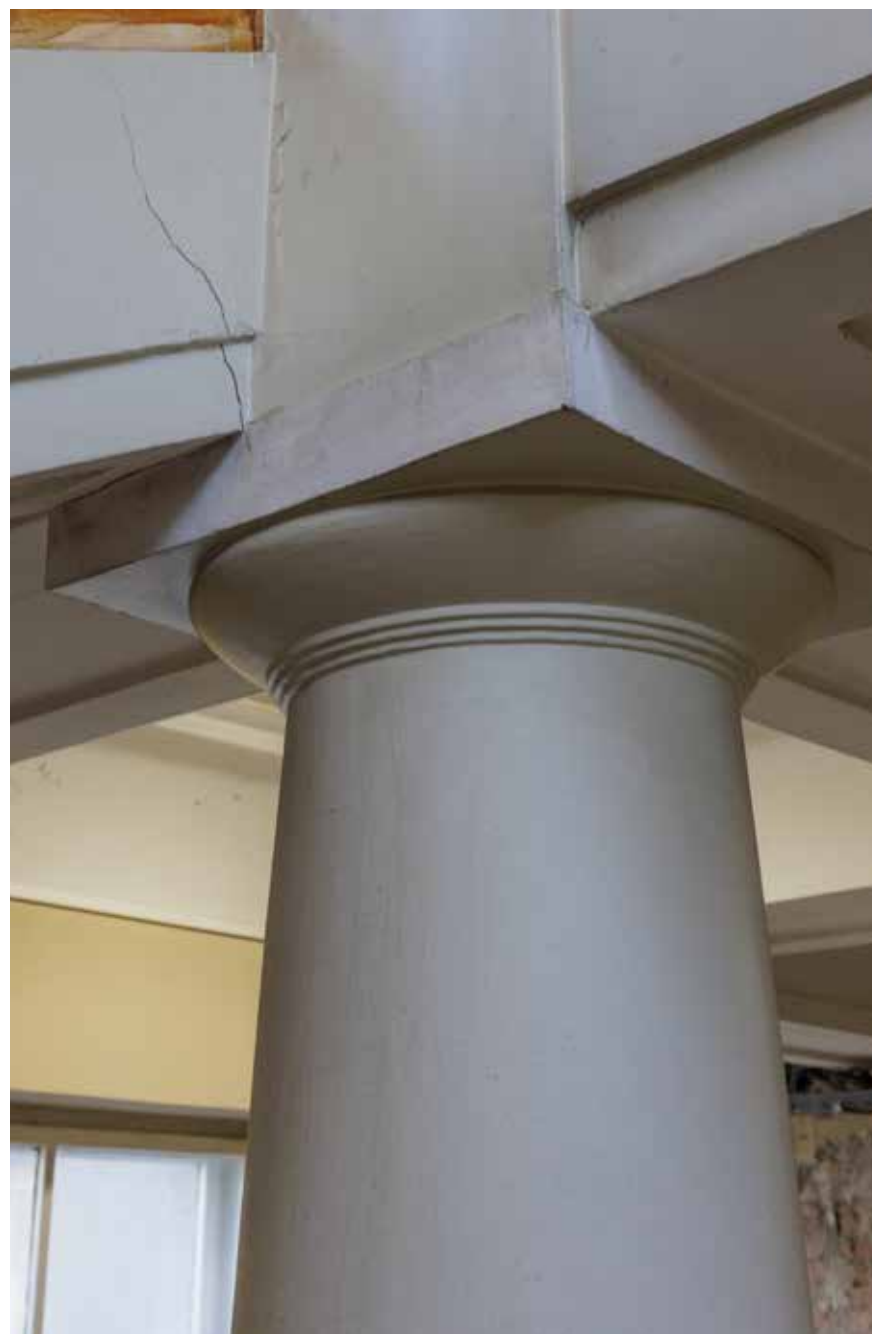
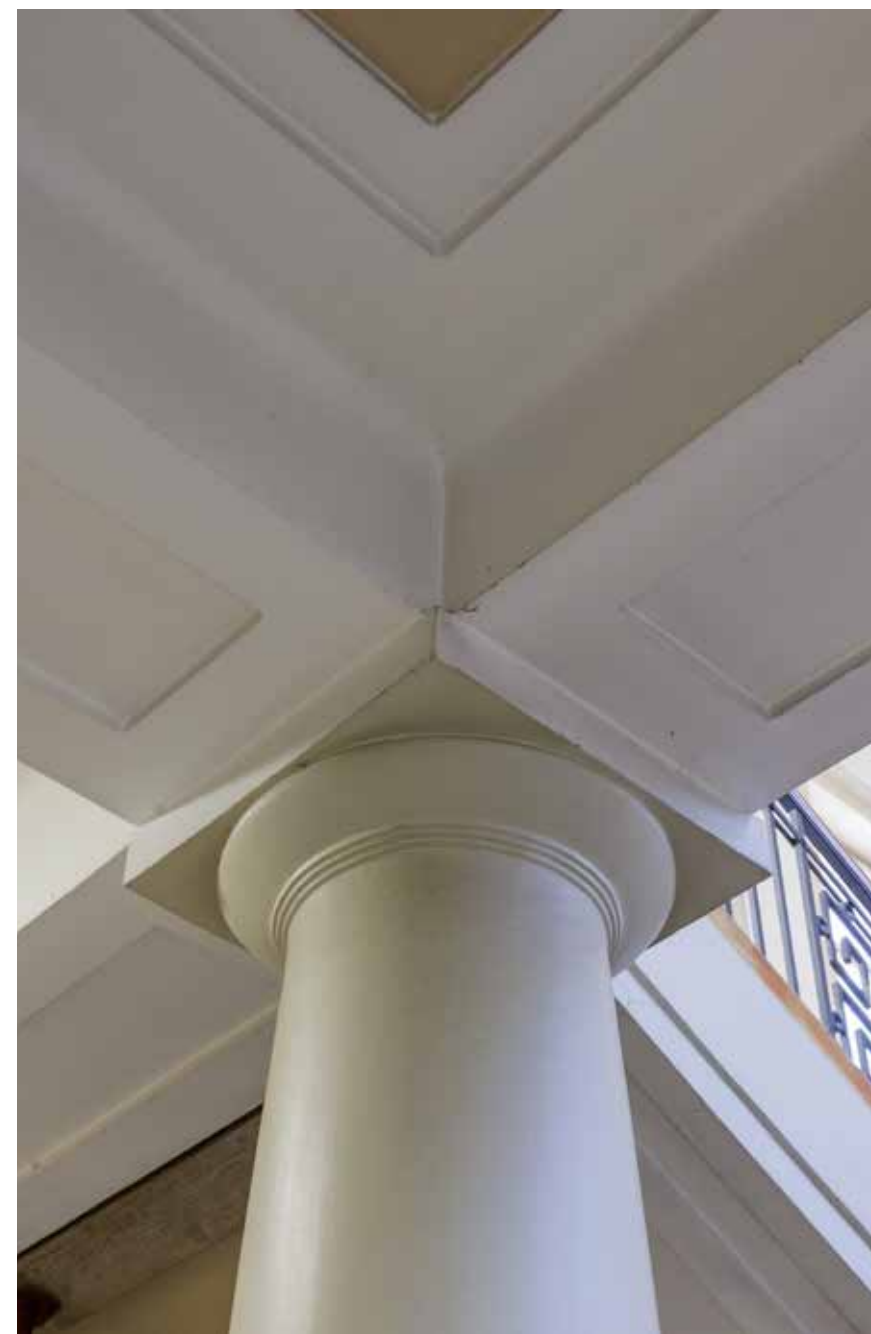
- **Opis:** Pogled na stup koji drži krak stubišta. Stup od armirano-betonske konstrukcije jednostavnog je oblika, postavljen na četvrtastu bazu oslikanu marmorizacijom, dok je na gornjem dijelu zaključen jednostavnim kapitelom toskanskog tipa.
- **Smještaj:** Prostor stubišta
- **Datacija:** 1926.–1928.

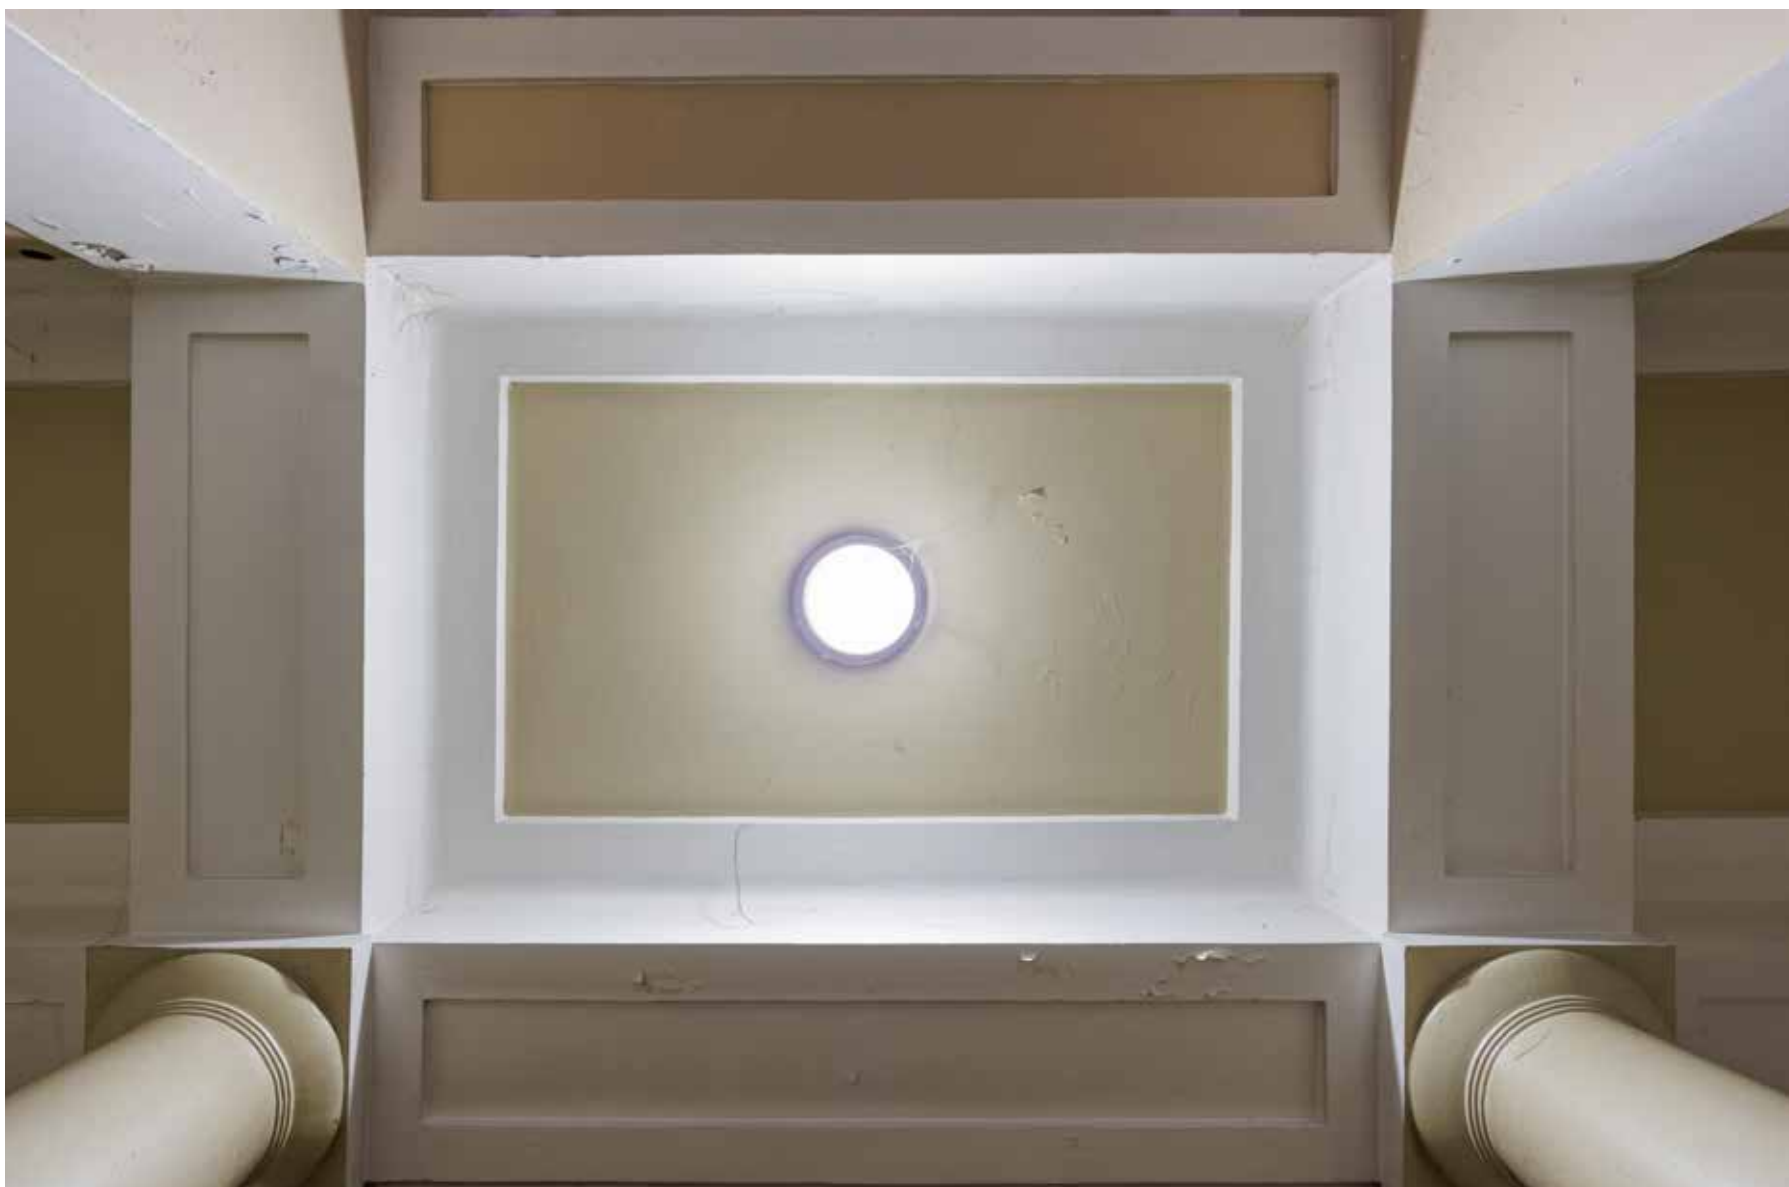
- **Opis:** Pogled na svodne plohe stubišta. Na svim svodnim ploham, podgledima krakova stubišta i nadvojima izvedena su jednostavna profilirana kasetirana polja s manjim izmjenama u profilima.
- **Smještaj:** Prostor stubišta
- **Datacija:** 1926.–1928.

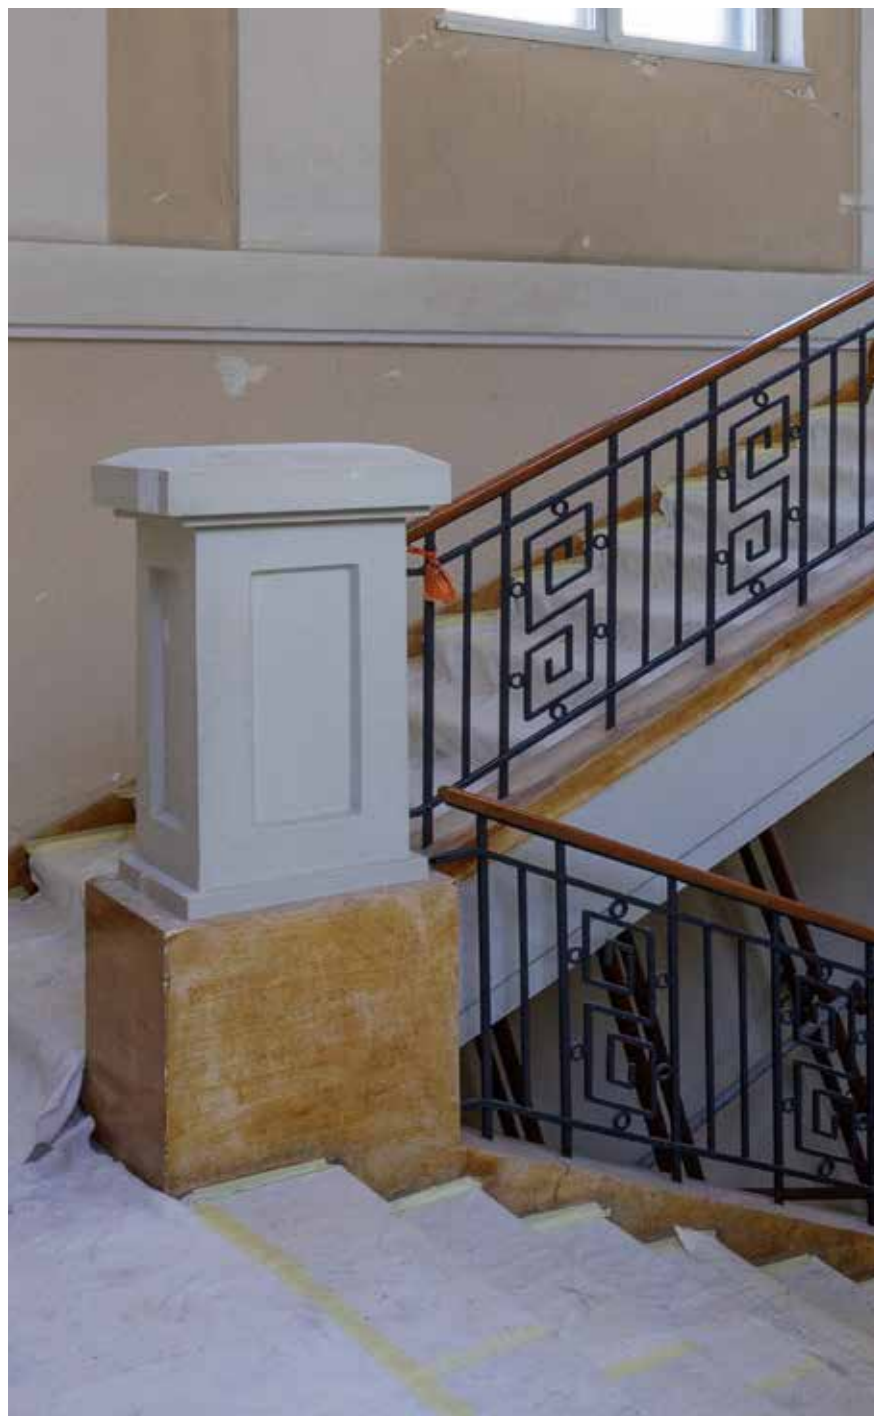
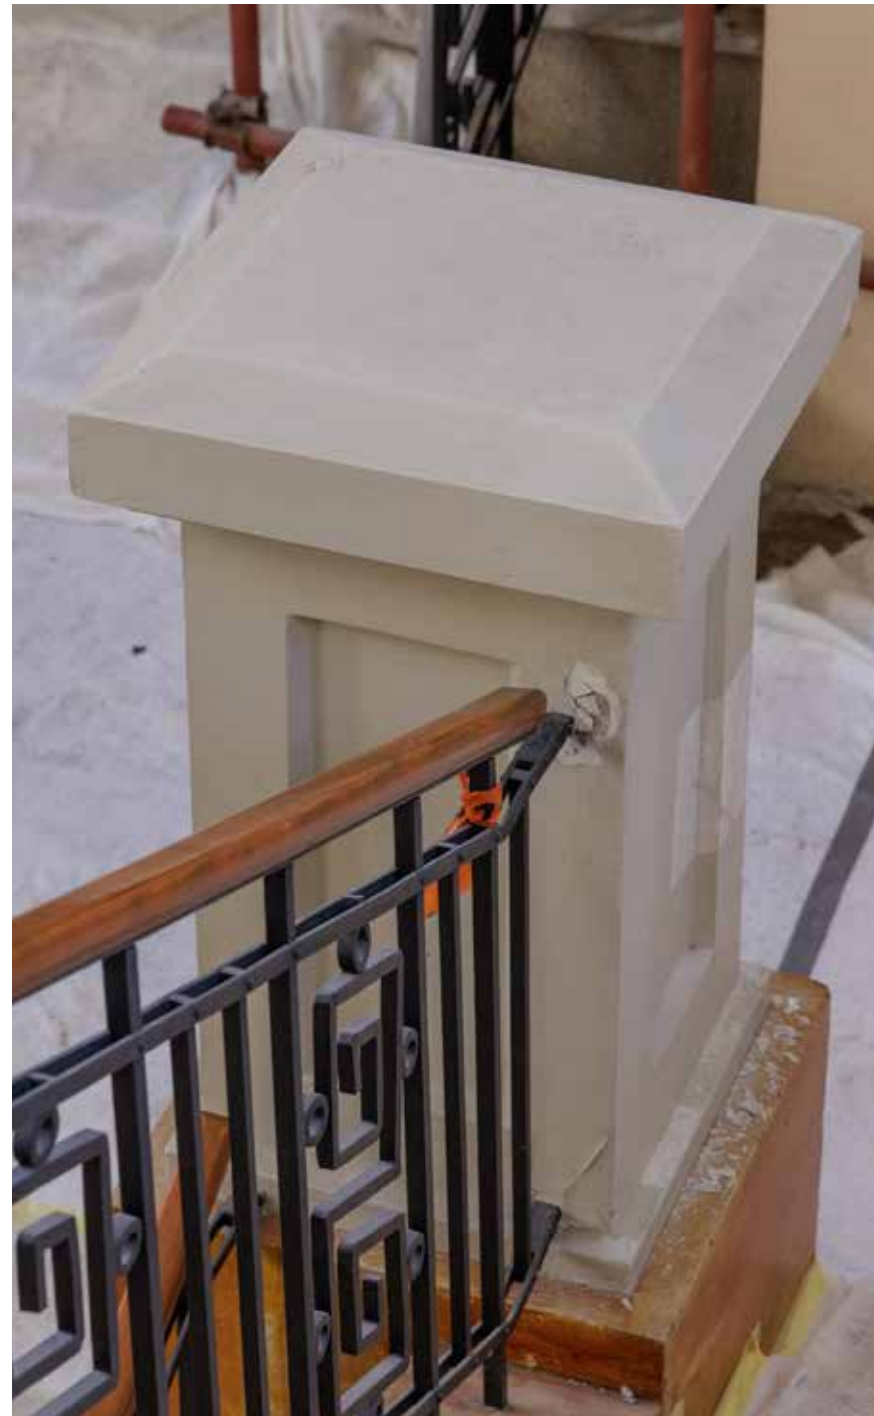
- **Opis:** Pilastar kojim završava ograda stubišta na međukatu između prvog i drugog kata, te na drugom katu. Izveden je zidanjem, sastoji se od baze oblika kvadra koja je oslikana marmorizacijom, od tijela s ukladama i poklopnice.
- **Smještaj:** Prostor stubišta u razini drugog kata
- **Datacija:** 1926.–1928.

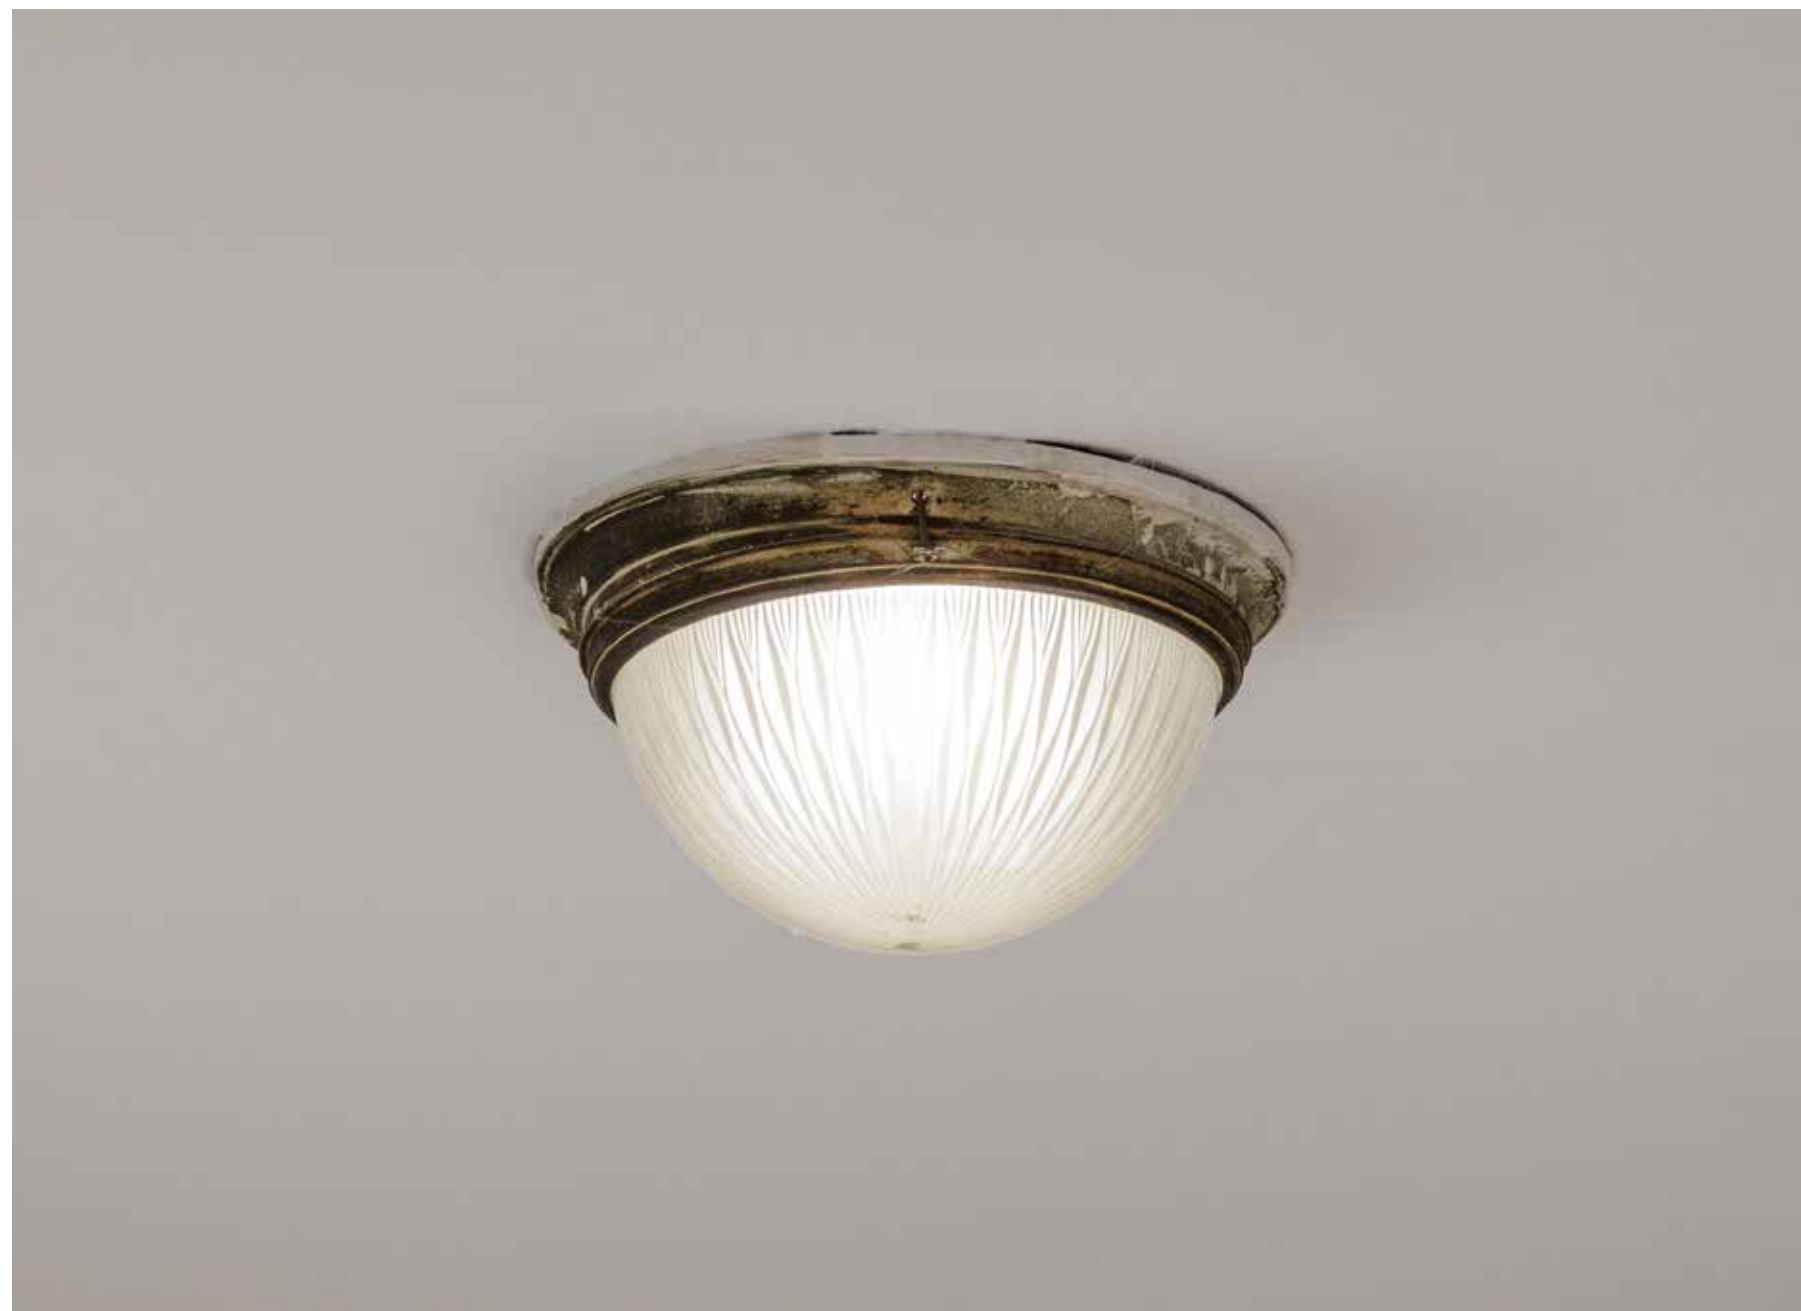
- **Opis:** Pogled na izvorne plafonjere i lampe na bočnim zidovima stubišta.
- **Smještaj:** Prostor stubišta
- **Datacija:** 1926.–1928.
