EPIDEMIOLOŠKI INSTITUT –
Zgrada Hrvatskog zavoda za javno zdravstvo
ROCKEFELLEROVA 2, ZAGREB
POVIJEST GRADNJE, VALORIZACIJA I
PRIJEDLOG KONZERVATORSKIH SMJERNICA

INSTITUT ZA POVIJEST UMJETNOSTI
ZAGREB, LIPANJ 2023.

KONZERVATORSKI ELABORAT

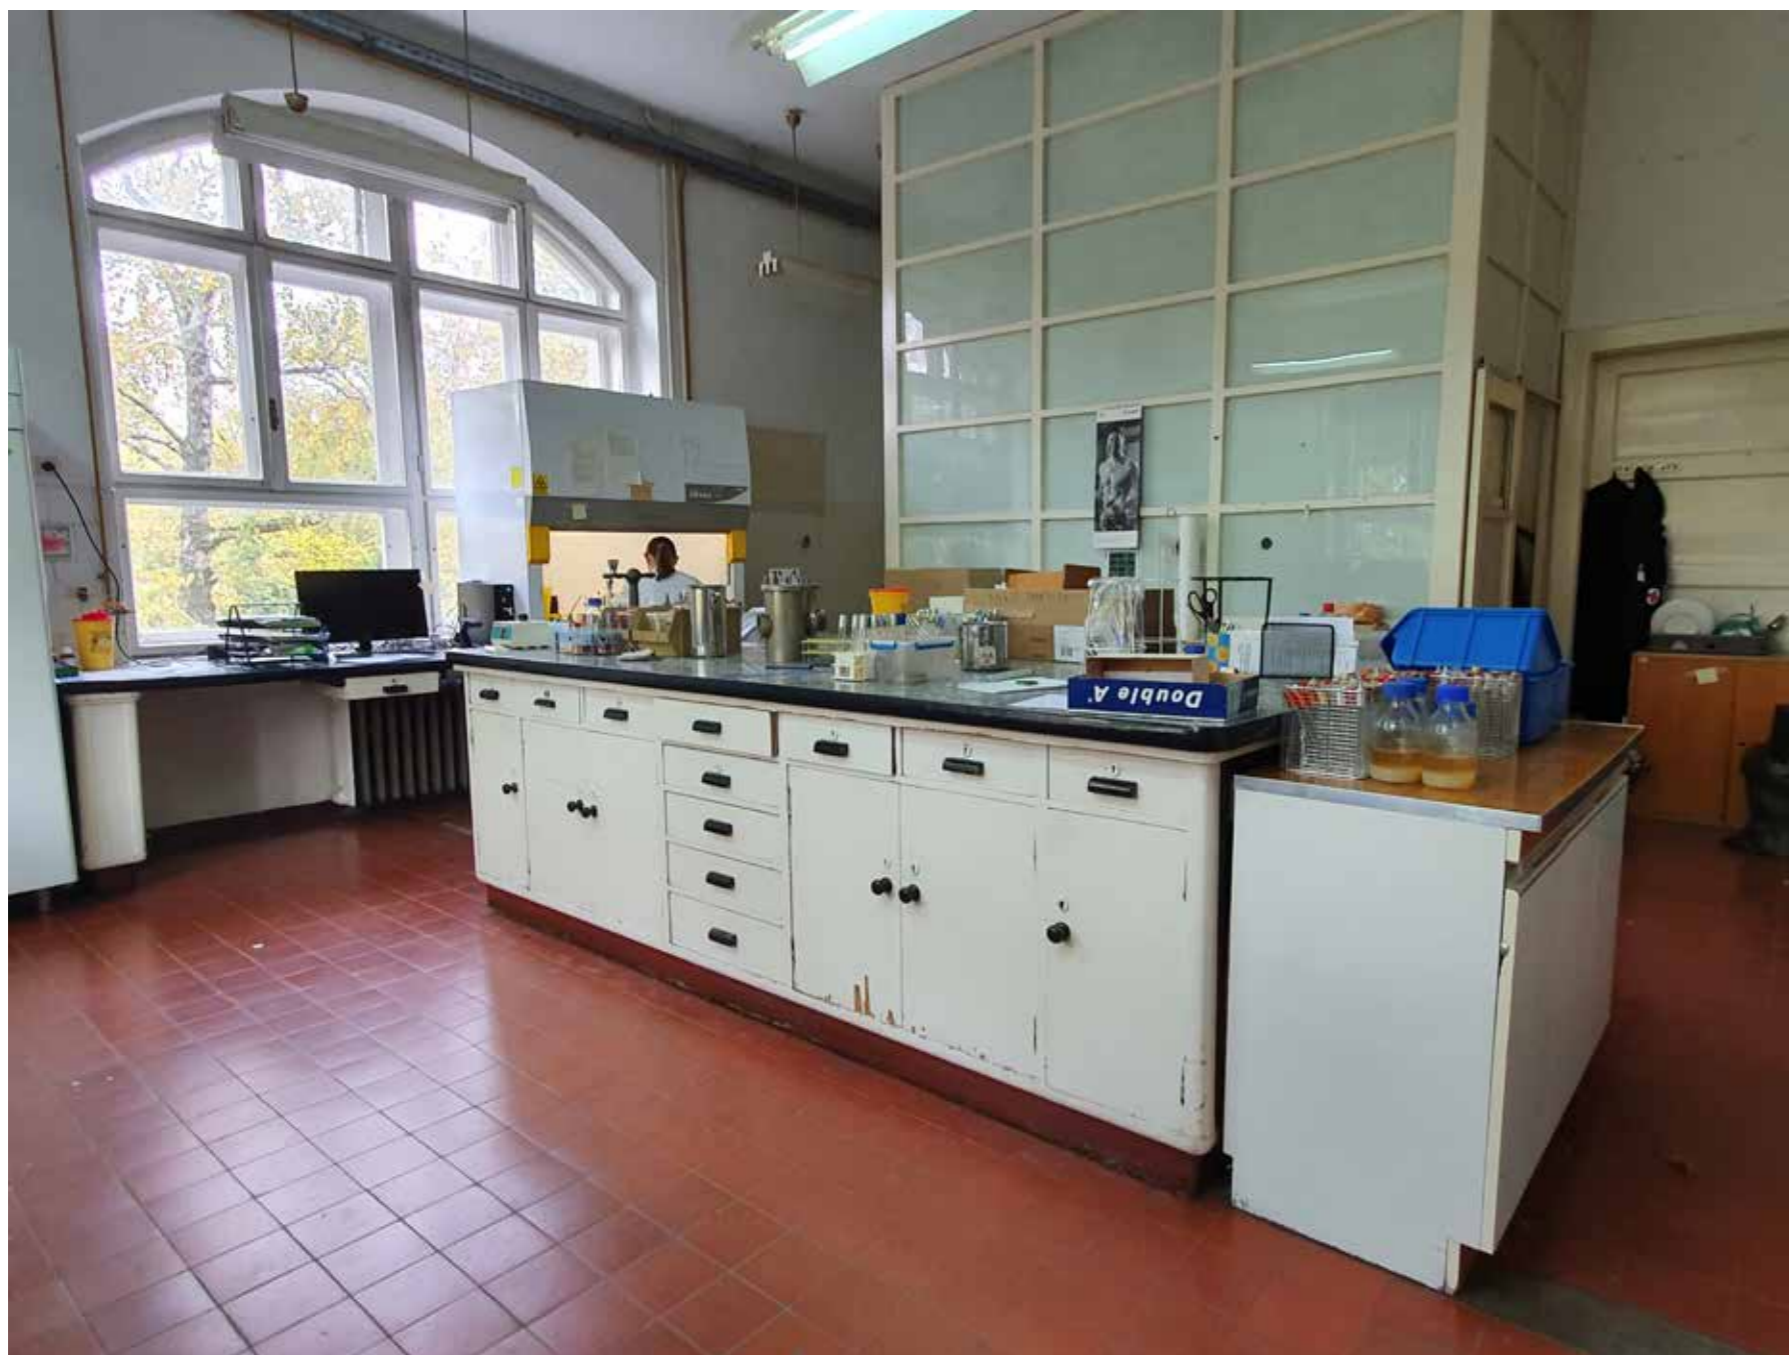
Laboratorijski pultovi s podpultnim elementima

mu je nastala ustanova današnjeg Imunološkog zavoda, govore nam oblici namještaja. Laboratorijski ormari, ormarići i stolovi dizajnirani su čistim glatkim površinama, a zaobljenih uglova, u duhu diskretnog art decoa – bijelih tijela, crnih radnih površina. Ponegdje je namještaj koncipiran, gotovo duhovito, da se koristi preko zidne pregrade iz dviju susjednih prostorija, što svjedoči o tome da je izrađen zaista za specifične potrebe laboratorija, a ne kao tipski predmet.

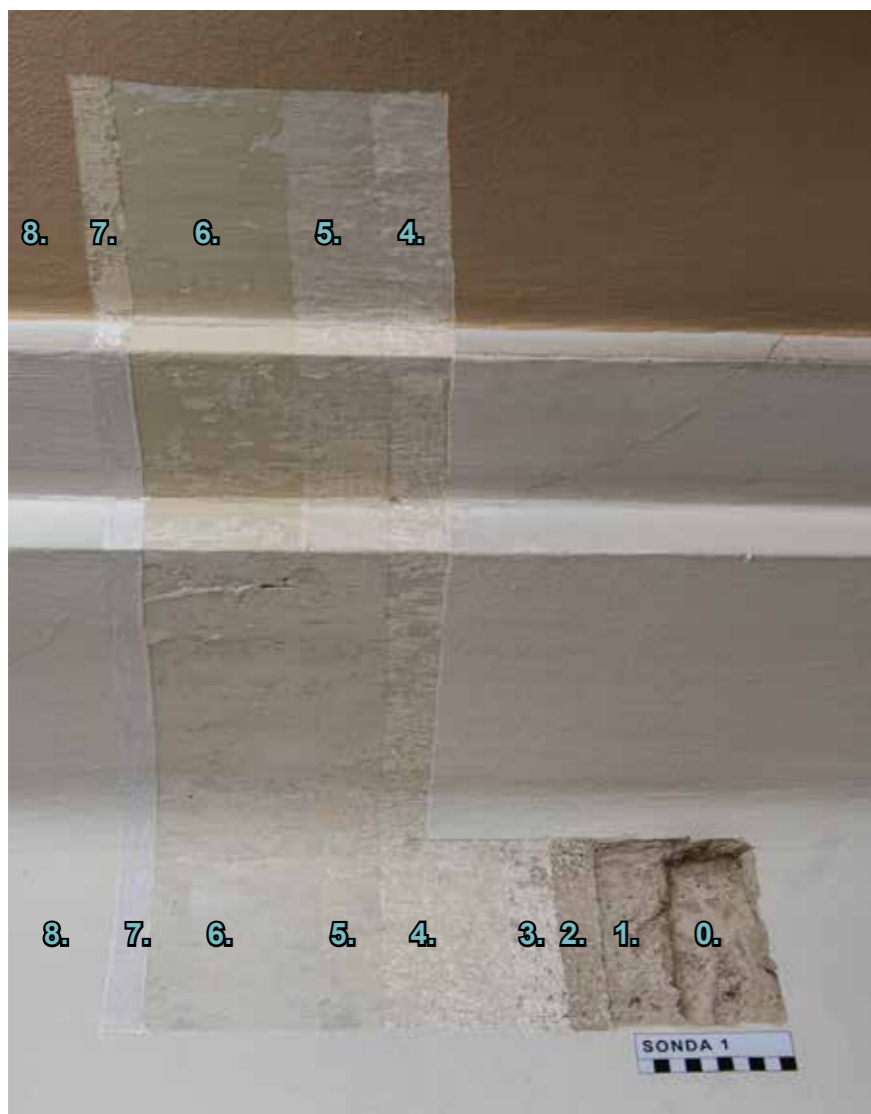
0. Izvorna betonska građa
1. Izvorna podložna vapneno-pješčana žbuka
2. Izvorna završna vapneno-pješčana žbuka
3. Izvorna podloga od vapnenog bjelila
4. Izvorni nalič svjetlosive boje
5. Dvobojni nalič
6. Dvobojni nalič
7. Dvobojni nalič
8. Zatečeni dvobojni nalič

Sonda 1 otvorena je na sjeveroistočnom kasetiranom stropnom polju prostorije stubišta na prvom katu. Njome je obuhvaćeno upušteno polje i profilacije kasete, a nastavlja se na plohu nadvoja između stupova.

U nultom sloju sonde otkrivena je izvorna betonska građa kojom je izveden nadvoj nekadašnjeg prozorskog otvora. Na građi je pronađena izvorna vapneno-pješčana žbuka izvedena u dva sloja. Podložna žbuka punjena je kamenim agregatom riječnog podrijetla, granulacije od 0 do 2,5 cm, s dodatkom mljevenog ugljena. Žbuka je nanescena u sloju debljine 2,5 cm. Zatečena je u dobrom stanju, čvrste strukture i dobre adhezije s podlogom. Završna žbuka istog sastava punjena je sitnijim agregatom, granulacije od 0 do 0,2 cm. Izvedena je u nanosu debljine 0,3 cm i srednje je fine završne obrade. Površina žbuke dodatno je zaglađena nanosom vapnenog bjelila. Izvorni nalič vapnenog je sastava i izveden je dvobojno. Kasetirano stropno polje bojeno je svjetlosivom bojom toplog tona, dok je ravna zidna ploha bojena svjetložutim oker naličem. Izvorni nalič zatečen je u dosta lošem stanju, stanjene i pohabane površine.

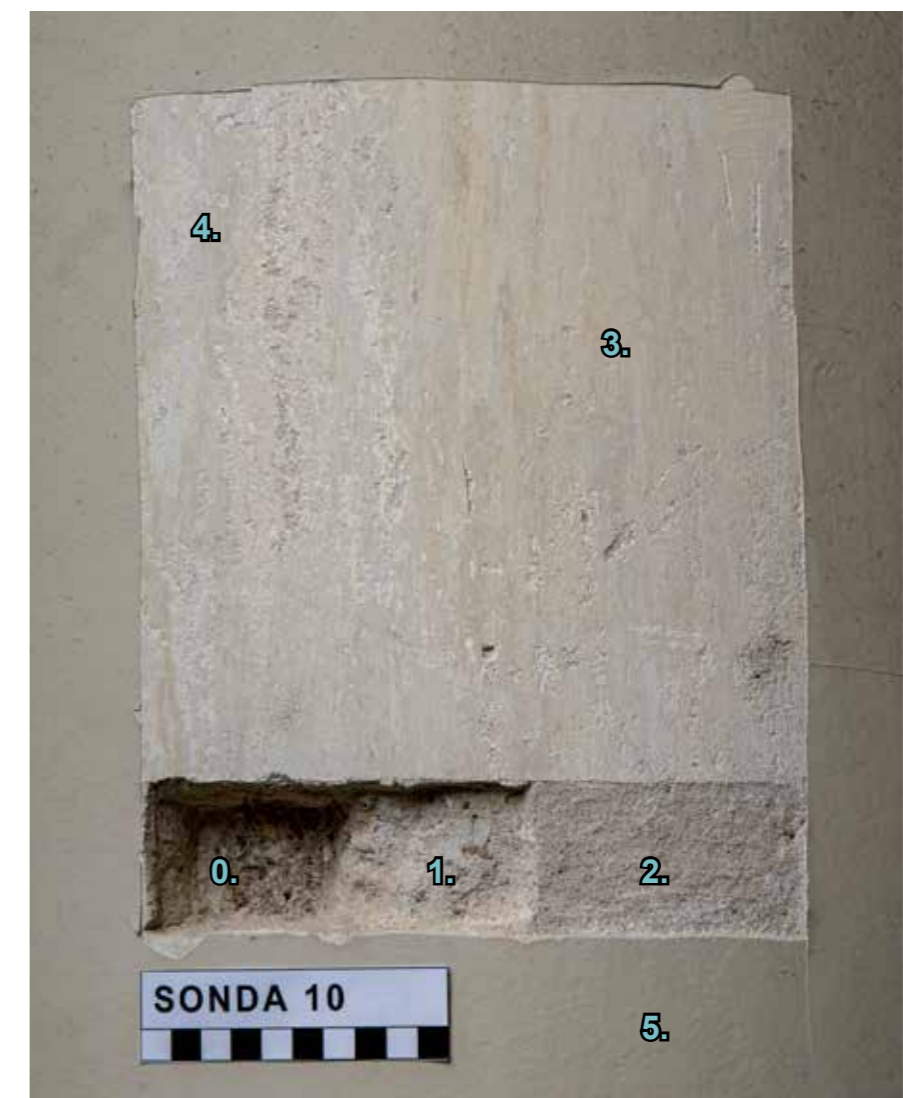
Sonda 10 otvorena je na tijelu zapadnog stupa stubišta u razini prvog kata. Izvedena je u svrhu detektiranja građe

stupova stubišta te definiranja likovne kompozicije izvornog dvobojnog naliča na detalju arhitektonske plastike stubišta.

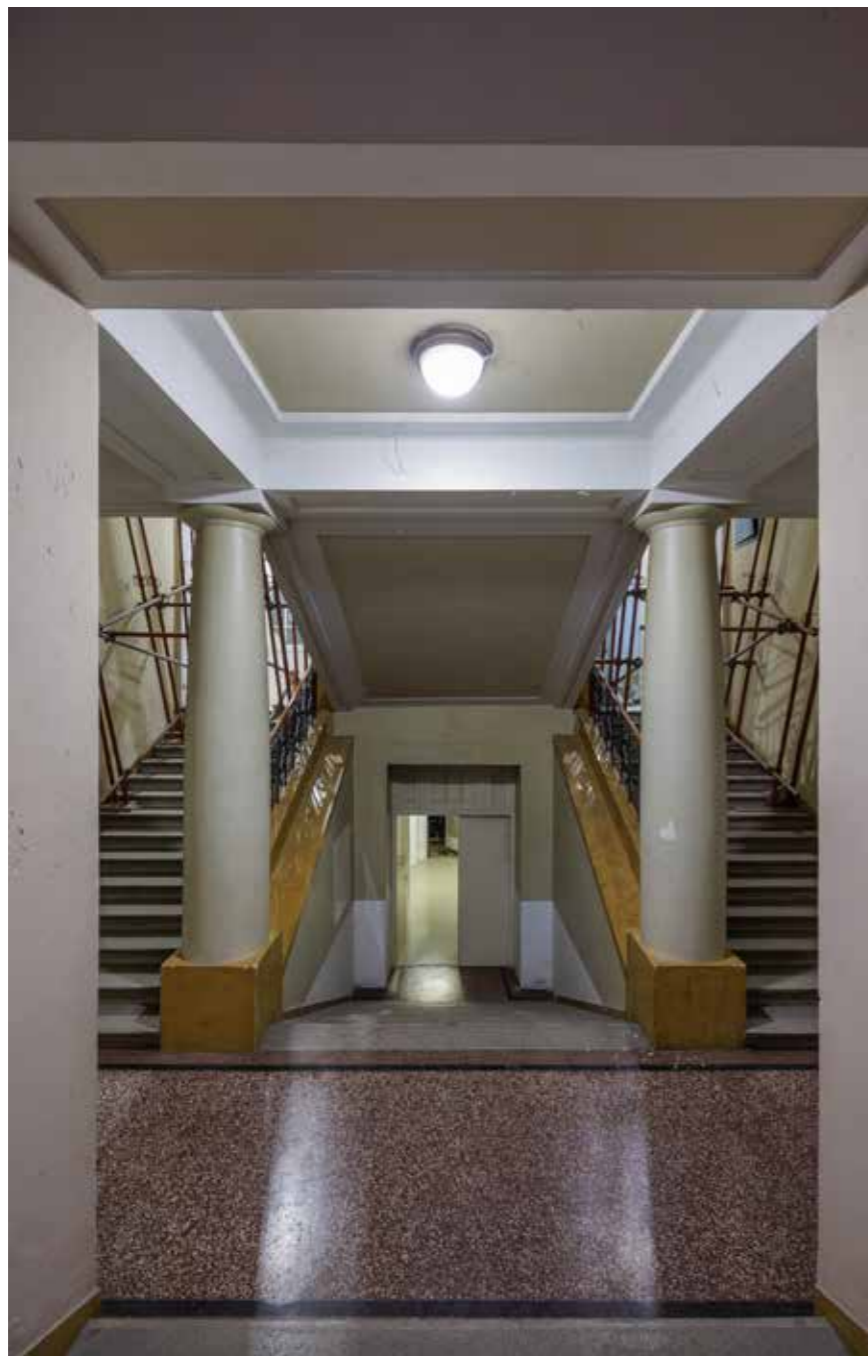
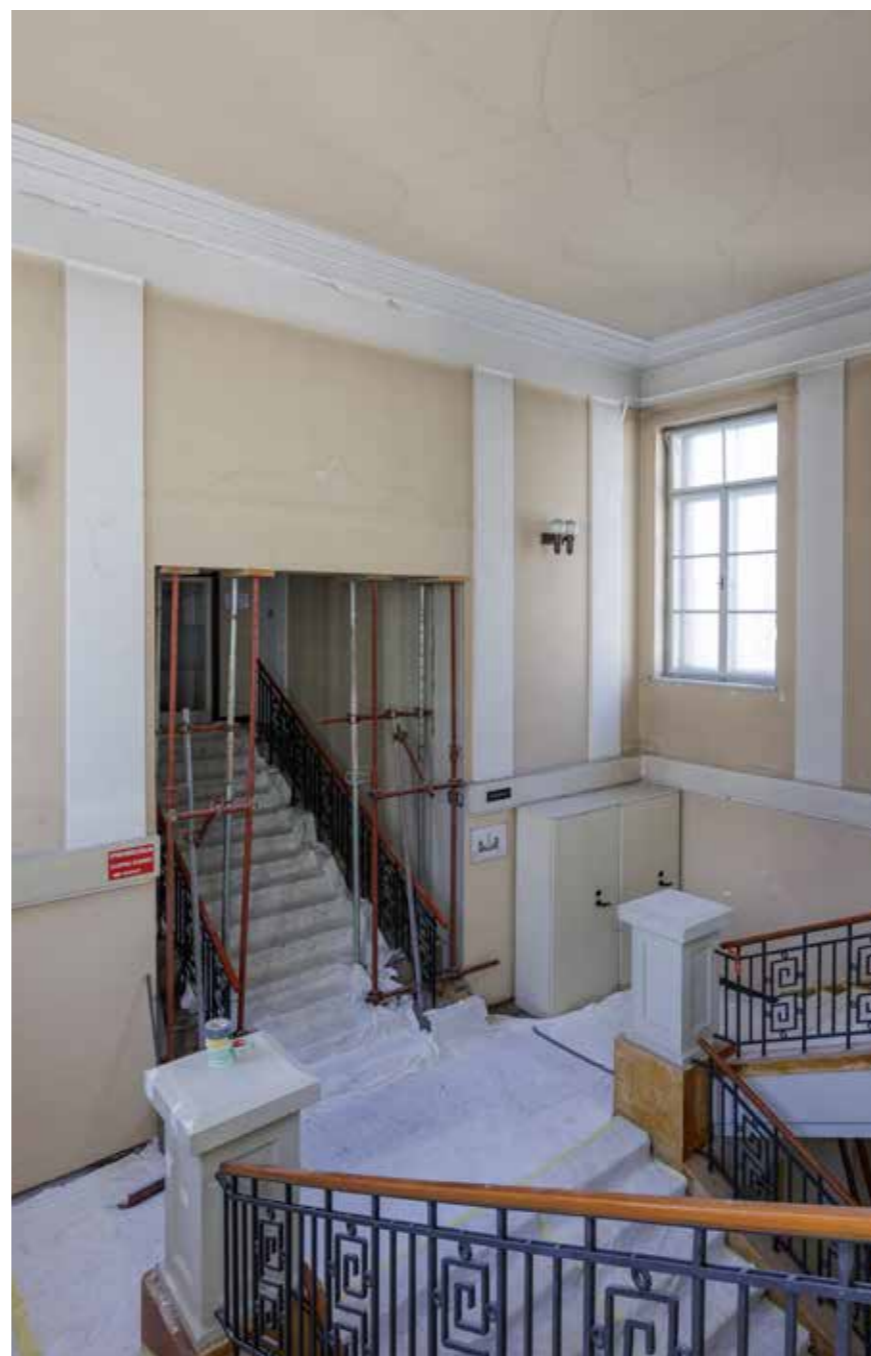
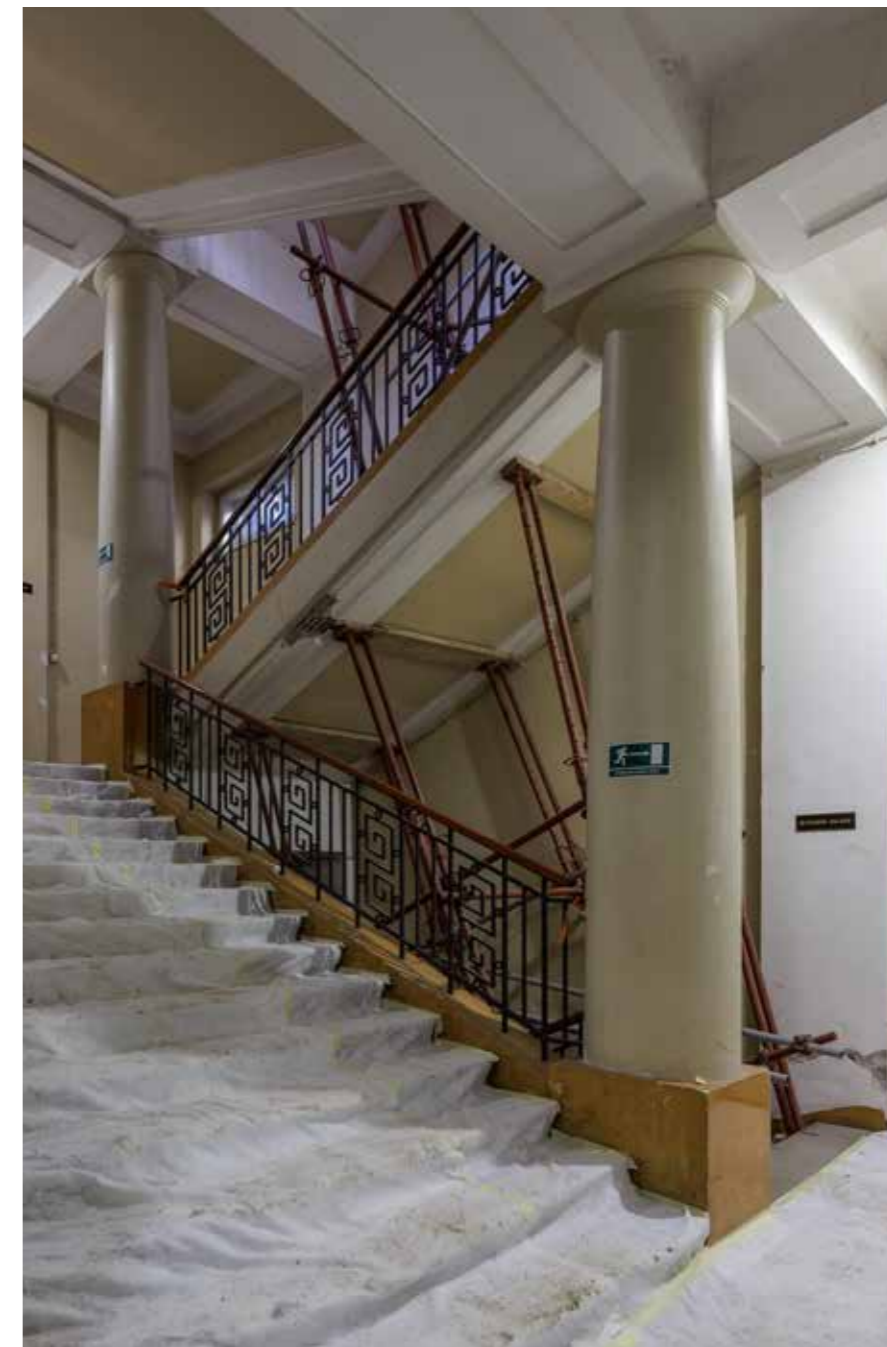
- **Opis:** Pogled prema prostoru međukata stubišta između podruma i prizemlja. Stubište se u prostorima međukata razdijeljuje u dva kraka koji vode na višu razinu, dok do međukata s niže razine vodi jednostruko stubište. U prostoru međukata izveden je »treći« krak stubišta prema jugu koji vodi k razinama središnjeg krila zgrade. Oblikovni elementi stubišta su: stupovi, pilastri, zidana ograda s slikanom marmorizacijom i metalnom ukrasnom rešetkom, kasetirana svodna polja, kamene stube i terazzo izveden na podnim ploham.
- **Smještaj:** Prostor stubišta
- **Datacija:** 1926.-1928.

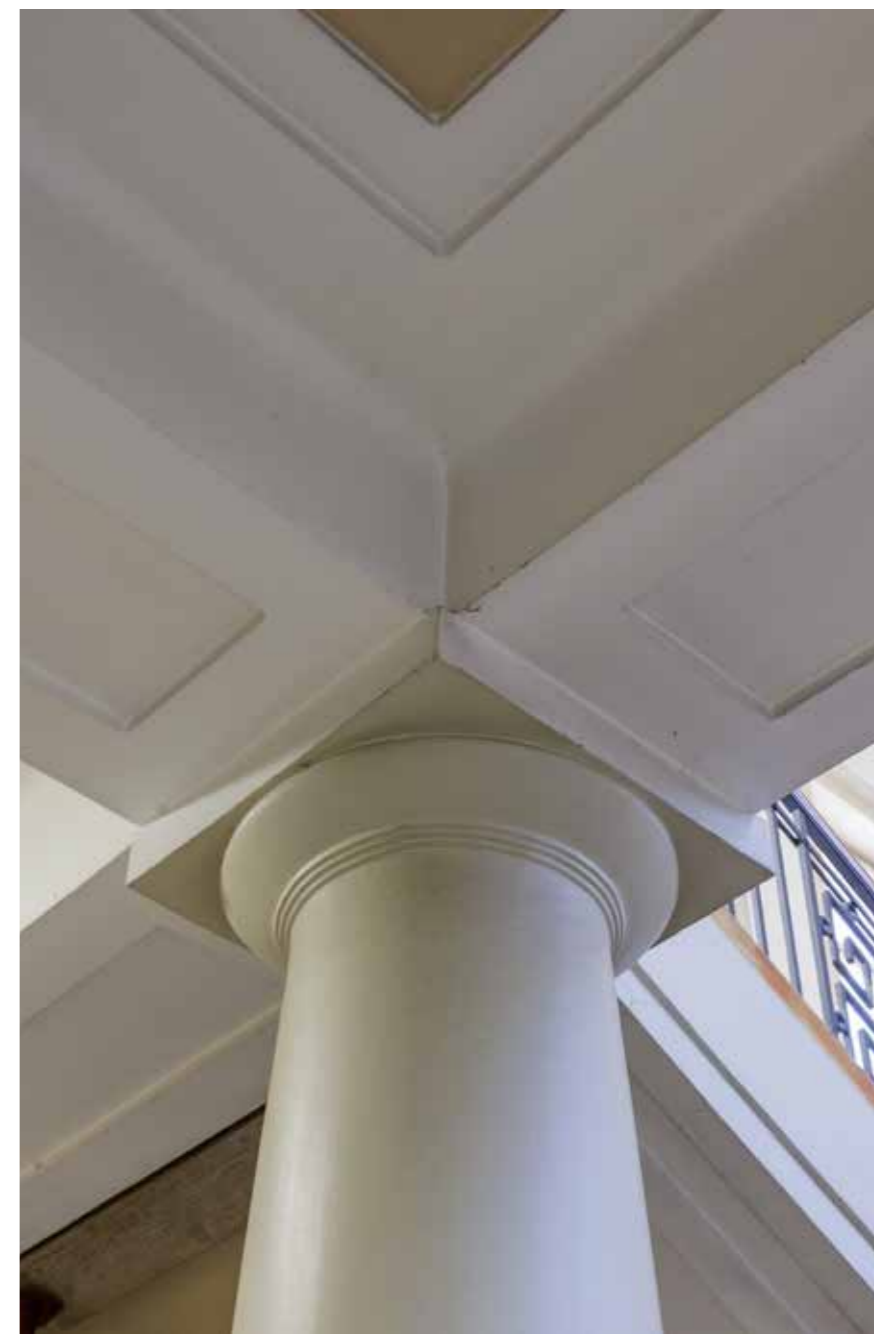
- **Opis:** Pogled na stup koji drži krak stubišta. Stup od armirano-betonske konstrukcije jednostavnog je oblika, postavljen na četvrtastu bazu oslikanu marmorizacijom, dok je na gornjem dijelu zaključen jednostavnim kapitelom toskanskog tipa.
- **Smještaj:** Prostor stubišta
- **Datacija:** 1926.–1928.

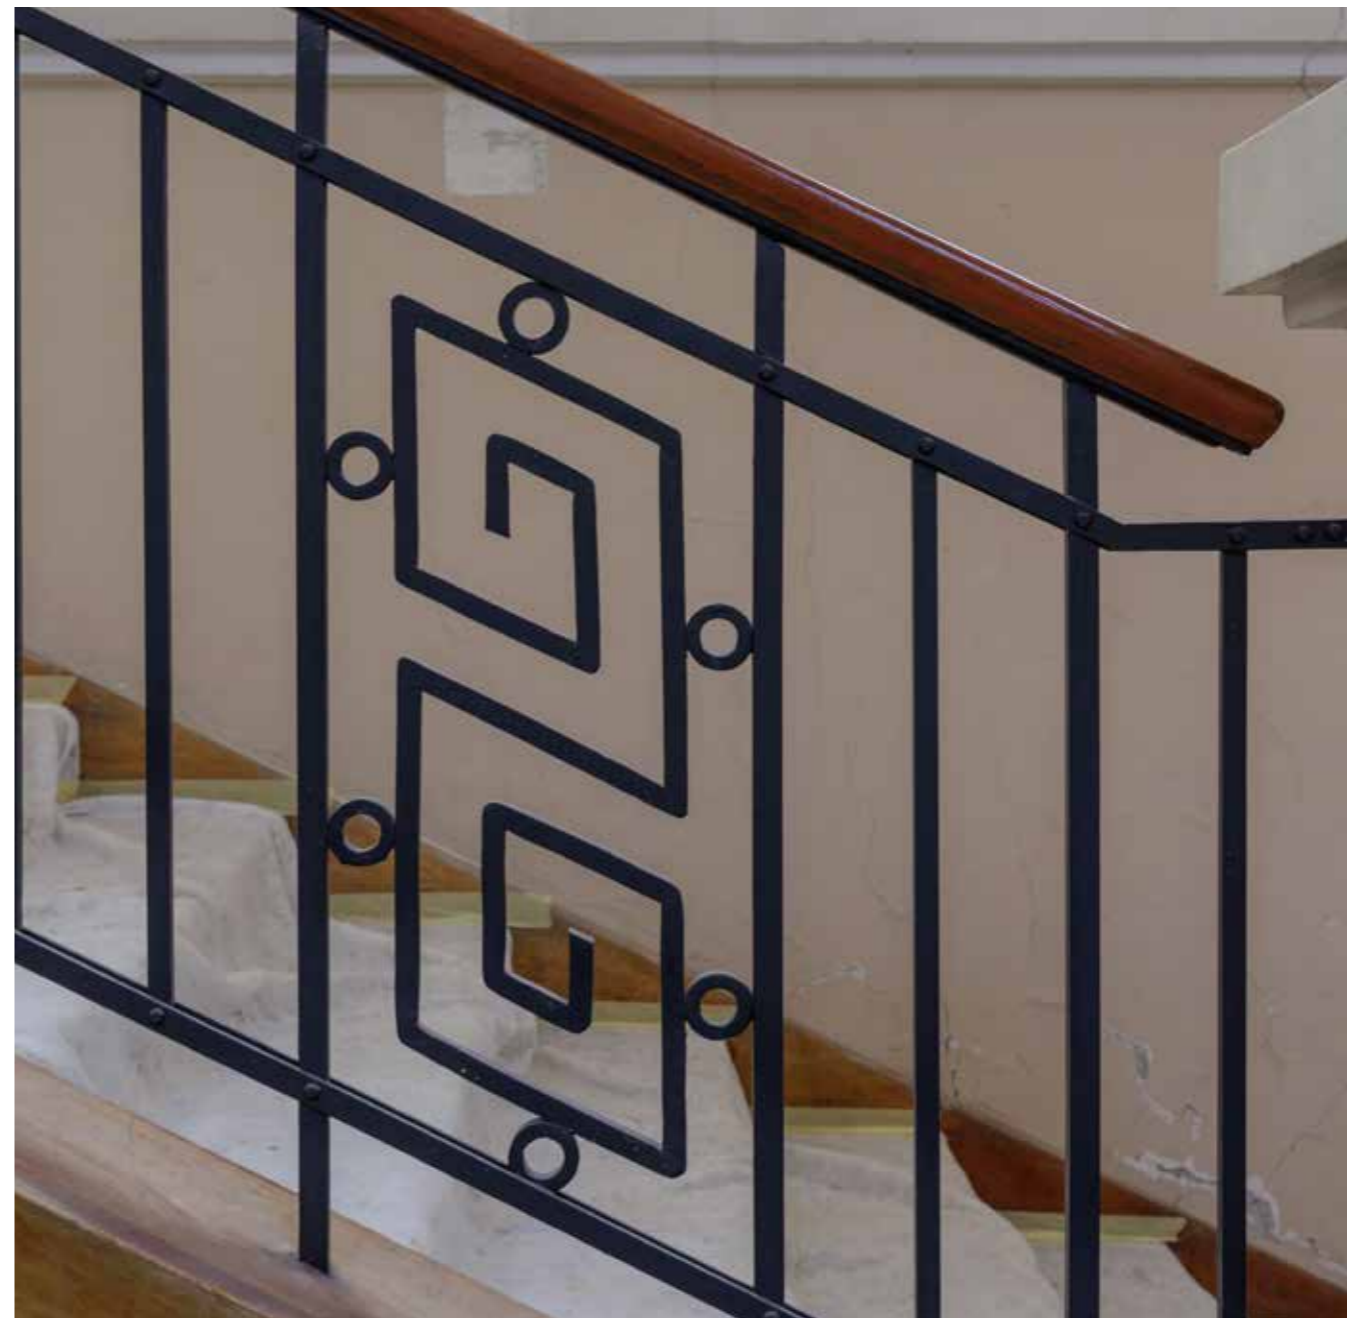
- **Opis:** Pogled na zidani donji dio ograde sa slikanom marmorizacijom i jednostavnu geometrijski oblikovanu lijevanu metalnu ogradu s drvenim rukohvatom.
- **Smještaj:** Prostor stubišta
- **Datacija:** 1926.–1928.

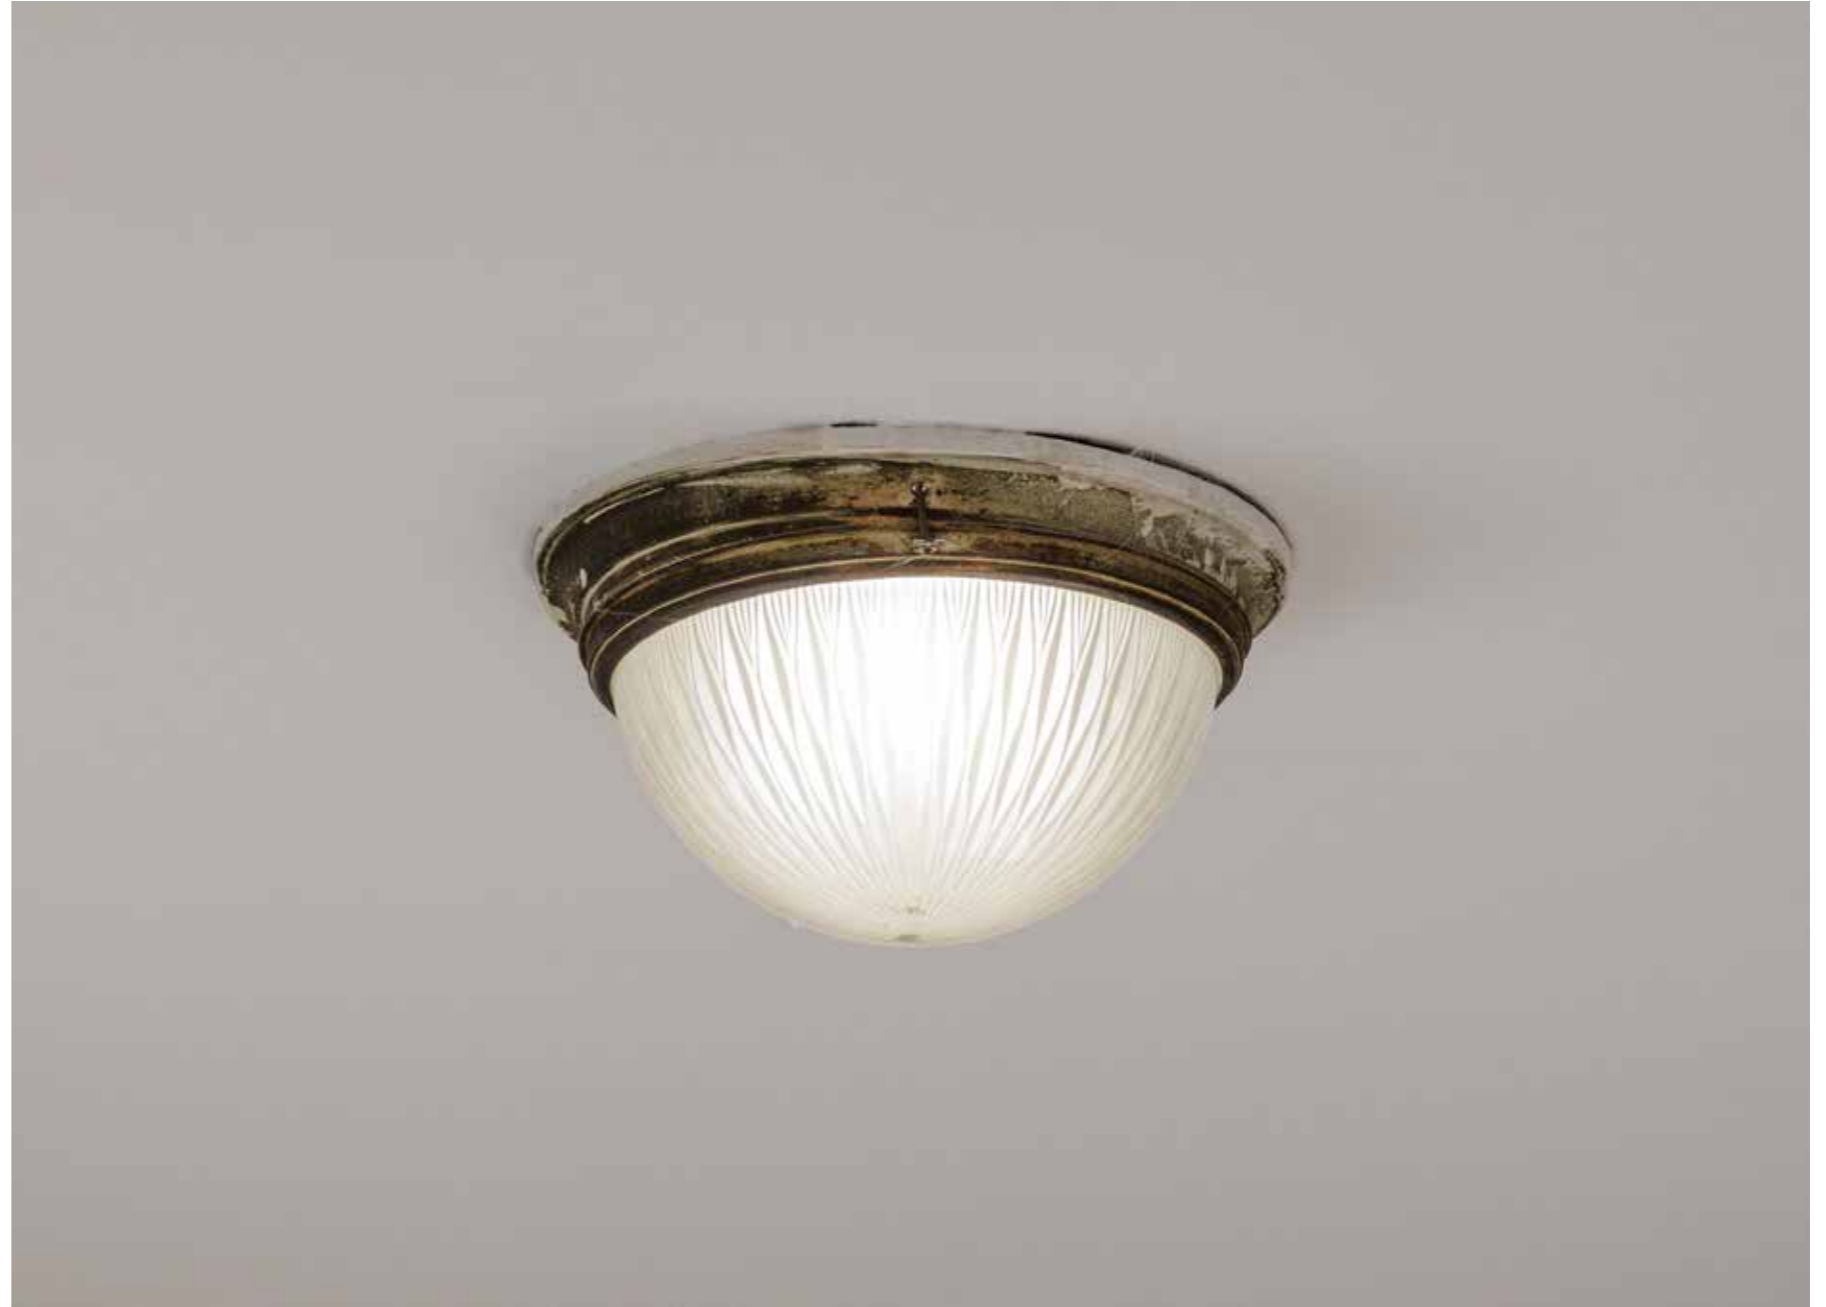
- **Opis:** Pogled na izvorne plafonjere i lampe na bočnim zidovima stubišta.
- **Smještaj:** Prostor stubišta
- **Dacija:** 1926.–1928.

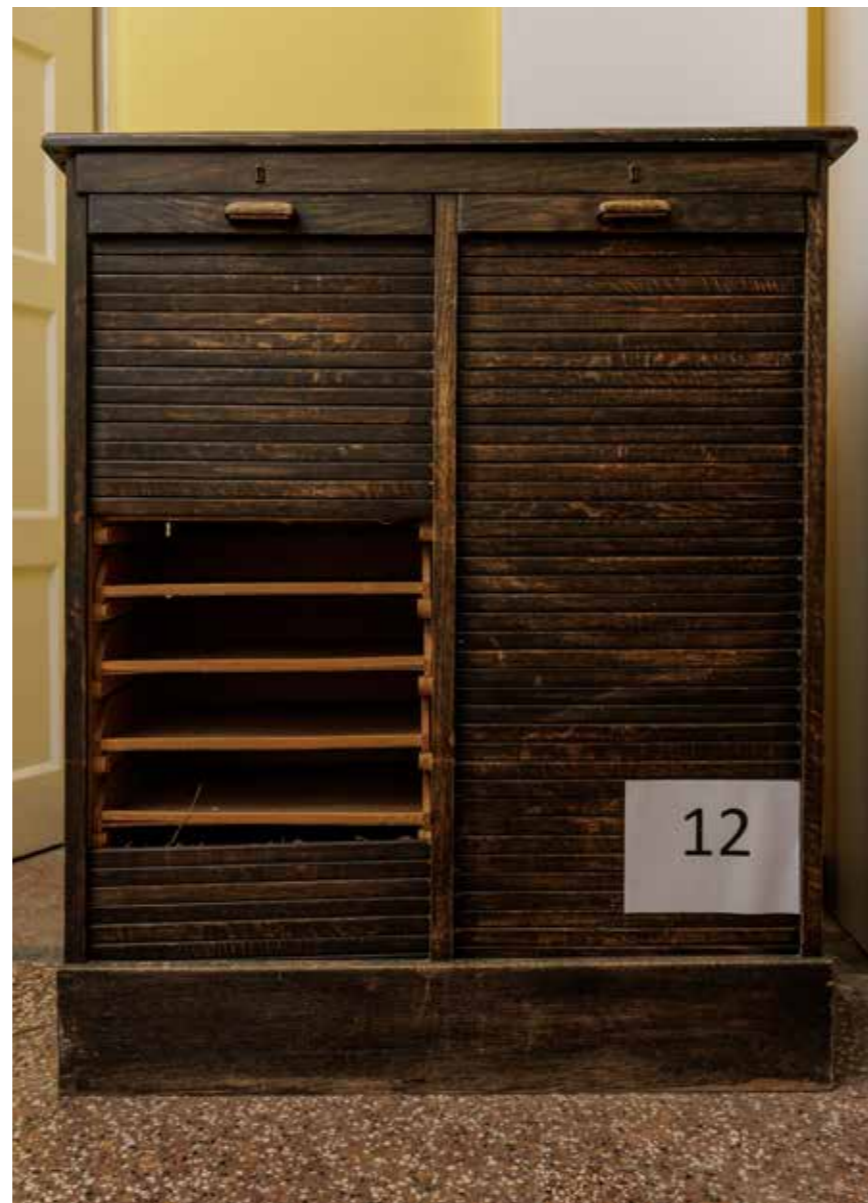
Slika 12. Ormar

- **Dimenzije:** v. 115 cm / š. 45 cm / d. 96 cm
- **Materijal:** drvo
- **Količina:** 1
- **Smještaj:** prostor stubišta na drugom katu zgrade
- **Datacija:** 1926./1927.

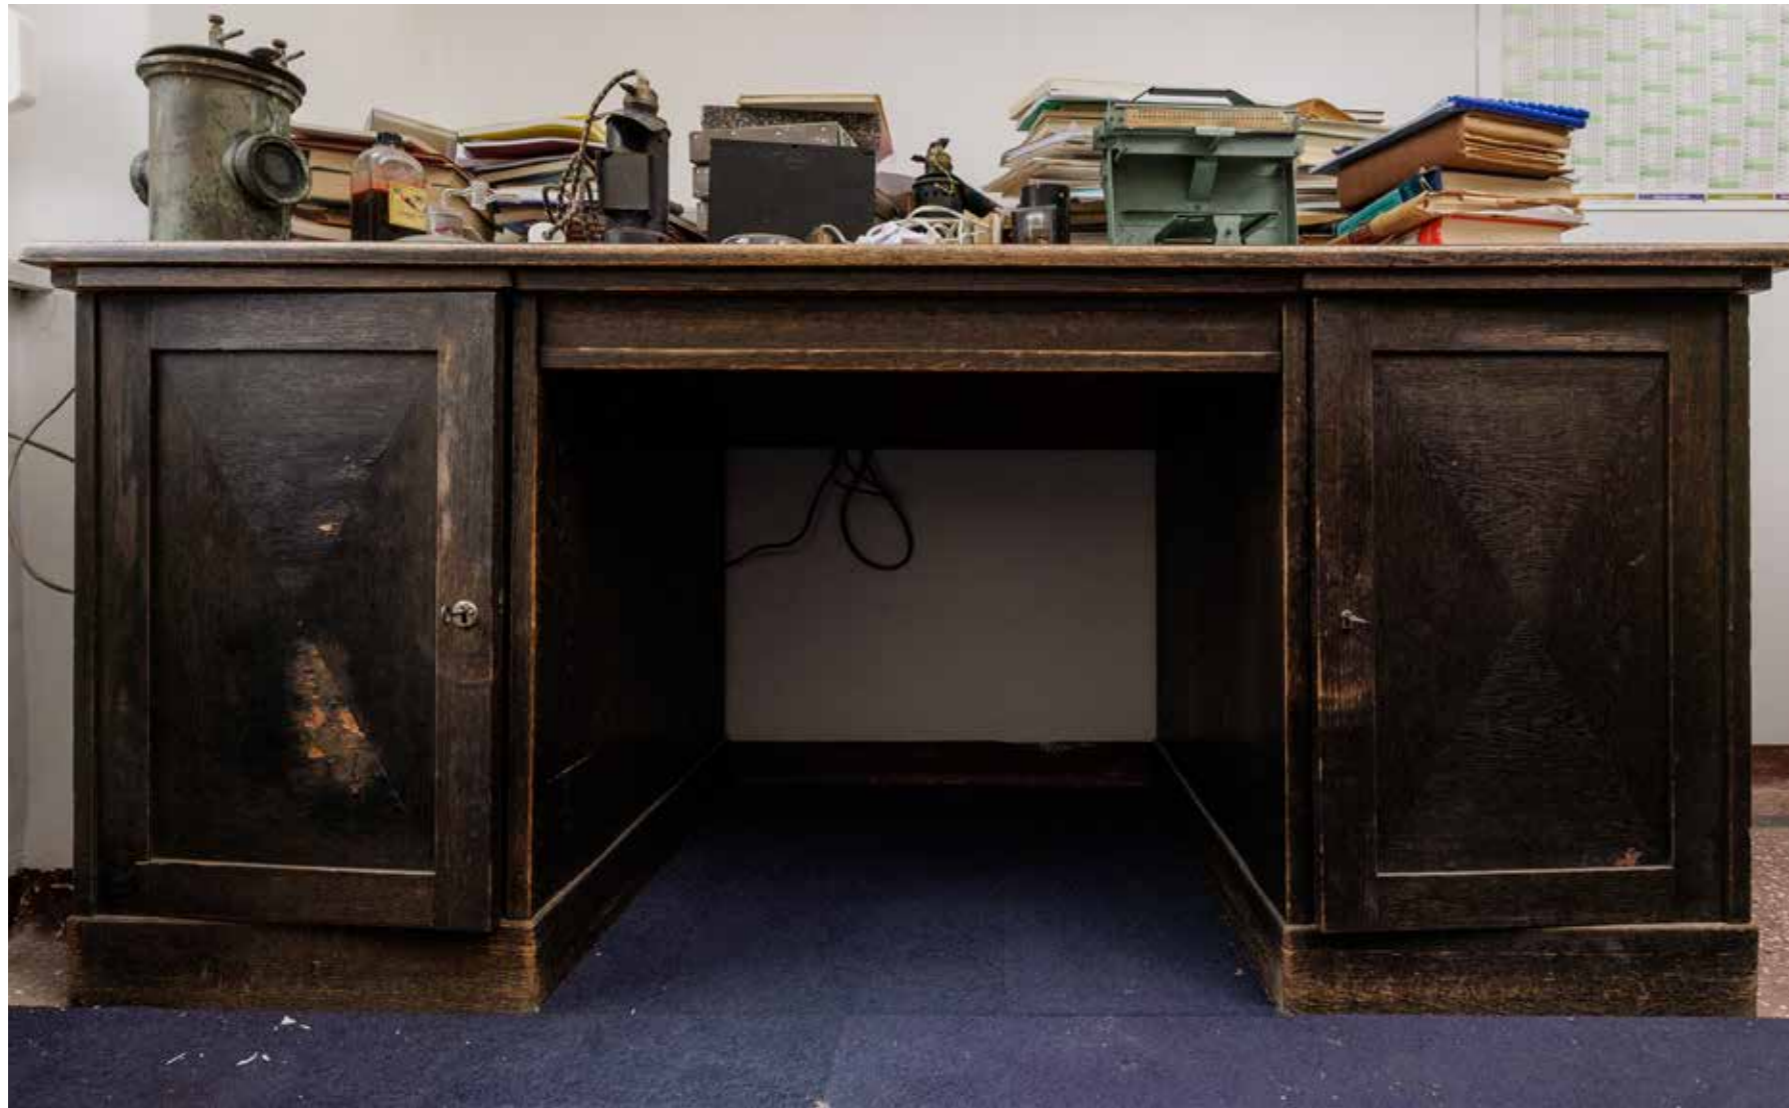
Slika 14. Uredski radni stol

- **Dimenzije:** v. 80 cm / š. 86 cm / d. 180 cm
- **Materijal:** drvo, metal
- **Količina:** 1
- **Smještaj:** prostorija na kraju zapadnog hodnika na prvom katu zgrade
- **Datacija:** 1926./1927.

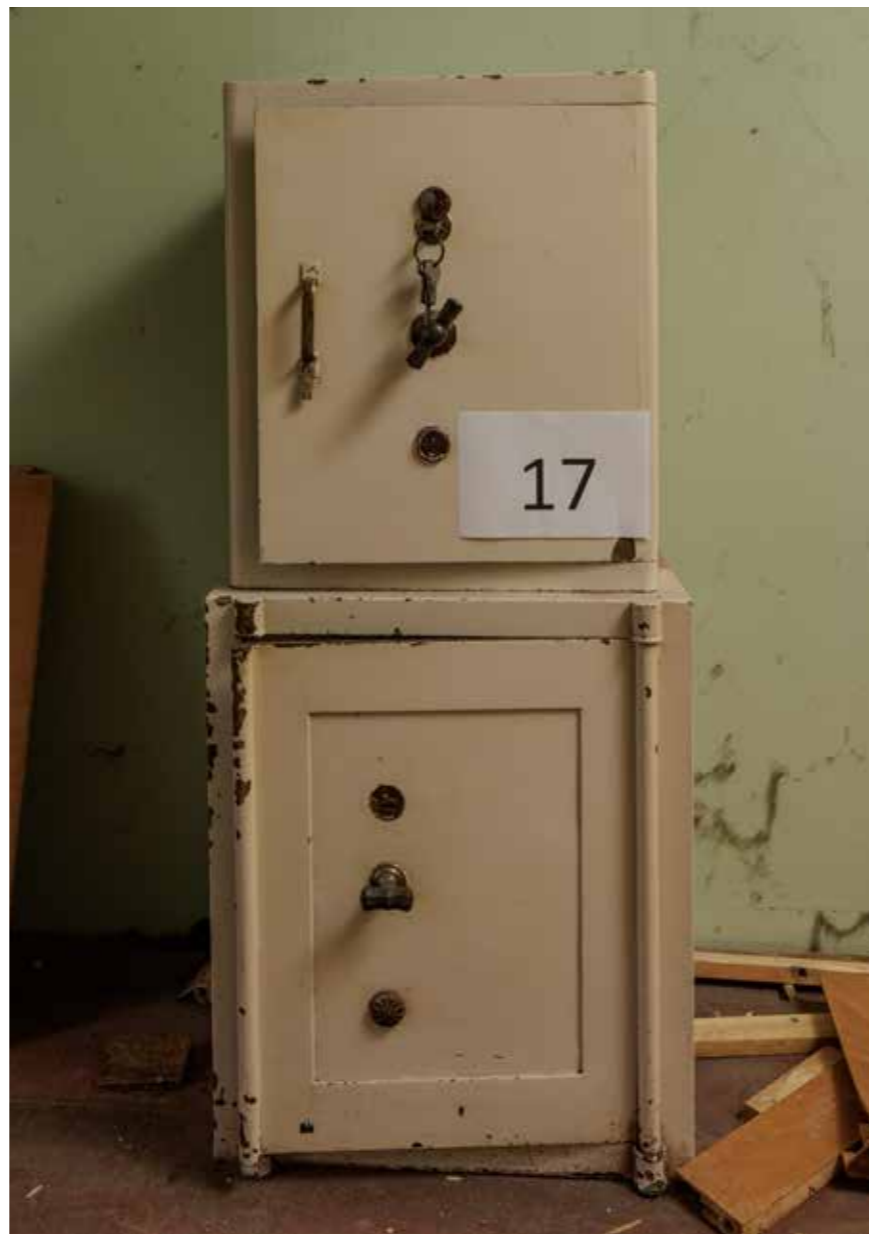
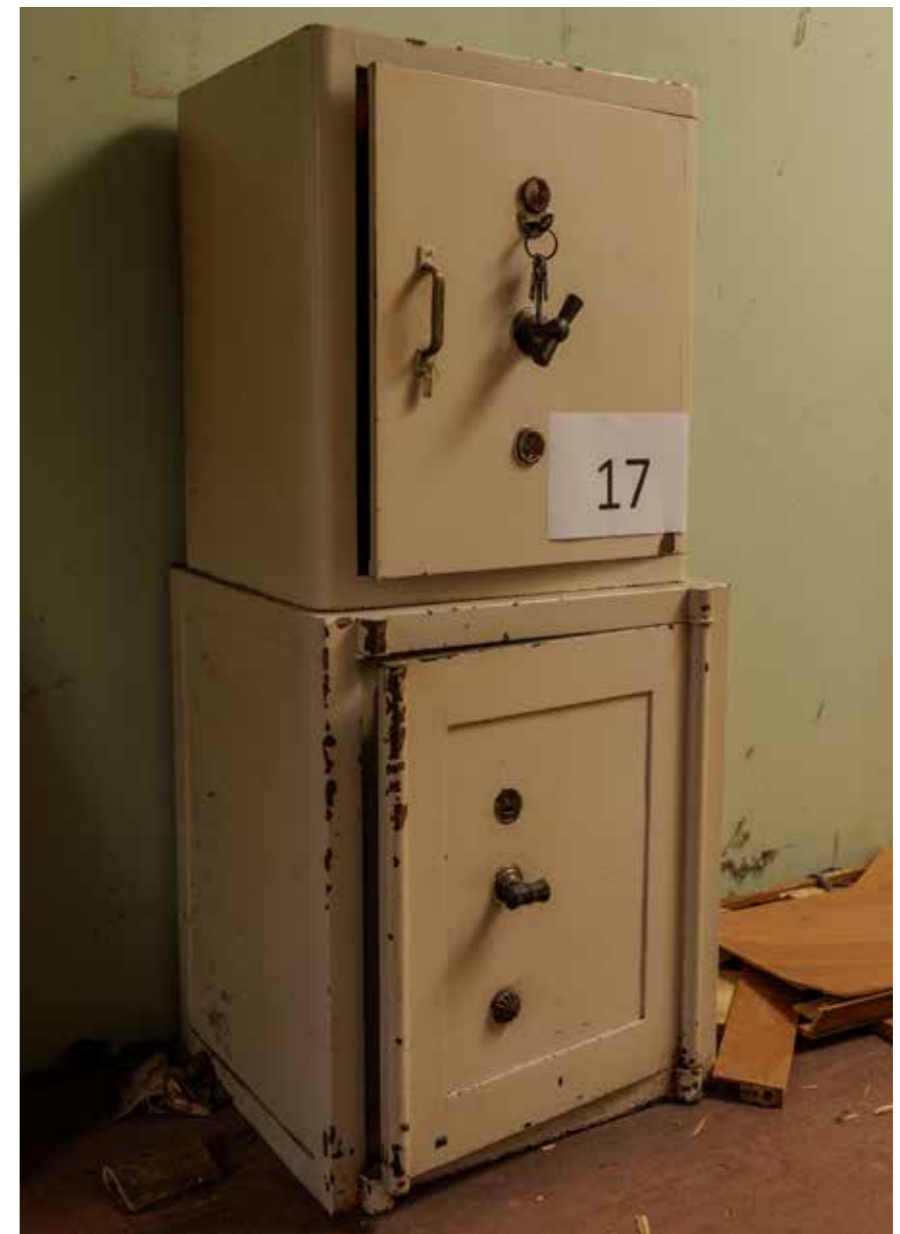
Slika 17. Uredski sef

- **Dimenzije:** v. 57 cm / š. 41 cm / d. 49 cm i v. 63 cm / š. 48 cm / d. 53 cm
- **Materijal:** drvo, metal, staklo
- **Količina:** 2
- **Smještaj:** prostorija na kraju središnjeg krila na drugom katu
- **Datacija:** 1926./1927.
