EPIDEMIOLOŠKI INSTITUT –  
Zgrada Hrvatskog zavoda za javno zdravstvo  
ROCKEFELLEROVA 2, ZAGREB  
POVIJEST GRADNJE, VALORIZACIJA I  
PRIJEDLOG KONZERVATORSKIH SMJERNICA

# KONZERVATORSKI ELABORAT

Dr. sc. Joško Belamarić

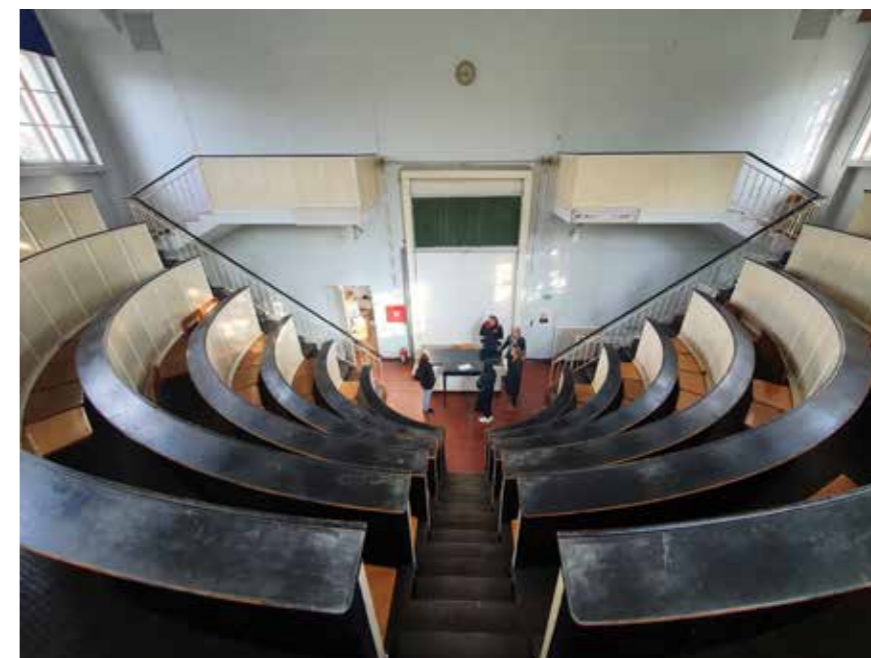
Auditorij koji kruni središnje krilo Epidemiološkog zavoda

U predprostoru velikog auditorija koji kruni središnje krilo,

s centralnim stubištem, nalazile su se dvije sobe za profesora i pripreme predavanja. Dio ispod auditorija upotrebljavao se kao prostorija za mikroskopiranje i demonstracije

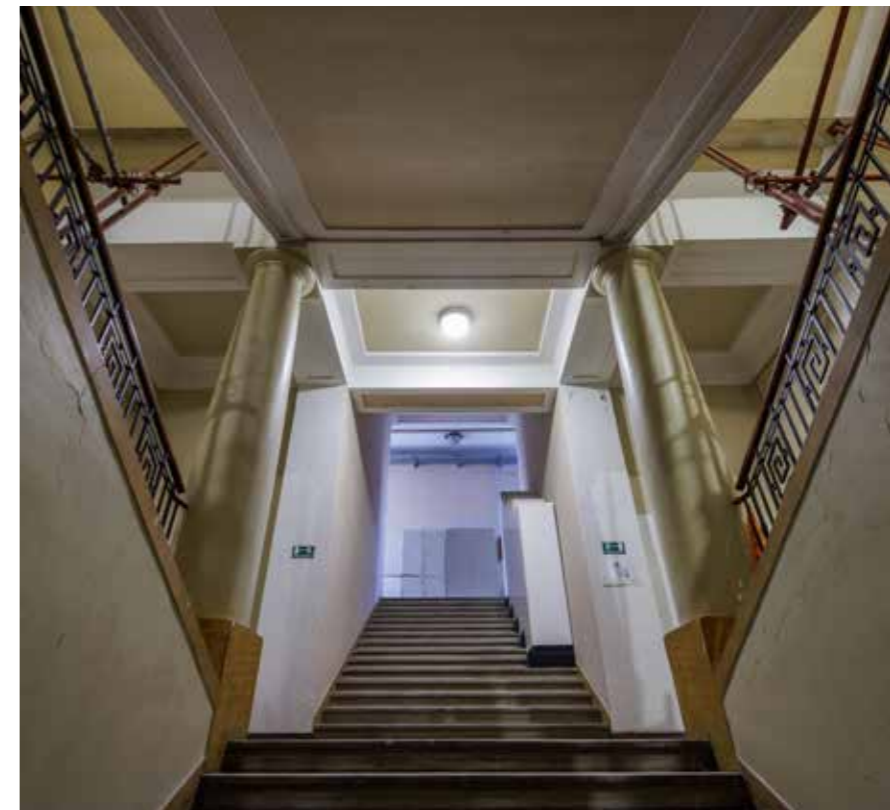
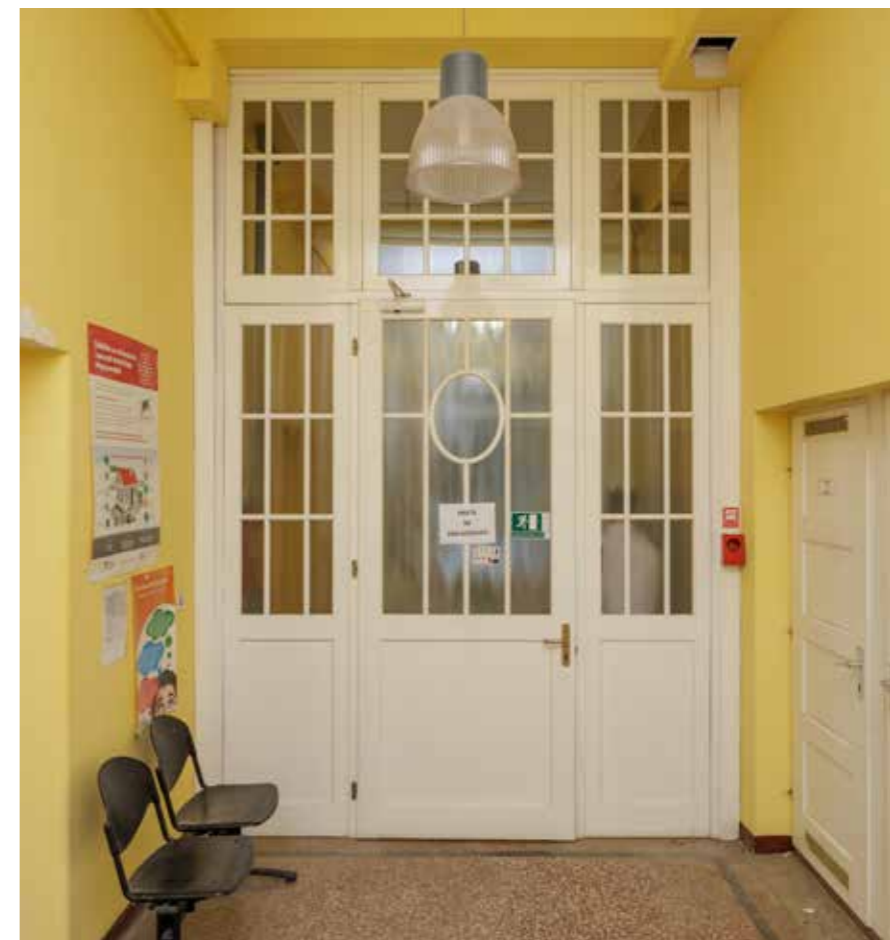
Pogled prema prostoru međukata stubišta prvog i drugog kata

Na prvi se pogled čini kao da je takva artikulacija hodnika i odvajanje prostorija pri krajevima zgrade u suprotnosti s monumentalizmom strmog stubišta koje karakteriziraju stilizirani čunjasti pseudo-dorski, iliti toskanski stupovi bez baza (izvorno su bili projektirani kao betonski, s kanelira-

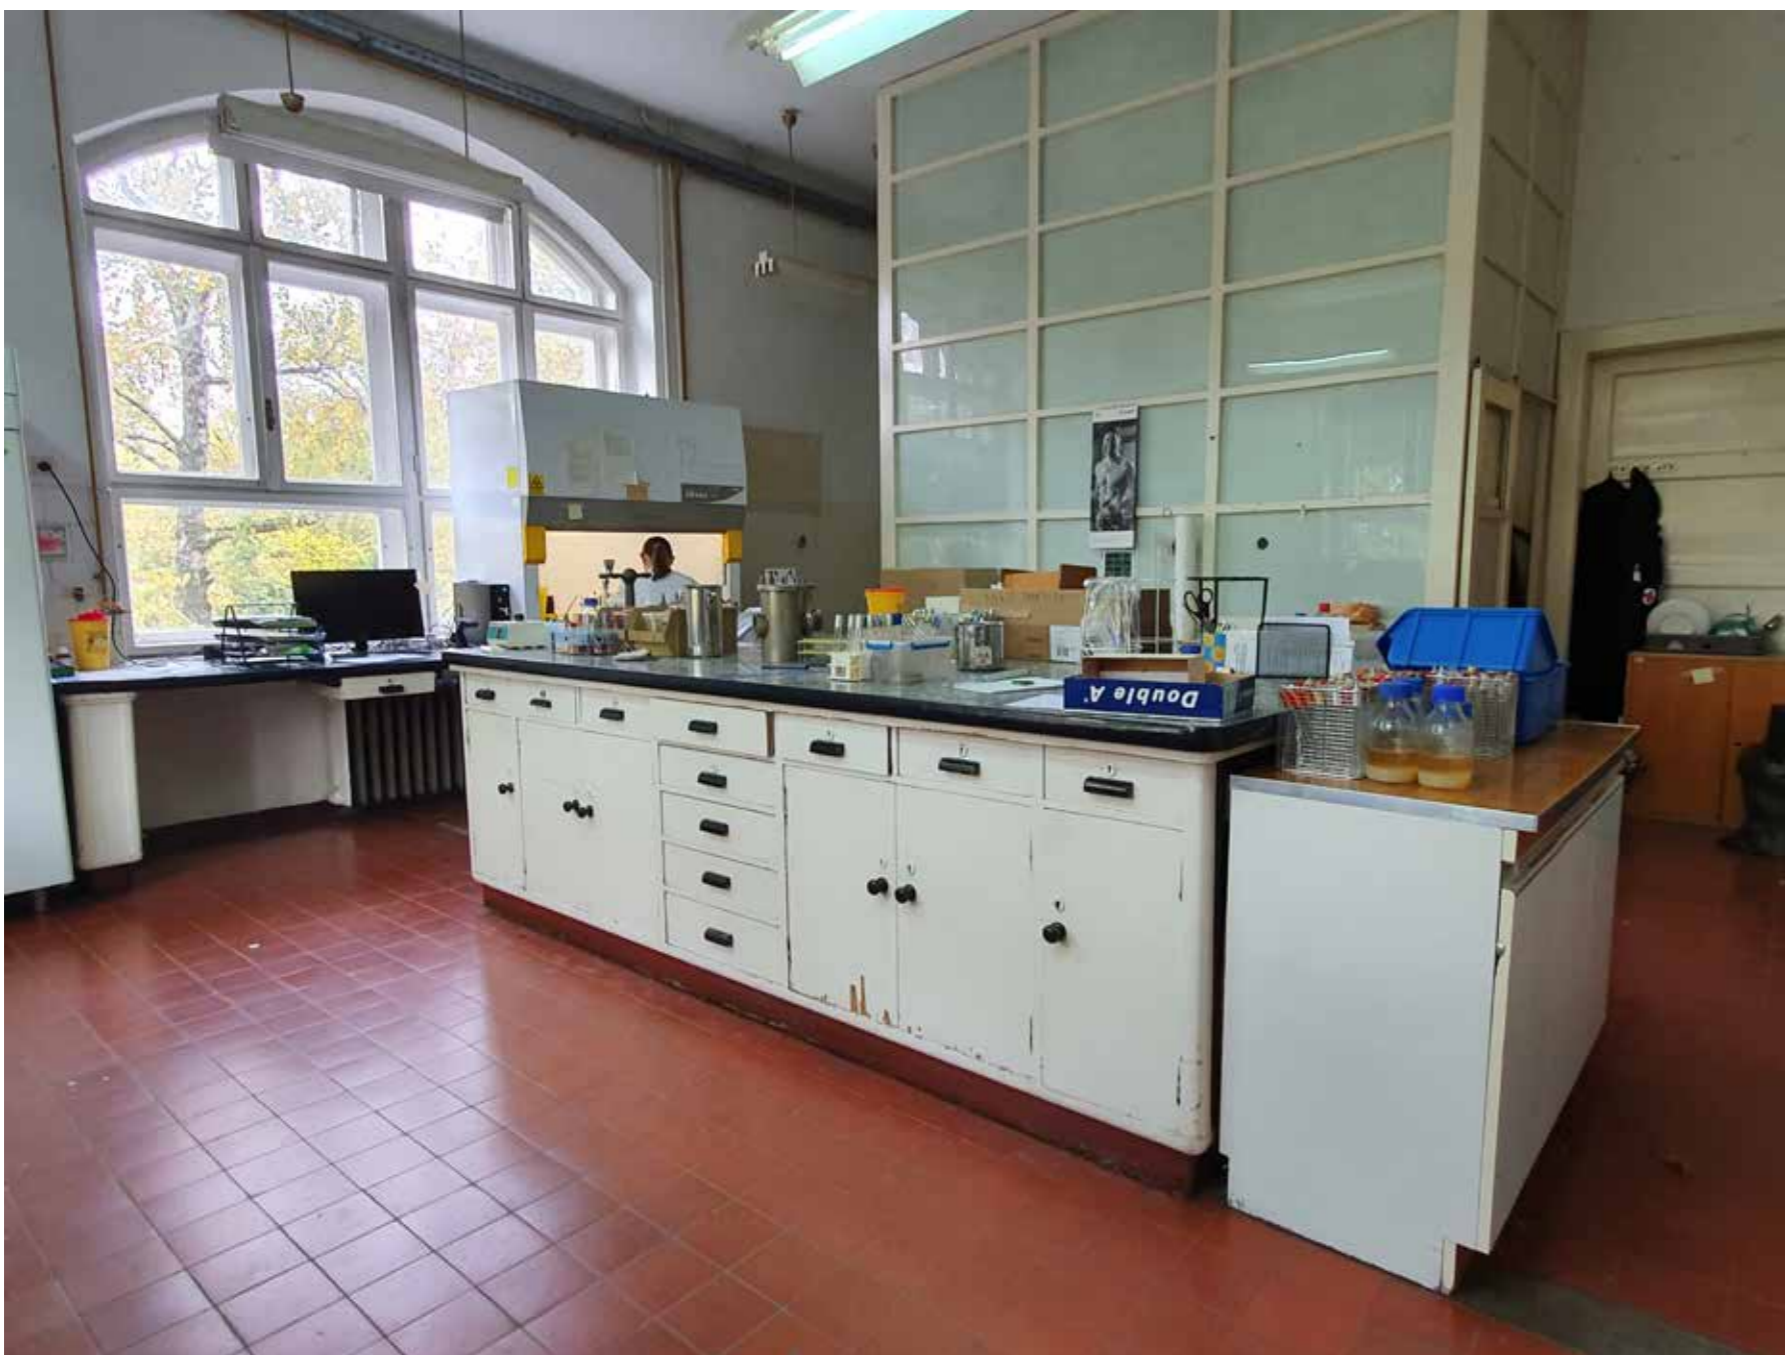
Laboratorijski pultovi s podpultnim elementima

mu je nastala ustanova današnjeg Imunološkog zavoda, govore nam oblici namještaja. Laboratorijski ormari, ormarići i stolovi dizajnirani su čistim glatkim površinama, a zaobljenih uglova, u duhu diskretnog art decoa – bijelih tijela, crnih radnih površina. Ponegdje je namještaj koncipiran, gotovo duhovito, da se koristi preko zidne pregrade iz dviju susjednih prostorija, što svjedoči o tome da je izrađen zaista za specifične potrebe laboratorija, a ne kao tipski predmet.

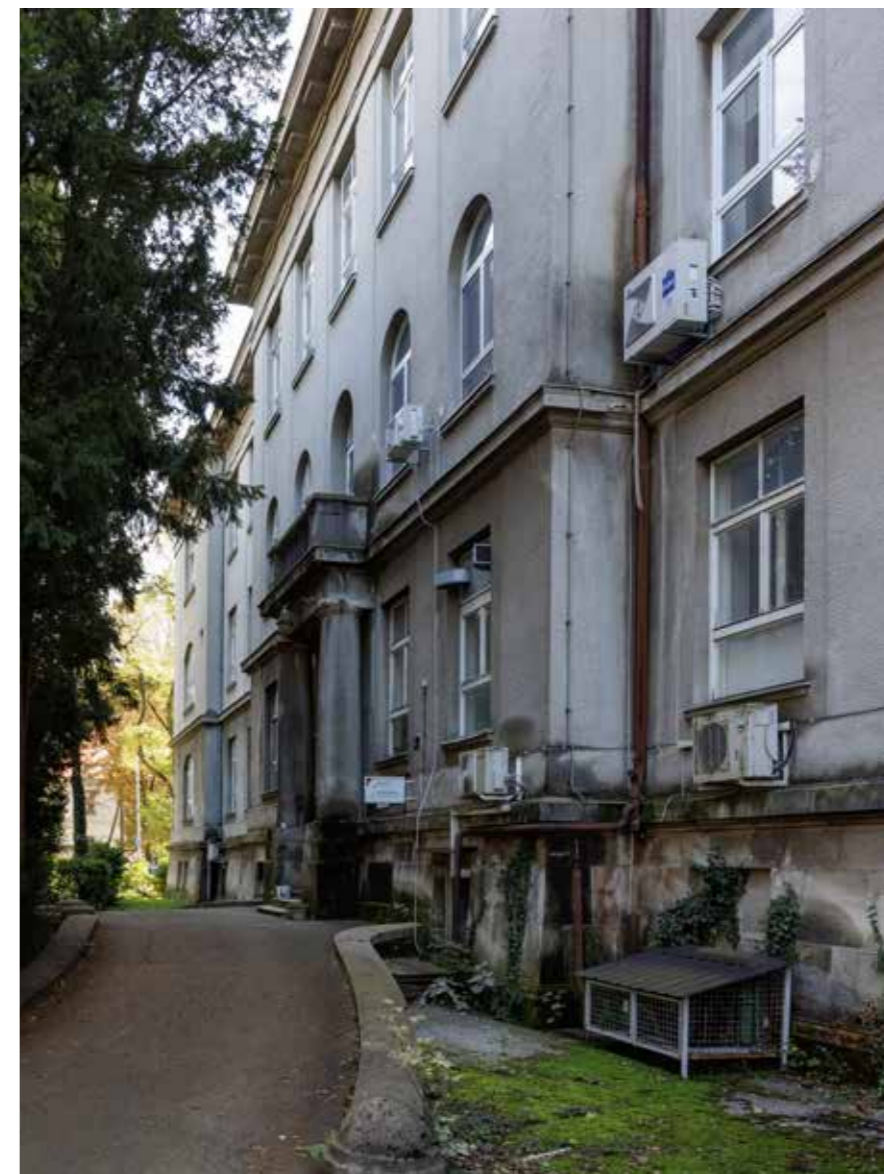
Pogled na središnji dio sjevernog pročelja

pročelja s trakama stilizirane rustike ostvariti efekt ugaonih rizalita, čemu je pridonosio i oblik širokih segmentno-lučno zasvedenih prozora. Raster šprljaka u nadsvijetlu prozora bio je zamišljen u »međuigri« sa sljubnicama kamene obloge.

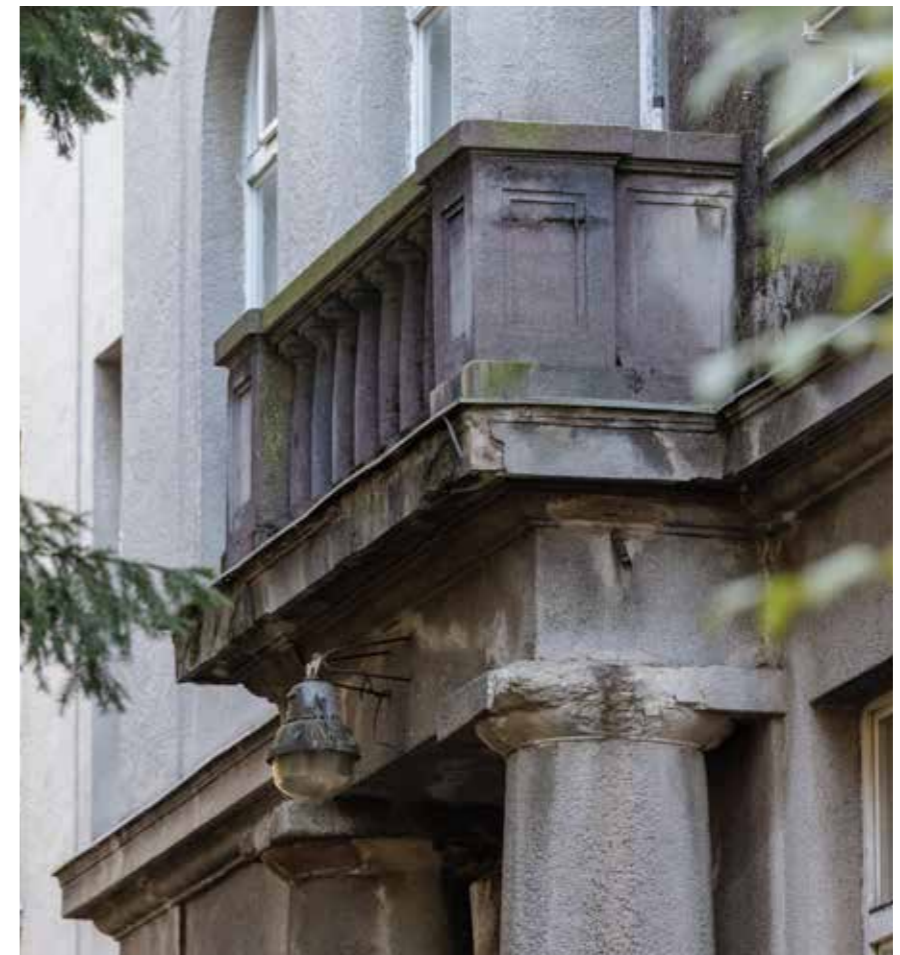
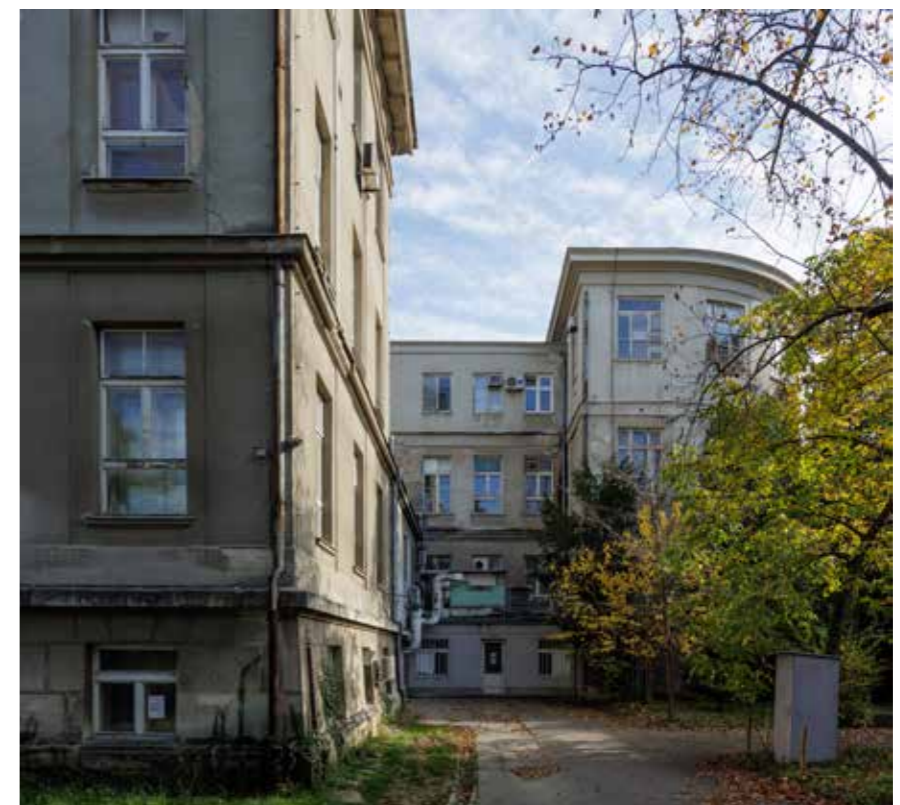
Detalji pročelja

Arhitektonska plastika pročelja izvedena je *in situ* u žbuci, a elementi ograde balkona iznad ulaznog portala najvjerojatnije su izvedeni lijevanjem u kamenoj žbuci. Stupovi koji flankiraju glavni ulaz na sjevernom pročelju su od armirano betonske građe, a završno oblikovani slojem žbuke.

Efekt vizualne čvrstoće podnožja čitave zgrade sugerira skarpa izvedena oblaganjem kamenom (vjerojatno bizečki/bizovački vapnenac). Kameni elementi međusobno su vezani vapneno-pješčanom žbukom vidljivom u tankoj sljubnici.

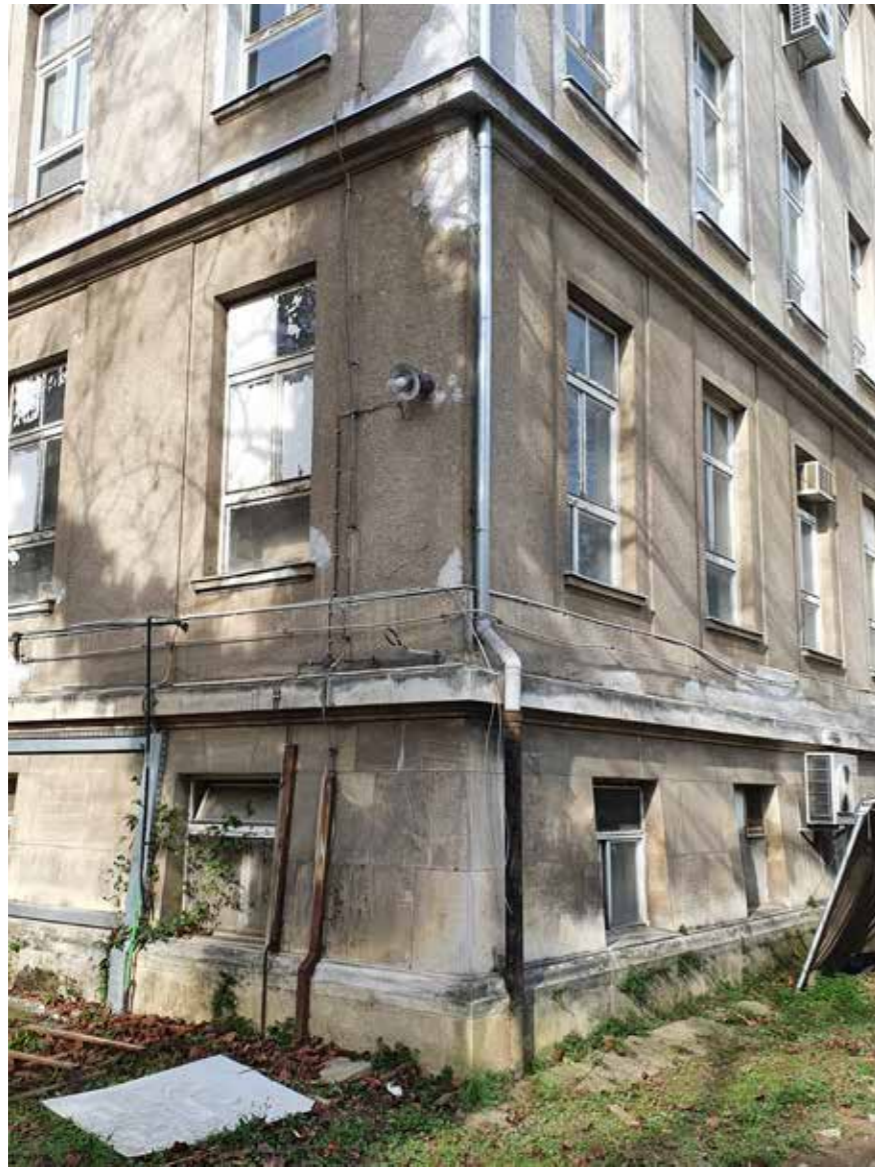
Detalji pročelja Epidemioškog zavoda sa stanjem u proljeće 2022.

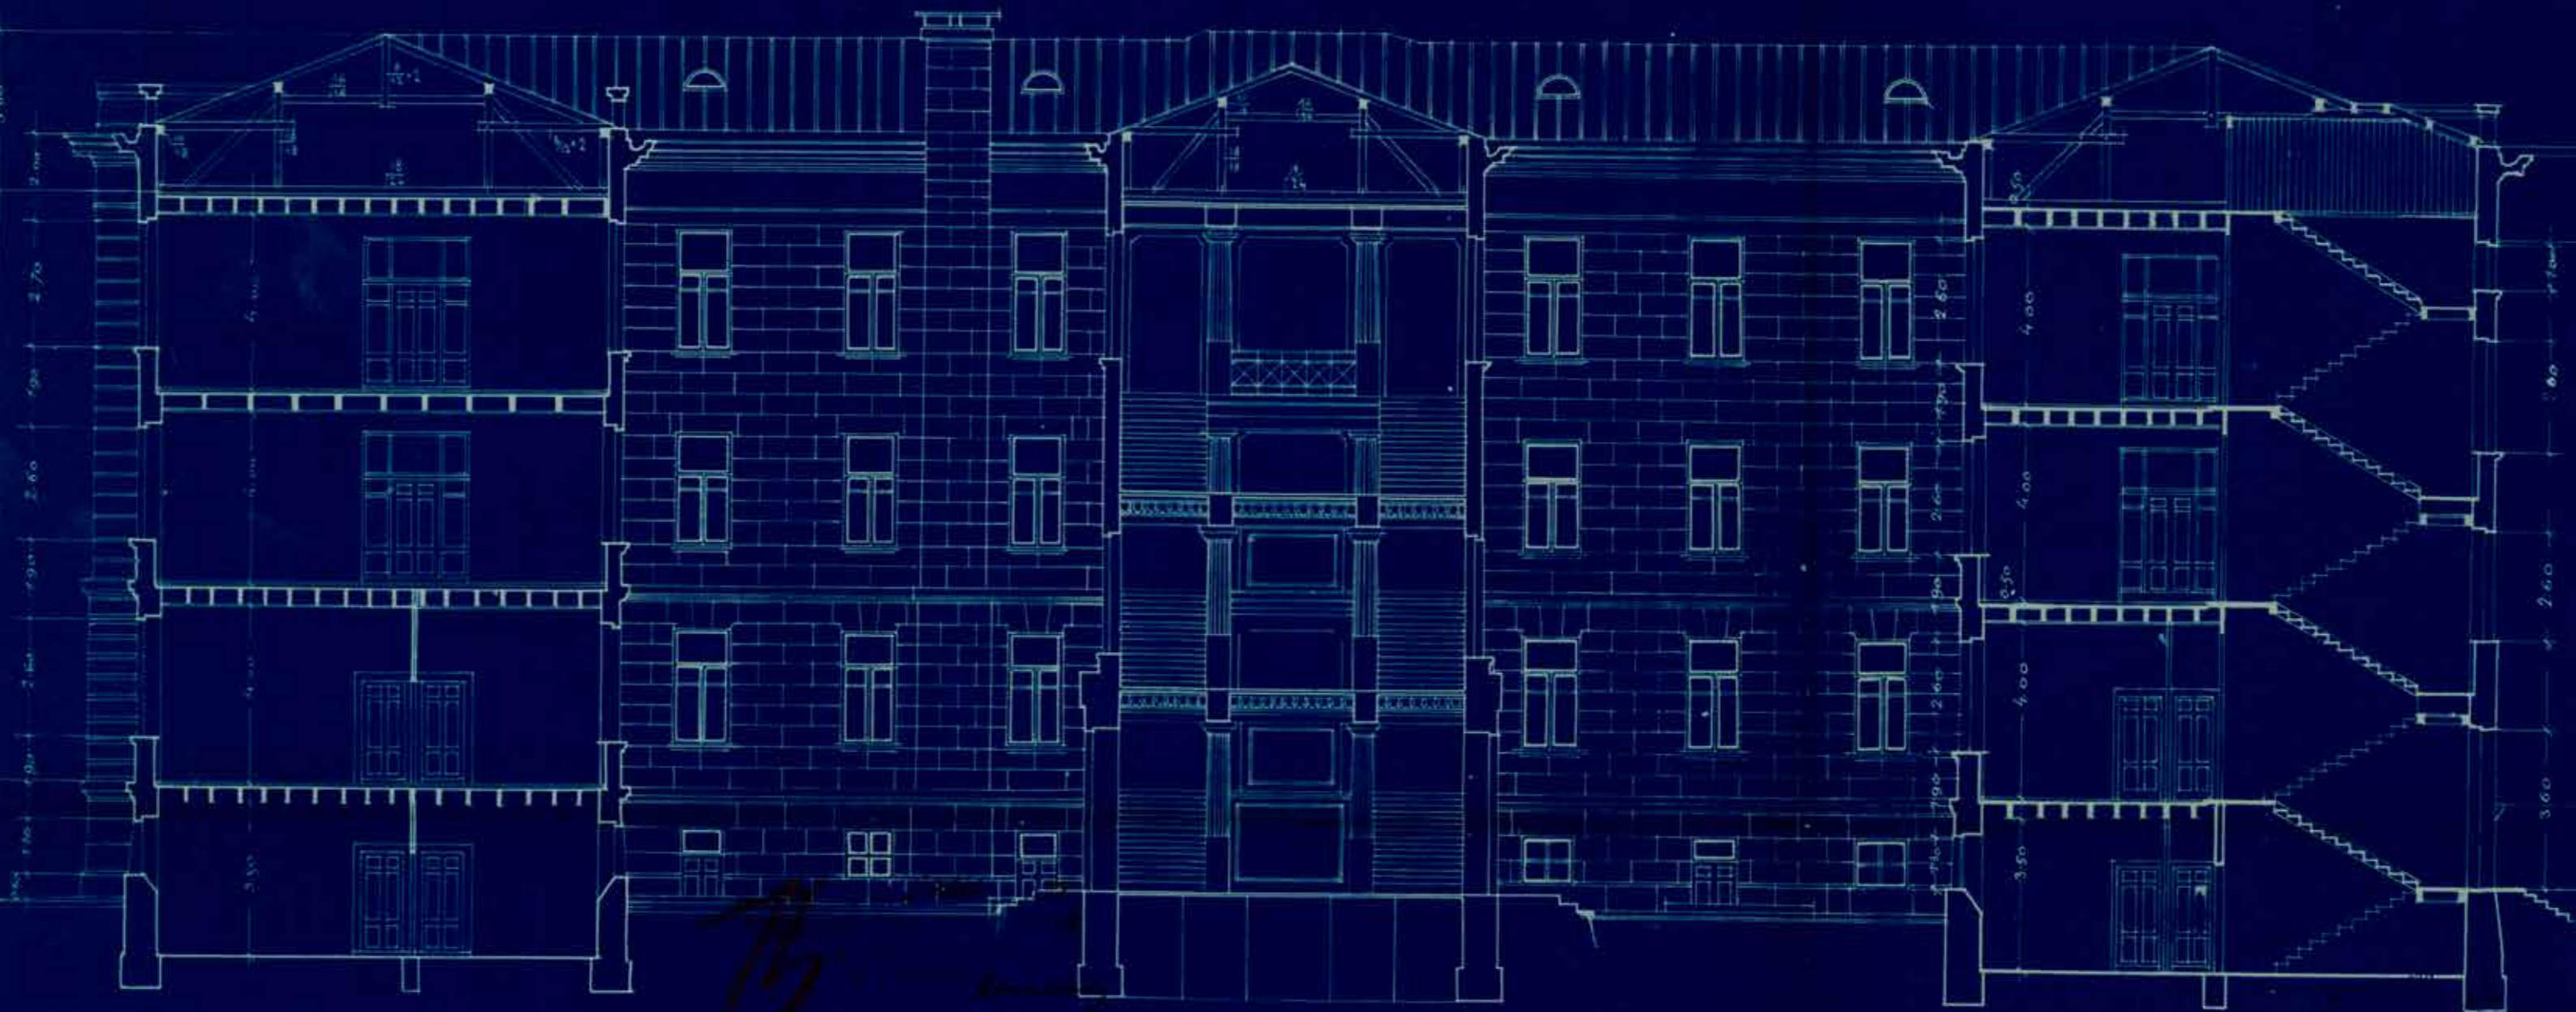
PROSJEK

Epidemiološki zavod, presjek (Vasilij Androsov, 1924.)

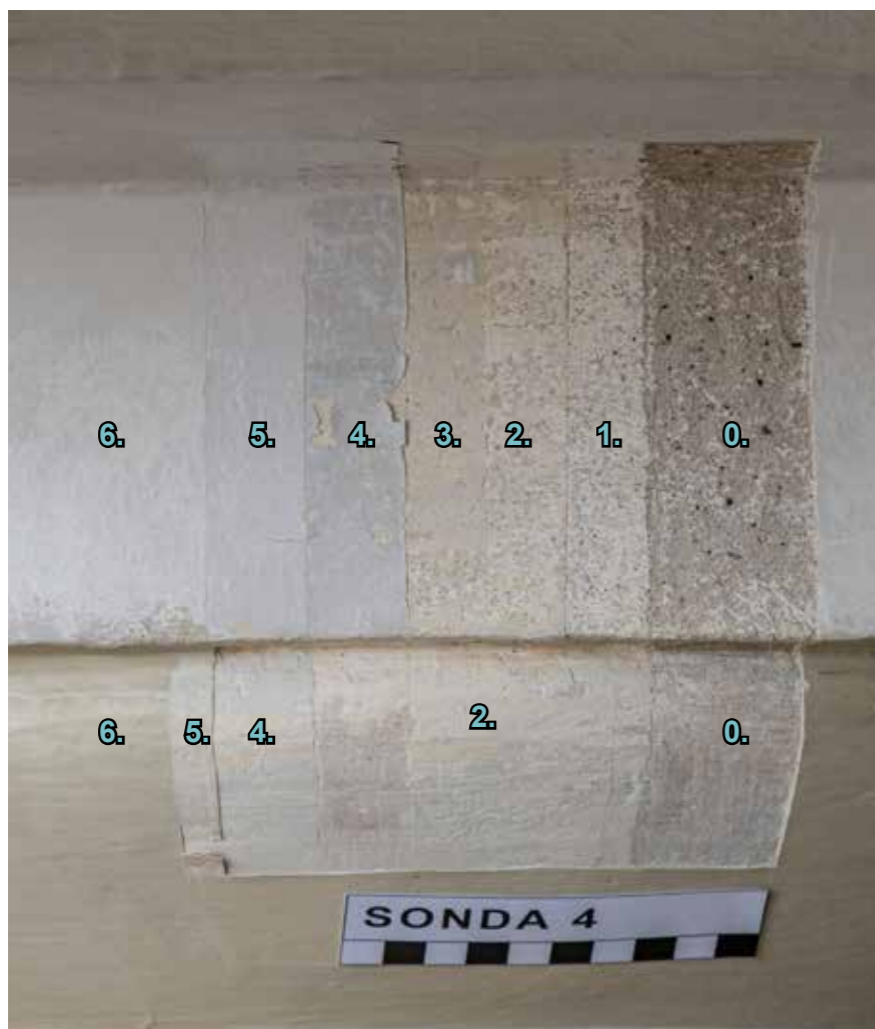
Sonda 4 otvorena je na spoju nadvoja i kapitela stupa ka-  
setiranog stropnog polja prostorije stubišta na prvom katu.

U nultom sloju sonde otkrivena je izvorna završna žbuka  
punjena kamenim agregatom riječnog podrijetla, granula-  
cije od 0 do 0,2 cm, s dodatkom mljevenog ugljena. Na  
dekorativnom elementu kapitela stupa otkrivena je završna  
žbuka istog sastava bez dodatka ugljena, ali s većim udje-  
lom vapnenog veziva, najvjerojatnije u svrhu podatnije i  
finije završne obrade. Žbuka srednje fine završne obrade  
dodatno je zaglađena nanosom vapnenog bjelila. Na pod-  
lozi je pronađen nalič svjetložute oker boje, dio izvornog

dvobojnog naliča. Izvorni nalič zatečen je u dosta lošem stanju, stanjene i pohabane površine. Na površini izvornog naliča vidljivi su tragovi naliča sive boje, koji vjerojatno pripadaju dvobojnom naliču prve povijesne obnove. Nalič svjetlosmeđe boje, vapnenog sastava, dio je dvobojnog naliča druge povijesne obnove. Slijedni nalič sive boje, koji u prethodnim sondama nije pronađen; moguće je da pripada manjoj parcijalnoj povijesnoj obnovi stubišta. Zatečen je u relativno dobrom stanju, mjestimično prhke i trusne strukture. Slijede naliči iz posljednjih dviju obnova, najvjerojatnije akrilnog sastava.

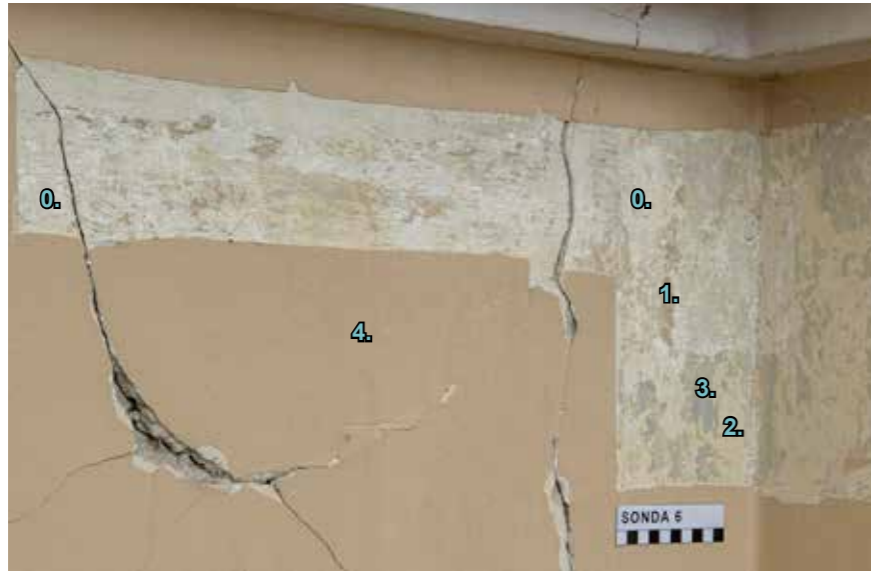
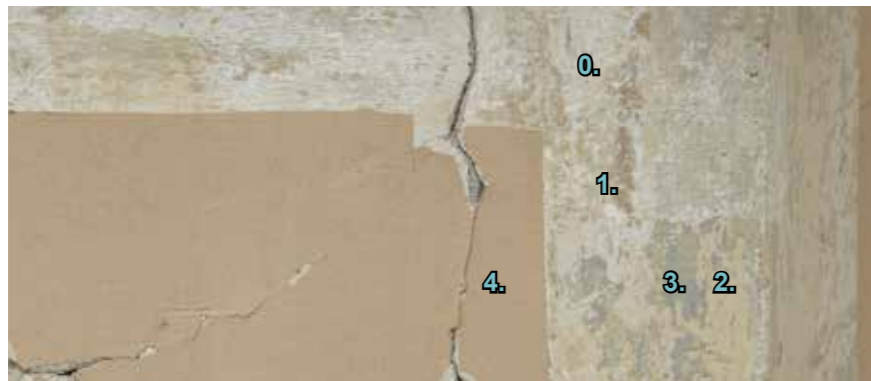
Sonda 6 otvorena je u jugoistočnom kutu prostora mezanina između prvog i drugog kata zgrade. Slojevi građe i žbuke nisu razlistani, ali je vidljiva veća pukotina koja prodire dublje u strukturu zida.

Sondom je istražen polikromni nalič s bordurom, koji je otkriven u prethodnoj sondi. Iako je na istraženju poziciji zatečen u izrazito lošem stanju, kutno se nazire vertikalna bordura svjetlosmeđe boje; izvedena je na podlozi sive boje toplog tona.

Slijede naliči iz dviju obnova, kronološki zabilježeni u tablici sonde. Loše su očuvani pa ih pronalazimo u tragovima. U posljednjoj obnovi izveden je zatečeni dvobojni nalič akrilnog sastava.

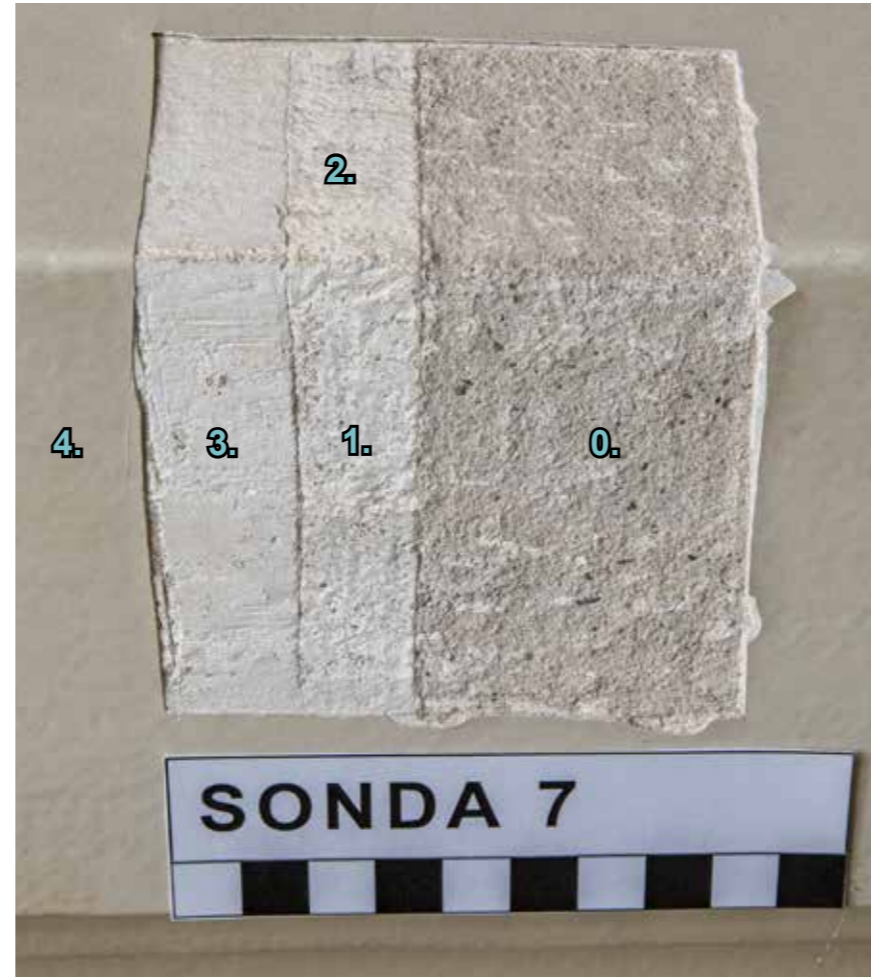
### SONDA 7

Sonda 7 otvorena je na poklopnici stupa kvadratnog presjeka kojim je zaključena ograda stubišta na mezaninu između prvog i drugog kata zgrade.

Na izvornoj završnoj vapneno-pješčanoj žbuci pronađen je pripadajući nalič svjetložute oker boje (pripada izvornom dvobojnom naliču). Izveden je na podlozi vapnenog sastava bijele boje kojim je dodatno zaglađena površina završne žbuke. Izvorni dvobojni nalič zatečen je u dosta lošem stanju, stanjene i pohabane površine, s vidljivim površinskim oštećenjima koja sežu do vapnene podloge.

Nalič sive boje toplog tona, prikazan u trećem sloju sonde, pripada polikromnom naliču iz prve povijesne obnove. Izveden je na podlozi bijele boje te je najvjerojatnije vapnenog sastava. Zatečen je u relativno dobrom stanju s vidljivim manjim površinskim oštećenjima.

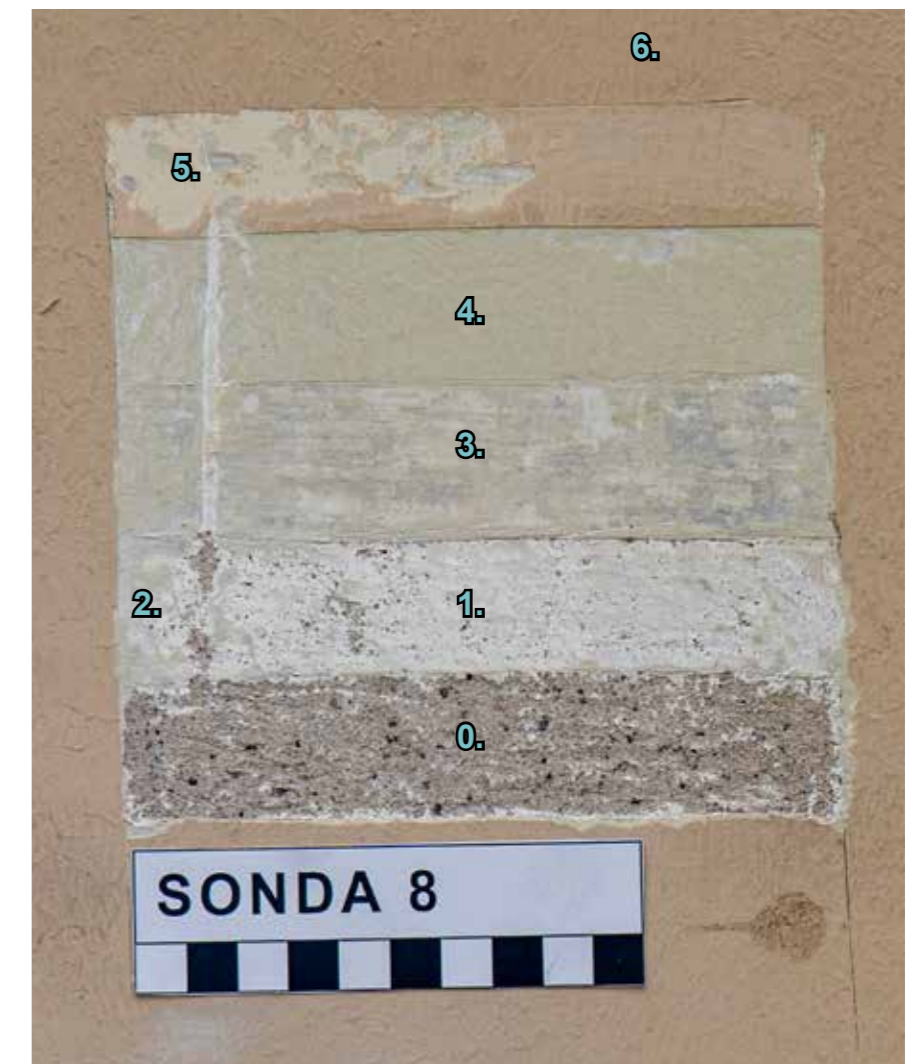
Sonda 8 otvorena je na južnom zidu mezanina stubišta, između prvog i drugog kata.

Izvorna završna vapneno-pješčana žbuka sadrži veći udio krupnije mljevenog ugljena. Srednje fine je završne obrade, a površina je dodatno zaglađena nanosom vapnene podloge bijele boje. Pripadajući izvorni nalič pronađen je u tragovima. Svjetložute je oker boje i vapnenog sastava (pripada dvobojnom naliču). Izvorna završna žbuka zatečena je u izrazito dobrom stanju, čvrste strukture i dobre adhezije, dok se veća degradacija materijala vidi u površinskom ličenom sloju koji je najvjerojatnije djelomično uklonjen u prvoj obnovi.

Slijede naliči iz obnova čija je stratigrafija prikazana u sondi, a kronološki su zabilježeni u tablici sonde. Tragovi sive boje najvjerojatnije pripadaju polikromnom naliču iz prve povijesne obnove. Slijedi nalič svjetlozelene boje, žućkastog pastelnog tona, izveden na bijeloj podlozi. Naliči svjetložute boje i zatečeni svjetlonarančasti nalič (dio dvobojnog naliča) pripadaju recentnim obnovama te su najvjerojatnije akrilnog sastava.

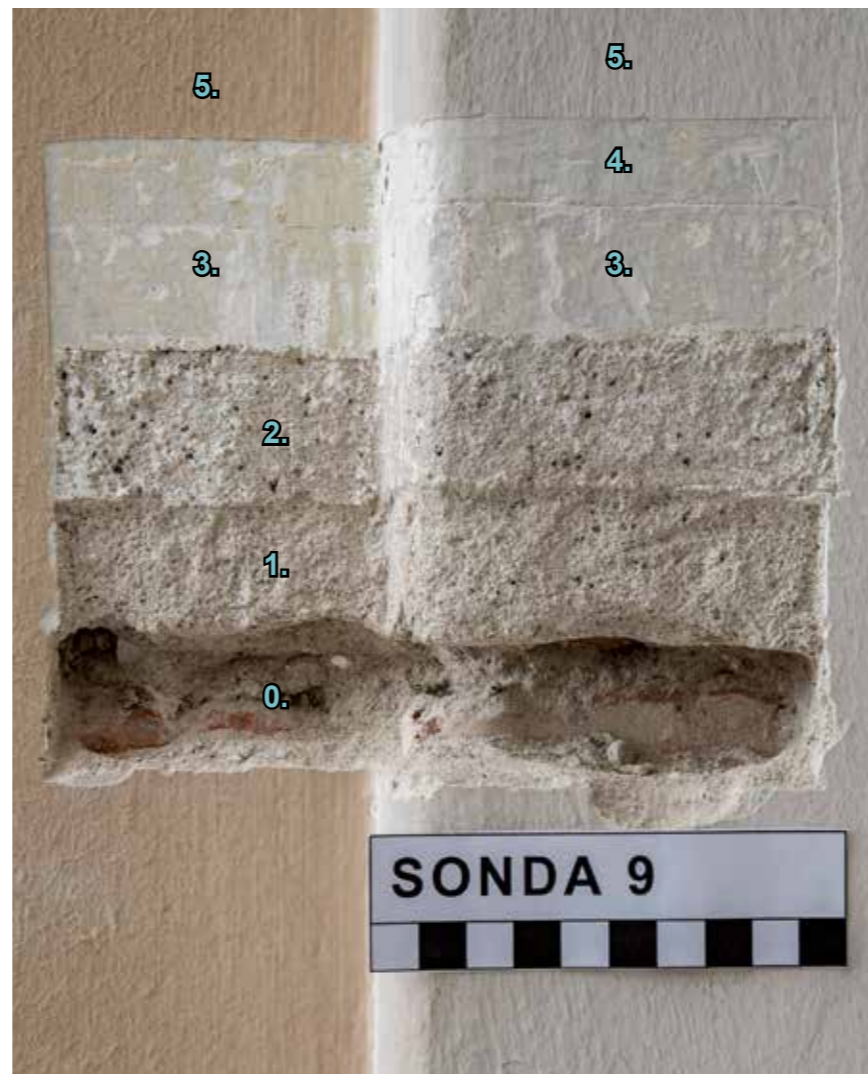
Sonda 9 otvorena je na zapadnom zidu drugog kata stubišta. Njome je obuhvaćeno tijelo pilastra i ravna zidna ploha neposredno pokraj njega.

Arhitektonska plastika pilastra izvorno je izvedena istakom u opeci. Opečna građa zatečena je u relativno dobrom stanju, a veća degradacija materijala uočena je na površinskom sloju vezivne vapneno-pješčane žbuke u sljubnicama. Izvorna zaključna vapneno-pješčana žbuka izvedena je u dva sloja. Podložna žbuka, granulacije od 0 do 0,5 cm, izvedena je u nanosu od 2 do 2,5 cm.

Trusne je strukture i oslabljene adhezije s nosiocem. Završna žbuka, debljine nanosa 0,3 cm, sadrži sitniji pijesak, granulacije od 0 do 0,1 cm. Srednje fina završna obrada dodatno je zaglađena debljim slojem vapnene podloge bijele boje. Izvorni nalič izveden je dvobojno. Upuštena zidna ploha je svjetložute oker boje pastelnog tona, a tijelo pilastra ličeno je svjetlosivom bojom toplog tona. Izvorni nalič vapnenog sastava tankog je nanosa, gotovo lazurnog, prozračnog karaktera. Na istraženoj poziciji zatečen je u relativno dobrom stanju čitljivih kromatskih karakteristika. Mjestimično su vidljiva površinska oštećenja koja sežu do podloge.

Kronološki sljedeći sloj, svjetlozelene boje, pronađen je u tragovima. Ostali stariji i recentni naliči nisu pronađeni; najvjerojatnije su uklonjeni u posljednjoj obnovi. Zatečeni

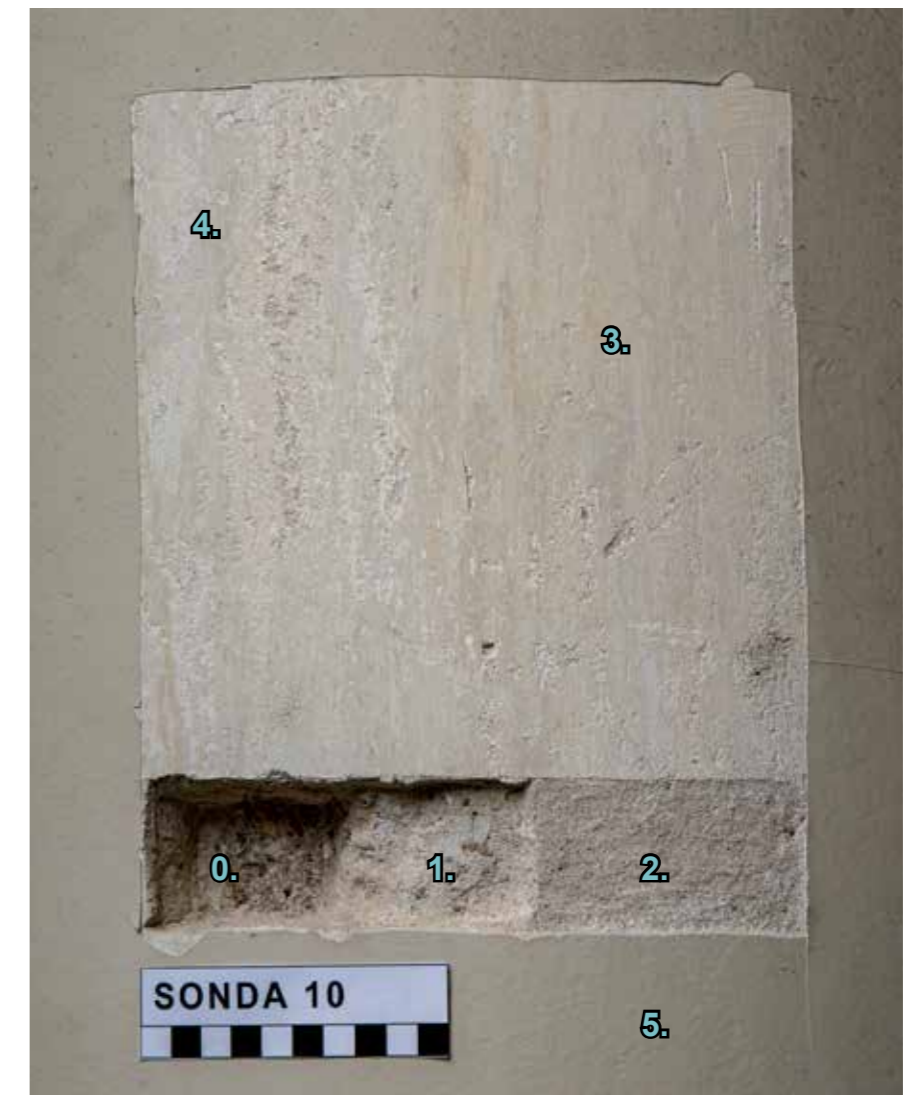
Sonda 10 otvorena je na tijelu zapadnog stupa stubišta u razini prvog kata. Izvedena je u svrhu detektiranja građe

stupova stubišta te definiranja likovne kompozicije izvornog dvobojnog naliča na detalju arhitektonske plastike stubišta.

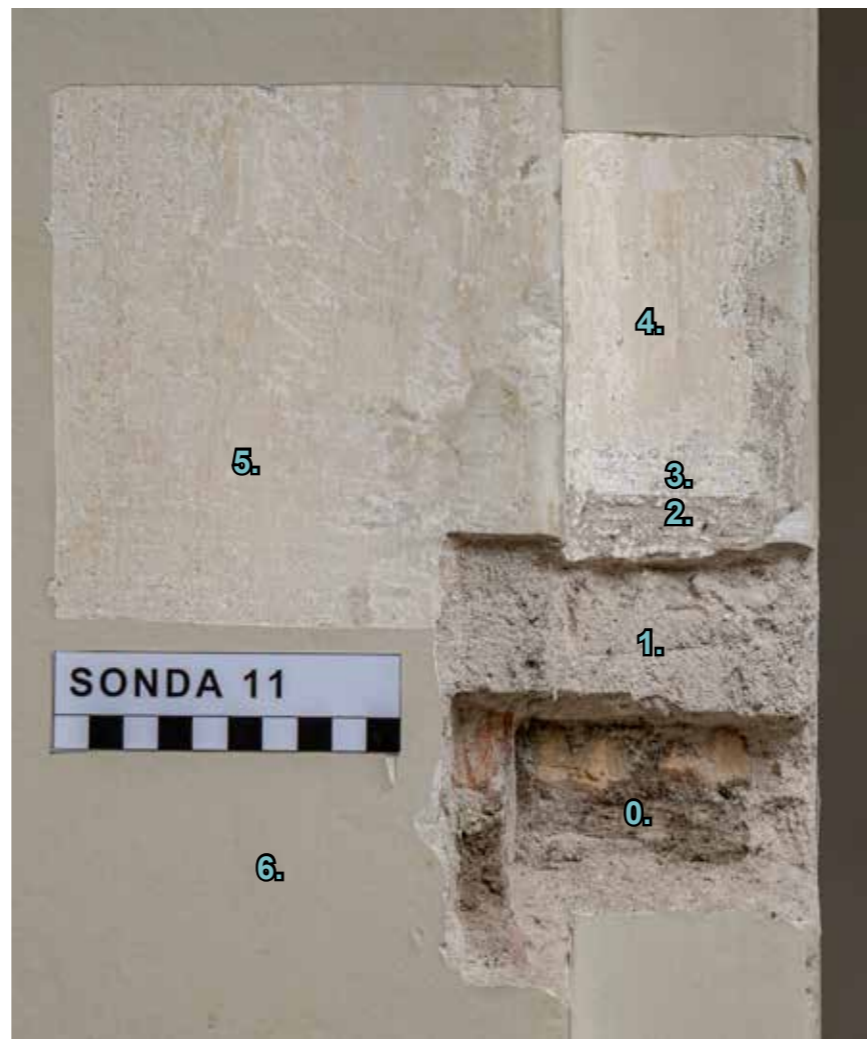
Sonda 11 otvorena je na zapadnom stupu u središtu prostorije stubišta na prvom katu. Tijelo stupa križnog presjeka izgrađeno je od opeke vezane vapneno-pješčanom žbukom. Na izvornoj opečnoj građi pronađena je izvorna vapne-

no-pješčana žbuka izvedena u dva sloja. Podložna žbuka debljine je od 2,5 do 4 cm, a završni sloj debljine nanosa 0,5 cm. Srednje fina završna obrada dodatno je zaglađena nanosom bijele vapnene podloge. Nalič svjetložute oker boje dio je izvornog dvobojnog naliča. Nalič je zatečen u relativno dobrom stanju, oštećene površine, s vidljivim mjestimičnim oštećenjima koja sežu dublje do nosioca. Slijedi nalič svjetlosive boje toplog tona koji pripada prvoj povijesnoj obnovi. Zatečeni nalič sive boje akrilnog sastava dio je dvobojnog naliča.

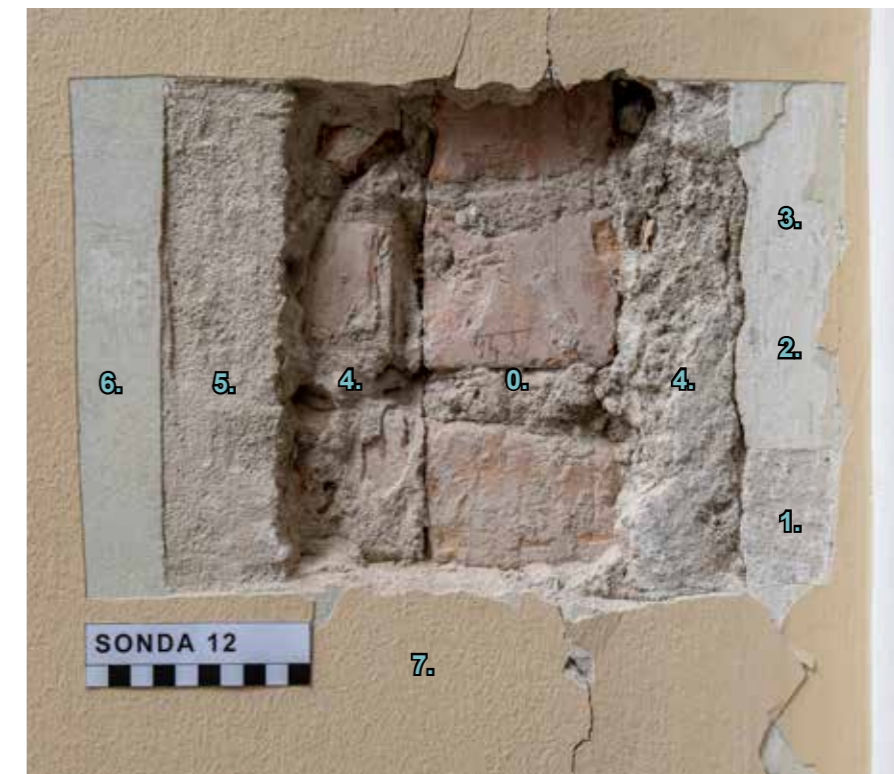
### SONDA 12

Sonda 12 otvorena je na istočnom zidu prostora stubišta na prvom katu. Izvedena je na mjestu postojeće pukotine.

Na položaju zatečenih vrata izvorno je bio prozor simetričan onome na zapadnom zidu. U dogradnji kompleksa prostorija uzduž istočnog pročelja središnjega glavnog krila zgrade, prozor gubi funkciju pa je probijanjem parapeta prozora izveden prolaz, odnosno vrata. U sondi je pronađena izvorna opečna građa s izvornim slojevima žbuke i naliča.

Izvorne su opeke oštećene na rubovima, što također potvrđuje izmjene u širini izvornog svijetlog otvora. Zapuna kojom je sužen otvor izvedena je od opeke vezane vapneno-pješčanom žbukom s mogućim dodatkom cementnog veziva. Na površinu nove građe nanosena je žbuka vapneno-pješčanog sastava izvedena u jednom sloju. Žbuka je

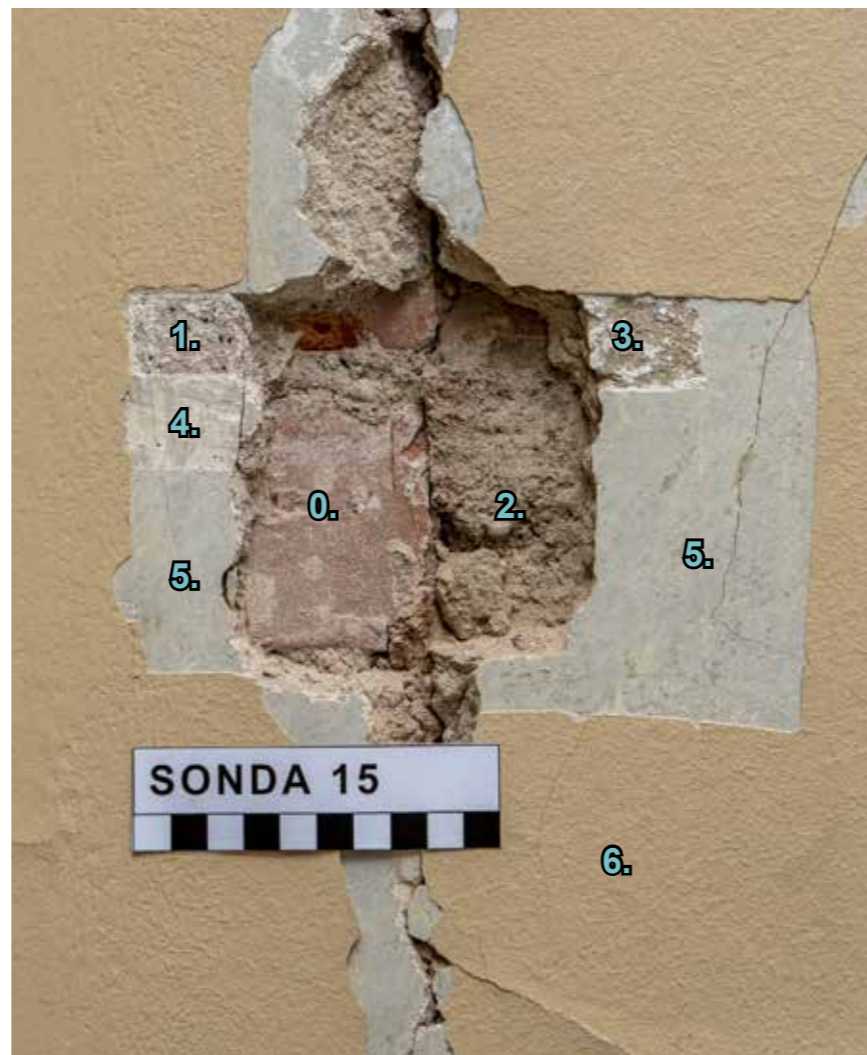
Sonda 15 otvorena je na istočnom zidu mezanina stubišta, između prizemlja i kata. Izvedena je na zatečenoj vertikalnoj pukotini koja sugerira stariji otvor koji je u nekoj od obnova izgubio funkciju.

Vizualnim pregledom građevinskih struktura *in situ* i analizom izvornih nacрта utvrđena je dogradnja južnog pročelja, čime je otvor izgubio funkciju. U sondi je pronađena izvorna opečna građa vezana vapneno-pješčanom žbukom. Na izvornoj građi nije pronađena bijela vapnena podloga s pripadajućim izvornim naličjem; najvjerojatnije su uklonjeni u obnovi.

Zapuna je izvedena opekom i vezivnom žbukom vapneno-pješčanog sastava, što sugerira stariju povijesnu dogradnju. Žbuka zapune izvedena je u jednom sloju, a punjena je pijeskom riječnog podrijetla, granulacije od 0 do 0,2 cm, bez dodatka mljevenog ugljena, koji je karakterističan za izvornu žbuku. Pripadajući nalič svjetlosmeđe oker boje nanesen je na deblji sloj bijele vapnene podloge, a kronološki pripada prvoj obnovi interijera. Slijedi nalič svjetlosive boje zelenkastog tona i zatečeni dvobojni nalič akrilnog sastava.

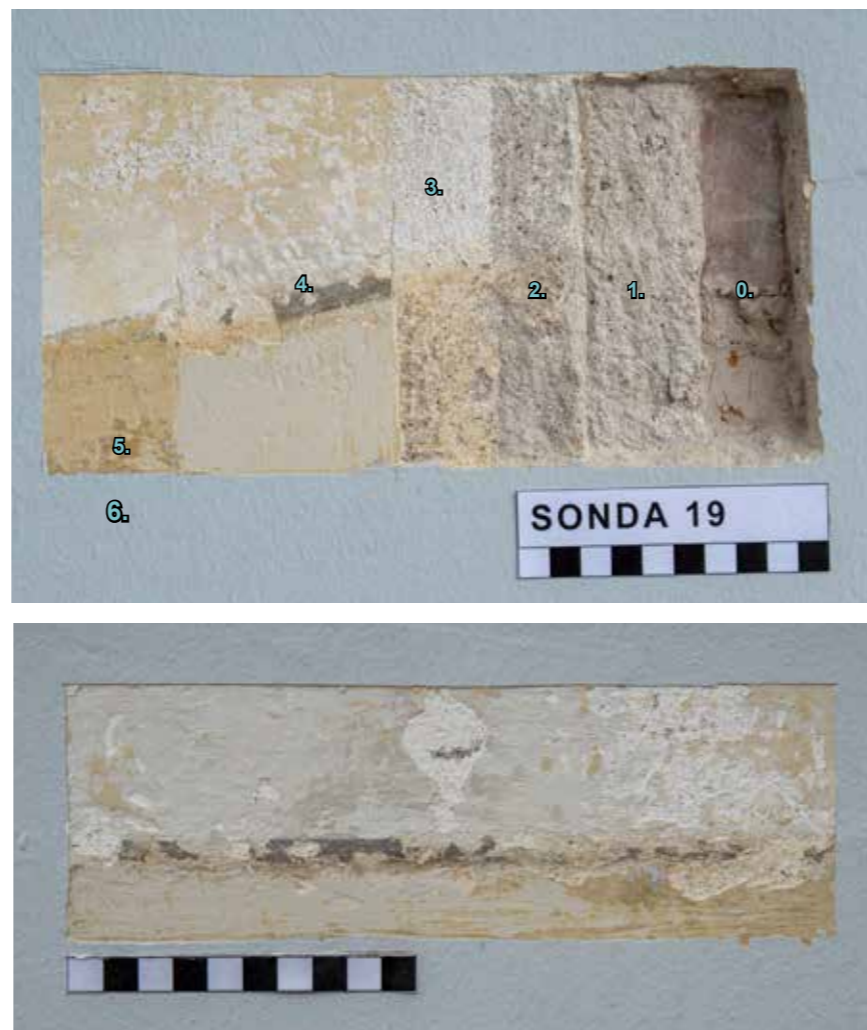
Sonda 19 otvorena je na sjevernom zidu prostorije amfiteatra u razini kata. Dodatak sondi otvoren je na južnom polukružnom zidu iste prostorije.

Na izvornoj opečnoj građi pronađena je izvorna vapneno-pješčana žbuka nanosena u dva sloja. Podložna žbuka punjena je kamenim agregatom riječnog podrijetla, granulacije od 0 do 2,5 cm, s dodatkom mljevenog ugljena. Žbuka je nanosena u sloju debljine 2,5 cm. Zatečena je u dobrom stanju, čvrste strukture i dobre adhezije s podlogom. Završna žbuka

istog sastava punjena je sitnijim agregatom, granulacije od 0 do 0,2 cm. Završna žbuka izvedena je u nanosu debljine 0,3 cm te je srednje fine završne obrade. Površina žbuke dodatno je zaglađena nanosom vapnenog bjelila. Izvorni nalič vapnenog je sastava i polikromnog karaktera. Gornja ploha zida bojena je naličem bijele boje, dok je visoki sokl bojen naličem žute oker boje, koji je s gornje strane zaključen jednostrukom bordurom sive boje širine 1 cm. Slijedi nalič žute oker boje, uljnog sastava, koji moguće ponavlja izvornik, jer su pronađeni tragovi bordure sive boje. Zatečeni nalič izveden je monokromno svjetloplave boje i akrilnog sastava.
