EPIDEMIOLOŠKI INSTITUT –  
Zgrada Hrvatskog zavoda za javno zdravstvo  
ROCKEFELLEROVA 2, ZAGREB  
POVIJEST GRADNJE, VALORIZACIJA I  
PRIJEDLOG KONZERVATORSKIH SMJERNICA

# KONZERVATORSKI ELABORAT

Dr. sc. Joško Belamarić

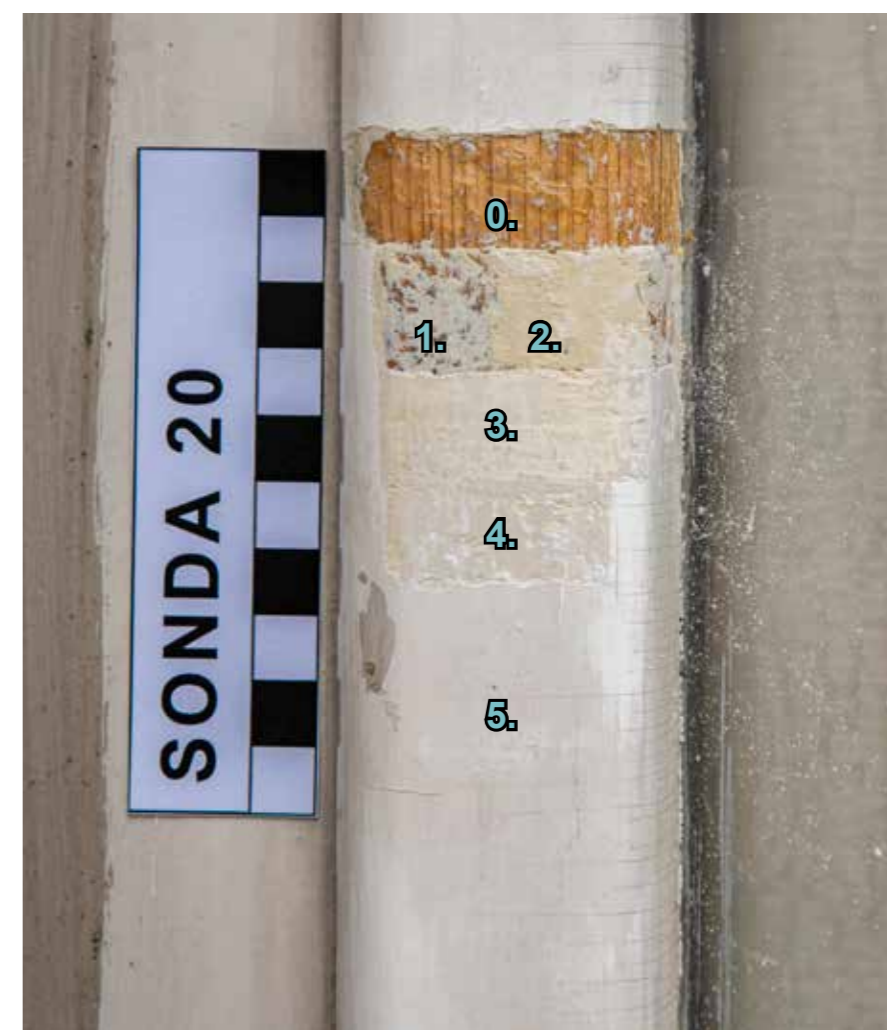
## SONDA 20

Sonda 20 otvorena je na vertikalnoj letvici unutarnjeg prozorskog krila središnje osi južnog zida prostorije amfiteatra u razini prvog kata.

Drveni nosilac u sondi je zatečen u relativno dobrom stanju, no vizualnim pregledom prozorske stolarije uočena je veća degradacija materijala donjih letvica, koje su bile izložene mehaničkim oštećenjima pri otvaranju prozora. Vanjska krila zatečena su u izrazito lošem stanju, ogoljenih letvica, degradirane građe. Na drvenom nosiocu pronađen je izvorni nalič svjetlosive boje toplog tona, najvjerojatnije tutkalnog sastava. Izveden je u prilično tankom nanosu bez

podloge. Zatečen u izrazito lošem stanju, stanjene i pohabane površine, s vidljivim višestrukim oštećenjima koja sežu do nosioca.

Zatečeni nalič bijele boje akrilnog je sastava izrazito degradirajućeg paronepropusnog karaktera.

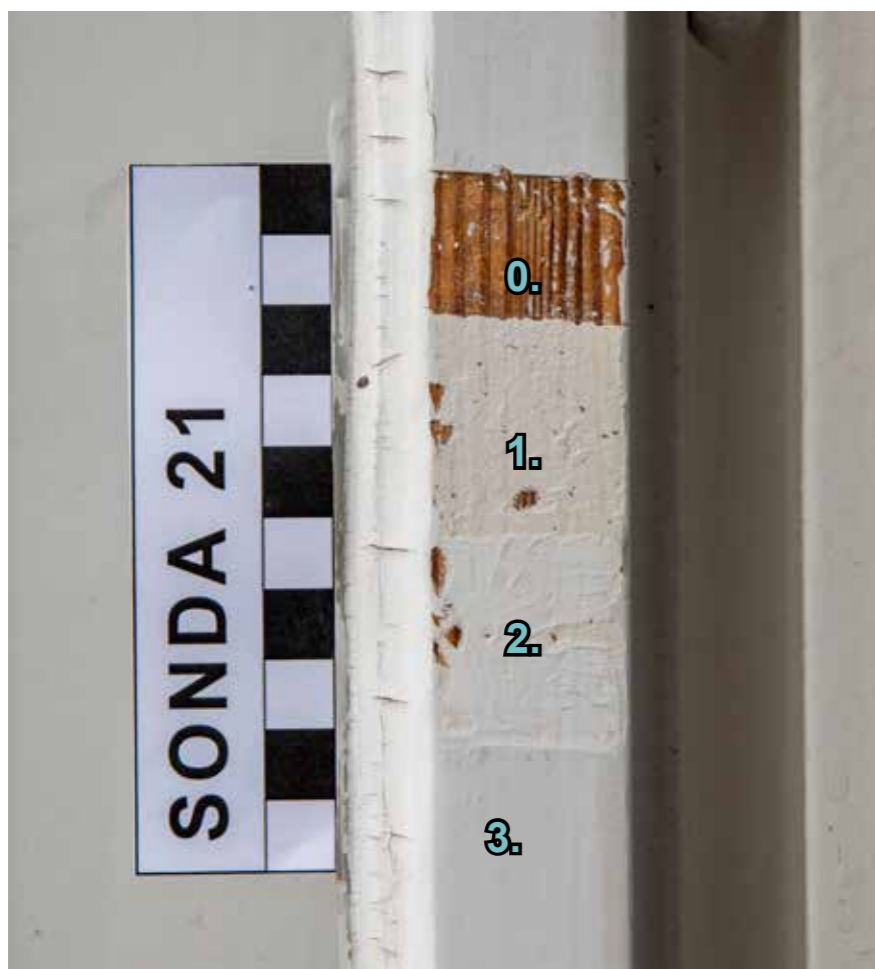
### SONDA 21

Sonda 21 otvorena je s unutarnje strane vertikalne letvice vanjskog krila prozora na južnom zidu hodnika kata u zapadnom krilu zgrade.

Na drvenom nosiocu pronađen je nalič svjetložute boje, koji je u prethodno izvedenoj sondi pronađen kao treći kronološki ličeni sloj. Najvjerojatnije je stolarija u hodniku zamijenjena novom u drugoj povijesnoj obnovi ili su stariji naliči temeljito uklonjeni. Prozorska stolarija zatečena je u dobrom stanju, a veća mehanička oštećenja vidljiva su na donjim letvicama. Nalič je zatečen u dobrom stanju, s vidljivim manjim oštećenjima slikanog sloja koja sežu do drvenog nosioca. Slijedi nalič svjetlosive boje, koji pripada trećoj povijesnoj obnovi stolarije, te zatečeni nalič bijele boje akrilnog sastava.

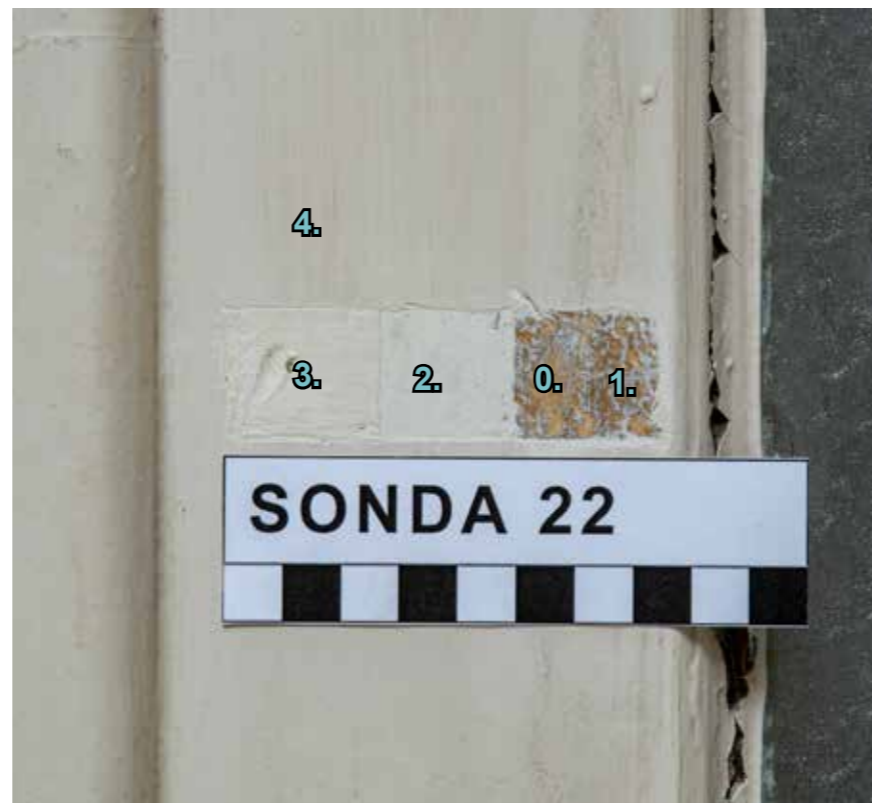
### SONDA 22

U nultom sloju sonde otkriven je izvorni nalič smeđe boje toplog crvenkastog tona, na bazi vodenog ili alkoholnog otapala. Najvjerojatnije se radi o tzv. bajcu, koji se dijelom upio u površinu drvenog nosioca. Zatečen je u relativno dobrom stanju s vidljivim oštećenjima koja sežu dublje u nosilac. Nadalje su otkriveni naliči triju povijesnih obnova. Nalič bijele boje, najvjerojatnije uljnog sastava, zatečen je u izrazito dobrom stanju, dobre adhezije s podlogom. Teško se odvaja od izvornog naliča koji se pritom oštećuje. Slijedi nalič bijele boje žućkastog toplog tona te nalič ružičastog hladnijeg tona. U posljednjoj obnovi drvenarija je oličena bijelom bojom sličnog hladnijeg tona.

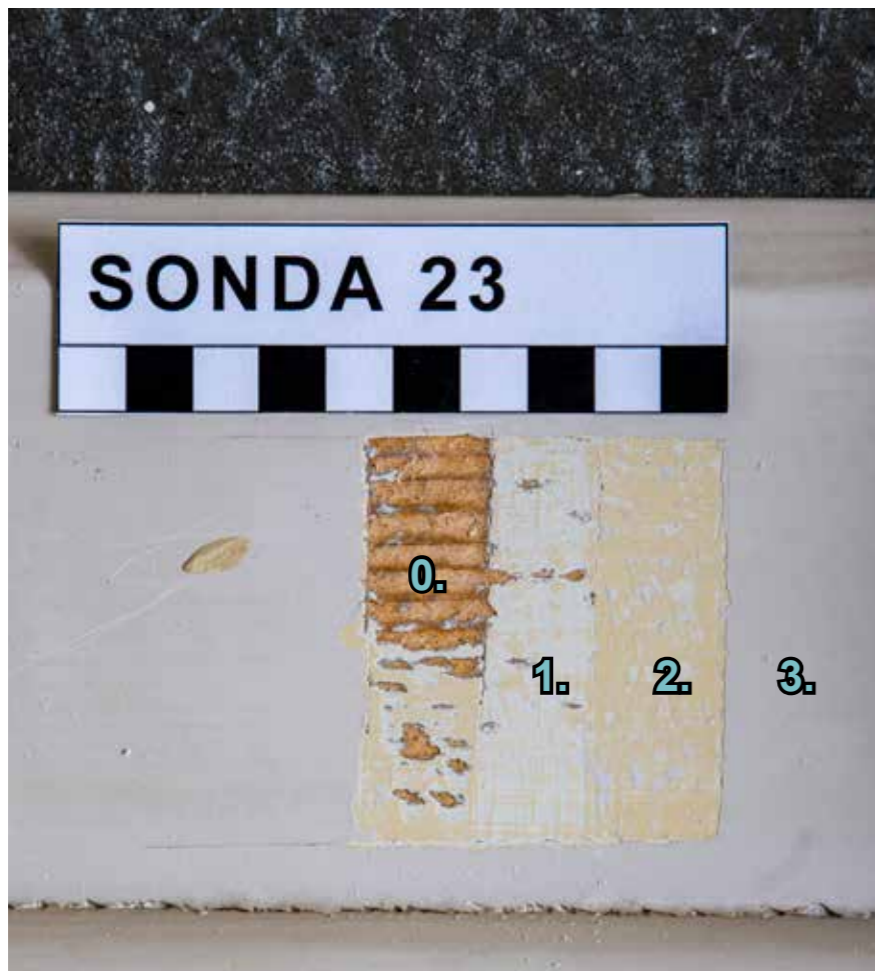
Sonda 23 otvorena je na desnim vratnicama vrata koja vode prema istočnom krilu zgrade na prvom katu.

Na izvornom drvenom nosiocu pronađeni su tragovi izvornog naliča smeđe boje. Nalič iz prve povijesne obnove čvrsto je prionuo uz izvorni nalič pa je raslojavanje otežano. U prvoj povijesnoj obnovi izveden je nalič bijele boje najvjerojatnije uljnog sastava. Zatečen je u dobrom stanju, s vidljivim manjim oštećenjima koja sežu do izvornika. Nadalje je otkriven nalič žute boje koji pripada drugoj povijesnoj obnovi drvenarije vrata; na tom istraženom mjestu nalič je (najvjerojatnije zbog djelovanja atmosferilija i prljavštine) zatečen u tamnijem tonu nego na prethodno istraženom

mjestu. Zatečeni nalič bijele boje najvjerojatnije je akrilnog sastava.

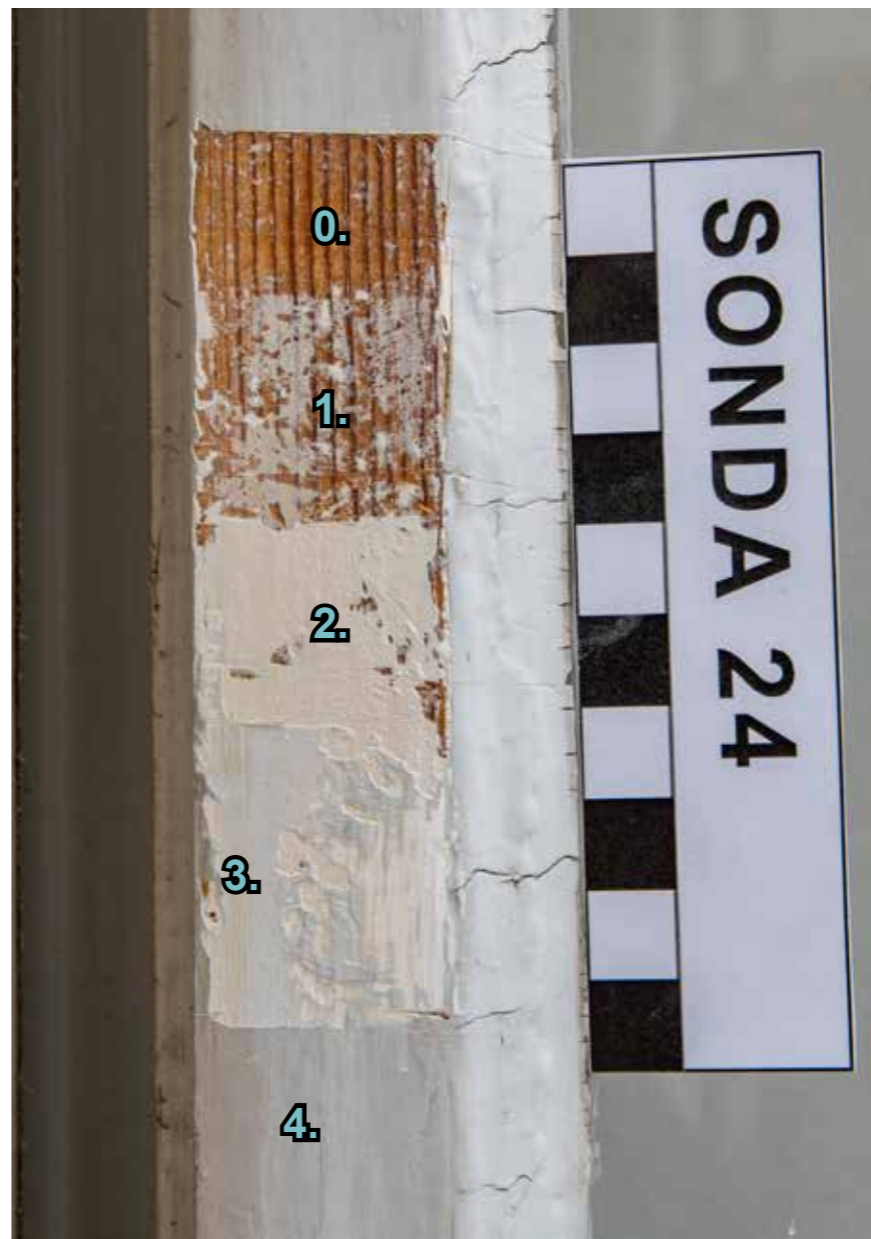
Sonda 24 otvorena je na vertikalnoj letvici vanjskog prozorskog krila prozora u hodniku zapadnog krila zgrade na prvom katu. Drveni nosilac zatečen je u relativno dobrom stanju, s vidljivim oštećenjima donjih letvica, koje su bile izložene mehaničkim oštećenjima pri otvaranju prozora. Na drvenom nosiocu pronađen je izvorni nalič bijele boje, toplog sivkastog tona, najvjerojatnije tutkalnog sastava.

Nalič je zatečen u izrazito lošem stanju, stanjene i pohabane površine, s vidljivim višestrukim oštećenjima koja sežu do nosioca. Slijedi nekoliko naliča koji pripadaju obnovama prozorske stolarije. Stratigrafski su prikazani u sondi, a kronološki u tablici sonde.

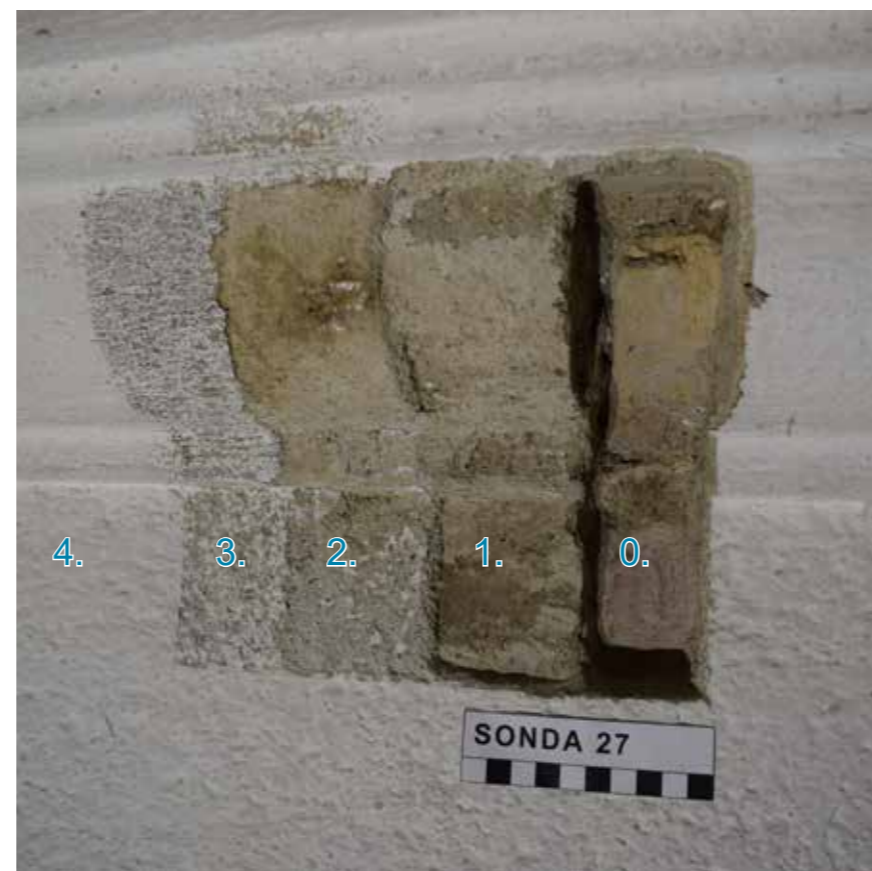
Sonda 27 otvorena je na profilaciji razdjelnog vijenca na sjevernom zidu prostorije današnje kotlovnice. Analizom arhivskih nacрта i pregledom građevinskih struktura *in situ* uočeni su detalji arhitektonske plastike pročelja koji se danas nalaze u interijeru pa možemo pretpostaviti da dogradnjom južnog dvorišnog pročelja s istočne i zapadne strane oni nisu bili uklonjeni. Pozicija sonde zanimljiva je zbog bolje očuvanosti izvornih slojeva koji su u manjoj mjeri degradirani atmosferilijama.

Izvorno je vijenac oblikovan u opeci na koju je nanesena vapneno-pješčana žbuka u dva sloja. Podložna žbuka sivog tona punjena je kamenim agregatom riječnog podrijetla, granulacije od 0 do 2 cm. Sadrži udio krupno mljevenog ugljena i nedovoljno umiješano gašeno vapno, a moguć je i udio cementnog veziva. Debljina nanosa varira od 1,5 cm na ravnoj zidnoj plohi do 3,5 cm na istaknutom dijelu profilacije. Završna žbuka sadrži veći udio vapnenog veziva, a punjena je riječnim pijeskom i sitnim lomljenjem, granulacije od 0 do 0,5 cm. Završna žbuka srednje je fine površinske obrade na profilaciji i grublje površinske obrade, izvedene četkanjem, na ravnoj zidnoj plohi. Pripadajući nalič svjetlosive boje, toplog tona, izveden je u debljem nanosu. Površinski sadrži tragove bijelog naliča te se odvađa od žbuknog nosioca.

Zatečeni nalič bijele boje izveden je u vremenu dogradnje. Akrilnog je sastava debljeg nanosa, a njegovim nanošenjem na starije slojeve dolazi do jasno vidljive razlike u površinskoj obradi profilacija i ravnih zidnih ploha. Zato bi sonda trebala biti ogledni primjer za izvedbu nove pročelne završne žbuke pa se predlaže zadržavanje žbuke u prostoriji kotlovnice do trenutka izvođenja proba završne žbuke pročelja.

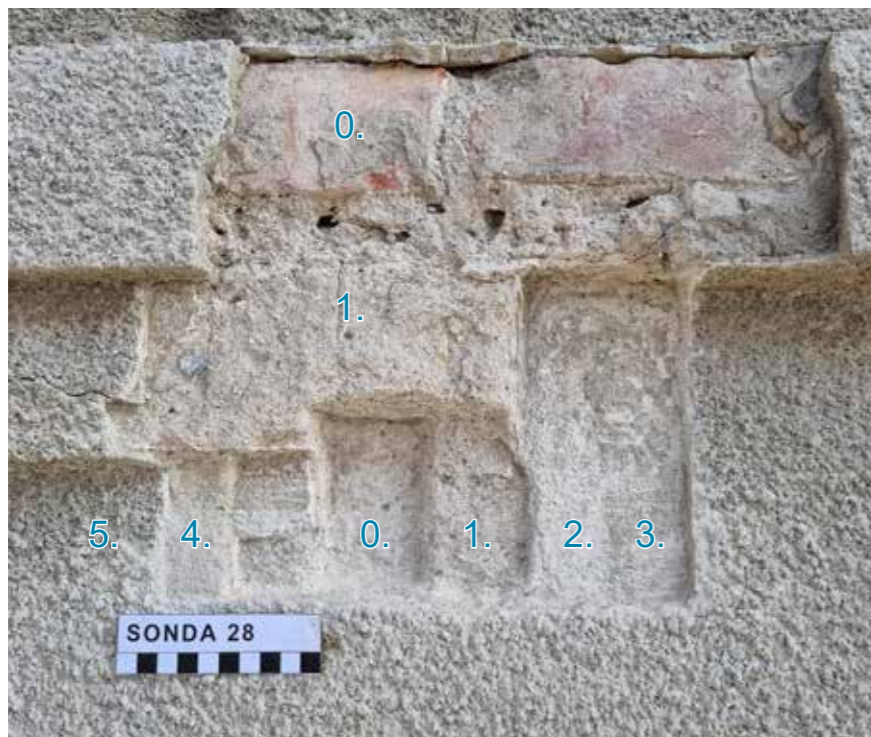
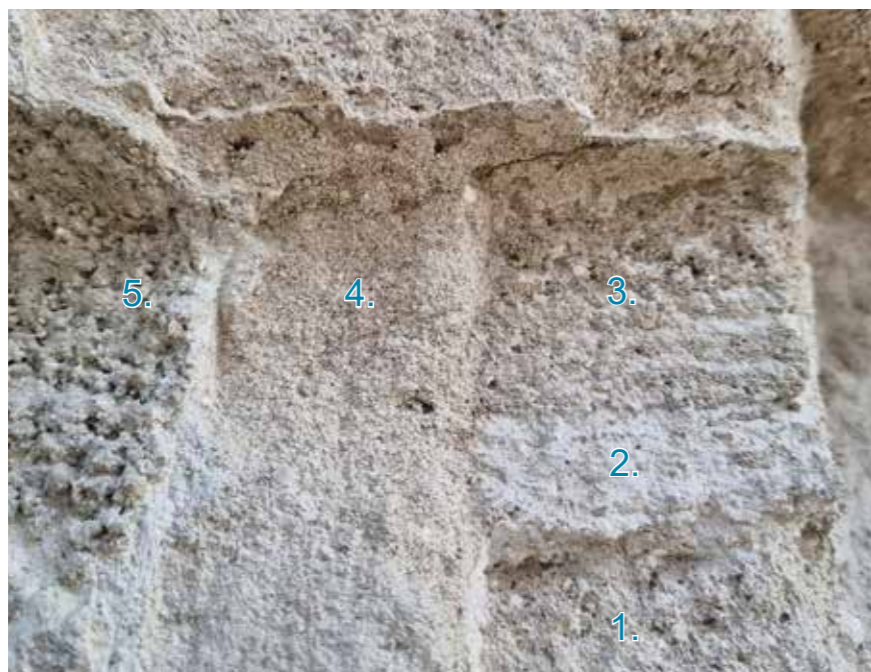
Sonda 28 otvorena je u zoni potkrovnog vijenca, iznad prozora posljednje osi na zapadnom pročelju. Obuhvaća profilaciju kojom je zaključen dekorativni element u formi triglifa i ravnu plohu pročelnog zida neposredno ispod.

U nultom sloju sonde prikazana je armiranobetonska građa nadvoja prozora i opečna građa koja se nastavlja na zid-

ne plohe i čini nosilac za arhitektonsku plastiku. Izvorna podložna žbuka sivog tona punjena je kamenim agregatom riječnog podrijetla, granulacije od 0 do 2 cm. Sadrži udio krupno mljevenog ugljena i nedovoljno umiješano gašeno vapno, a moguć je i udio cementnog veziva. Debljina nanosa varira od 1 do 3 cm. Završna žbuka sadrži veći udio vapnenog veziva i moguće bijeli *Portland* cement. Punjena

riječnim pijeskom i sitnim lomljencem, granulacije od 0 do 0,5 cm, relativno je ravnomjernog nanosa koji varira od 0,7 do 1 cm. Profilirani istaci su srednje fine završne obrade, dok je grublja zrnata obrada na ravnim zidnim plohama dobivena obradom poluosušene žbuke najvjerojatnije četkanjem. Žbukani slojevi trusne su strukture i oslabljene međuslojne adhezije. Izvorni nalič vapnenog sastava i svjetlosive boje toplog tona zatečen je stanjene površine, s oštećenjima nastalima djelovanjem atmosferilija i nanošenjem naknadnih žbuka u obnovama. Zbog nakupljanja površinske prljavštine promijenio je svoje izvorne kolorističke vrijednosti pa ga zatječemo u tamnijem tonu.

- 0. Izvorna opečna građa
- 1. Izvorna podložna vapneno-pješčana žbuka
- 2. Izvorna završna vapneno-pješčana žbuka
- 3. Izvorni nalič svjetlosive boje, nalič sive boje
- 4. Podložna vapneno-cementna žbuka
- 5. Završna dekorativna žbuka

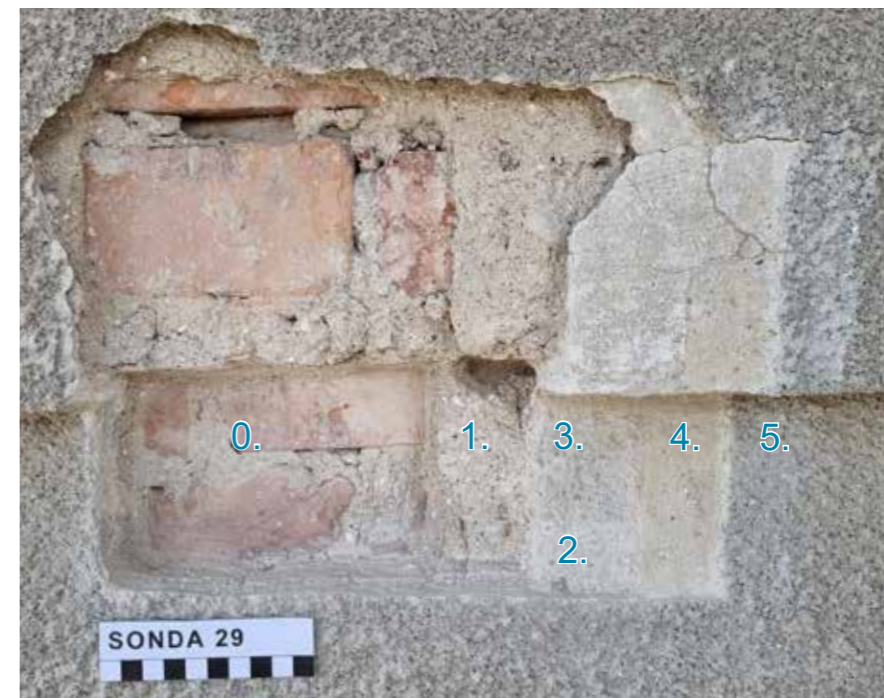
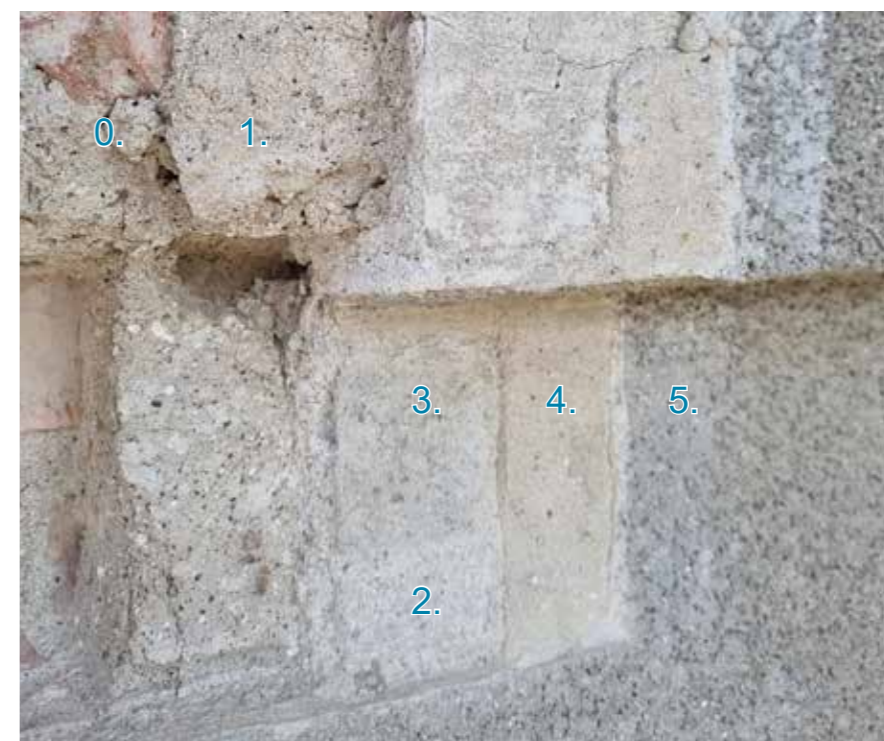
Sonda 29 otvorena je u zoni potkrovnog vijenca na zapadnom pročelju. Obuhvaća zaključnu profilaciju friza i ravnu plohu pročelnog zida neposredno ispod. U nultom sloju sonde prikazana je opečna građa pročelnog zida koja formira istaknuti nosilac za arhitektonsku plastiku. Izvorna podložna žbuka sivog tona punjena je kamenim agregatom riječnog podrijetla, granulacije od 0 do 3 cm. Sadrži udio krupno mljevenog ugljena i nedovoljno umiješano gašeno vapno, a moguć je i udio cementnog veziva. Debljina nanosa varira od 1,5 do 2 cm. Završna žbuka sadrži veći udio vapnenog veziva i moguće bijeli *Portland* cement. Punjena riječnim pijeskom i sitnim lomljencem, granulacije od 0 do

0,5 cm, relativno je ravnomjernog nanosa koji varira od 0,7 do 1,5 cm. Profilirani istaci su srednje fine završne obrade, dok je grublja zrnata obrada na ravnim zidnim plohama dobivena obradom poluosušene žbuke najvjerojatnije četkanjem. Žbukani slojevi trusne su strukture i oslabljene međuslojne adhezije. Vidljiva je podbuhlost žbukanih slojeva i veće pukotine, koje prodiru dublje do građe. Izvorni

nalič vapnenog sastava i svjetlosive boje toplog tona zatečen je stanjene površine, s višestrukim oštećenjima nastalima djelovanjem atmosferilija i nanošenjem naknadnih žbuka u obnovama. Zbog nakupljanja površinske prljavštine promijenio je svoje izvorne kolorističke vrijednosti pa ga zatječemo u tamnijem tonu.

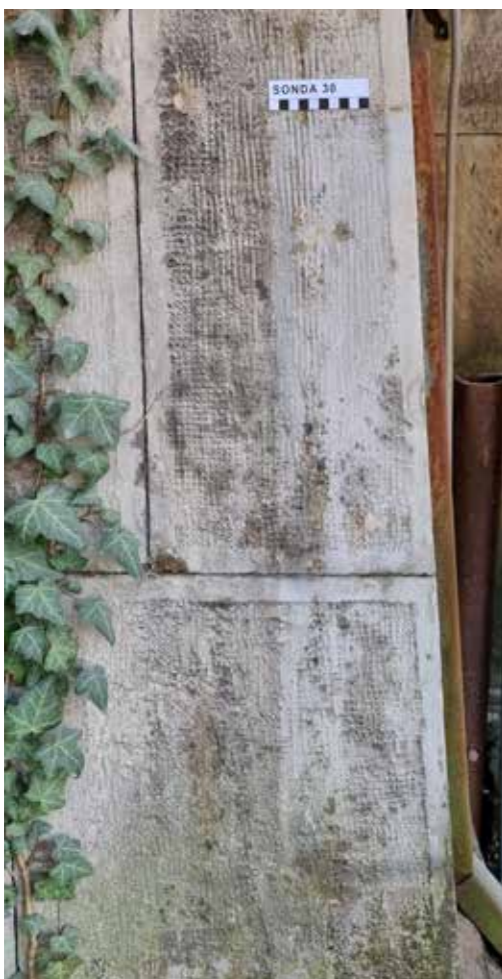
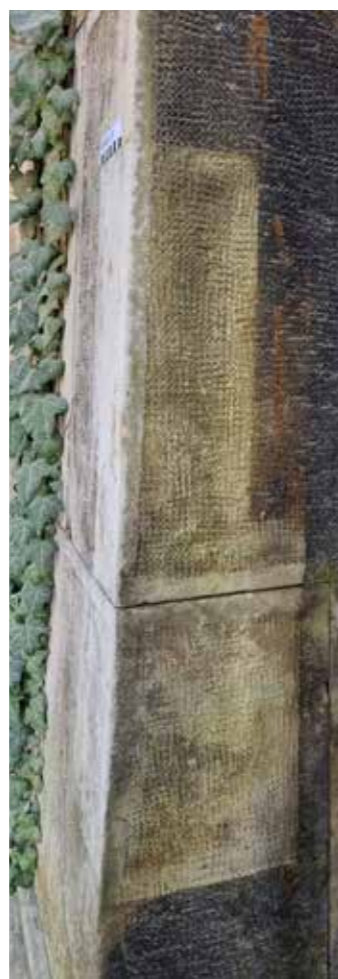
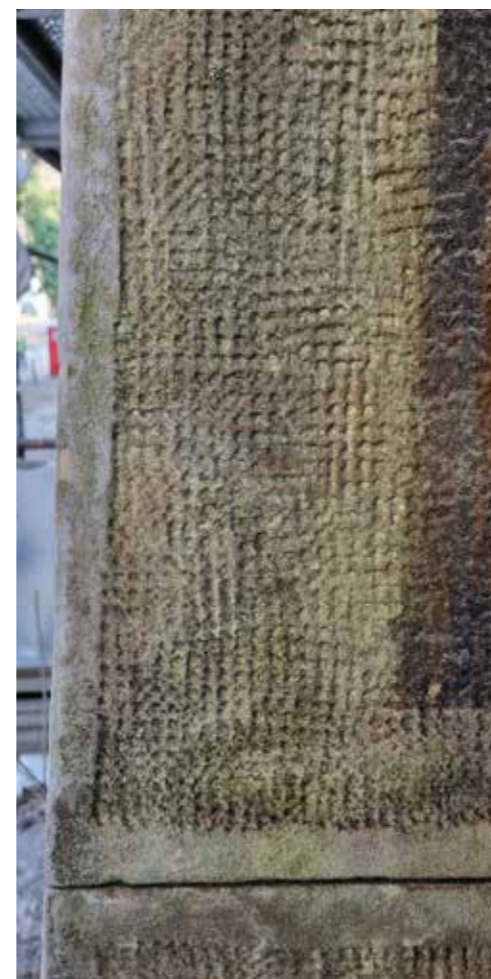
### SONDA 30

0. Izvorna kamena građa
1. Površinska prljavština

Sondom 30 dokumentirana je kamena građa u zapadnoj zaključnoj osi središnjeg rizalita na sjevernom pročelju. Podnožje cijele zgrade izvedeno je kamenim blokovima u punoj visini etaže suterena. Kameni elementi međusobno su vezani vapneno-pješčanom žbukom vidljivom u tankoj sljubnici. Središnje polje obrađeno je štokanjem, a uokviruje ga zaključna brušena pasica. Podnožje je s gornje i donje strane zaključeno profilacijom izvedenom segmentno od iste vrste brušenog kamena. U odnosu na pročelne zidove, zona podnožja je skošena, što pridonosi monumentalnosti i, moguće, stabilnosti cjelokupnog zdanja.

Kamen, najvjerojatnije vapnenačkog mineralnog podrijetla, toplog je i relativno ujednačenog žućkastog i mliječno-bijelog tona. Izvorno čvrste strukture, zatječemo ga u dosta lošem stanju, posebice površinski sloj.

U sondi su vidljiva višestruka oštećenja nastala djelovanjem vegetacije, mikroorganizama i atmosferilija. Degr-

dacija u vidu pukotina trusnog površinskog sloja (koji se osipa pri dodiru) nastala je djelovanjem topivih soli, odnosno prodiranjem kapilarne vlage iz tla. Cijelom površinom prisutna su manja mehanička oštećenja nastala kao rezultat nebrige.

Pri izvođenju daljnjih radova na pročeljima kamen je potrebno zaštititi od mehaničkih oštećenja. Također se predlaže tretirati cijelu zonu podnožja adekvatnim biocidom te provesti probne uzorke čišćenja i nanošenja

biocida kako bi bilo sigurno da nanosena sredstva dalje ne degradiraju kamenu građu podnožja. Pojedine dijelove potrebno je konsolidirati adekvatnim kemijskim sredstvom, a nakon završetka radova cijelu površinu trebalo bi zaštititi od štetnog djelovanja aplikacijom hidrofobnog i paropropusnog kemijskog sredstva.

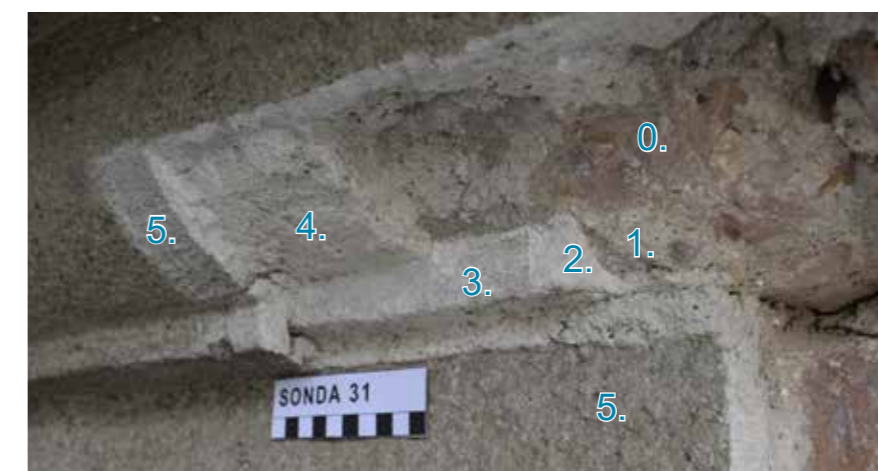
### SONDA 31

0. Izvorna opečna građa
1. Izvorna podložna vapneno-pješčana žbuka
2. Izvorna završna vapneno-pješčana žbuka
3. Izvorni nalič svjetlosive boje, nalič sive boje
4. Podložna vapneno-cementna žbuka
5. Završna dekorativna žbuka

Sonda 31 otvorena je na spoju ravne zidne plohe i donjeg dijela profilacije razdjelnog vijenca kojim je zaključena zona visokog prizemlja na sjevernom pročelju.

U sondi je pronađena izvorna opečna građa povezana vapneno-pješčanom žbukom i manji fragment izvorne žbuke s naličjem na donjem dijelu profilacije.

Građa je u sondi zatečena u dosta lošem stanju. Vidljiva su mehanička oštećenja i degradacija vezivne žbuke u sljubnicama.

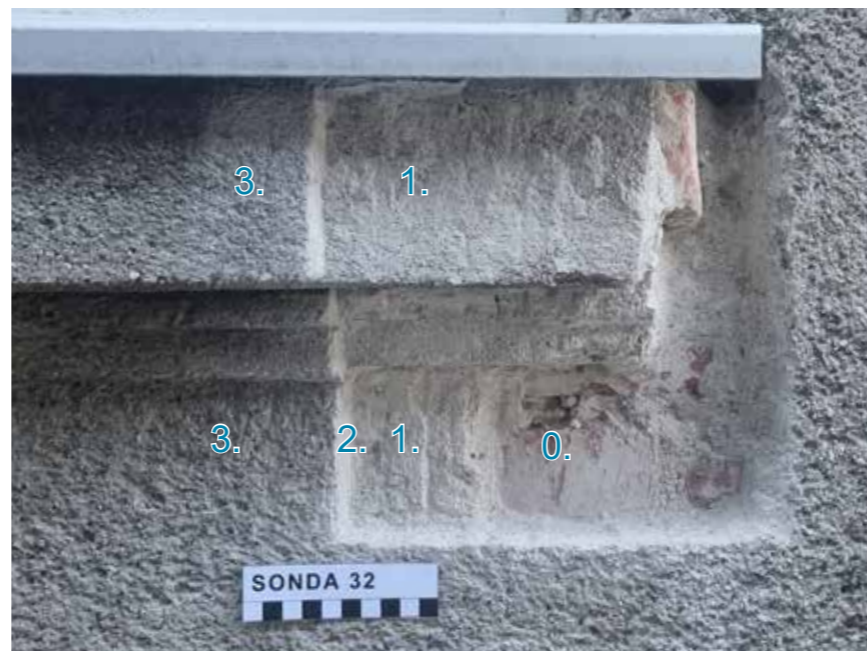
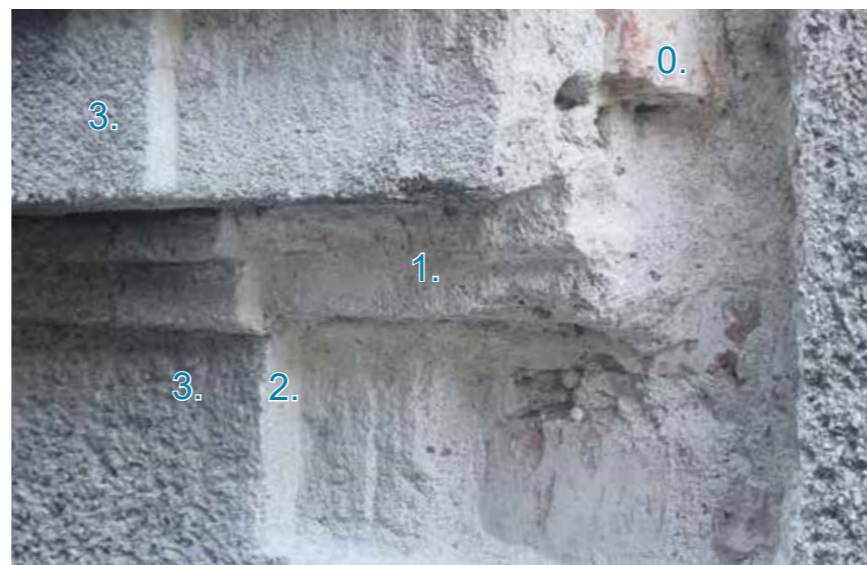
0. Izvorna opečna građa
1. Podložna vapneno-cementna žbuka
2. Završna dekorativna cementna žbuka
3. Zatečeni nalič sive boje

Sonda 32 otvorena je u zoni klupčice prozora druge osi na bočnom zapadnom rizalitu sjevernog pročelja. Obuhvaća profilaciju klupčice i ravnu zidnu plohu neposredno pokraj. U sondi nisu pronađeni izvorni slojevi žbuka s naličjem pa se može pretpostaviti njihovo temeljito uklanjanje sa sjevernog pročelja u posljednjoj većoj obnovi.

U nultom sloju sonde prikazana je opečna građa od pune opeke i vezivne žbuke vapneno-pješčanog sastava sivog tona. Vezivna žbuka punjena je kamenim agregatom riječnog podrijetla, granulacije od 0 do 1 cm. Građa je zatečena u relativno dobrom stanju, a veća degradacija materijala uočena je u sljubnicama, gdje je vezivna žbuka površinski izrazito prhke strukture te se osipa pri dodiru. Mjestimično je vidljiv izostanak površinskog sloja vezivne žbuke, a vidljive su i pukotine koje prodiru dublje kroz građu. Profilirani istak izvorno je izveden u opeci istaknutoj 4 cm u odnosu na ravnu zidnu plohu, a zatečeno oblikovanje profilacije klupčice je upitno jer visinom ne prati izvornu građu.

U posljednjoj obnovi na izvorni opečni nosilac nanescena je podložna žbuka vapneno-cementnog sastava. Izvedena je u debljini od 2 do 3 cm, a sadrži kameni agregat raznovrsnog mineralnog podrijetla, granulacije od 0 do 1 cm. Završno je izvedena šerana zaključna žbuka svjetlosivog tona, granulacije od 0 do 0,5 cm i ravnomjernog nanosa od oko 1,5 cm. Sadrži veću količinu vapnenog veziva i najvjerojatnije bijeli cement. Površinskom obradom ne prati izvornik pa na profilaciji i zidnoj plohi zatječemo identičnu zrnatost. Pripadajući nalič svjetlosive boje tonski odudara od izvornika.

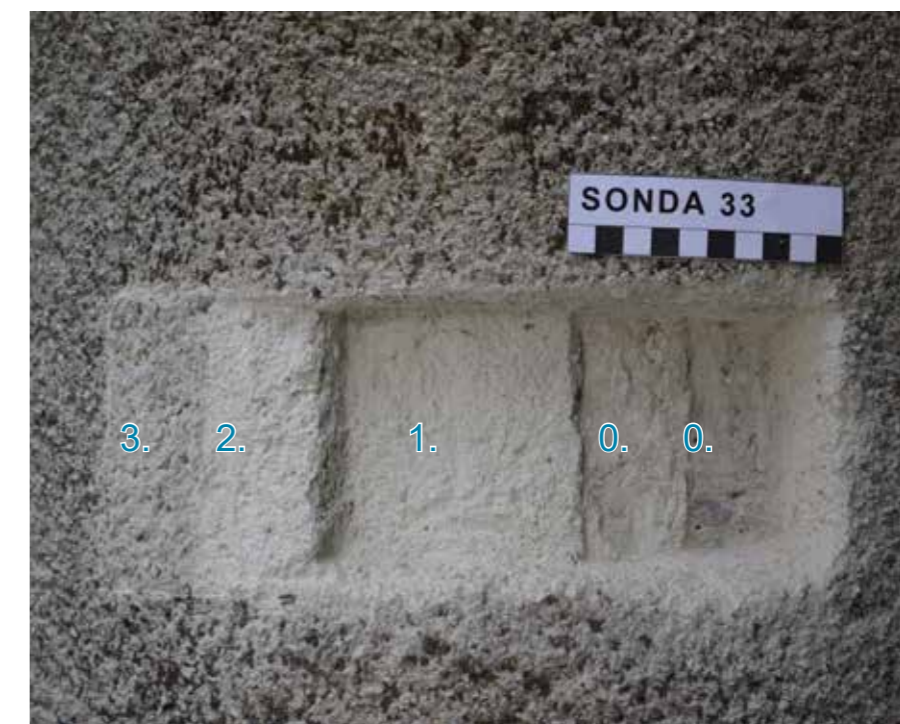
0. Izvorna armiranobetonska građa
1. Podložna vapneno-cementna žbuka
2. Završna dekorativna cementna žbuka
3. Zatečeni nalič sive boje

Sonda 33 otvorena je na bočnoj strani tijela zapadnog stupa ulaznog portala na sjevernom pročelju. U sondi nisu pronađeni izvorni slojevi žbuka s naličjem pa se može pretpostaviti njihovo temeljito uklanjanje sa sjevernog pročelja u

posljednjoj većoj obnovi. U nultom sloju sonde prikazana je armiranobetonska građa stupa izvedena *in situ* drvenom oplatom. Zatečena je u dobrom stanju, čvrste strukture, bez vidljivog osipanja površinskog sloja gradivnog materijala.

U posljednjoj obnovi na izvorni nosilac nanosena je podložna žbuka vapneno-cementnog sastava. Izvedena je u debljini od 1 cm, a sadrži kameni agregat raznovrsnog mineralnog podrijetla, granulacije od 0 do 1 cm. Završno je izvedena šerana zaključna žbuka svjetlosivog tona, granulacije od 0 do 0,5 cm i ravnomjernog nanosa od oko 1,5 cm. Sadrži veću količinu vapnenog veziva i najvjerojatnije bijeli cement. Srednje gruba završna obrada izvedena je četkanjem prosušene žbuke. Pripadajući nalič svjetlosive boje tonski odudara od izvornika, a zatječe se u tamnijem tonu kao rezultat djelovanja atmosferilija i nakupljanja površinske prljavštine.

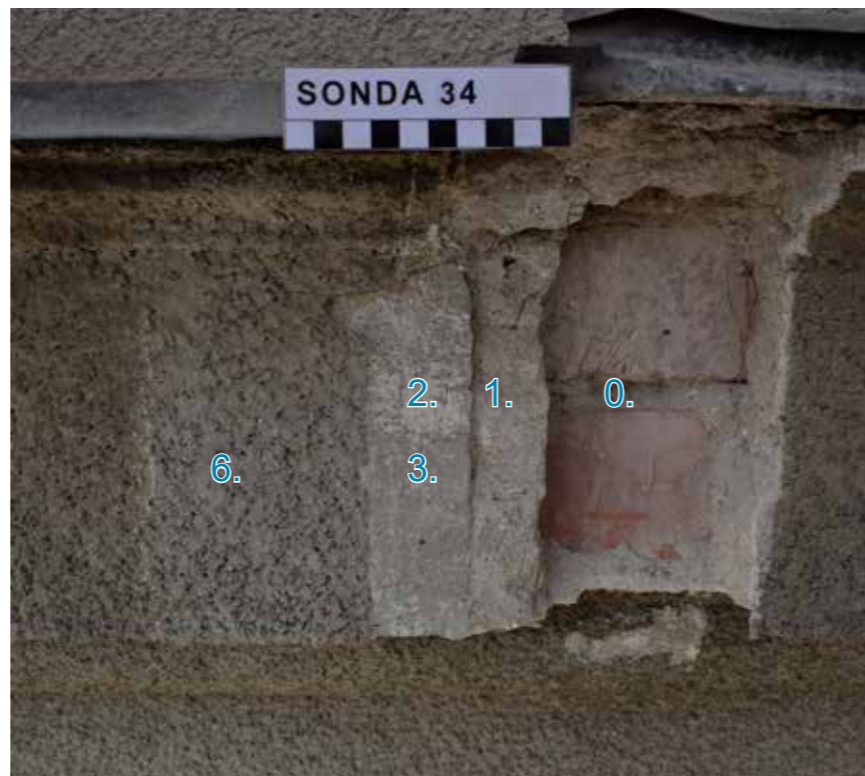
Sonda 34 otvorena je na prednjoj strani okapnice profiliranog razdjelnog vijenca iznad prozora druge osi južnog pročelja. Donji dio vijenca istražen je dodatkom sonde koji je izveden iznad prozora susjedne, treće osi.

Izvorni slojevi žbuka s naličima u sondi s dodatkom pronađeni su fragmentarno. Bolje su očuvani na profilaciji, dok se na ravnoj zidnoj plohi nailazi tek na podložnu žbuku bez lica. Na istoj je poziciji vidljiva reprofilacija izvedena u obnovi, u kojoj je anuliran donji zaključni izvorni brid profilacije.

Izvorna građa zatečena je u relativno dobrom stanju. Nisu vidljivi znakovi degradacije površinskog sloja, čak su i bridovi opeke koja ugrubo formira profilirane istake vijenca

relativno dobro očuvani. Najveća oštećenja su u površinskom sloju vezivne žbuke u sljubnicama, koja se trusi i osipa pri dodiru. Izvorna i završna žbuka također su izrazito trusne strukture i oslabljene međuslojne adhezije. Površinski su vidljiva brojna plića oštećenja nastala djelovanjem atmosferilija i ispiranjem veziva. Izvorni nalič promijenio je svoje prvotne kromatske karakteristike pa ga zatječemo u tamnijem tonu.

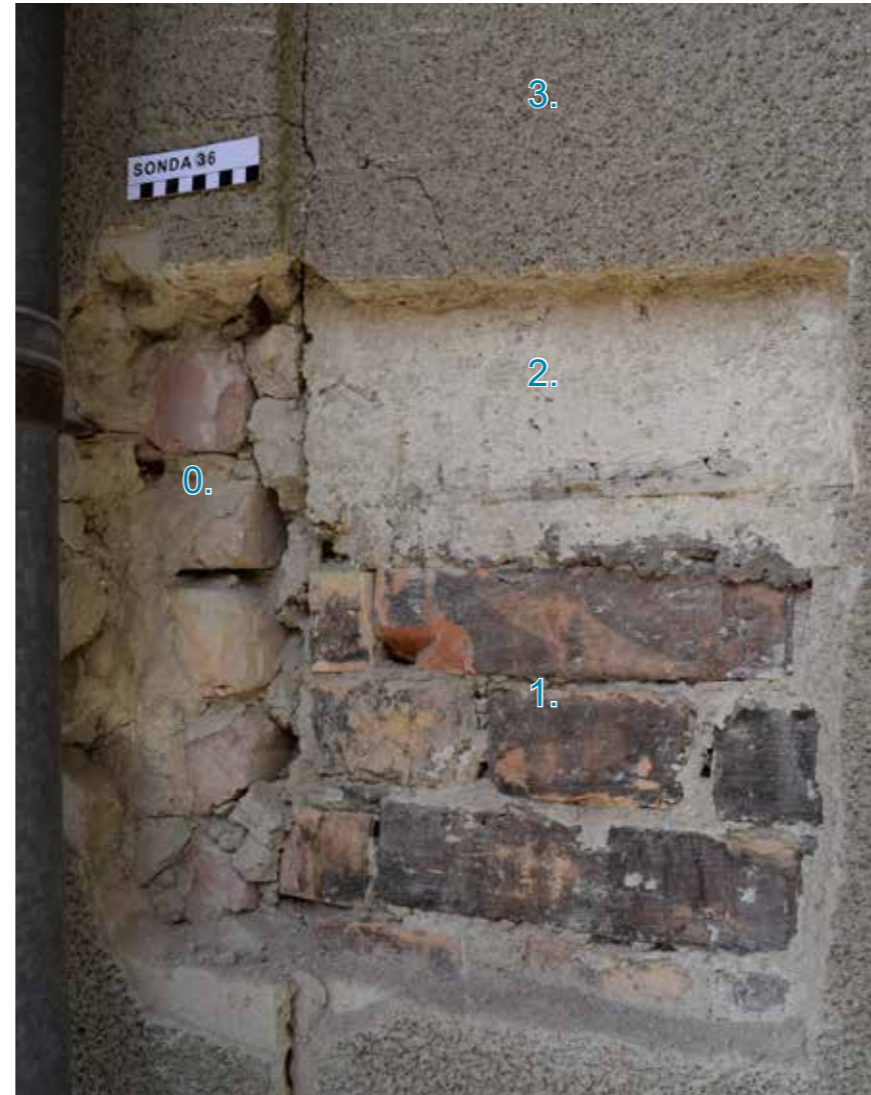
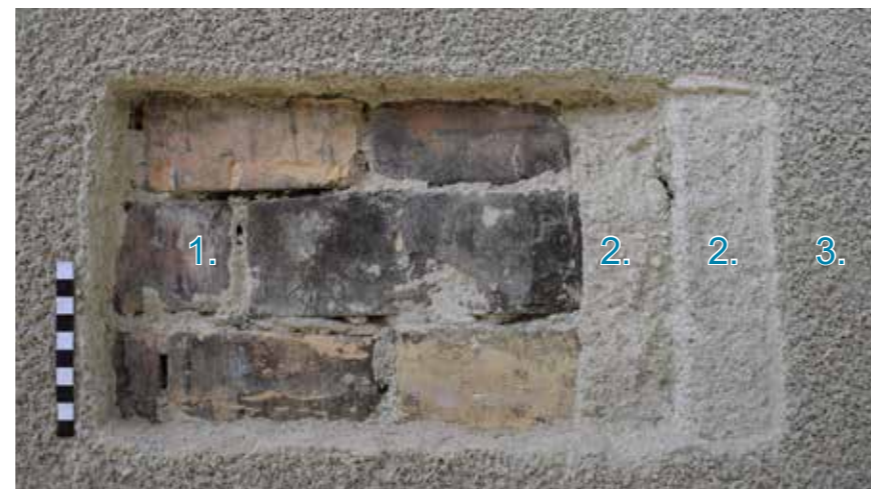
- 0. Izvorna opečna građa
- 1. Podložna vapneno-cementna žbuka
- 2. Završna dekorativna cementna žbuka
- 3. Zatečeni nalič sive boje

Sonda 36 otvorena je u parapetnoj zoni kata između druge i treće prozorske osi. Pozicija je odabrana analizom povijesnih nacrti i pregledom građevinskih struktura *in situ* a

nalazi sonde upućuju na dogradnju južnog pročelja u razini suterena i visokog prizemlja. Građa dogradnje dodatno je istražena sondom manjih dimenzija u razini nadsvjetla između prozora visokog prizemlja četvrte i pete osi.

U lijevom dijelu sonde vidljiva je izvorna opečna građa koja je od građe dogradnje odvojena građevinskom reškom. Izvorna opečna građa izvedena je punom opekom i vezivnom žbukom vapneno-pješčanog sastava. Zatečena je u dosta lošem stanju. Prisutna su višestruka površinska mehanička oštećenja opečnih elemenata i pukotine koje prodiru dublje u strukturu zida. Unutar spoja s dogradnjom nisu pronađeni izvorni žbukani slojevi te se može zaključiti da je u izvođenju dogradnje uklonjena.

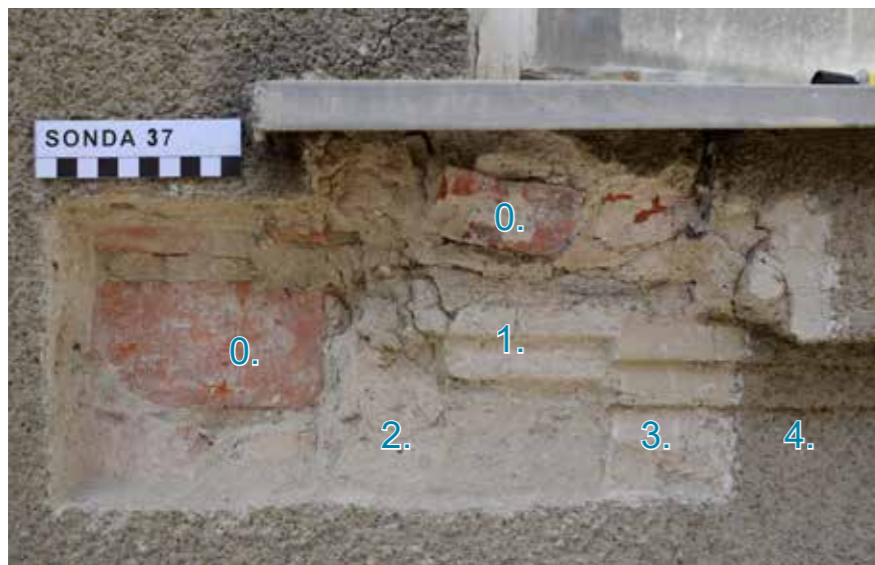
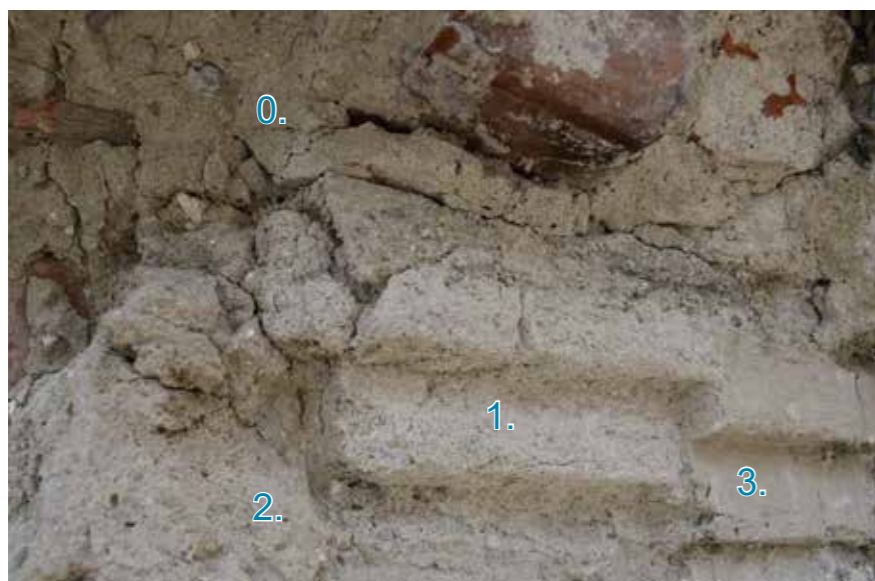
Sonda 37 otvorena je u zoni klupčice prozora visokog prizemlja u trećoj osi na južnom pročelju. Njome je istraženo zatečeno oblikovanje profilacije klupčice, a izvorni slojevi pronađeni su fragmentarno. Nalazi sonde upućuju na promjene u dimenziji profilacije koja je u obnovi povećana visinom i širinom za sloj žbuknog nanosa.

Istak u najistaknutijem dijelu profilacije izvorno je formiran u opeci. Izvorna žbuka vapneno-pješčanog sastava izvedena je u dva sloja. Podložna žbuka, granulacije od 0 do

1 cm, sastavom odgovara izvornoj podložnoj žbuci te se razlikuje od zaključne žbuke koja sadrži veći udio gašenog vapna i moguće bijelog *Portland* cementa. Izvorni nalič u sondi prisutan je u manjim tragovima te je većim dijelom degradiran nanosom žbukanih slojeva u obnovi.

Obnova donosi žbuku vapneno-cementnog sastava, izvedenu u tri sloja. Na dvostruki sloj podložne grube i fine žbuke zaključno je nanesena tonirana dekorativna prskana žbuka (hirofa). Svi zatečeni slojevi izrazito su trusne strukture i oslabljene adhezije. Izvorni istak u opeci sadrži višestruka mehanička oštećenja, a opečni elementi prijete otpadanjem zbog degradacije izvorne vezivne žbuke.

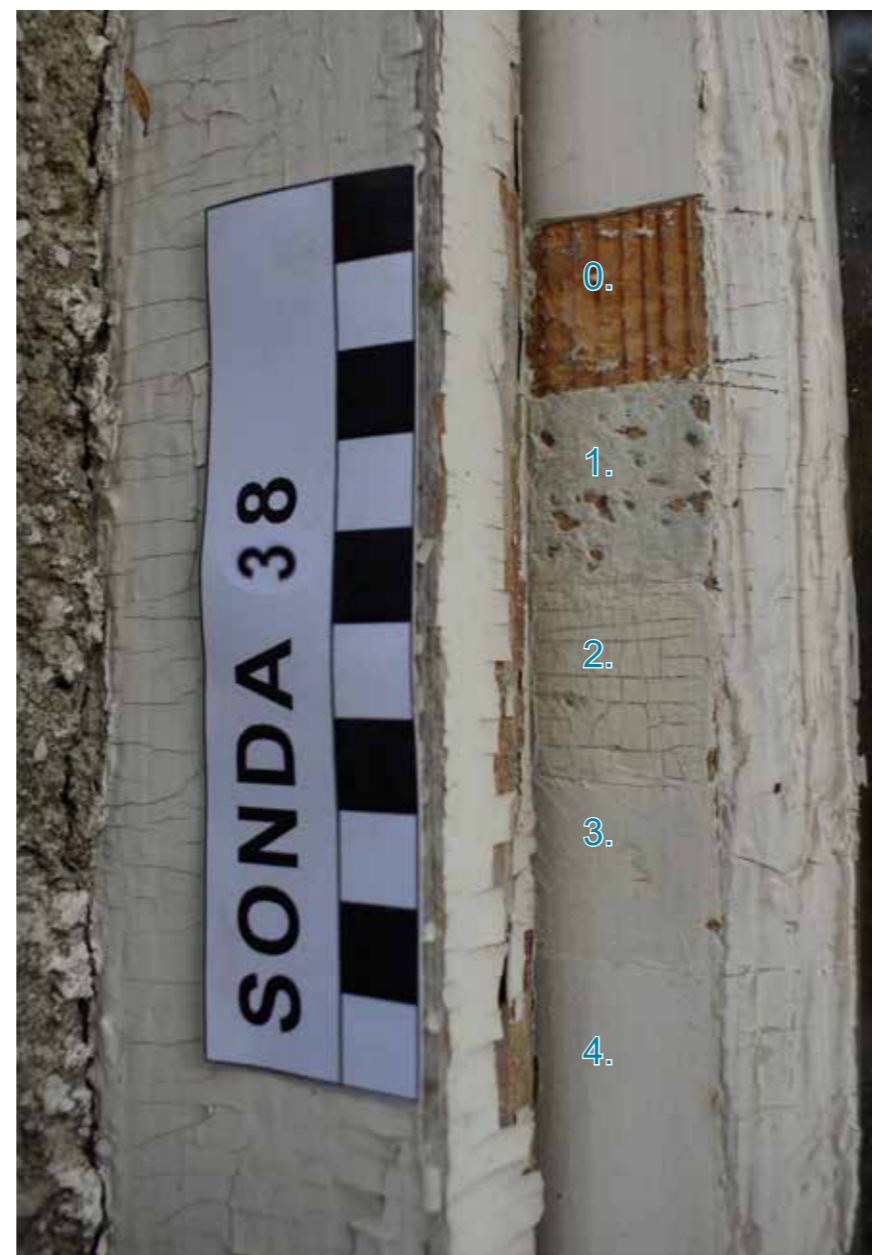
Izvorno je prozorska stolarija izvedena u arišu. Jednostavne profilirane letvice kvadratnog su presjeka. Izvorni nalič

je tankog nanosa bijele boje mliječnog svjetlosivog tona. Površinski sadrži sloj zaštitnog transparentnog laka. Drveni nosilac u sondi je zatečen u relativno dobrom stanju, čvrste strukture, bez vidljivih većih strukturalnih oštećenja. Izvorni nalič svjetlosive boje, izrazito blijedog, zagasitog i toplog tona, stanjenog je sloja. Površinski je vidljiva diskoloracija nastala kao rezultat nakupljanja nečistoća i degradacije završnog laka koji je s vremenom požutio.

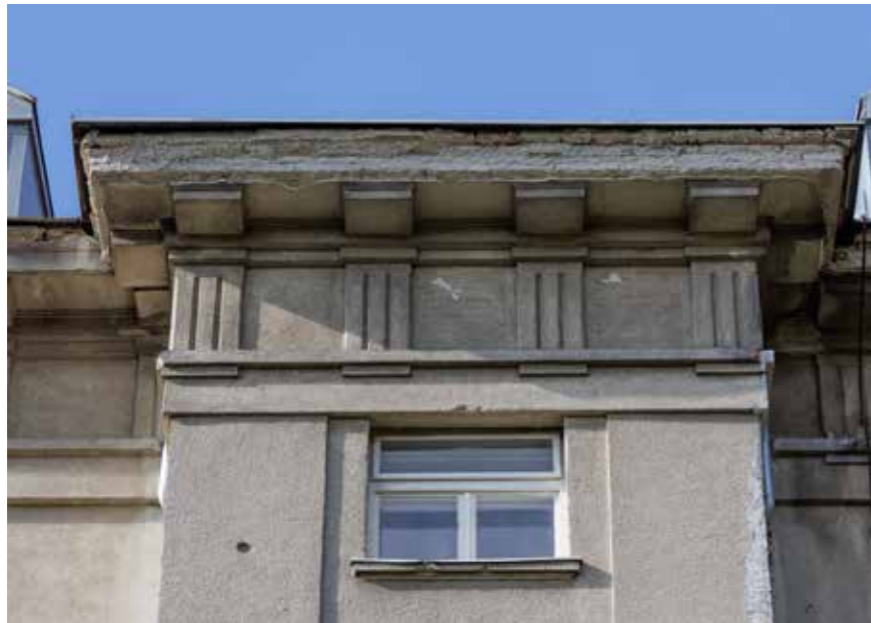
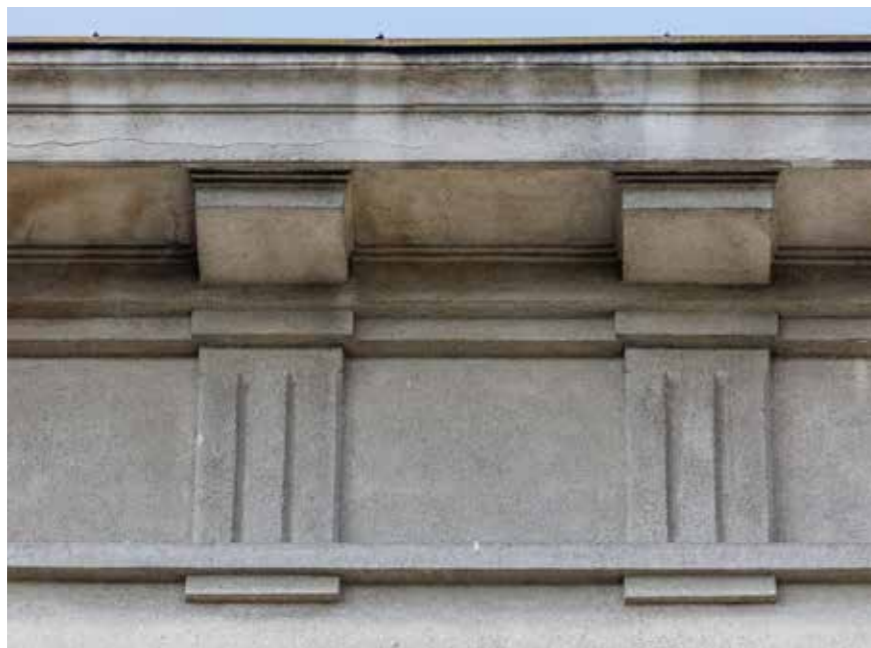
- **Opis:** Profilacije u zoni krovnog vijenca s triglifima i konzolama u podgledu okapnice
- **Smještaj:** Krovni vijenac sjevernog, južnog, zapadnog i istočnog pročelja
- **Datacija:** 1926.–1928.

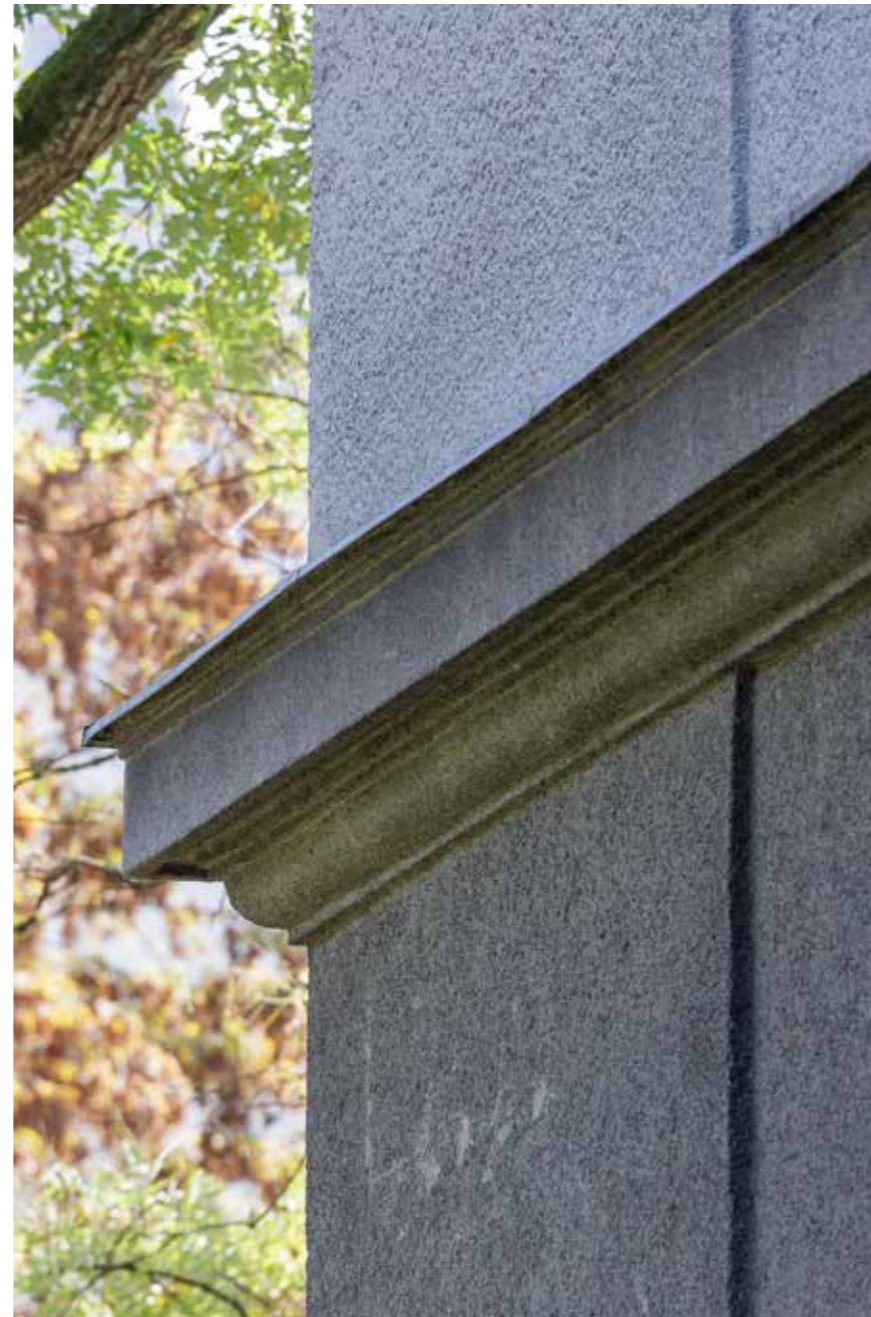
- **Opis:** Profilacije u zoni razdjelnog vijenca, između prizemlja i prvog kata
- **Smještaj:** Sjeverno, južno, zapadno i istočno pročelje
- **Datacija:** 1926.–1928.
