EPIDEMIOLOŠKI INSTITUT –  
Zgrada Hrvatskog zavoda za javno zdravstvo  
ROCKEFELLEROVA 2, ZAGREB  
POVIJEST GRADNJE, VALORIZACIJA I  
PRIJEDLOG KONZERVATORSKIH SMJERNICA

# KONZERVATORSKI ELABORAT

Dr. sc. Joško Belamarić

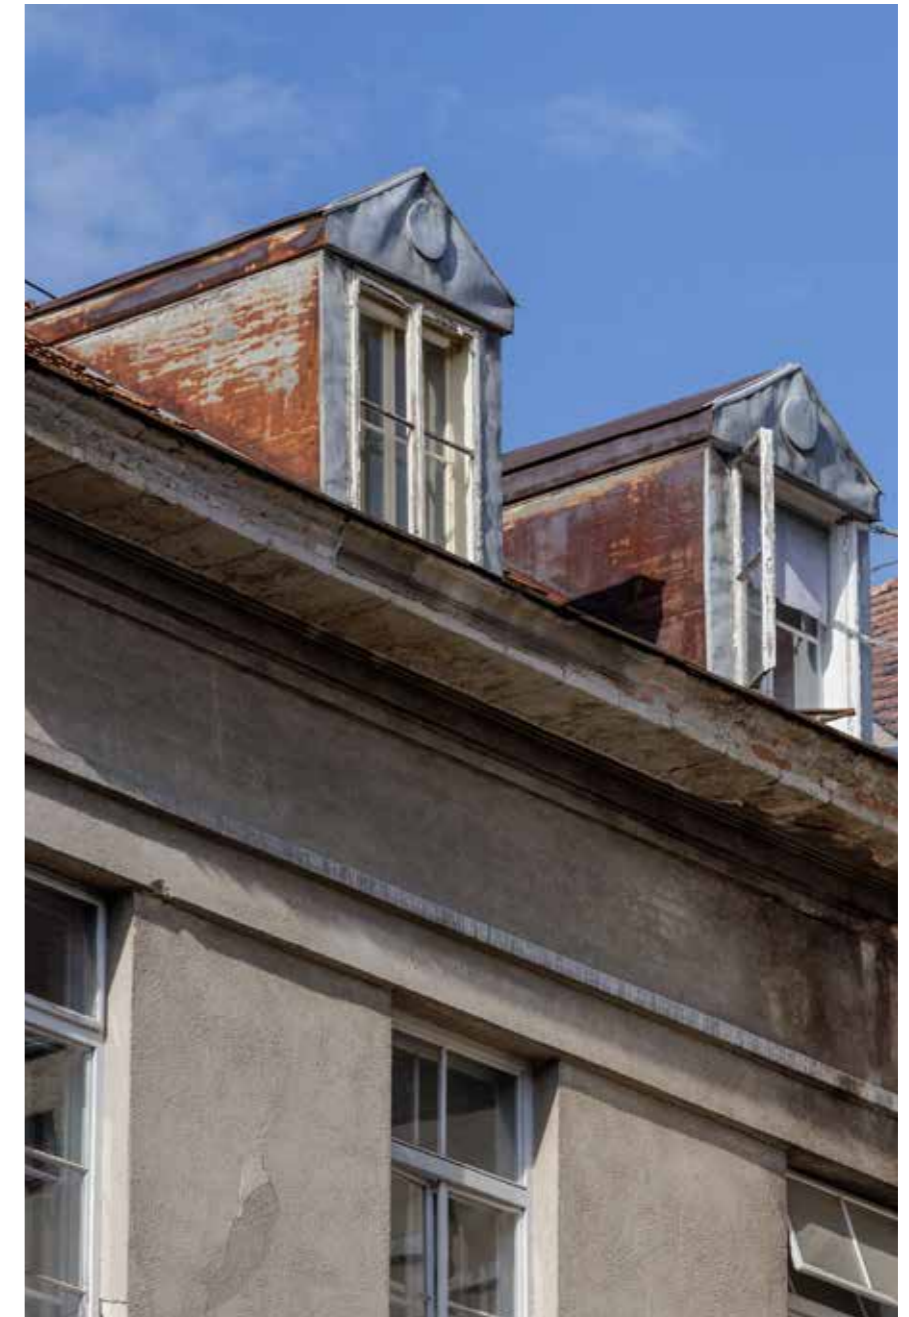
- **Opis:** Krovni prozori. Ostakljenje je izvedeno od dva zaokretna krila koja su horizontalnom letvicom podijeljena u dva dijela. Krovna kućica obložena je limom (moguće cinkotit) s jednostavnom kružnom dekoracijom na vrhu.
- **Smještaj:** Južno i istočno pročelje
- **Datacija:** 1926.–1928.

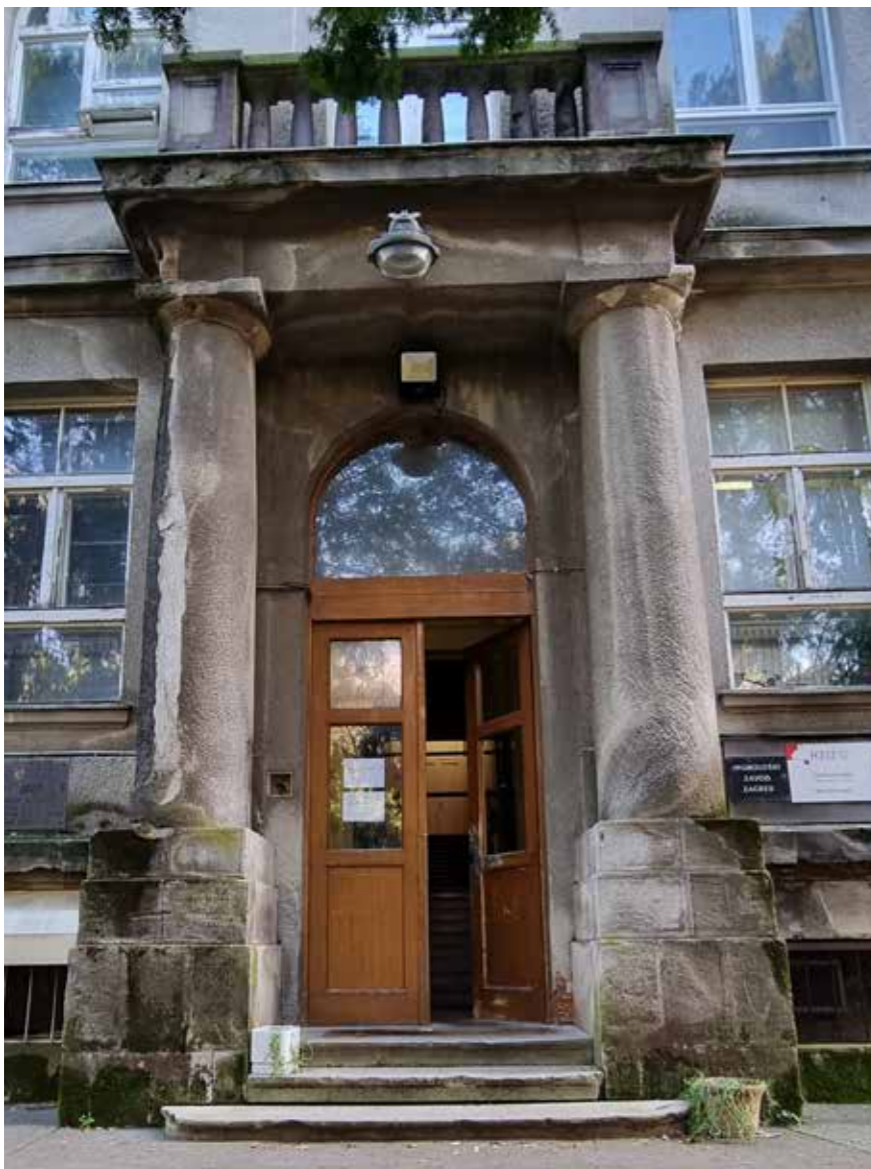
- **Opis:** Ulazni portal glavnog pročelja. Ulaz je flankiran stupovima, postavljenima na masivnu stepenastu bazu od kamena, te zaključena jednostavnim kapitelima toskanskog tipa. Na jednostavno oblikovanom arhitravu smješten je balkon manjih dimenzija. Ograda balkona sastoji se od balustrade i bočnih zaključnih elemenata. Ograda je zaključena poklopicom.
- **Smještaj:** Sjeverno pročelje
- **Datacija:** 1926.–1928.

Iznad ulaznog portala na sjevernom pročelju: elementi su lijevani od kamene žbuke, a sastoje se od poklopnice, balustrade i profilirane baze. Imaju višestruka oštećenja nastala djelovanjem vegetacije i mikroorganizama. Elemente je potrebno zadržati *in situ*, a tijekom građevinskih radova zaštititi od eventualnih mehaničkih oštećenja. Restauratorske radove valjalo bi provesti u završnoj fazi izvođenja građevinskih radova.

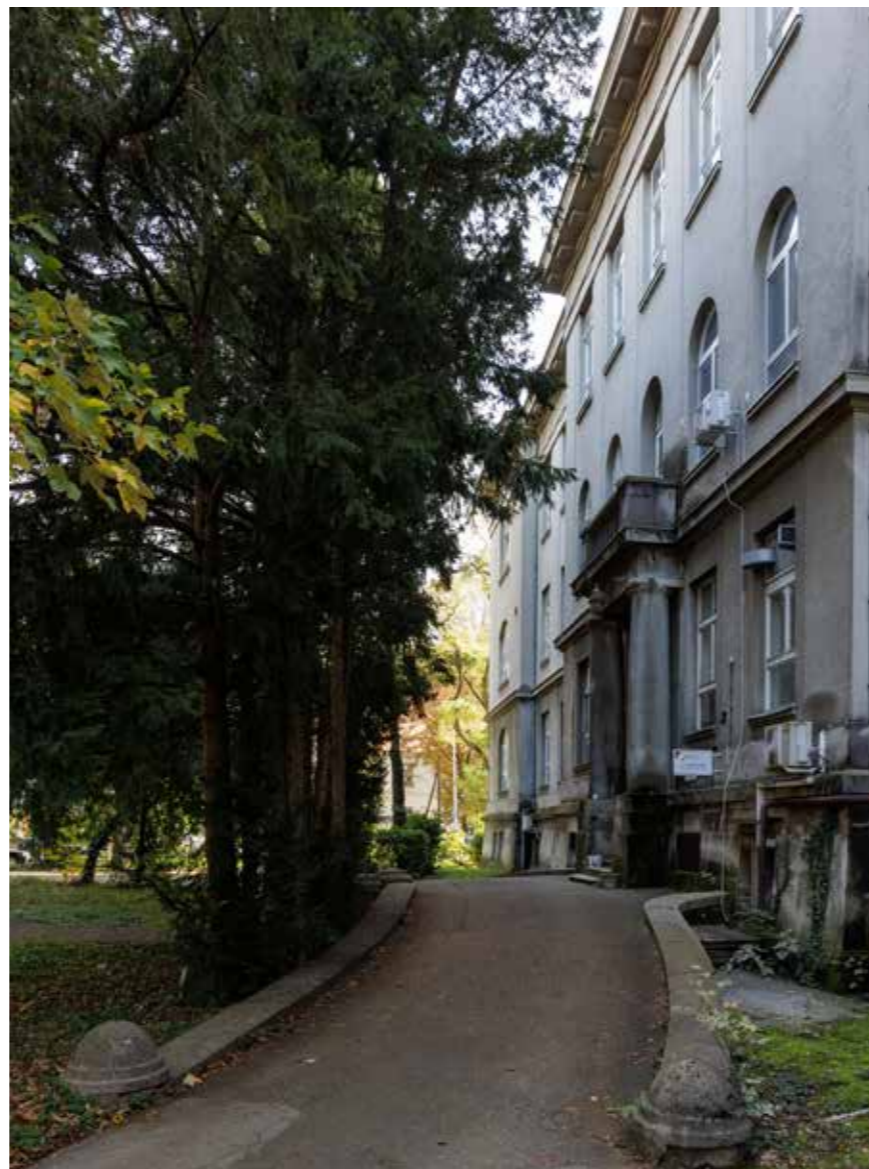
- **Opis:** Pogled na prilaz prema glavnom ulazu. Prilaz je izveden na blagoj uzvisini s dva istovjetna kraka koji se pružaju prema istoku i zapadu, dok su u središtu s vanjske strane prilaza izveden stepenice koje povezuju perivoj s prilazom i glavnim ulazom. Krakovi prilaza ograđeni su niskom ogradom na čijim krajevima su izvedeni kolobrani.
- **Smještaj:** Sjeverno pročelje
- **Datacija:** 1926.–1928.

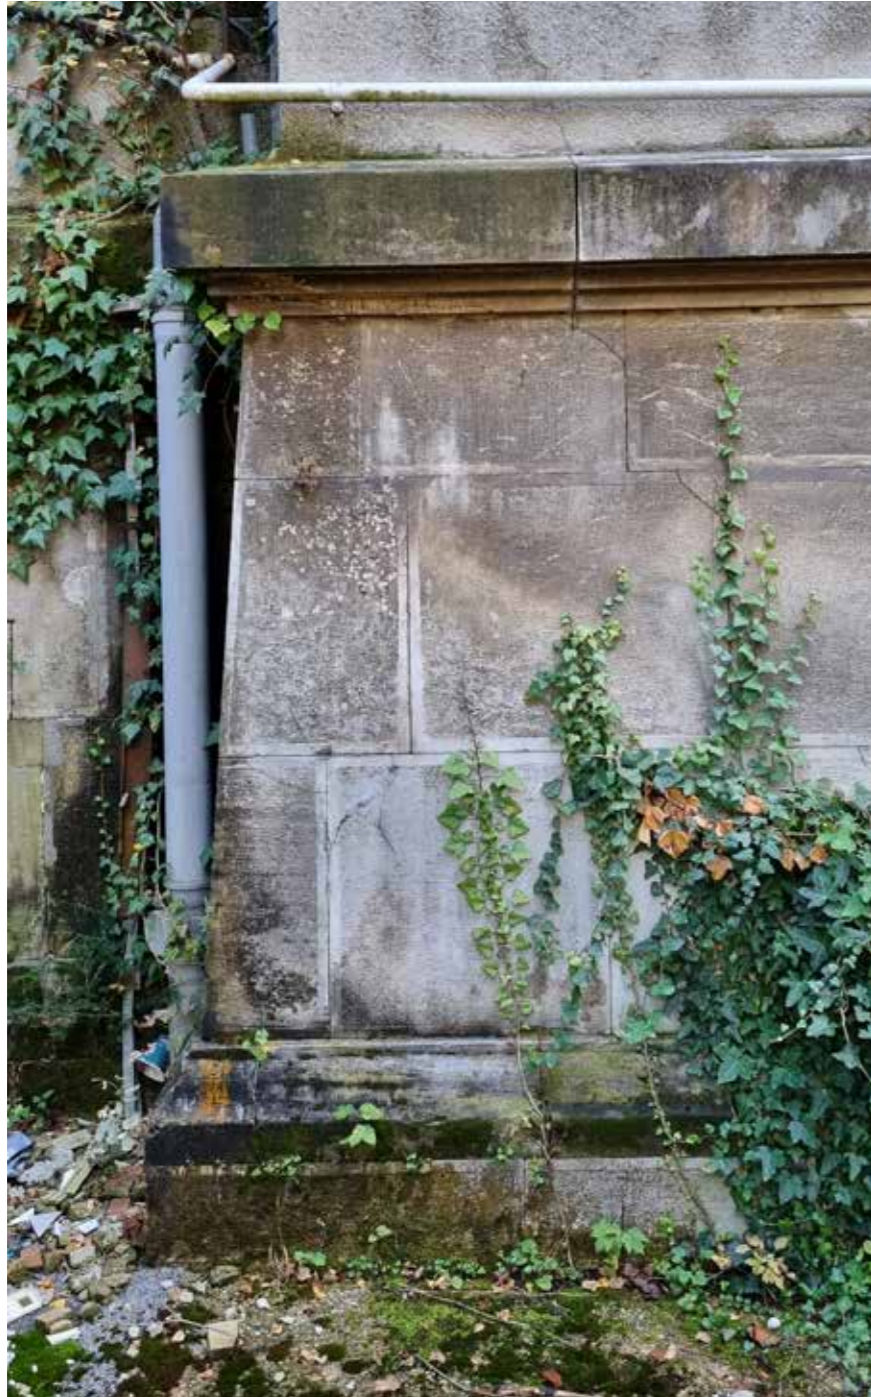
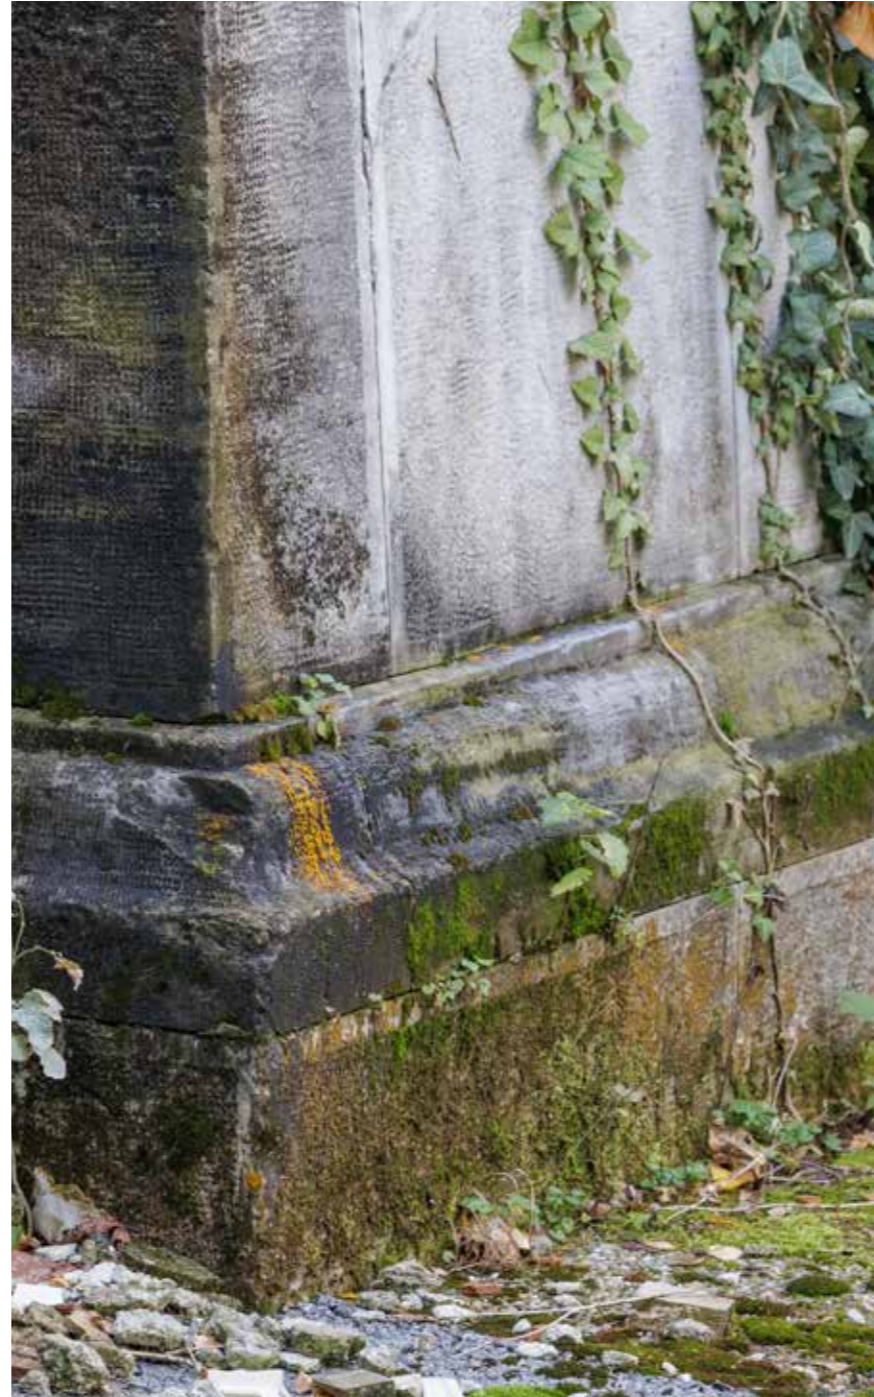
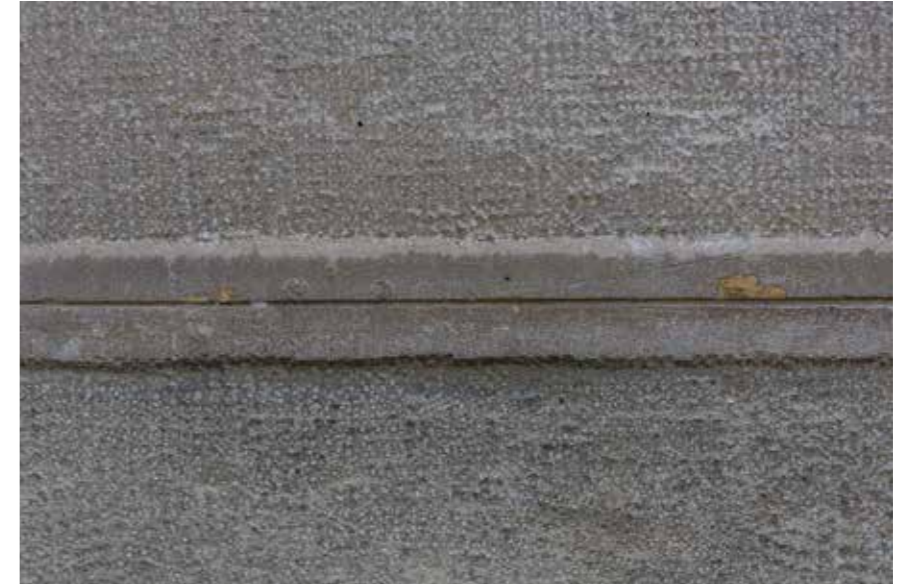
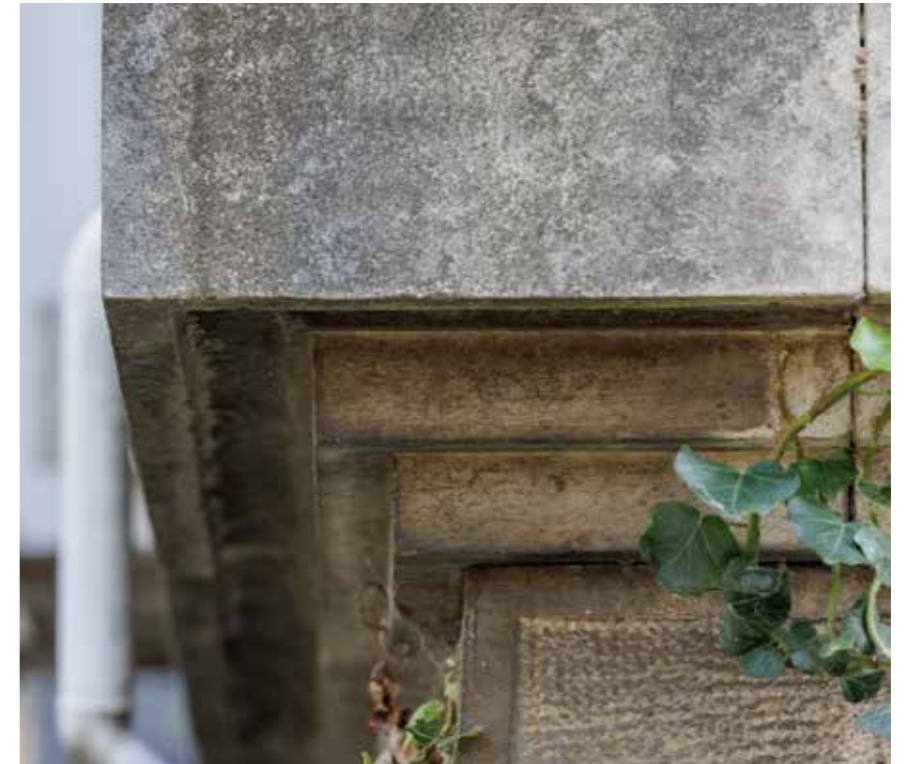
- **Opis:** Zona podnožja zgrade izvedena je od masivnih kamenih klesanaca. Štokane je završne površinske obrade s fino obrađenom pasicom širine 2 cm. Sokl je s gornje i donje strane. Zaključen profiliranim kamenim elementima.
- **Smještaj:** Sjeverno, južno, zapadni i istočno pročelje
- **Datacija:** 1926.–1928.

Kameni blokovi vapnenačkog podrijetla, svjetlosivog obojenja ujednačenog žućkastog tona imaju višestruka oštećenja nastala djelovanjem vegetacije, mikroorganizama i atmosferilija. Degradacija u vidu pukotina trusnog površinskog sloja koji se osipa pri dodiru nastala je djelovanjem topivih soli, odnosno prodiranjem kapilarne vlage iz tla. Cijelom površinom vidljiva su manja mehanička oštećenja nastala kao rezultat nebrige.

Predlaže se zadržavanje izvornog oblikovanja, a tijekom radova izuzetno je bitno zaštititi cjelokupnu zonu podnožja od mogućih mehaničkih oštećenja. Restauratorski radovi na kamenim elementima uključuju sljedeće:

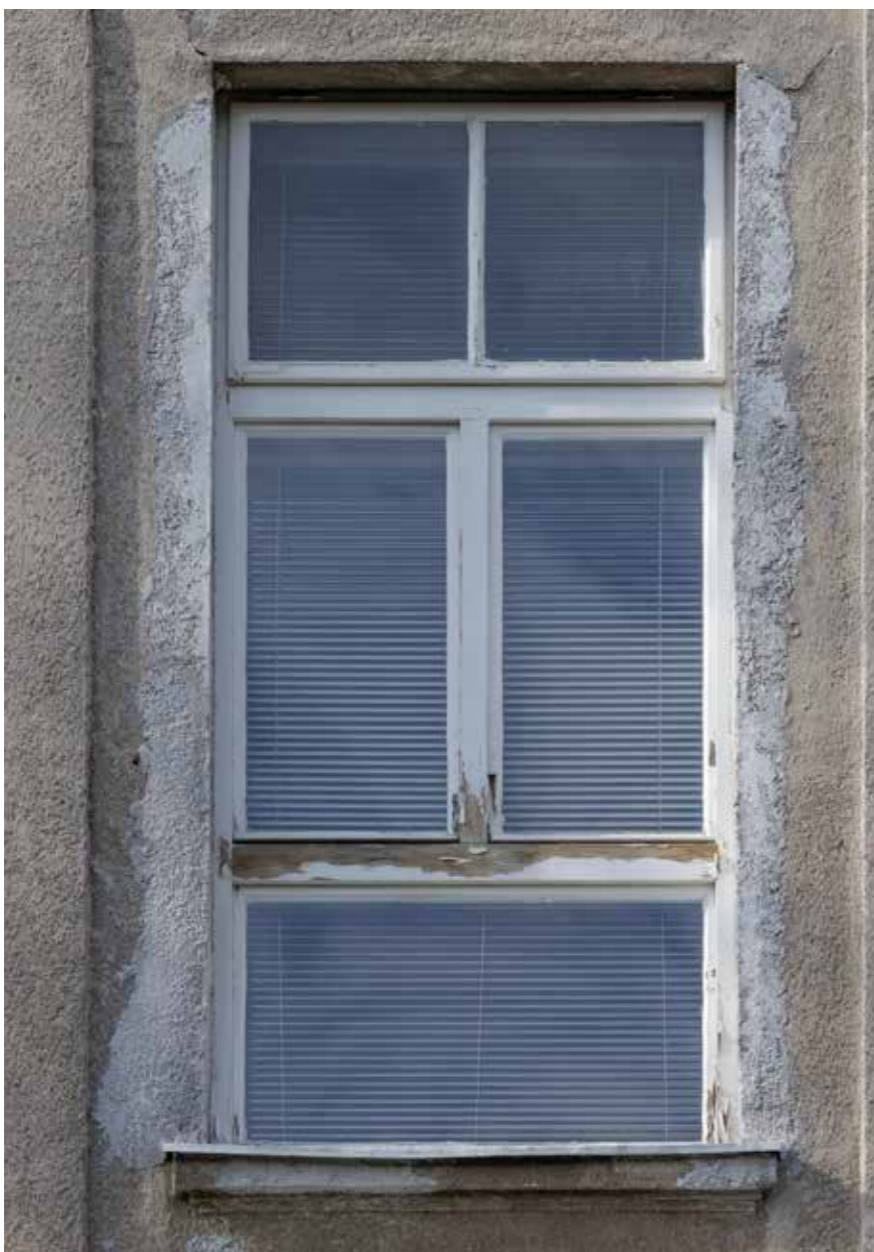
- **Opis:** Stolarija prozora je trodijelna. Nadsvjetlo je središnjom vertikalnom letvicom podijeljeno u dva polja, središnji dio čine dva zaokretna prozorska krila, a u donjem dijelu se nalazi jednostruko otklopno ostakljenje.
- **Smještaj:** Sjeverno, južno, zapadno istočno pročelje
- **Datacija:** 1926.–1928.

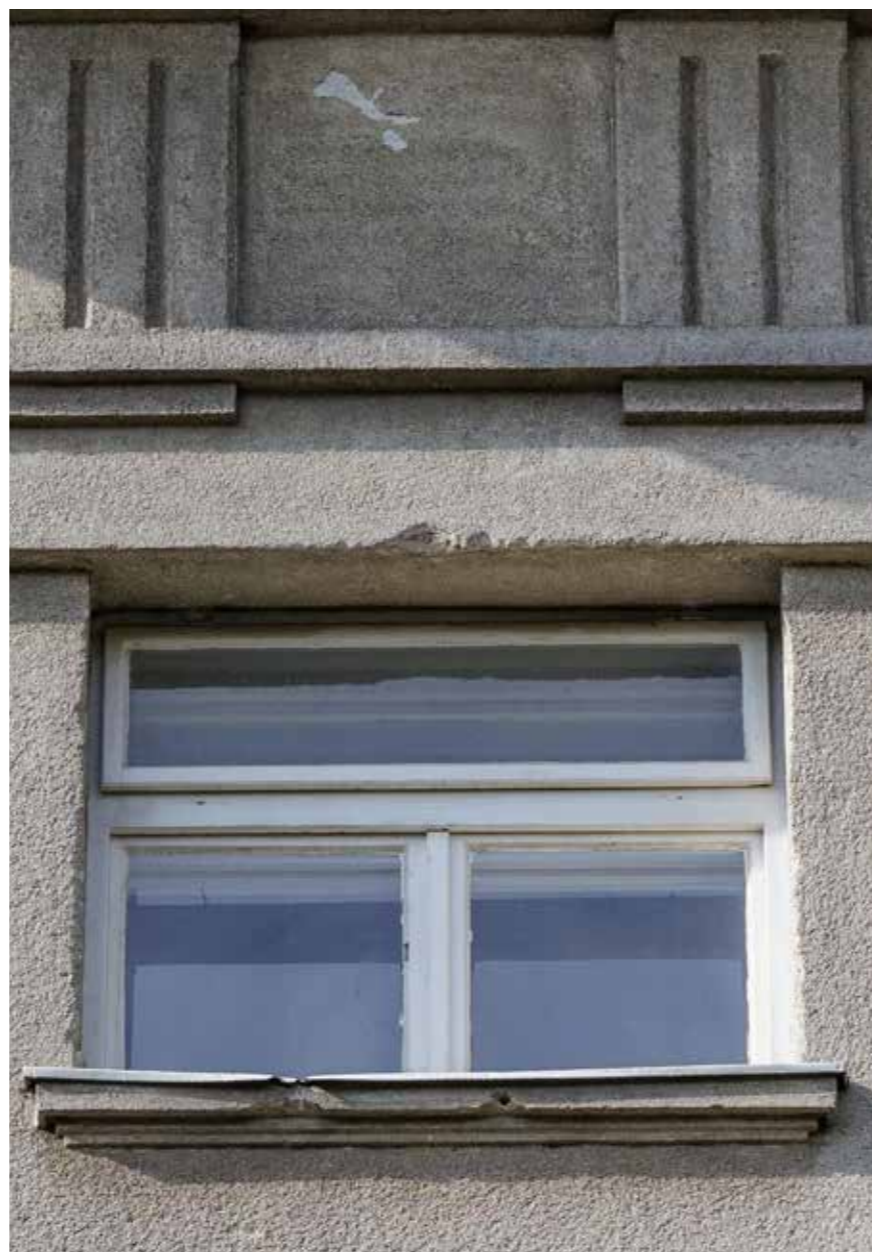
- **Opis:** Stolarija prozora je dvodijelna. U gornjem dijelu izvedeno je jednostruko otklopno nadsvjetlo. Donji dio sastoji se od dva zaokretna prozorska krila.
- **Smještaj:** Istočno pročelje u razini drugog kata (prozor stubišta)
- **Datacija:** 1926.–1928.

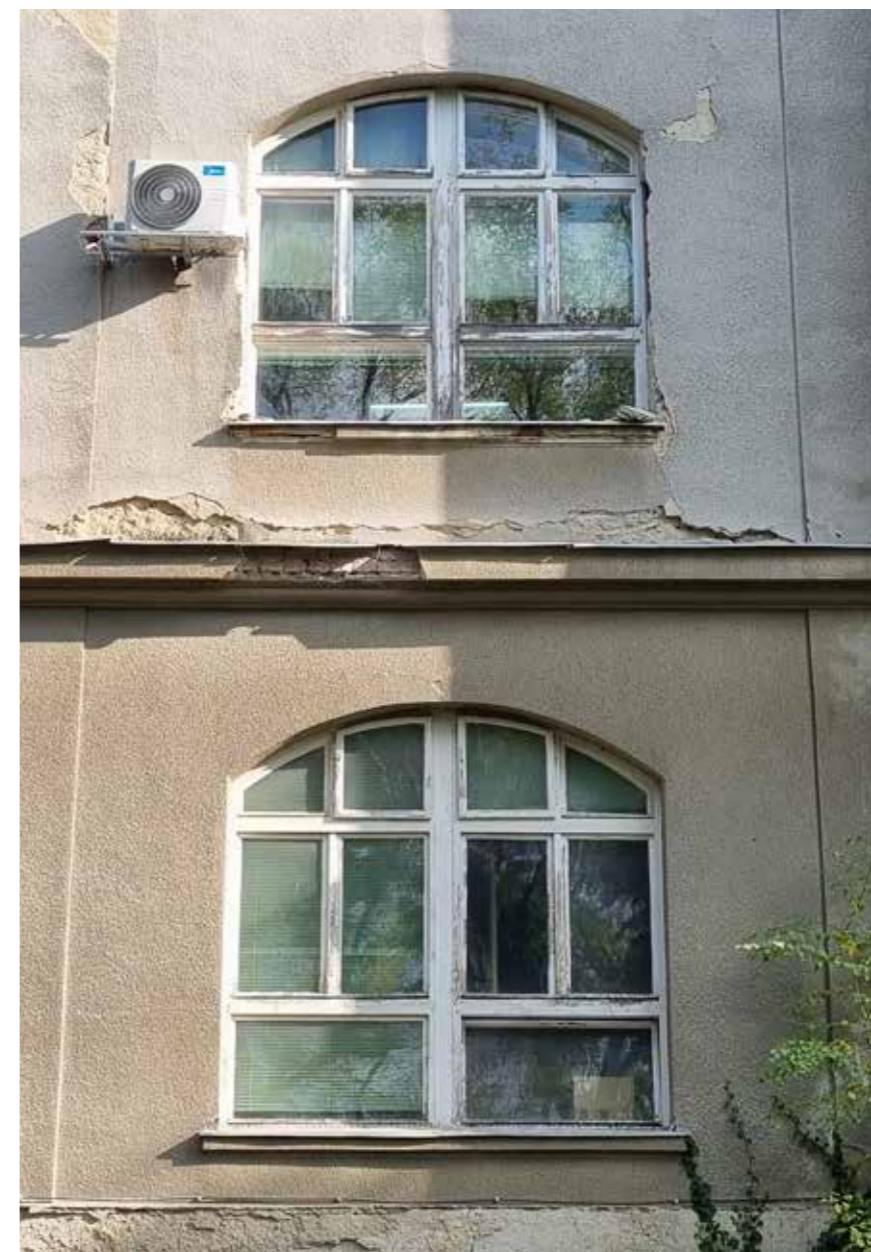
- **Opis:** Prozor većih dimenzija zaključen je segmentnim lukom. Ostakljenje je oblikovano simetrično. Svako pojedino polje sastoji se od nadsvjetla formiranog od dva zaokretna krila, koja u gornjem dijelu prate segmentno oblikovani lučni nadvoj. Središnji dio čine dva zaokretna prozorska krila, a u donjem dijelu se nalazi jednostruko otklopno ostakljenje.
- **Smještaj:** Sjeverno, zapadno i istočno pročelje
- **Datacija:** 1926.–1928.

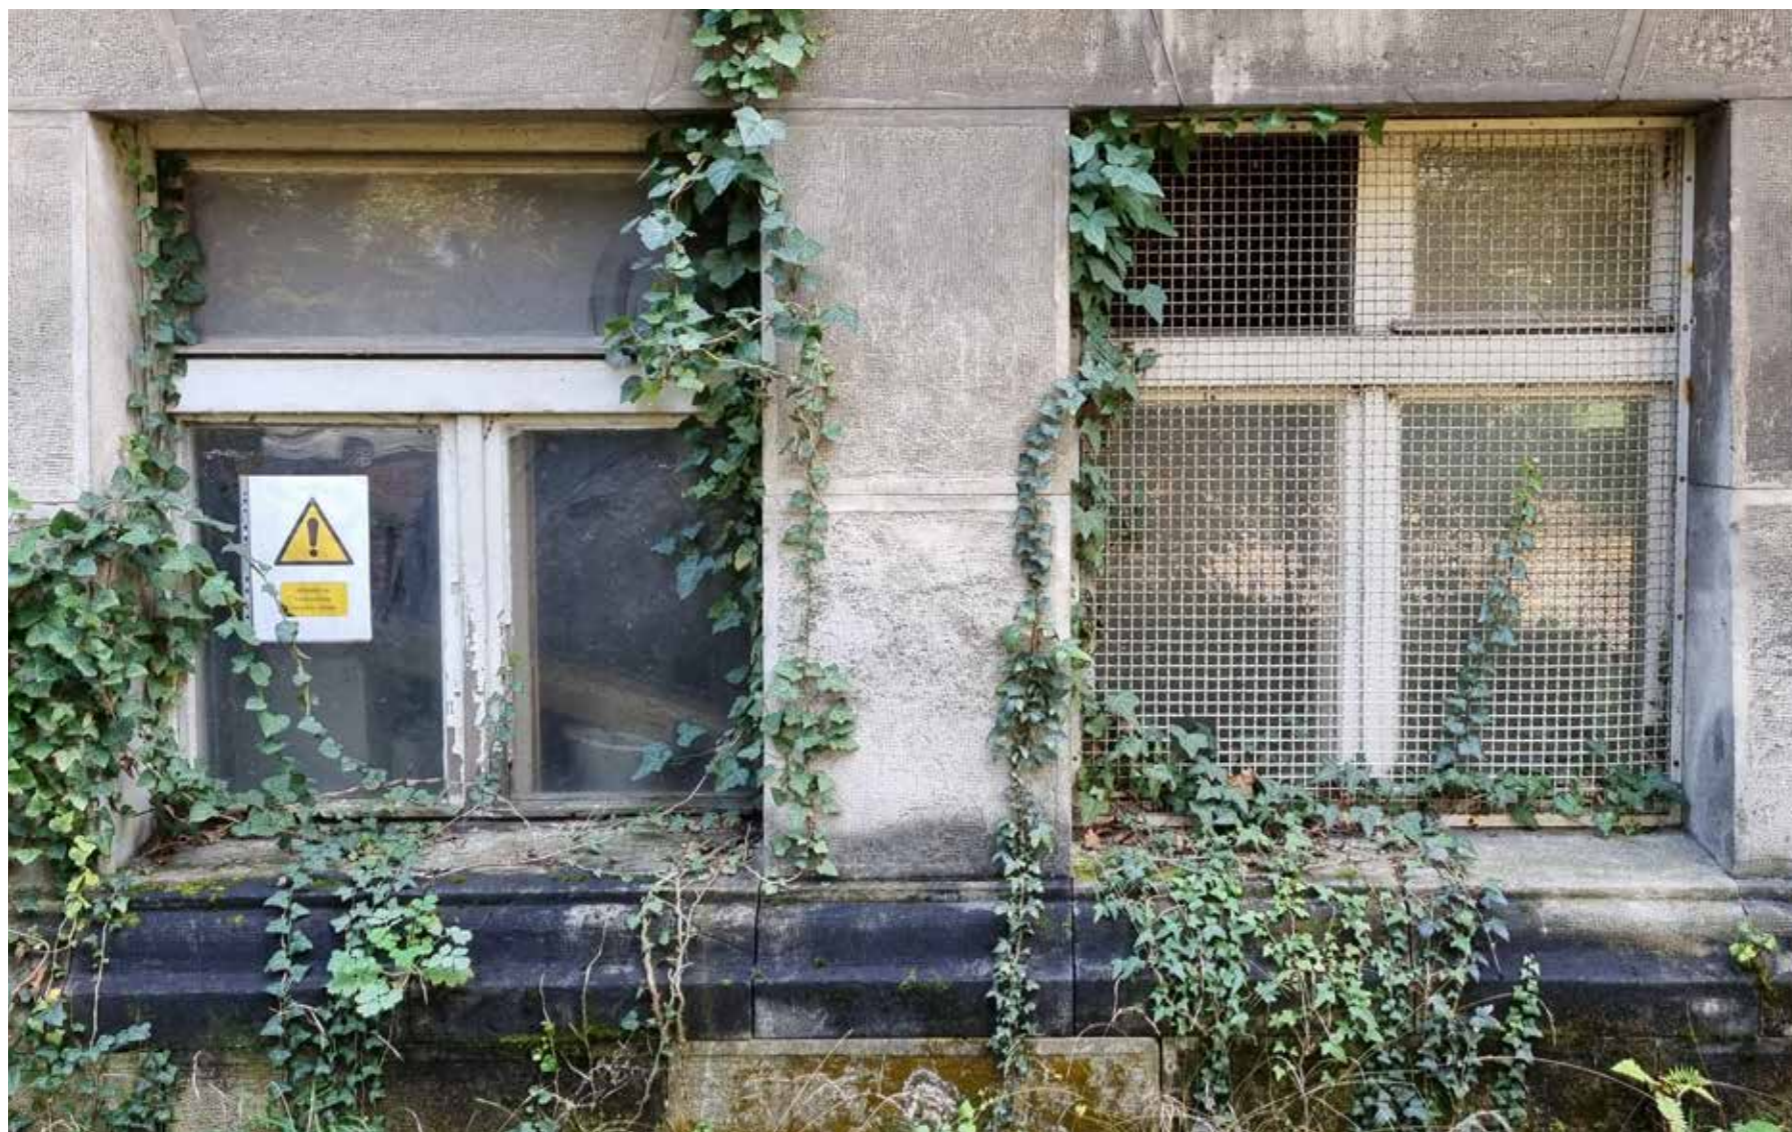
- **Opis:** Prozori manjih dimenzija, smješteni u podnožju zgrade. U gornjem dijelu formirano je jednostruko odklopno nadsvjetlo, dok su u donjem dijelu izvedena dva zaokretna prozorska krila.
- **Smještaj:** Podnožje sjevernog, južnog, istočnog i zapadnog pročelja
- **Datacija:** 1926.–1928.

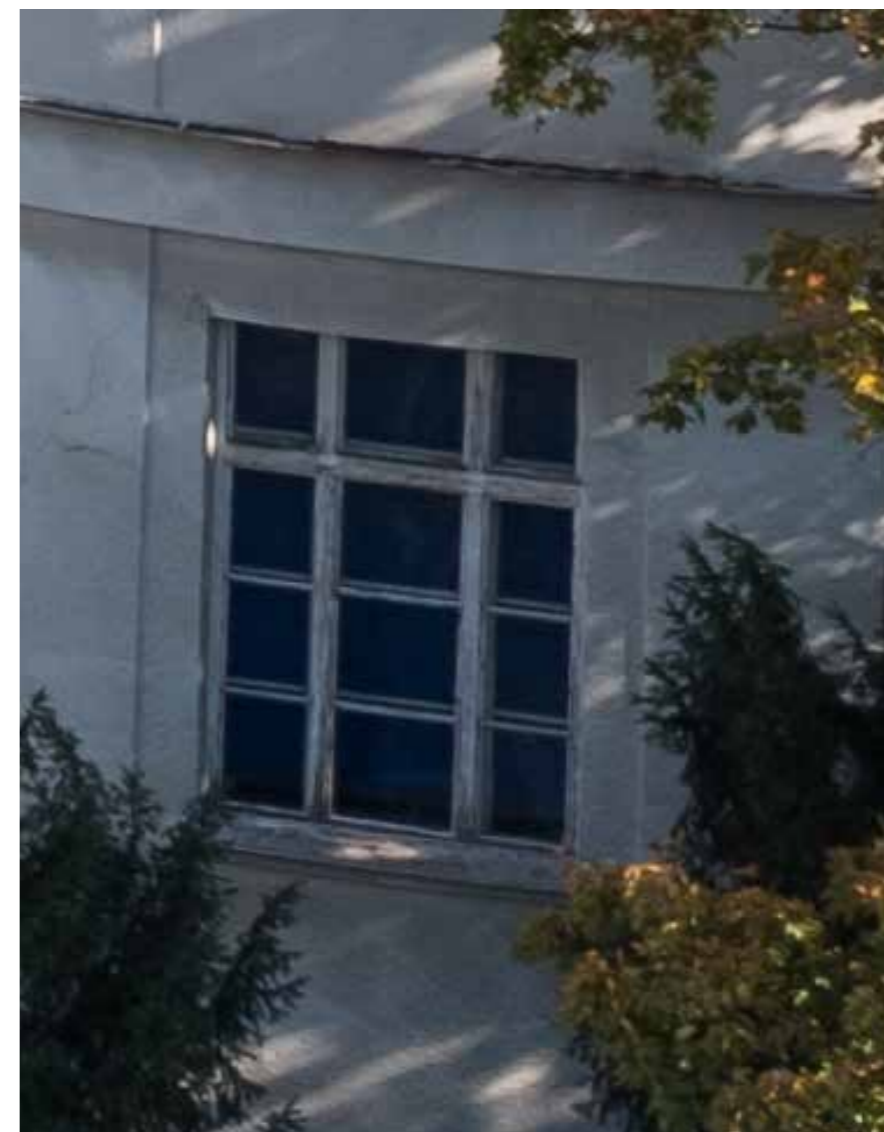
- **Opis:** Prozor većih dimenzija sastoji se od nadsvjetla formiranog od tri zaokretna krila. Donji dio sastoji se od tri zaokretna prozorska krila, koja se podijeljena horizontalnim letvicama u tri zasebna polja.
- **Smještaj:** Južno pročelje
- **Datacija:** 1926.–1928.

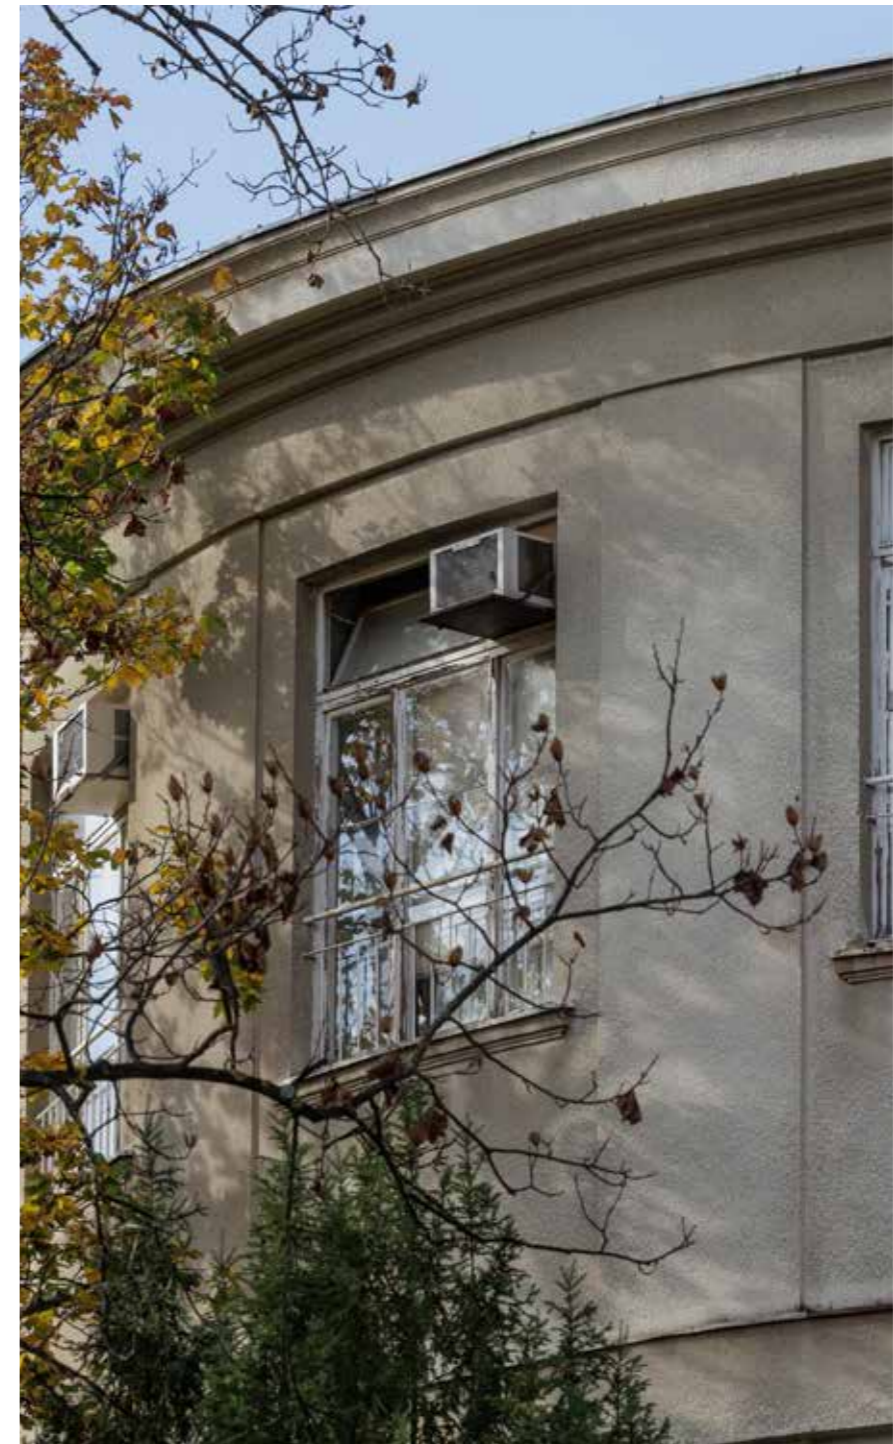
- **Opis:** Prozor većih dimenzija sastoji se od nadsvijetla formiranog jednostrukim otklopnim ostakljenjem. Donji dio sastoji se od tri zaokretna prozorska krila. U zoni parapeta ugrađena je metalna rešetka.
- **Smještaj:** Južno pročelje
- **Datacija:** 1926.–1928.

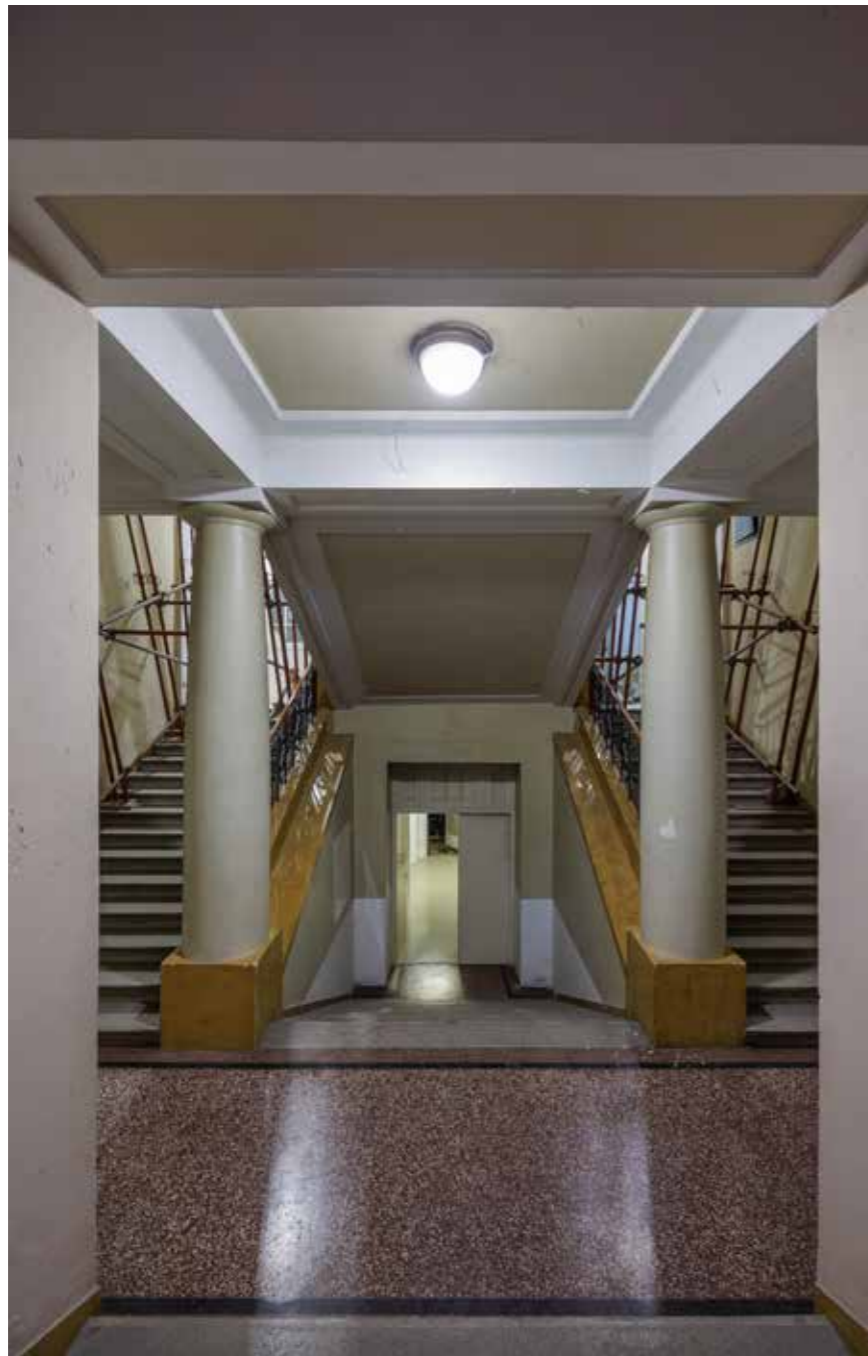
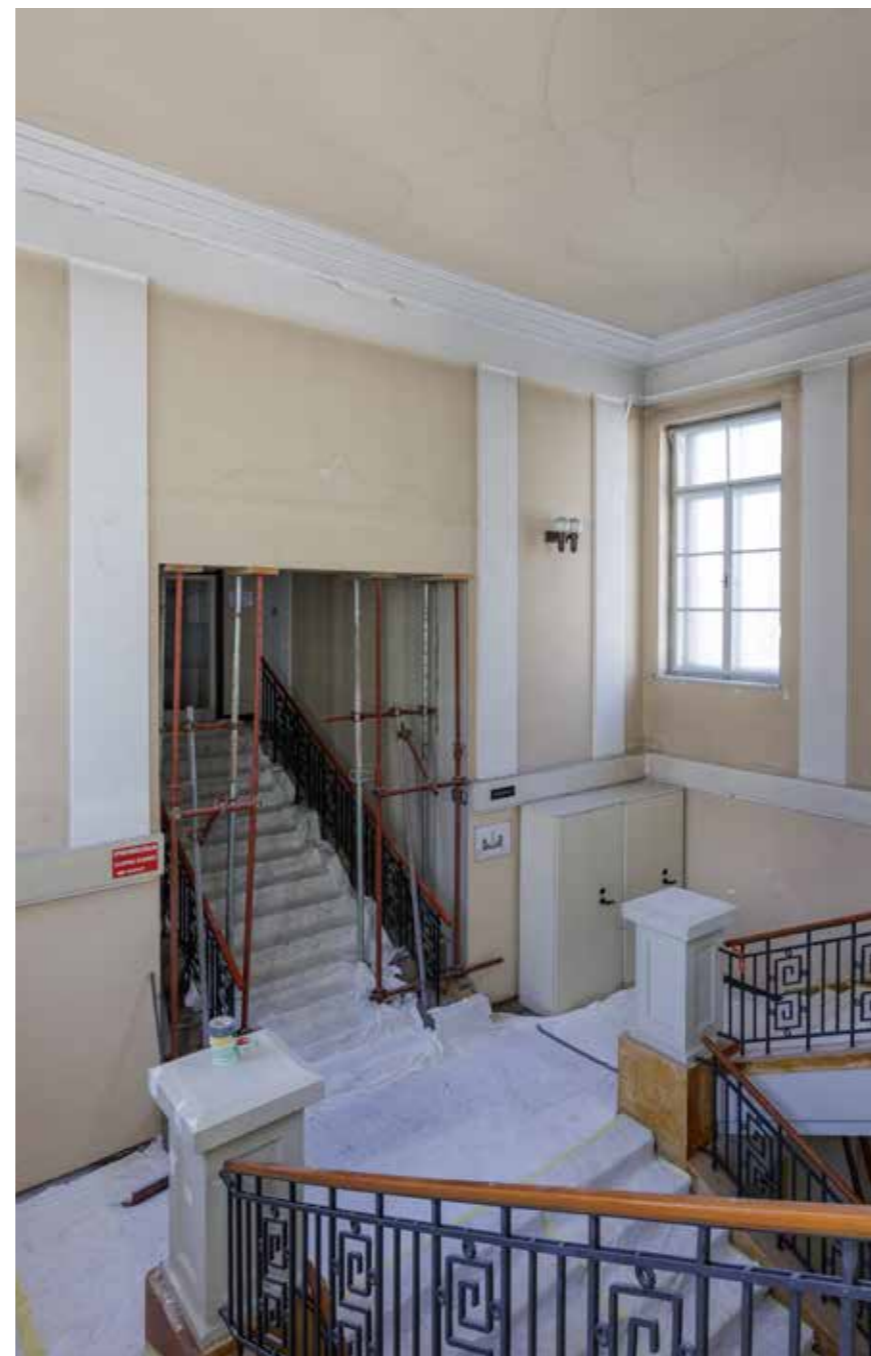
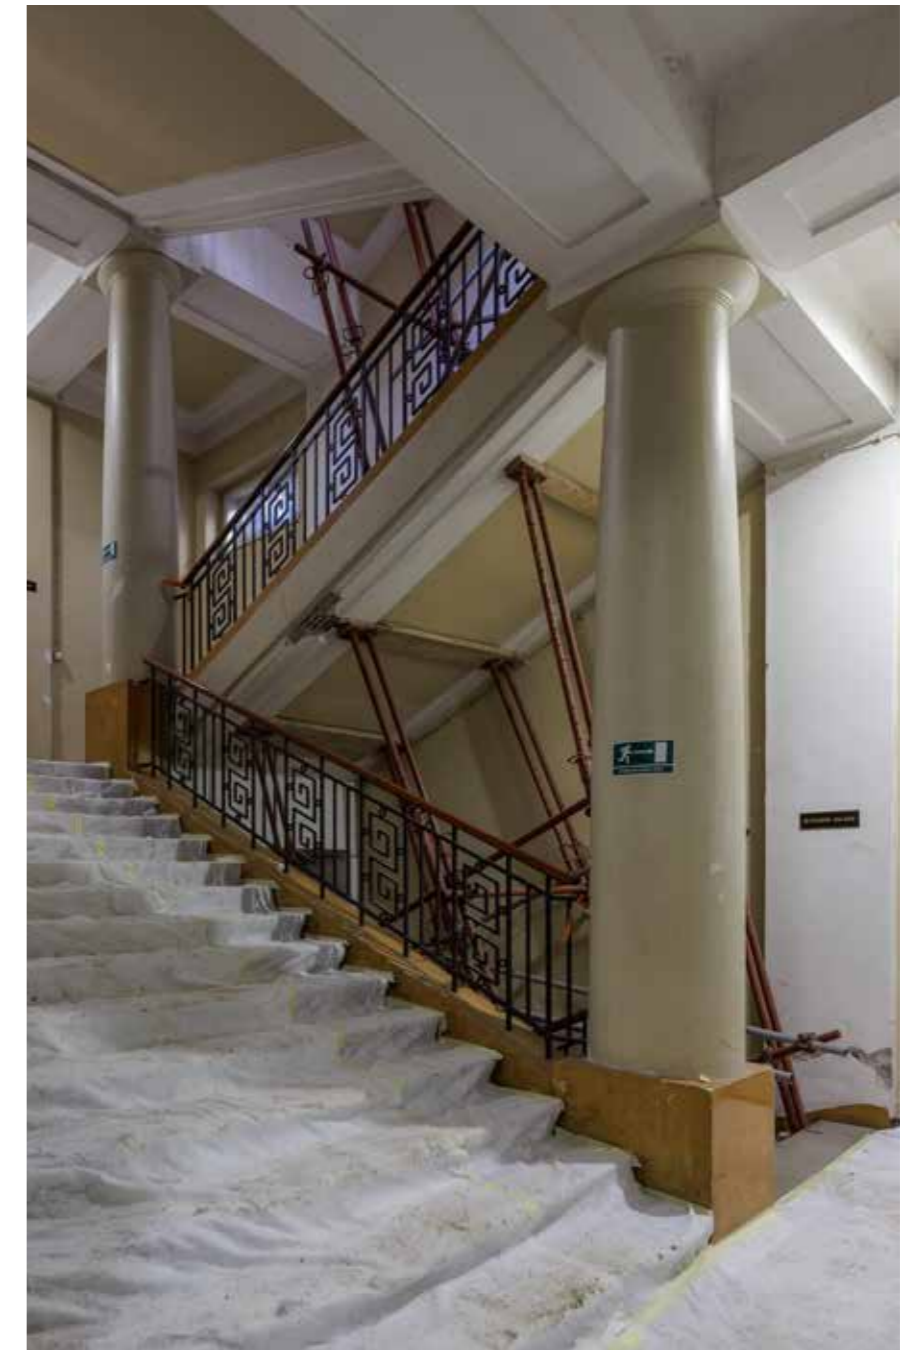
- **Opis:** Pogled prema prostoru međukata stubišta između podruma i prizemlja. Stubište se u prostorima međukata razdijeljuje u dva kraka koji vode na višu razinu, dok do međukata s niže razine vodi jednostruko stubište. U prostoru međukata izveden je »treći« krak stubišta prema jugu koji vodi k razinama središnjeg krila zgrade. Oblikovni elementi stubišta su: stupovi, pilastri, zidana ograda s slikanom marmorizacijom i metalnom ukrasnom rešetkom, kasetirana svodna polja, kamene stube i terazzo izveden na podnim ploham.
- **Smještaj:** Prostor stubišta
- **Datacija:** 1926.-1928.

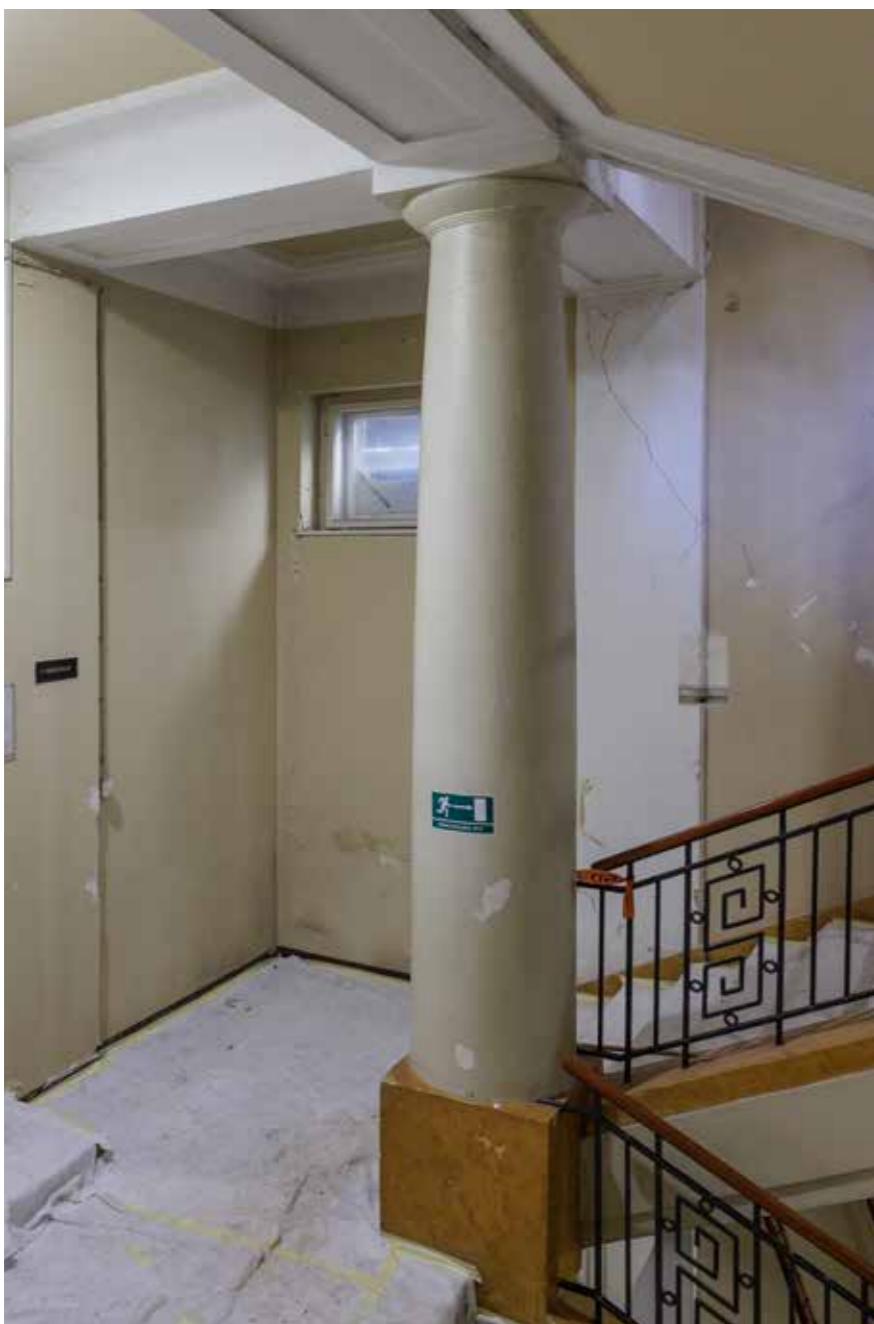
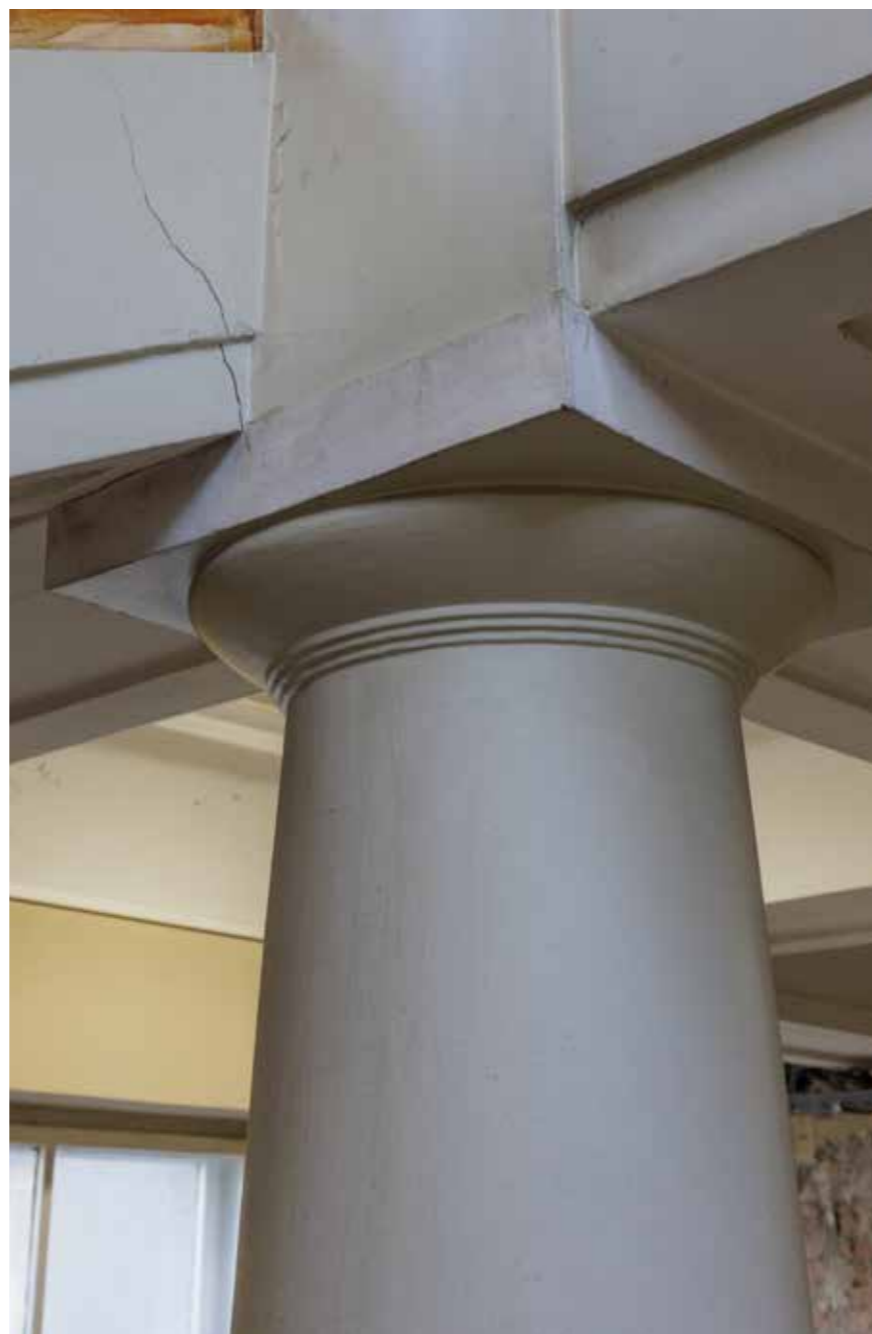
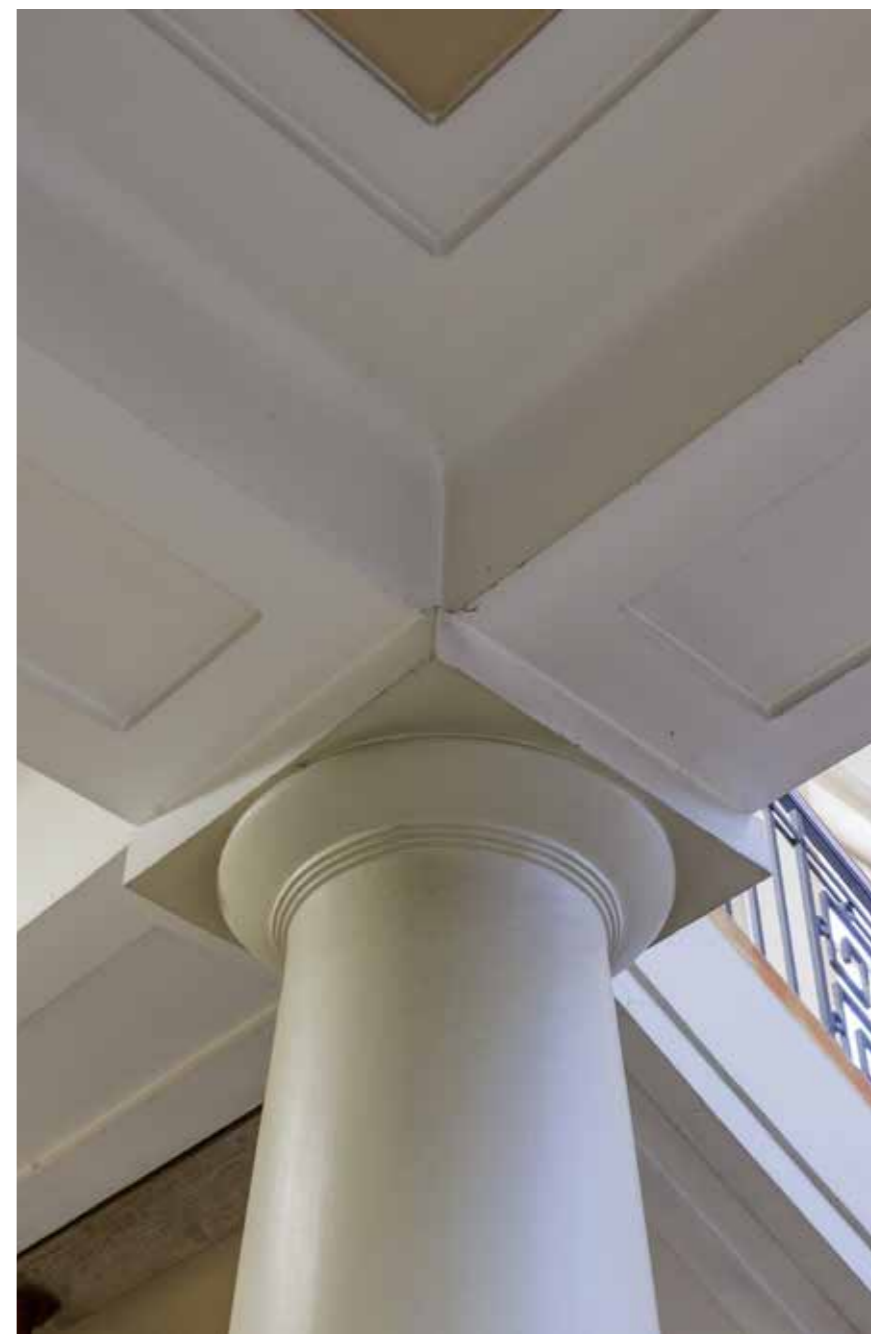
- **Opis:** Pogled na stup koji drži krak stubišta. Stup od armirano-betonske konstrukcije jednostavnog je oblika, postavljen na četvrtastu bazu oslikanu marmorizacijom, dok je na gornjem dijelu zaključen jednostavnim kapitelom toskanskog tipa.
- **Smještaj:** Prostor stubišta
- **Datacija:** 1926.–1928.
