EPIDEMIOLOŠKI INSTITUT –  
Zgrada Hrvatskog zavoda za javno zdravstvo  
ROCKEFELLEROVA 2, ZAGREB  
POVIJEST GRADNJE, VALORIZACIJA I  
PRIJEDLOG KONZERVATORSKIH SMJERNICA

# KONZERVATORSKI ELABORAT

Dr. sc. Joško Belamarić

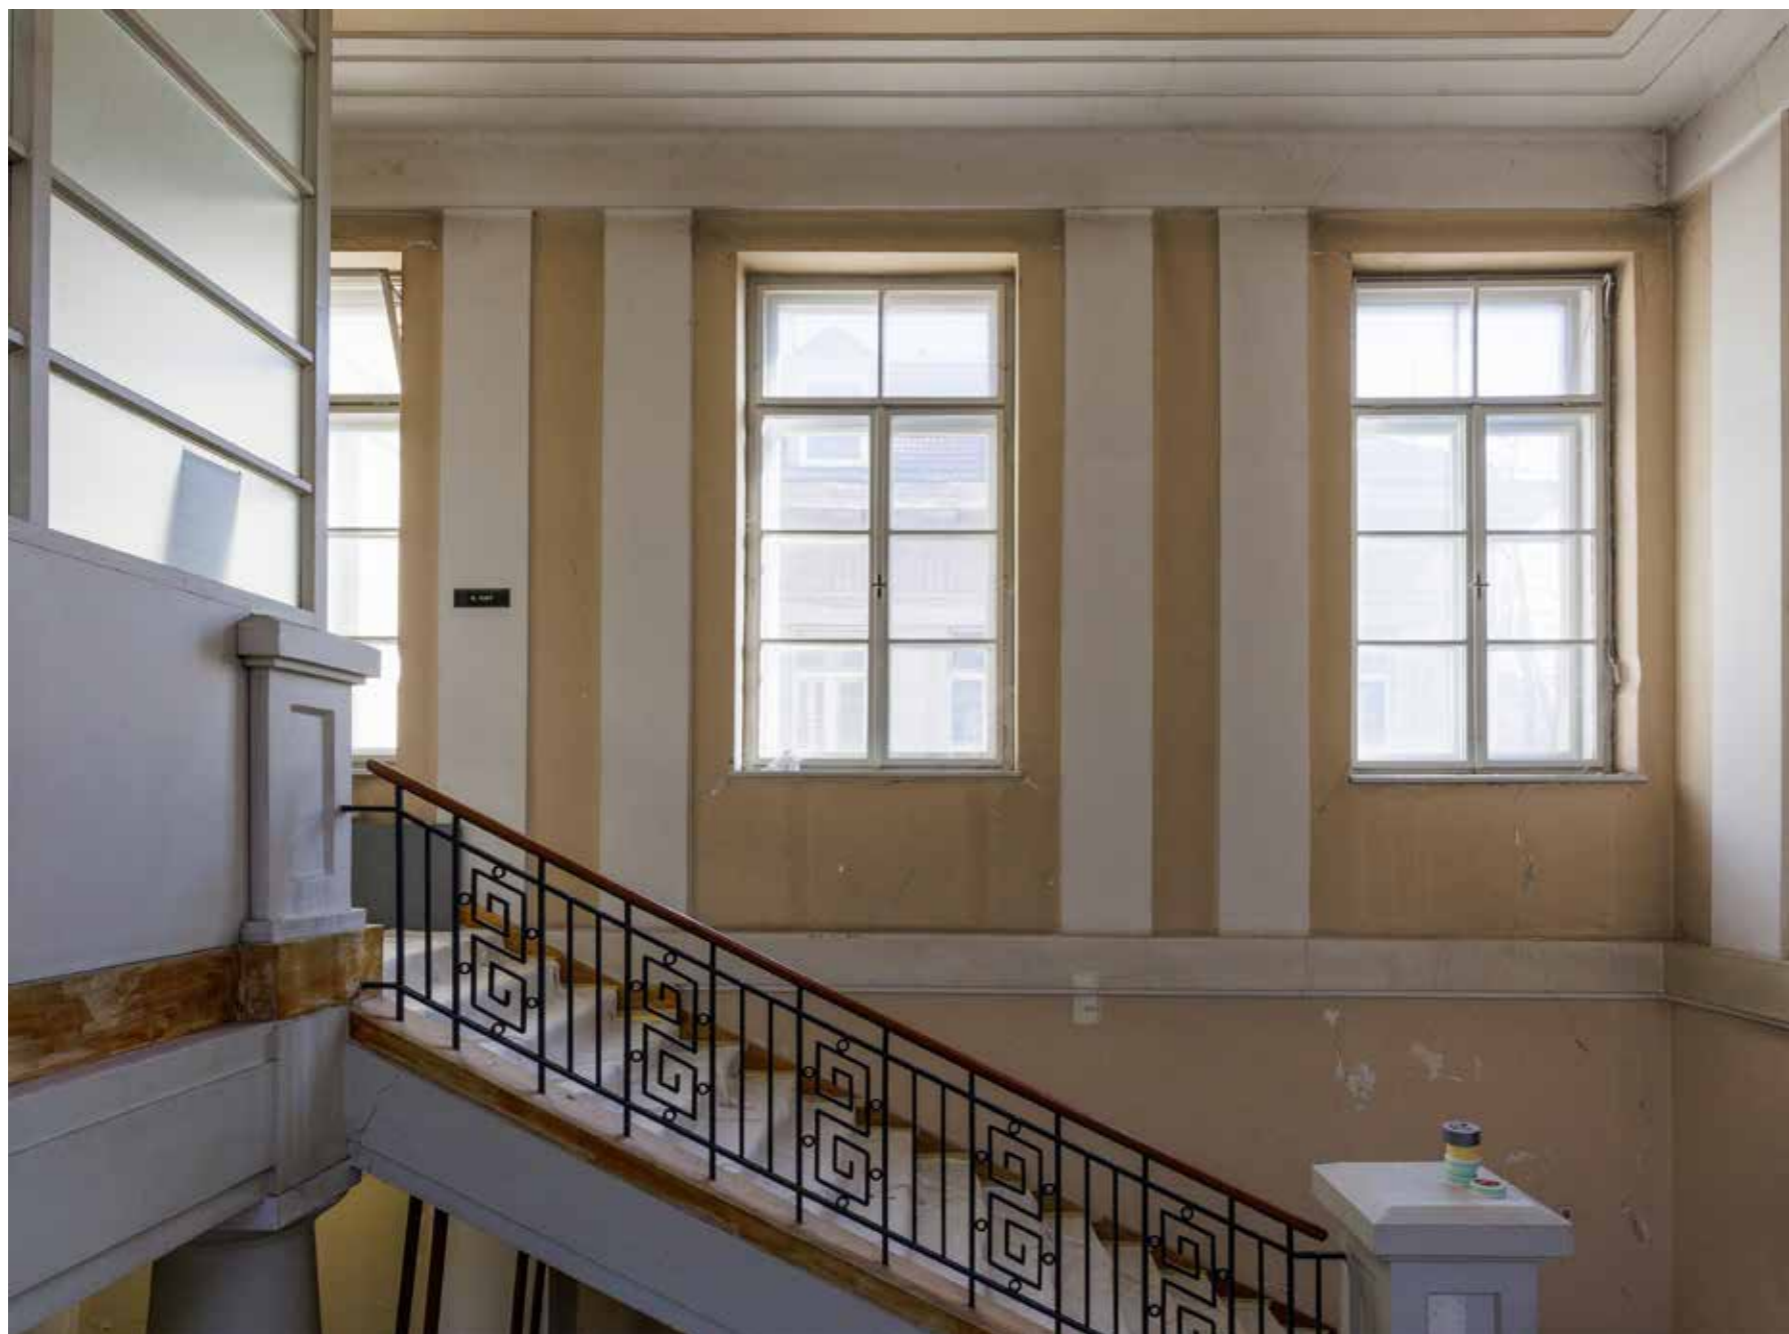
- **Opis:** Pogled na zidne plohe prostora stubišta. Na zidnim plohamo izvedeni su jednostavni pilastri bez baze i kapitela.
- **Smještaj:** Prostor stubišta
- **Datacija:** 1926.–1928.

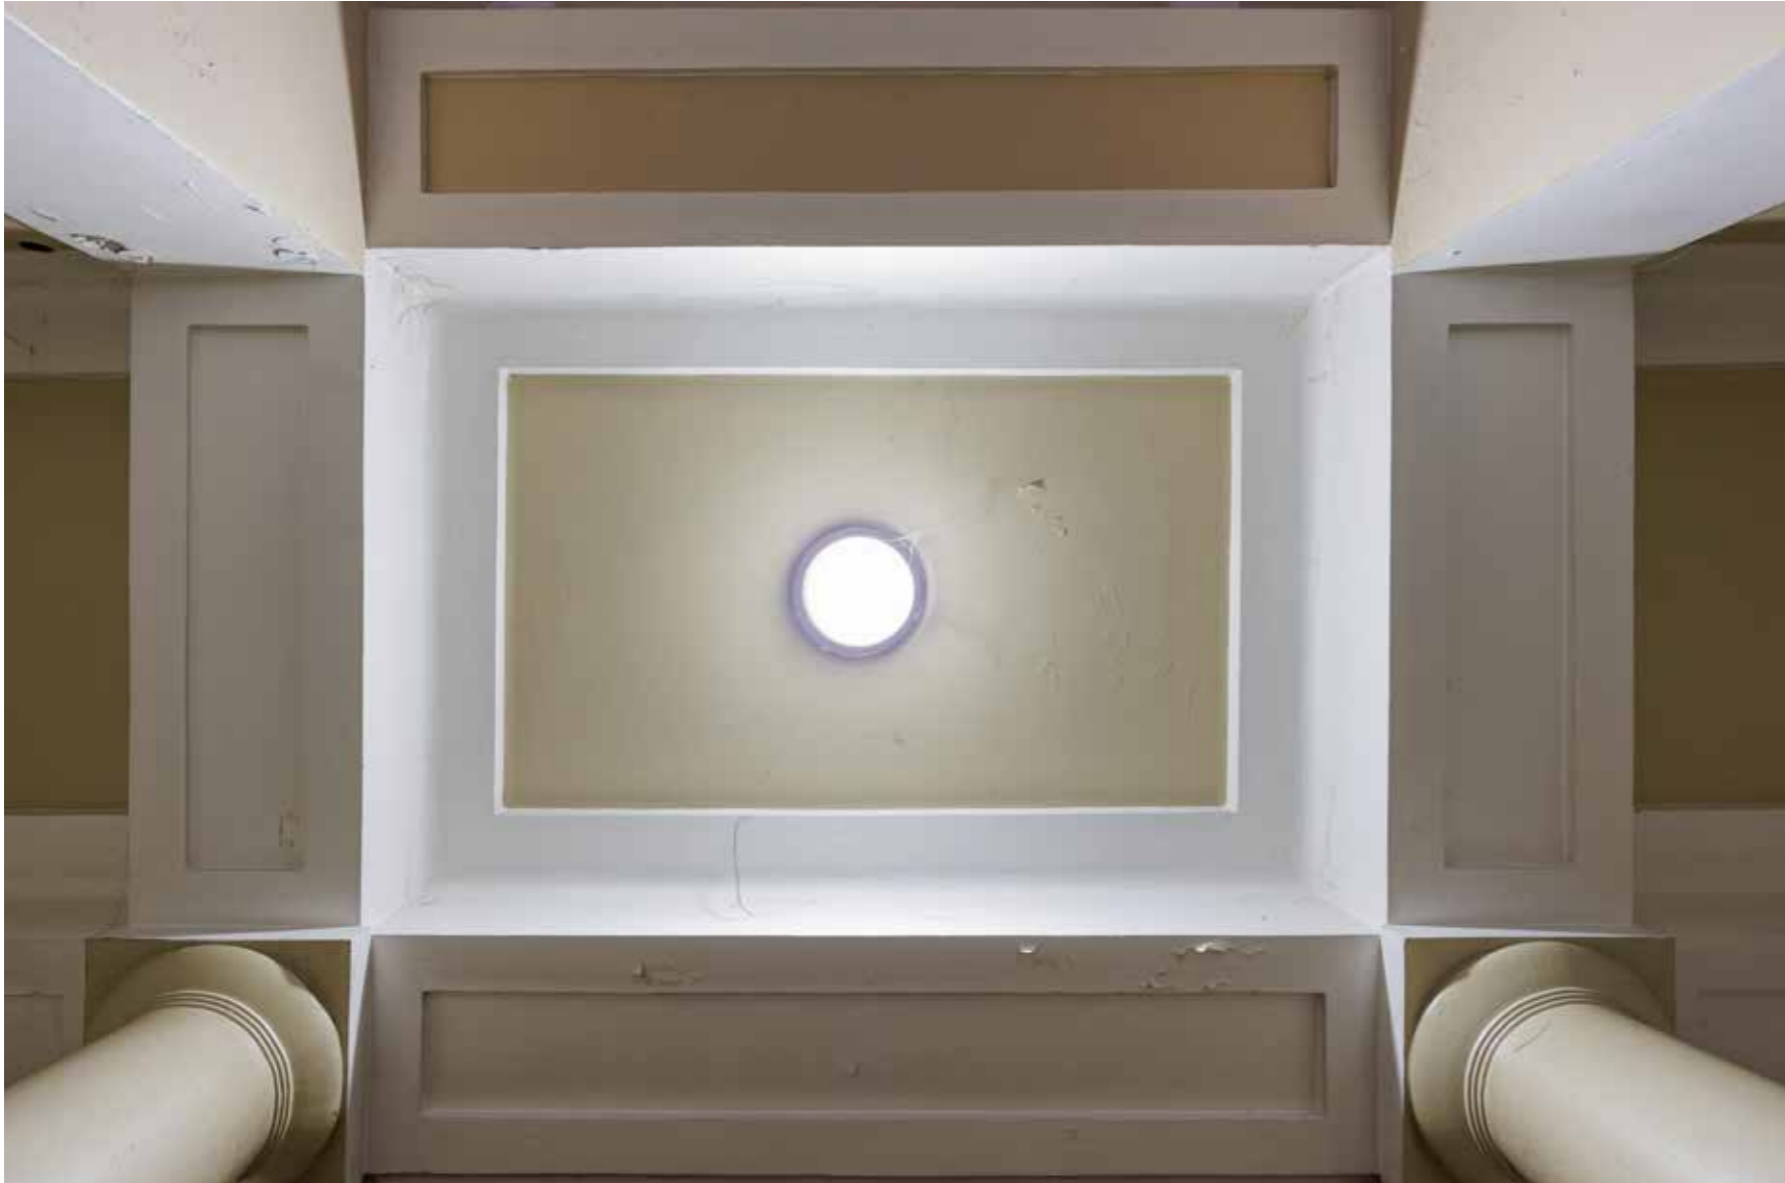
- **Opis:** Pogled na svodne plohe stubišta. Na svim svodnim ploham, podgledima krakova stubišta i nadvojima izvedena su jednostavna profilirana kasetirana polja s manjim izmjenama u profilima.
- **Smještaj:** Prostor stubišta
- **Datacija:** 1926.–1928.

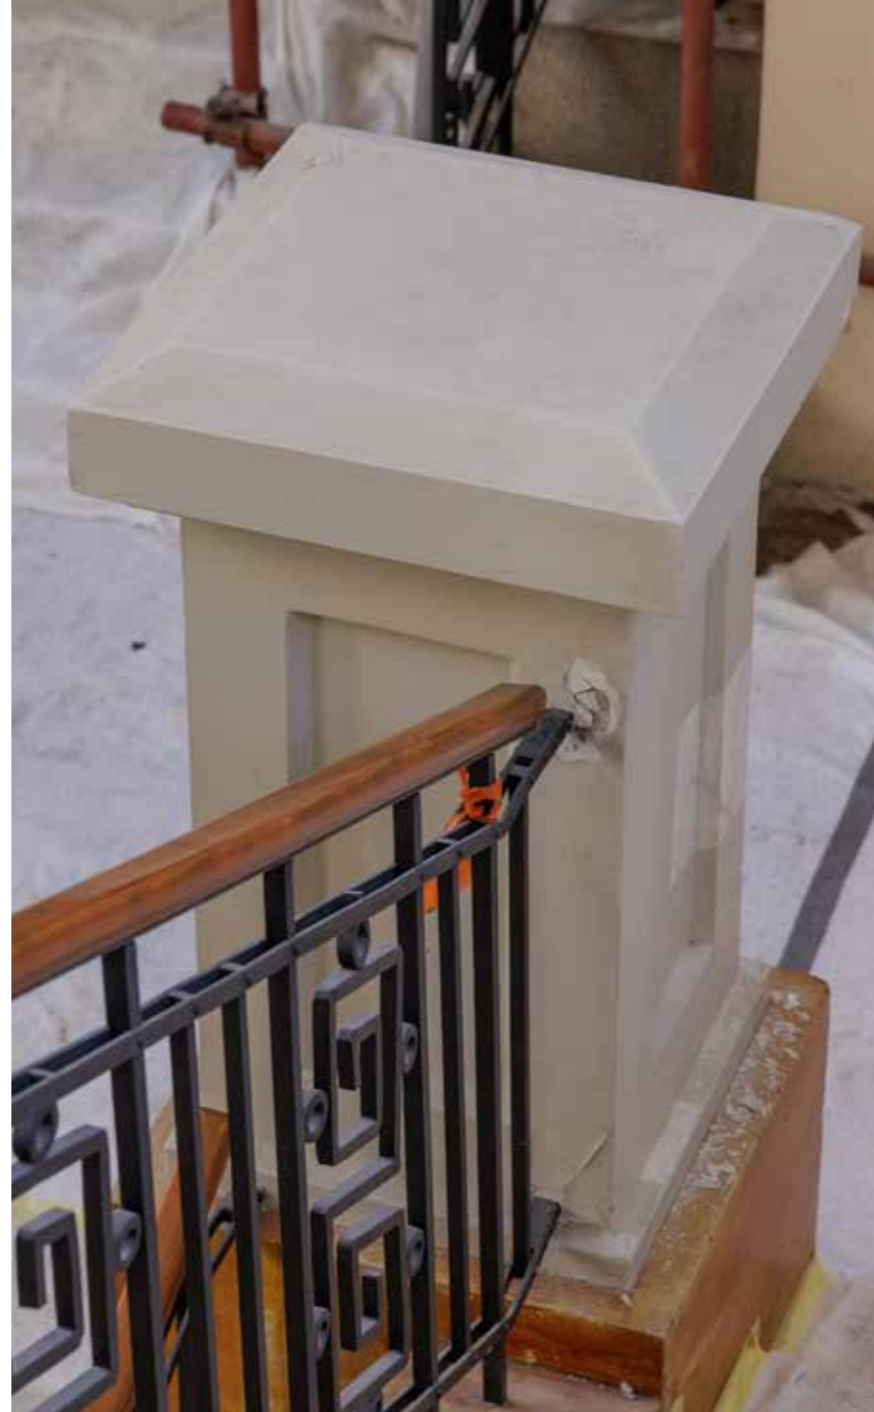
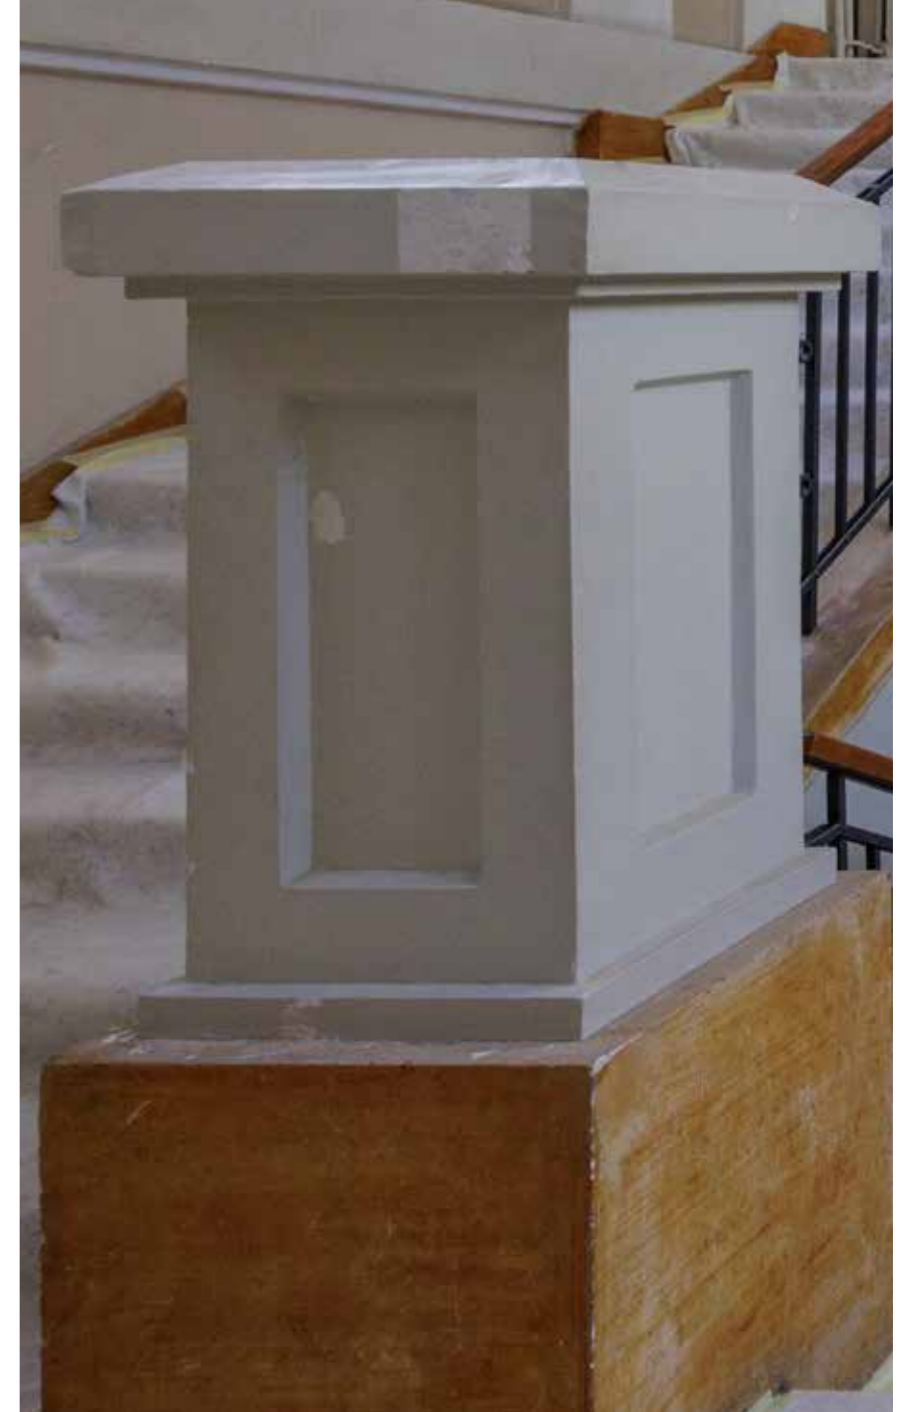
- **Opis:** Pilastar kojim završava ograda stubišta na međukatu između prvog i drugog kata, te na drugom katu. Izveden je zidanjem, sastoji se od baze oblika kvadra koja je oslikana marmorizacijom, od tijela s ukladama i poklopnice.
- **Smještaj:** Prostor stubišta u razini drugog kata
- **Datacija:** 1926.–1928.

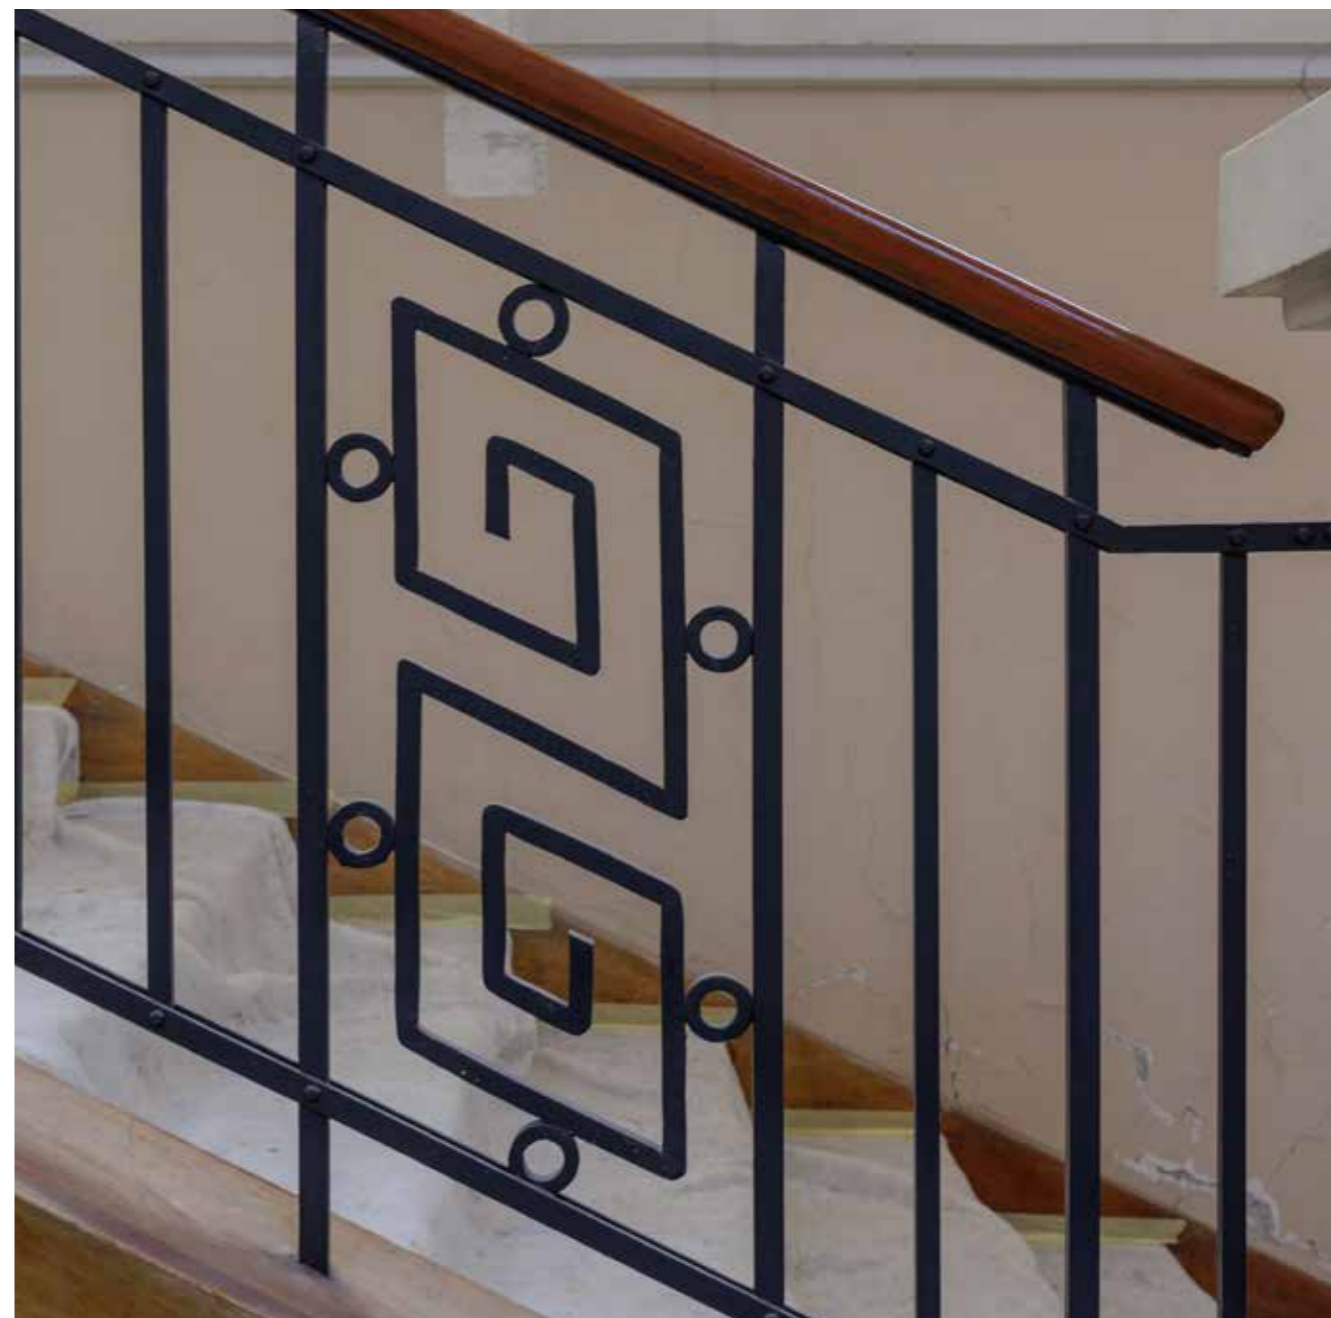
- **Opis:** Pogled na zidani donji dio ograde sa slikanom marmorizacijom i jednostavnu geometrijski oblikovanu lijevanu metalnu ogradu s drvenim rukohvatom.
- **Smještaj:** Prostor stubišta
- **Datacija:** 1926.–1928.

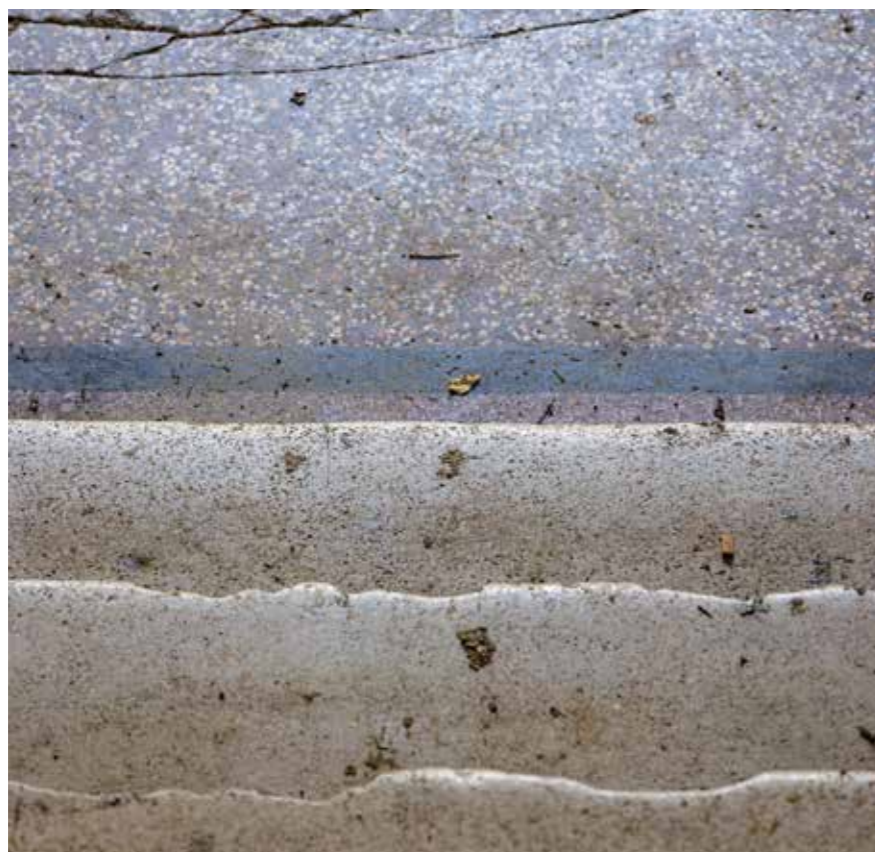
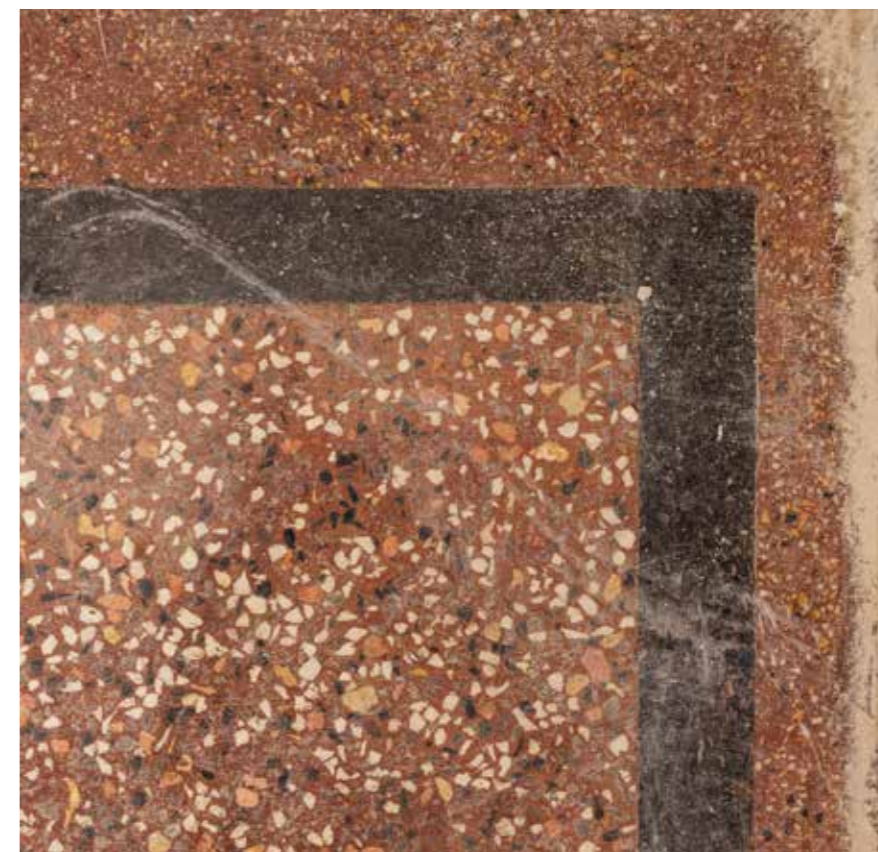
- **Opis:** Pogled na dekoraciju podnih ploha. Stube su izvedene od kamena, dok su podne plohe prekrivene terazzom. Terazzo crvenkastog terakota tona obogaćen je krupnijim raznobojnim agregatom, dok je pasica izvedena od istog agregata manje granulacije. Dijeli ih uska pasica punjena tamnim/crnim agregatom.
- **Smještaj:** Prostor stubišta
- **Datacija:** 1926.–1928.

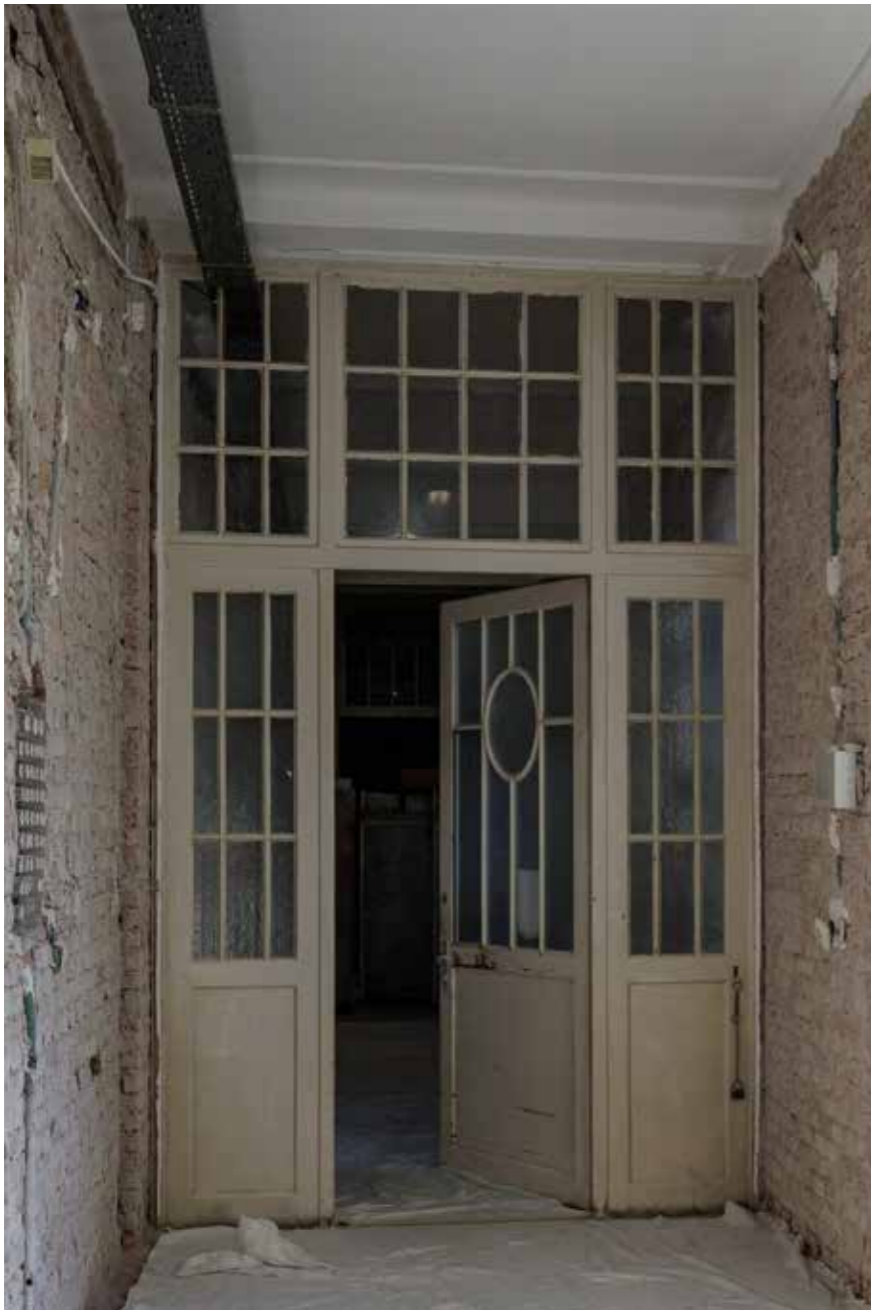
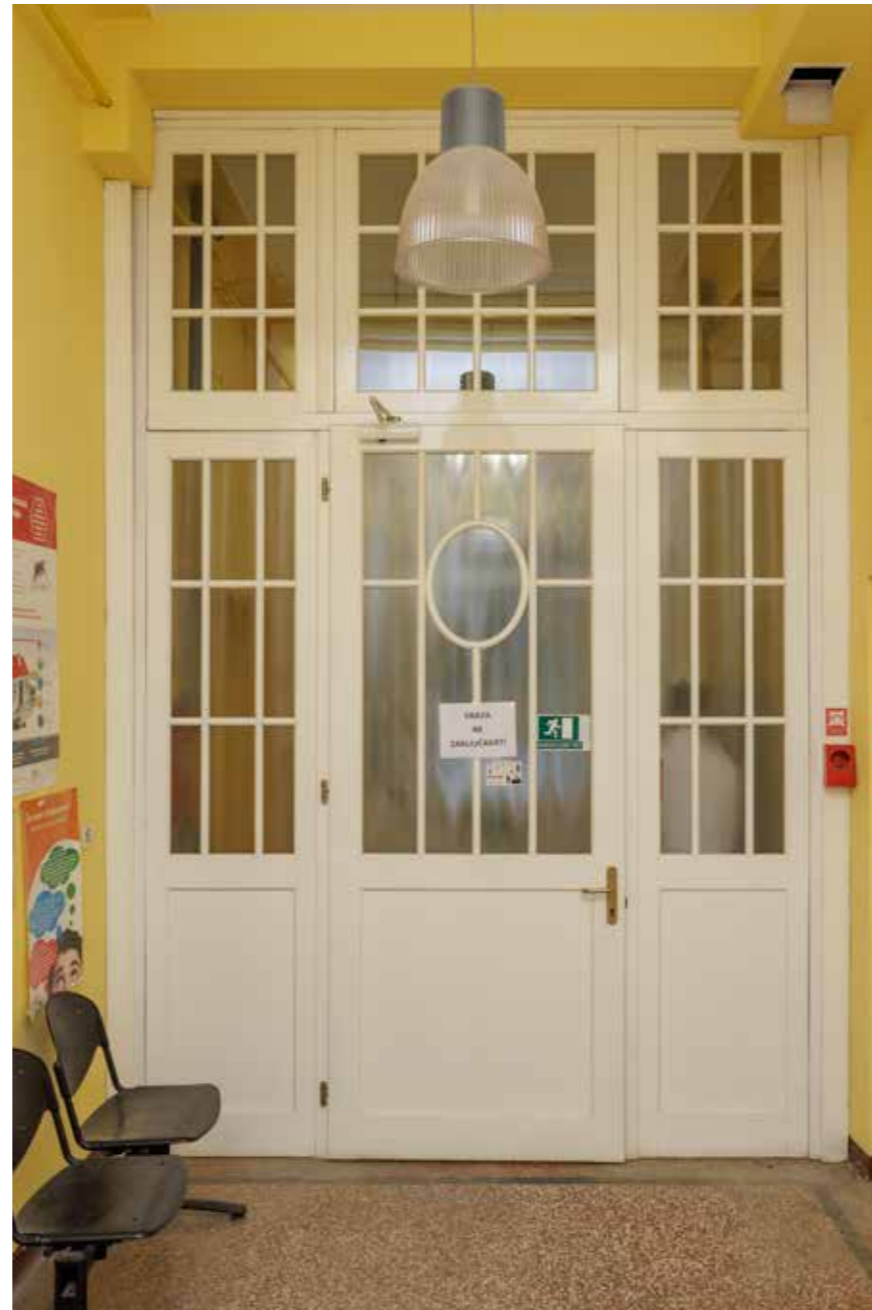
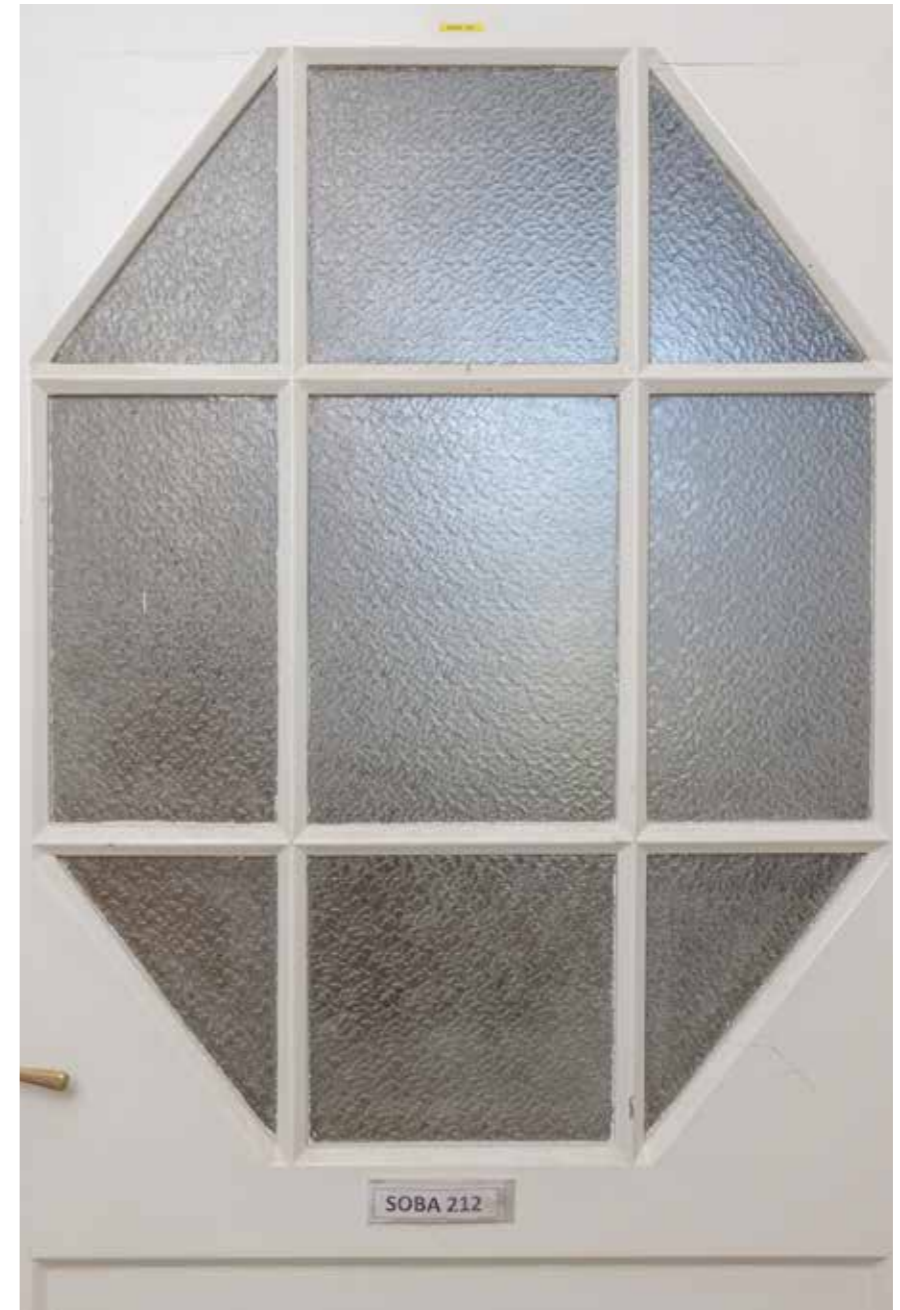
- **Opis:** Pogled na vratnice stubišta u razini prvog kata i drugog kata. Vratnice na prvom katu su izvorne, dok su one na drugom katu izvedene prema uzoru na izvorne prilikom neke od povijesnih obnova. U gornjem dijelu vrata izvedeno je nadsvjetlo sa središnjim širim i pokrajnim užim fiksnim krilima. Središnje krilo razdijeljeno je uskim letvicama na dvanaest ostakljenih polja, dok su pokrajnja krila razdijeljena na šest polja. U donjem dijelu izvedena su dva uža fiksna produžena dovratnika s ostakljenjem podijeljenim u šest polja. Jednostruka vratnica ukrašena je ostakljenjem razdijeljenim na dvanaest polja različitih dimenzija i s jednim ovalnim ostakljenjem u gornjem središnjem dijelu.
- **Smještaj:** Prostor stubišta
- **Datacija:** 1926.–1928.

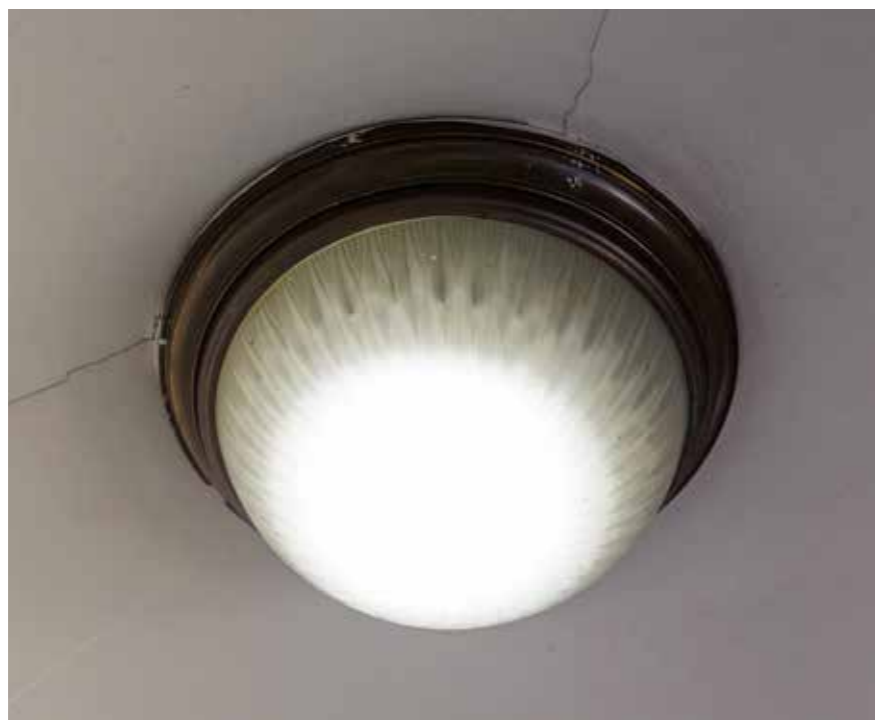
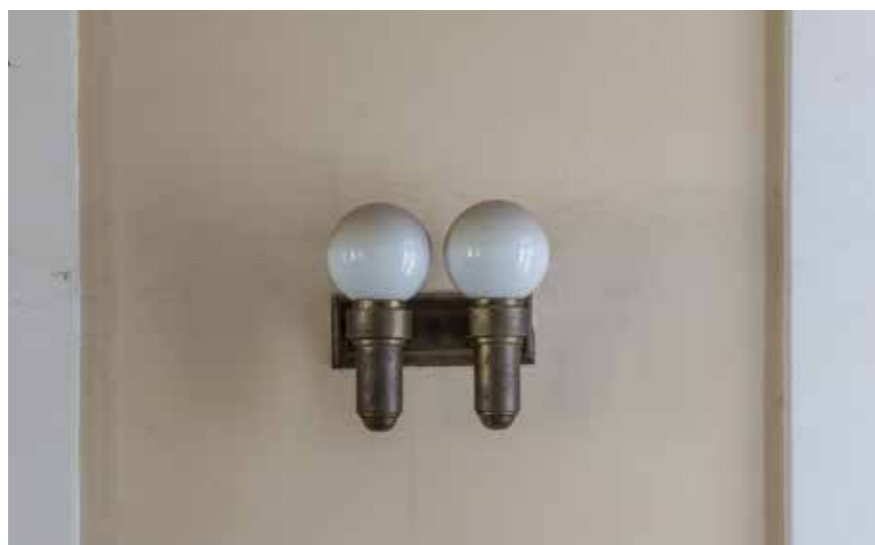
- **Opis:** Pogled na izvorne plafonjere i lampe na bočnim zidovima stubišta.
- **Smještaj:** Prostor stubišta
- **Datacija:** 1926.–1928.

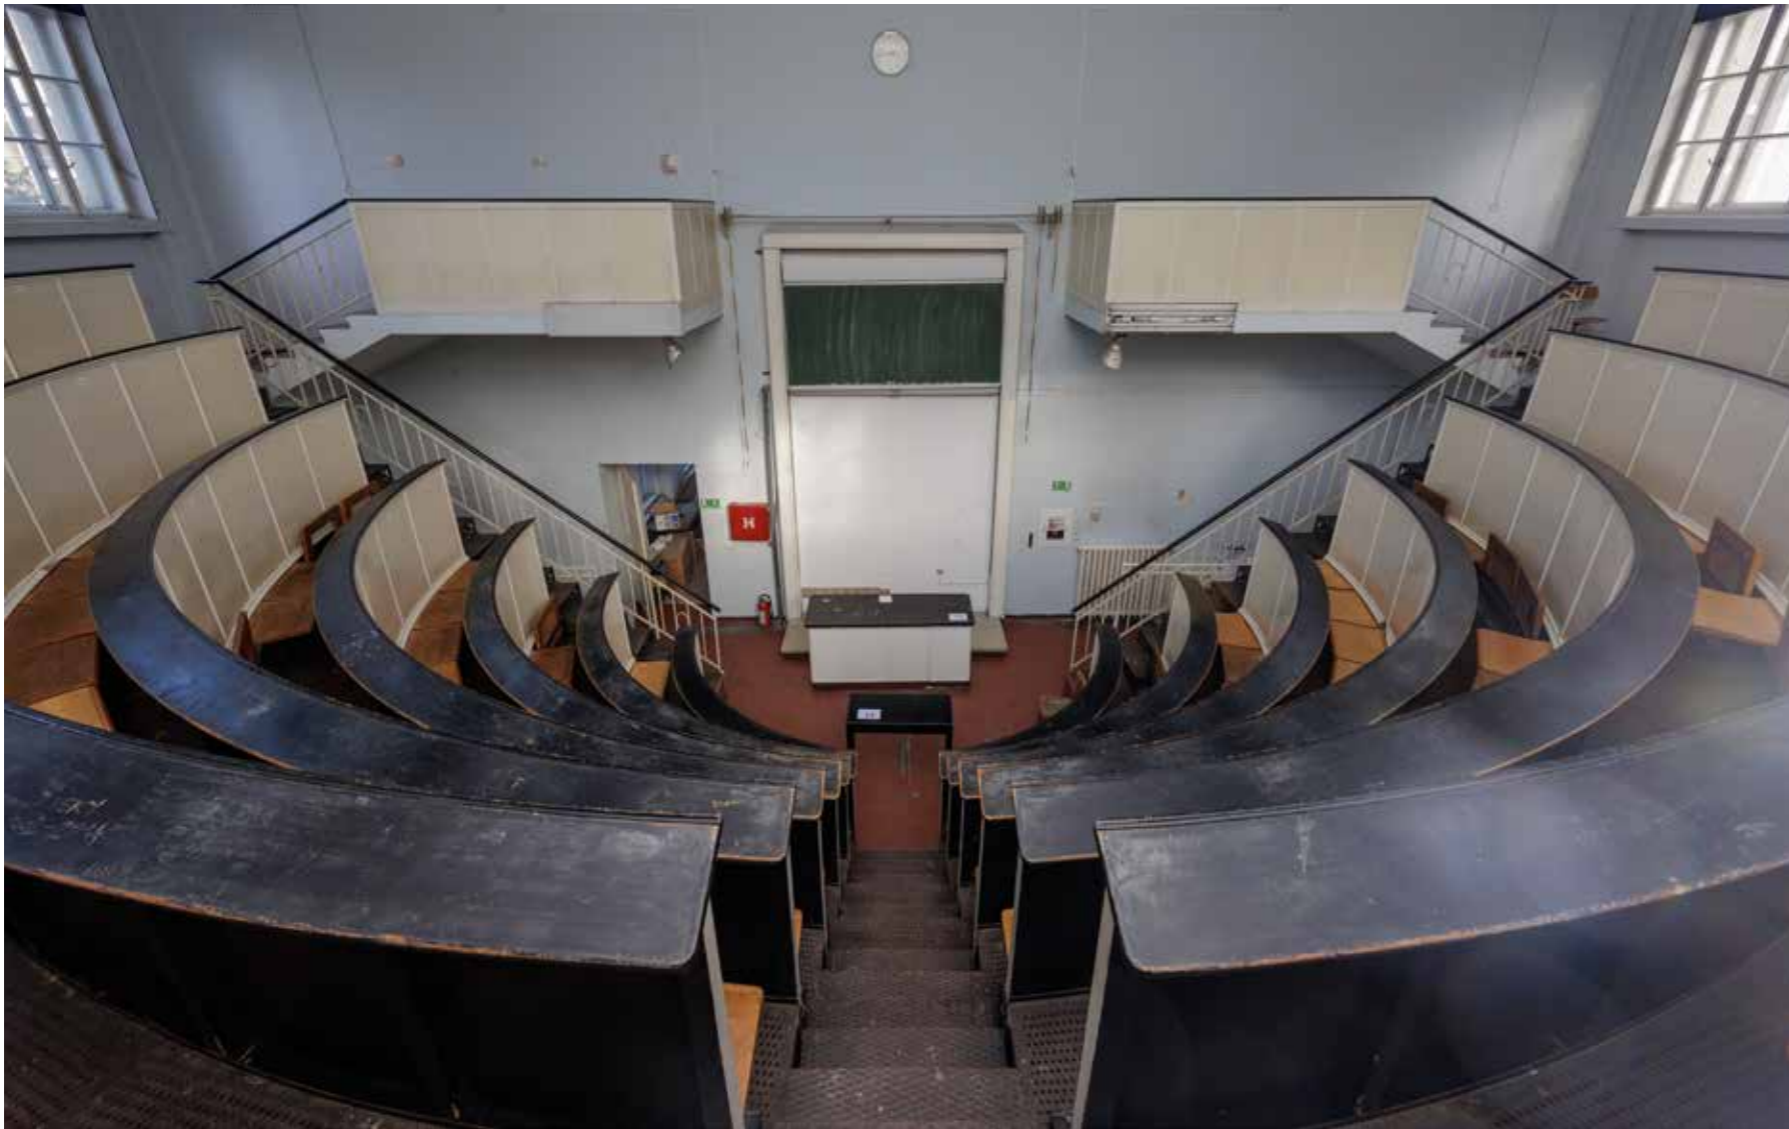
- **Opis:** Pogled na prostoriju amfiteatra sa strmim stepenasto izvedenim klupama za sjedenje, te metalnom konstrukcijom i stepeništem. Bočna stepeništa spuštaju se s podesta u razini kata, koji su ograđeni drvenom ogradom. Ograda podesta oblikovanjem prati oblik klupa za sjedenje, dok je u nastavku stepeništa izvedena jednostavna geometrizirana ograda od lijevanog željeza s drvenim rukohvatom.
- **Smještaj:** Prostor amfiteatra
- **Datacija:** 1926.–1928.

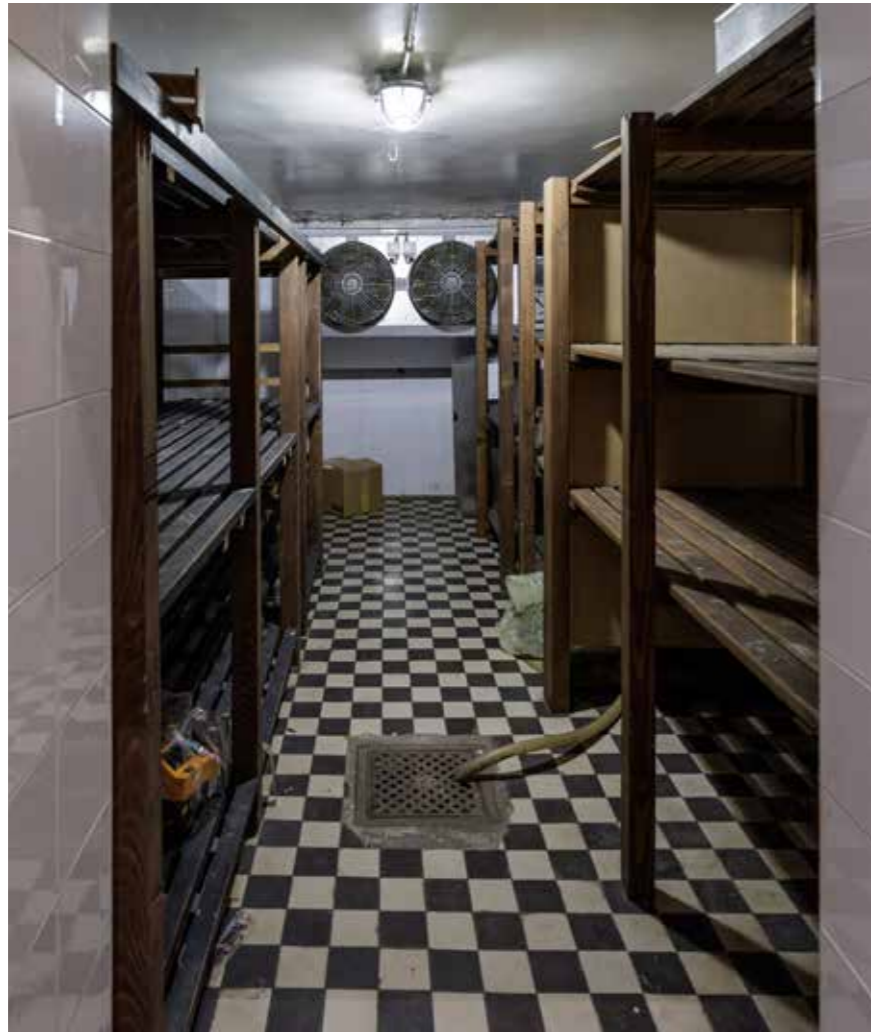
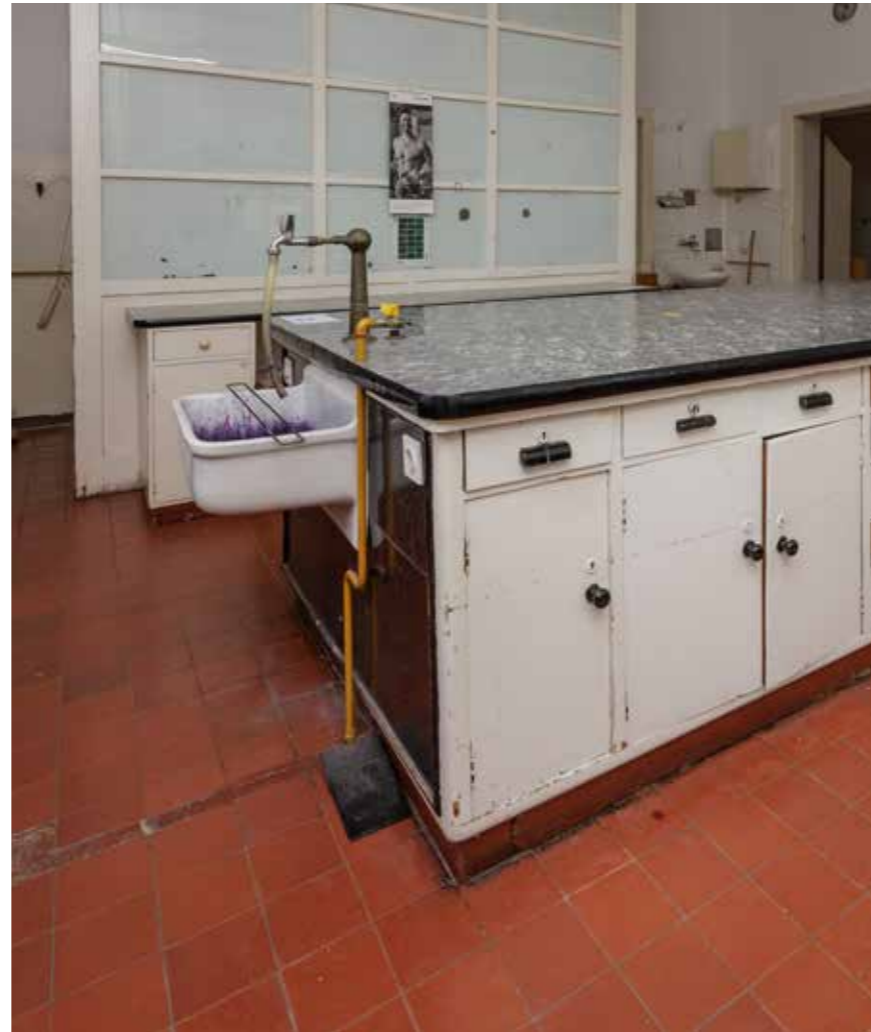
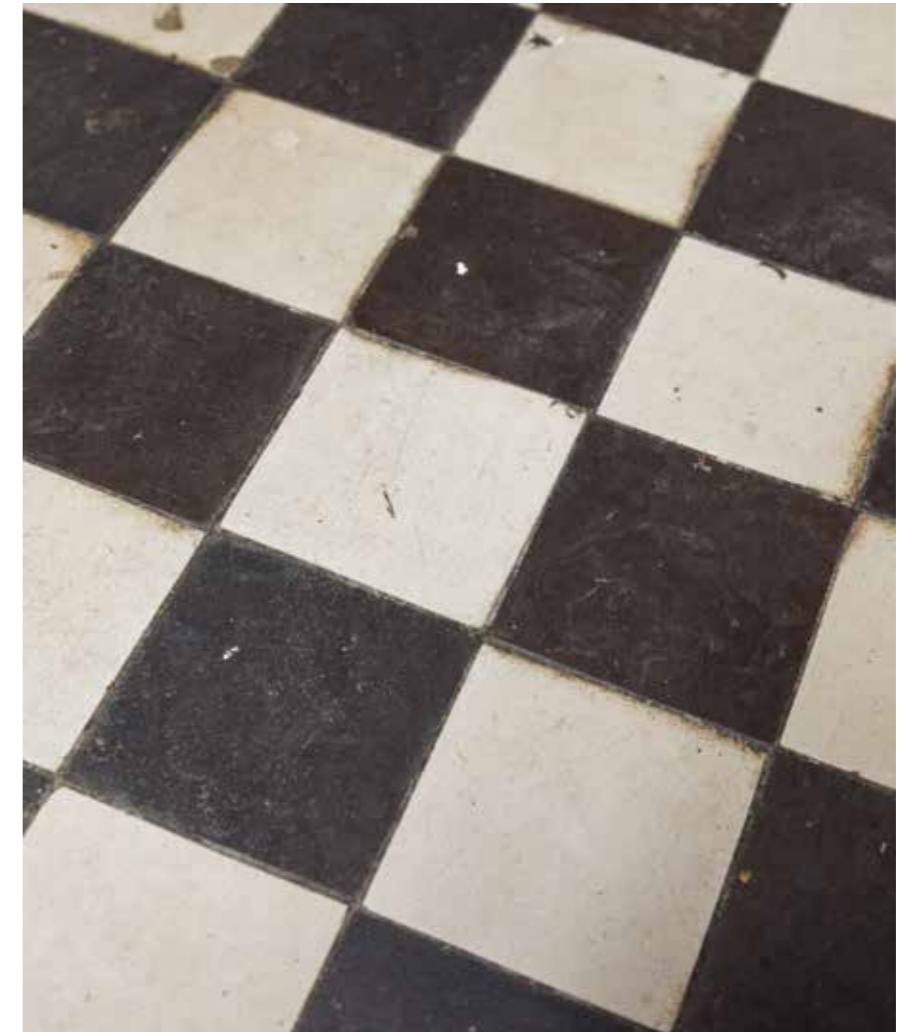
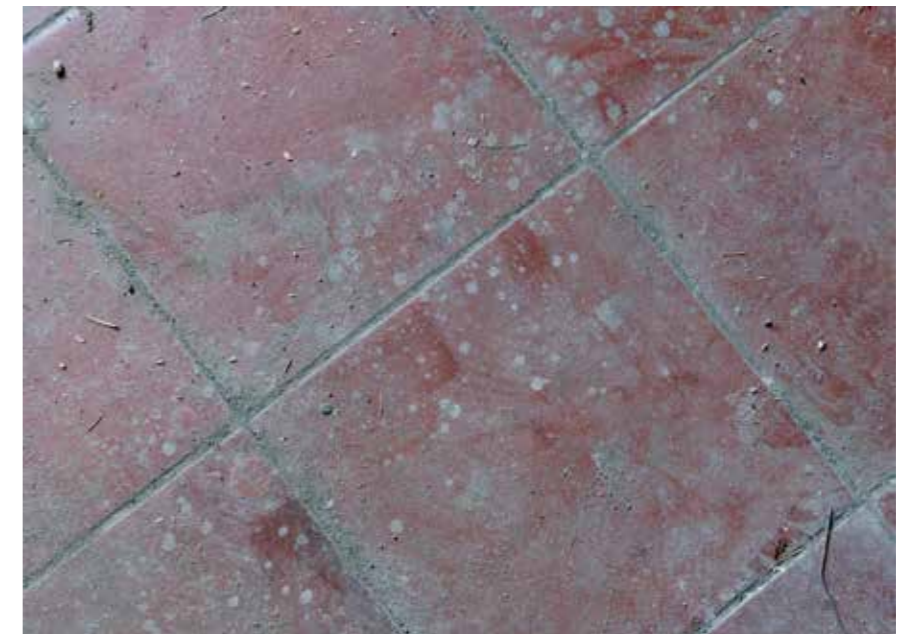
- **Opis:** Prostorije u istočnom krilu zgrade u razini drugog kata s moguće izvornim podnicama. Keramičke pločice jednostavnog kvadratnog formata.
- **Smještaj:** Prostorije u istočnom krilu u razini drugog kata
- **Datacija:** 1926.–1928.

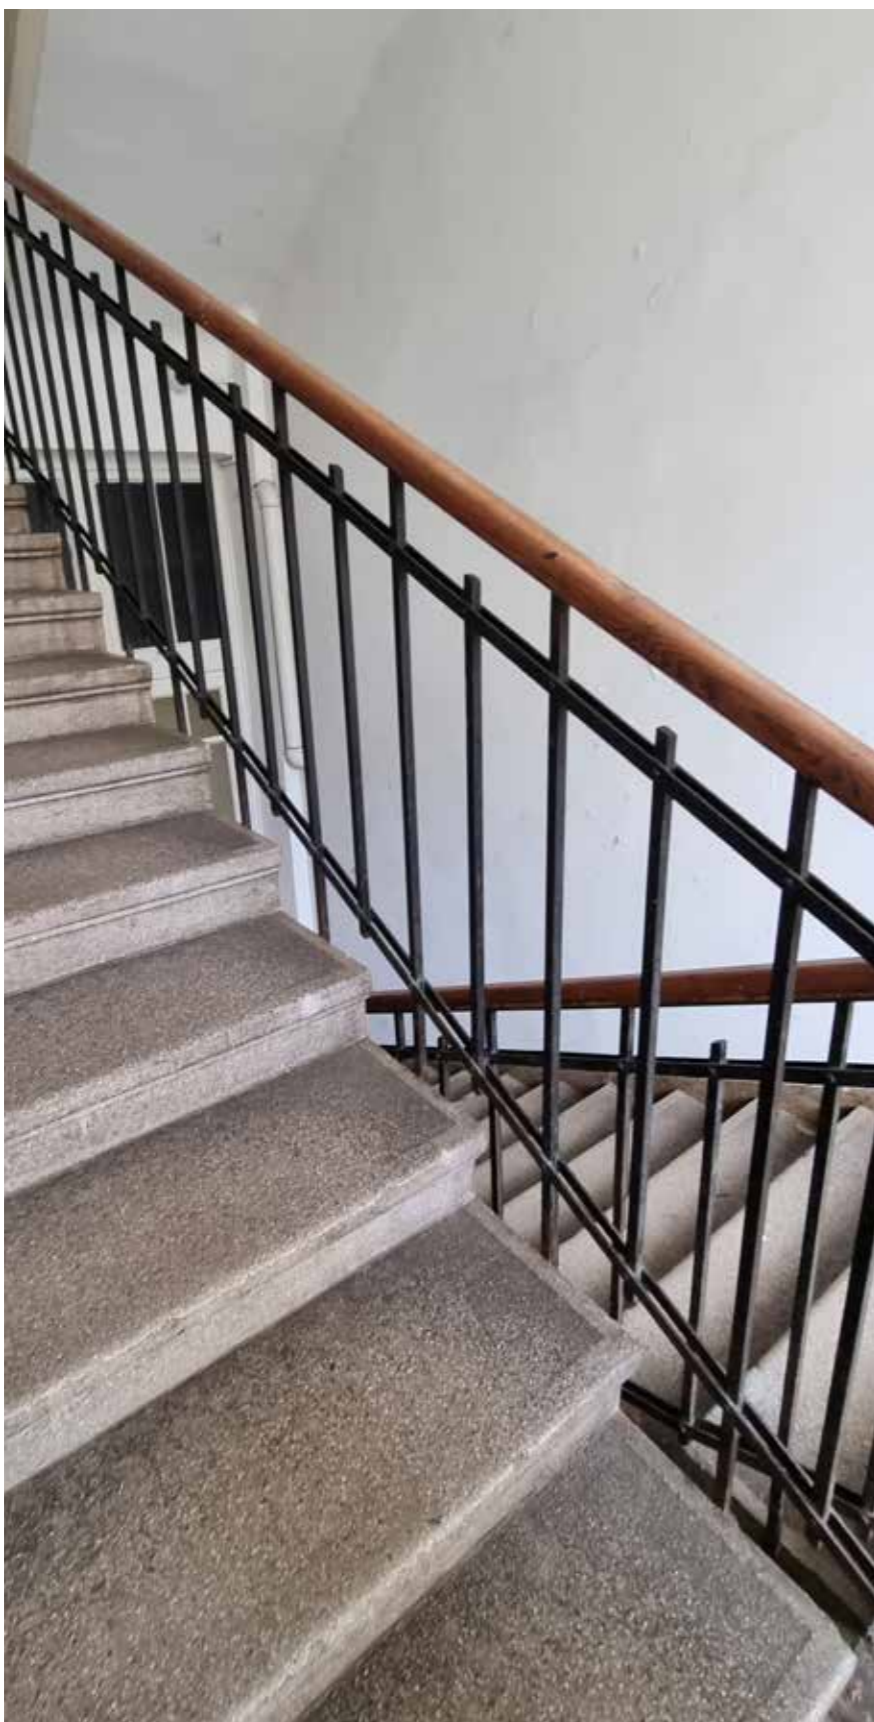
- **Opis:** Ograda bočnih sporednih stubišta. Jednostavna ograda od lijevanog željeza s drvenim rukohvatima.
- **Smještaj:** Prostor bočnih, sporednih stubišta
- **Datacija:** 1926.–1928.
