EPIDEMIOLOŠKI INSTITUT –  
Zgrada Hrvatskog zavoda za javno zdravstvo  
ROCKEFELLEROVA 2, ZAGREB  
POVIJEST GRADNJE, VALORIZACIJA I  
PRIJEDLOG KONZERVATORSKIH SMJERNICA

# KONZERVATORSKI ELABORAT

Dr. sc. Joško Belamarić

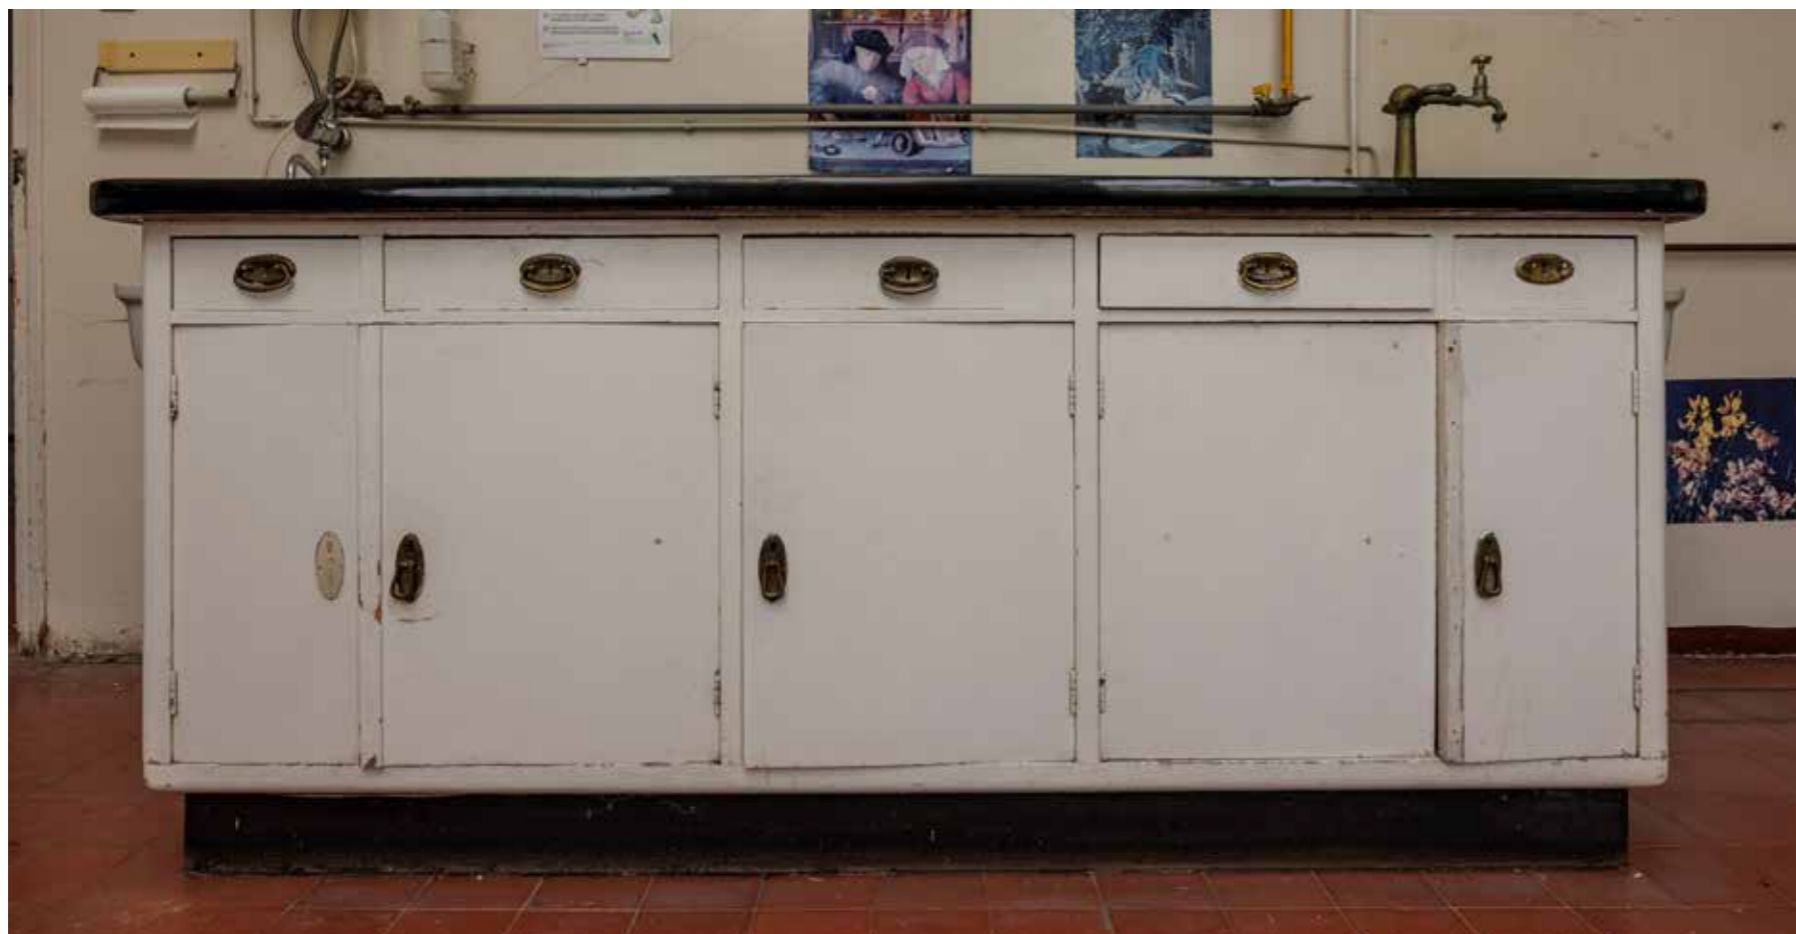
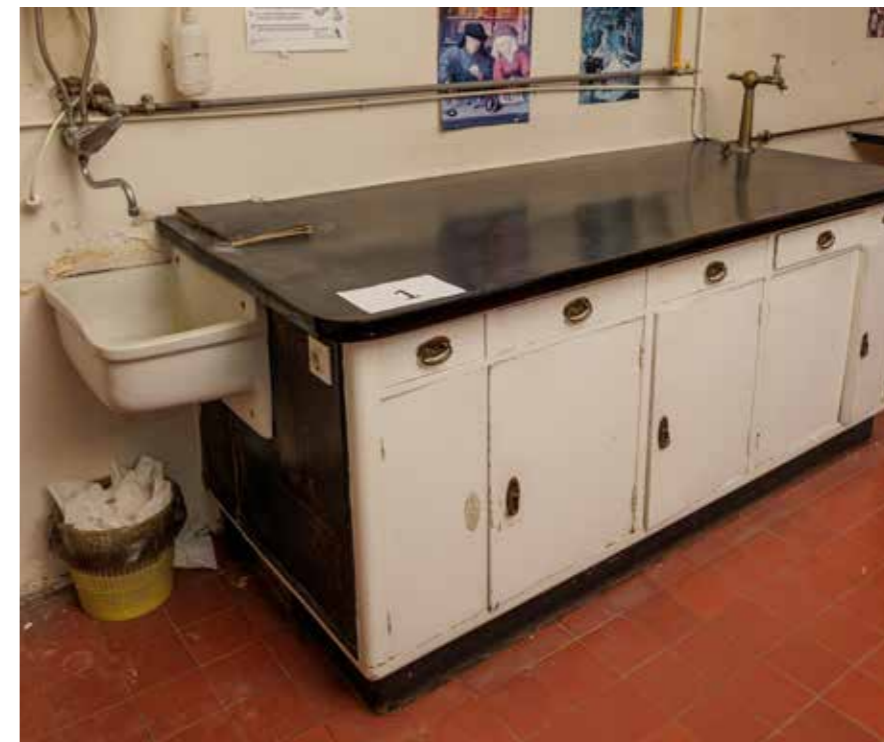
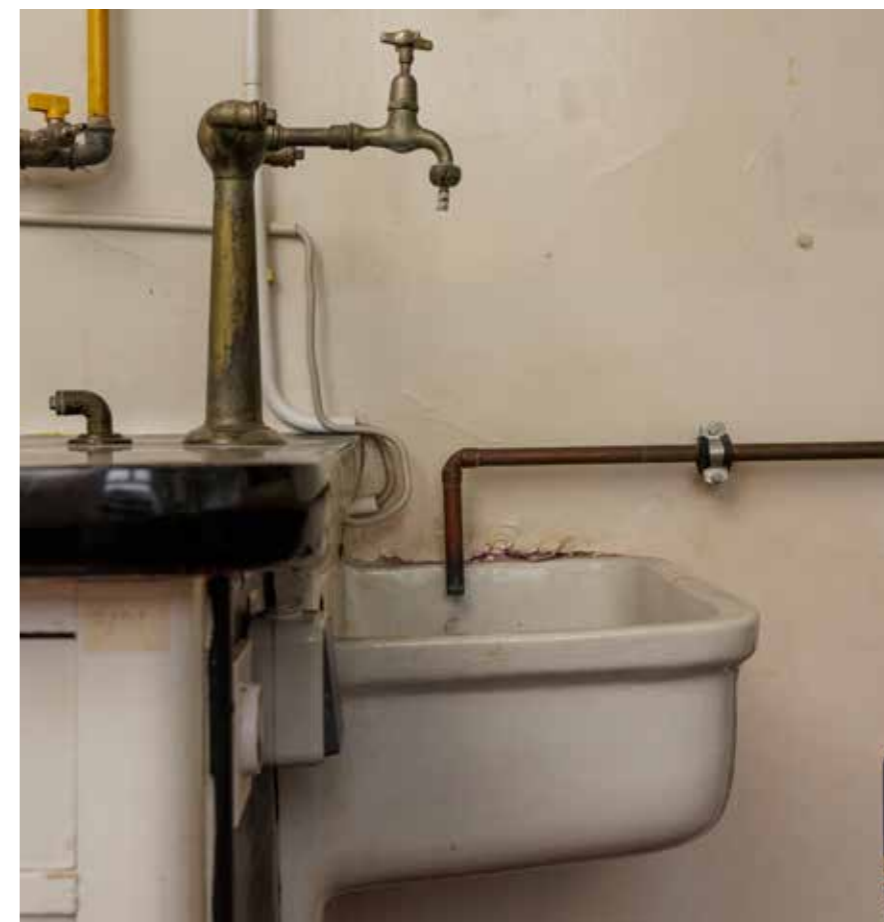
Slika 1. Laboratorijska armatura (laboratorijski pult s podpultim elementima i sudoperima)

- **Dimenzije:** v. 130,5 cm / š. 134 cm / d. 290 cm
- **Materijal:** drvo, metal
- **Količina:** 1
- **Smještaj:** prostorija u sjeverozapadnom krilu zgrade na drugom katu
- **Datacija:** 1926./1927.

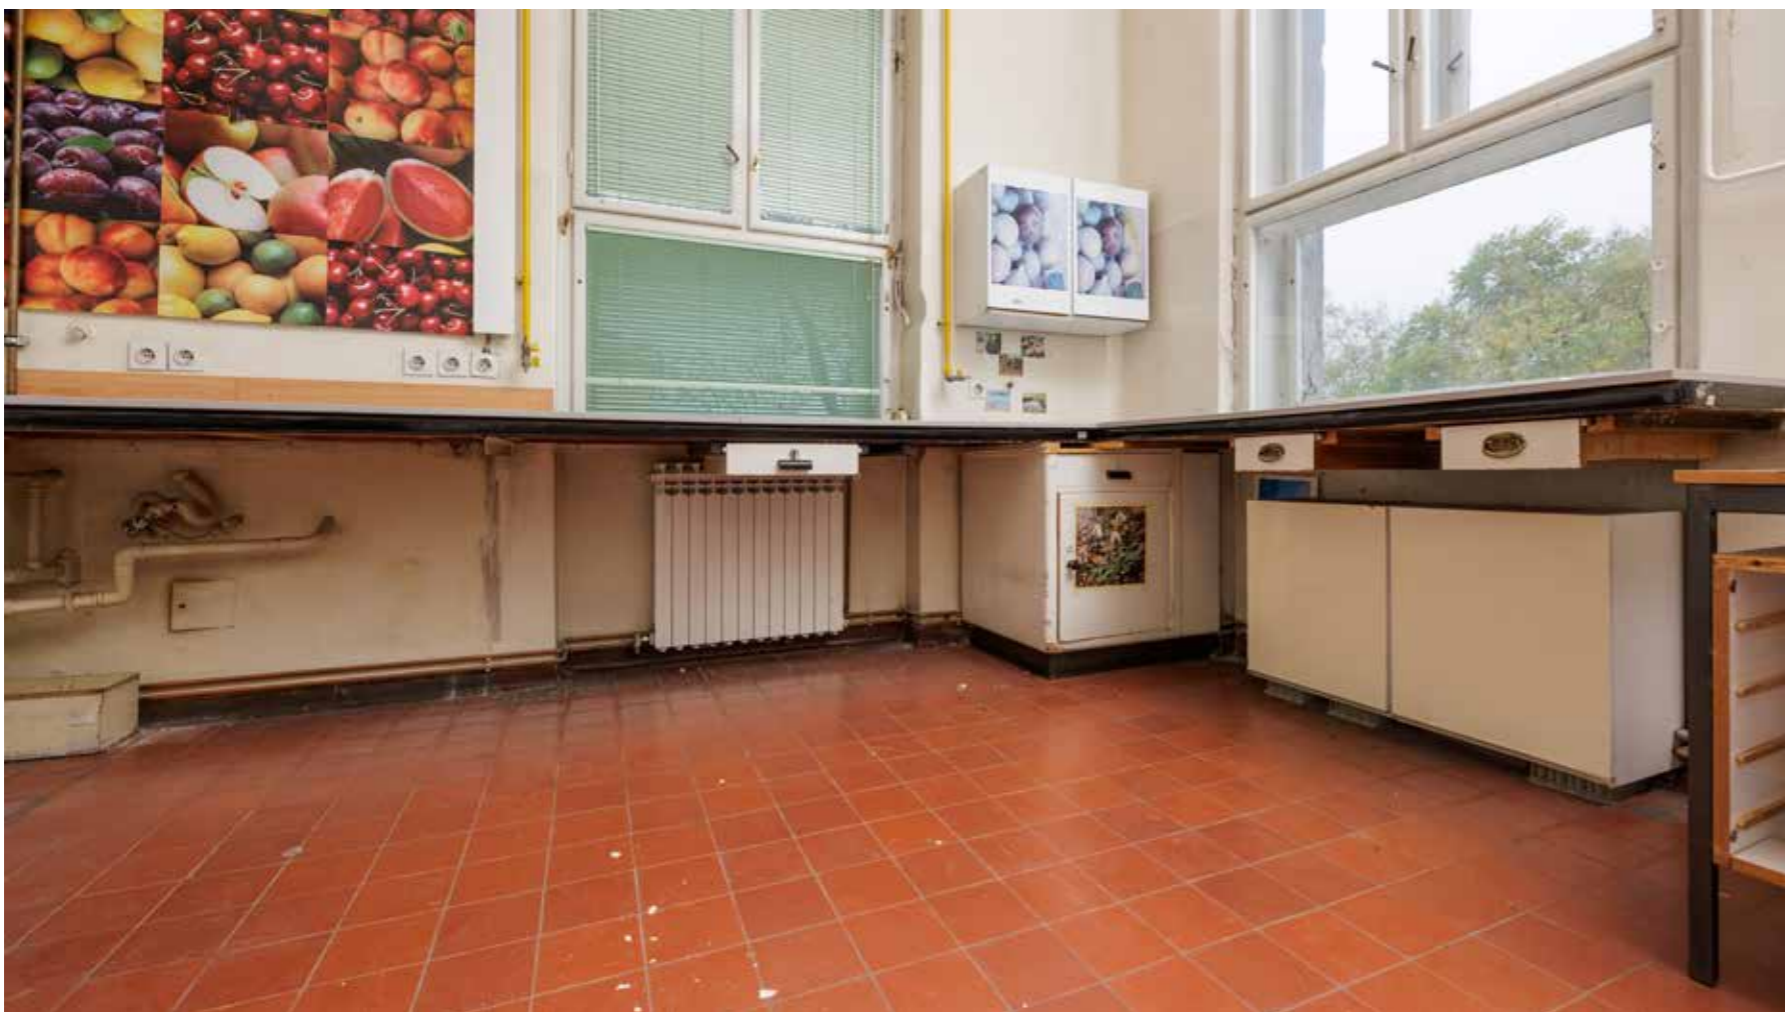
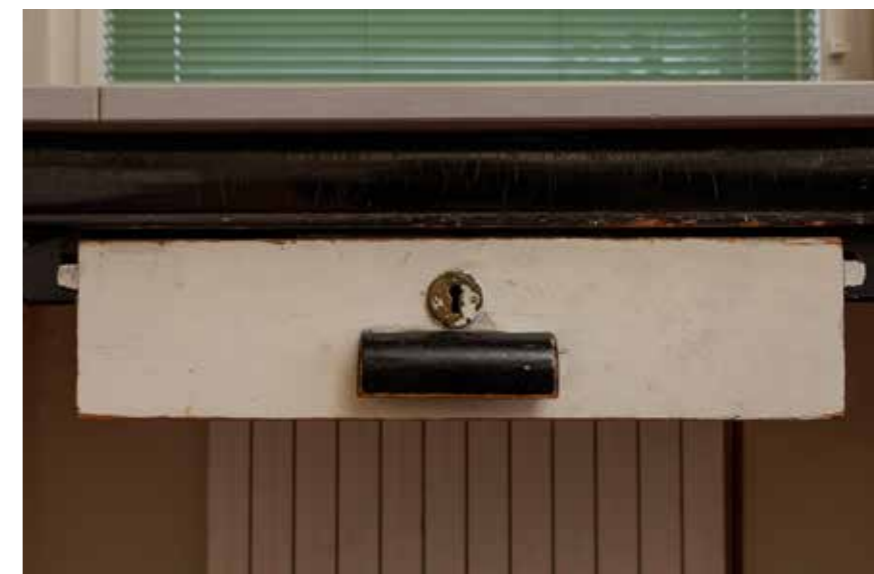
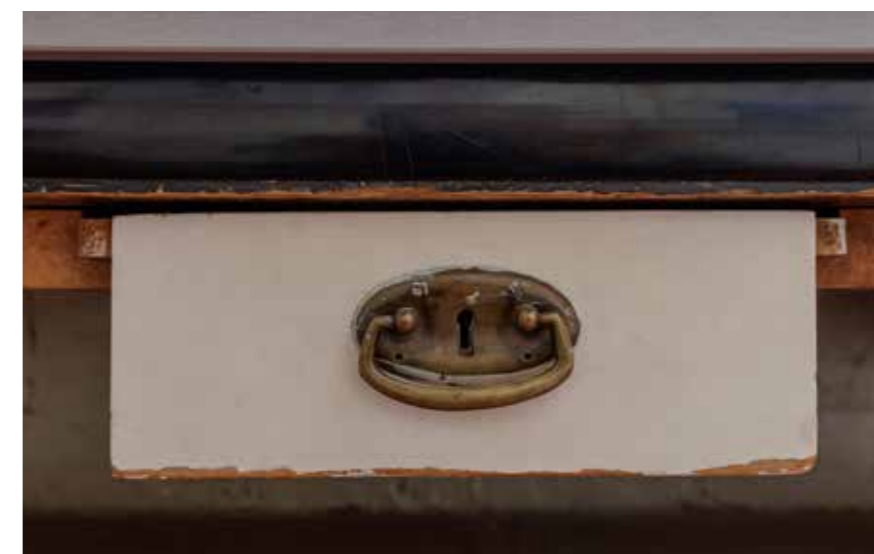
Slika 2. Laboratorijski pult s podpultnim elementima

- **Dimenzije:** v. 109 cm / š. 75 cm / d. 378/227 cm
- **Materijal:** drvo, metal
- **Količina:** 1
- **Smještaj:** prostorija u sjeverozapadnom krilu zgrade na drugom katu
- **Datacija:** 1926./1927.

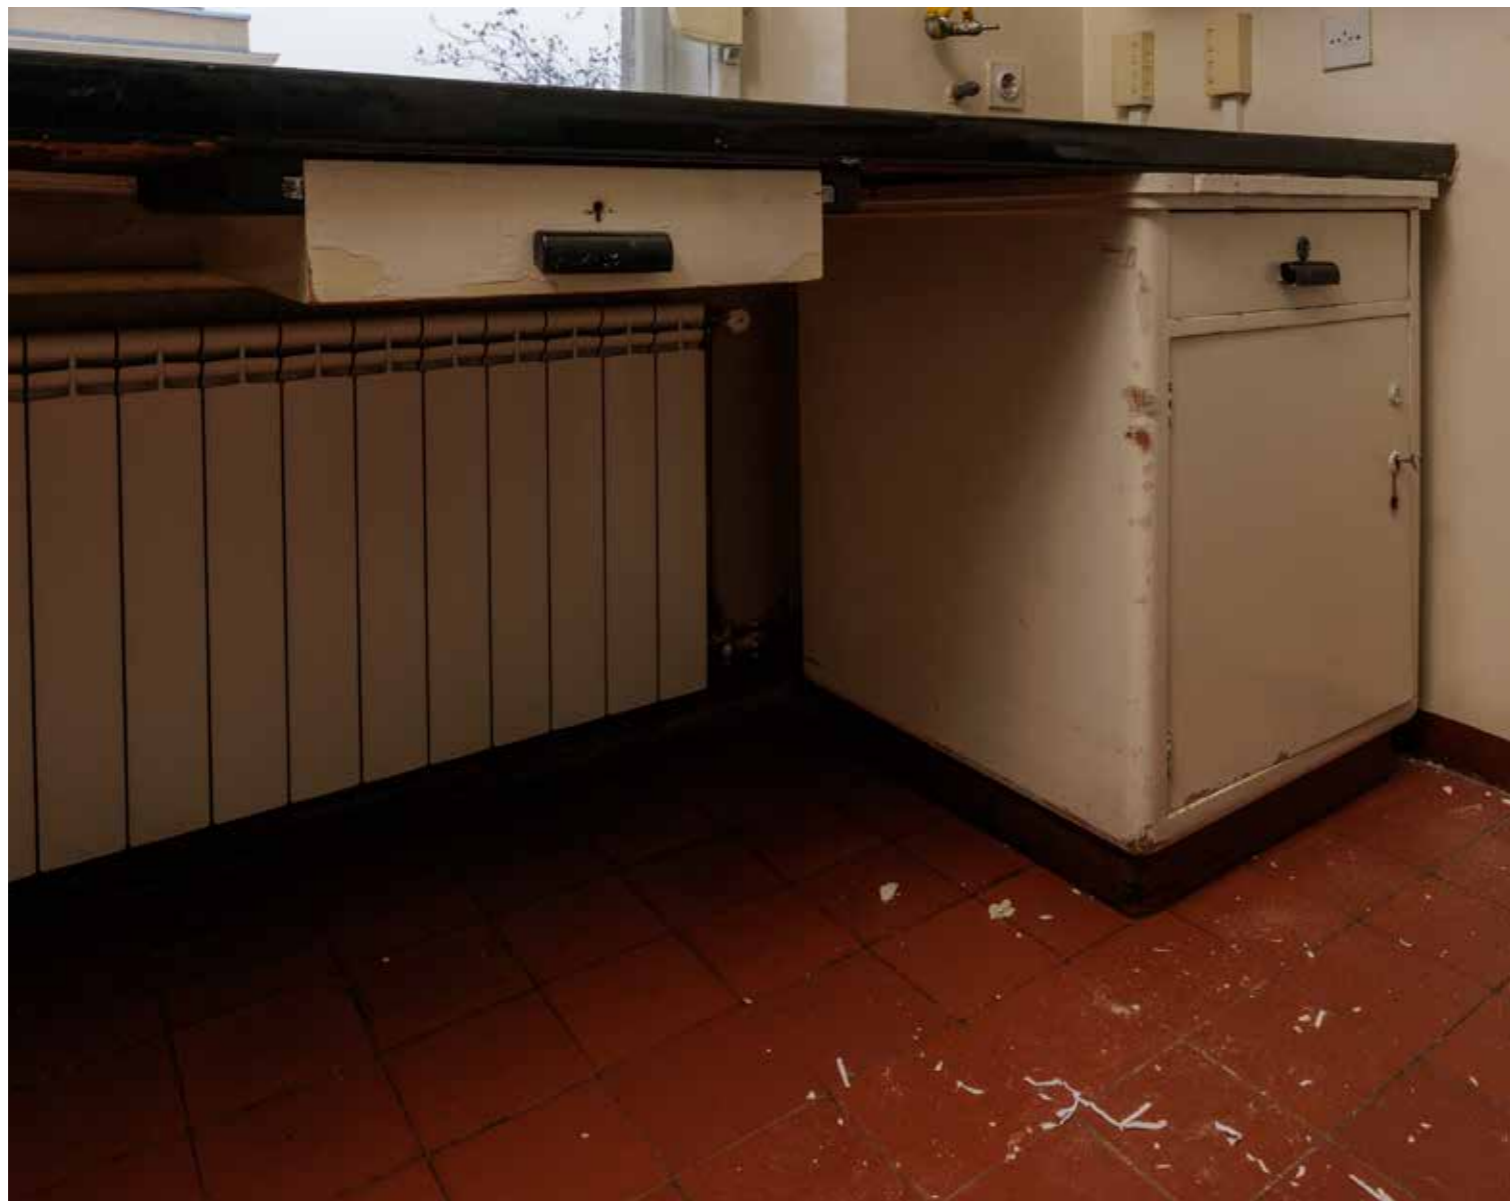
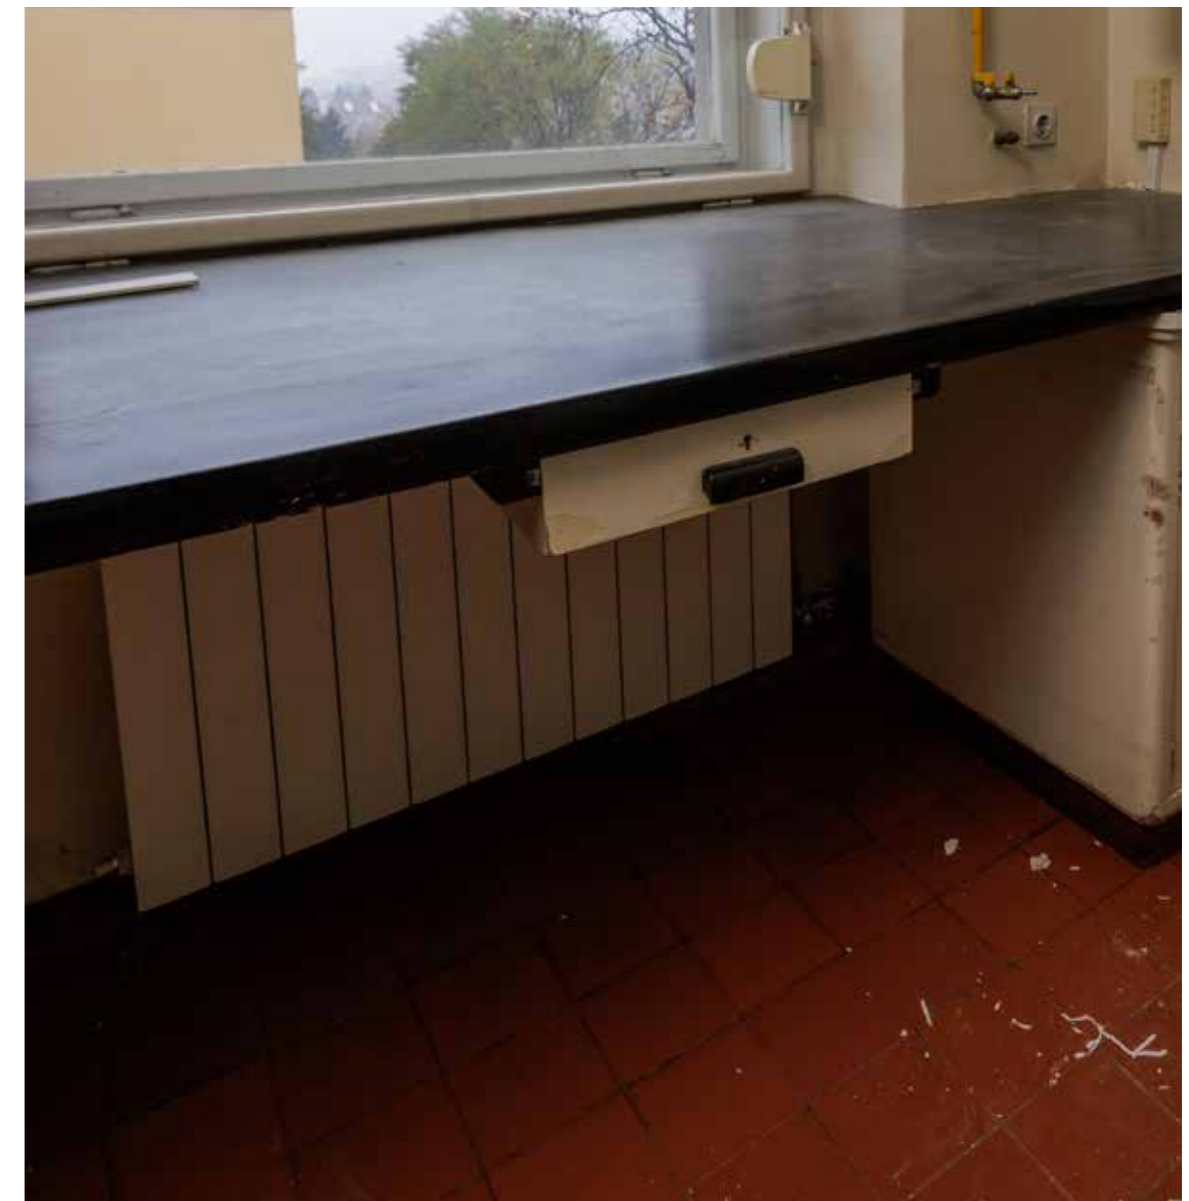
Slika 3. Laboratorijska pult s podpultnim elementima

- **Dimenzije:** v. 88 cm / š. 95 cm / d.255 cm
- **Materijal:** drvo, metal
- **Količina:** 1
- **Smještaj:** prostorija u sjeverozapadnom krilu zgradena drugom katu
- **Datacija:** 1926./1927.

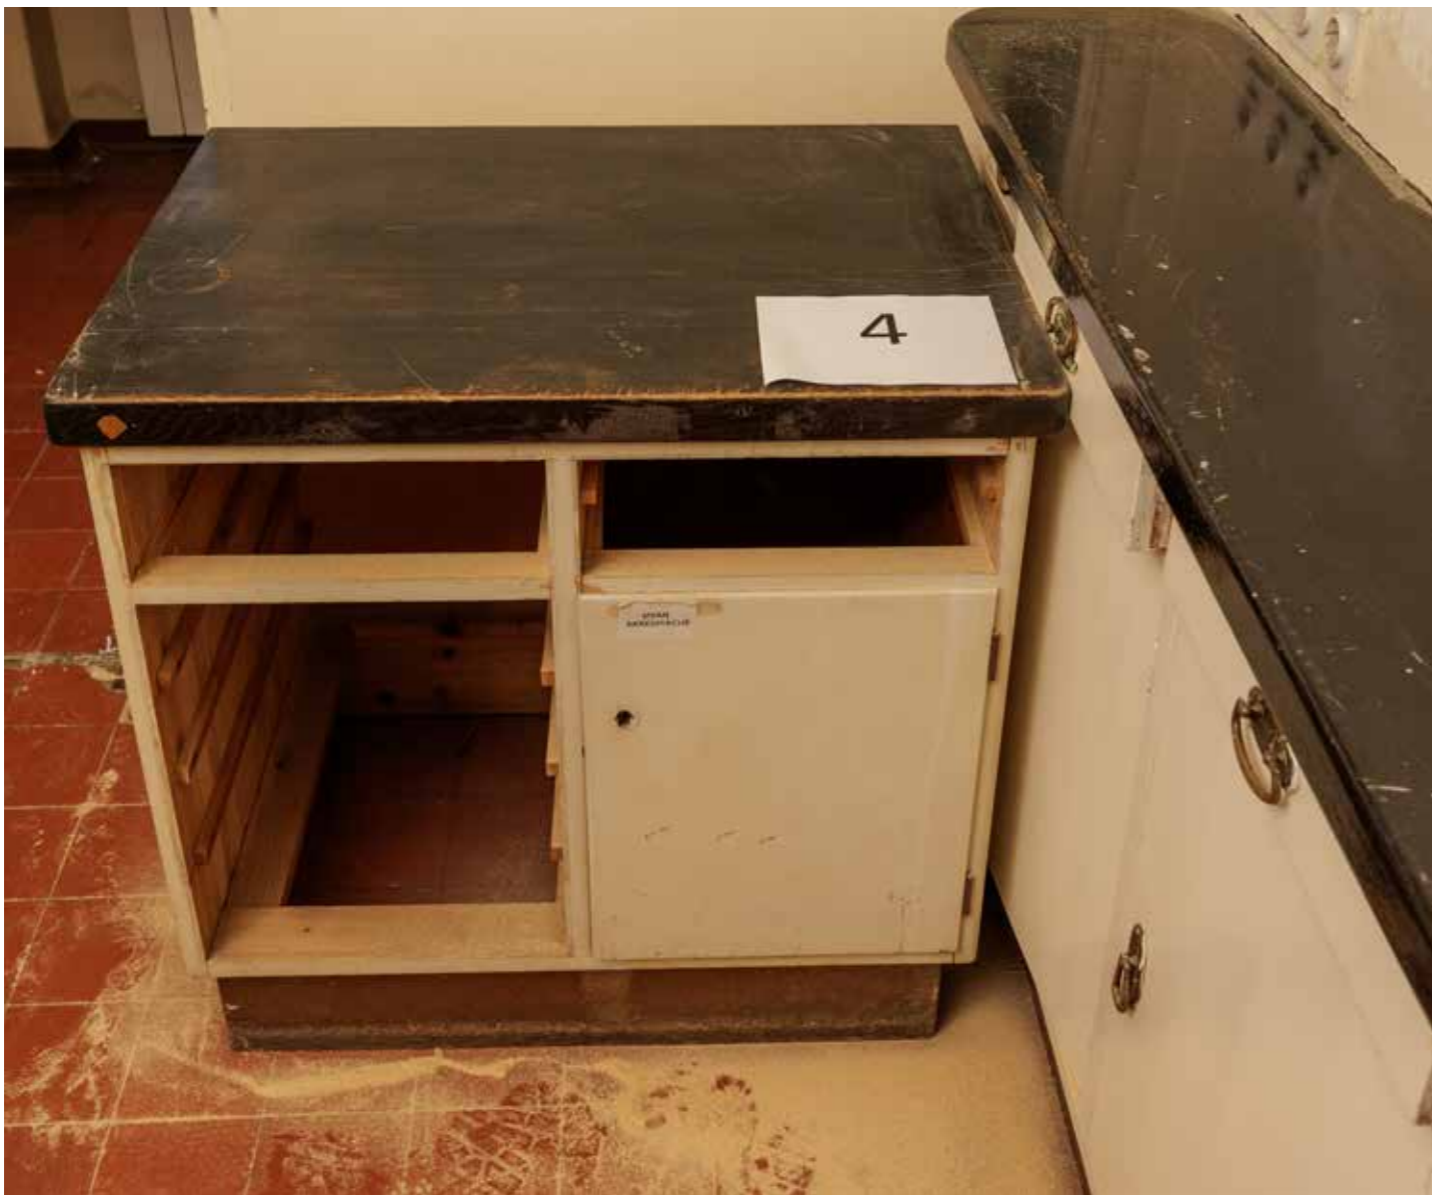
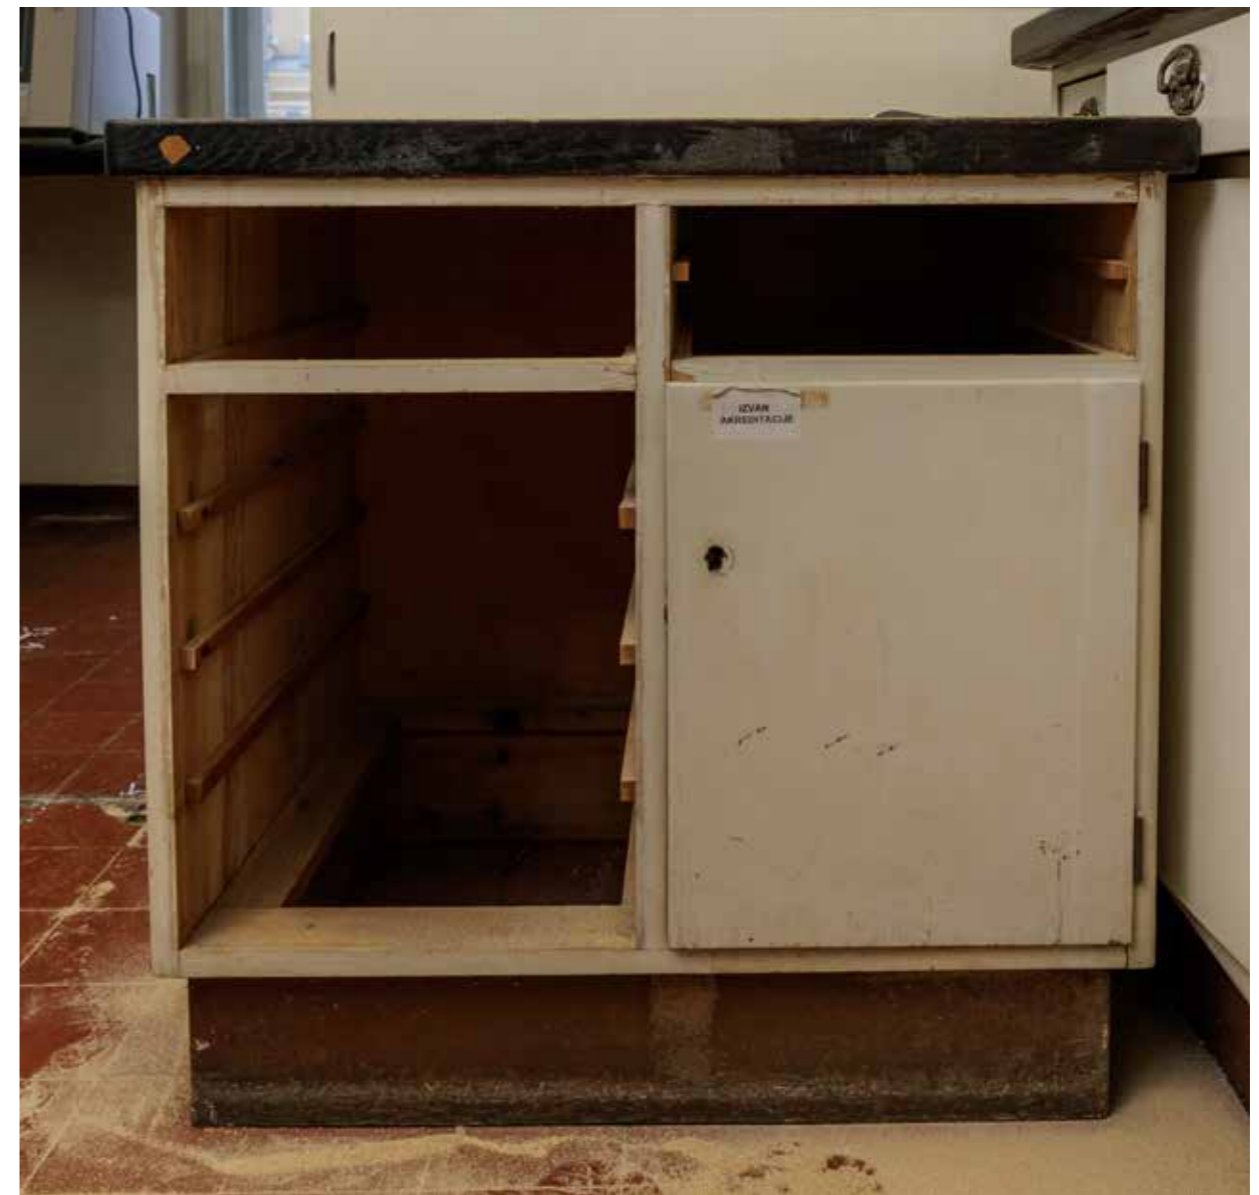
Slika 4. Laboratorijski ormarić

- **Dimenzije:** v. 82 cm / š. 81 cm / d. 84 cm
- **Materijal:** drvo, metal
- **Količina:** 1
- **Smještaj:** prostorija u sjeverozapadnom krilu zgrade na drugom katu
- **Datacija:** 1926./1927.

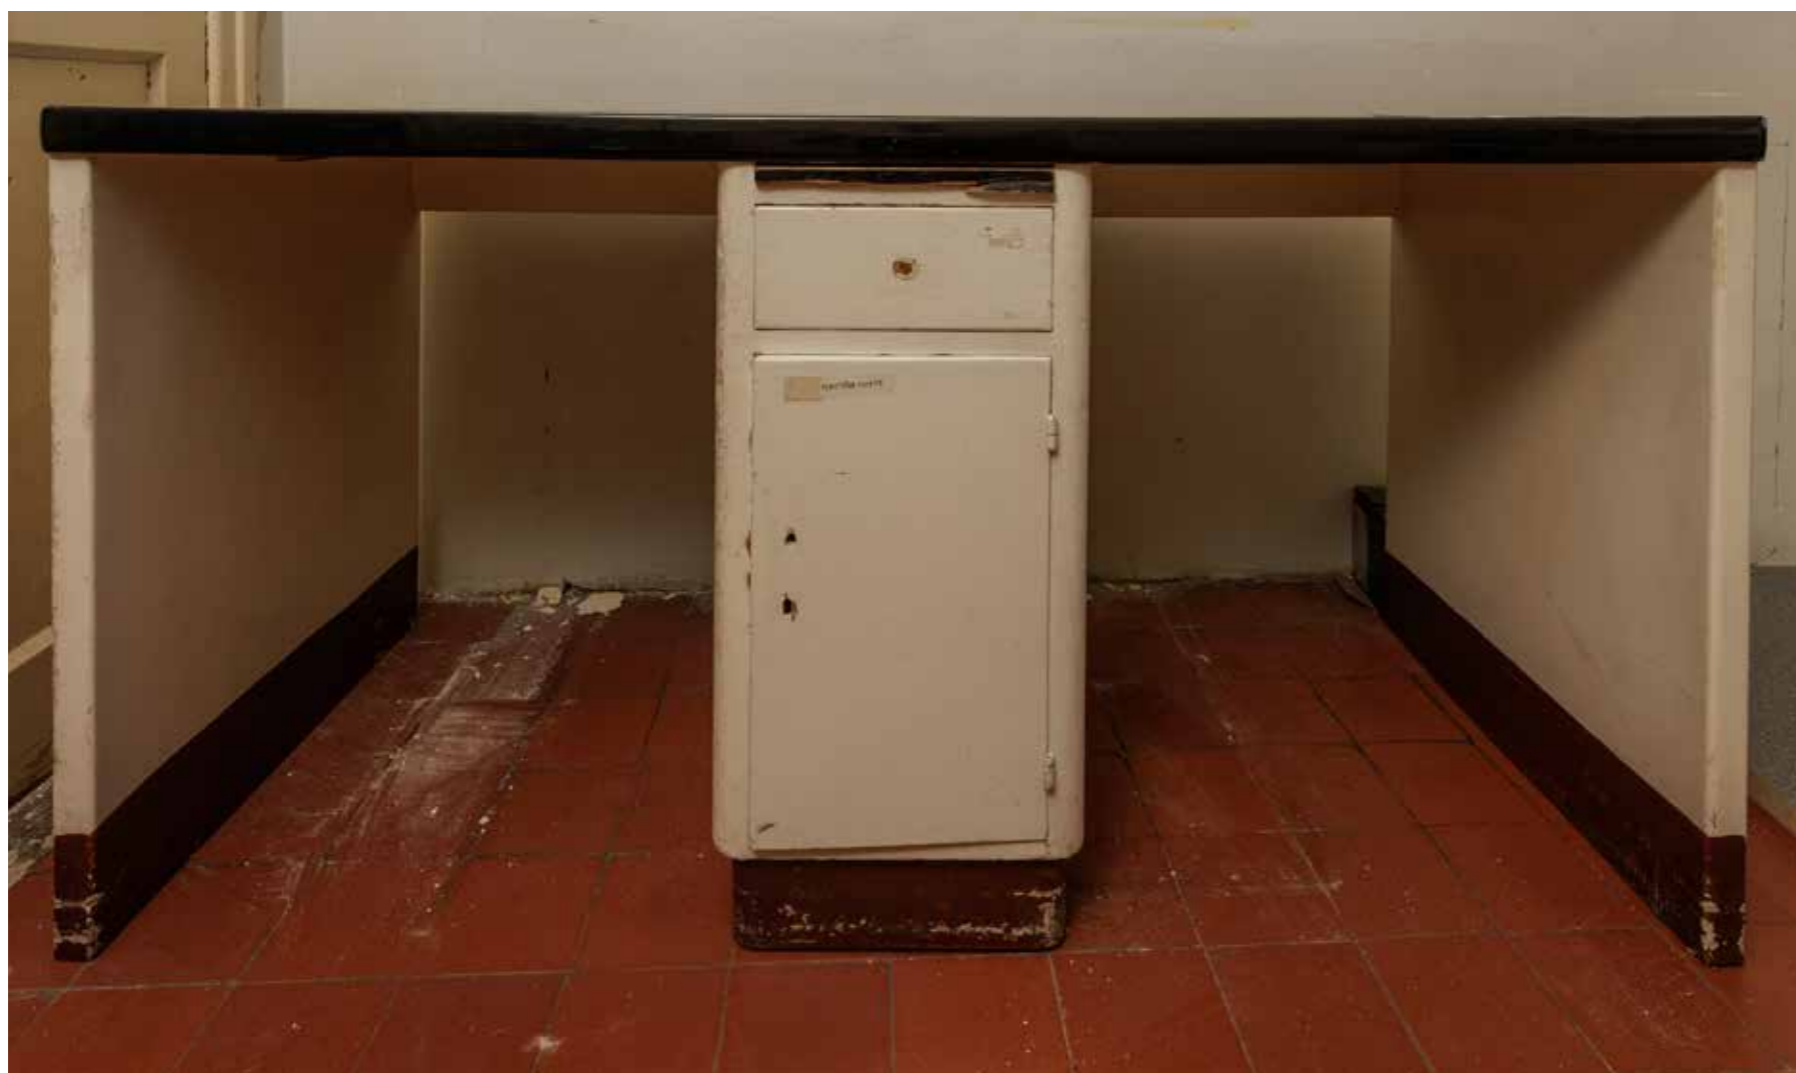
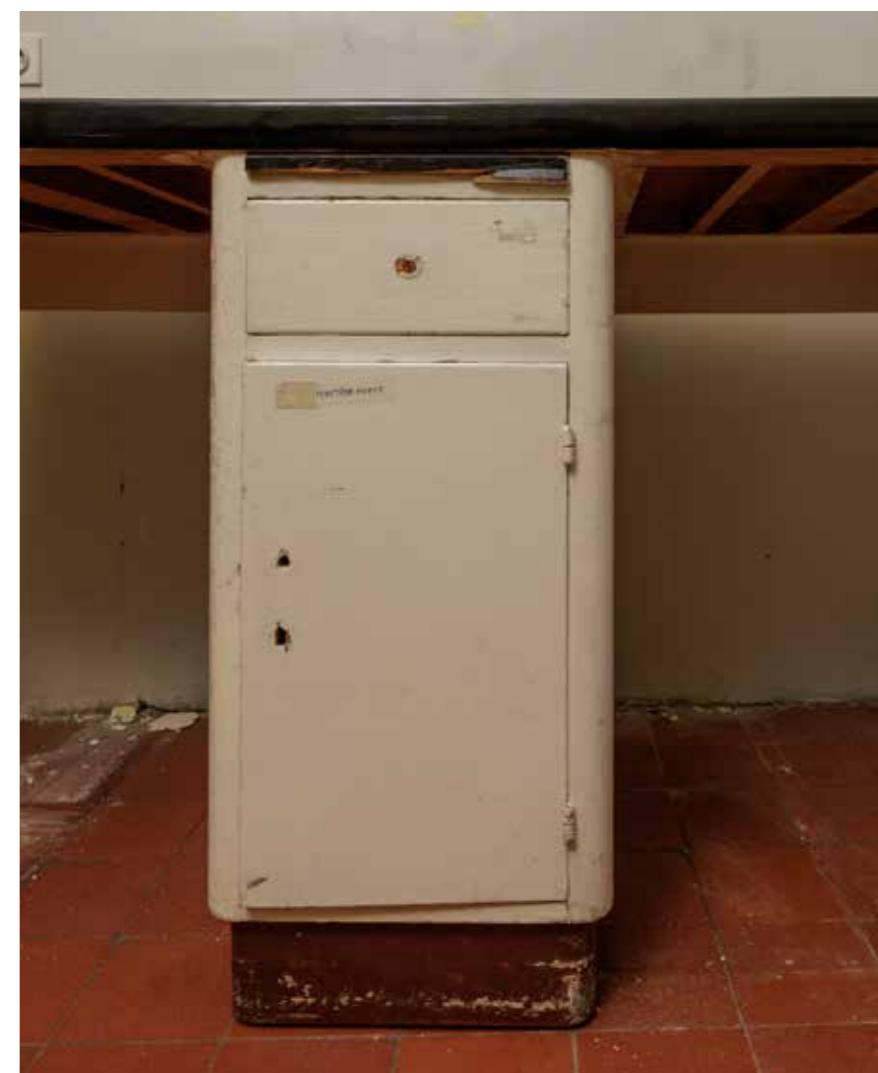
Slika 5. Laboratorijski stol s ormarićem

- **Dimenzije:** v. 83 cm / š. 68 cm / d. 160 cm
- **Materijal:** drvo, metal
- **Količina:** 1
- **Smještaj:** prostorija u sjeverozapadnom krilu zgrade na drugom katu
- **Datacija:** 1926./1927.

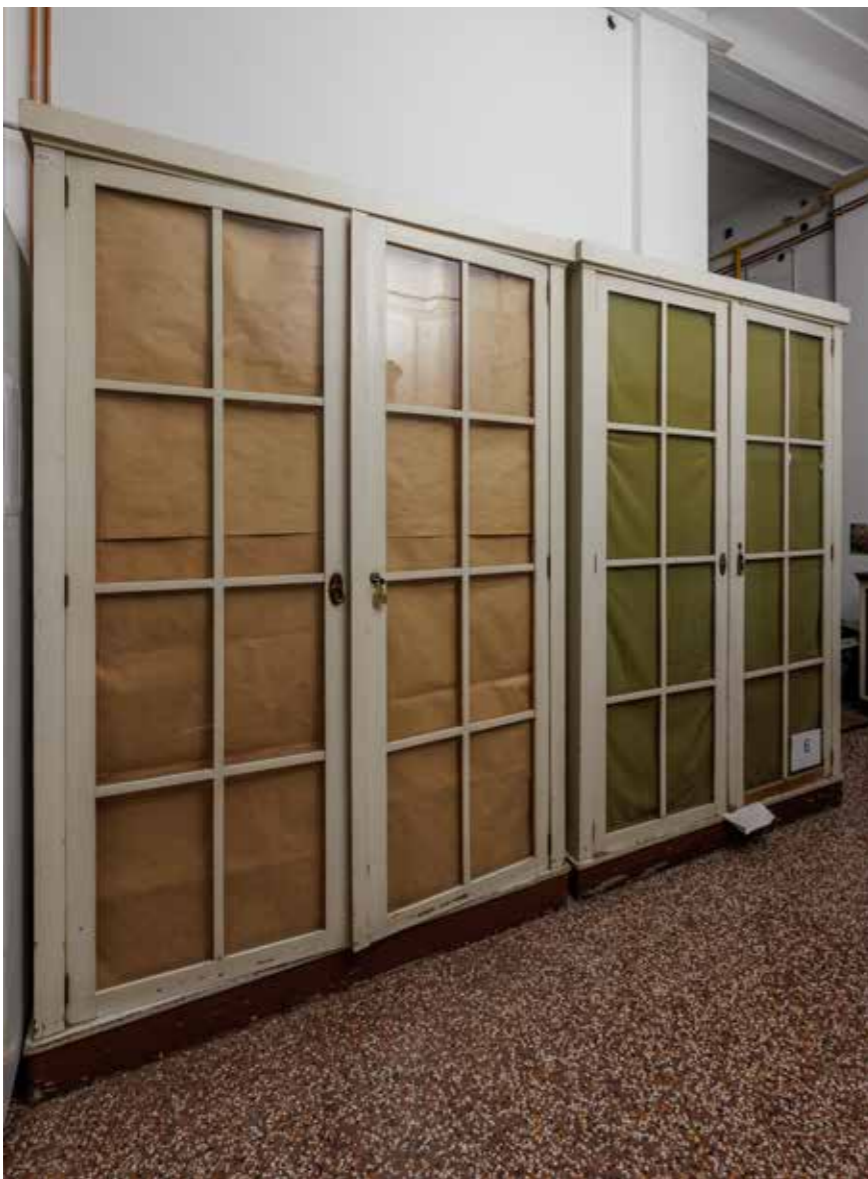
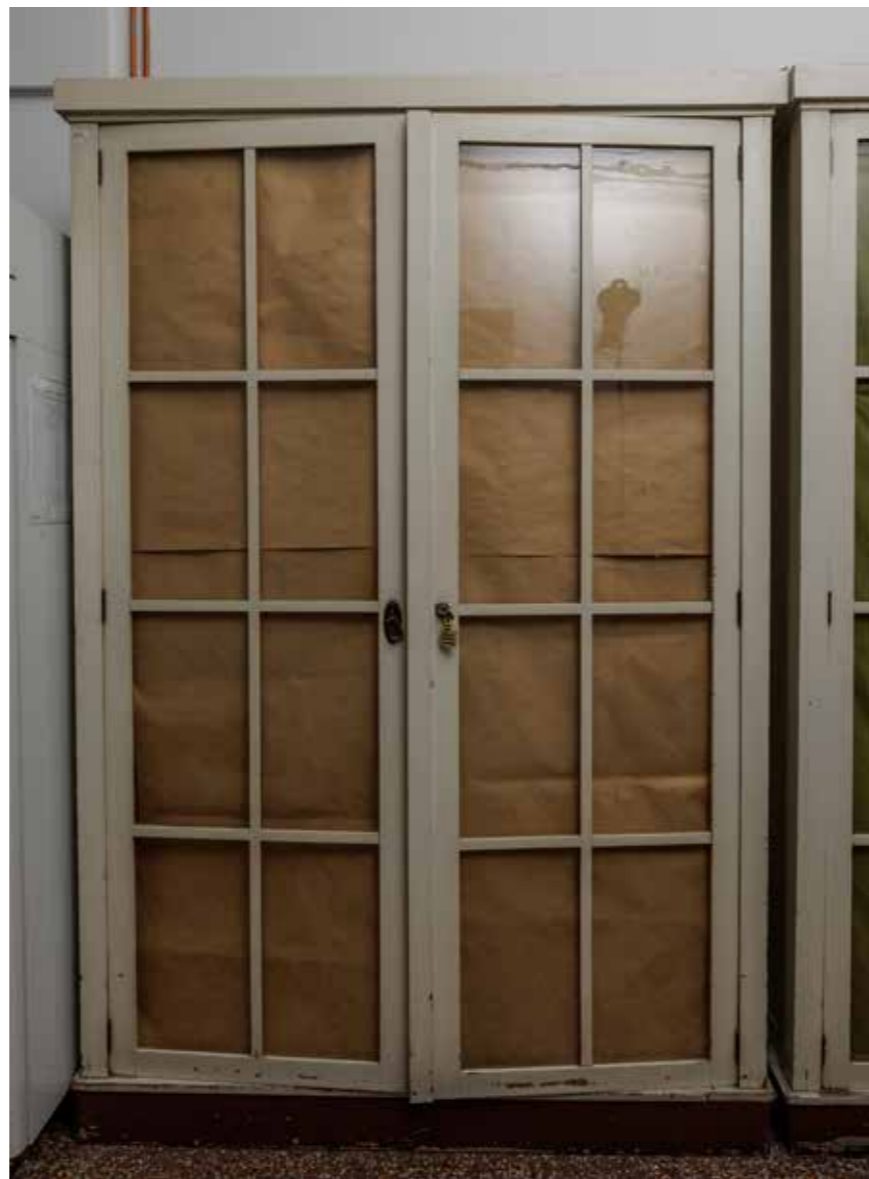
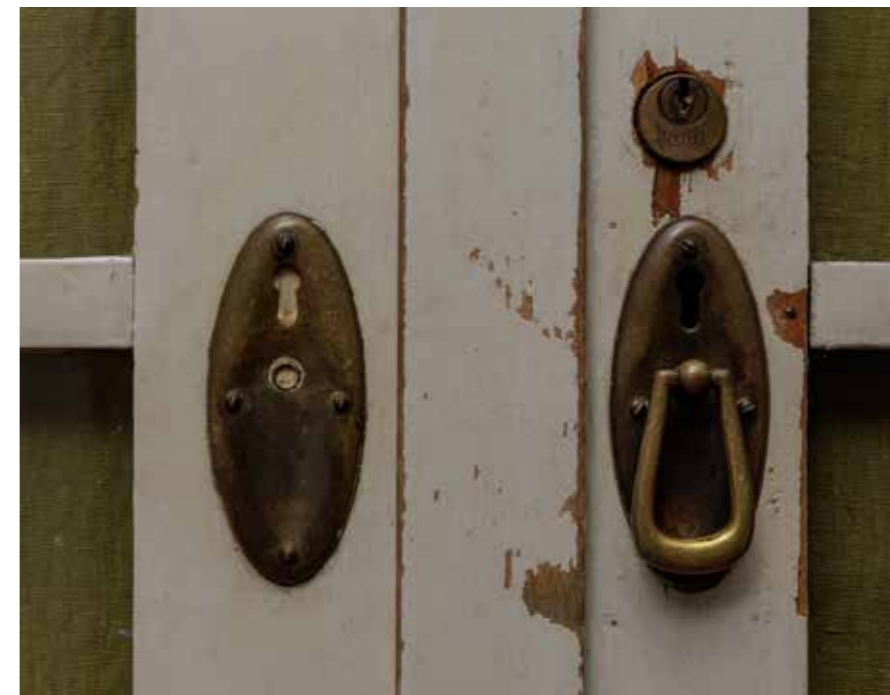
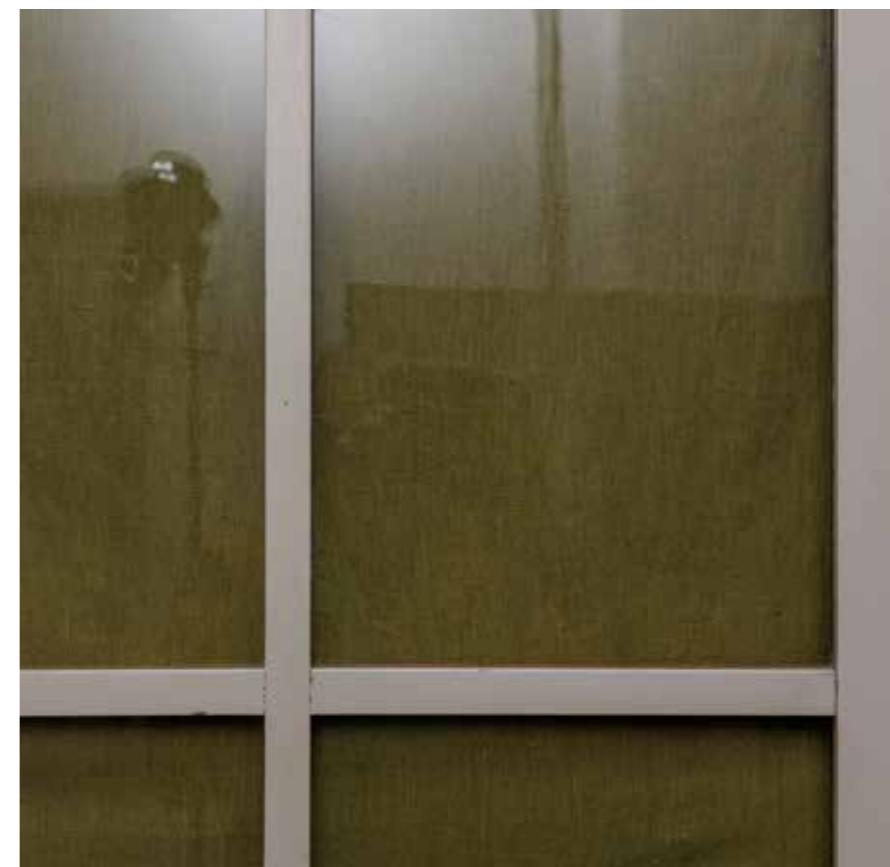
Slika 6. Ormar s ostakljenjem

- **Dimenzije:** v. 252 cm / š. 62 cm / d. 155 cm
- **Materijal:** drvo, staklo, metal
- **Količina:** 2
- **Smještaj:** hodnik u jugozapadnom krilu zgrade na drugom katu
- **Datacija:** 1926./1927.

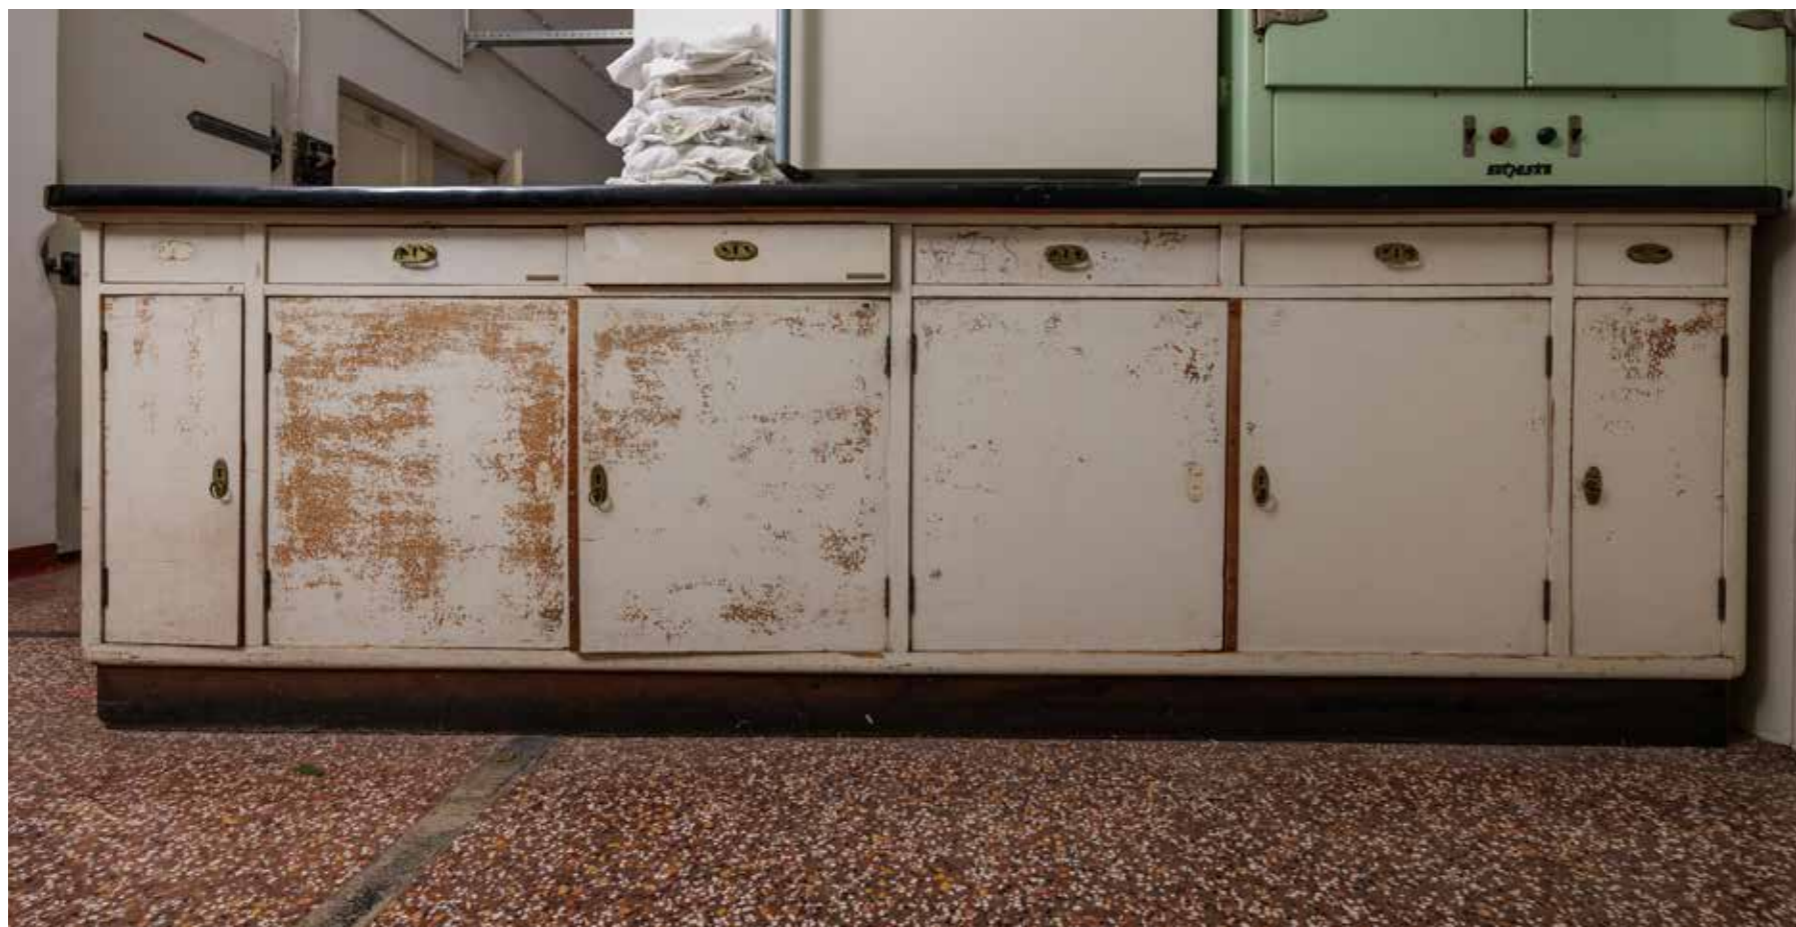
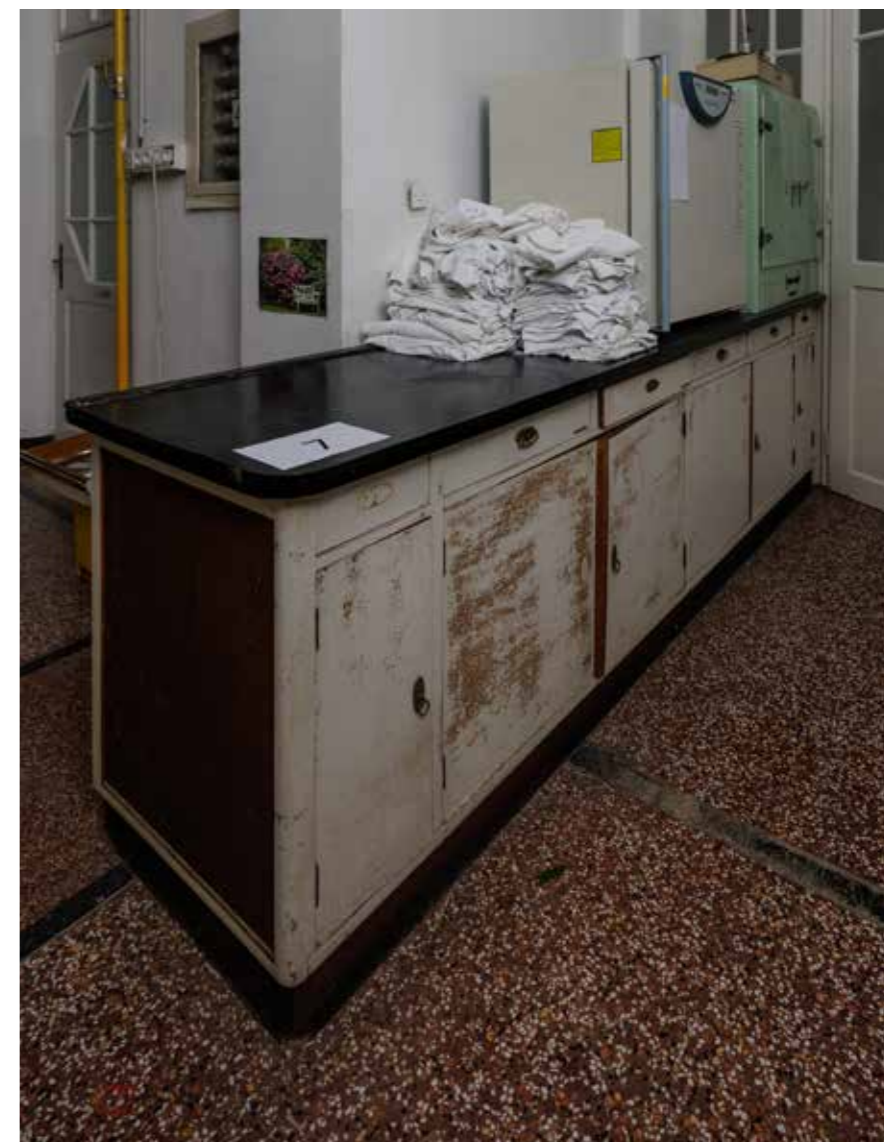
Slika 7. Laboratorijski pult s podpultnim ormarićima

- **Dimenzije:** v. 96 cm / š. 71 cm / d. 300 cm
- **Materijal:** drvo, metal
- **Količina:** 1
- **Smještaj:** hodnik u jugozapadnom krilu zgrade na drugom katu
- **Datacija:** 1926./1927.

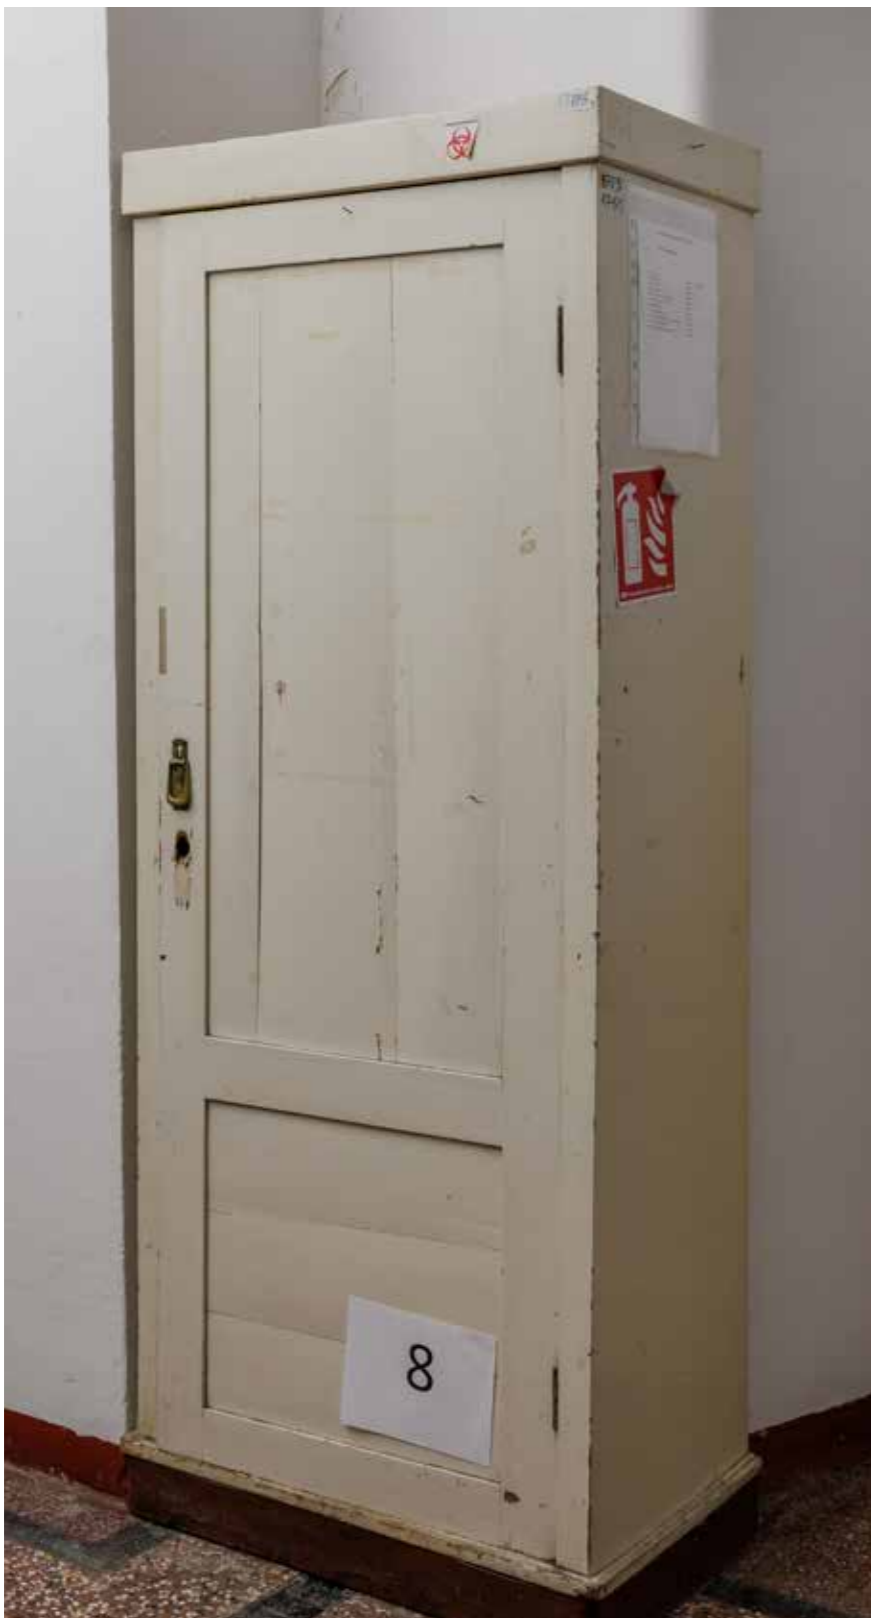
Slika 8. Ormar

- **Dimenzije:** v. 180 cm / š. 46 cm / d. 71 cm
- **Materijal:** drvo, metal
- **Količina:** 1
- **Smještaj:** hodnik u jugozapadnom krilu zgrade na drugom kata
- **Datacija:** 1926./1927.
