EPIDEMIOLOŠKI INSTITUT –  
Zgrada Hrvatskog zavoda za javno zdravstvo  
ROCKEFELLEROVA 2, ZAGREB  
POVIJEST GRADNJE, VALORIZACIJA I  
PRIJEDLOG KONZERVATORSKIH SMJERNICA

# KONZERVATORSKI ELABORAT

Dr. sc. Joško Belamarić

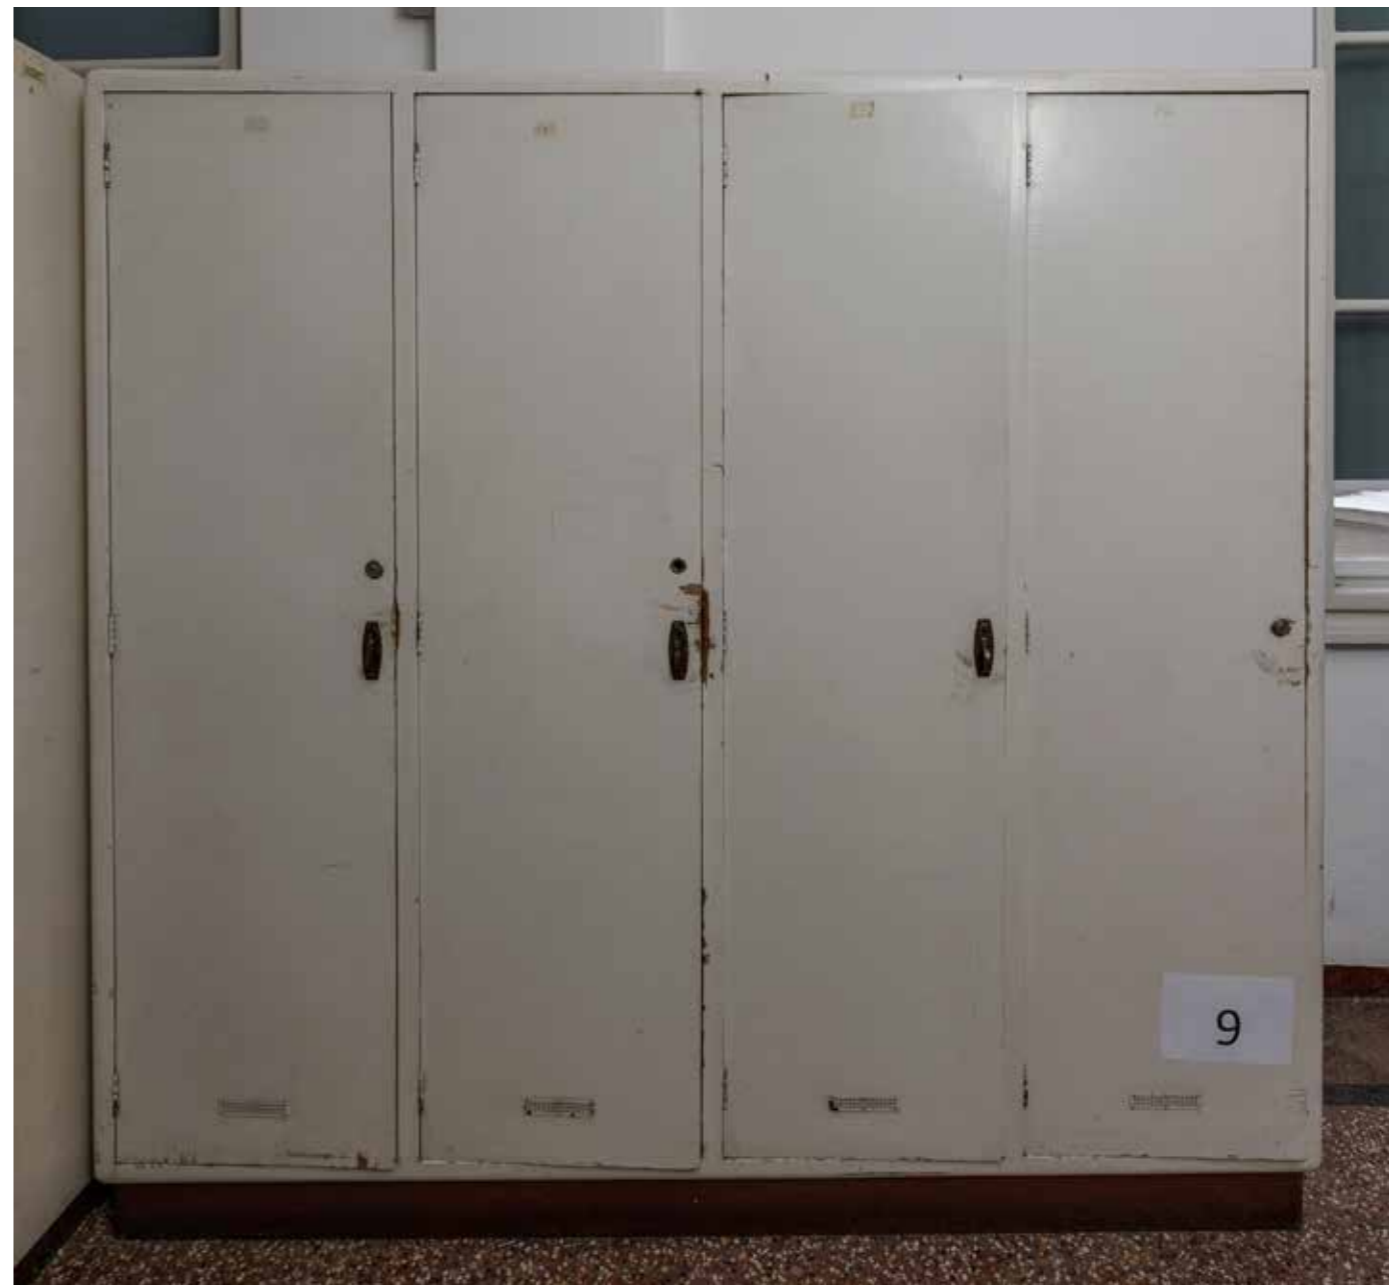
Slika 9. Ormar

- **Dimenzije:** v. 180 cm / š. 52 cm / d. 200 cm
- **Materijal:** drvo, metal
- **Količina:** 2
- **Smještaj:** hodnik u jugozapadnom krilu zgrade drugom kata
- **Datacija:** 1926./1927.

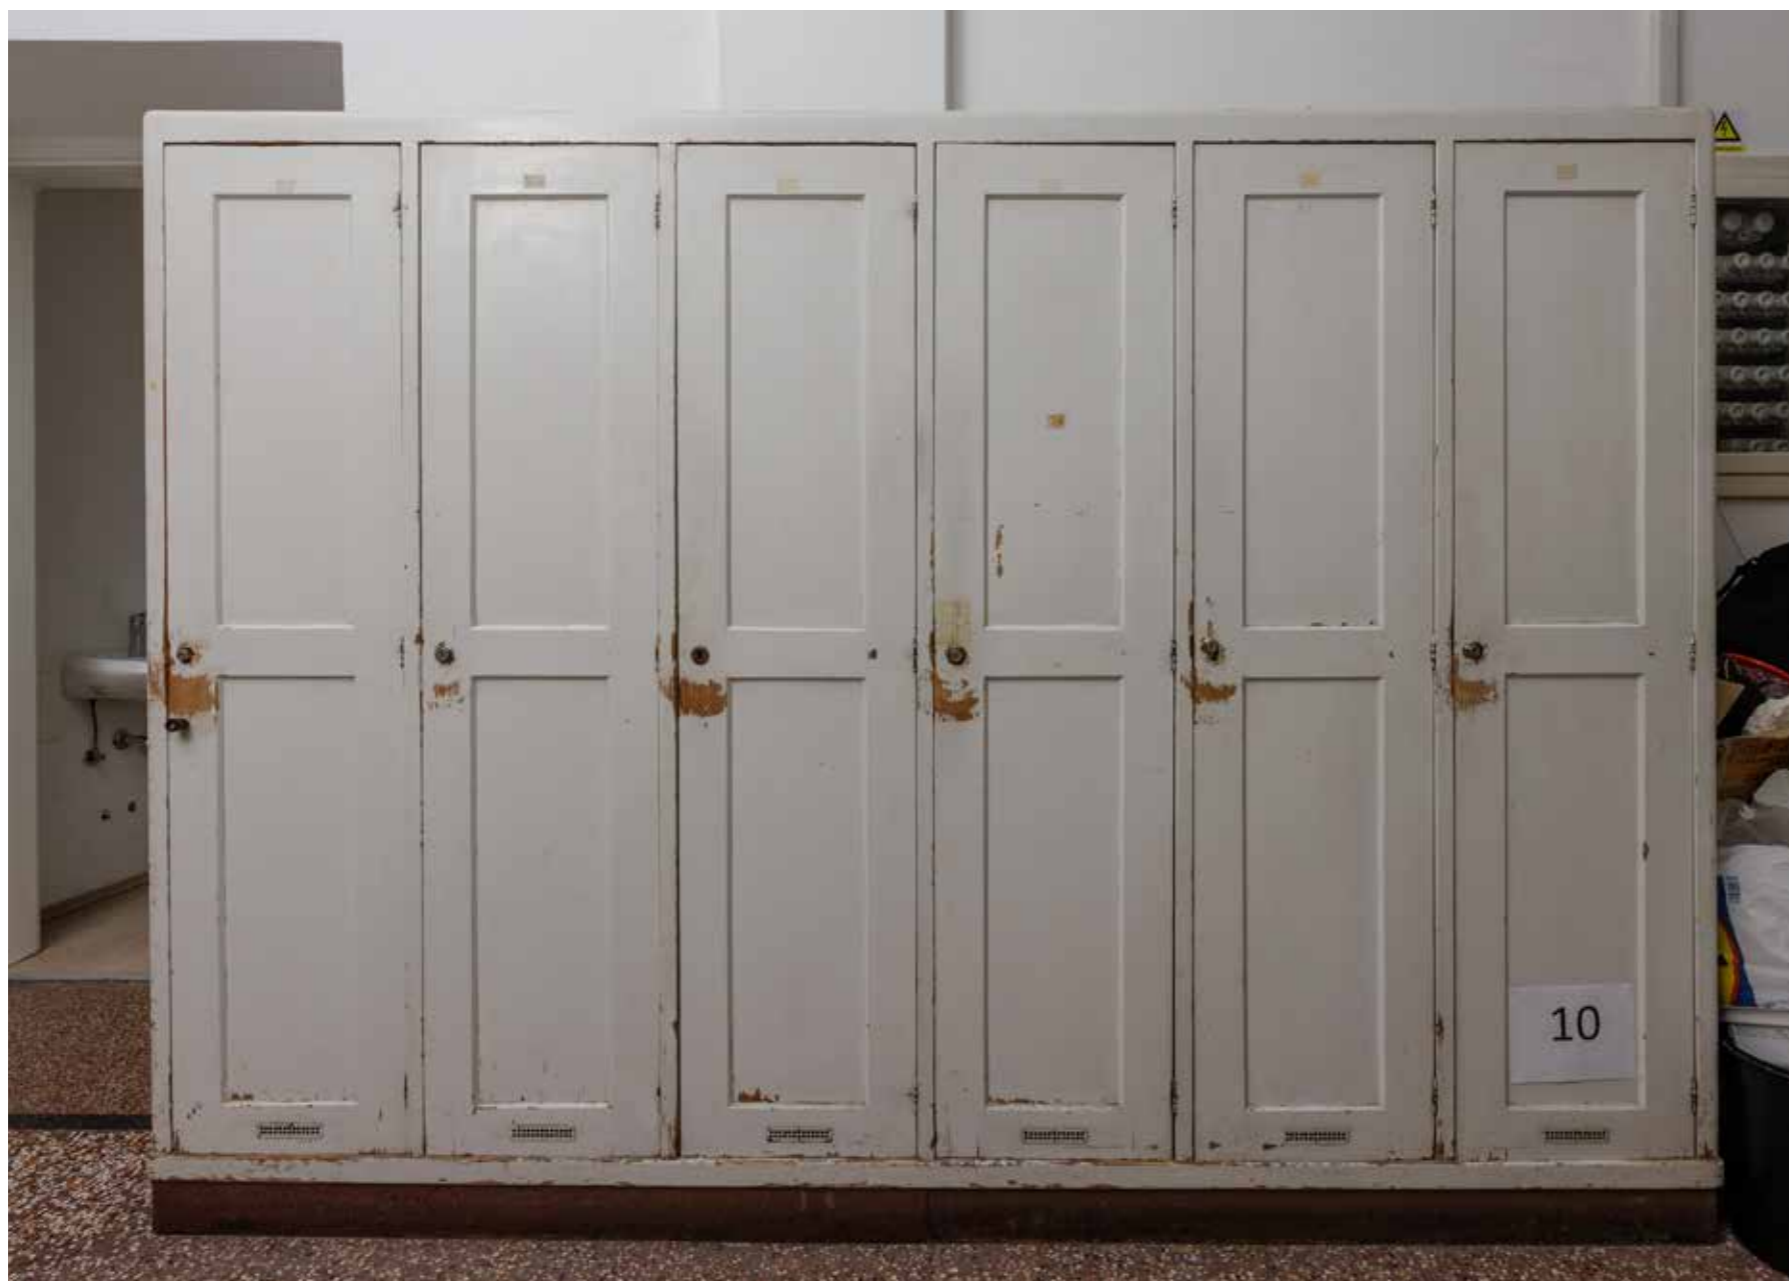
Slika 10. Ormar

- **Dimenzije:** v. 180 cm / š. 45 cm / d. 265 cm
- **Materijal:** drvo, metal
- **Količina:** 1
- **Smještaj:** hodnik u jugozapadnom krilu zgrade na drugom katu
- **Datacija:** 1926./1927.

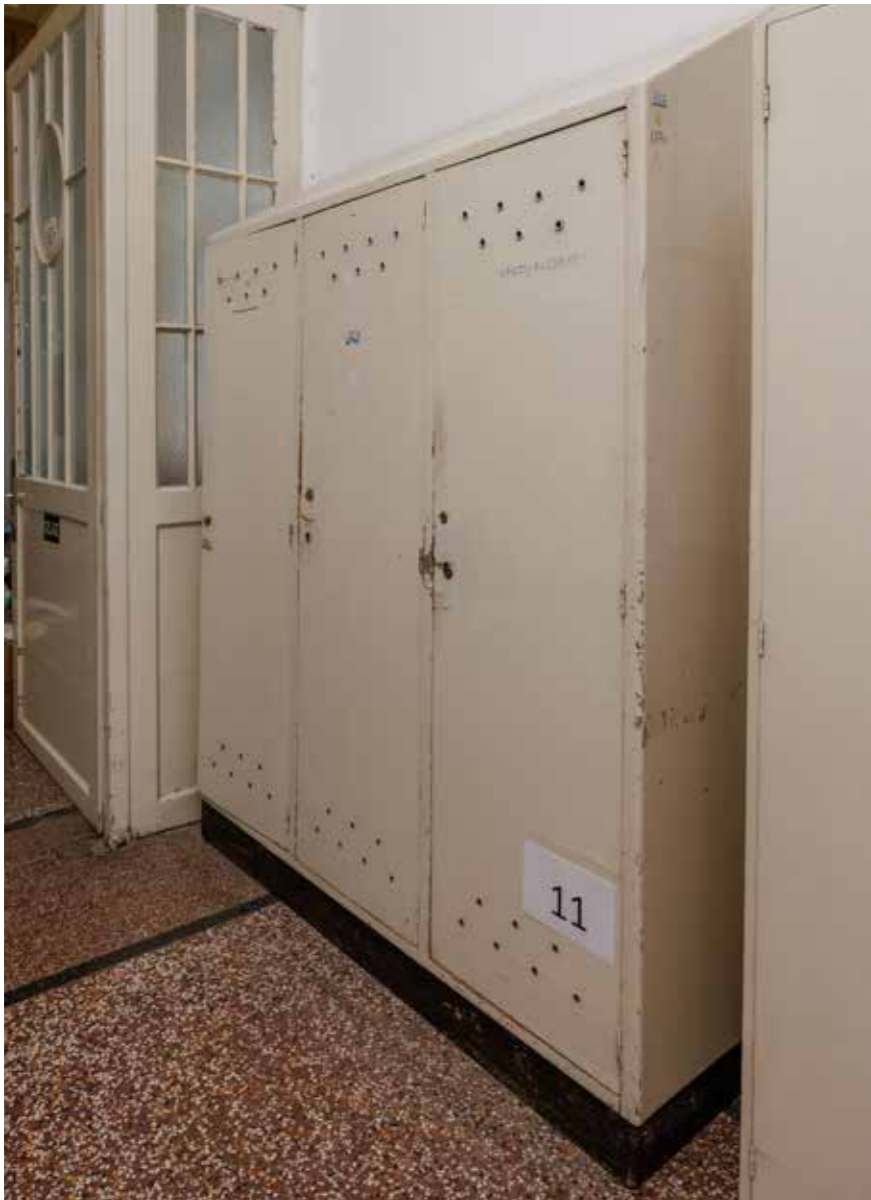
Slika 11. Ormar

- **Dimenzije:** v. 212 cm / š. 46 cm / d. 164 cm
- **Materijal:** drvo, metal
- **Količina:** 2
- **Smještaj:** hodnik u jugozapadnom krilu zgrade na drugom katu
- **Datacija:** 1926./1927.

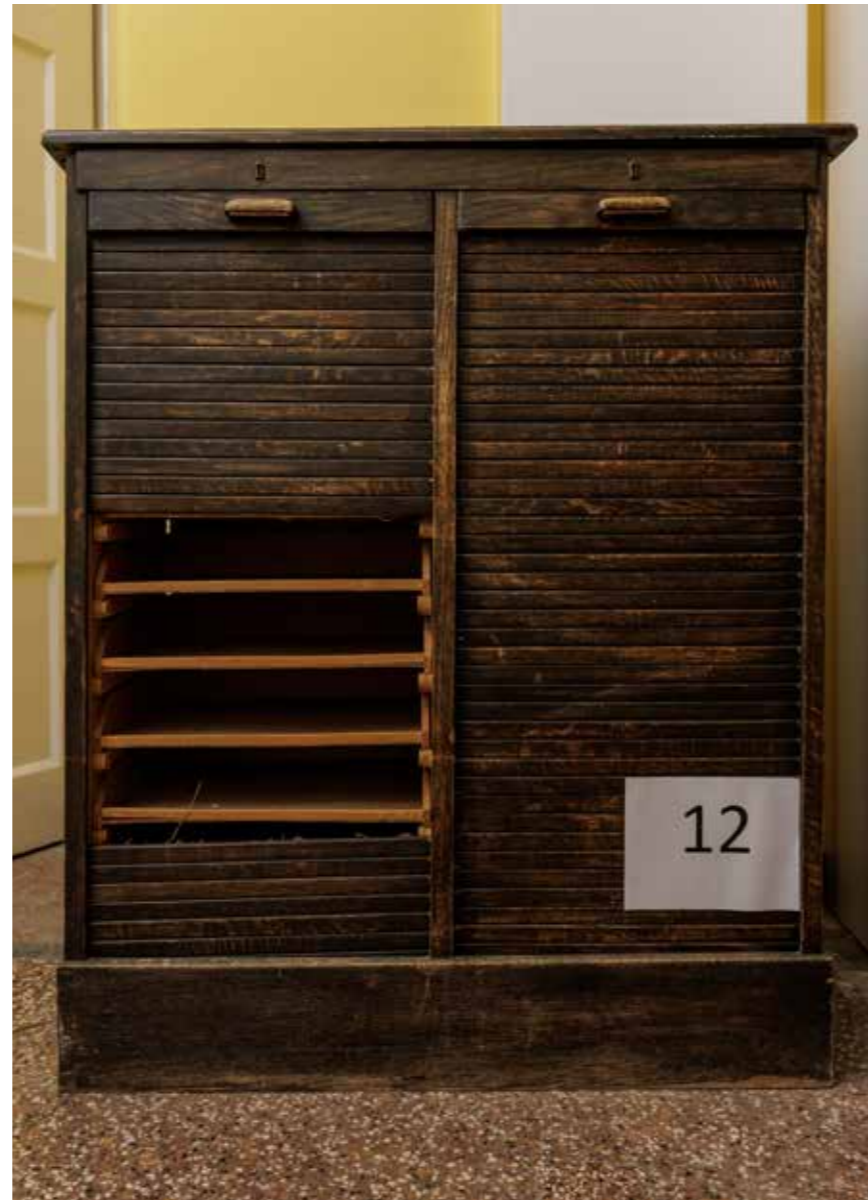
Slika 12. Ormar

- **Dimenzije:** v. 115 cm / š. 45 cm / d. 96 cm
- **Materijal:** drvo
- **Količina:** 1
- **Smještaj:** prostor stubišta na drugom katu zgrade
- **Datacija:** 1926./1927.

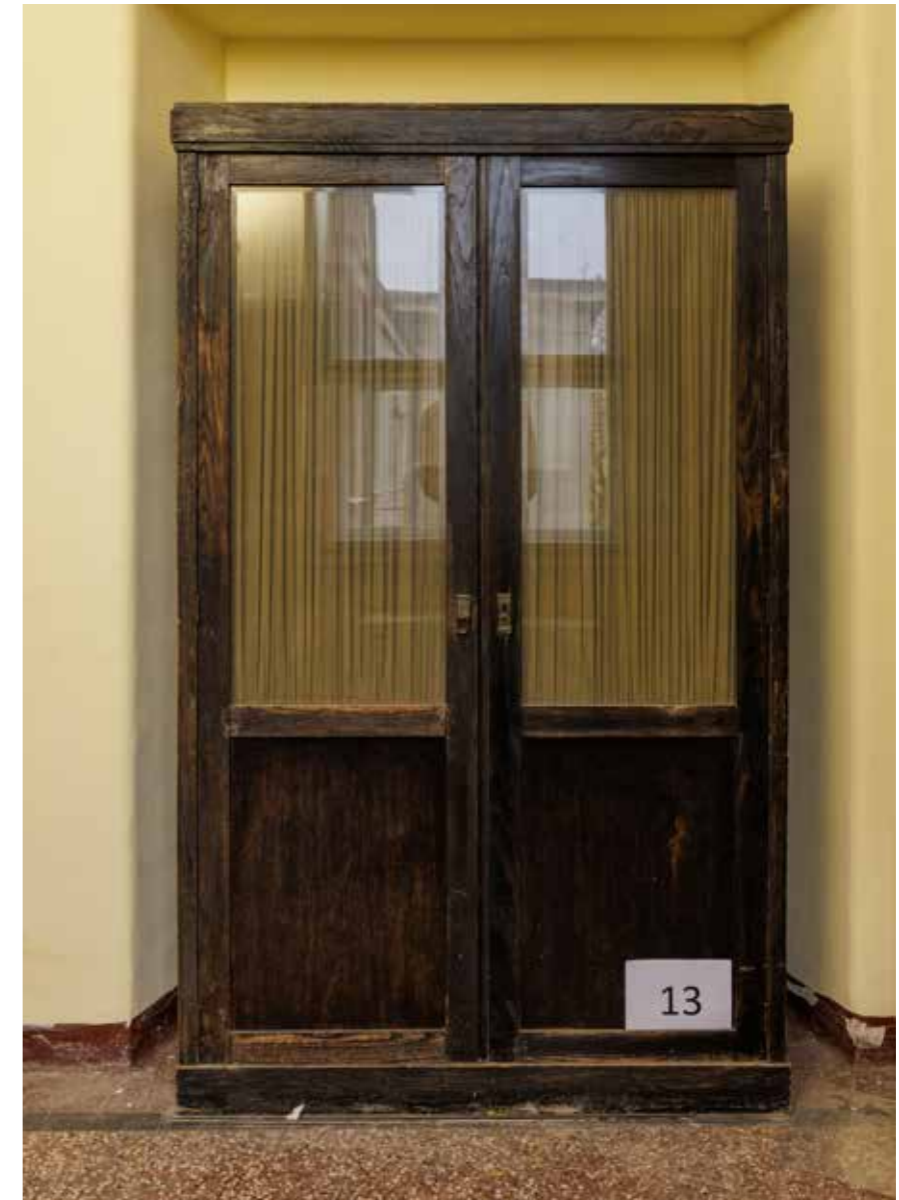
Slika 13. Ormar

- **Dimenzije:** v. 199 cm / š. 50 cm / d. 122 cm
- **Materijal:** drvo, metal
- **Količina:** 1
- **Smještaj:** prostor stubišta na drugom katu zgrade
- **Datacija:** 1926./1927.

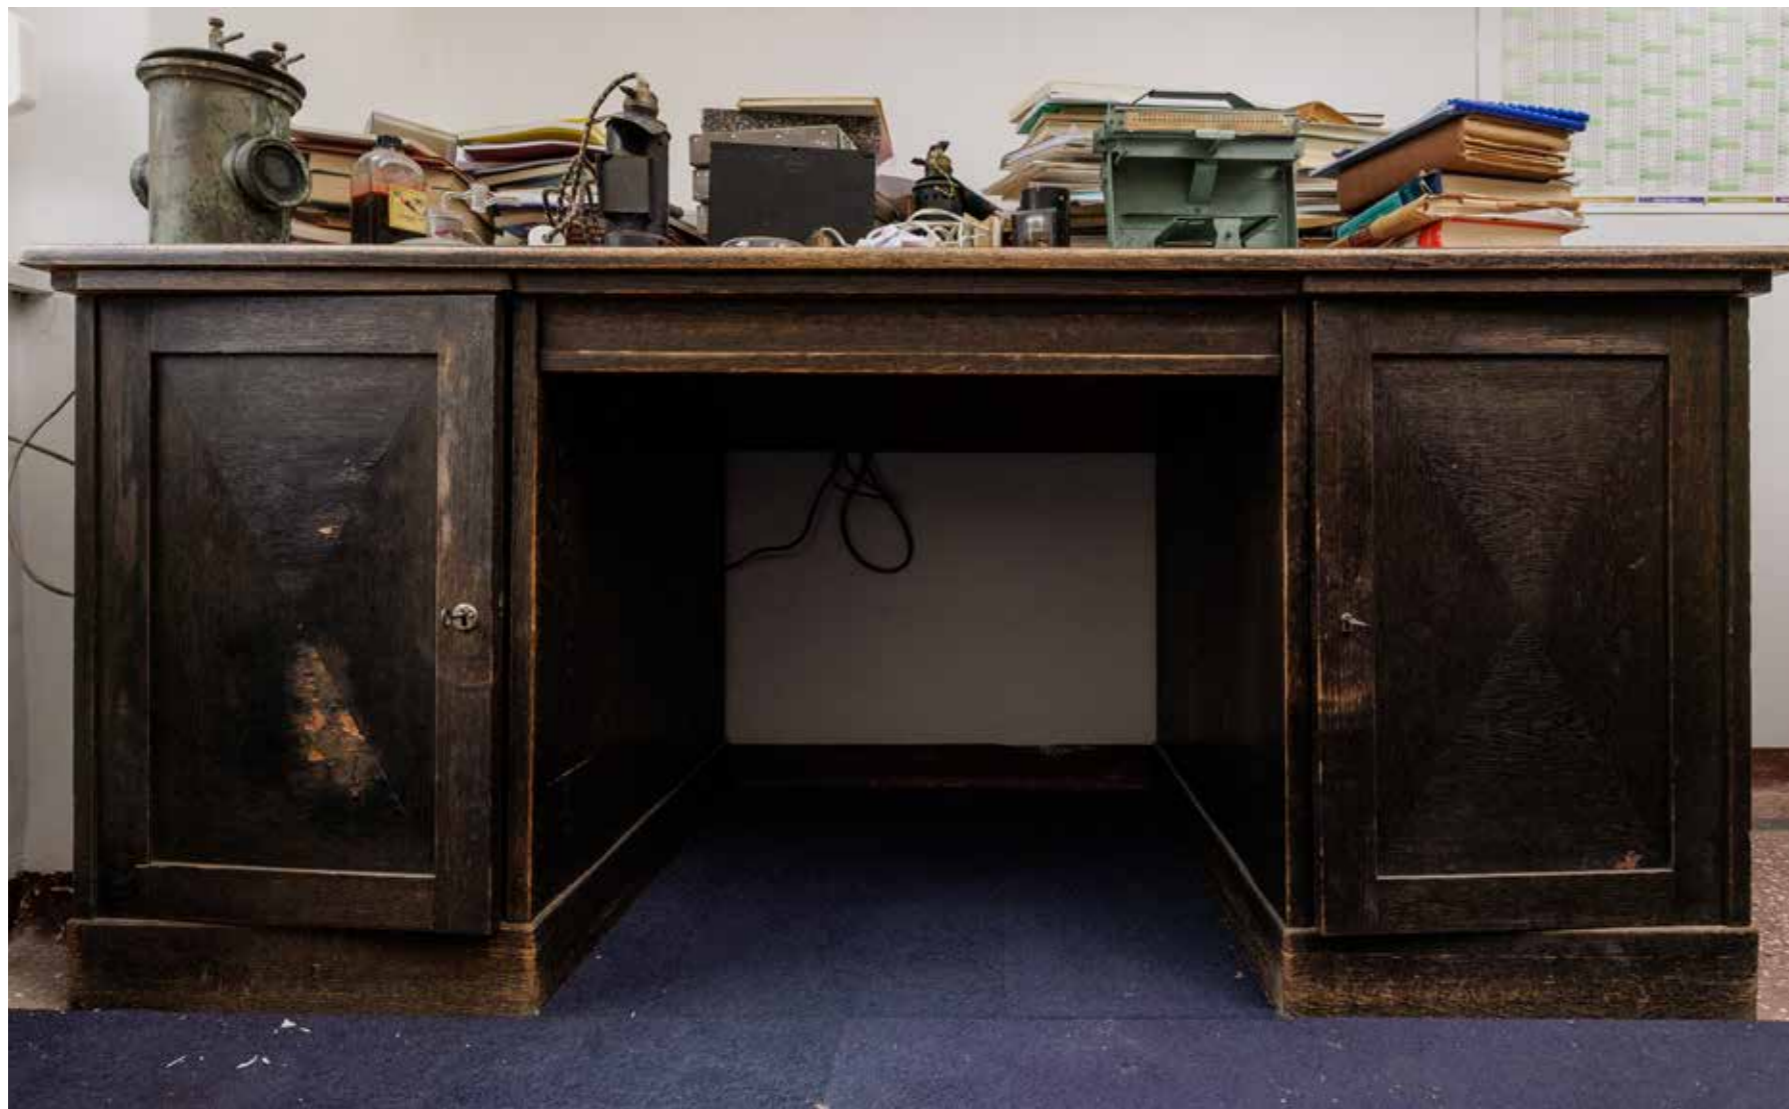
Slika 14. Uredski radni stol

- **Dimenzije:** v. 80 cm / š. 86 cm / d. 180 cm
- **Materijal:** drvo, metal
- **Količina:** 1
- **Smještaj:** prostorija na kraju zapadnog hodnika na prvom katu zgrade
- **Datacija:** 1926./1927.

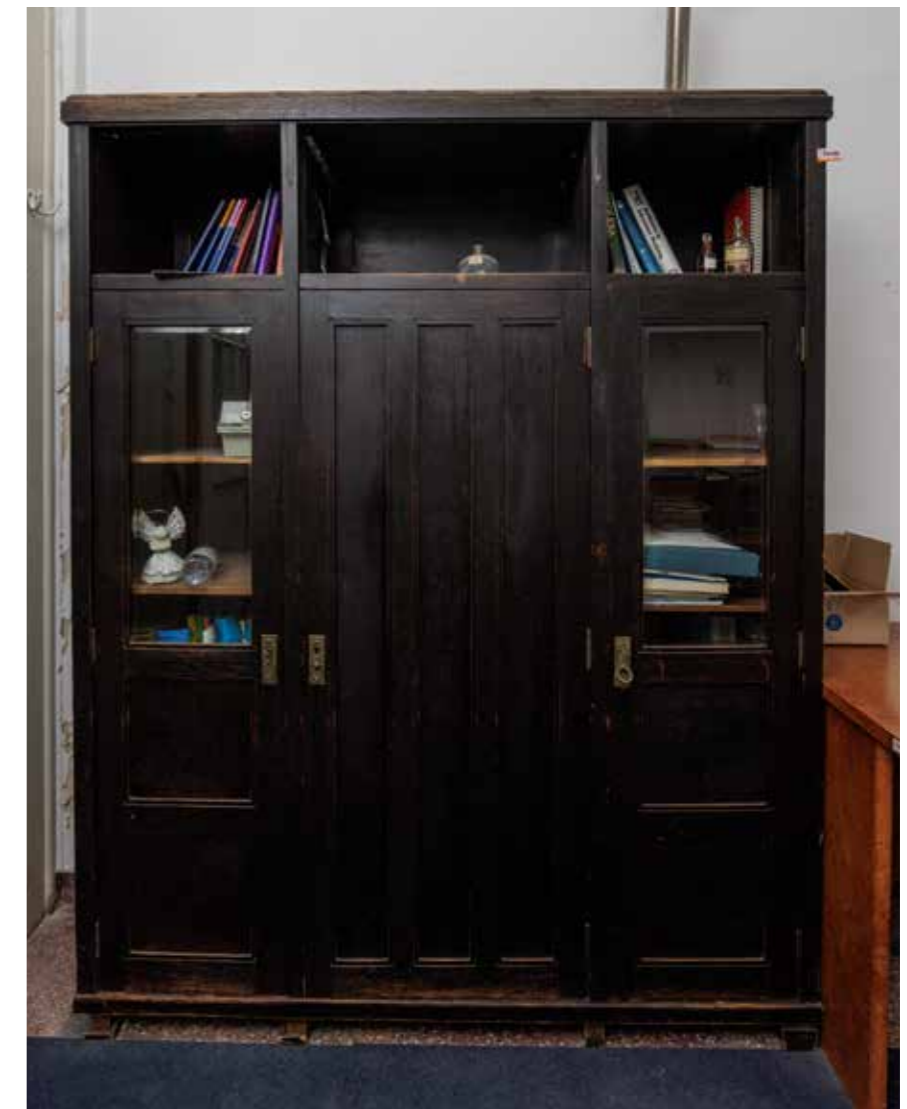
Slika 15. Uredski ormar

- **Dimenzije:** v. 191 cm / š. 64 cm / d. 154 cm
- **Materijal:** drvo, metal, staklo
- **Količina:** 1
- **Smještaj:** prostorija na kraju zapadnog hodnika na prvom katu zgrade
- **Datacija:** 1926./1927.

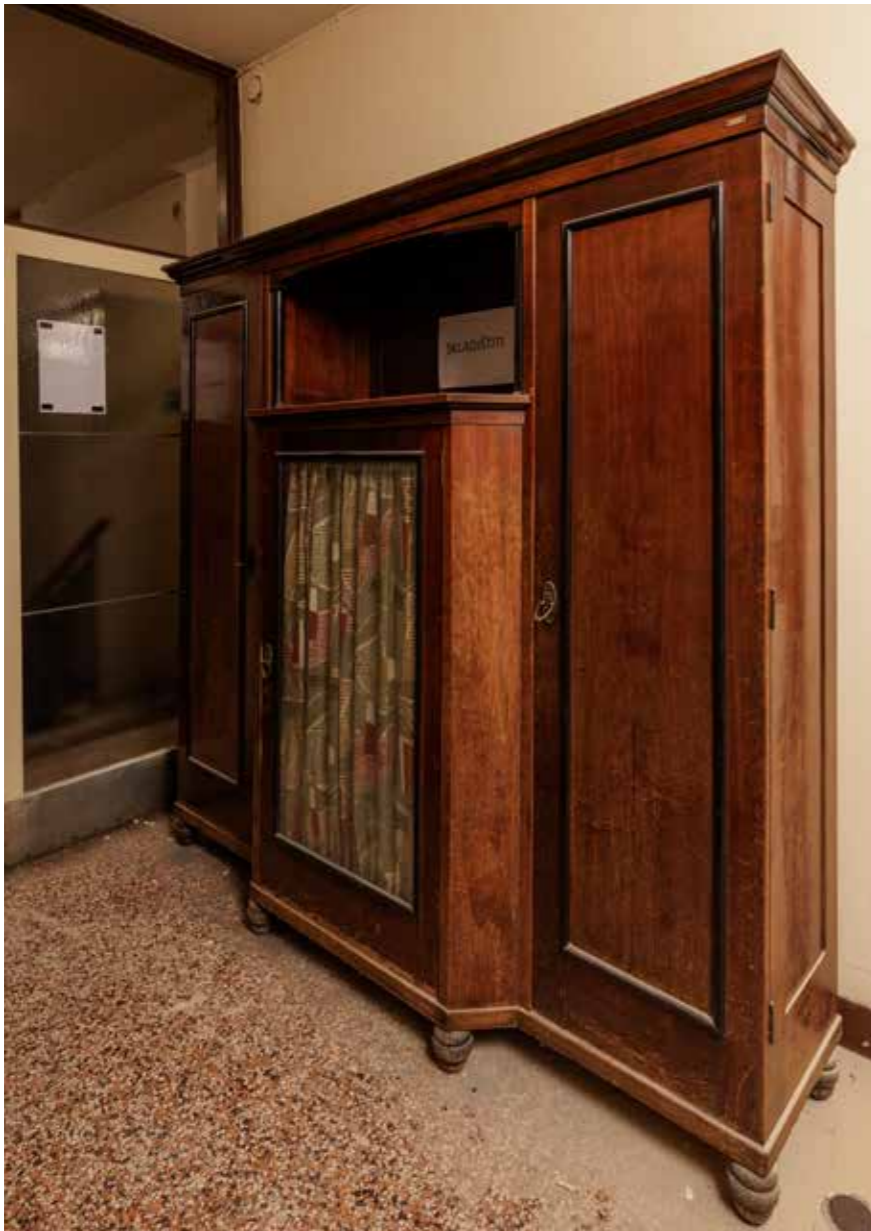
Slika 16. Uredski ormar

- **Dimenzije:** v. 190 cm / š. 60 cm / d. 195 cm
- **Materijal:** drvo, metal, staklo
- **Količina:** 1
- **Smještaj:** prostor hodnika središnjeg krila na drugom katu zgrade
- **Datacija:** 1926./1927.

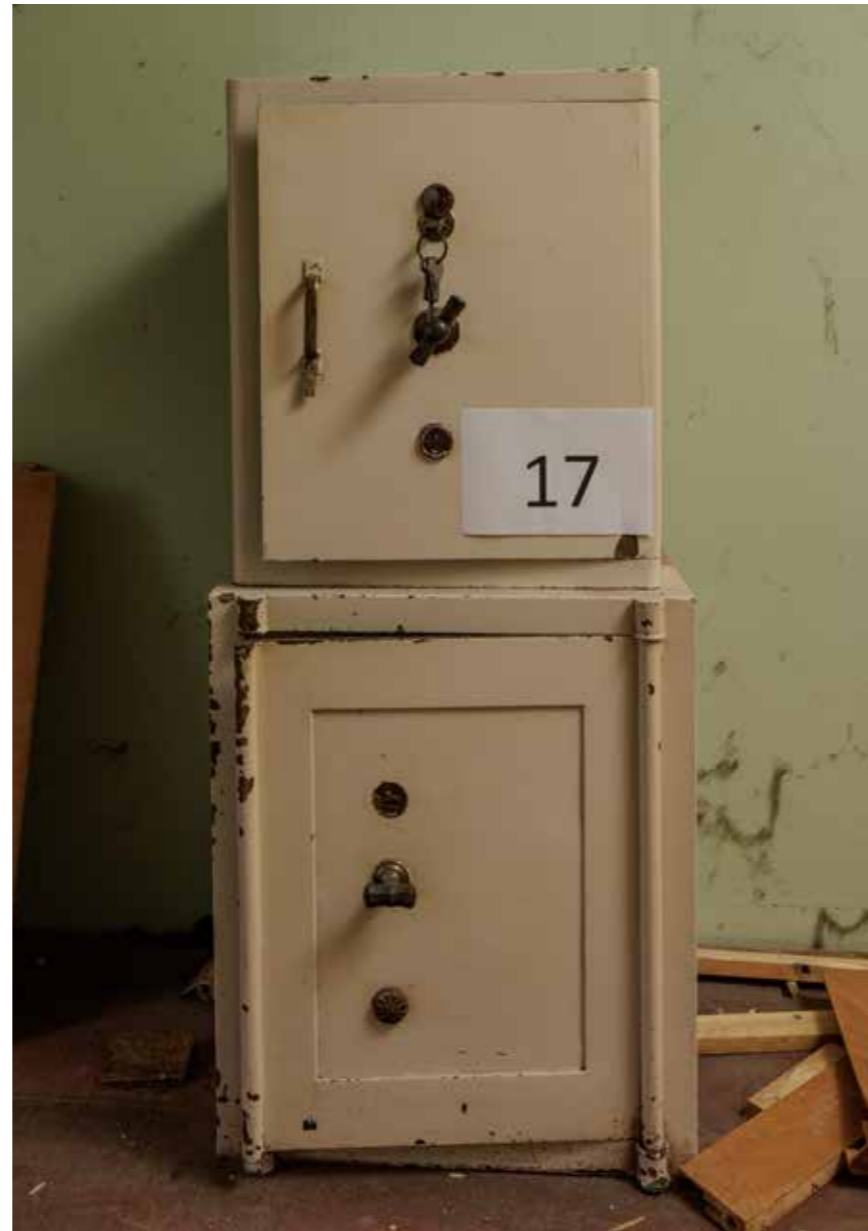
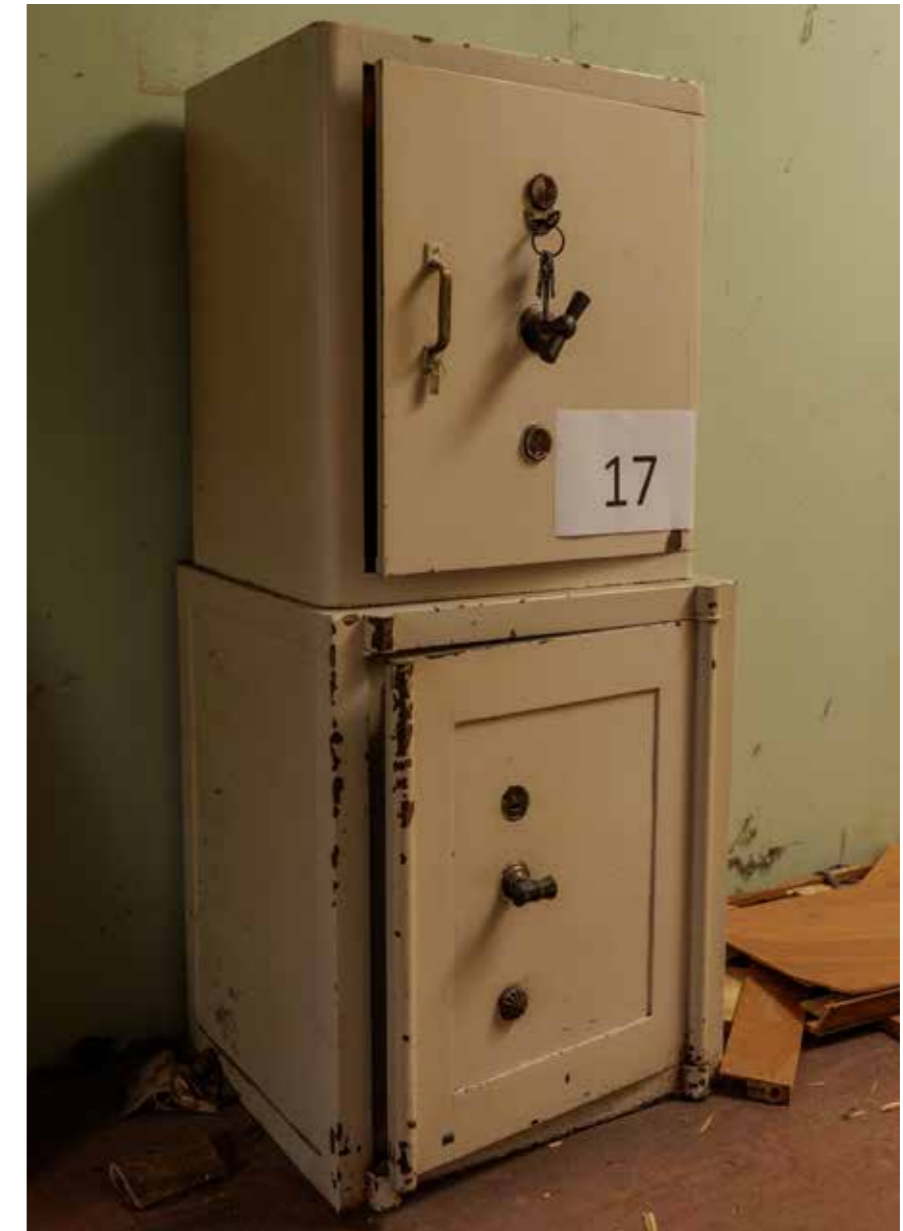
Slika 17. Uredski sef

- **Dimenzije:** v. 57 cm / š. 41 cm / d. 49 cm i v. 63 cm / š. 48 cm / d. 53 cm
- **Materijal:** drvo, metal, staklo
- **Količina:** 2
- **Smještaj:** prostorija na kraju središnjeg krila na drugom katu
- **Datacija:** 1926./1927.

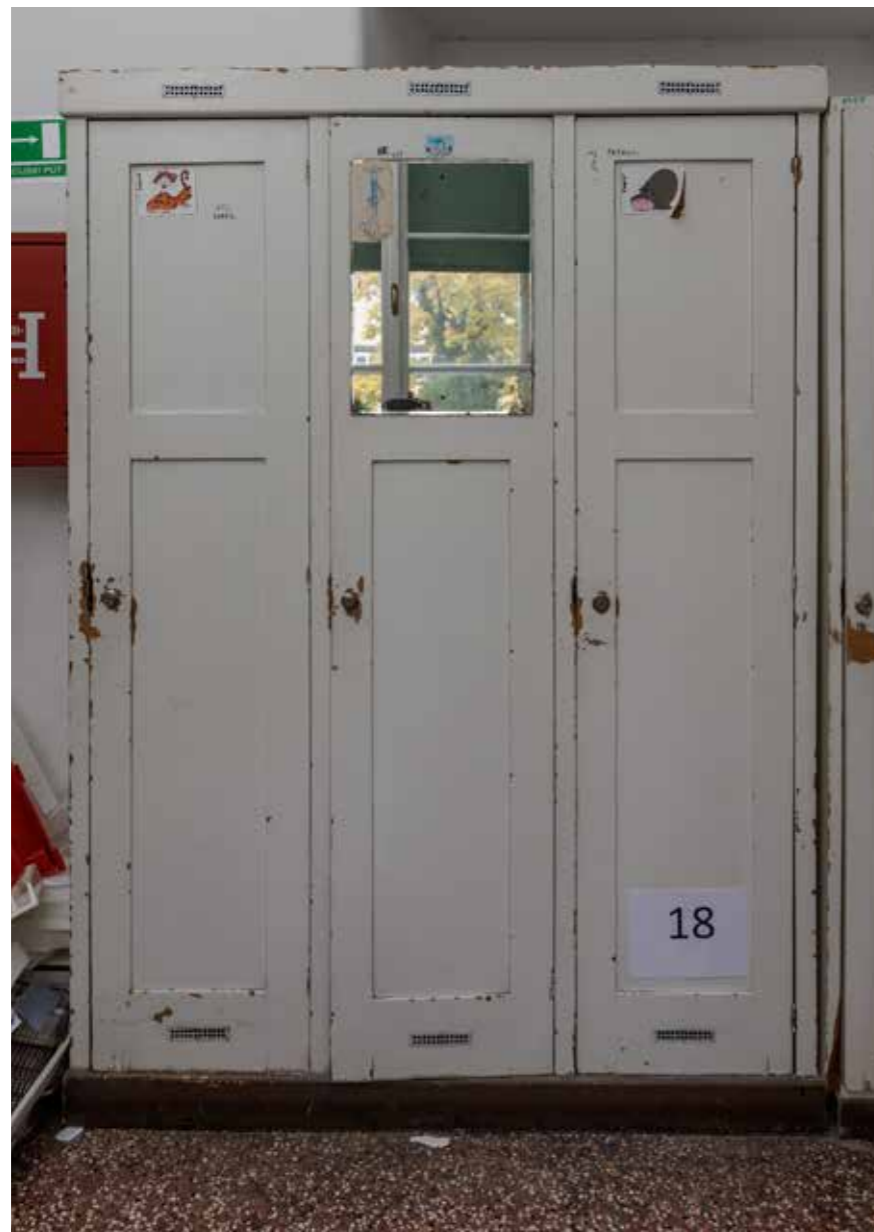
Slika 18. Ormar

- **Dimenzije:** v. 190 cm / š. 42 cm / d. 134 cm
- **Materijal:** drvo, metal, staklo
- **Količina:** 1
- **Smještaj:** prostor hodnika zapadnog dijela zgrade na prvom katu
- **Datacija:** 1926./1927.

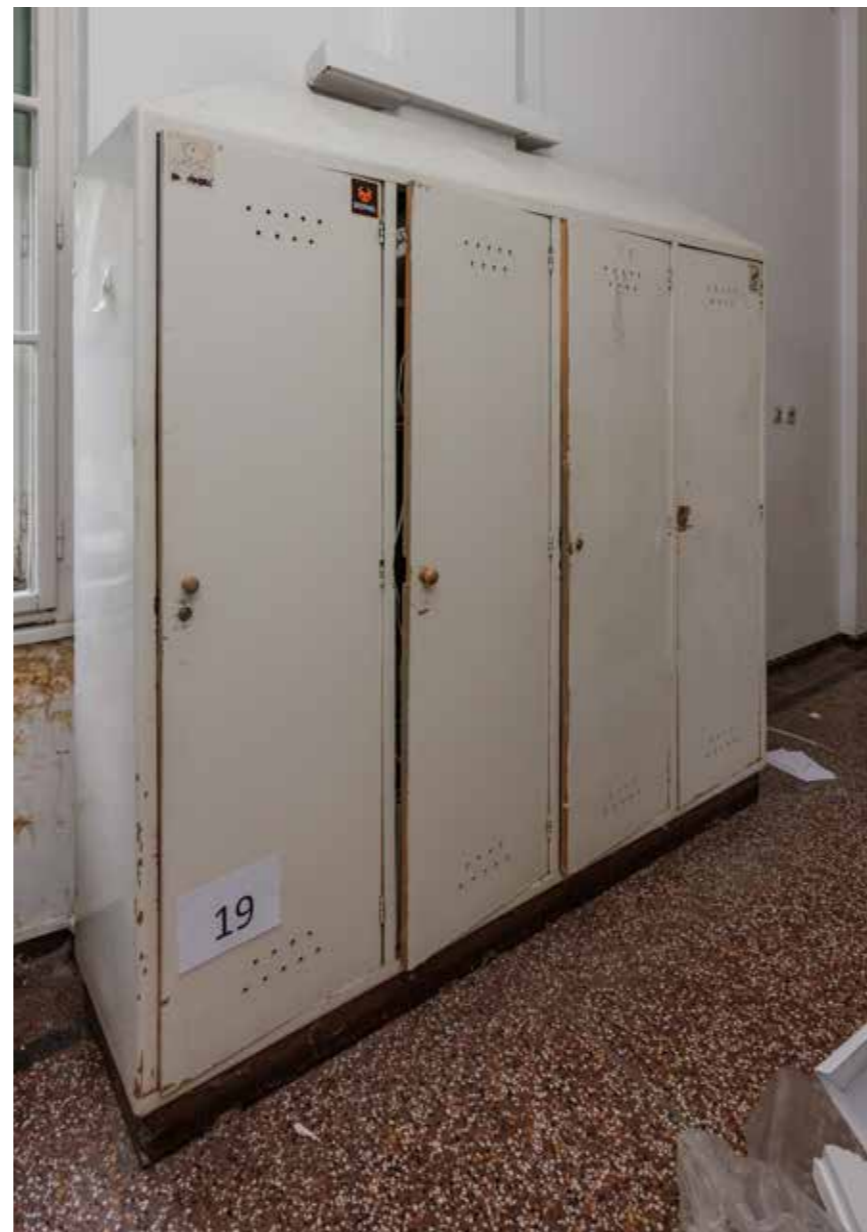
Slika 19. Ormar

- **Dimenzije:** v. 225 cm / š. 50 cm / d. 217 cm
- **Materijal:** drvo, metal
- **Količina:** 2
- **Smještaj:** prostor zapadnog hodnika na prvom katu zgrade
- **Datacija:** 1926./1927.

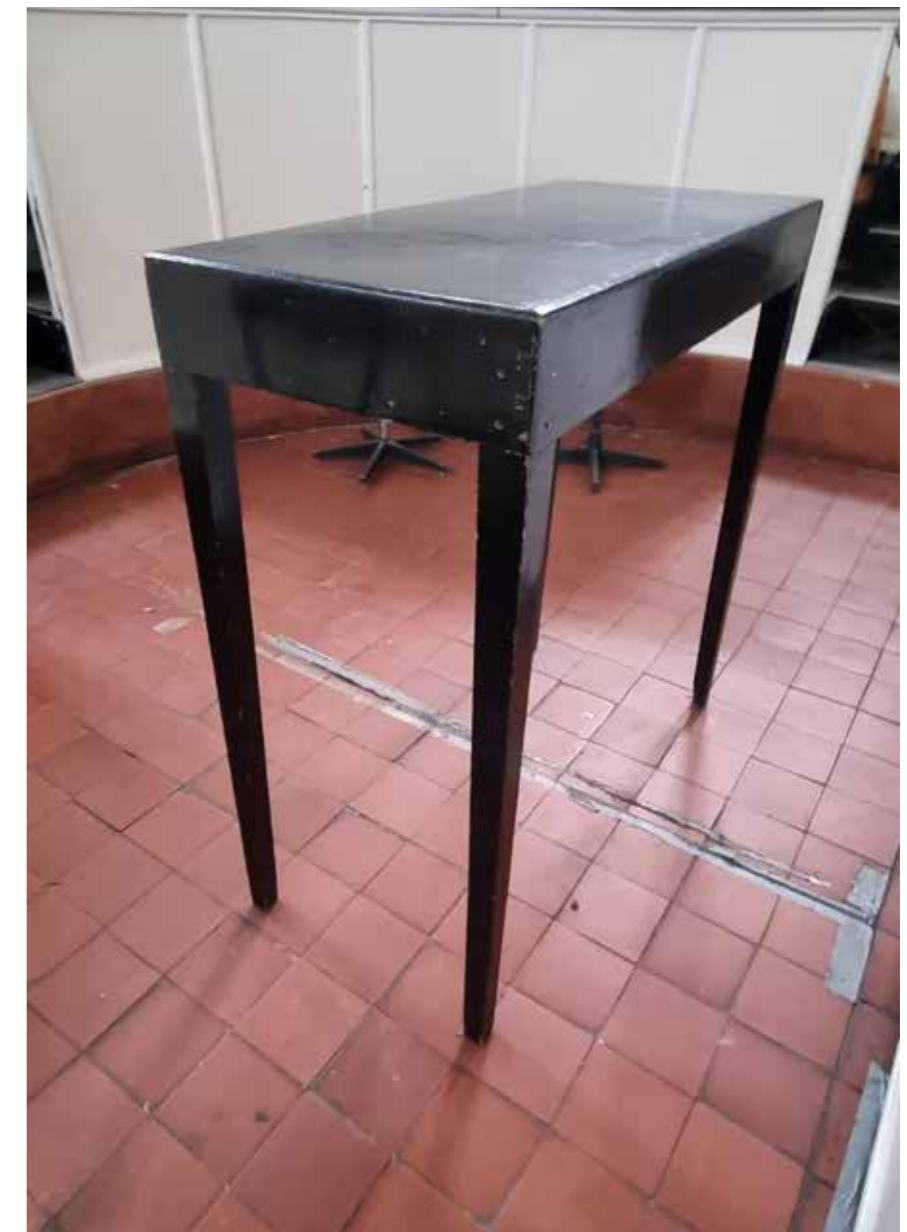
Slika 20. Stol

- **Dimenzije:** v. 104 cm / š. 47 cm / d. 100 cm
- **Materijal:** drvo
- **Količina:** 1
- **Smještaj:** prostor amfiteatra u prizemlju
- **Datacija:** 1926./1927.

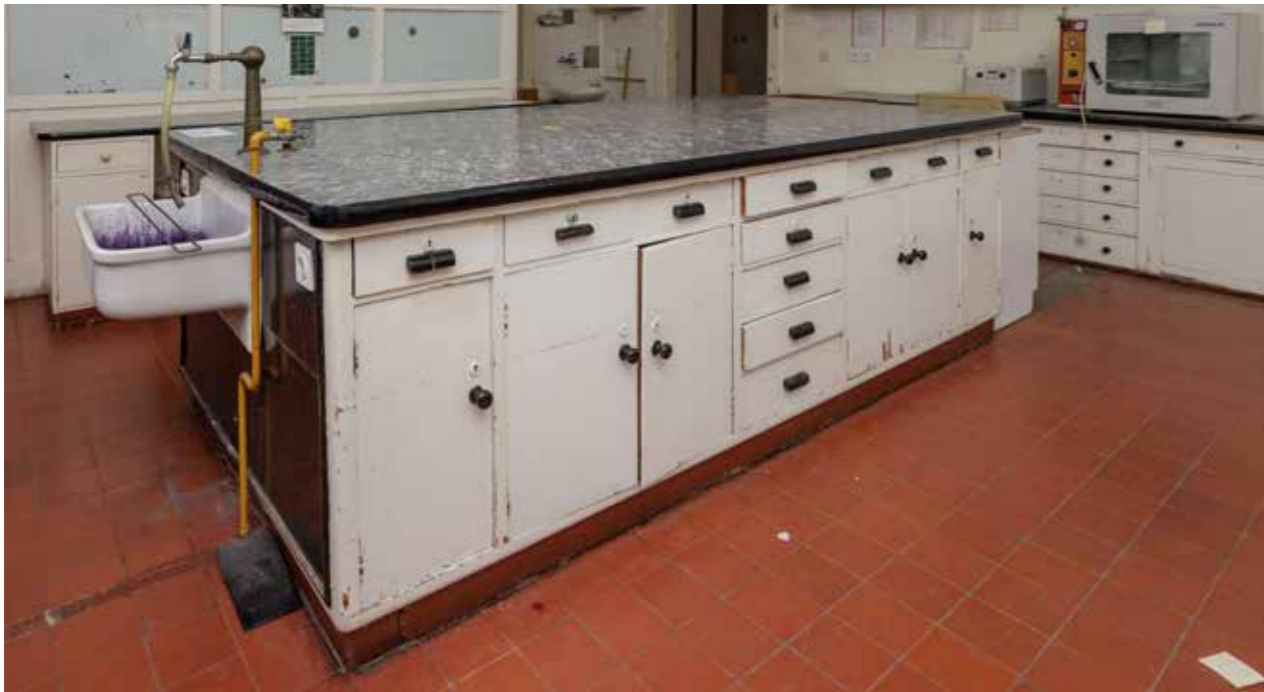
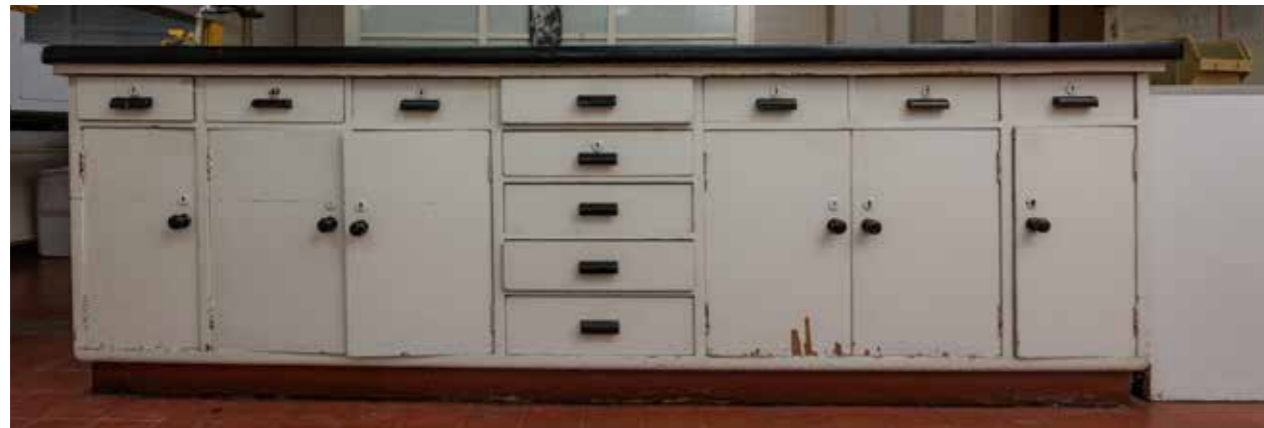
Slika 21. Laboratorijska armatura (laboratorijski pult s podpultnim elementima i sudoperima)

- **Dimenzije:** v. 127 cm / š. 149 cm / d. 332 cm
- **Materijal:** drvo, metal
- **Količina:** 1
- **Smještaj:** prostorija u krajnjem sjeverozapadnom dijelu zgrade na prvom katu
- **Datacija:** 1926./1927.

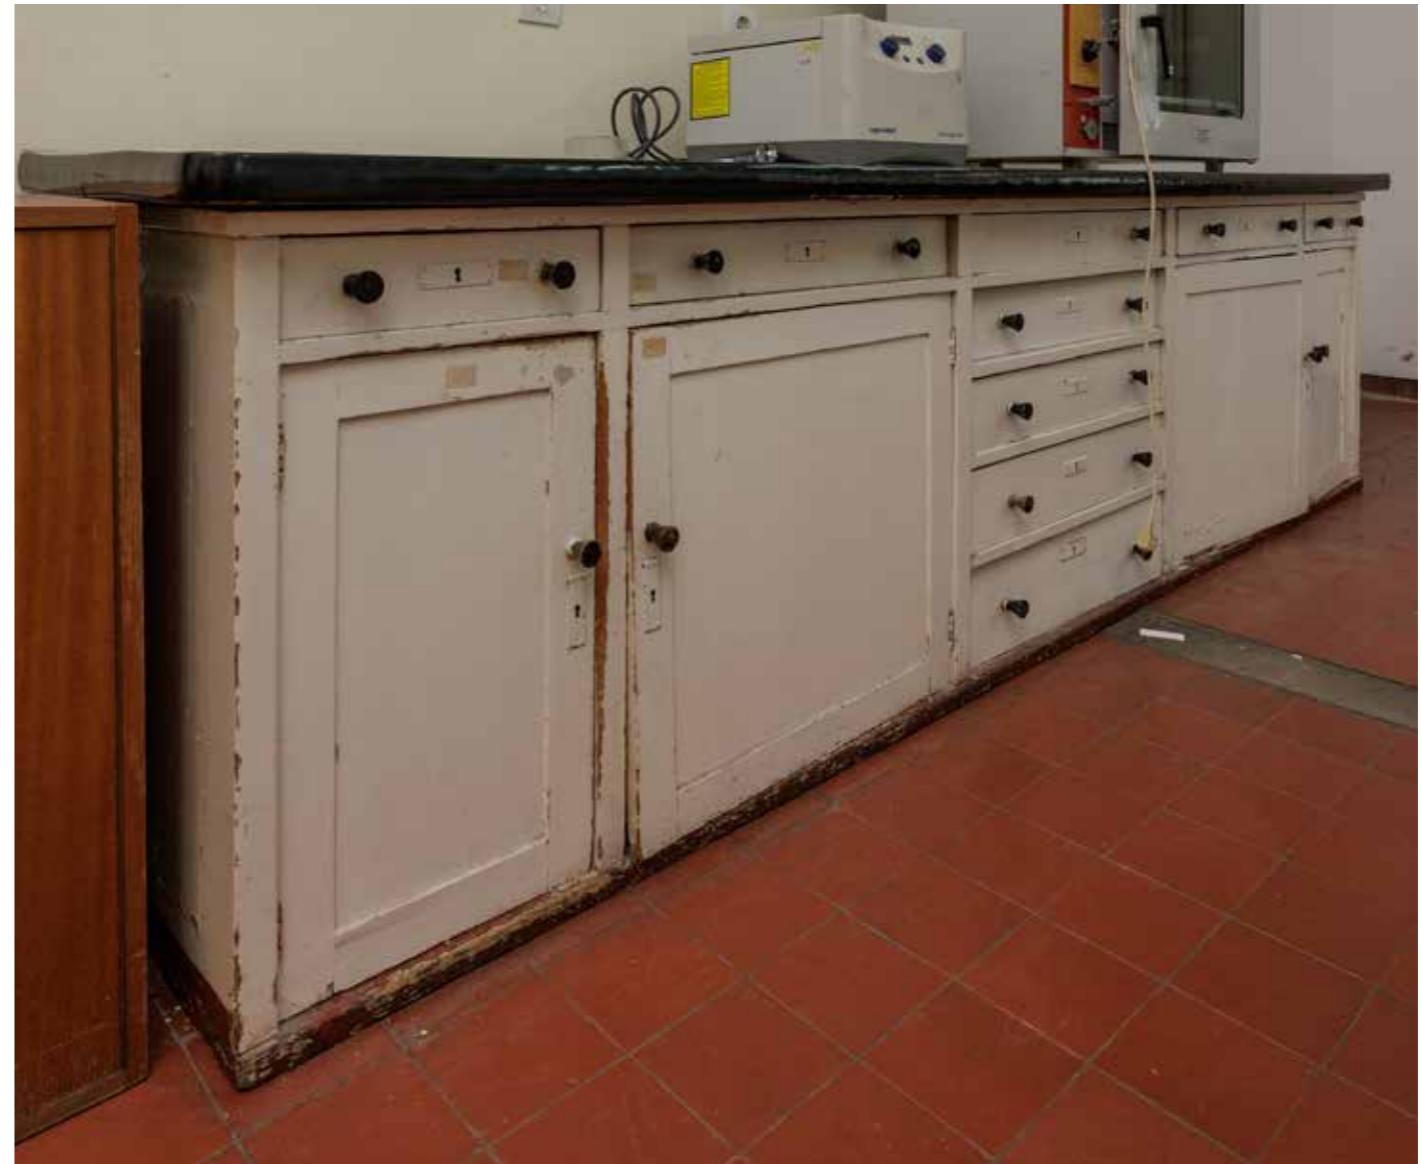
Slika 22. Laboratorijski pult s podpultnim ormarićima

- **Dimenzije:** v. 86 cm / š. 64 cm / d. 300 cm
- **Materijal:** drvo, metal
- **Količina:** 1
- **Smještaj:** prostorija u krajnjem sjeverozapadnom dijelu zgrade na prvom katu
- **Datacija:** 1926./1927.

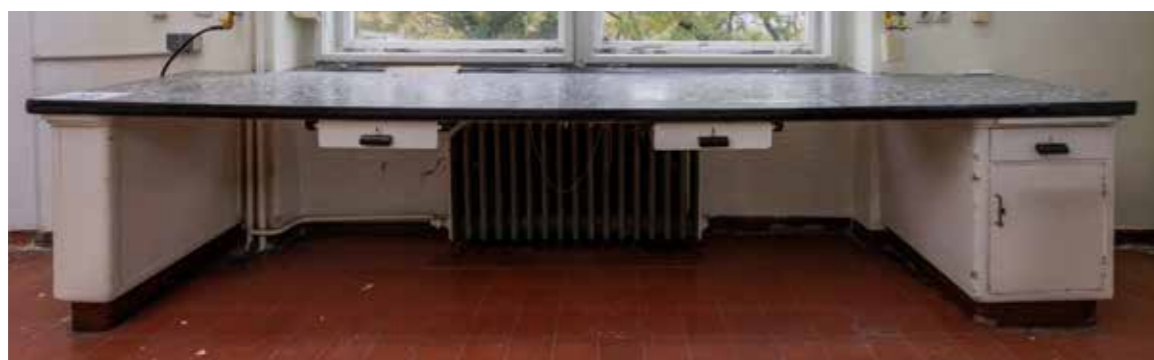
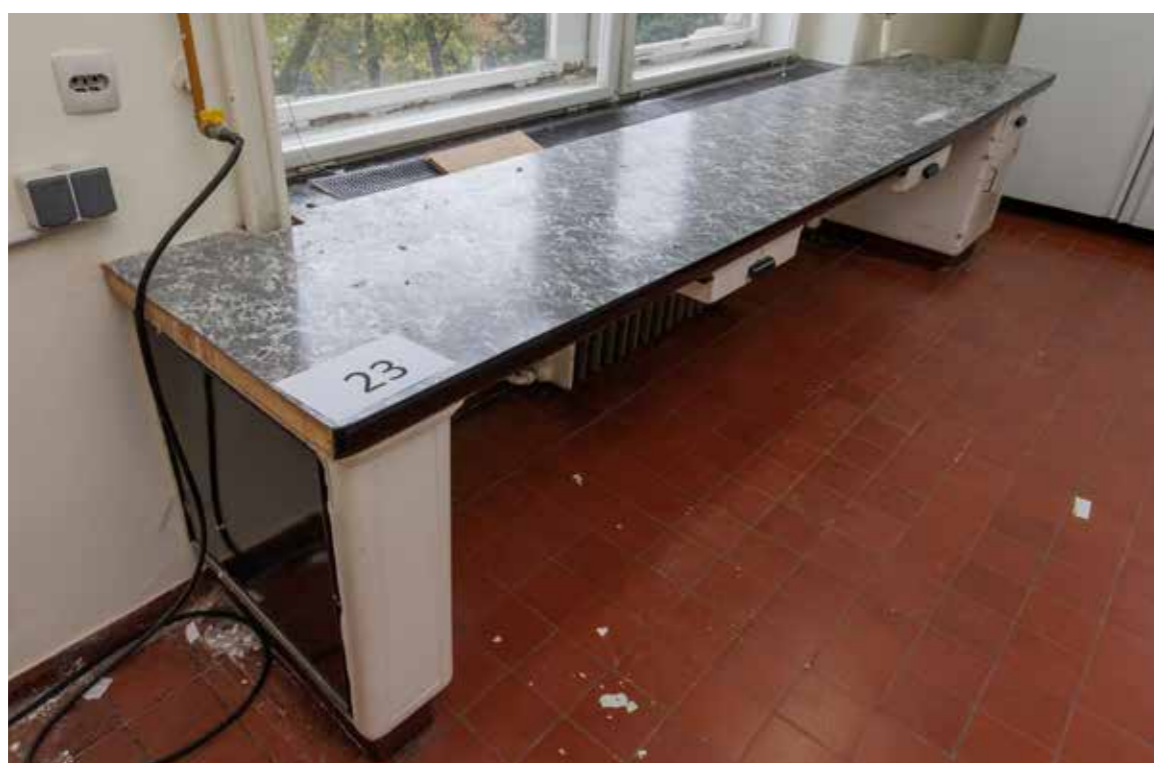
Slika 23. Laboratorijski pult s podpultnim ormarićima i ladicama

- **Dimenzije:** v. 84 cm / š. 70 cm / d. 374 cm
- **Materijal:** drvo, metal
- **Količina:** 1
- **Smještaj:** prostorija u krajnjem sjeverozapadnom dijelu zgrade na prvom katu
- **Datacija:** 1926./1927.
