EPIDEMIOLOŠKI INSTITUT –  
Zgrada Hrvatskog zavoda za javno zdravstvo  
ROCKEFELLEROVA 2, ZAGREB  
POVIJEST GRADNJE, VALORIZACIJA I  
PRIJEDLOG KONZERVATORSKIH SMJERNICA

# KONZERVATORSKI ELABORAT

Dr. sc. Joško Belamarić

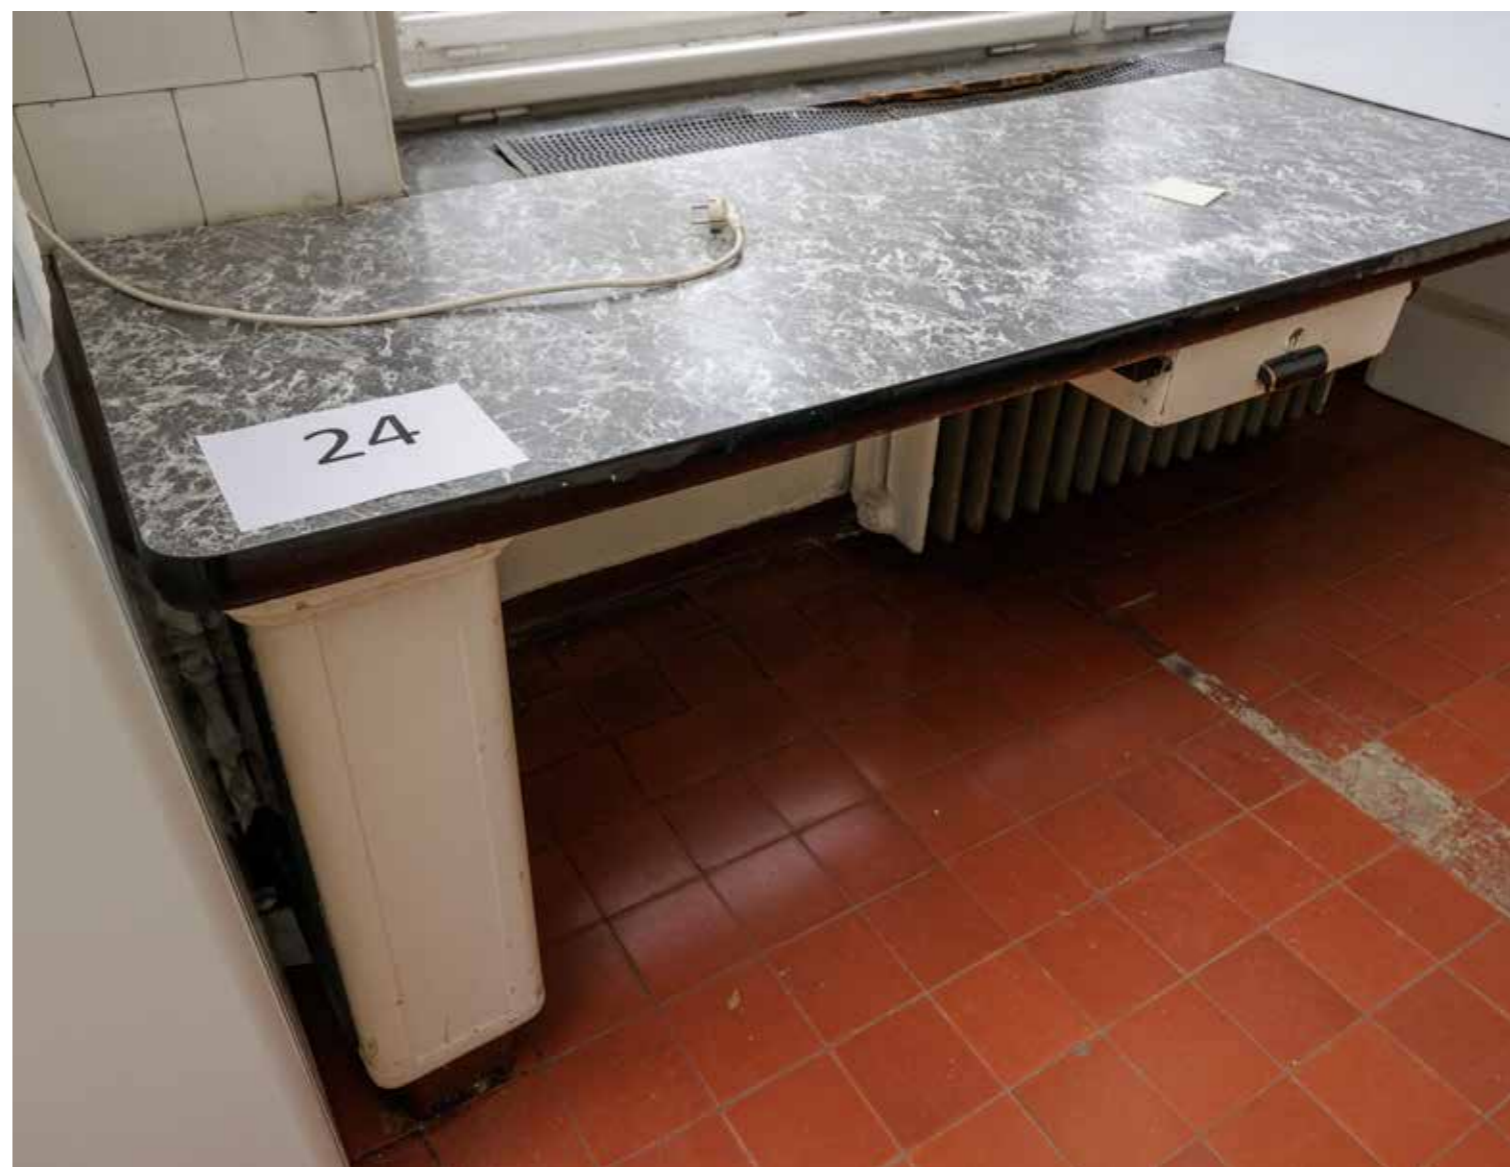
Slika 24. Laboratorijski pult s podpultnom ladicom

- **Dimenzije:** v. 84 cm / š. 69 cm / d. 379 cm
- **Materijal:** drvo, metal
- **Količina:** 1
- **Smještaj:** prostorija u krajnjem sjeverozapadnom dijelu zgrade na prvom katu
- **Datacija:** 1926./1927.

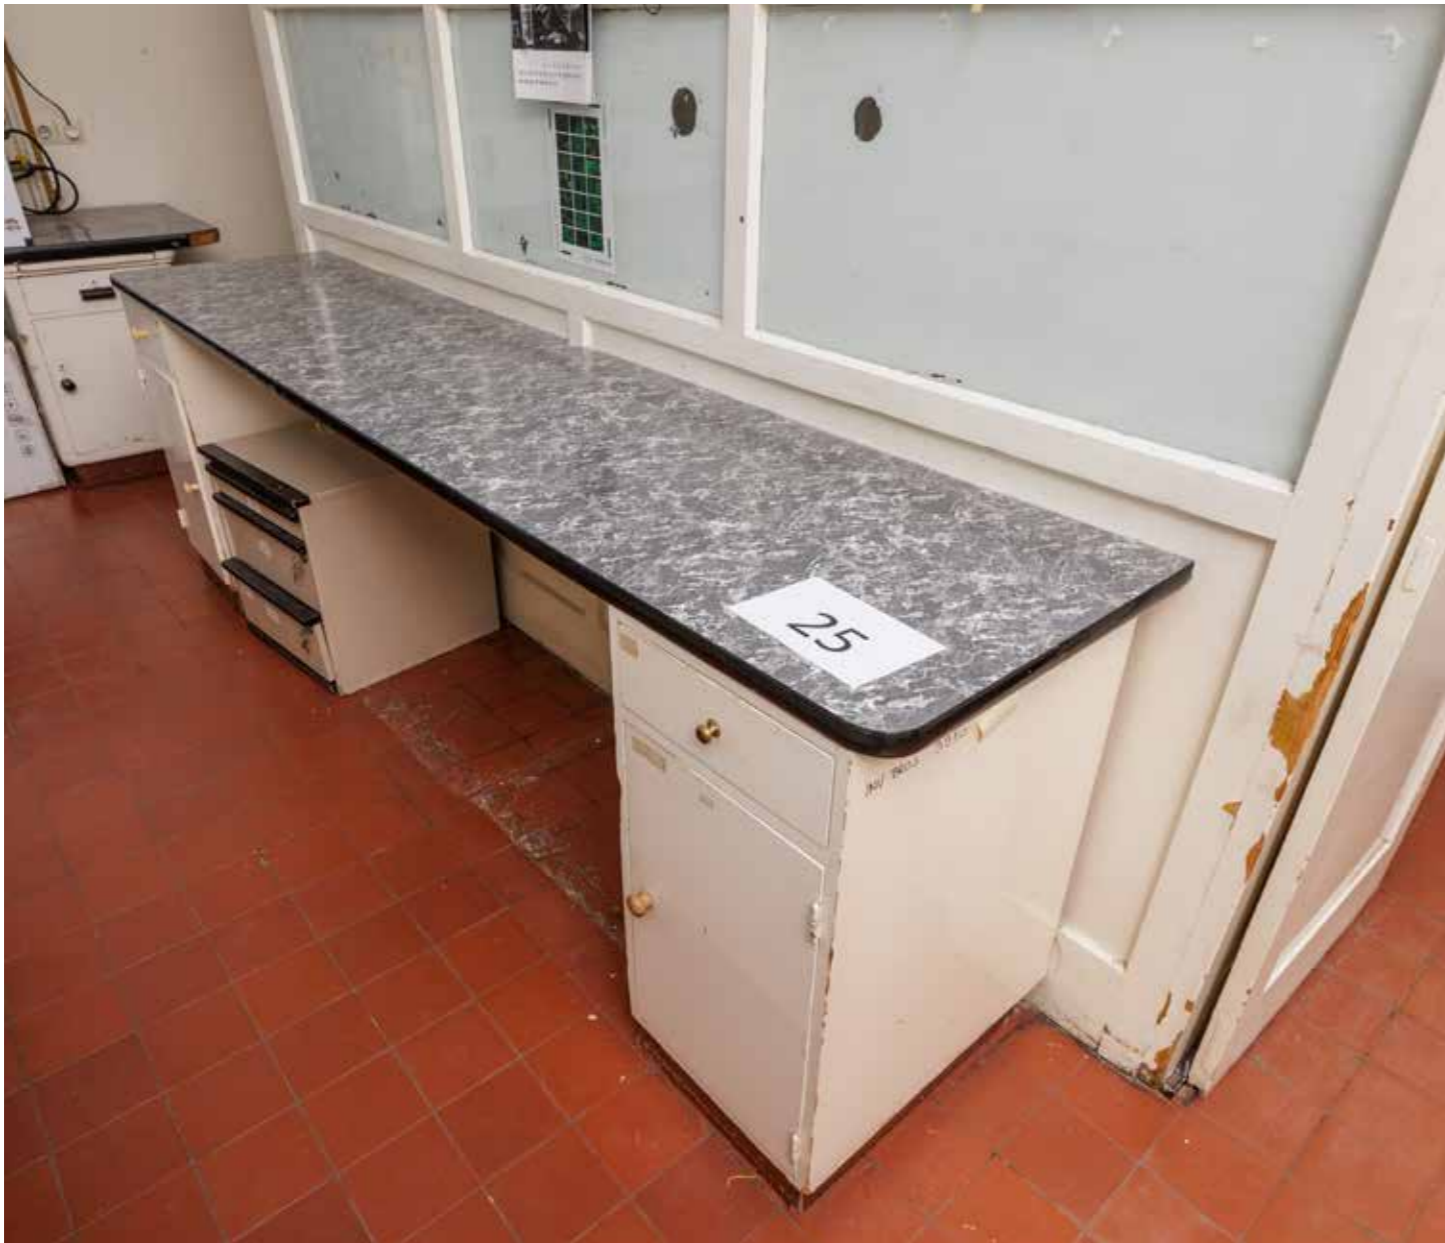
Slika 25. Laboratorijski pult s podpulnim ormarićima i ladicama

- **Dimenzije:** v. 88 cm / š. 69 cm / d. 274 cm
- **Materijal:** drvo, metal
- **Količina:** 1
- **Smještaj:** prostorija u krajnjem sjeverozapadnom dijelu zgrade na prvom katu
- **Datacija:** 1926./1927.

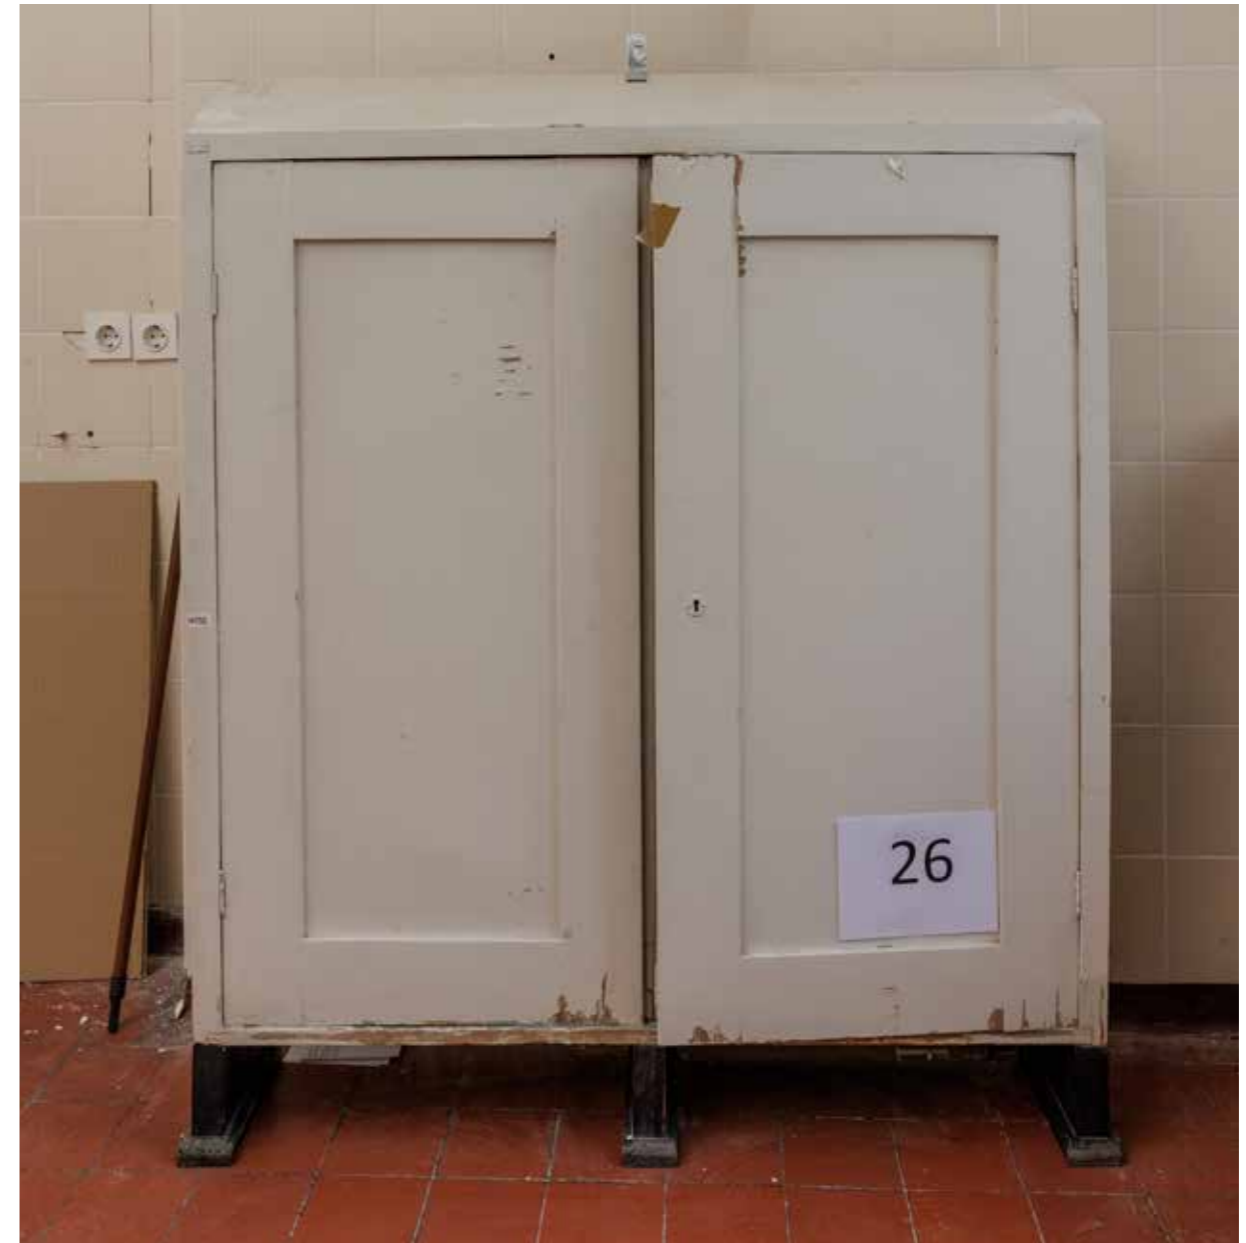
Slika 26. Laboratorijski ormarić

- **Dimenzije:** v. 147 cm / š. 26 cm / d. 121 cm
- **Materijal:** drvo, metal
- **Količina:** 1
- **Smještaj:** prostorija u krajnjem sjeverozapadnom dijelu zgrade na prvom katu
- **Datacija:** 1926./1927.

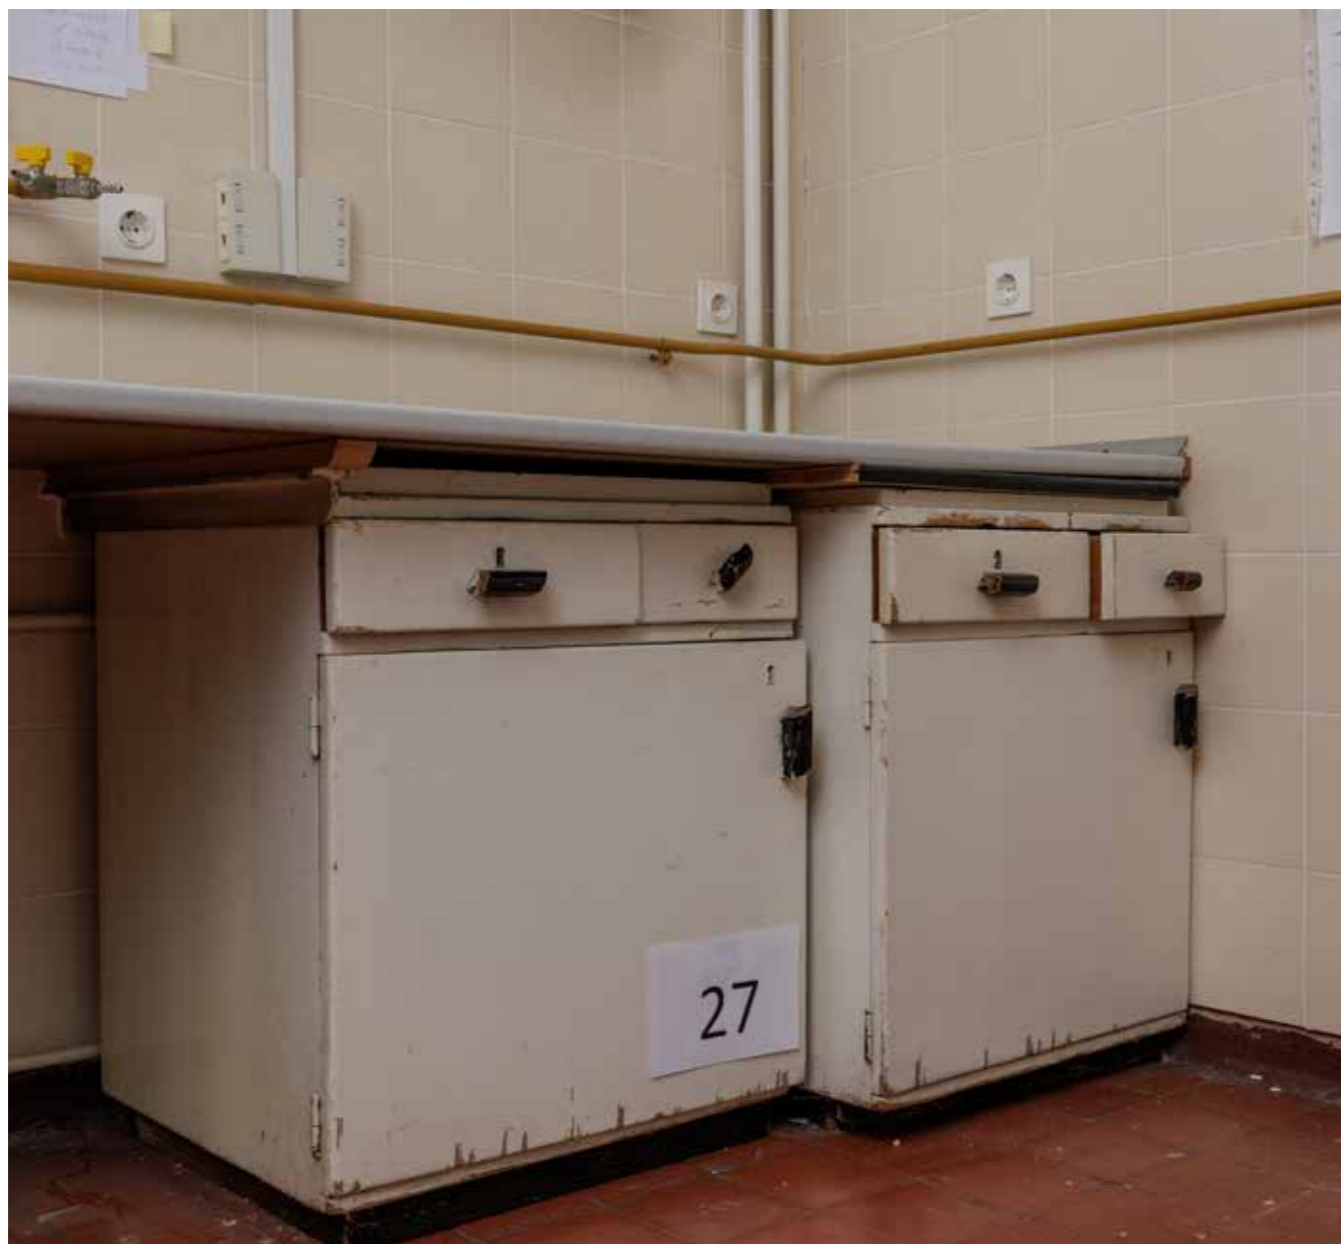
Slika 27. Laboratorijski podpultni ormarići

- **Dimenzije:** v. 76 cm / š. 54 cm / d. 60 cm
- **Materijal:** drvo, metal
- **Količina:** 2
- **Smještaj:** prostorija u sjeverozapadnom dijelu zgrade na prvom katu
- **Datacija:** 1926./1927.

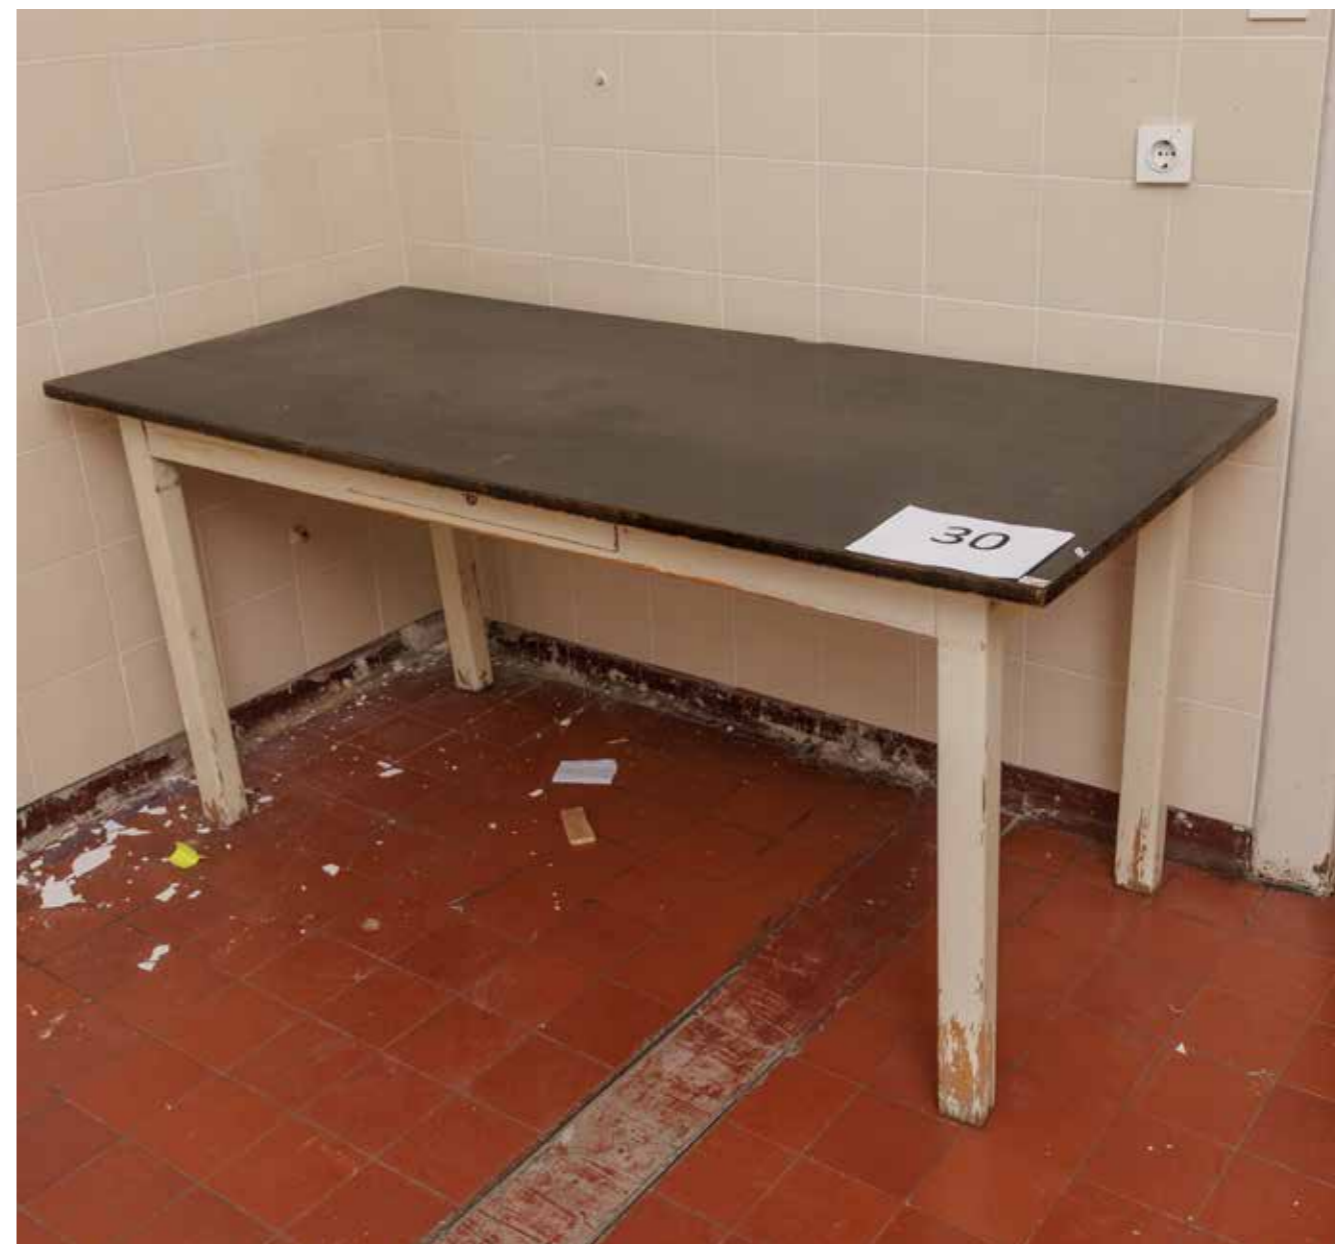
Slika 30.

- **Dimenzije:** v. 80 cm / š. 81 cm / d. 174 cm
- **Materijal:** drvo
- **Količina:** 1
- **Smještaj:** prostorija u sjeverozapadnom dijelu zgrade na prvom katu
- **Datacija:** 1926./1927.

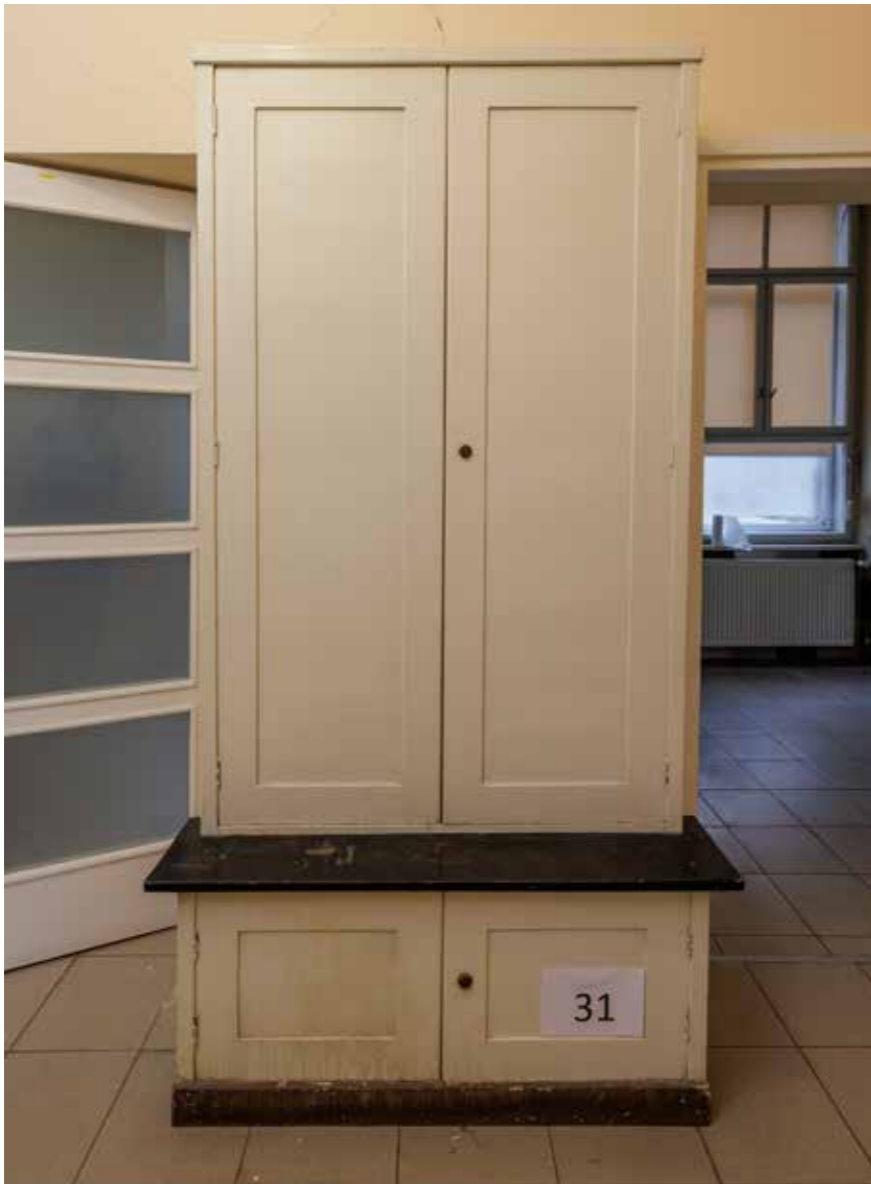
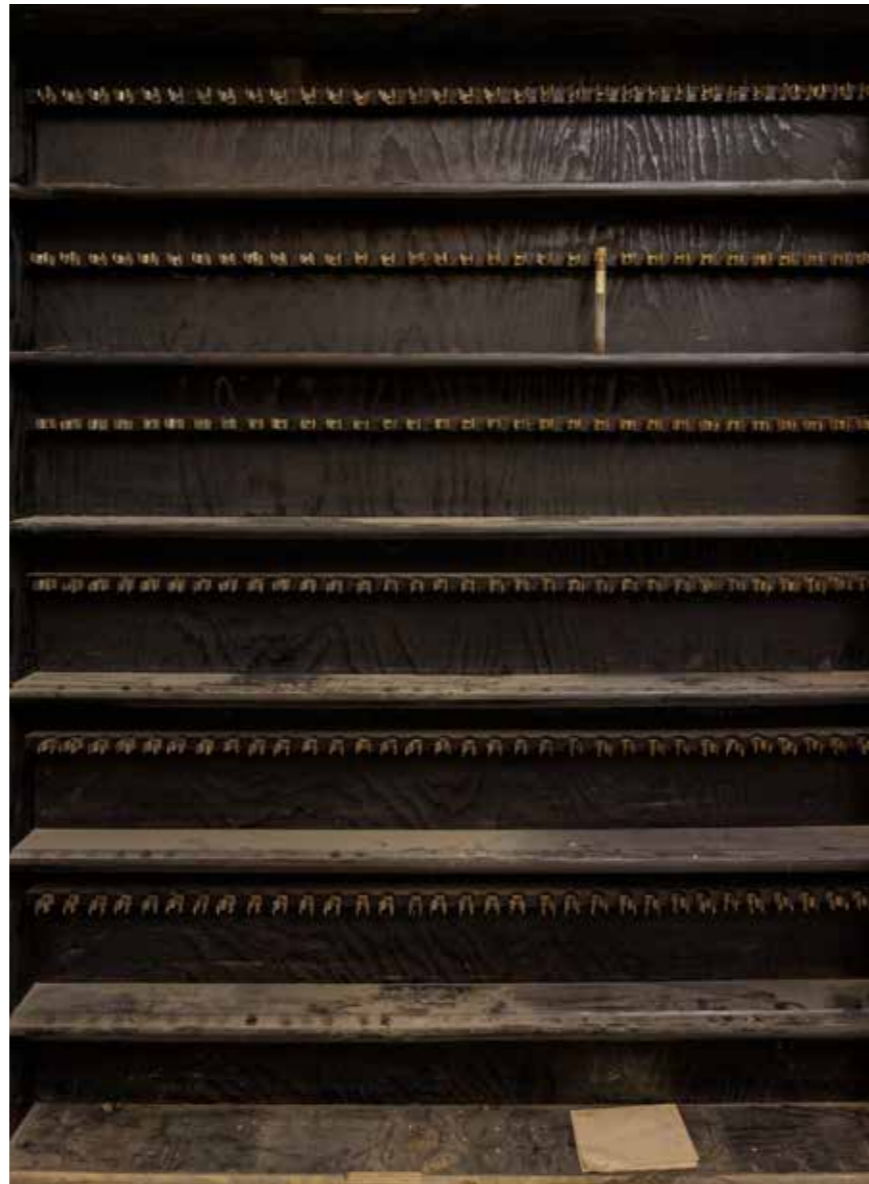
Slika 31. Laboratorijski ormar s držačima za epruvete

- **Dimenzije:** v. 226 cm / š. 45 cm / d. 119 cm
- **Materijal:** drvo, metal, koža
- **Količina:** 1
- **Smještaj:** prostorija u zapadnom krilu zgrade na prvom katu
- **Datacija:** 1926./1927.

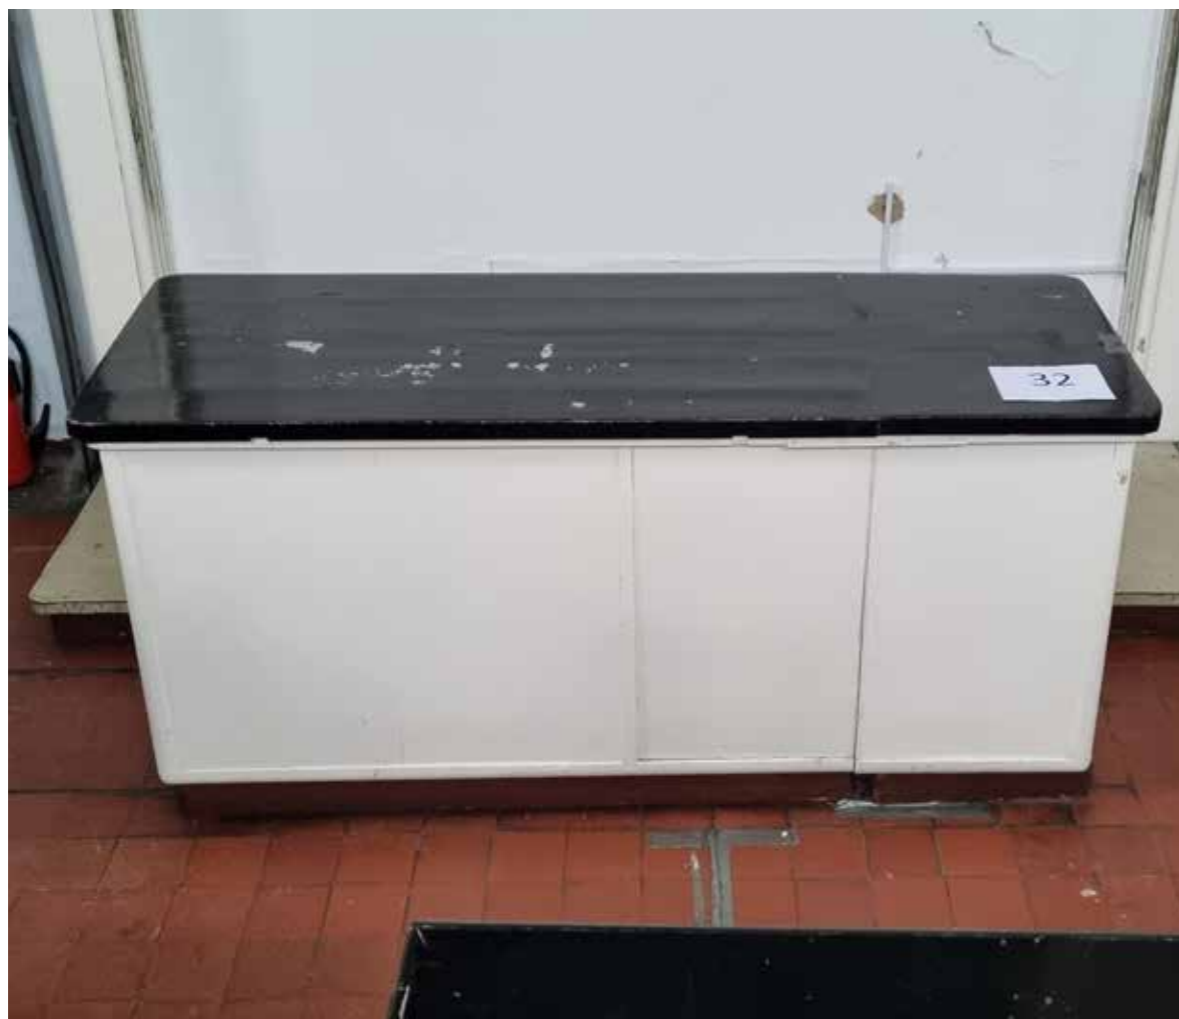
Slika 32. Stol

- **Dimenzije:** v. 895 cm / š. 74 cm / d. 201 cm
- **Materijal:** drvo, metal
- **Količina:** 1
- **Smještaj:** prostor amfiteatra u prizemlju
- **Datacija:** 1926./1927.

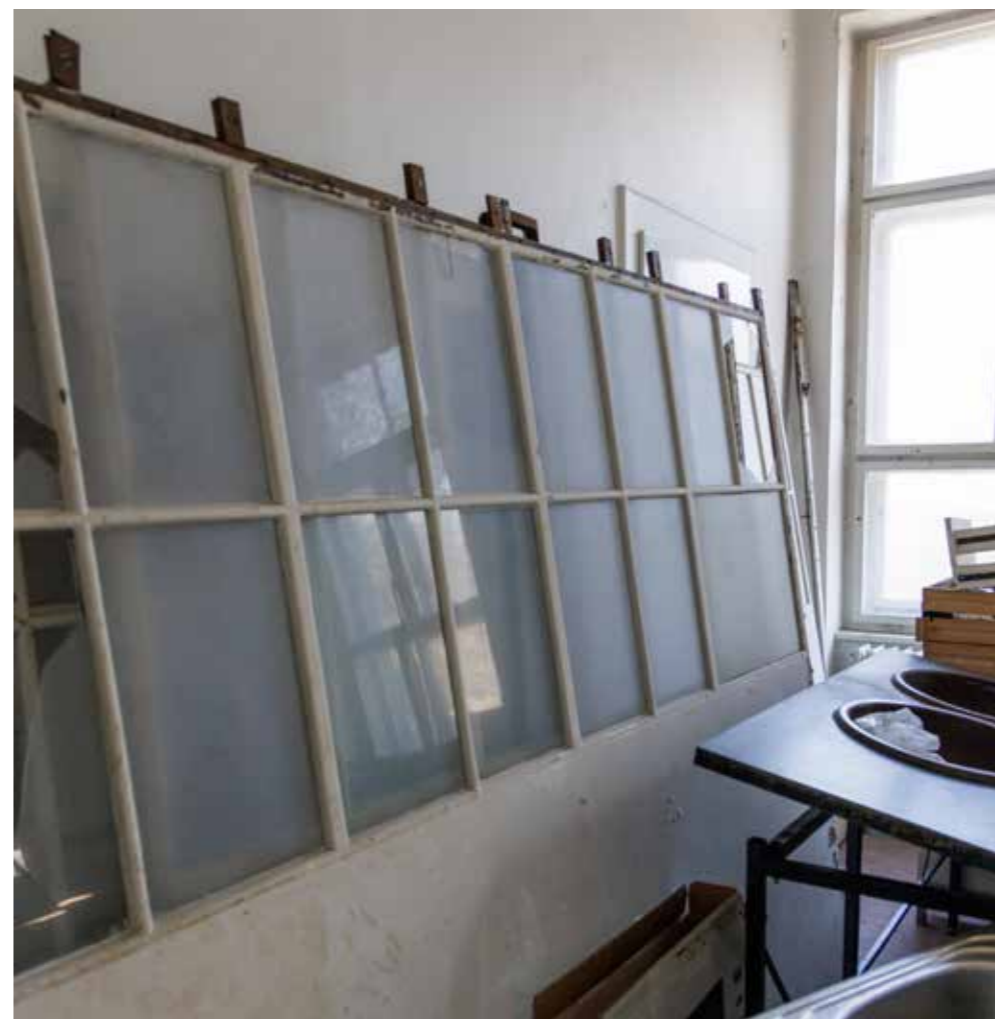
Slika 33. Pomične pregrade unutar prostorija

- **Dimenzije:** nisu zabilježene
- **Materijal:** drvo, metal, staklo
- **Količina:** ne zna se točan broj
- **Smještaj:** prostorije u istočnom krilu u prizemlju
- **Datacija:** 1926./1927.
