EPIDEMIOLOŠKI INSTITUT –
Zgrada Hrvatskog zavoda za javno zdravstvo
ROCKEFELLEROVA 2, ZAGREB
POVIJEST GRADNJE, VALORIZACIJA I
PRIJEDLOG KONZERVATORSKIH SMJERNICA

Zagreb, lipanj 2023.

KONZERVATORSKI ELABORAT

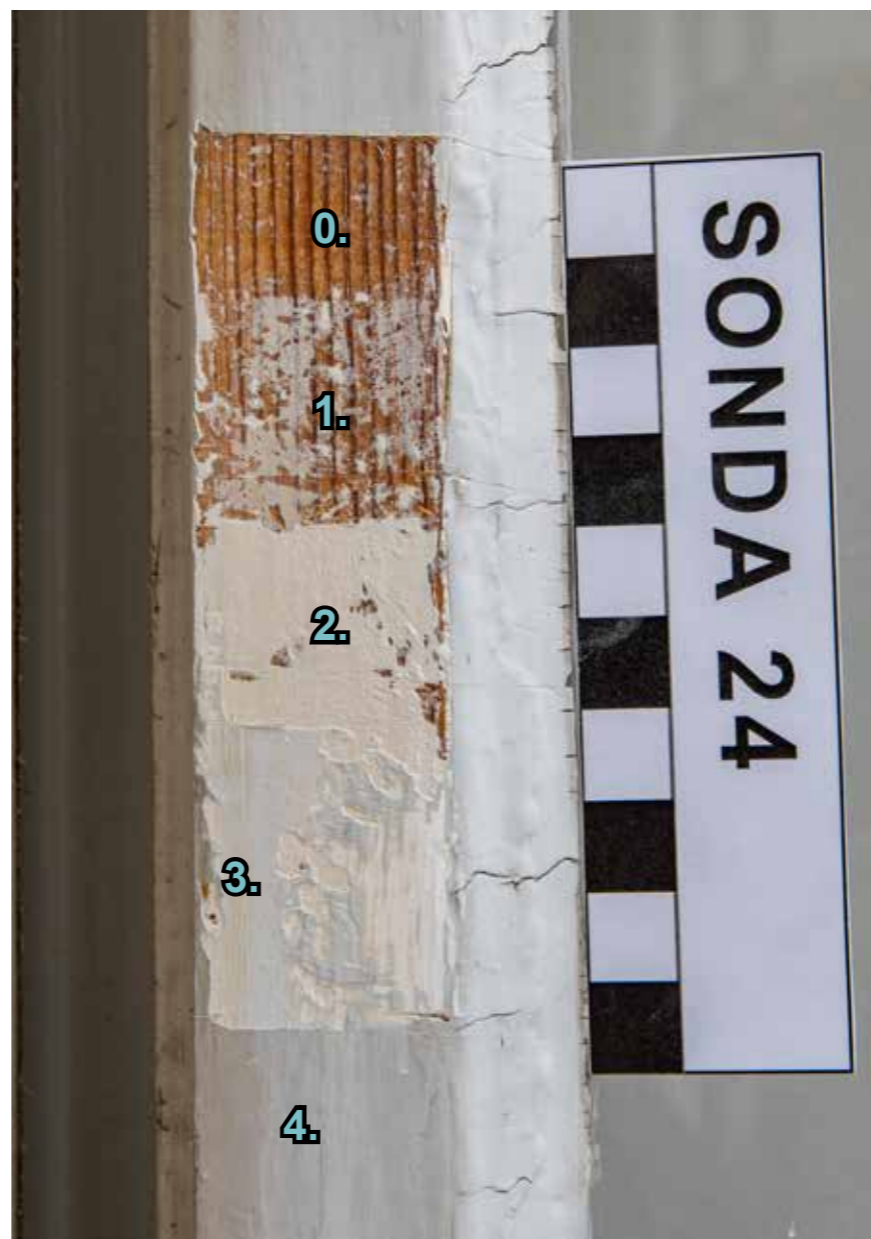
Sonda 24 otvorena je na vertikalnoj letvici vanjskog prozorskog krila prozora u hodniku zapadnog krila zgrade na prvom katu. Drveni nosilac zatečen je u relativno dobrom stanju, s vidljivim oštećenjima donjih letvica, koje su bile izložene mehaničkim oštećenjima pri otvaranju prozora. Na drvenom nosiocu pronađen je izvorni nalič bijele boje, toplog sivkastog tona, najvjerojatnije tutkalnog sastava.

Nalič je zatečen u izrazito lošem stanju, stanjene i pohabane površine, s vidljivim višestrukim oštećenjima koja sežu do nosioca. Slijedi nekoliko naliča koji pripadaju obnovama prozorske stolarije. Stratigrafski su prikazani u sondi, a kronološki u tablici sonde.

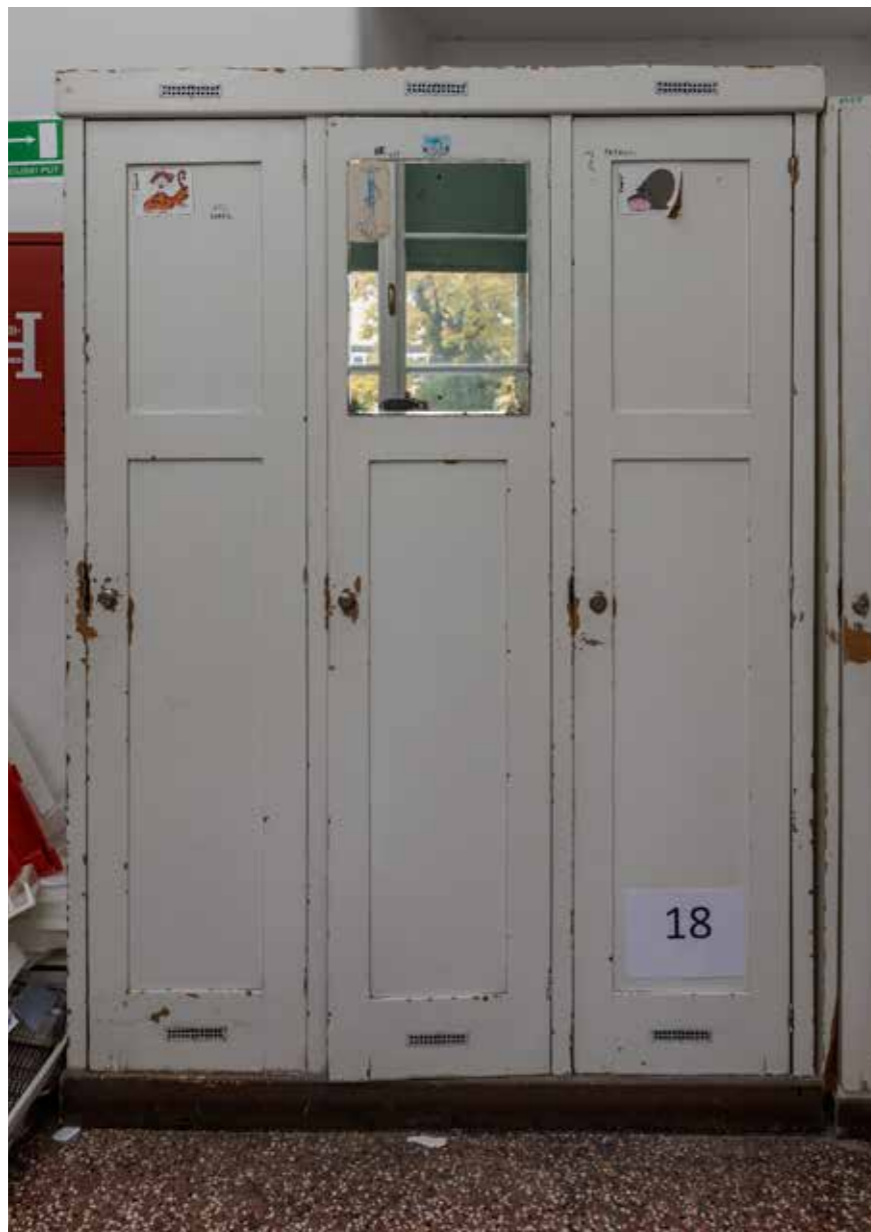
Slika 18. Ormar

- **Dimenzije:** v. 190 cm / š. 42 cm / d. 134 cm
- **Materijal:** drvo, metal, staklo
- **Količina:** 1
- **Smještaj:** prostor hodnika zapadnog dijela zgrade na prvom katu
- **Datacija:** 1926./1927.
