EPIDEMIOLOŠKI INSTITUT –
Zgrada Hrvatskog zavoda za javno zdravstvo
ROCKEFELLEROVA 2, ZAGREB
POVIJEST GRADNJE, VALORIZACIJA I
PRIJEDLOG KONZERVATORSKIH SMJERNICA

INSTITUT ZA POVIJEST UMJETNOSTI
ZAGREB, LIPANJ 2023.

KONZERVATORSKI ELABORAT

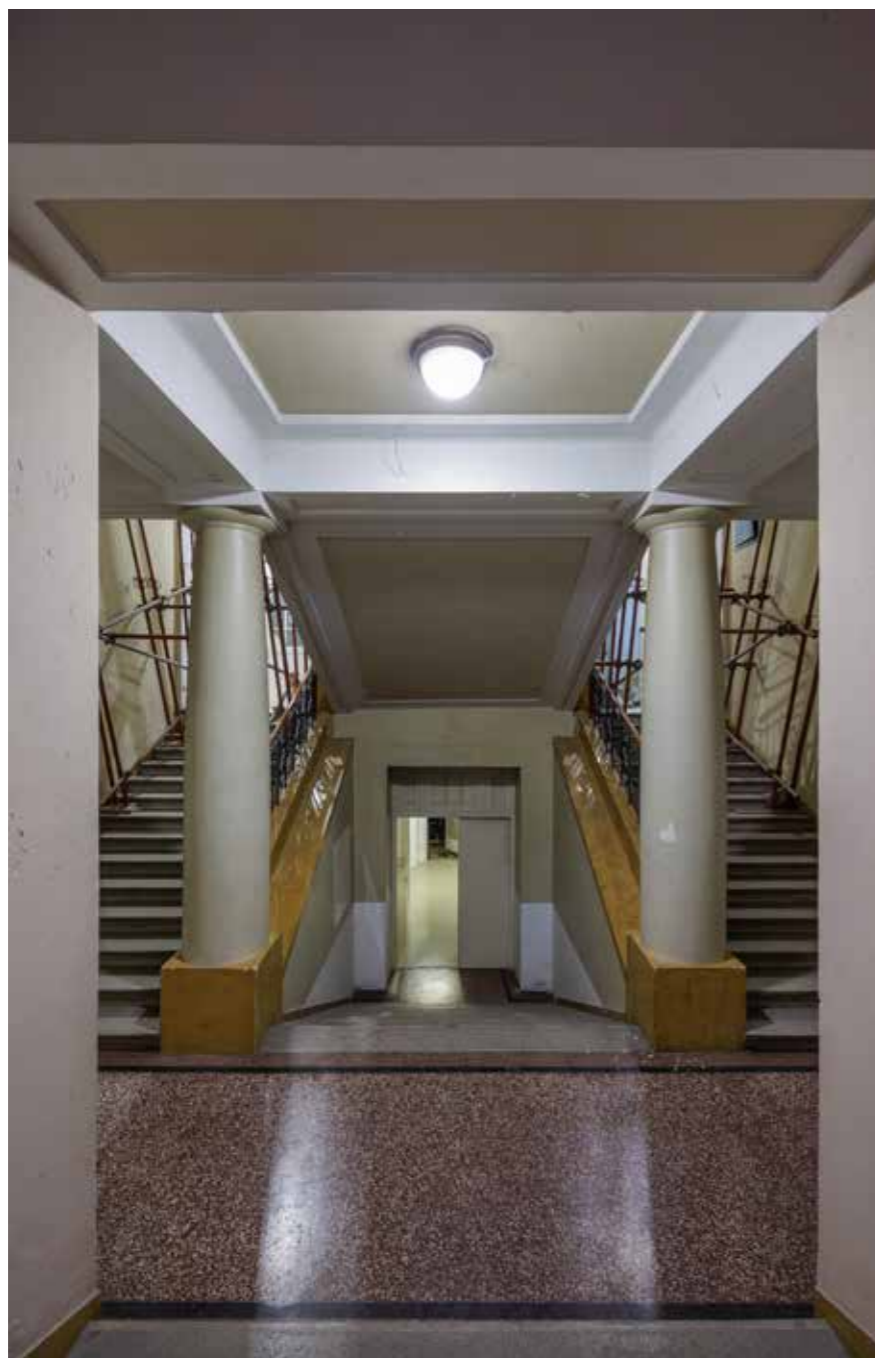
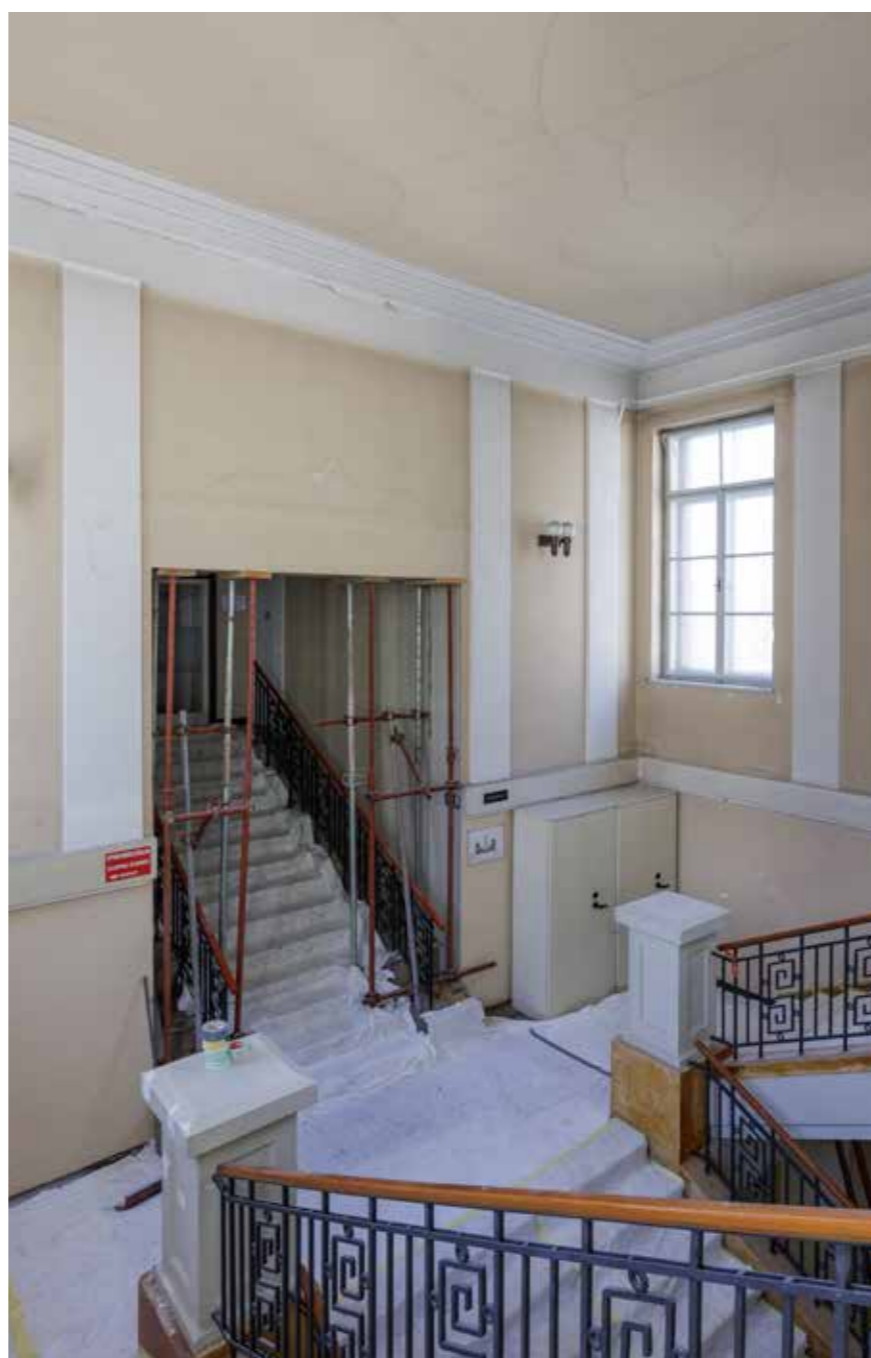
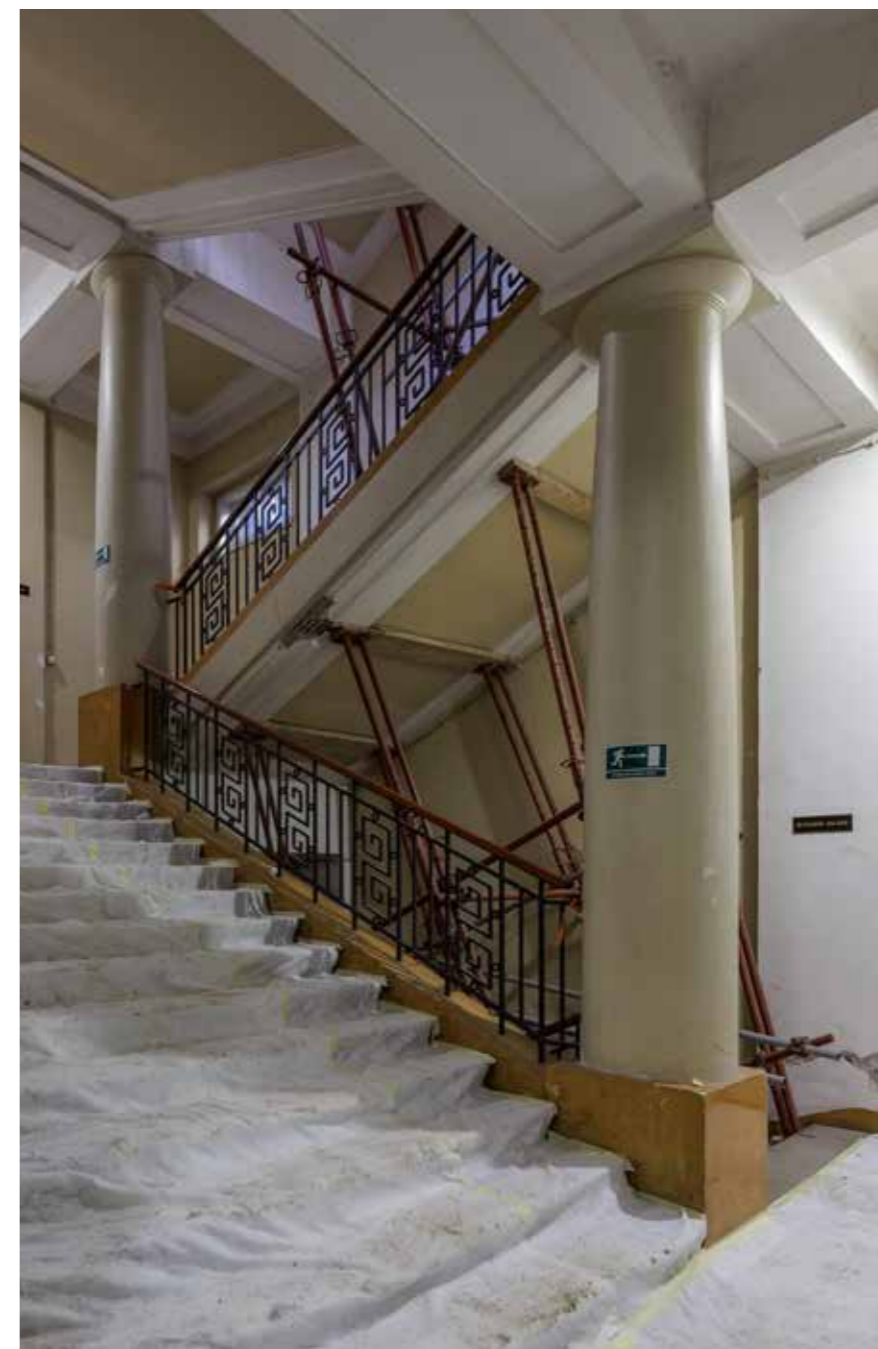
DEKORATIVNA PLASTIKA INTERIJERA STUBIŠTA

- **Opis:** Pogled prema prostoru međukata stubišta između podruma i prizemlja. Stubište se u prostorima međukata razdijeljuje u dva kraka koji vode na višu razinu, dok do međukata s niže razine vodi jednostruko stubište. U prostoru međukata izveden je »treći« krak stubišta prema jugu koji vodi k razinama središnjeg krila zgrade. Oblikovni elementi stubišta su: stupovi, pilastri, zidana ograda s slikanom marmorizacijom i metalnom ukrasnom rešetkom, kasetirana svodna polja, kamene stube i terazzo izveden na podnim ploham.
- **Smještaj:** Prostor stubišta
- **Datacija:** 1926.-1928.
