STARI GRAD OZALJ

POVIJEST GRADNJE, VALORIZACIJA I
PRIJEDLOG KONZERVATORSKIH SMJERNICA

KONZERVATORSKI ELABORAT

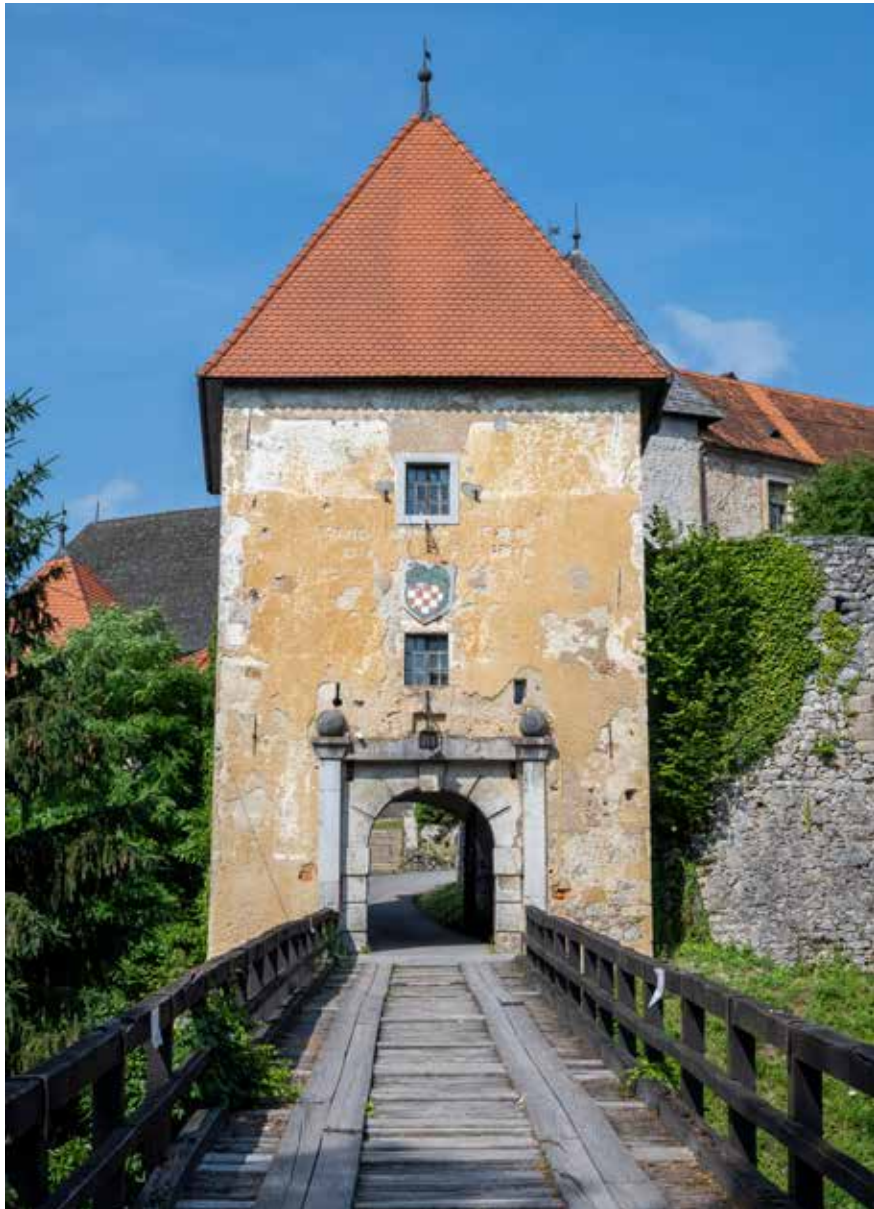
Glavno, zapadno pročelje ulazne kule

Glavni, polukružni ulaz u prizemlju zapadnog pročelja kule uokviren je rustično obrađenim kamenim klesancima. Klesanci na mjestima pete luka i ključni kamen u sredini lučnog otvora jače su istaknuti iz radijalnog okvira. Portal uokviruje dodatni kameni okvir sastavljen od kamenih pilastara sa svake strane otvora. Pilastri su u vrhu zaključeni stiliziranim kapitelima koji nose kamene kugle, a iznad polukružnog otvora povezuje ih kamena greda. U odsječcima zidova između luka i pravokutnog okvira s pilastrima otvori su s ostacima lanaca koji su pripadali mehanizmu za upravljanje pomičnim mostom ispred kule. Iznad sredine okvira vrata je mala pravokutna položena niša u kojoj je možda nekoć bio ugrađen natpis o gradnji mosta, koji je sada u lijevom, bočnom bridu južnog zida ulazne kule, s

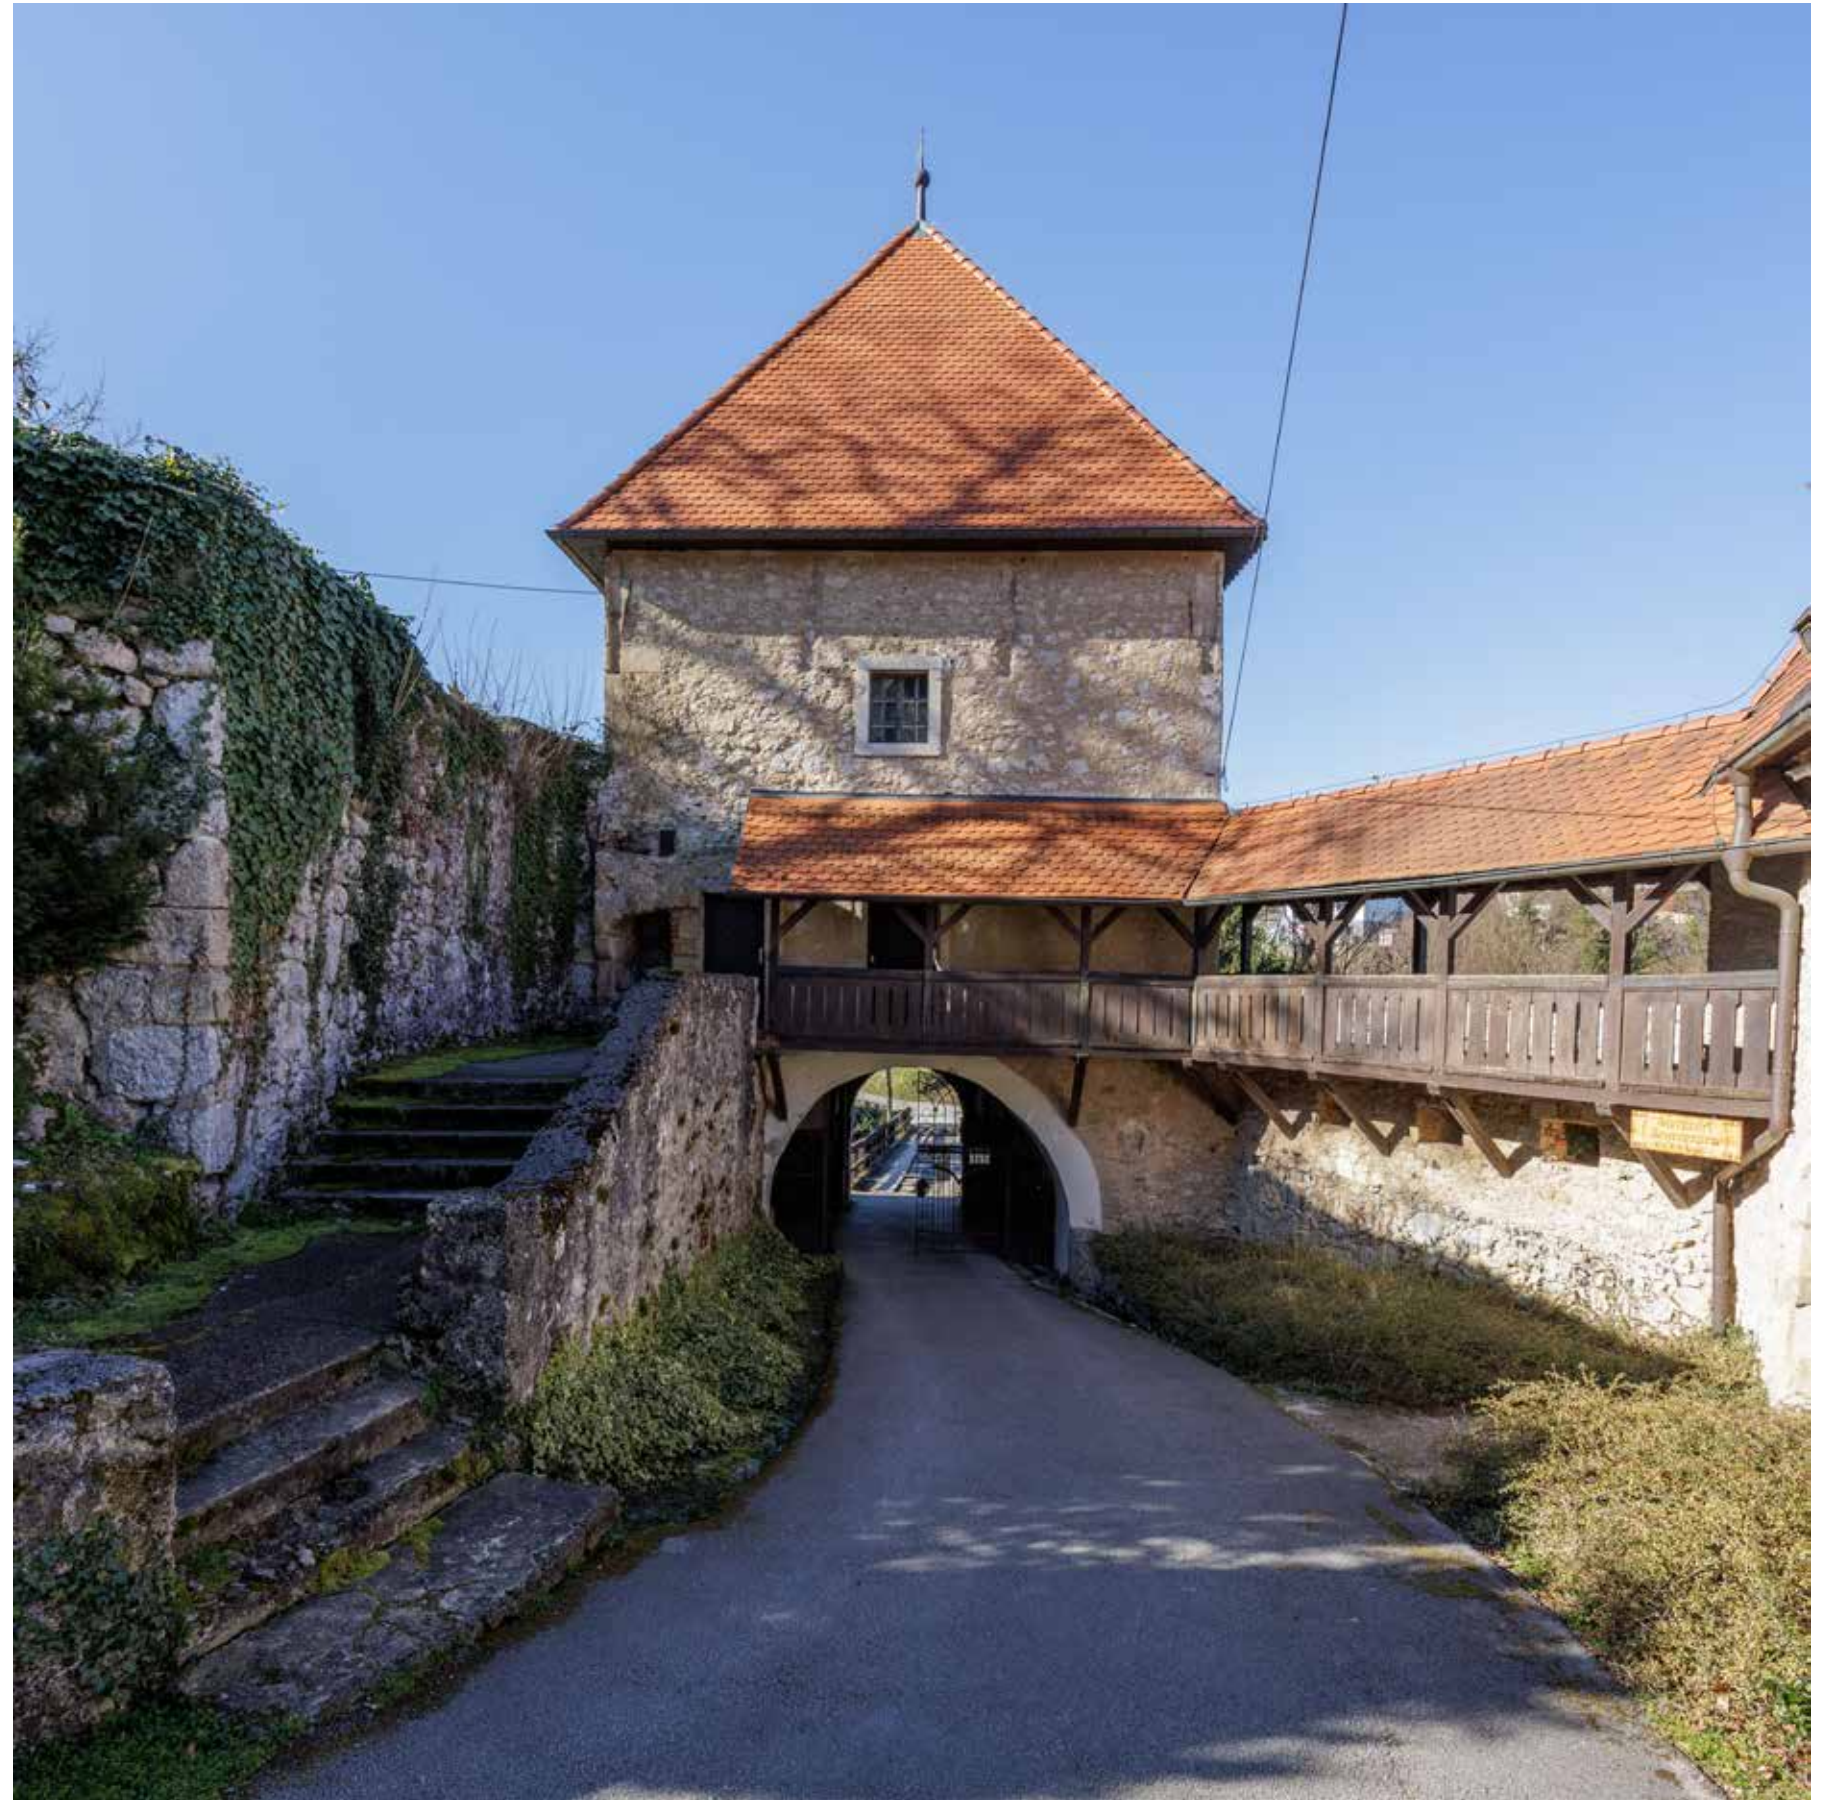
Istočno pročelje ulazne kule i ganjak koji je povezuje s oružarnicom

Na prvom katu istočnog pročelja vidljiv je, na desnoj strani zida, segmentni kameni nadvoj koji je djelomice razgrađen naknadnim otvaranjem pravokutnog otvora ulaznih vrata južne prostorije prvog kata. Nadvoj je dio izvorne strukture zida kule iz 16. stoljeća. U lijevoj peti nadvoja sačuvala se polukružno oblikovana kamena konzola. I desno od naknadnog otvora vrata u zidu vidljiva je simetrično postavljena identično oblikovana druga konzola koja je također podupirala sada razgrađeni dio segmentnog nadvoja. I pravokutni otvor prolaza koji vodi u veću prostoriju prvog kata, postavljen u sredini istočnog pročelja, također je izvoran, iz 16. stoljeća, sudeći prema ukošenim bridovima kamenih greda okvira vrata.

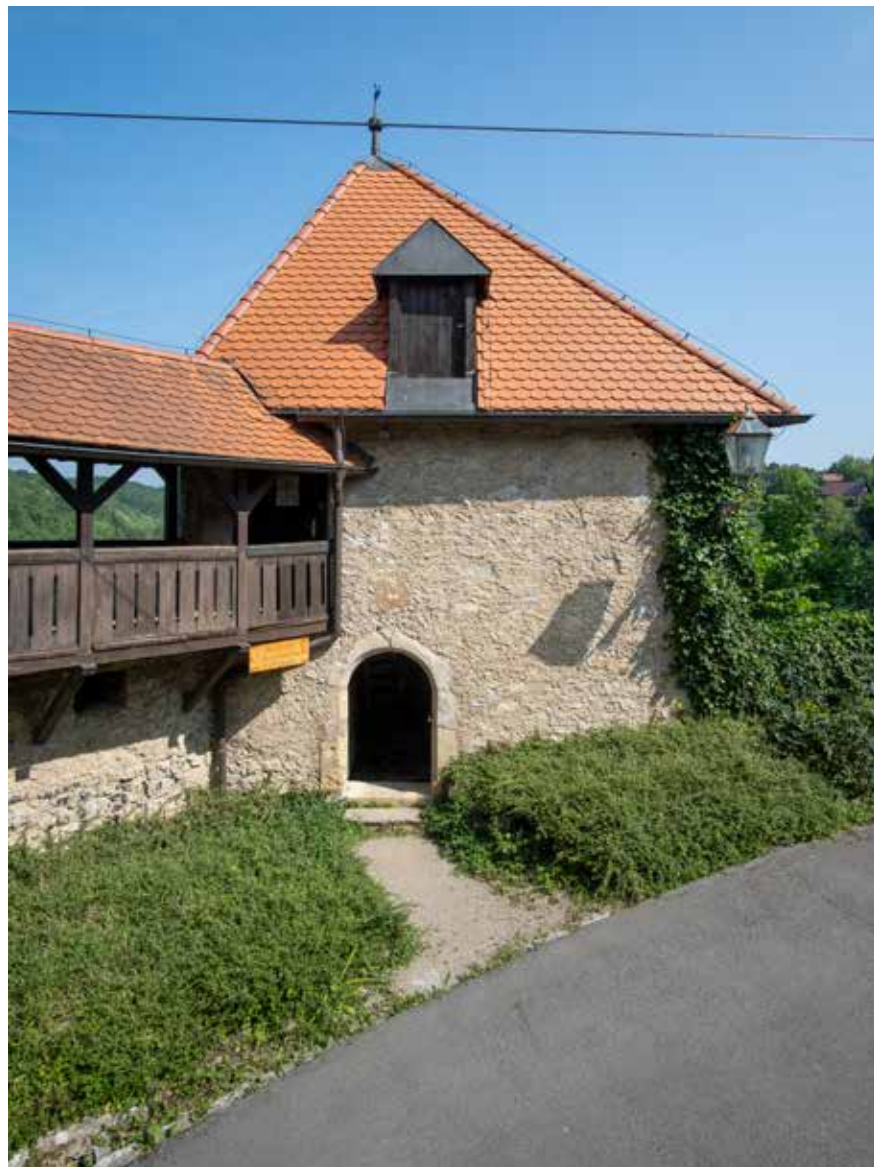
Južno pročelje oružarnice

Pročelja su ožbukana cementno-vapnenom žbukom tople boje i grube teksture koja je obilno nanescena i zaglađena preko površine kamenih klesanaca kojima su građeni zidovi. Polukružni ulaz u prizemnu prostoriju uokviren je kamenim klesancima s tipičnim gotičkim priklesanim bridovima dovratnika.

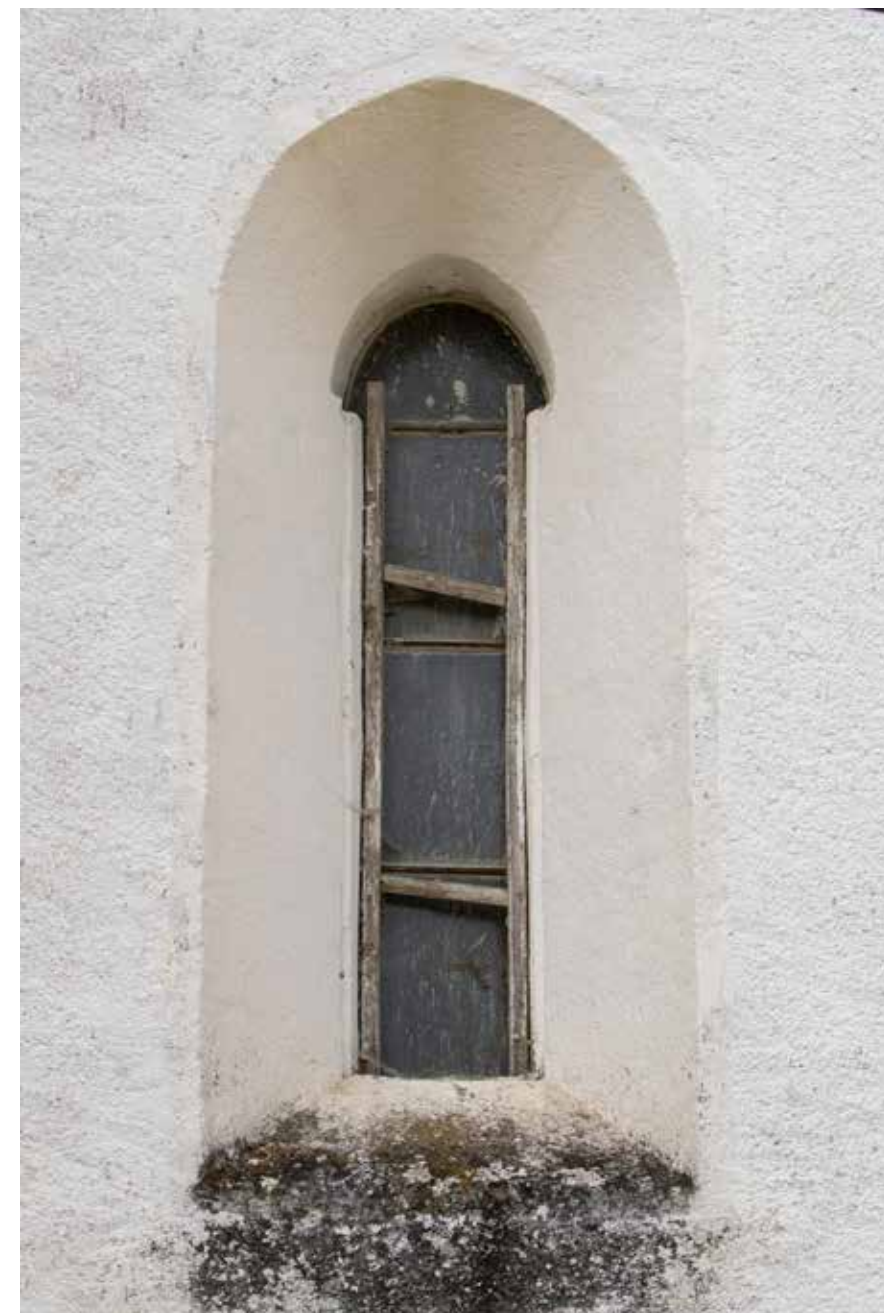
Gotički prozor na sjevernom pročelju

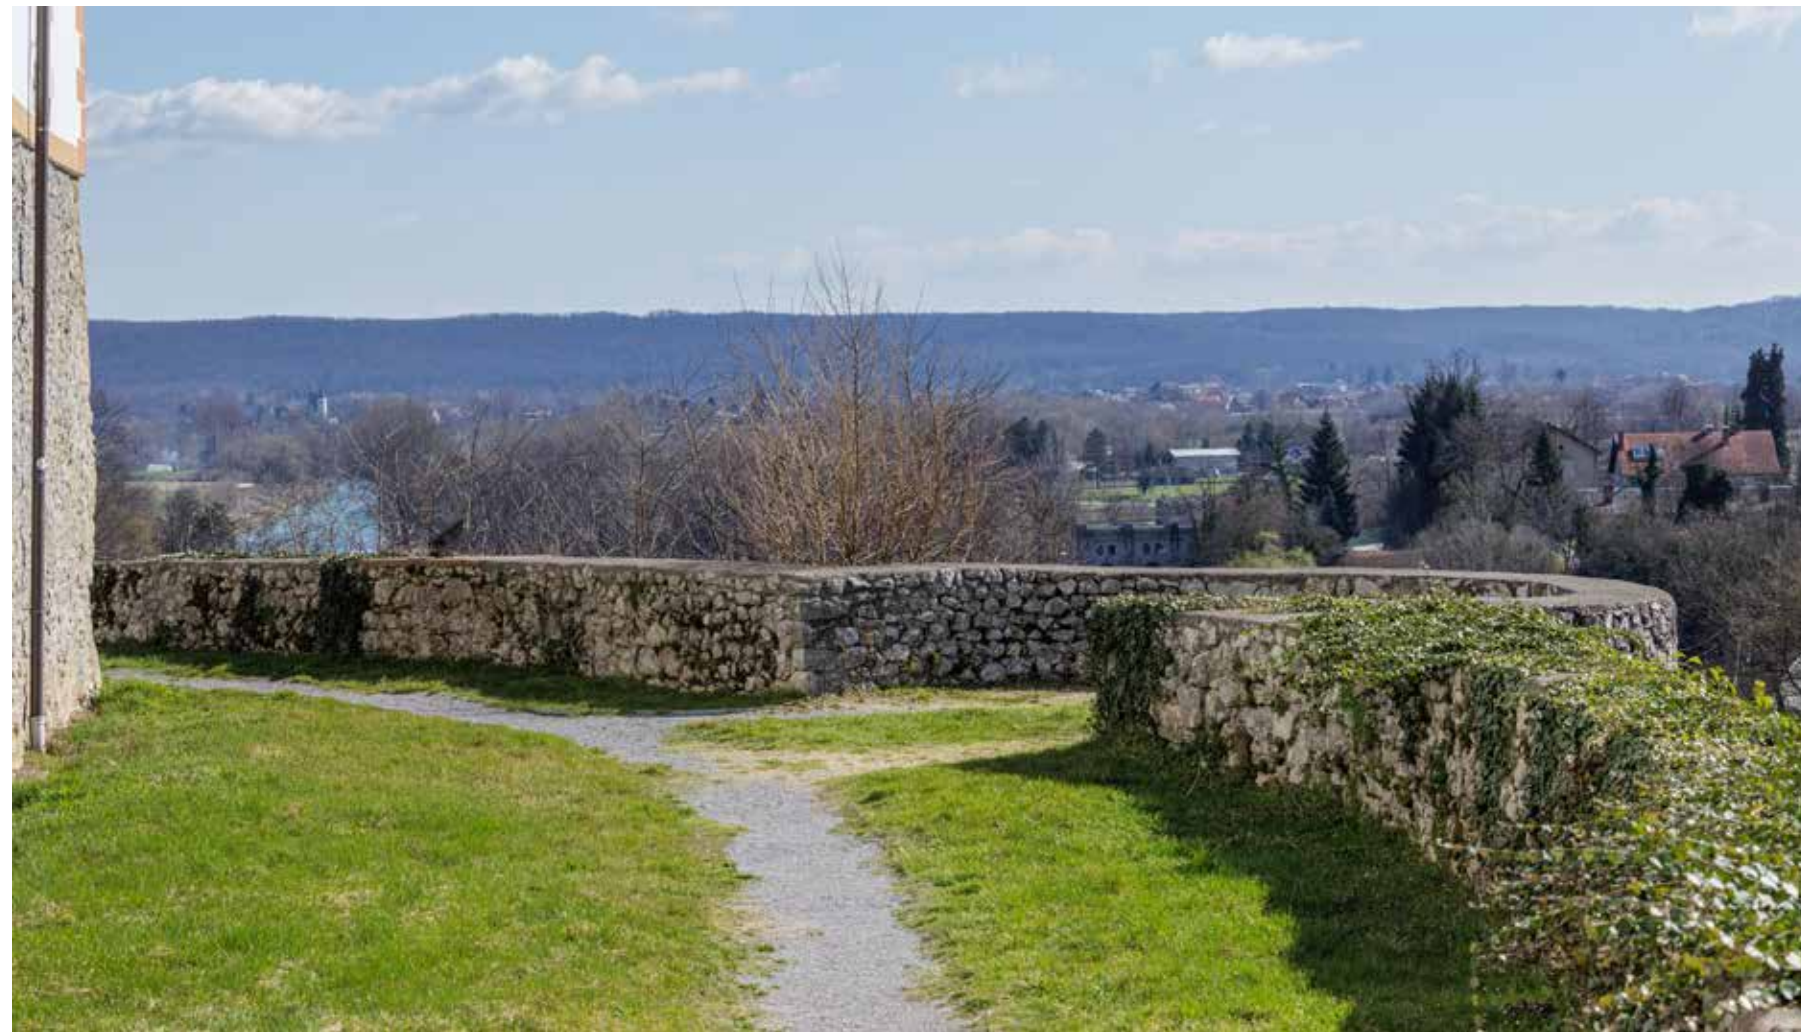
Vrh polukule i zidnog plašta obrambenih zidina na južnoj strani platoa

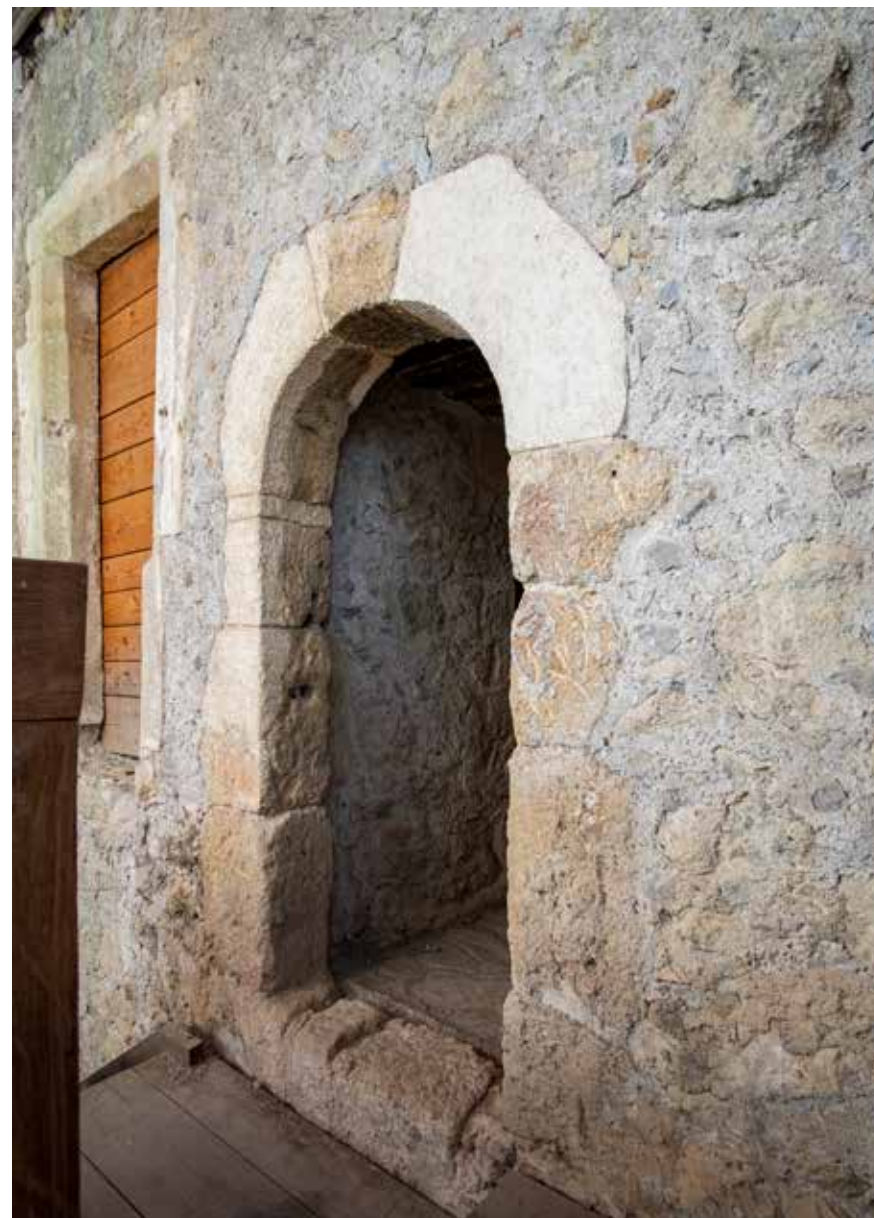
Romanički portal izvornog ulaza u branič-kulu desno i lijevo
naknadni gotički ulaz na višoj koti

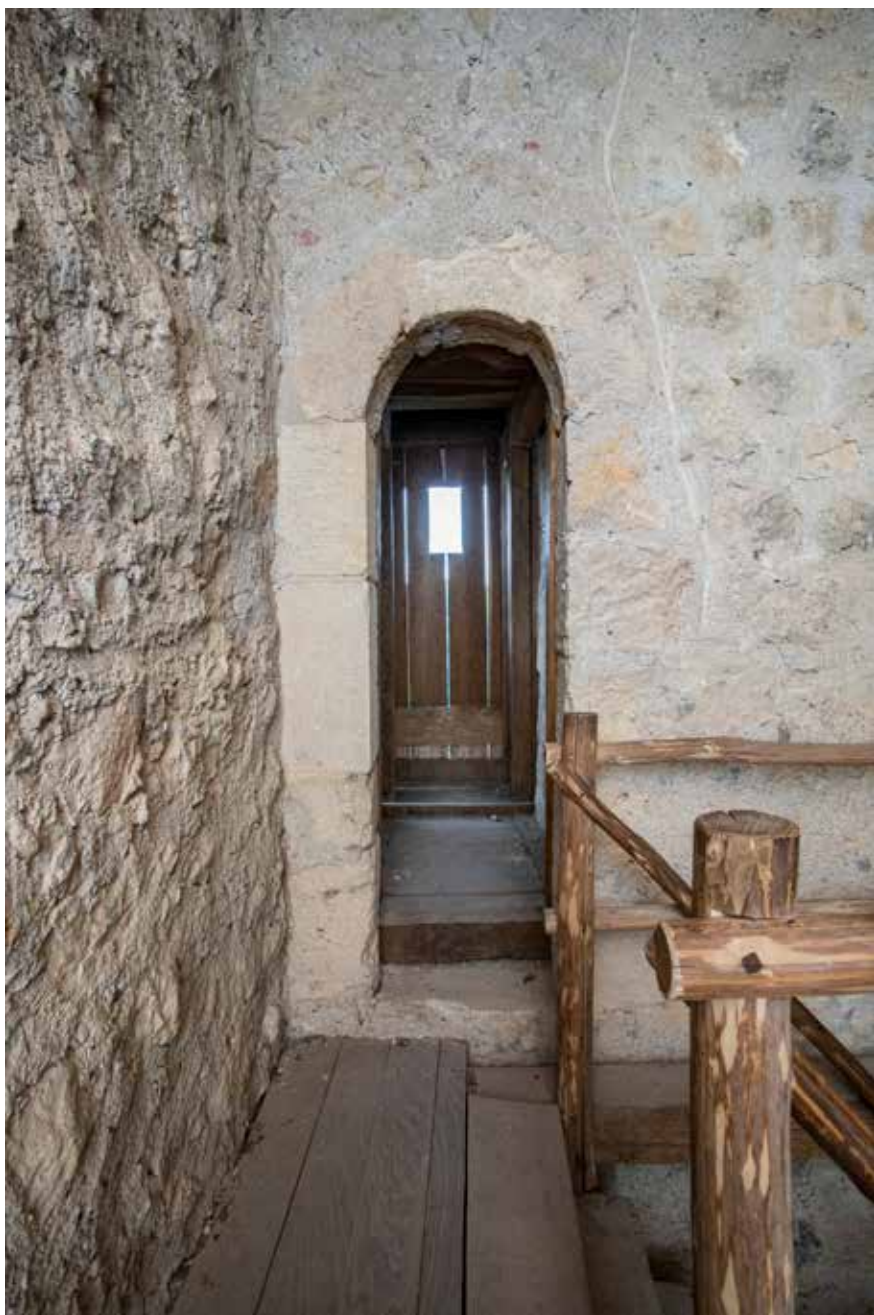
Otvor zahoda u zapadnom zidu

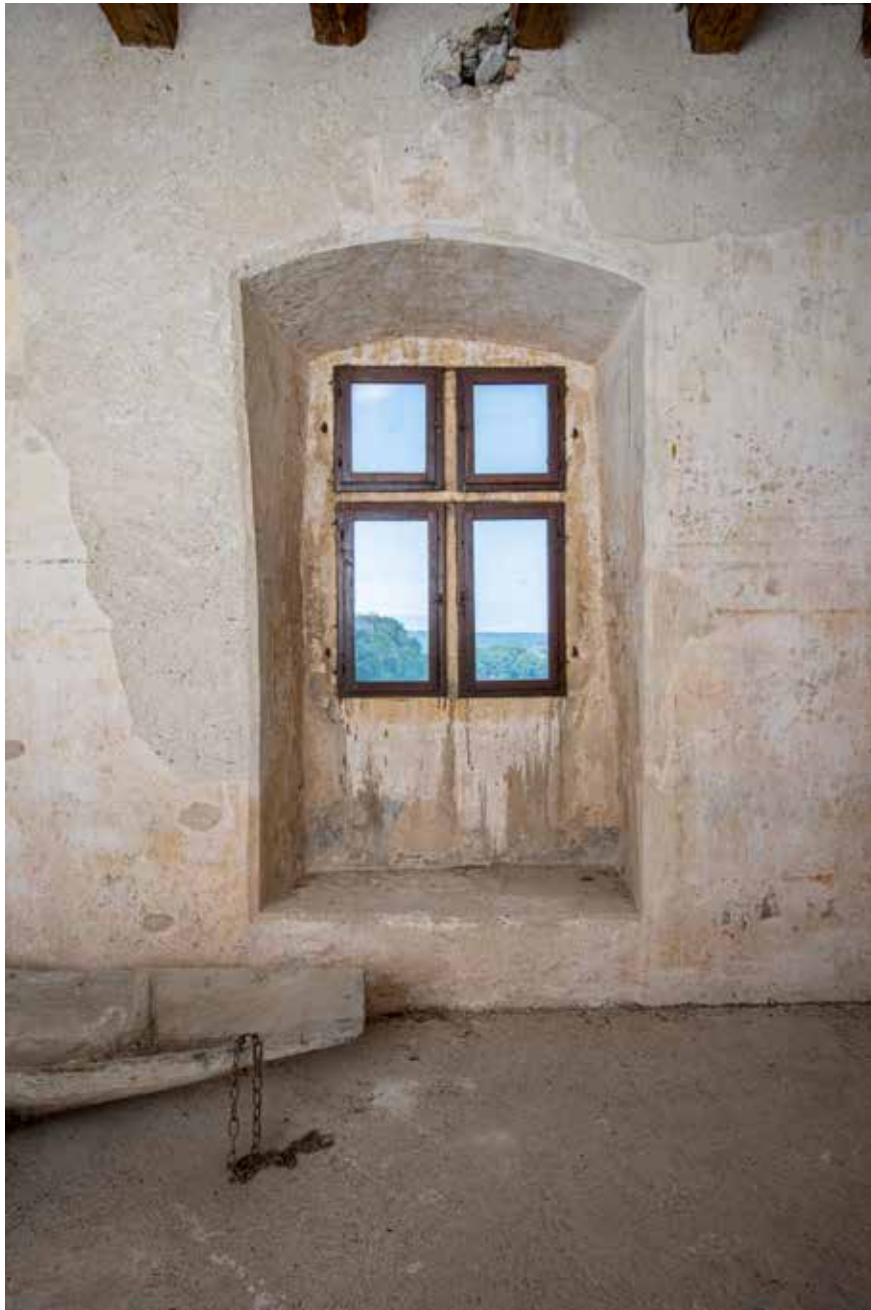
Tzv. češki prozor istočne prostorije u prizemlju

nih je bridova. Istočna prostorija ima tri velika gotička pravokutna tzv. češka prozora, jedan na sjevernom i dva na istočnom zidu, sa sačuvanim kamenim šprljcima. Prozori su postavljeni unutar visokih segmentno zaključenih niša koje sežu gotovo do razine poda. U južnom zidu prostorije, lijevo od ulaznih vrata, manji je polukružni otvor koji je vjerojatno služio za loženje kaljeve peći koja je bila u prostoriji.

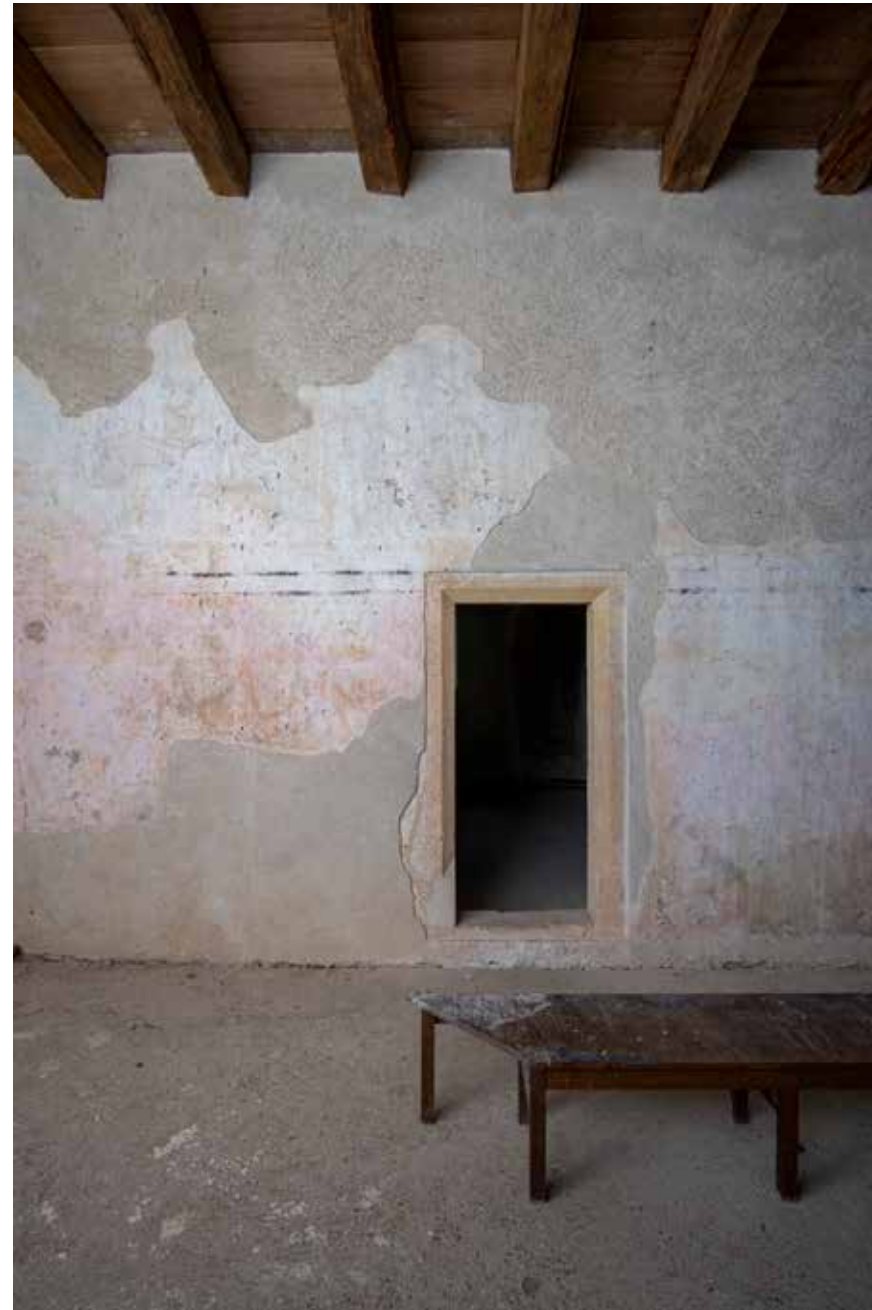
Razdjelni zid između prostorija prizemlja

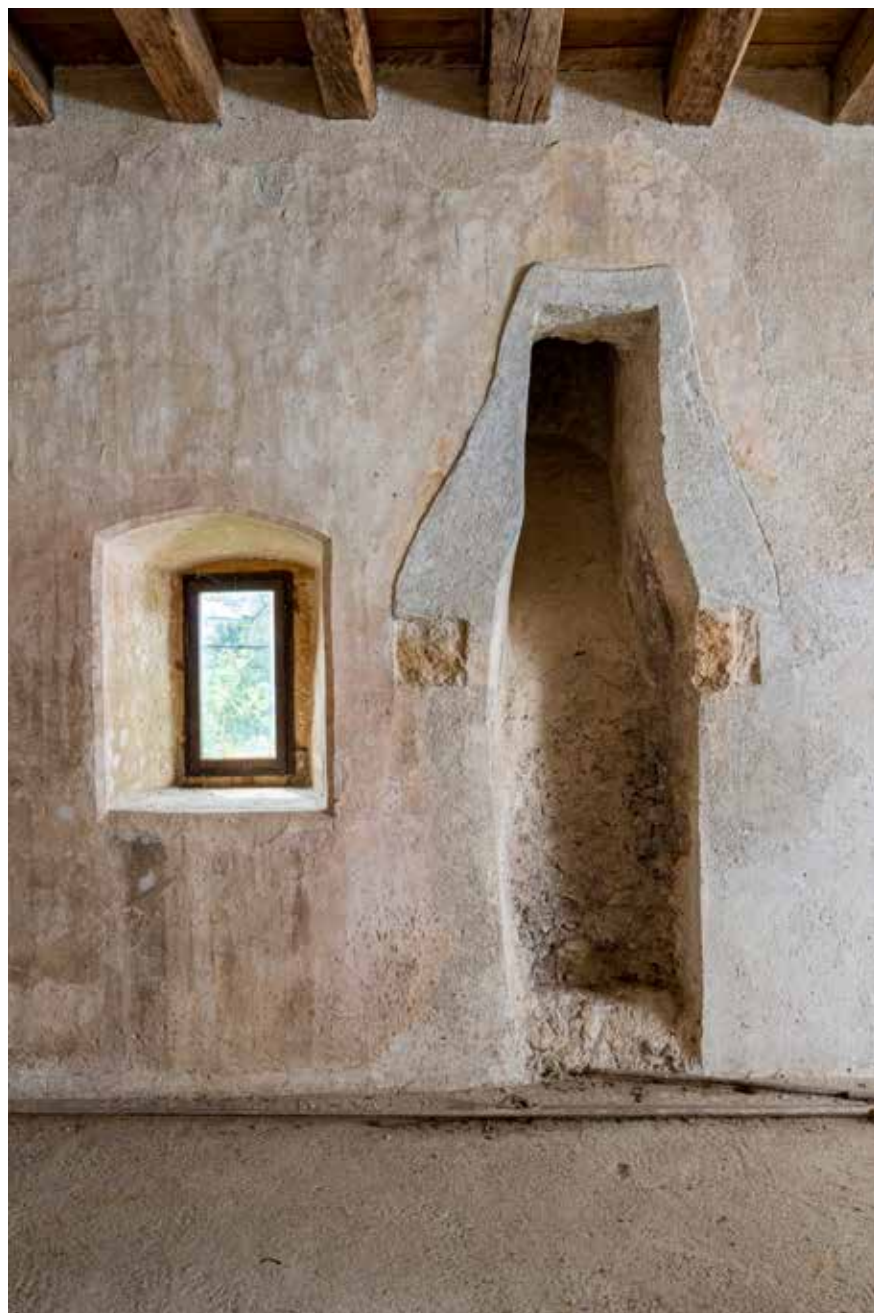
Prozor i ostatak niše kamina u zapadnom zidu zapadne prostorije prizemlja *Žitnice*

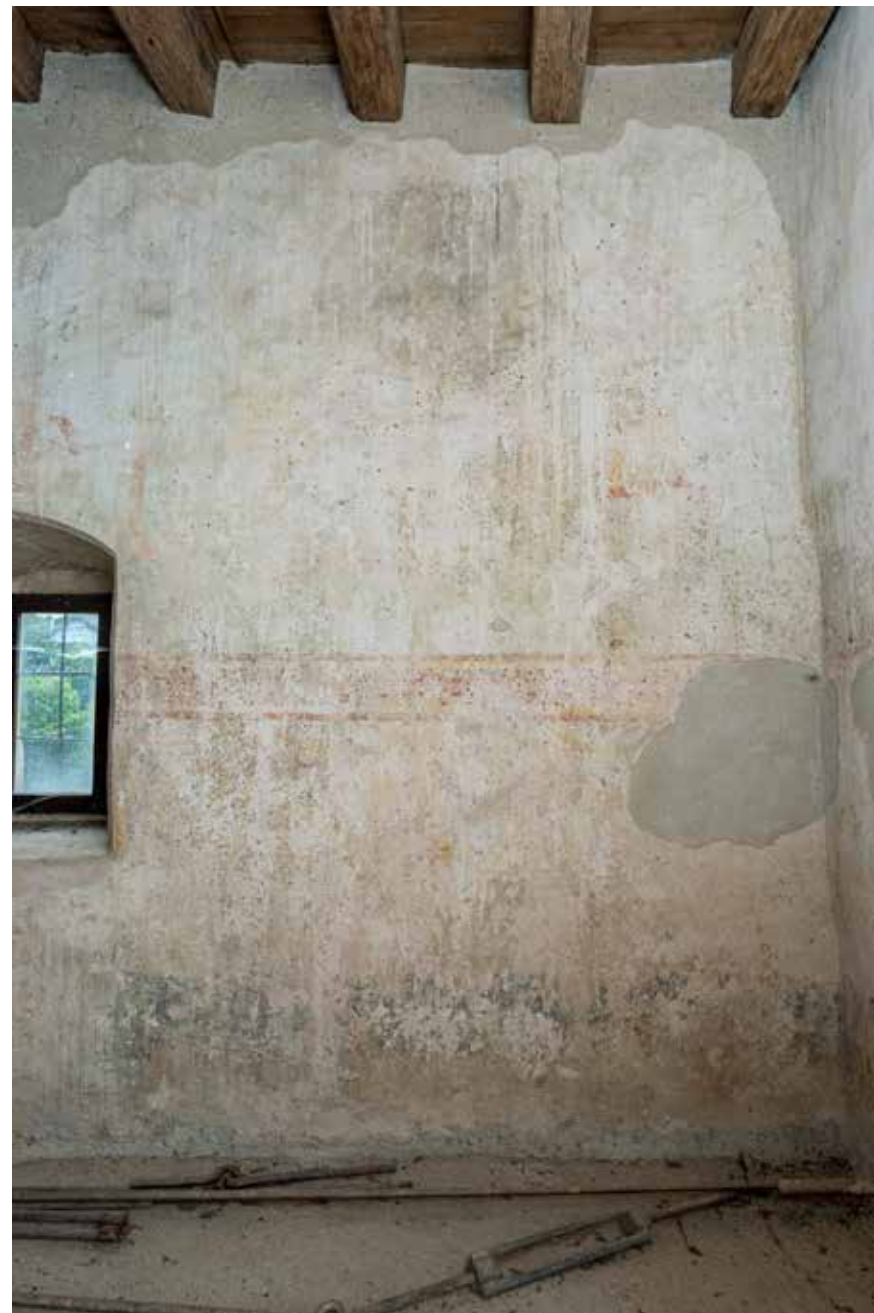
Stanje očuvanog oslika prizemne prostorije *Žitnice*

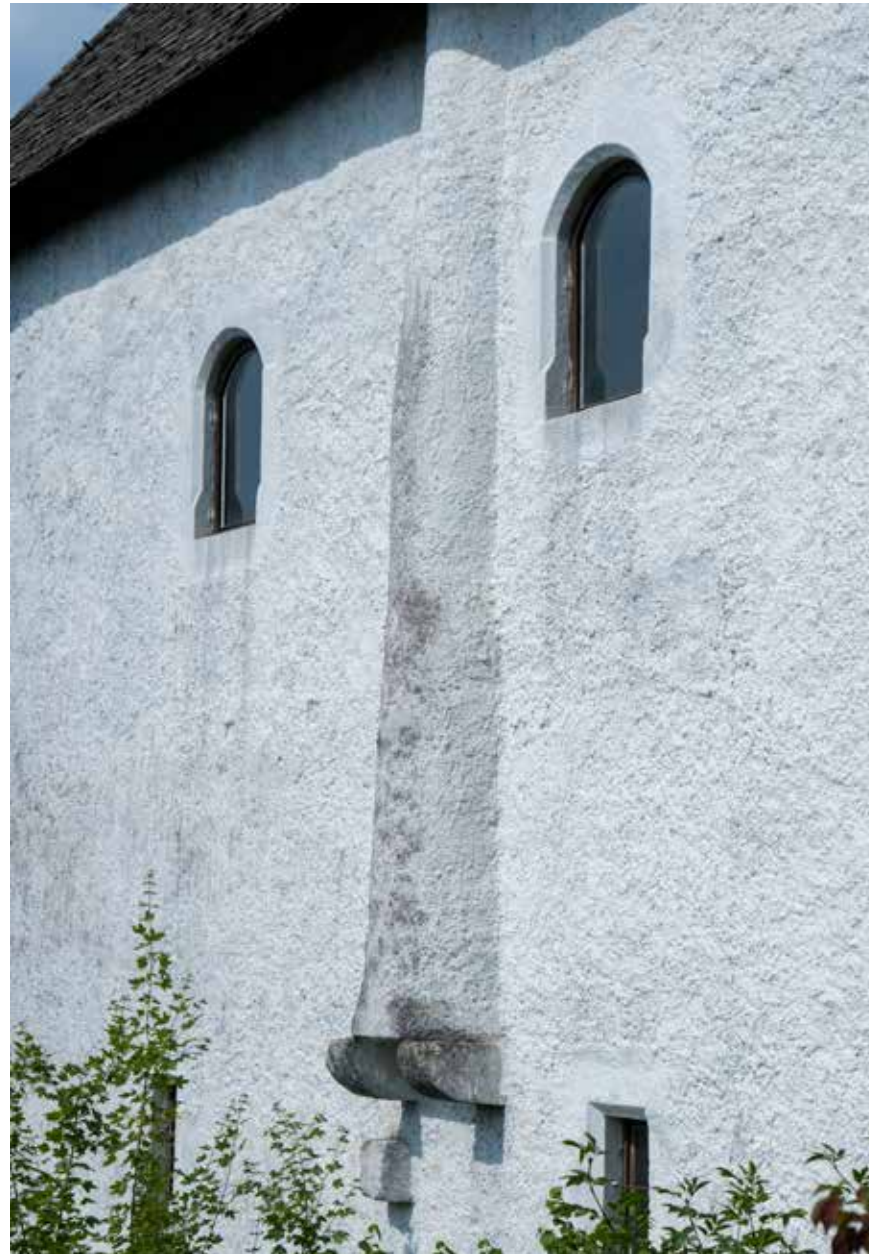
Dimnjak na zapadnom pročelju *Žitnice*

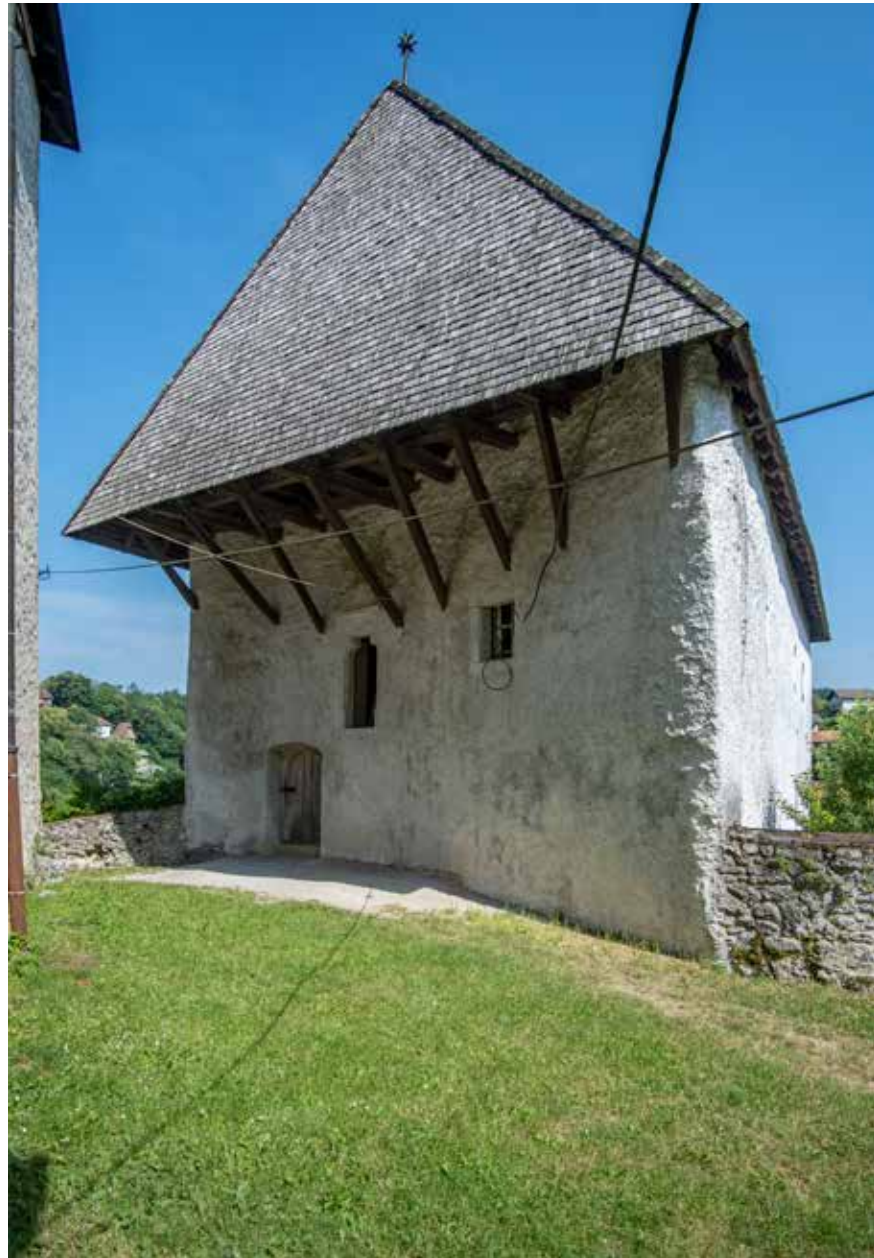
Glavno, južno pročelje Žitnice

Iznad portala je u zid horizontalno ugrađena kamena greda kao nadstrešnica. Desno od portala je pravokutni gotički prozor kamenog okvira sa skošenim bridom. Zid pročelja

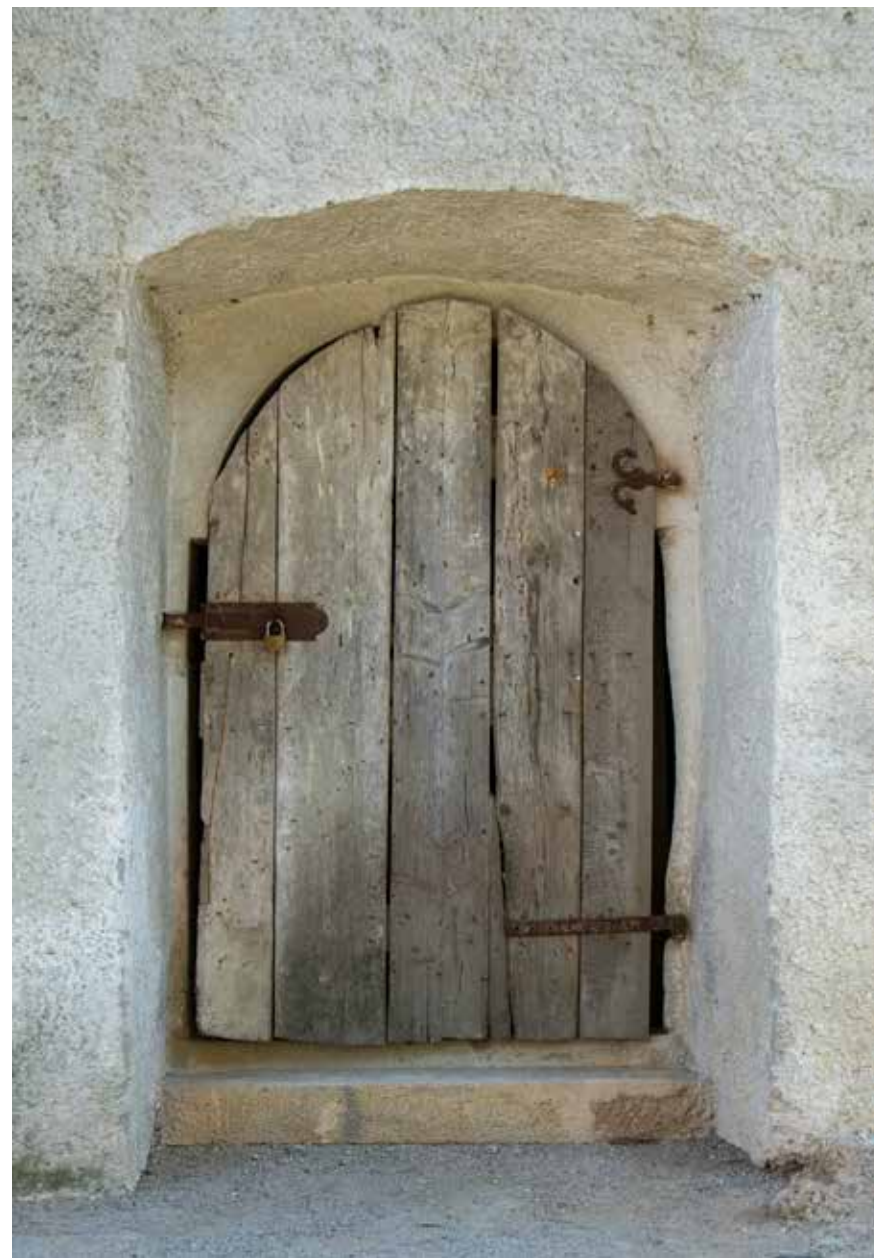
Ulazna vrata Žitnice na južnom pročelju

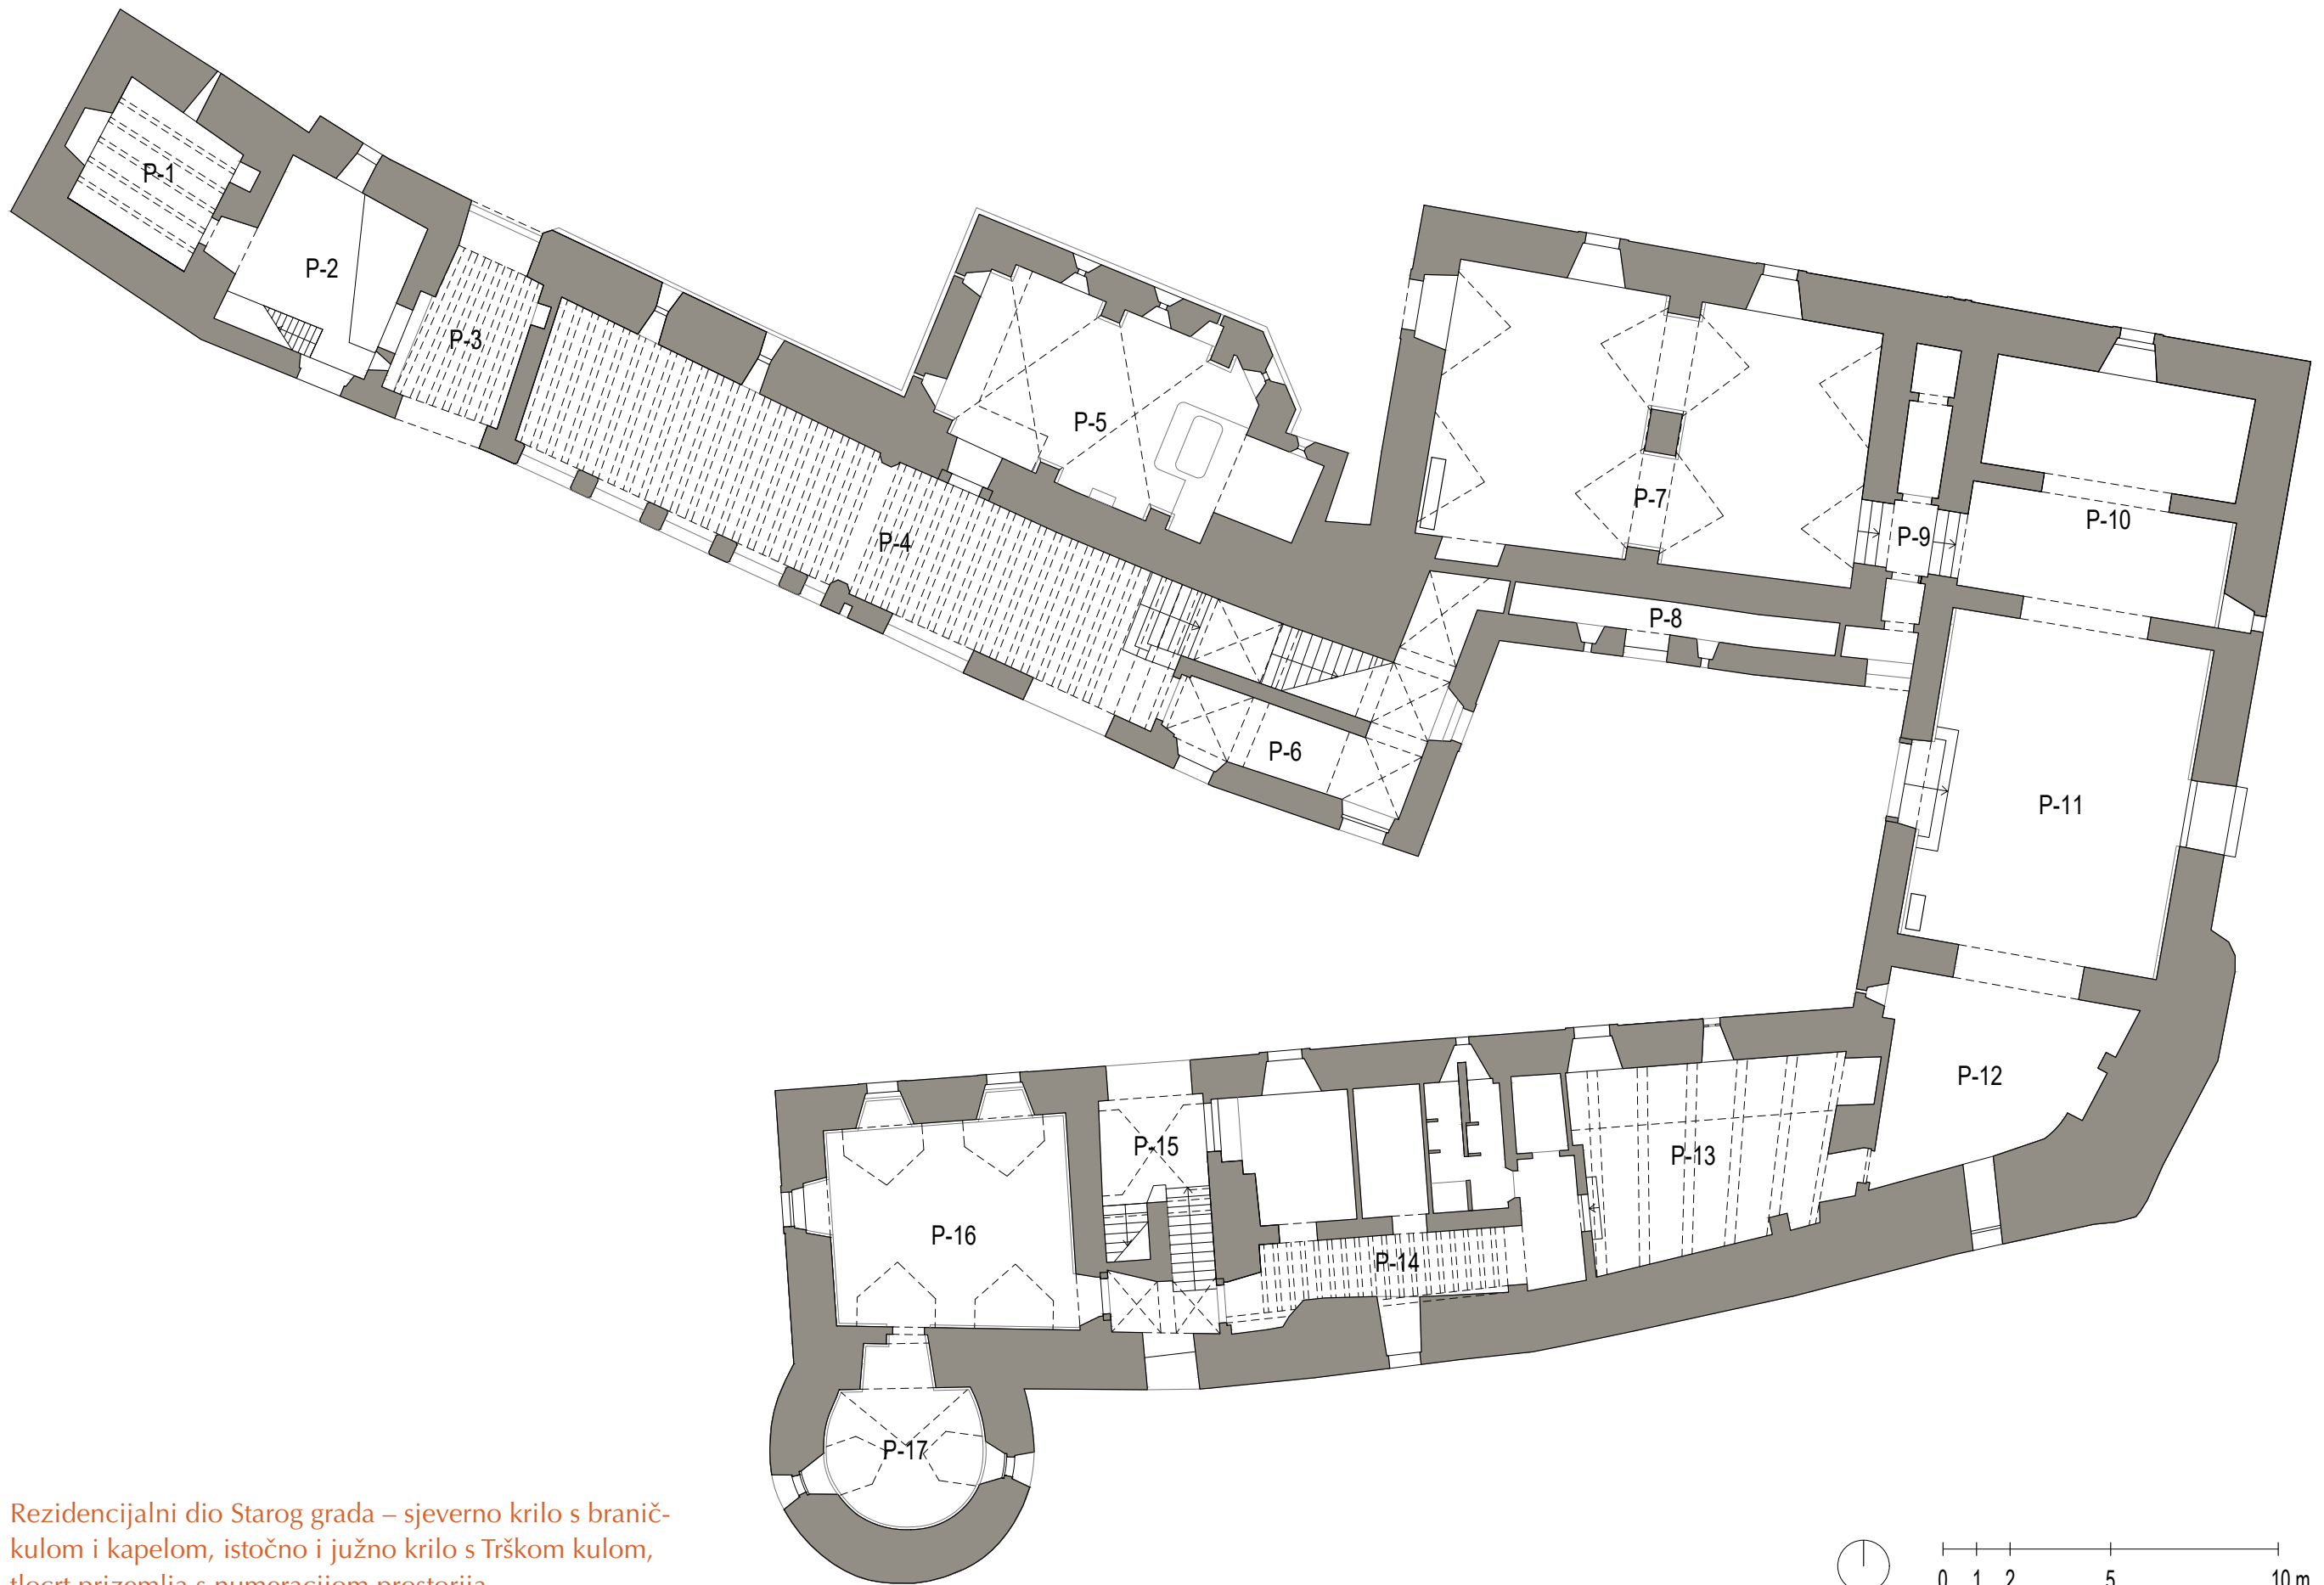
Rezidencijalni dio Starog grada – sjeverno krilo s branič-
kulom i kapelom, istočno i južno krilo s Trškom kulom,
tlocrt prizemlja s numeracijom prostorija
