STARI GRAD OZALJ

POVIJEST GRADNJE, VALORIZACIJA I
PRIJEDLOG KONZERVATORSKIH SMJERNICA

KONZERVATORSKI ELABORAT

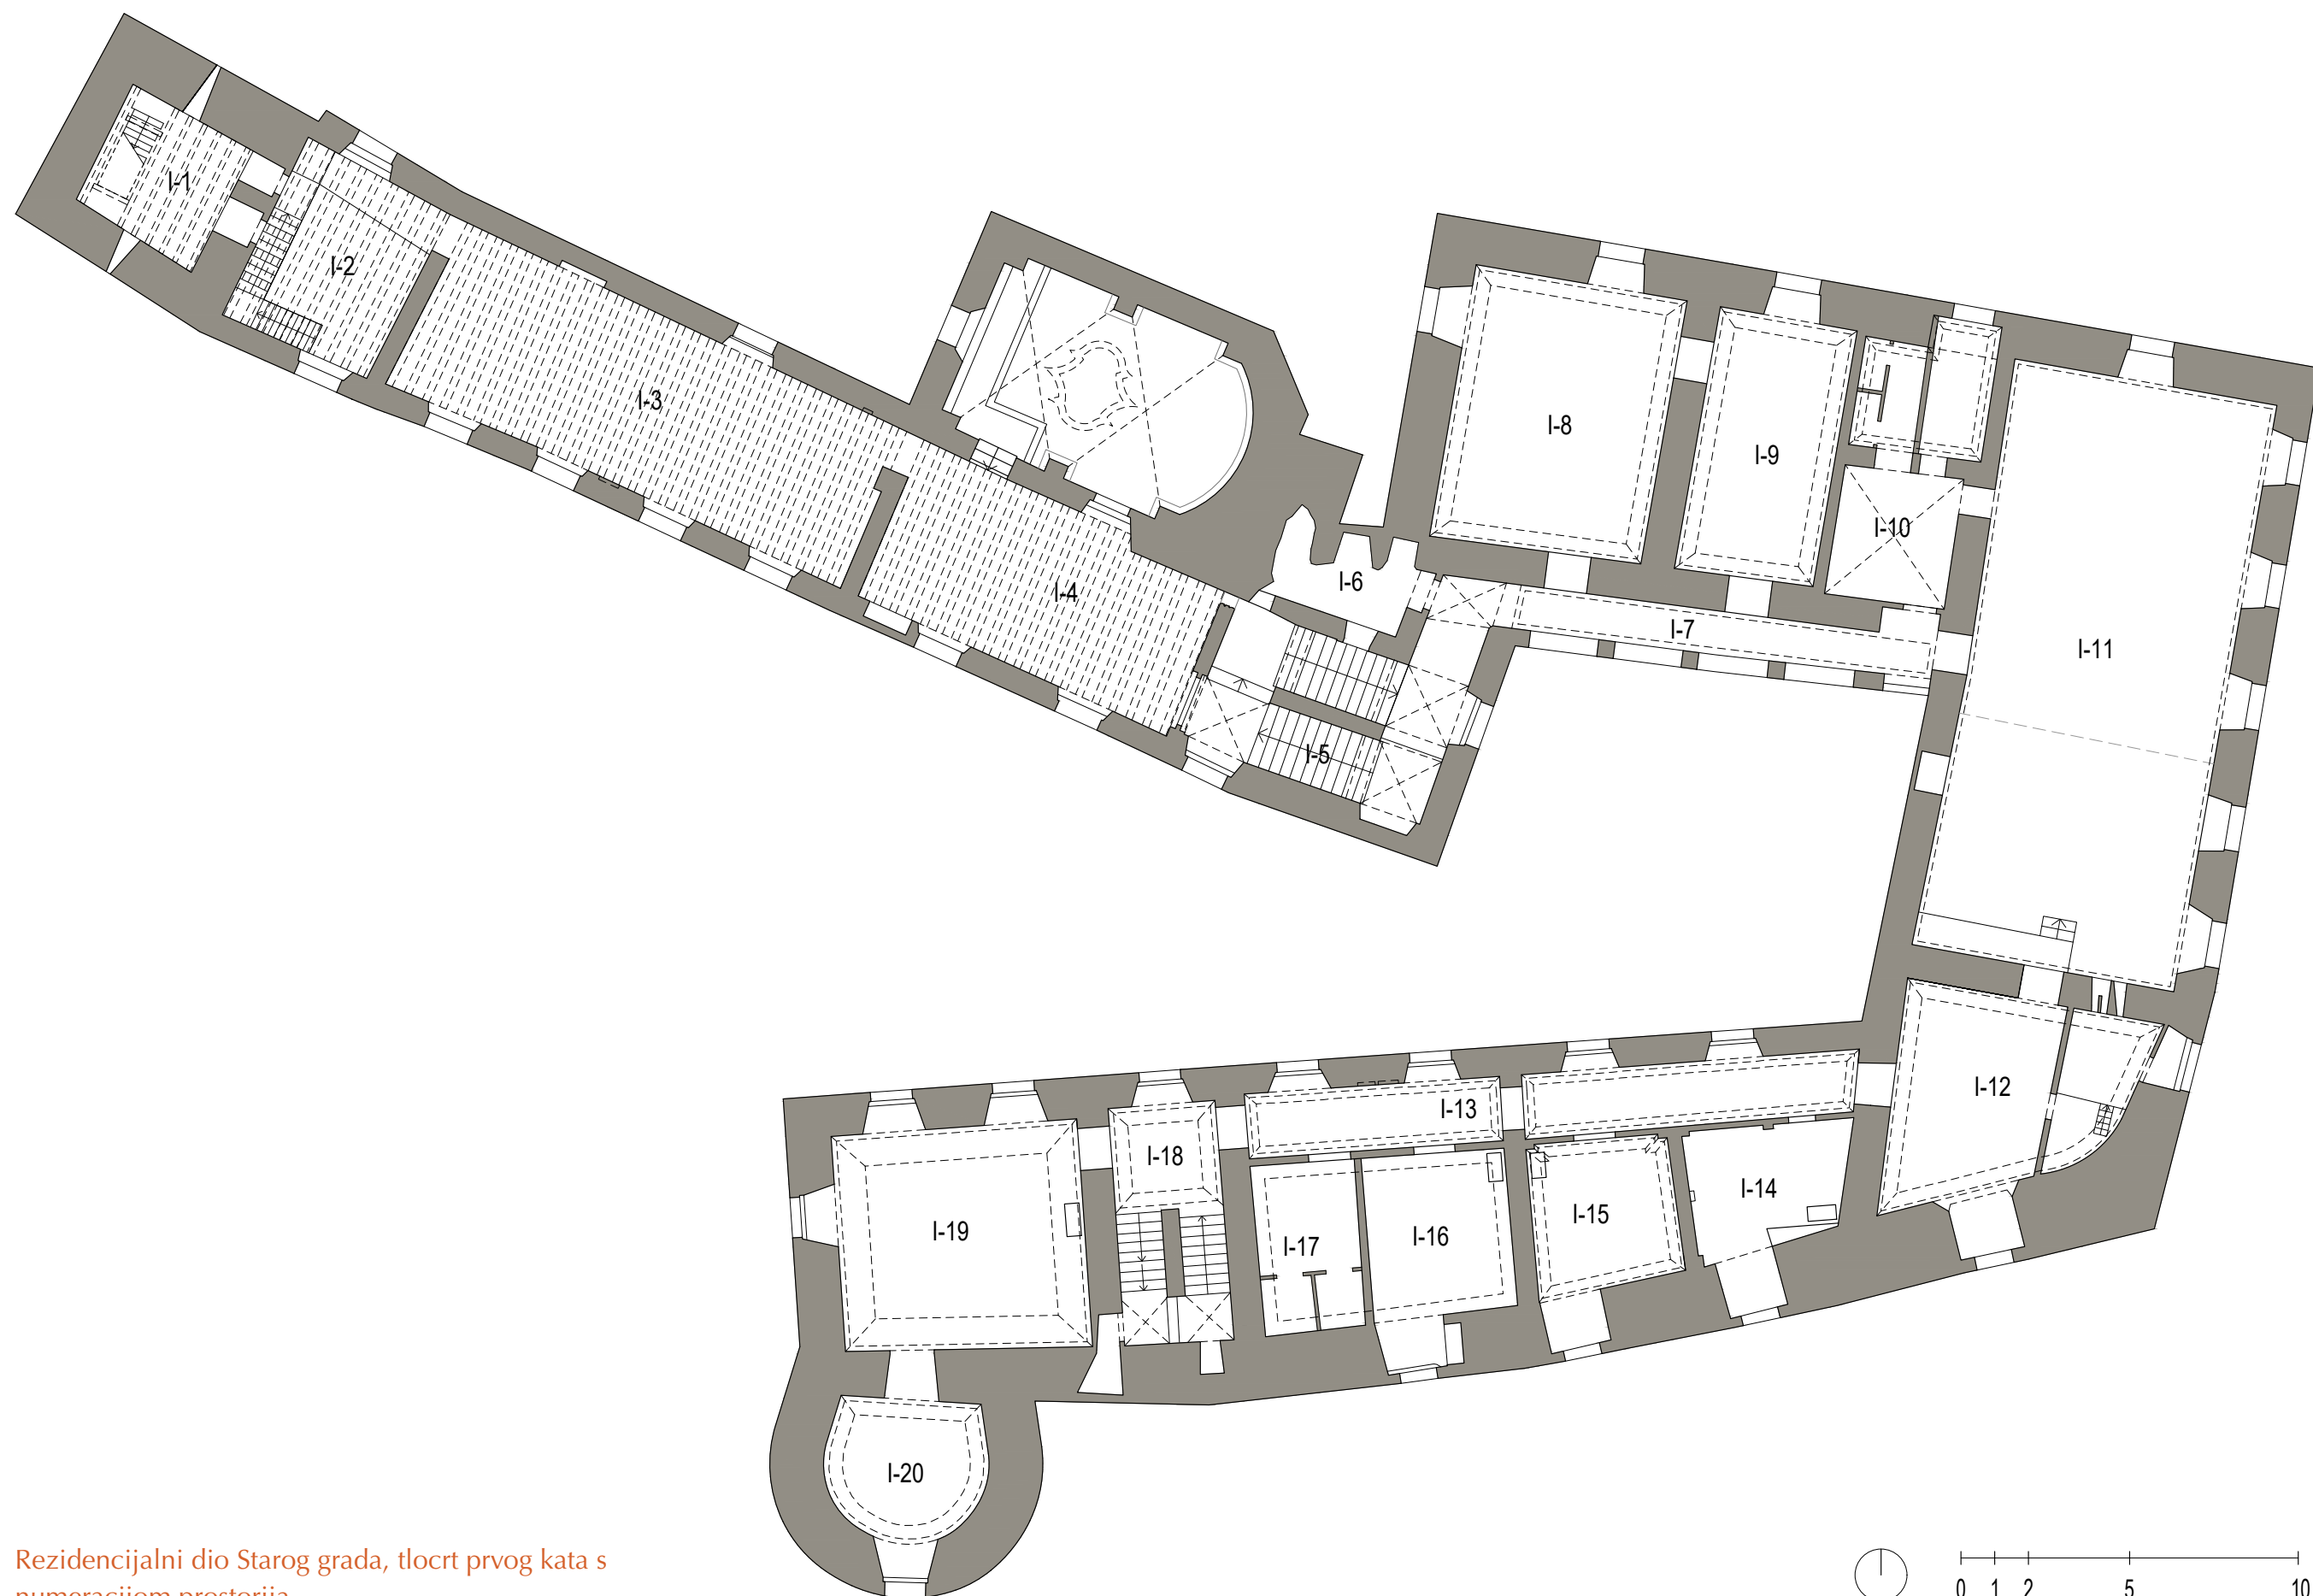
Rezidencijalni dio Starog grada, tlocrt prvog kata s numeracijom prostorija

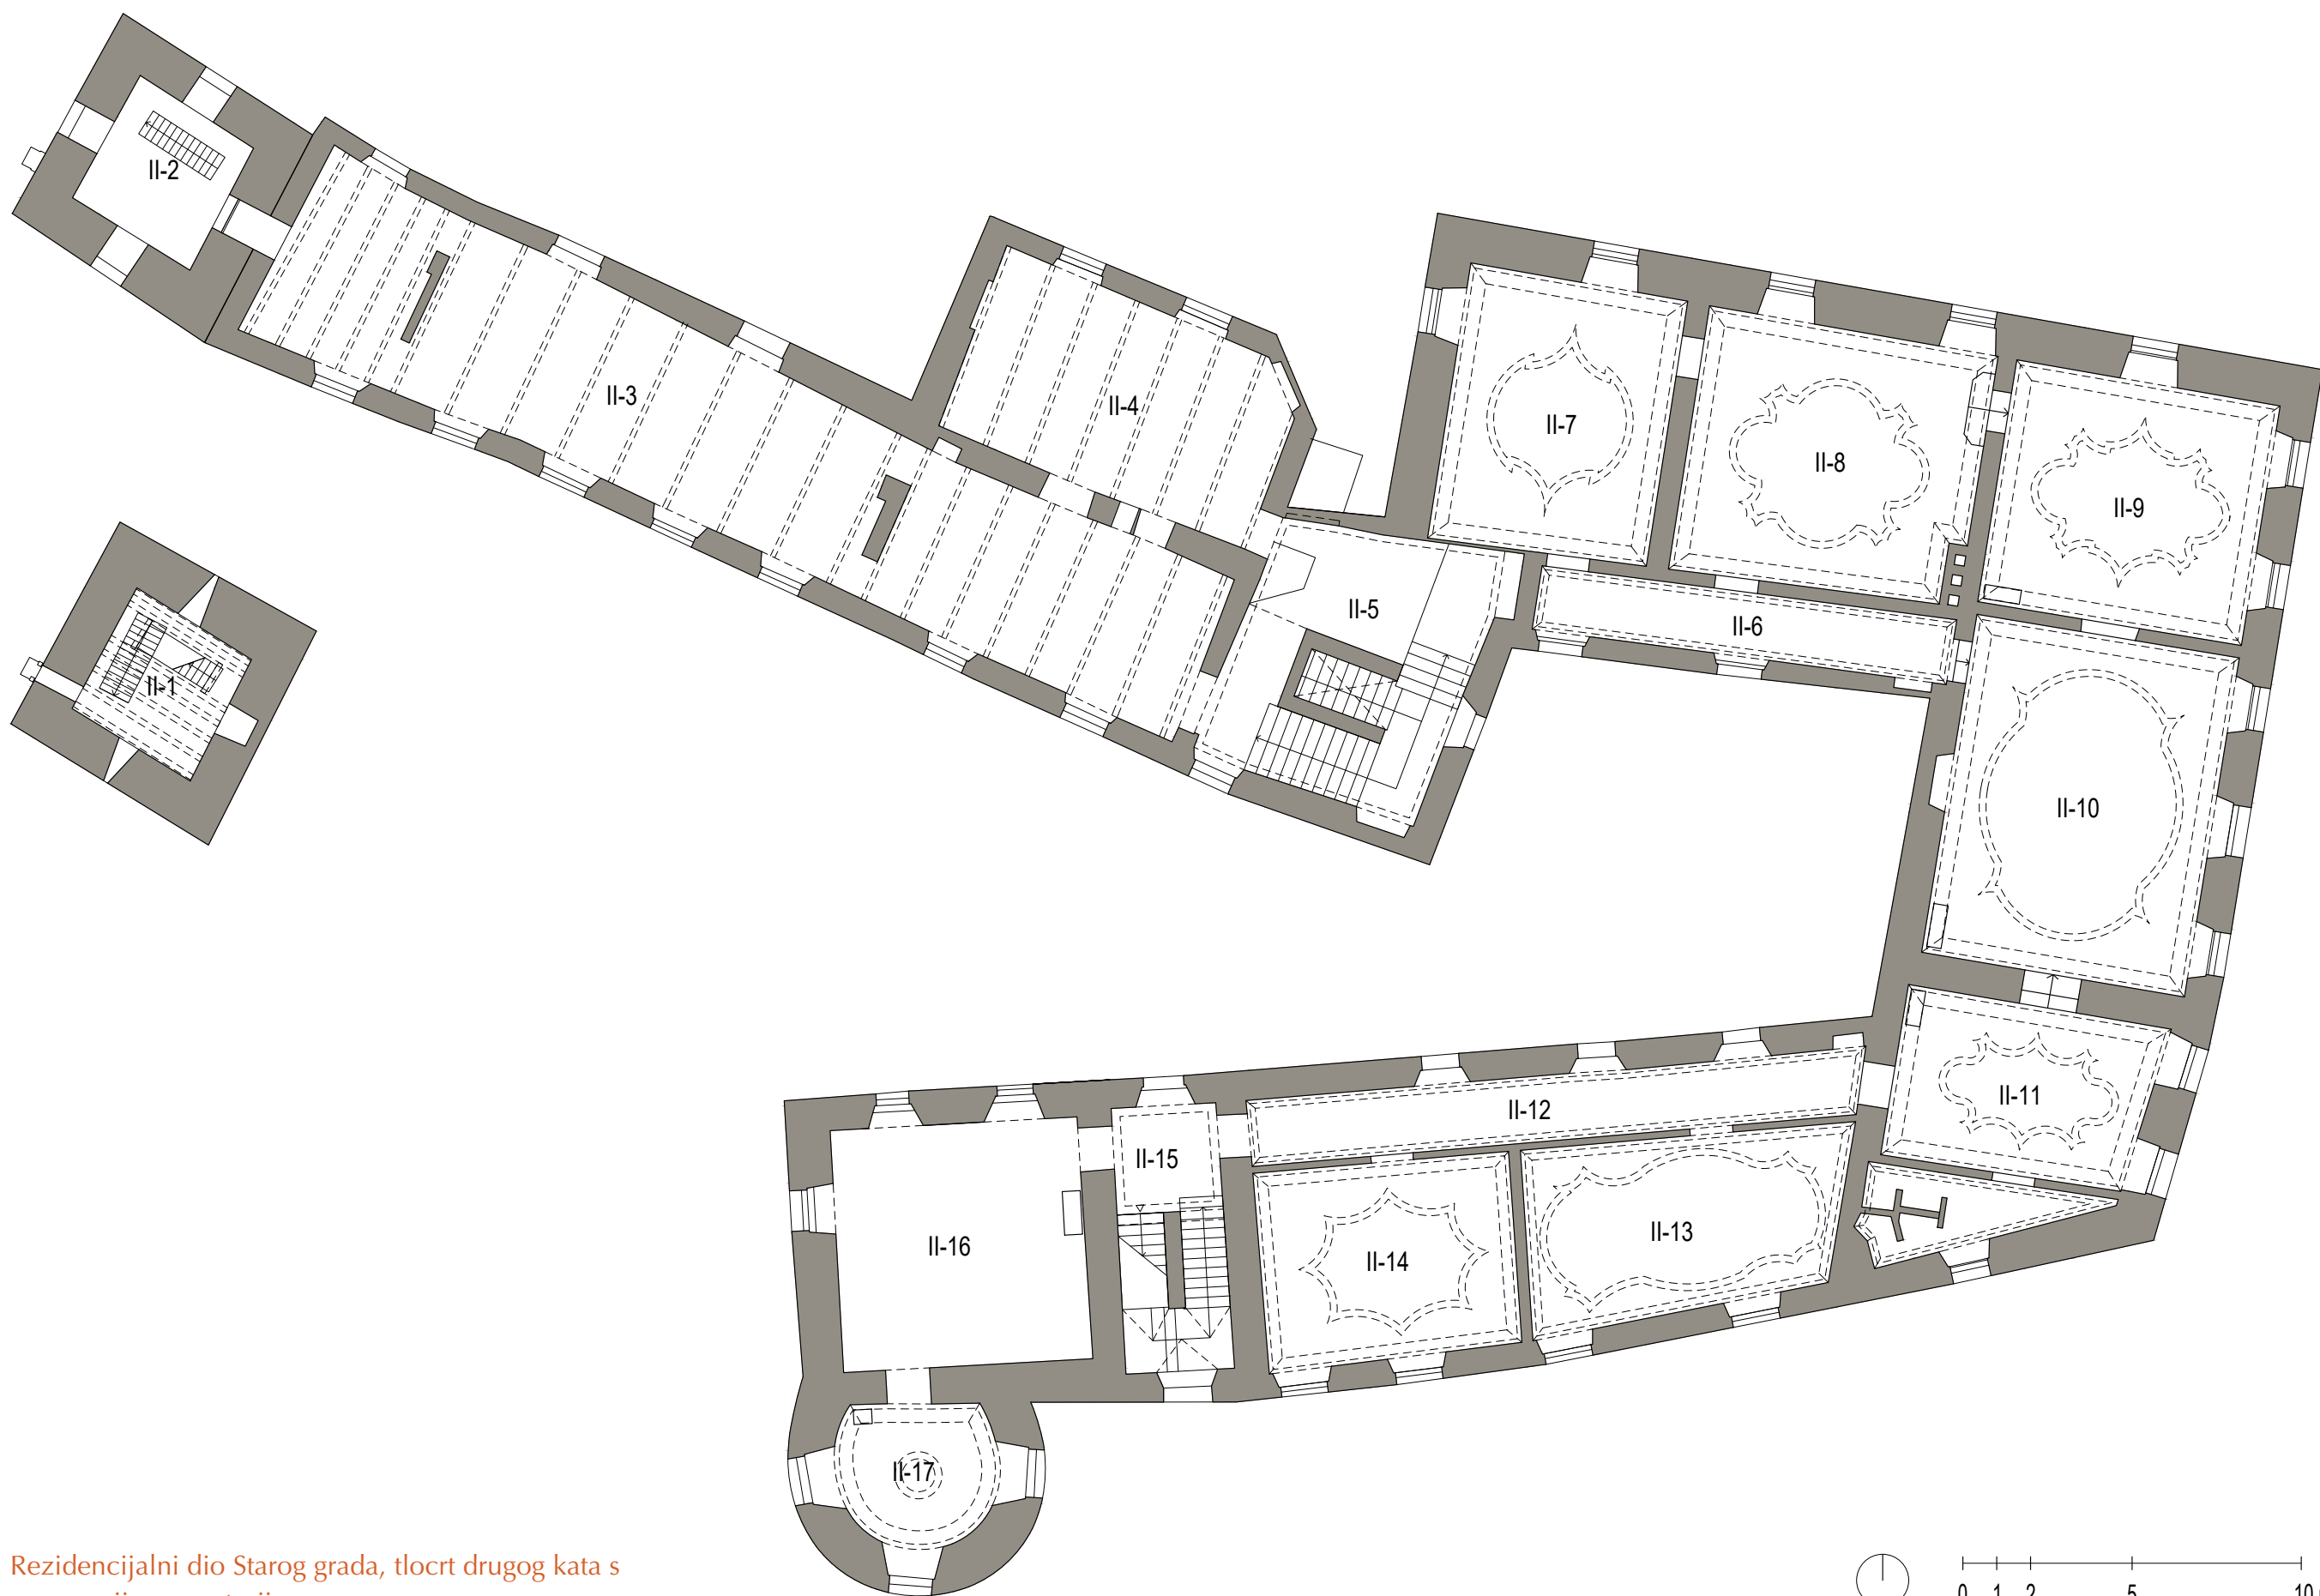
Rezidencijalni dio Starog grada, tlocrt drugog kata s numeracijom prostorija

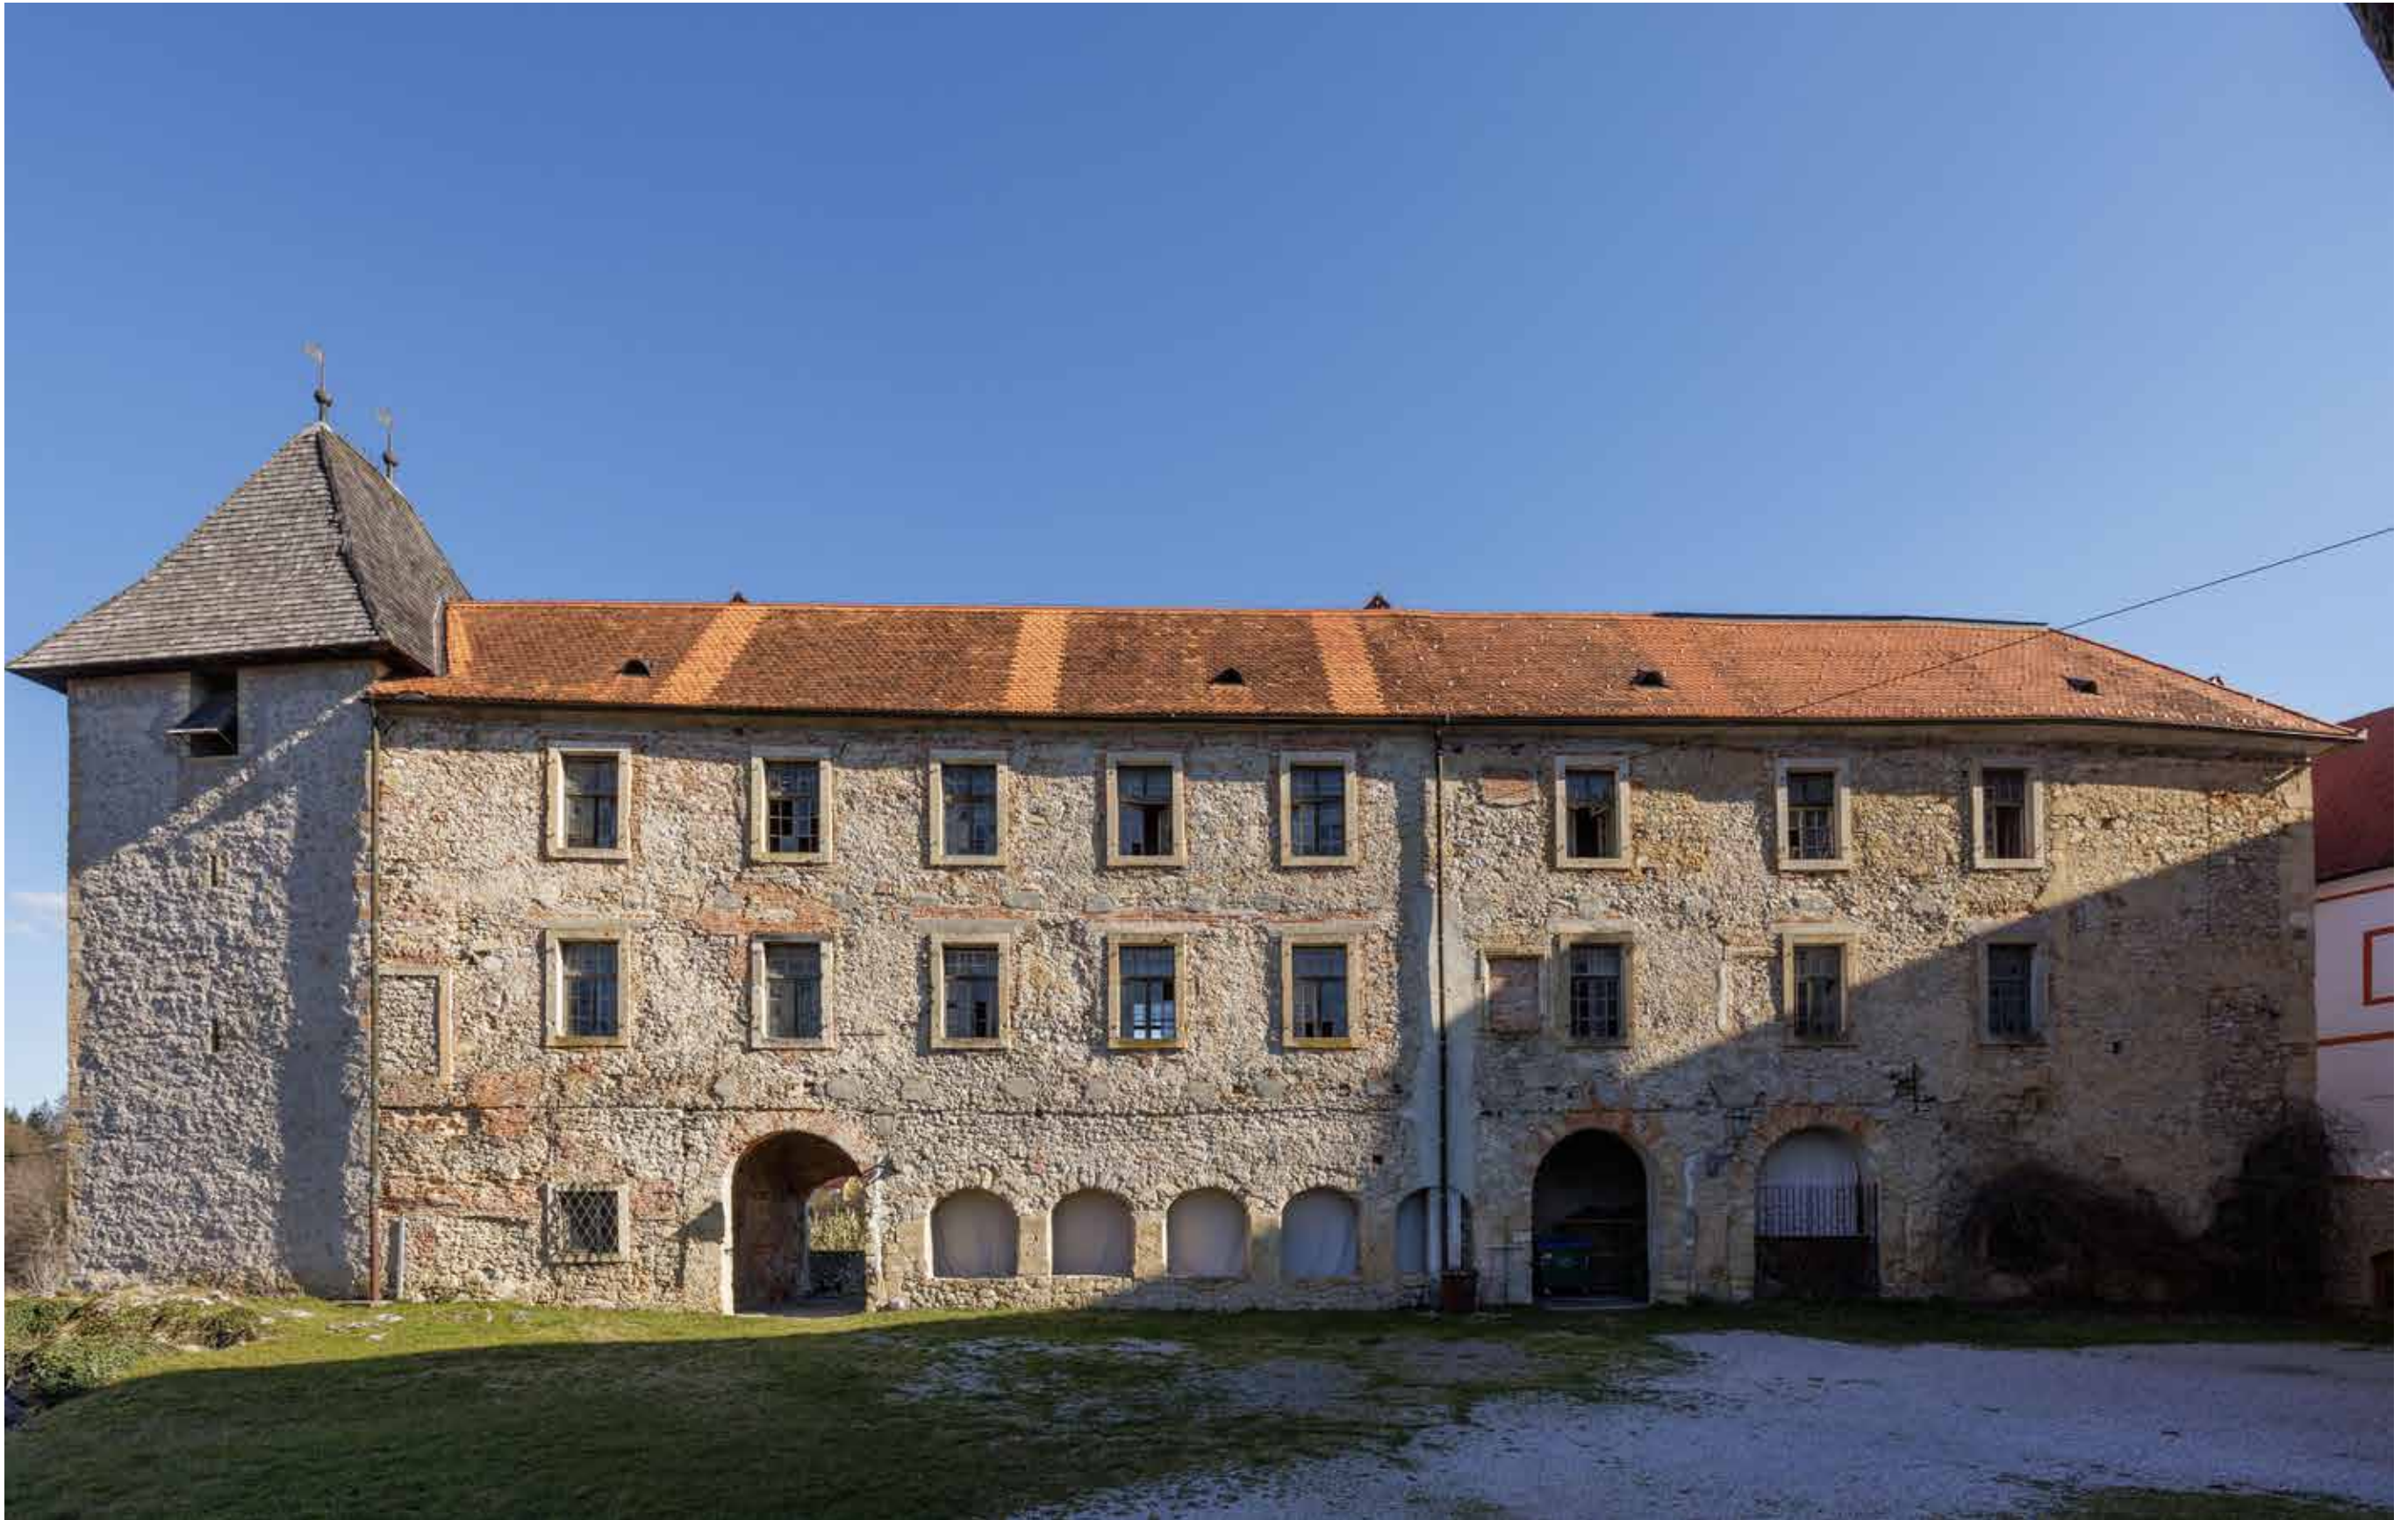
Južno pročelje sjevernog rezidencijalnog krila

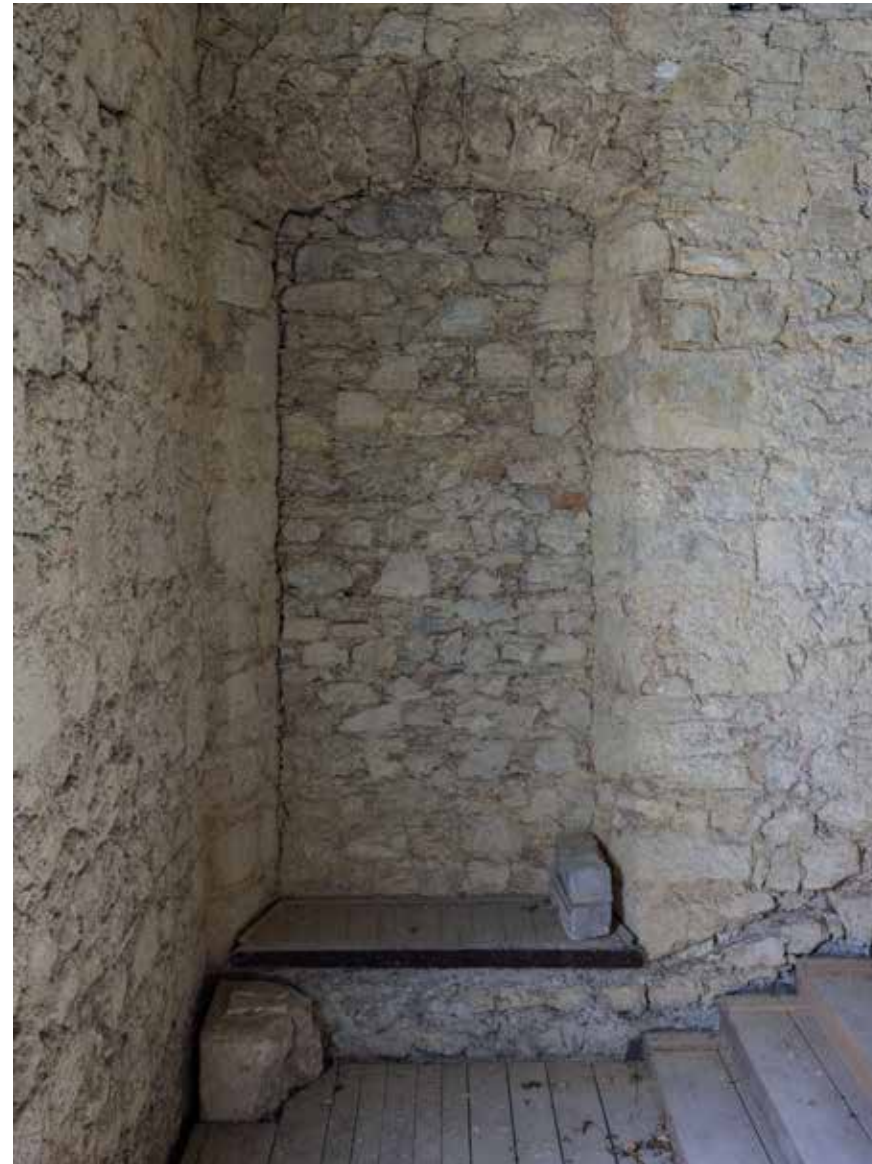
Zazidana ništa prolaza u južnom zidu stubišta

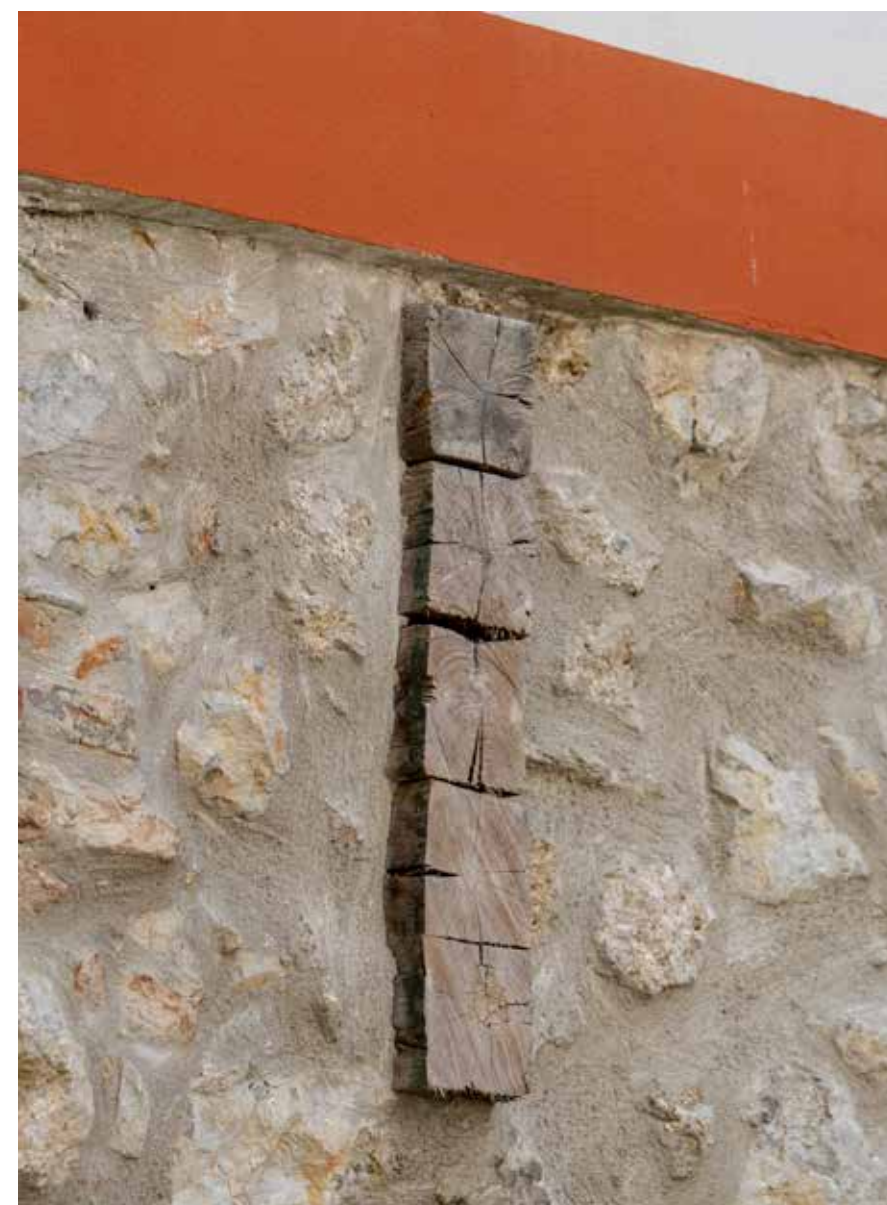
Otpiljene konzole uklonjenog ganjka prvog kata

za peć u središnjoj prostoriji prvog kata, a pristupalo mu se s ganjka. U sredini zida prezentiran je nebojeni kameni okvir zazidanoga gotičkog, pravokutnog prozora sa skošenim bridom svijetlog otvora. Na sjevernoj pak strani zapadnog pročelnog zida upuštenom je žbukom u odnosu prema ostatku zida prezentiran zazidani pravokutni otvor koji je izravno povezivao središnju prostoriju prvog kata krila s ganjkom. U gornjoj zoni pročelja prvog kata vidljivi su ostatci triju otpiljenih drvenih konzola koje su pridržavale uklonjeni ganjak drugog kata.

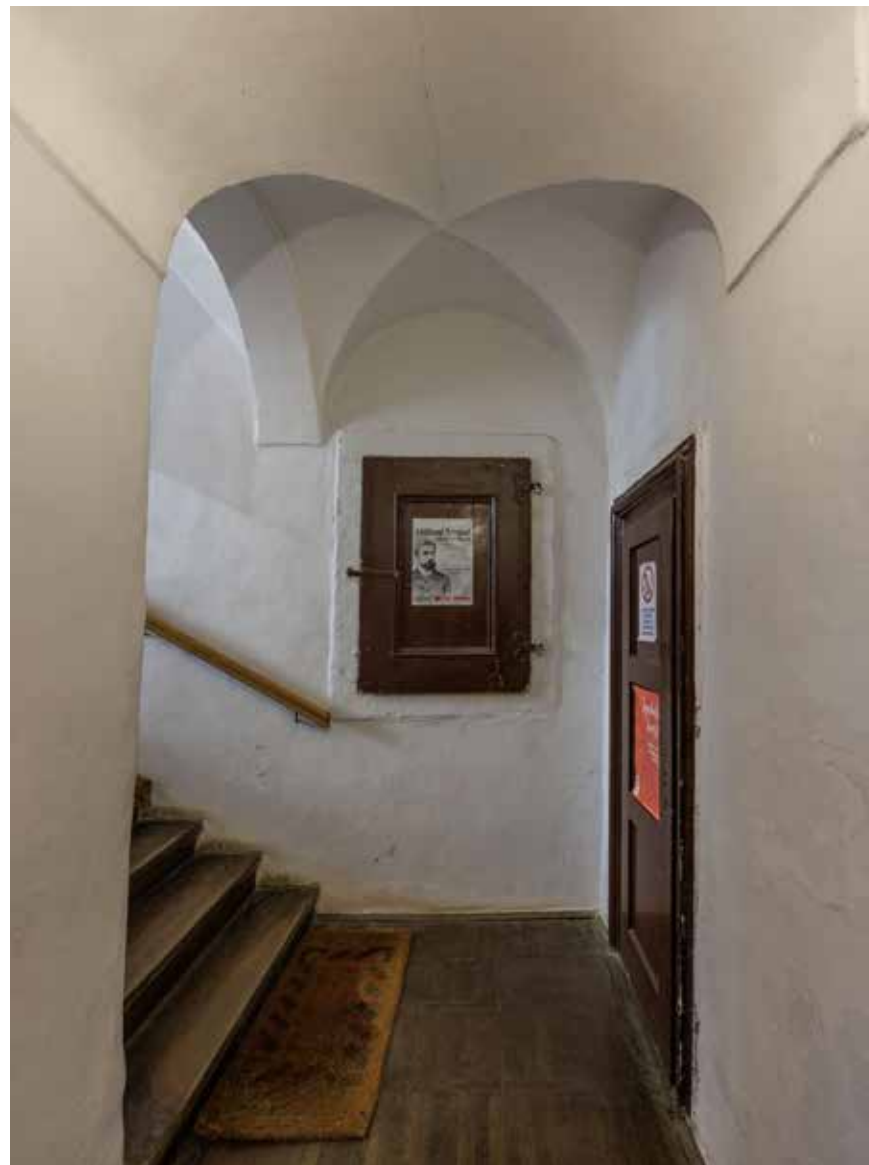
Podest baroknog stubišta između prizemlja i prvog kata

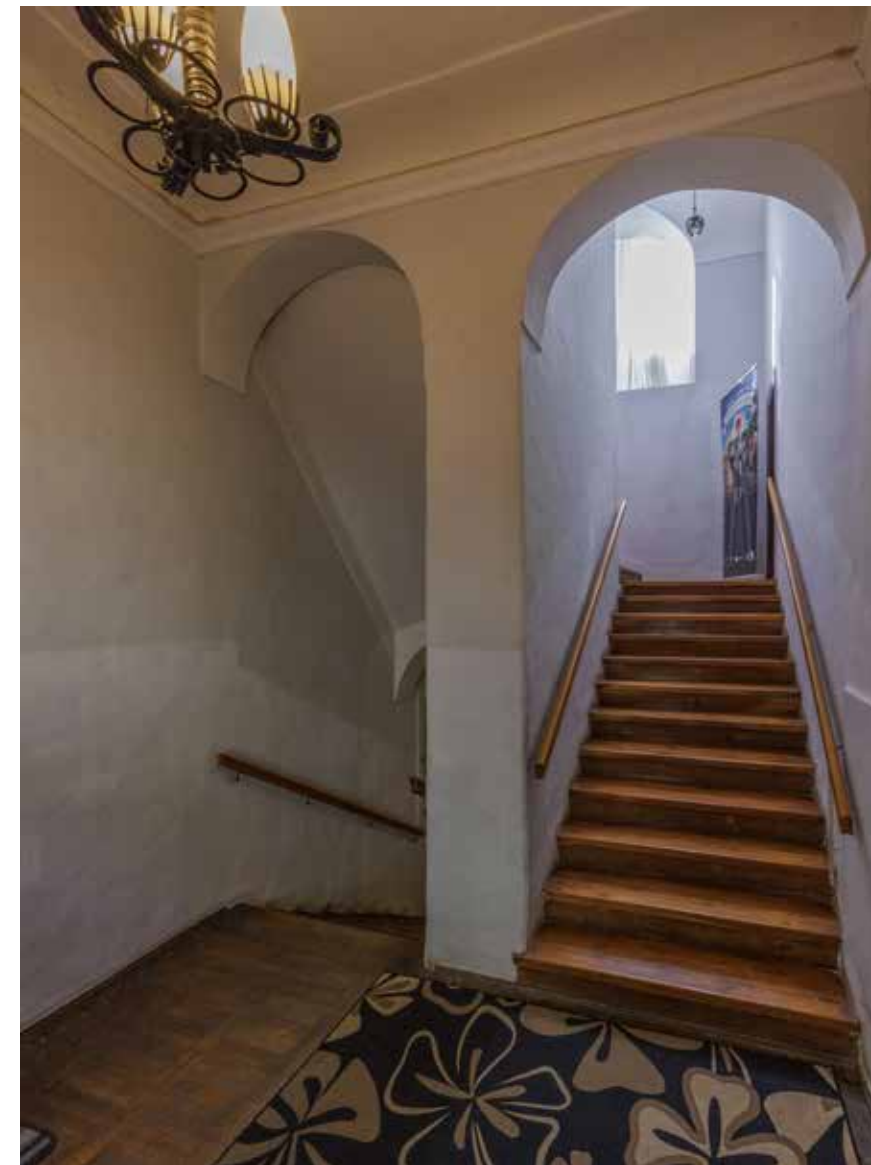
Barokno stubište

Kako je već spomenuto, naknadno je u 18. stoljeću na taj kasnogotički dio južnog krila nadograđeno stubište u punoj visini krila, od prizemlja do krovišta. Stubište je dvokrilno s podestima na katu i međukatovima. Otvori koji vode na stubišna krila polukružno su zaključeni. Stube su drvene. Osvijetljeno je po jednim pravokutnim prozorom na juž-

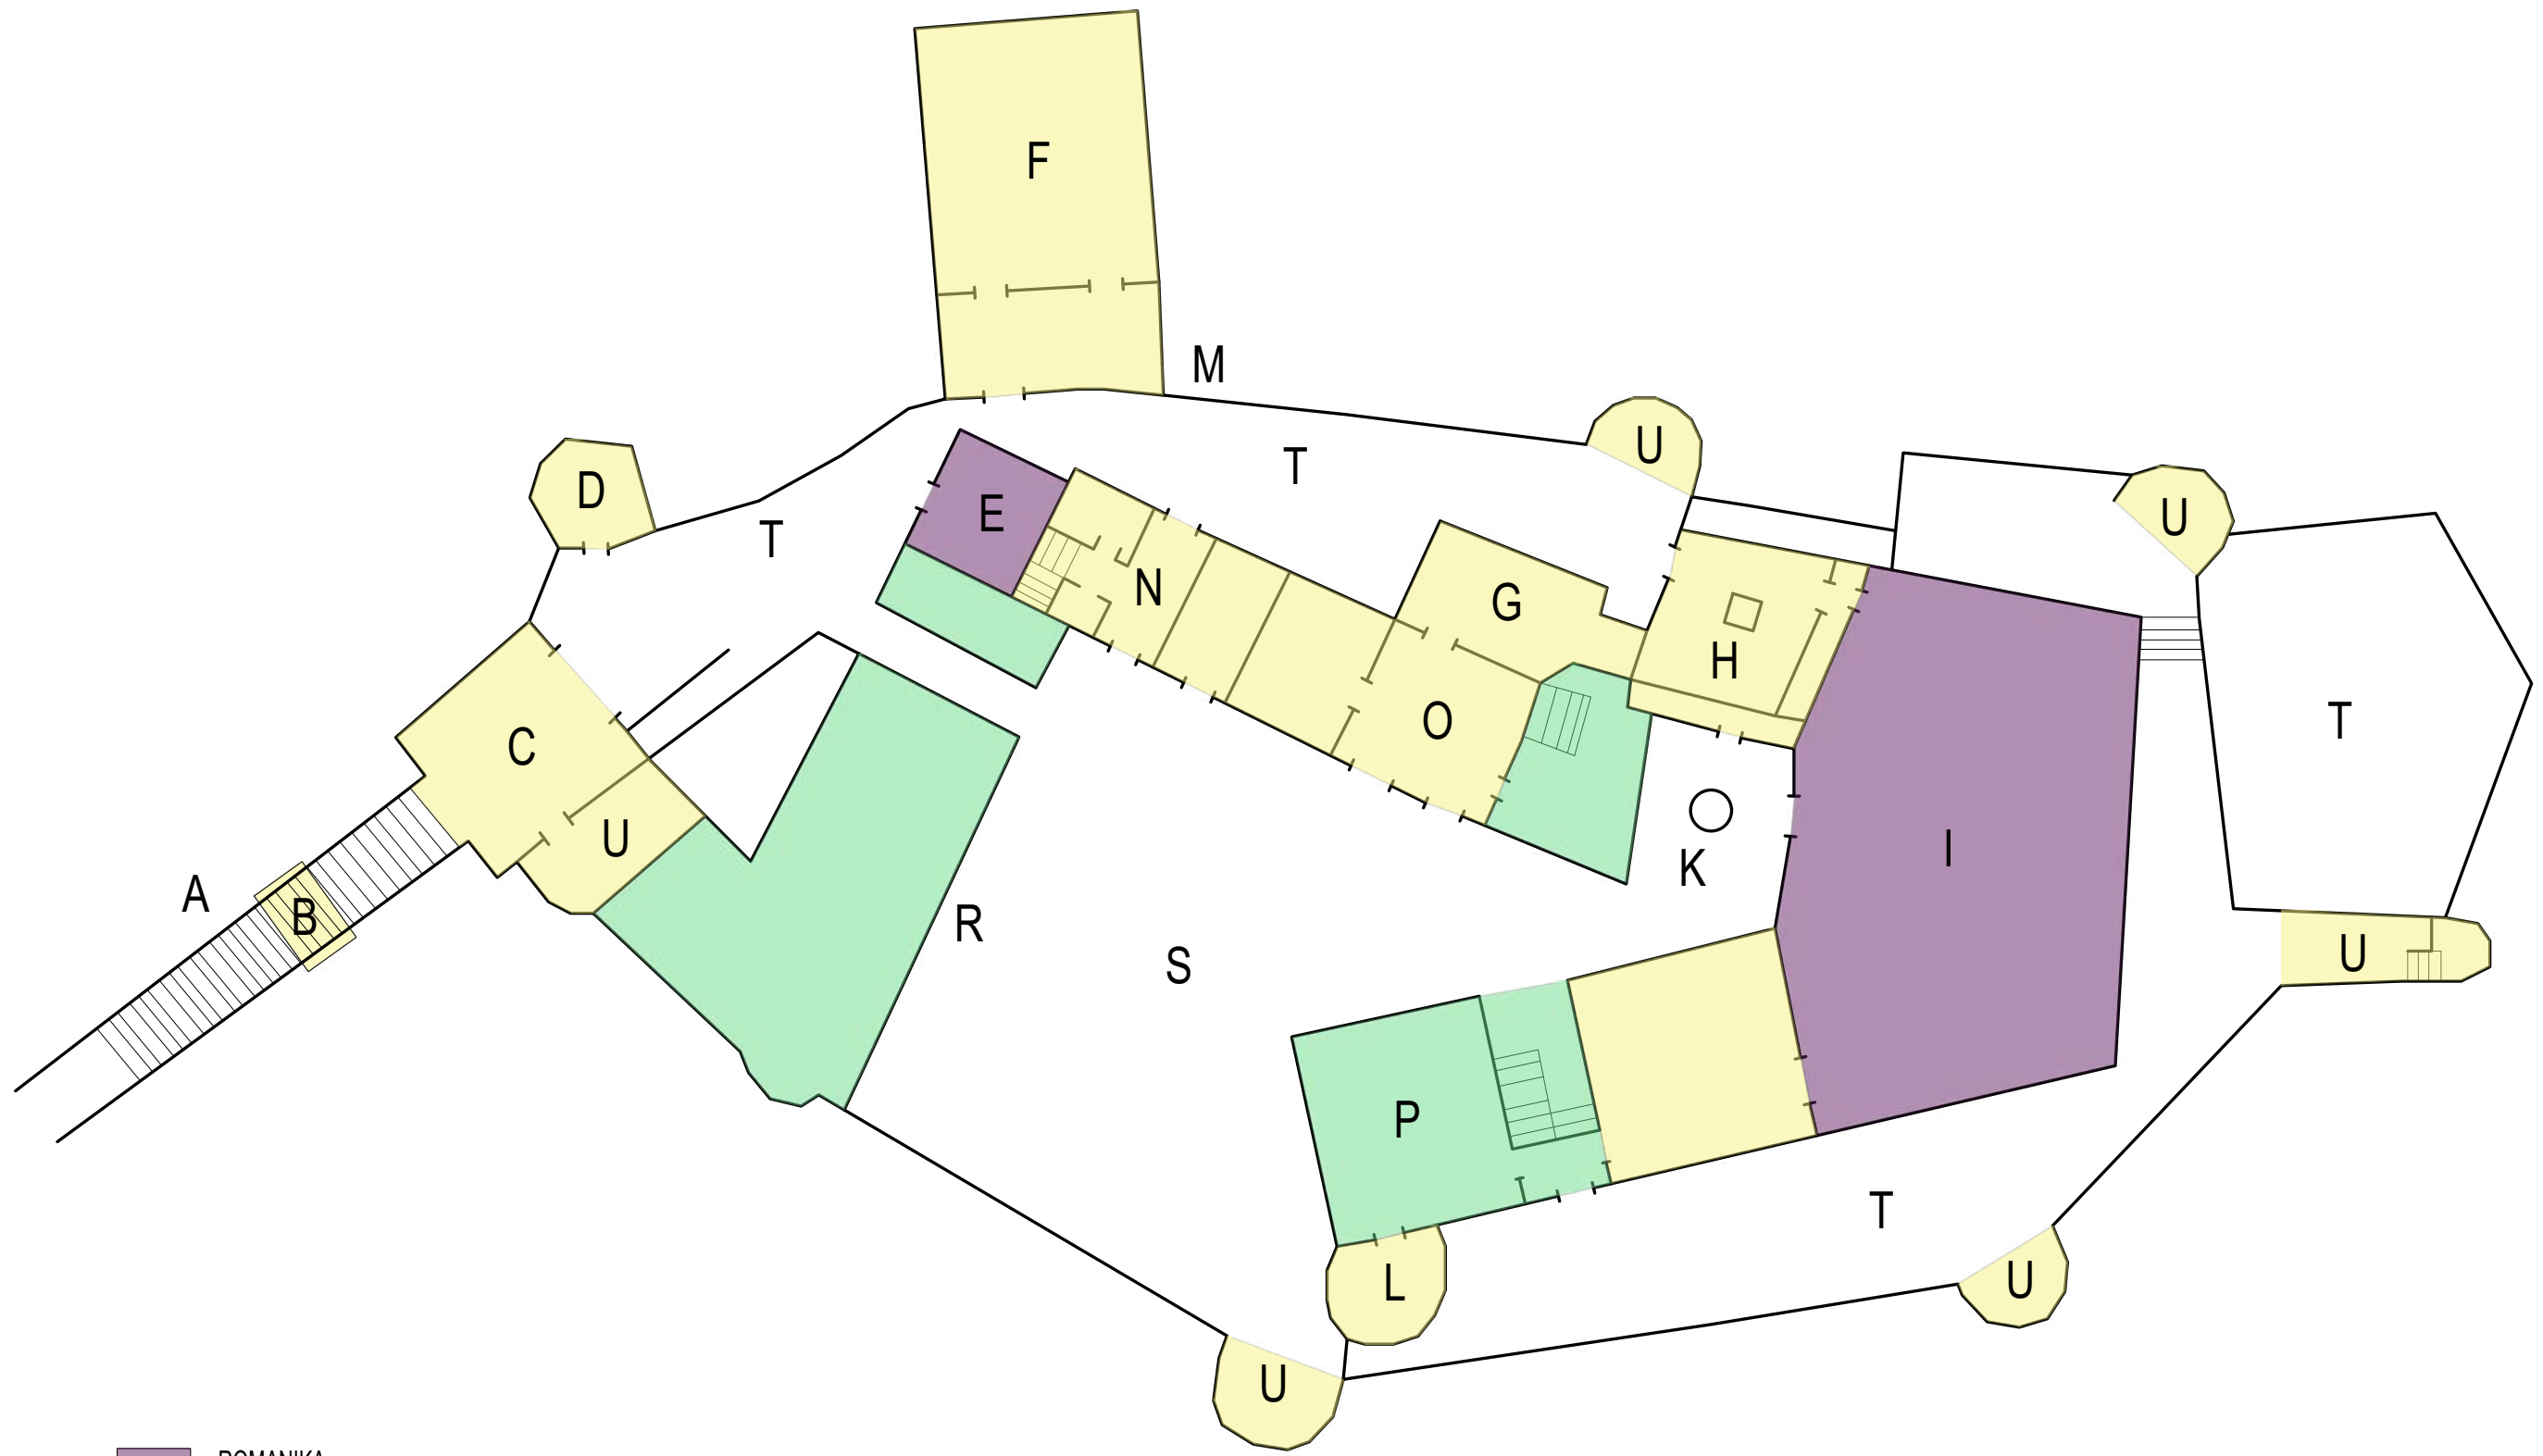
- ROMANIKA
- GOTIKA I RENESANSA
- BAROK

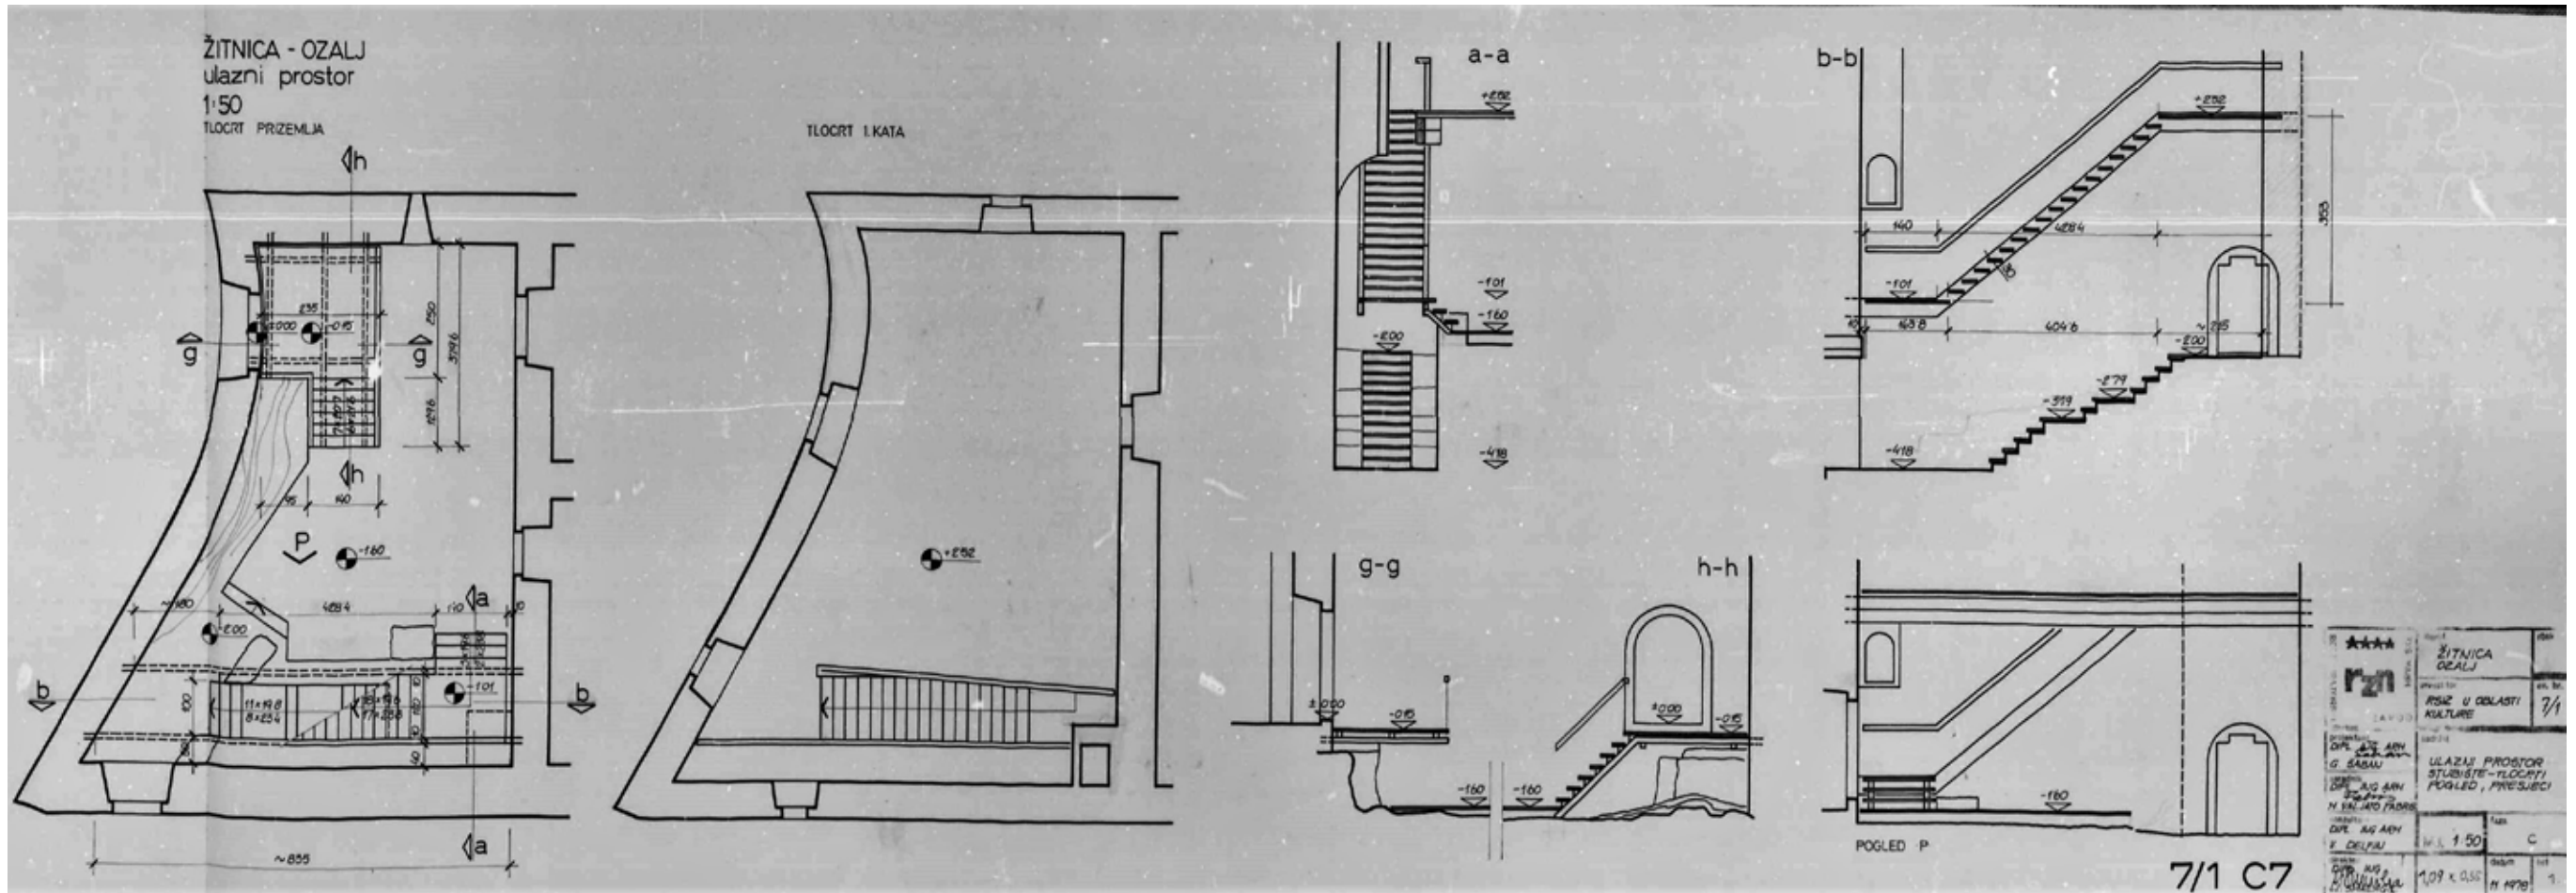
Realizirani projekt podnica i vertikalne komunikacije u Žitnici iz 1978. (HRZ)

¹² Projekt ovog rješenja stubišta zajedno s podnom plohom prizemlja napravljen je 1978. godine i autori su Gabrijela Šaban i Marina Valjato Fabris iz Restauratorskog zavoda Hrvatske.
