STARI GRAD OZALJ

POVIJEST GRADNJE, VALORIZACIJA I
PRIJEDLOG KONZERVATORSKIH SMJERNICA

KONZERVATORSKI ELABORAT

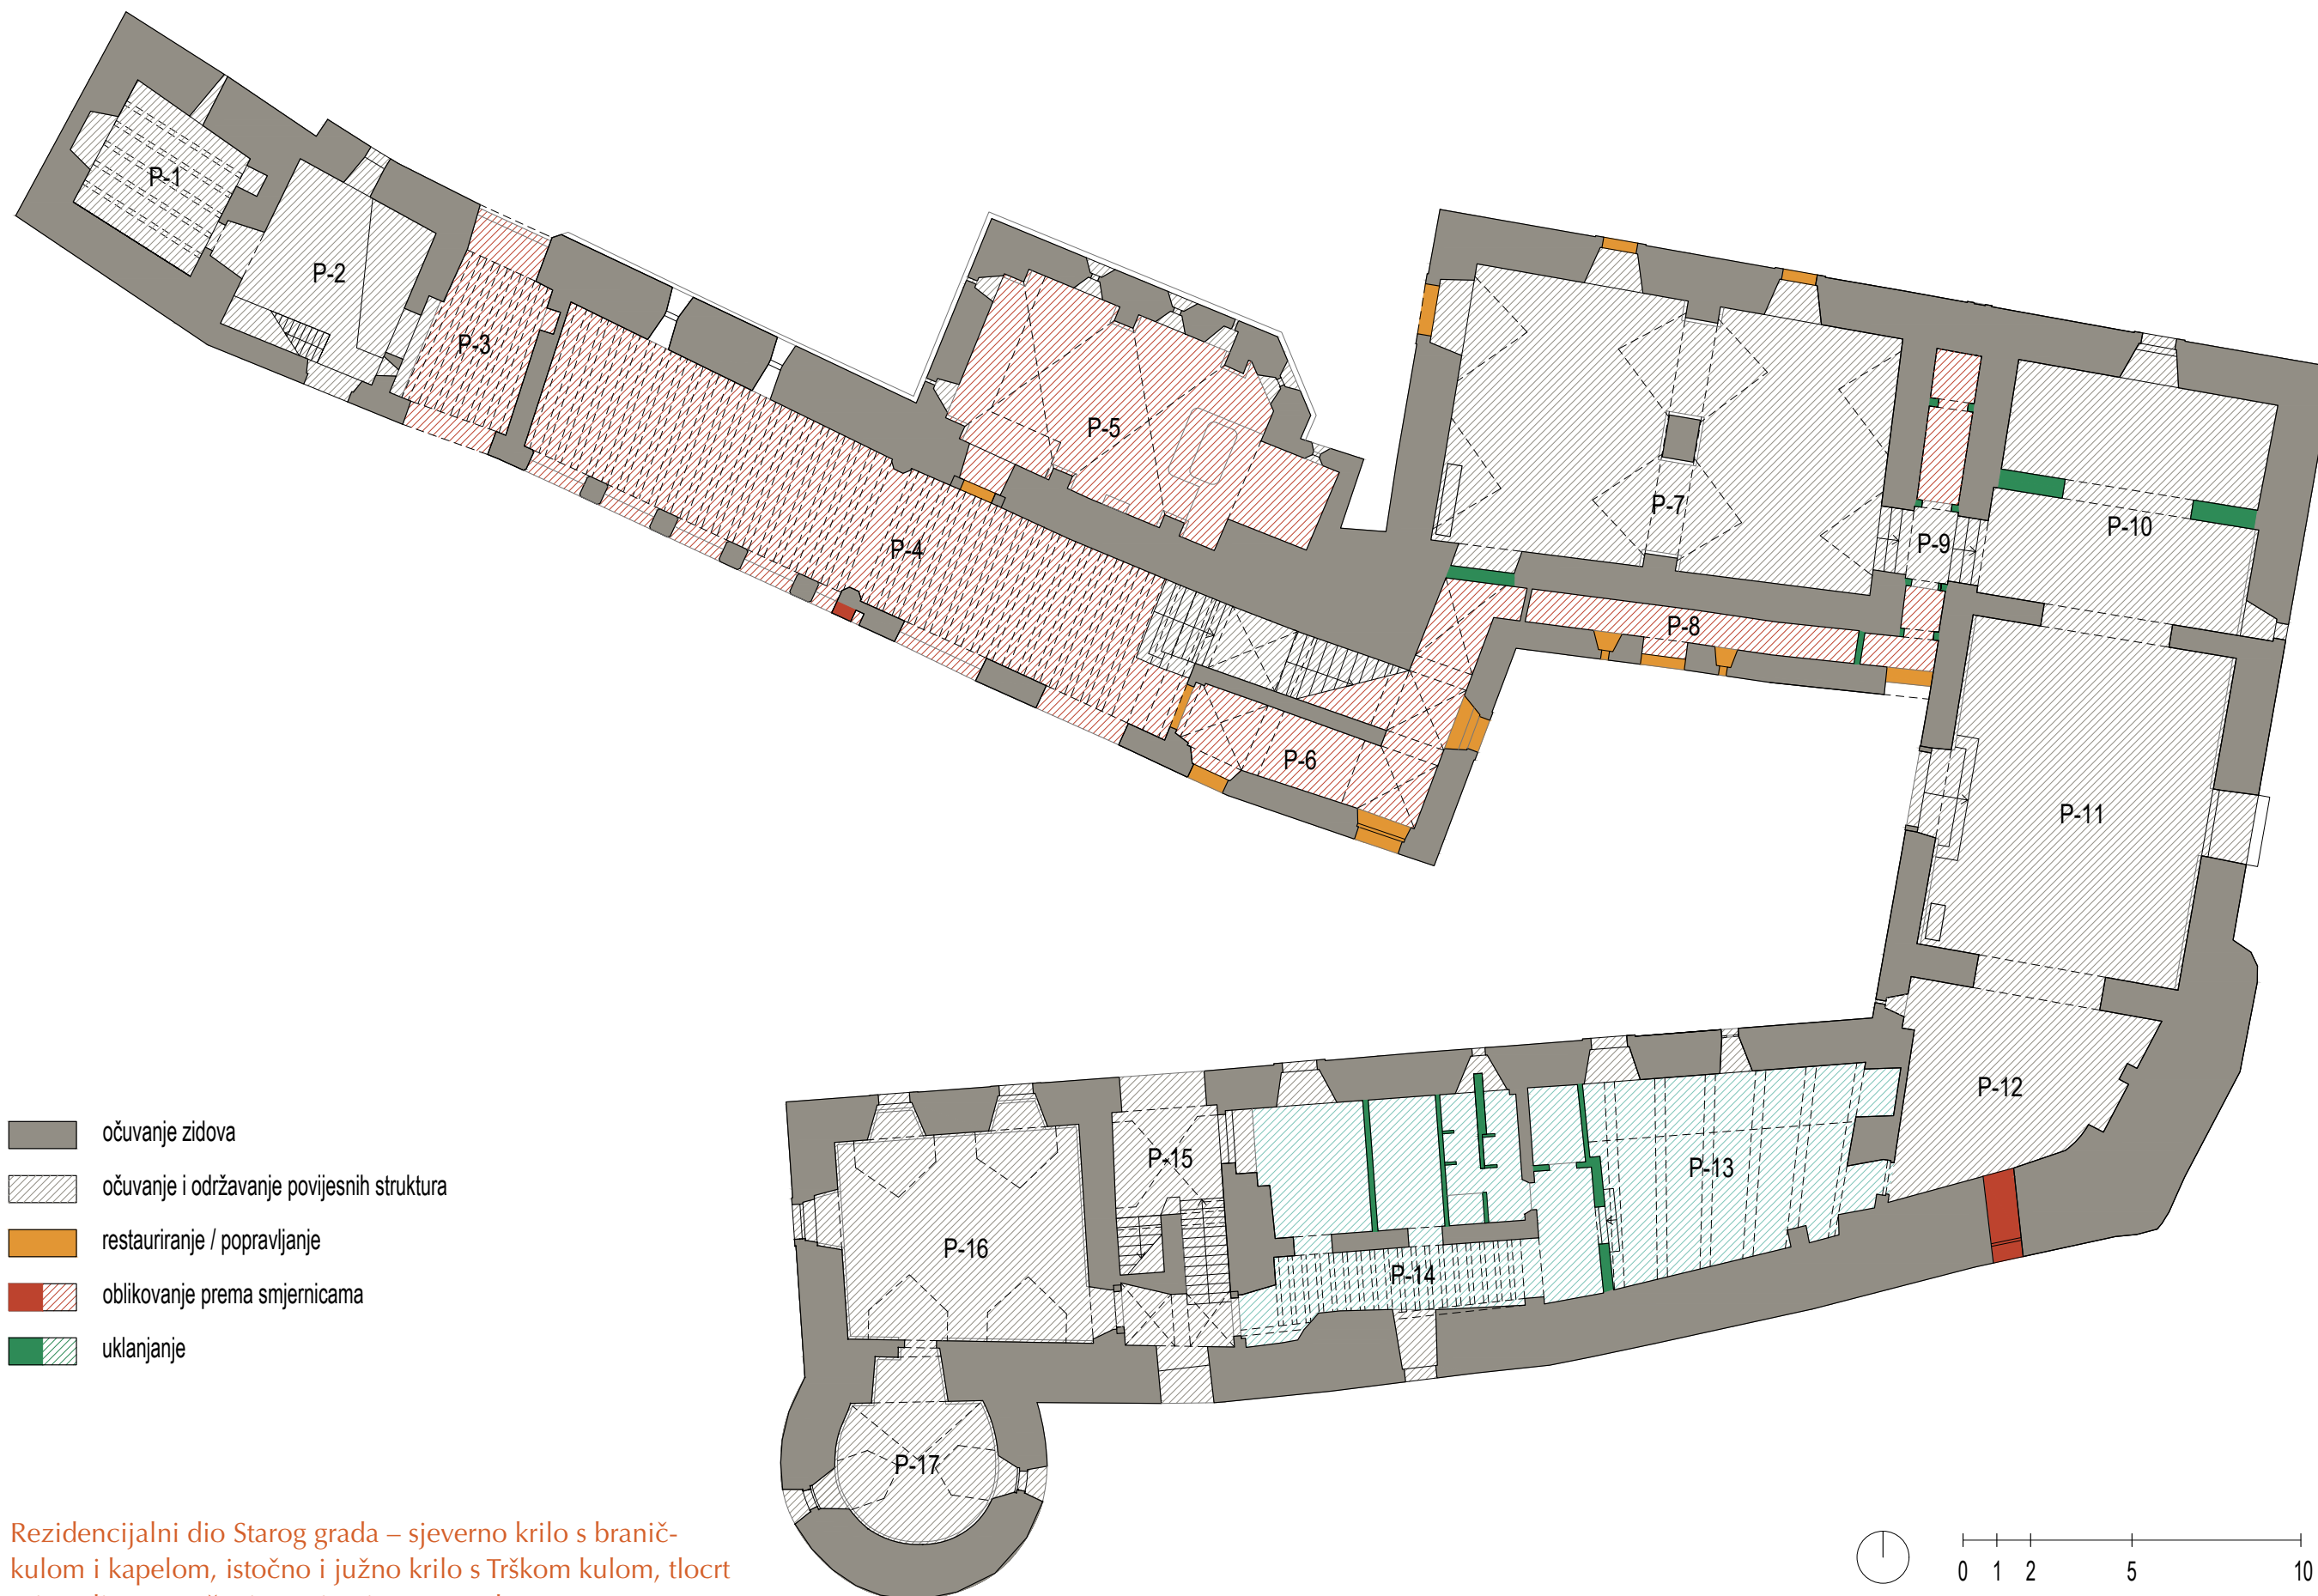
Rezidencijalni dio Starog grada – sjeverno krilo s branič-
kulom i kapelom, istočno i južno krilo s Trškom kulom, tlocrt
prizemlja s označenim smjernicama za obnovu

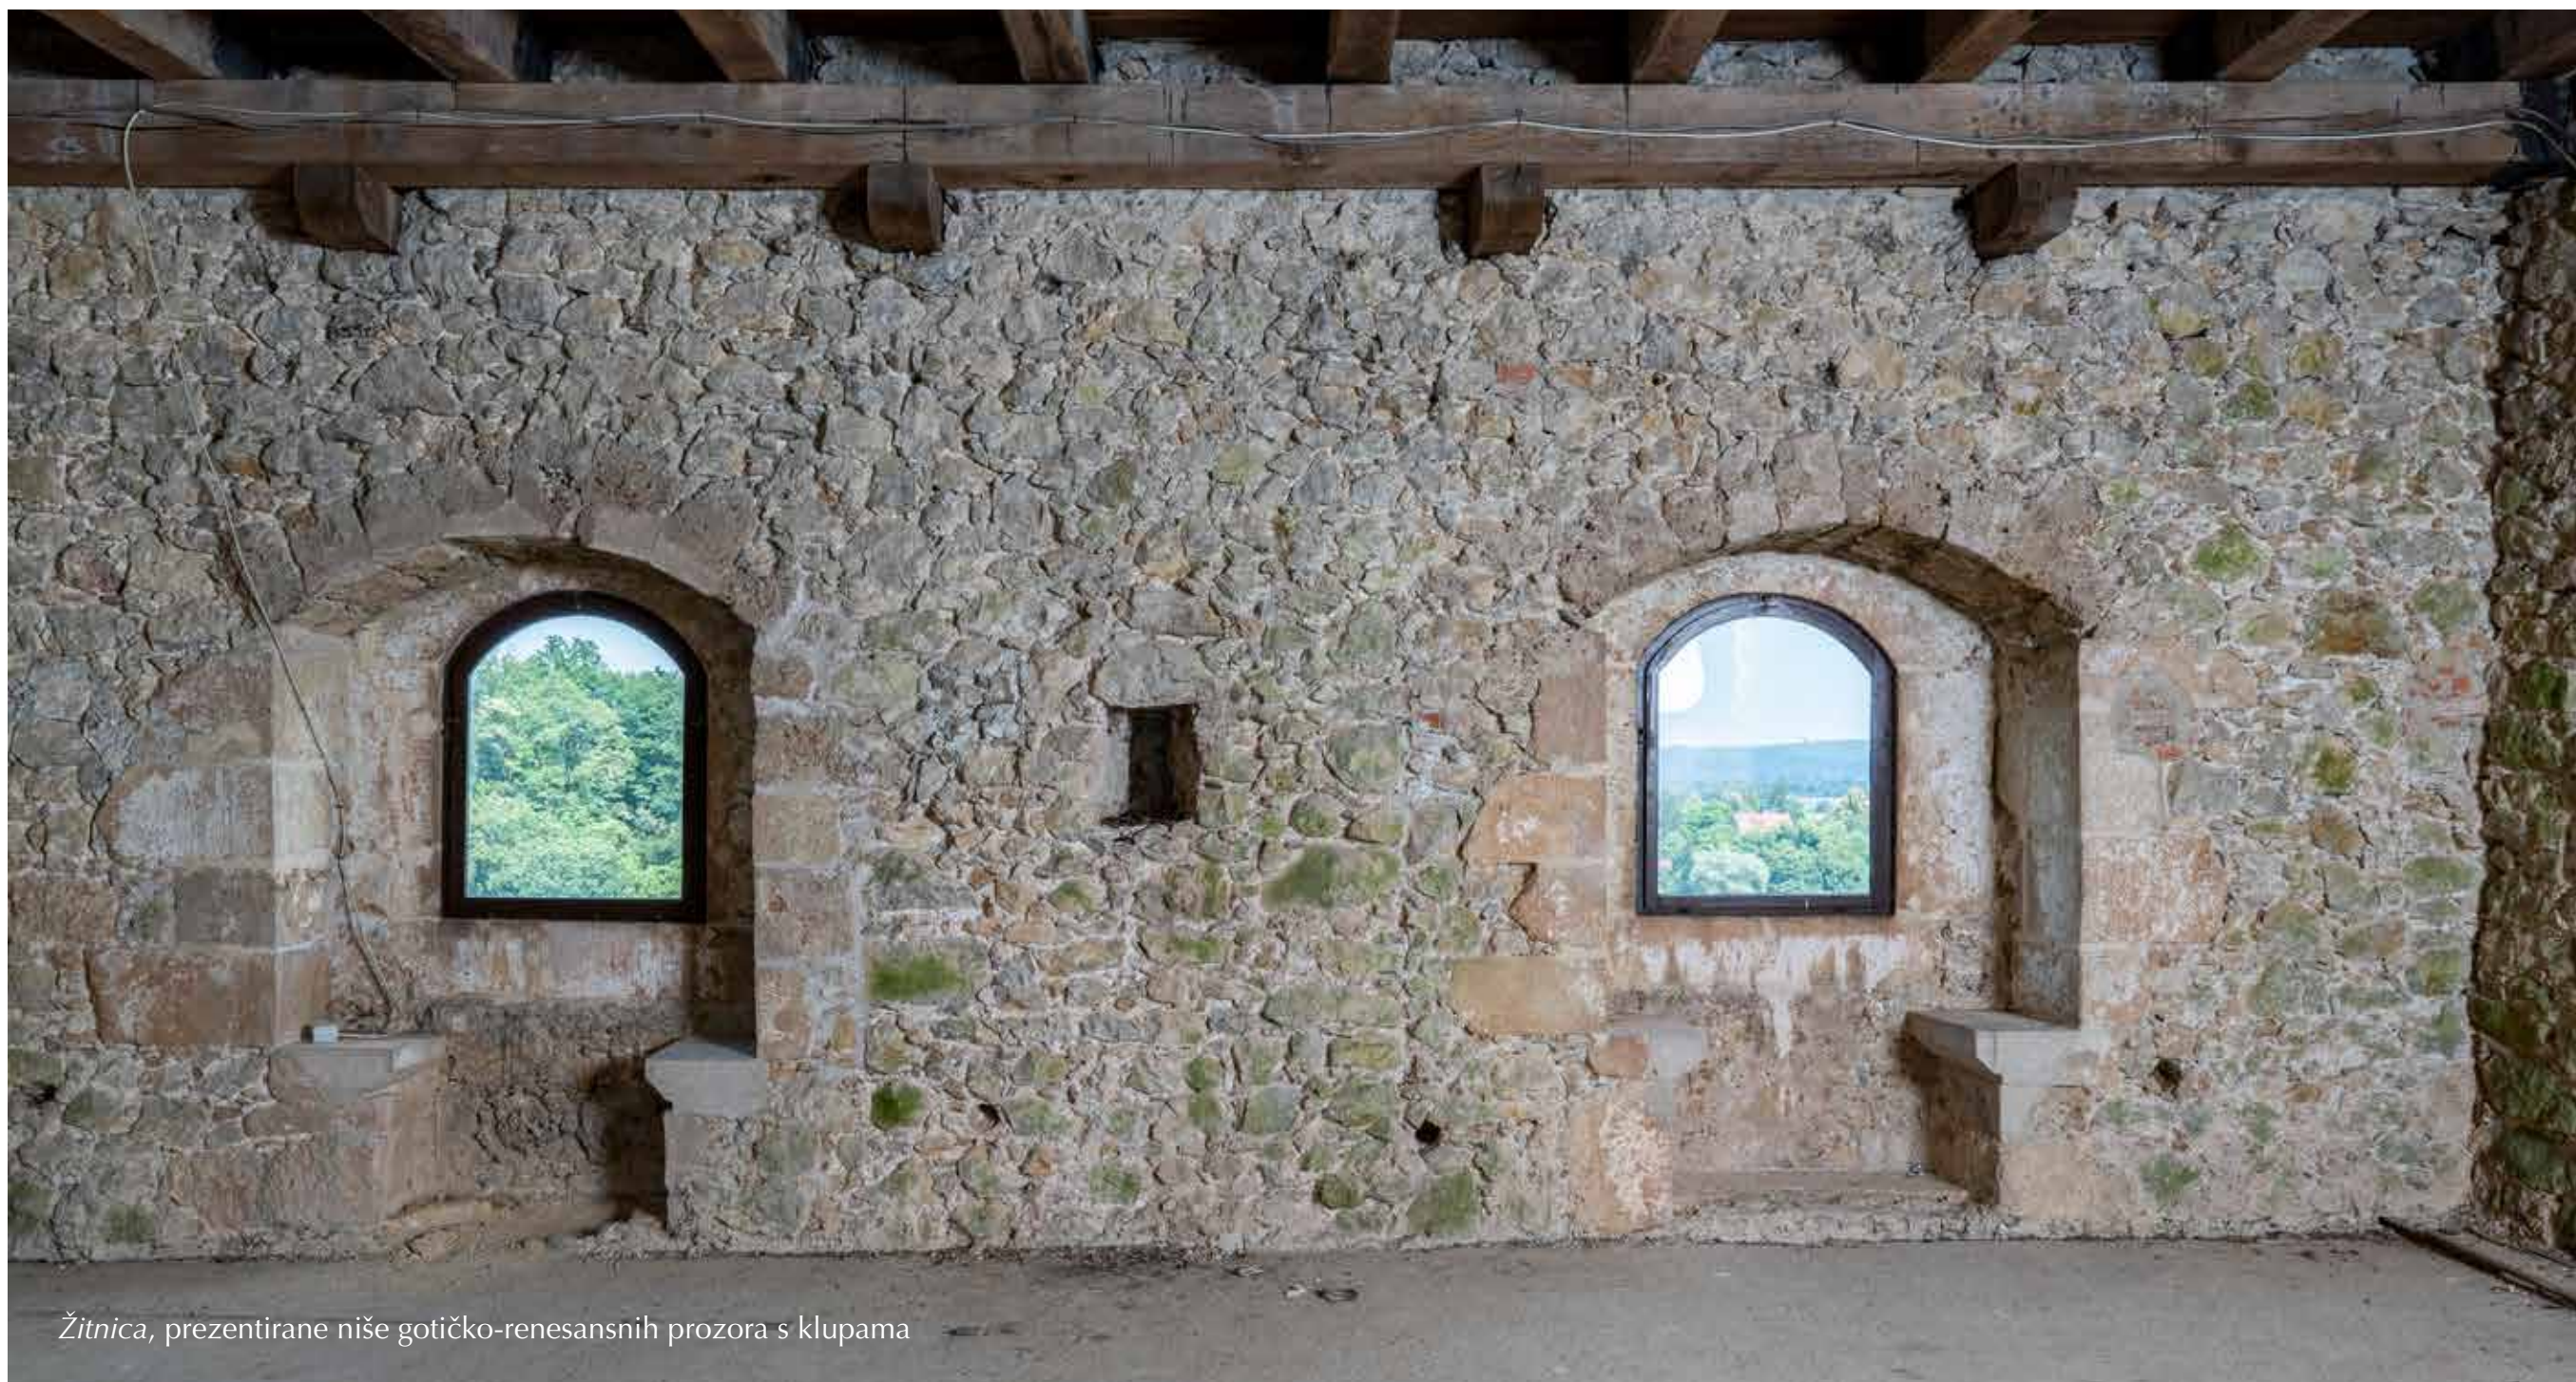
Žitnica, prezentirane niše gotičko-renesansnih prozora s klupama

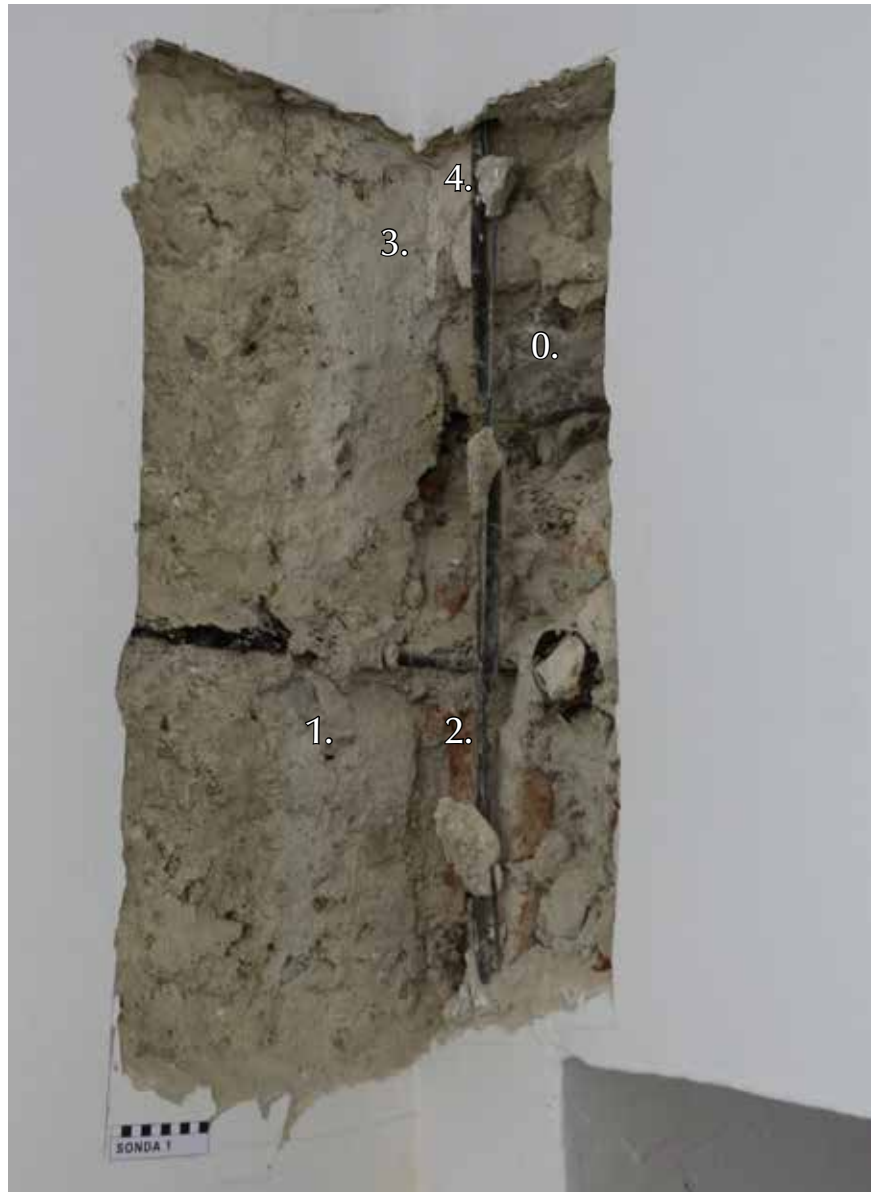
dvaju zidova te je pronađena reška koja upućuje na različito razdoblje nastanka dviju građevinskih struktura. Nalazi sonde upućuju na to da je na stariji istočni zid dograđen mlađi sjeverni zid istočne prostorije južnog krila u razini prizemlja.

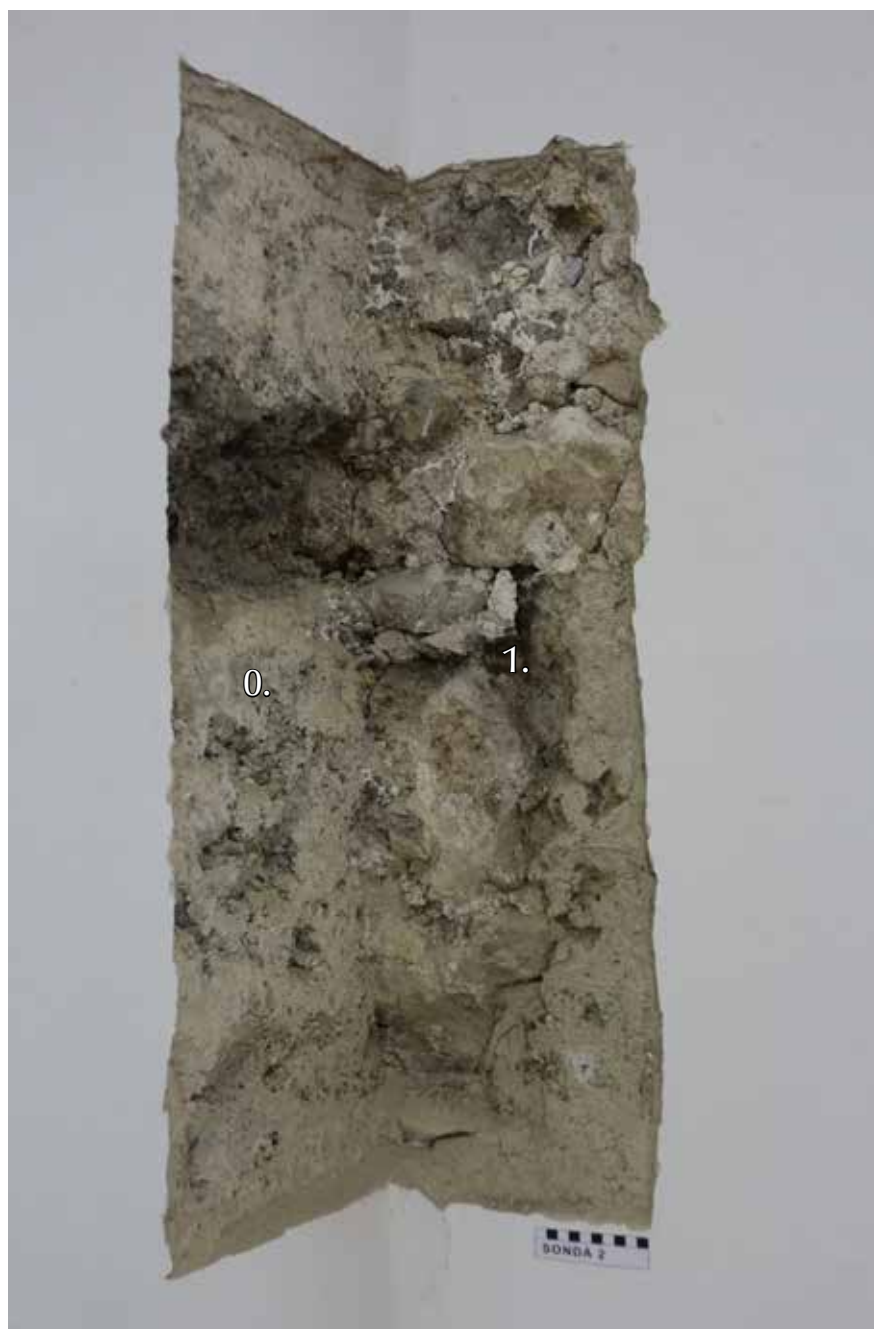
dvaju zidova te je pronađena reška koja upućuje na različito razdoblje nastanka dviju građevinskih struktura. Nalazi sonde upućuju na to da je na stariji južni zid dograđen mlađi istočni zid istočne prostorije južnog krila u razini prizemlja.

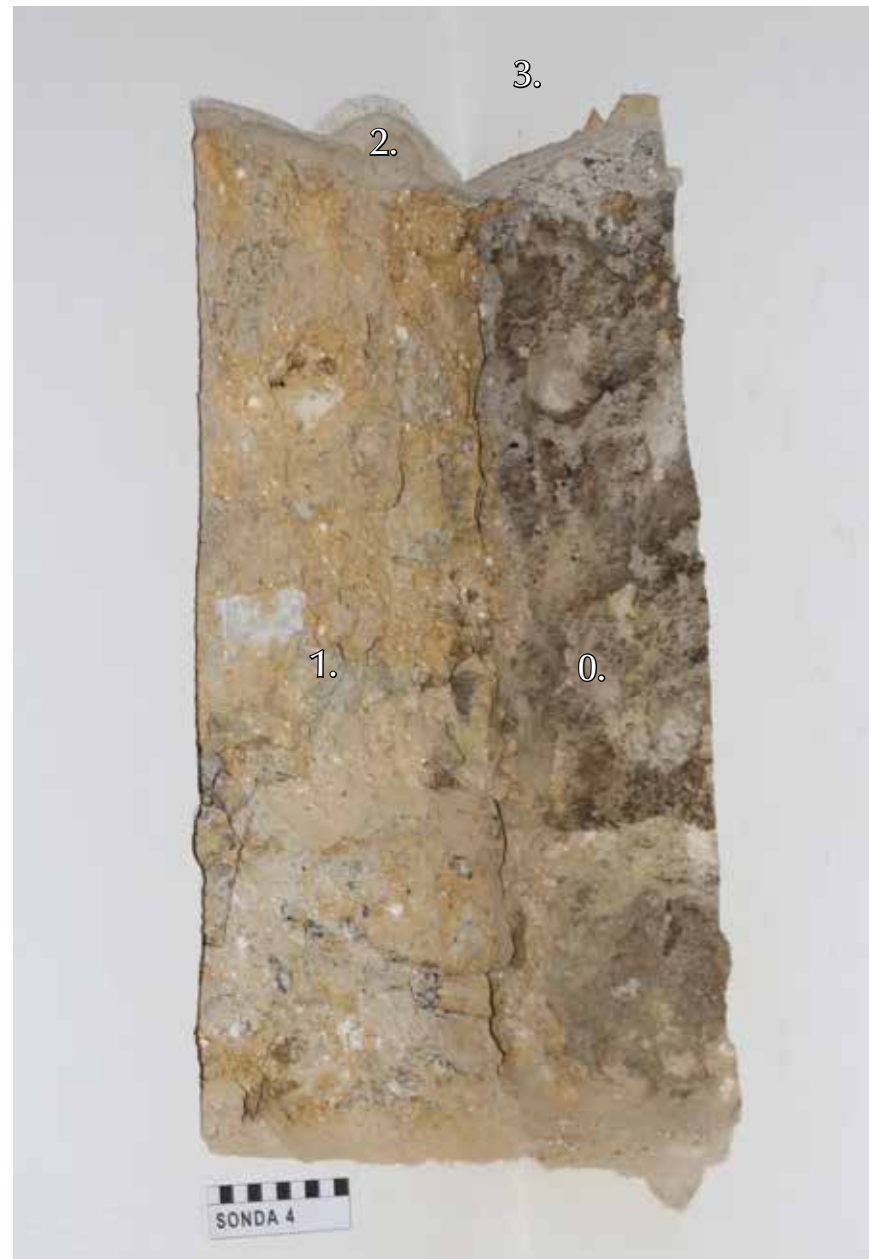
odnos dvaju zidova te je pronađena reška koja upućuje na različito razdoblje nastanka dviju građevinskih struktura. Nalazi sonde upućuju na to da je na stariji, istočni zid dograđen mlađi, sjeverni zid južne prostorije istočnog krila u razini prizemlja.
