STARI GRAD OZALJ

POVIJEST GRADNJE, VALORIZACIJA I
PRIJEDLOG KONZERVATORSKIH SMJERNICA

Zagreb, prosinac 2023.

KONZERVATORSKI ELABORAT

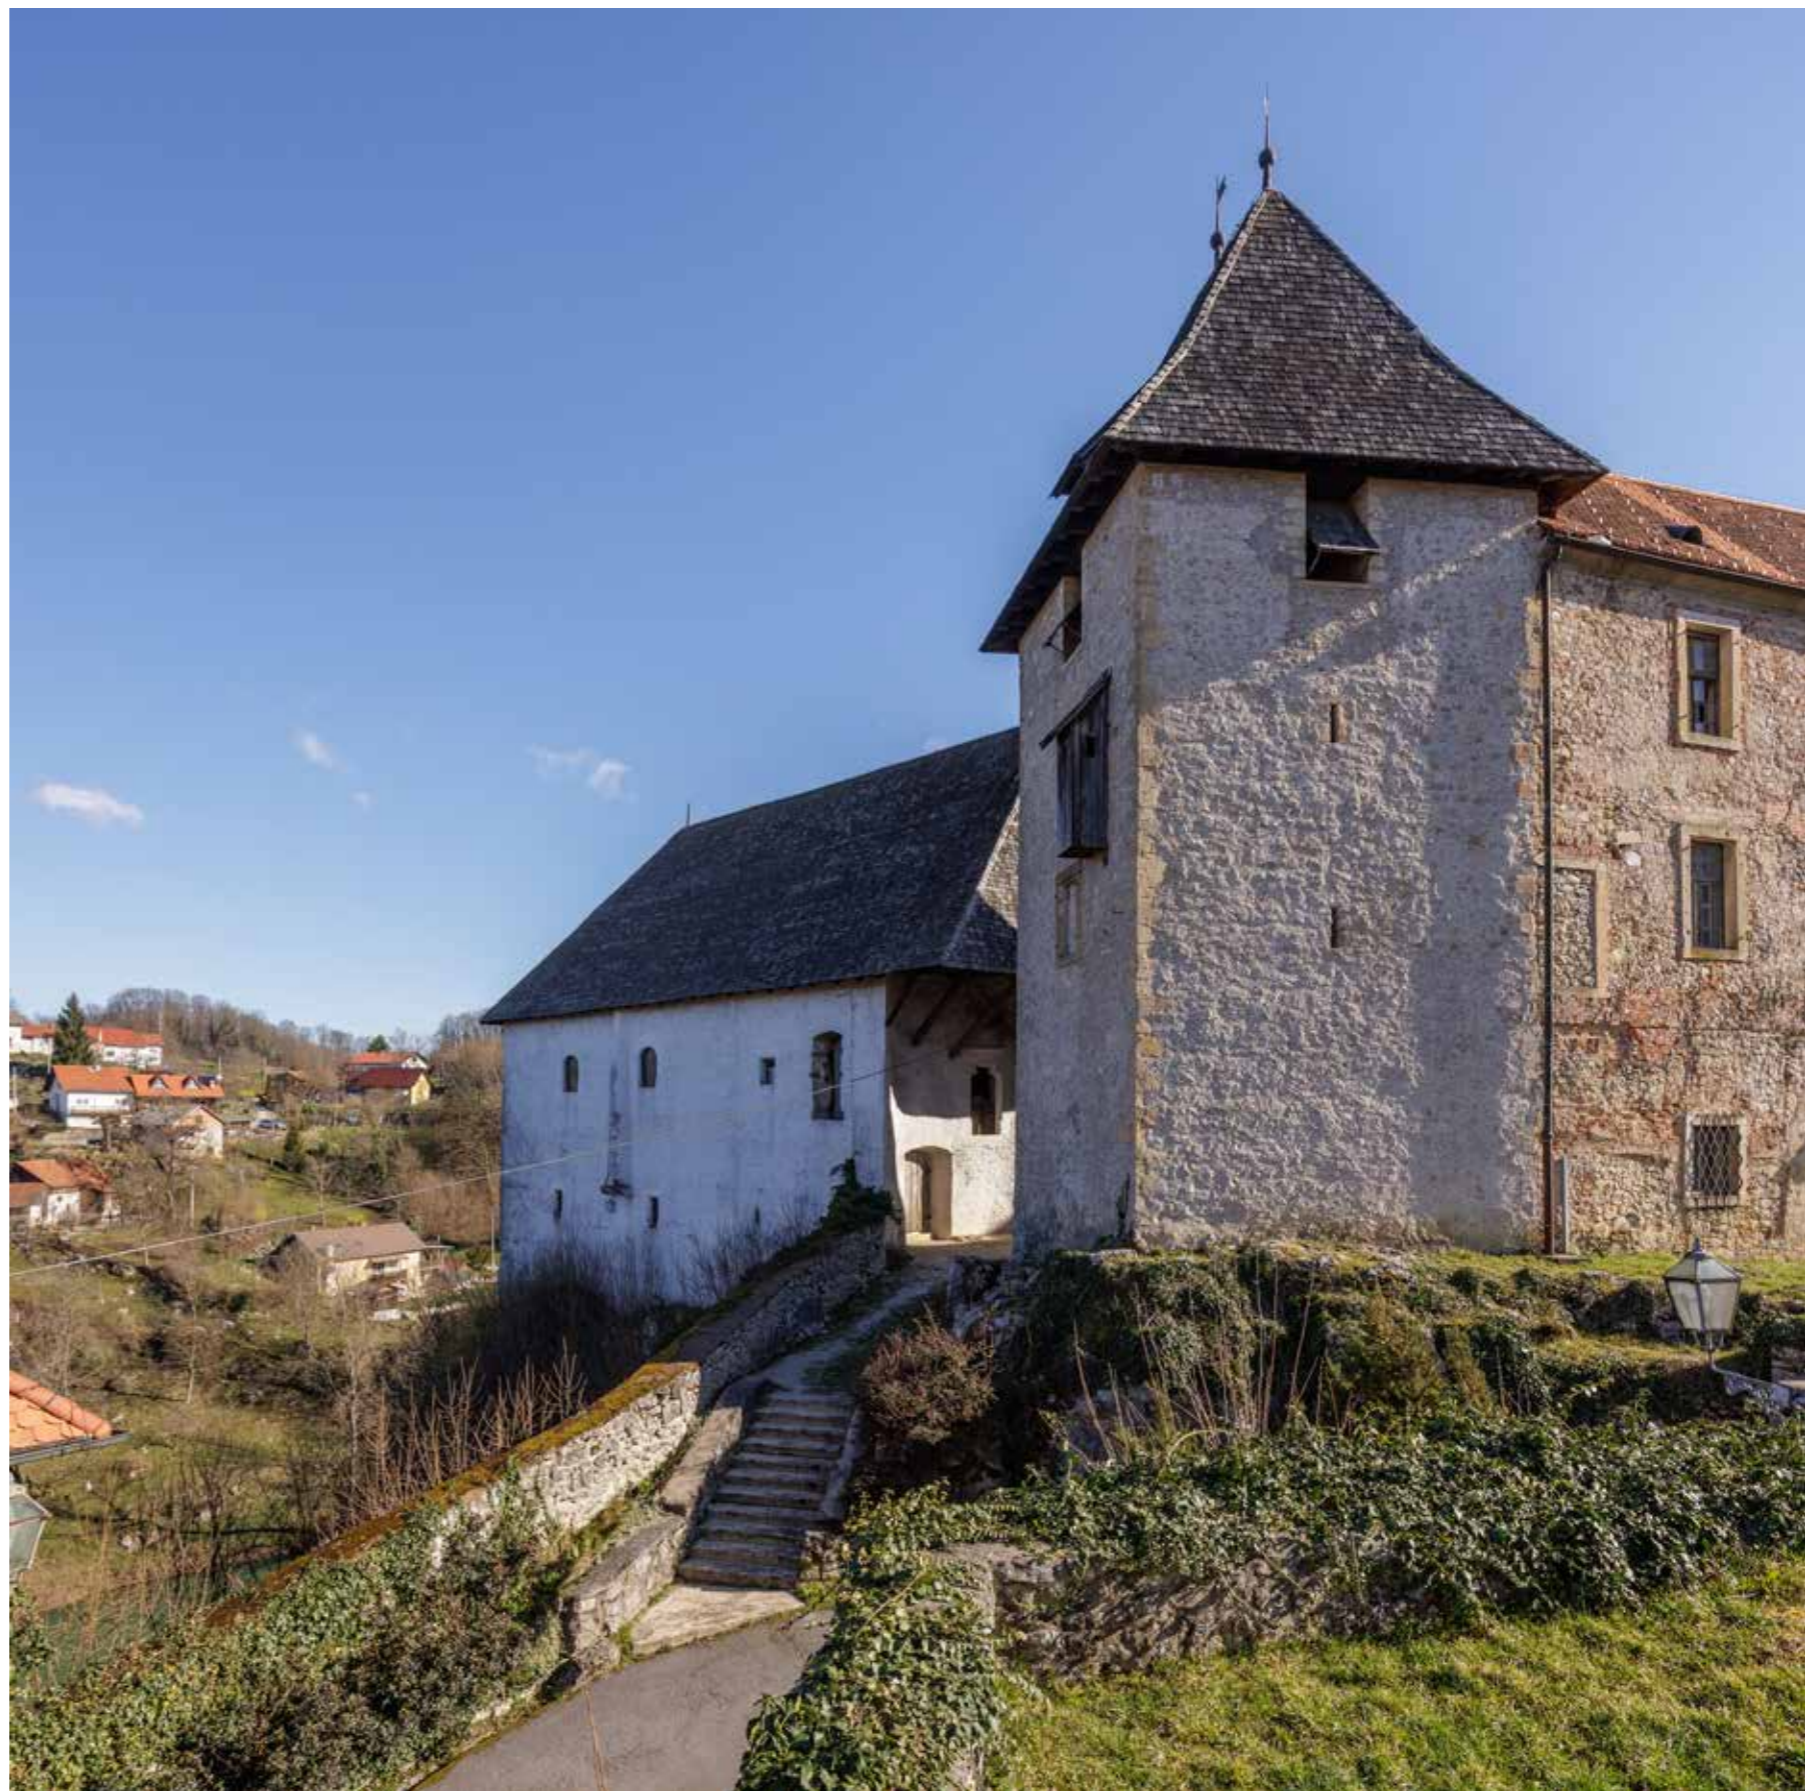
Pogled na južno i zapadno pročelje branič-kule

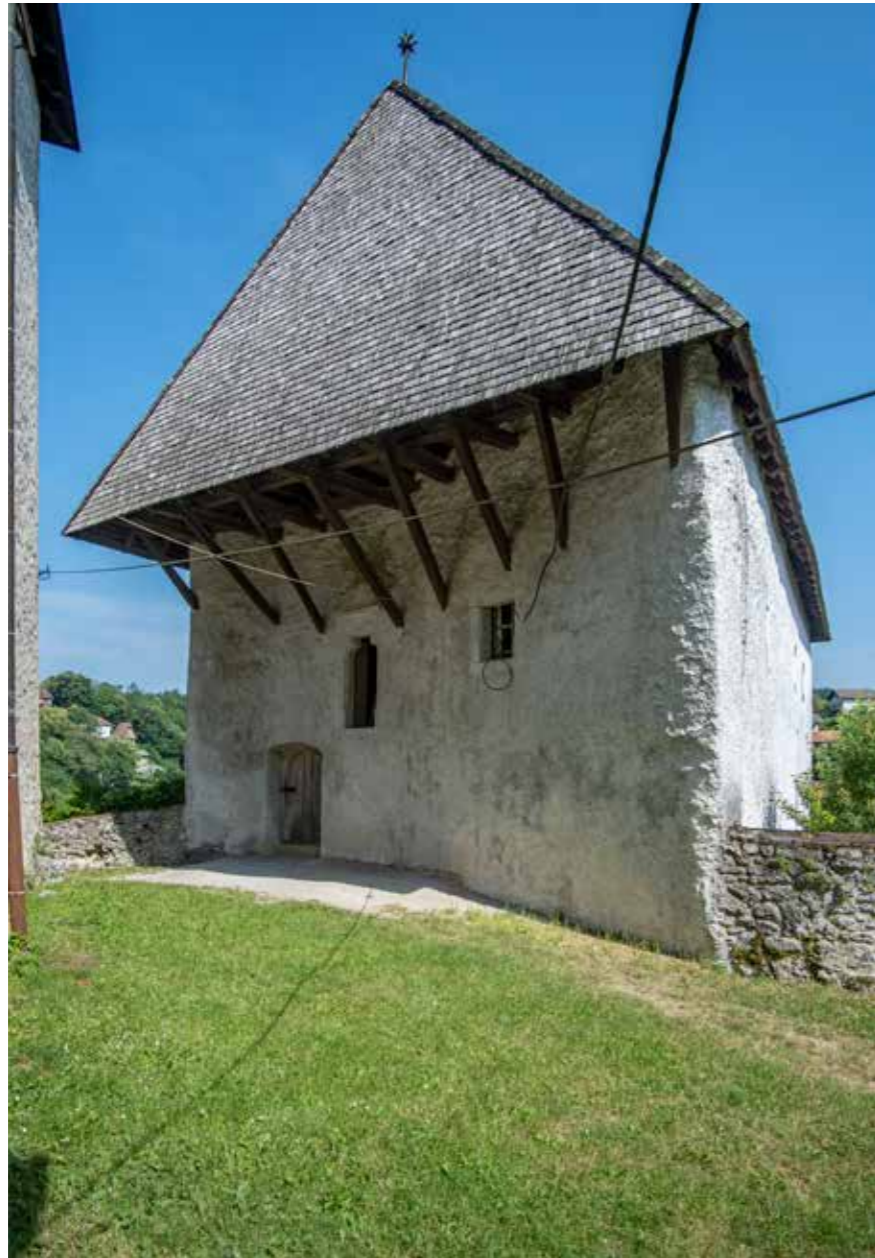
Glavno, južno pročelje *Žitnice*

Iznad portala je u zid horizontalno ugrađena kamena greda kao nadstrešnica. Desno od portala je pravokutni gotički prozor kamenog okvira sa skošenim bridom. Zid pročelja
