# Stari grad Ozalj : povijest gradnje, valorizacija i prijedlog konzervatorskih smjernica

POVIJEST GRADNJE, VALORIZACIJA I  
PRIJEDLOG KONZERVATORSKIH SMJERNICA

INSTITUT ZA POVIJEST UMJETNOSTI  
ZAGREB, PROSINAC 2023.

# KONZERVATORSKI ELABORAT

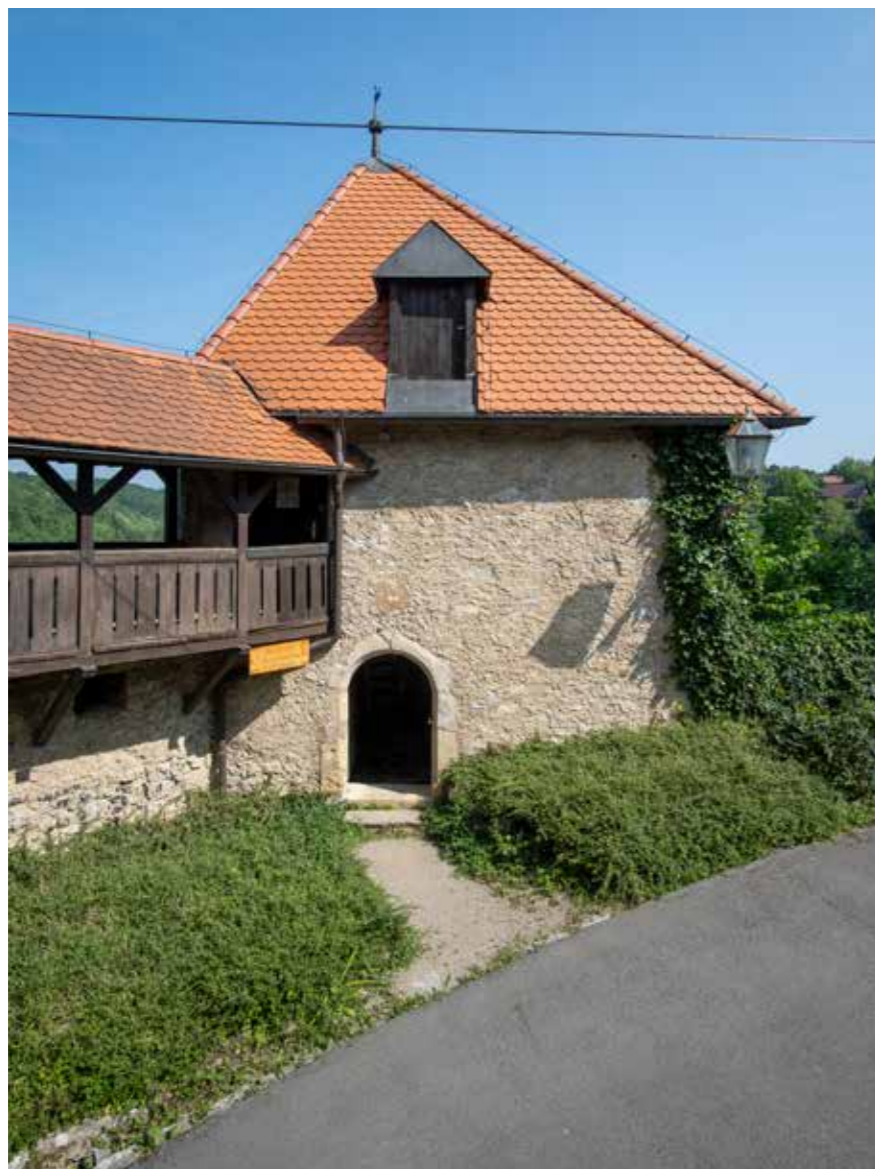
Južno pročelje oružarnice

Pročelja su ožbukana cementno-vapnenom žbukom tople boje i grube teksture koja je obilno nanescena i zaglađena preko površine kamenih klesanaca kojima su građeni zidovi. Polukružni ulaz u prizemnu prostoriju uokviren je kamenim klesancima s tipičnim gotičkim priklesanim bridovima dovratnika.

Peterostrešni krov prekriven je biber-crijepom. Na južnoj je strani krovišta visok drveni krovni prozor, dodatno natkrit limom. Otvor prozora zatvoren daskama inače služi za pristup krovištu.

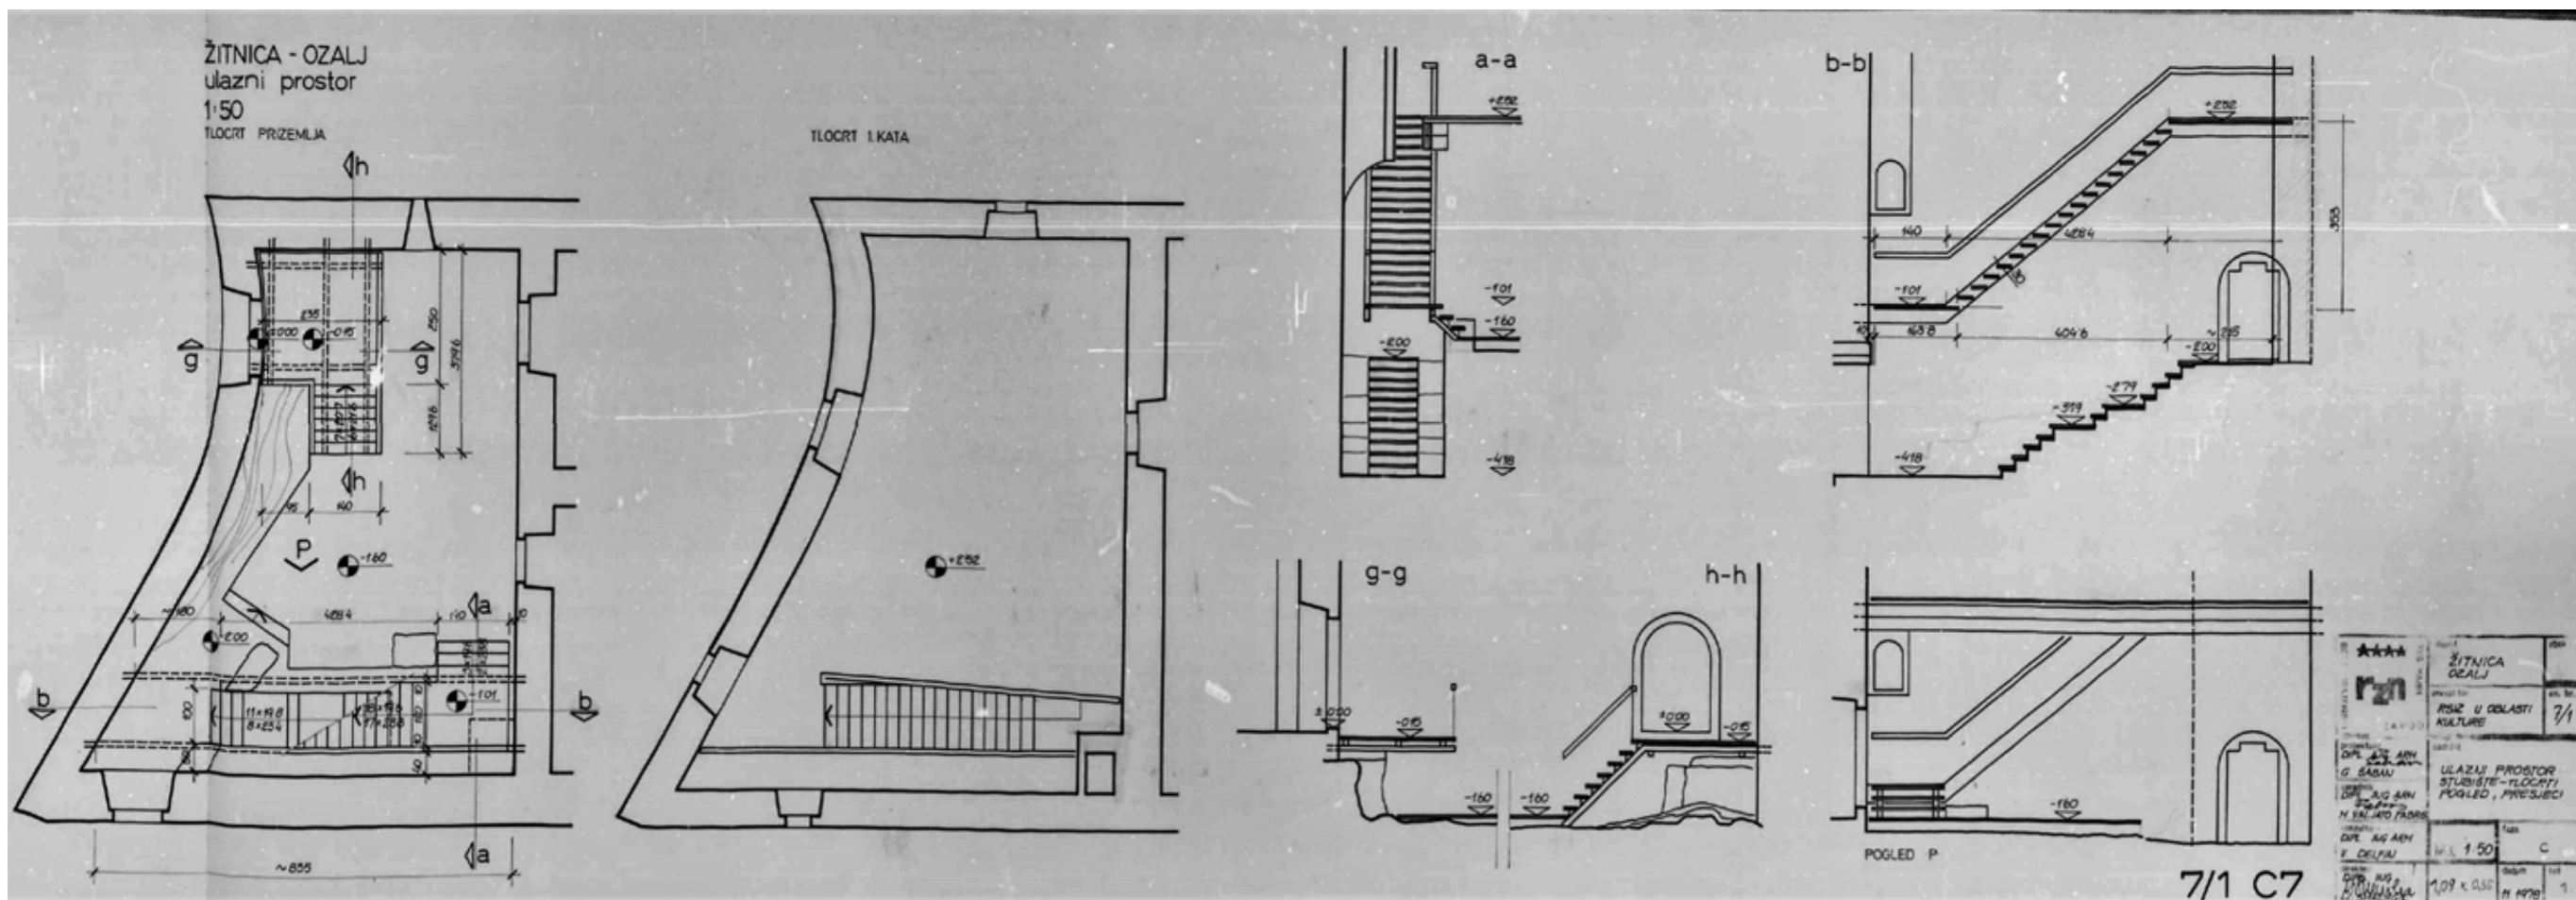
Realizirani projekt podnica i vertikalne komunikacije u Žitnici iz 1978. (HRZ)

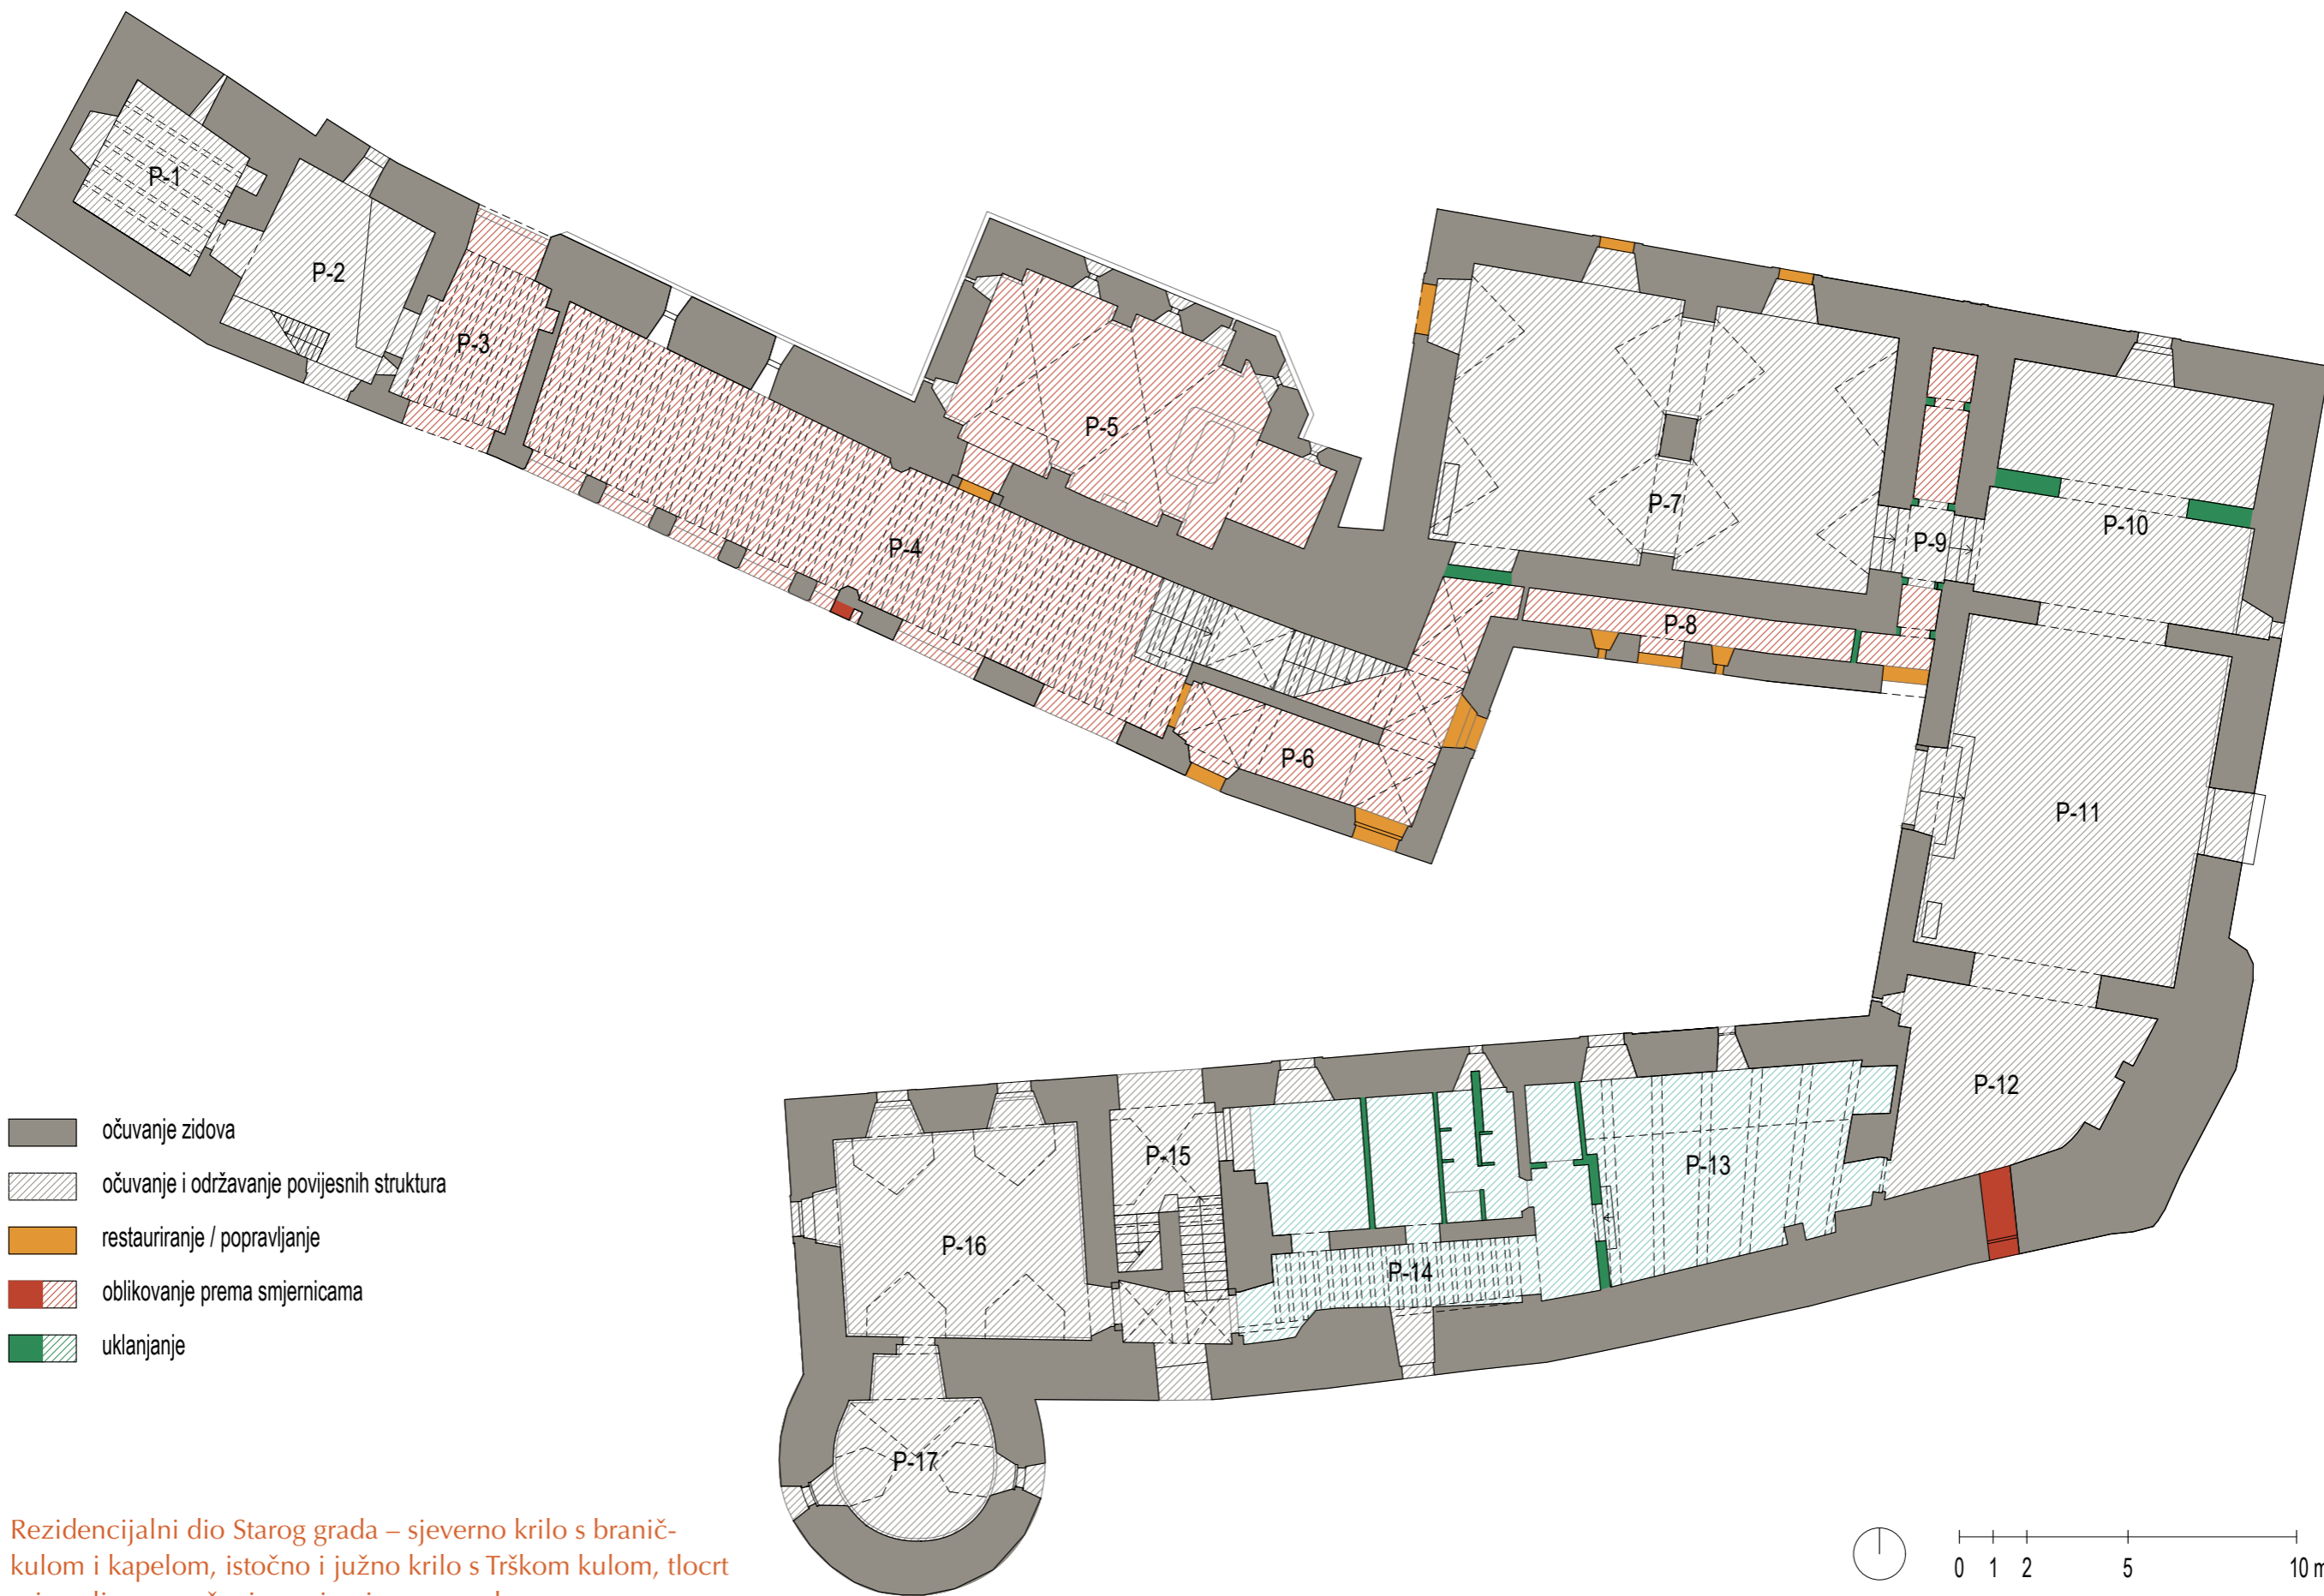
Rezidencijalni dio Starog grada – sjeverno krilo s branič-  
kulom i kapelom, istočno i južno krilo s Trškom kulom, tlocrt  
prizemlja s označenim smjernicama za obnovu

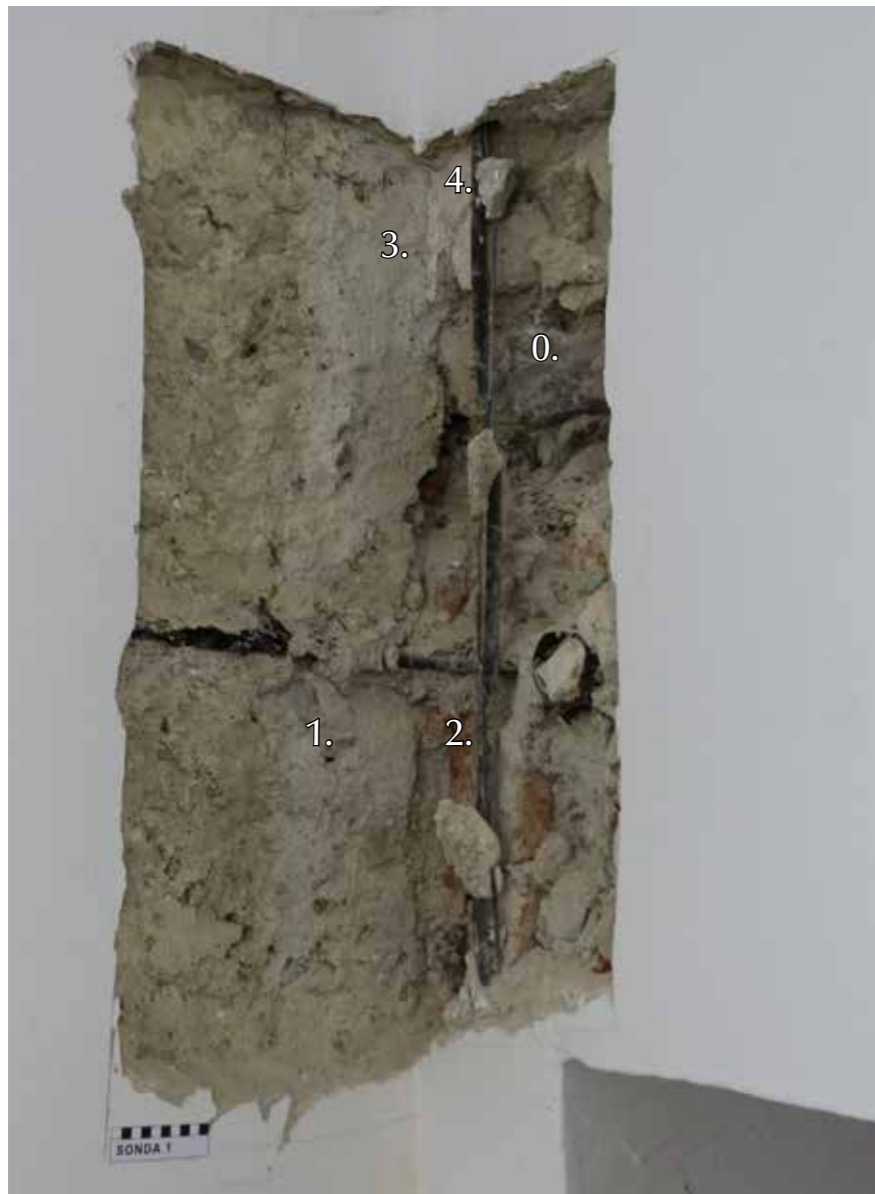
dvaju zidova te je pronađena reška koja upućuje na različito razdoblje nastanka dviju građevinskih struktura. Nalazi sonde upućuju na to da je na stariji istočni zid dograđen mlađi sjeverni zid istočne prostorije južnog krila u razini prizemlja.

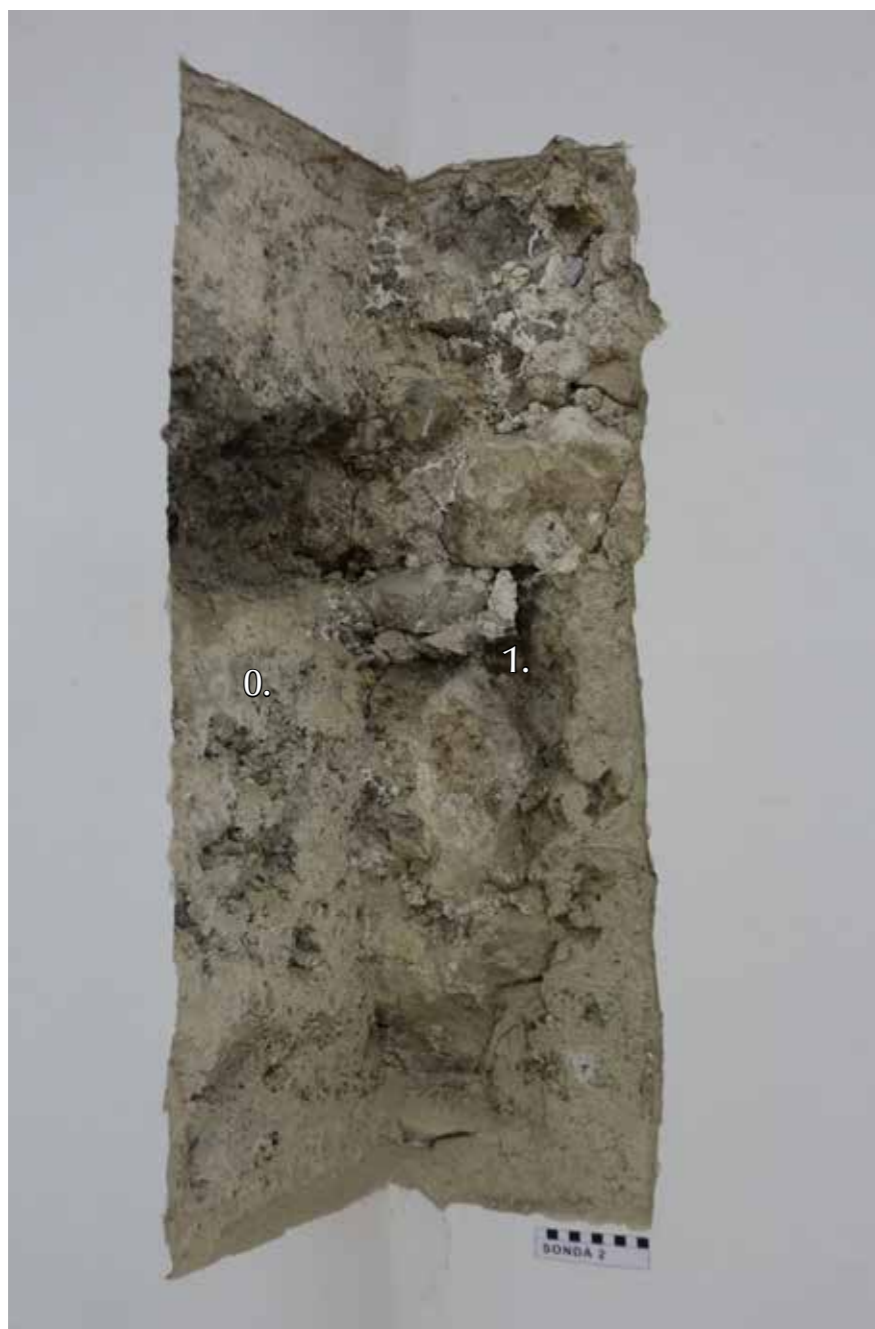
dvaju zidova te je pronađena reška koja upućuje na različito razdoblje nastanka dviju građevinskih struktura. Nalazi sonde upućuju na to da je na stariji južni zid dograđen mlađi istočni zid istočne prostorije južnog krila u razini prizemlja.
