# PALAČA MILESI – ZAVOD ZA ZNANSTVENI I UMJETNIČKI RAD HAZU

TRG BRAĆE RADIĆ 7, SPLIT

POVIJEST GRADNJE, VALORIZACIJA I  
PRIJEDLOG KONZERVATORSKIH SMJERNICA

# KONZERVATORSKI ELABORAT

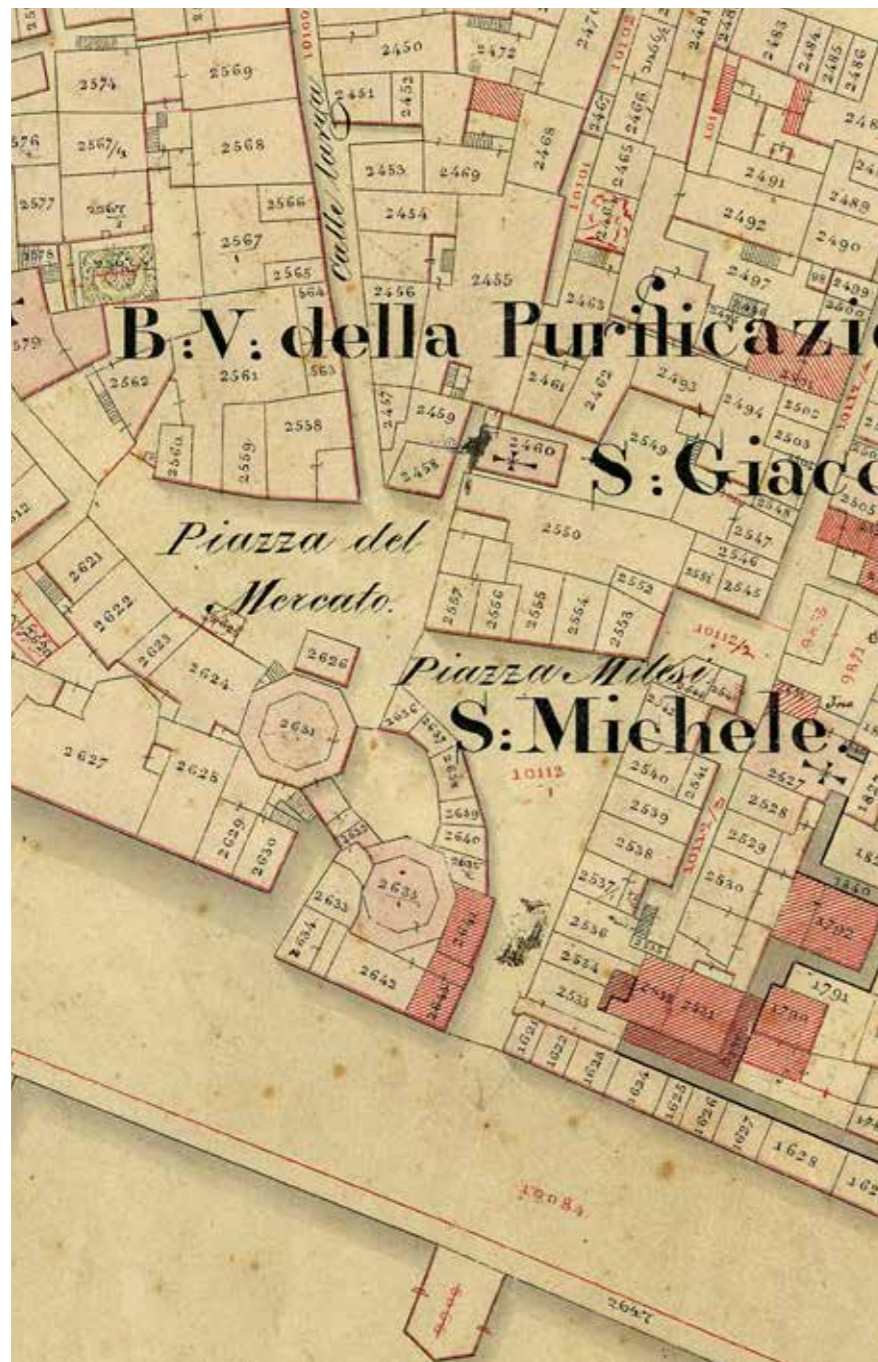
Detalj s palačom Milesi (k. č. 2550–2557) i ostacima venecijanskog kaštela

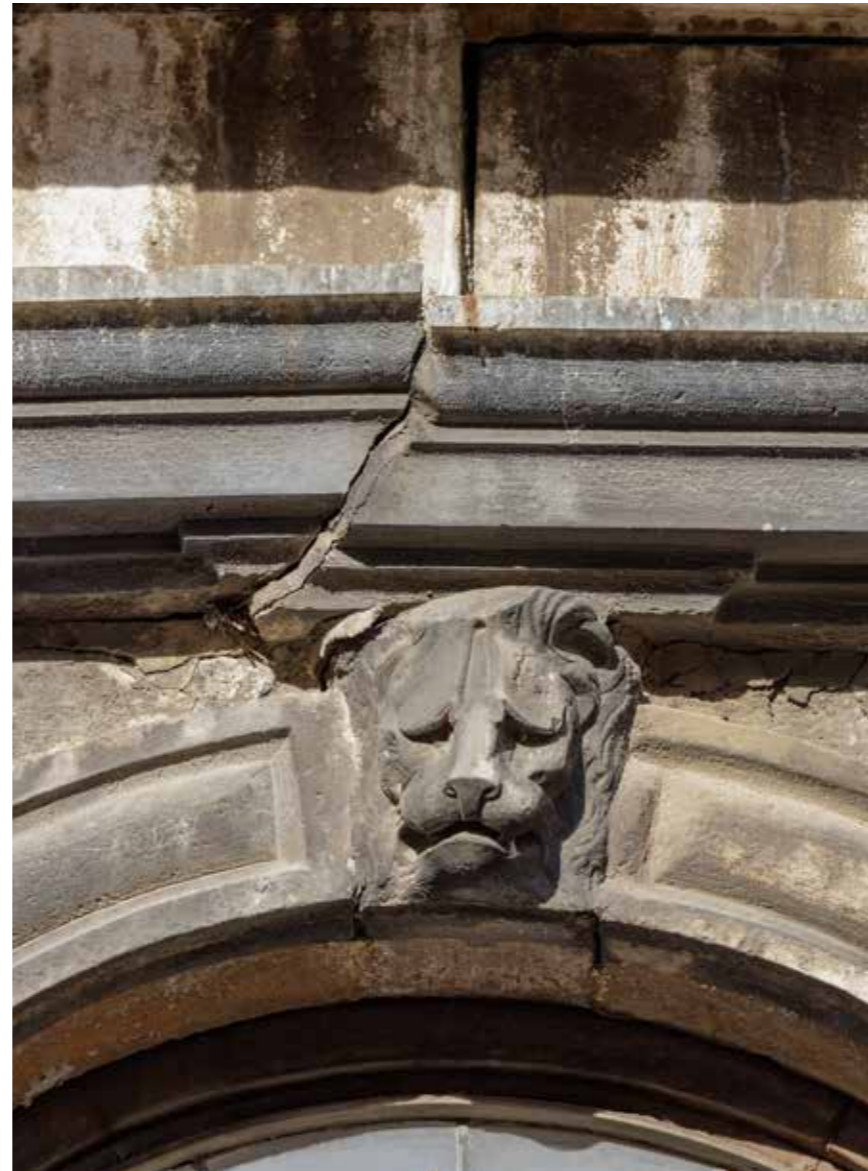
Francuski prozor na južnom pročelju, detalj s oštećenjima

Oprema interijera je također trošna. U lošem je stanju stolarija, osobito vanjska, a pojedini dijelovi interijera ostali su zapušteni (apartman) ili nedovršeni (potkrovlje). Dotrajale su cjelokupne instalacija, uključivo i zastarjeli sustav grijanja i hlađenja.
