PALAČA MILESI – ZAVOD ZA ZNANSTVENI I UMJETNIČKI RAD HAZU

TRG BRAĆE RADIĆ 7, SPLIT

POVIJEST GRADNJE, VALORIZACIJA I
PRIJEDLOG KONZERVATORSKIH SMJERNICA

KONZERVATORSKI ELABORAT

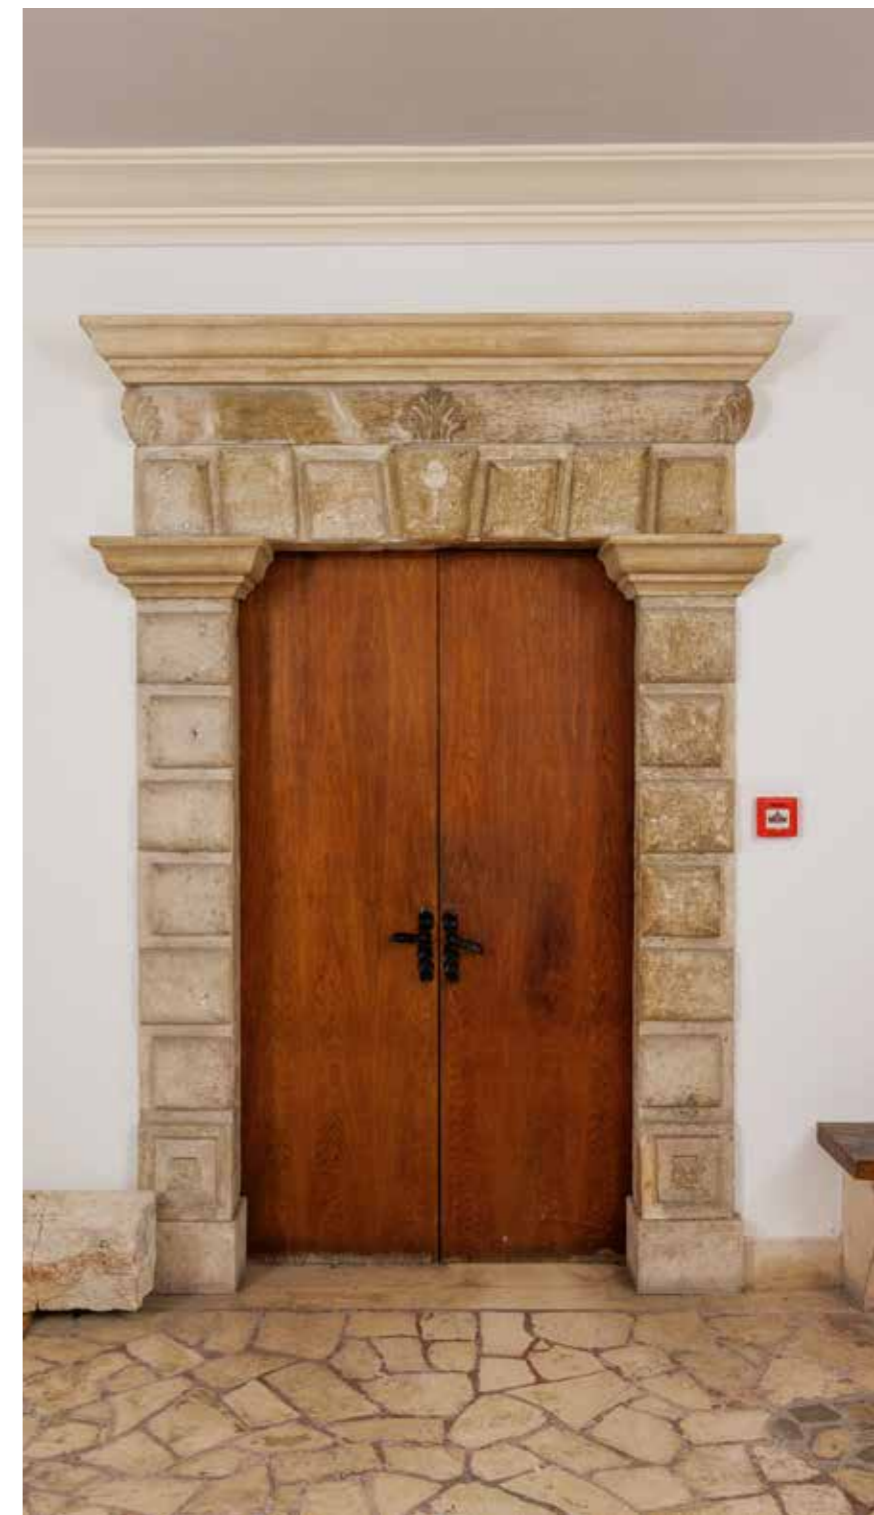
Maniristički portal sekundarno ugrađen u predvorju (nekadašnjem atriju)

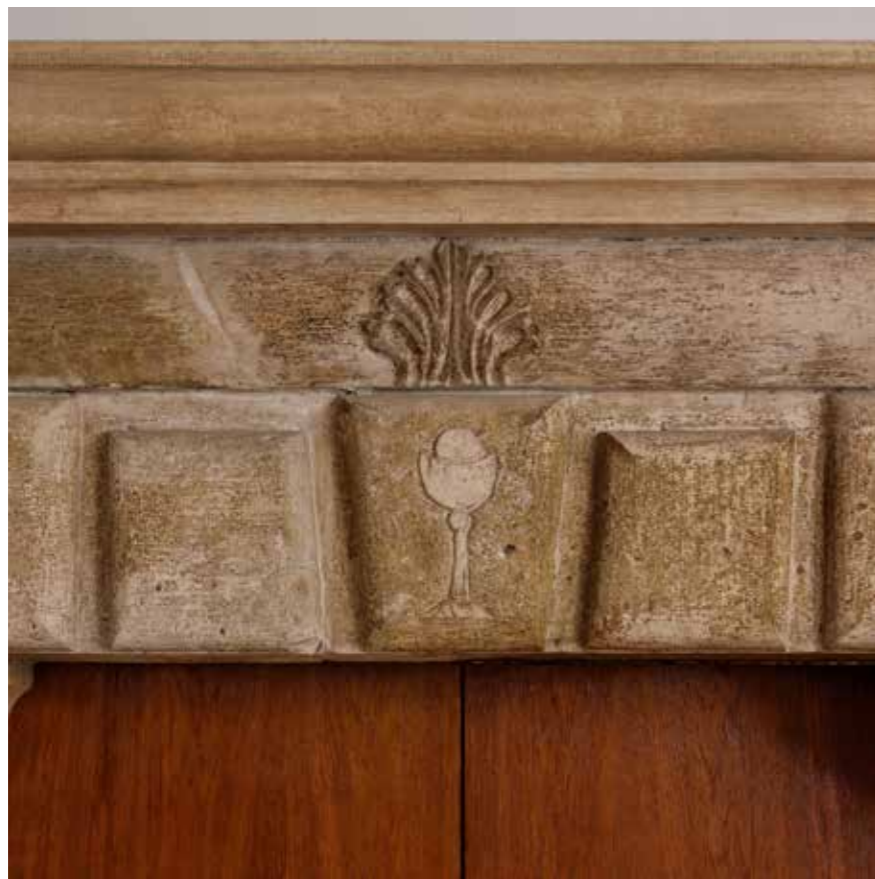
Starijim elementima unutarnje opreme pripada kameni portal u nekadašnjem atriju što vodi u veliku začelnu prostoriju u istočnom dijelu prizemlja, a koji je na tu poziciju ugrađen u spomenutoj obnovi sredinom 20. stoljeća. Okvir je izveden u stiliziranoj rustici s jastučastim kamenim blo-

Maniristički portal, detalj nadvratnika

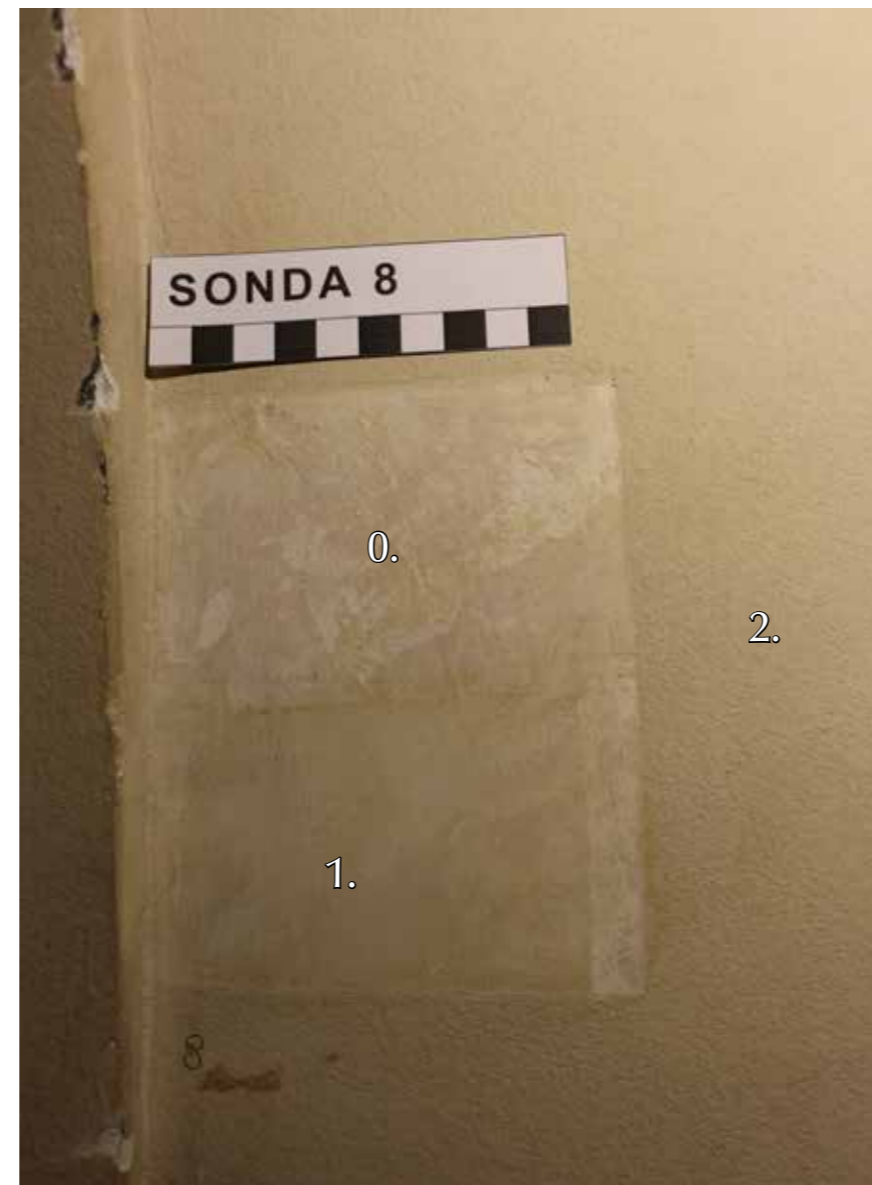
ružičastih tonova i vapnenog sastava. Slikani sloj zatečen je u izrazito lošem stanju s vidljivim pukotinama koje sežu dublje u strukturu žbuknog sloja. Nalič je zatečen u dosta lošem stanju, površina je oštećena nanosom naknadnih ličenih slojeva. Površinski je vidljiv blagi sjaj, najvjerojatnije je površina završno premazana slojem voštane paste. Slijedi nalič maslinastozelene boje i najvjerojatnije uljnog sastava. Najvjerojatnije se radi o boji kojom je tretirana isključivo zona sokla radi veće mehaničke otpornosti. U donom dijelu sonde vidljiva je žbukana nadoknada. Žbuka obnove je svjetlijeg tona i grublje strukture od starije. Punjena je kamenim agregatom različitog mineralnog podrijetla granulacije od 0 do 0,3 cm. Pripadajući nalič je svjetložute boje i vapnenog sastava. Zatečeni nalič pješčanog tona najvjerojatnije je akrilnog sastava. Paronepropusni sastav boje degradira starije povijesne slojeve.

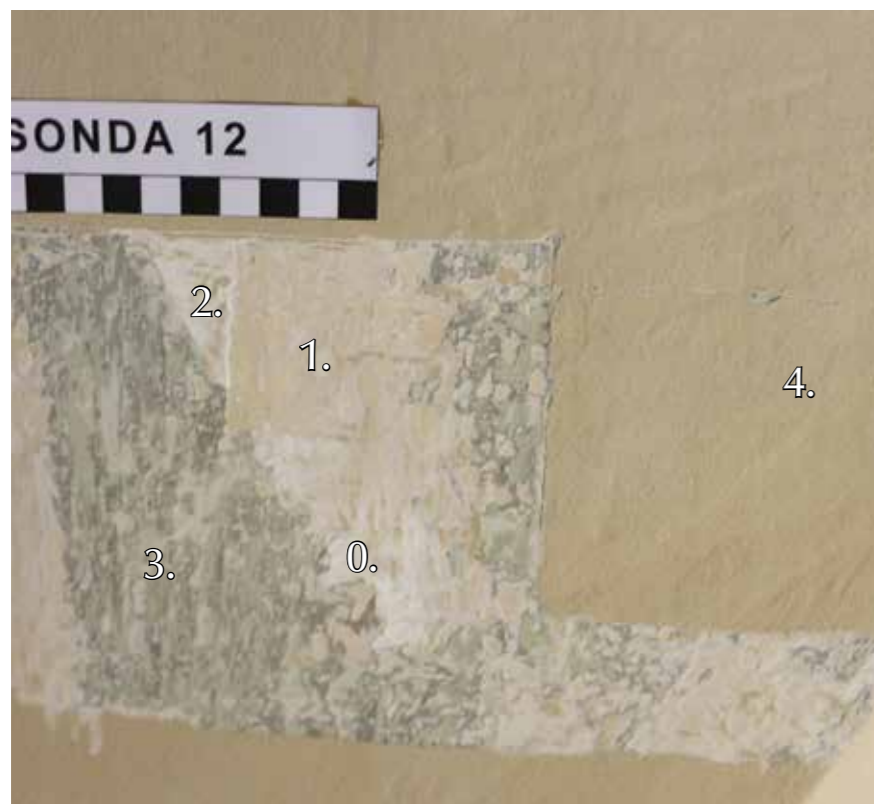
no je izveden sloj najvjerojatnije voštano-smolnog sastava, blago sjajne površine. Završni premaz požutio je zbog starenja i nakupljanja nečistoća na površini. Kameni element u impostu luka zatečen je u donekle dobrom stanju s vidljivim površinskim i rubnim oštećenjima forme. Zatečeni nalič pješčanog tona najvjerojatnije je akrilnog sastava. Paronepropusni sastav boje degradira starije povijesne slojeve.

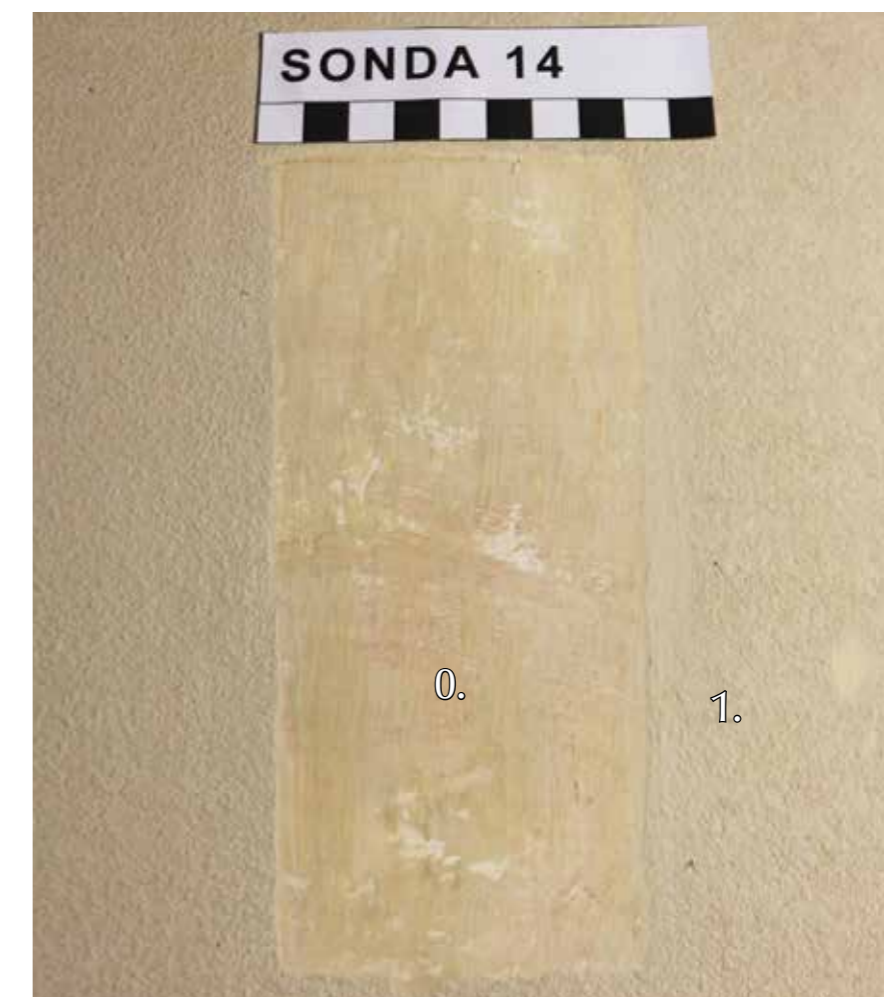
nalič ružičastih tonova i vapnenog sastava. Nalič je zatečen u dosta lošem stanju, površina je oštećena nanosom naknadnih ličenih slojeva. Površinski je vidljiv blagi sjaj, najvjerojatnije je površina završno premazana slojem voštane paste. Vidljivi su manji fragmenti žutog naliča, koji nije bilo moguće zasebno raslojiti zbog izrazito loše očuvanosti. Zatečeni nalič pješčanog tona najvjerojatnije je akrilnog sastava. Paronepropusni sastav boje degradira starije povijesne slojeve.

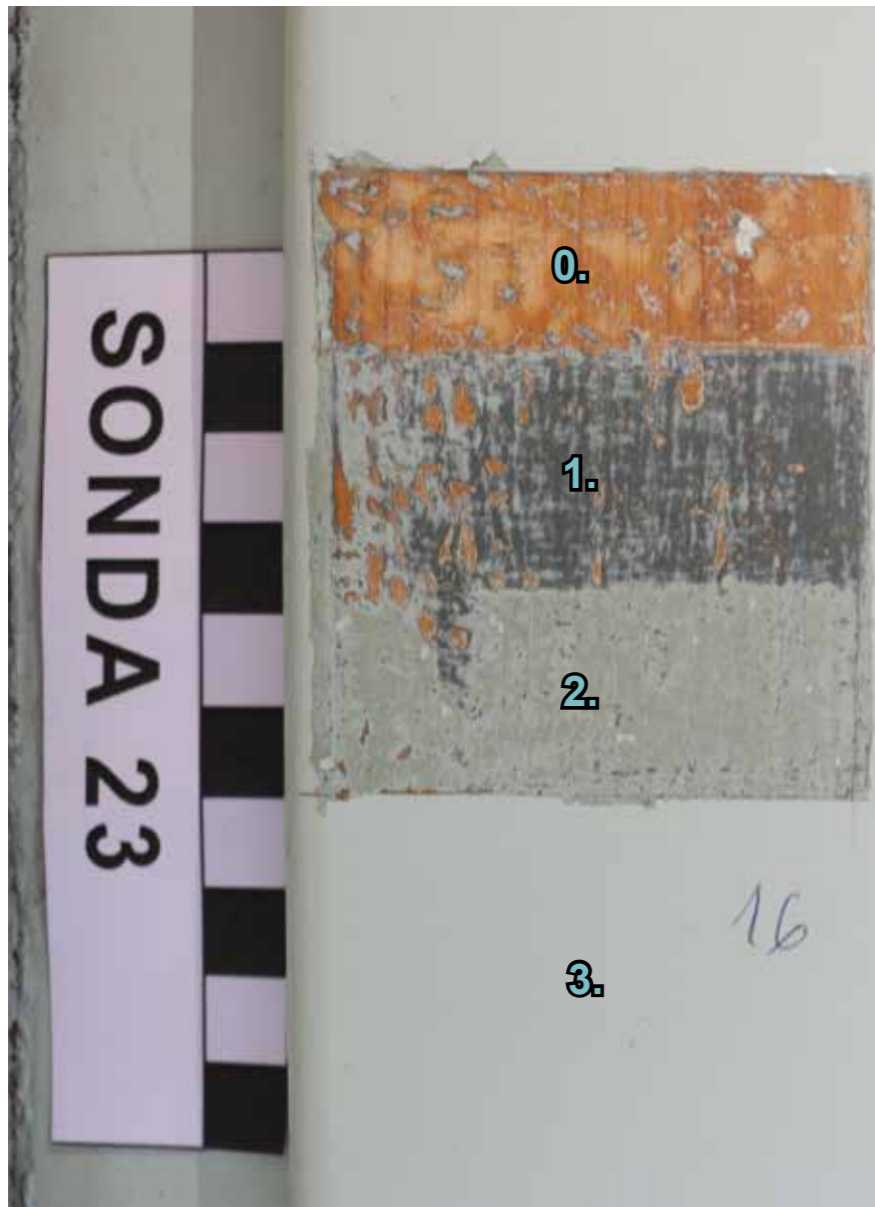
mehanička oštećenja, posebice na horizontalnim donjim letvicama. Na drvenom nosiocu pronađen je najstariji nalič tamnozeleno boje, vjerojatno tutkalnog sastava, a površinski sadrži sloj požutjelog laka. Nalič je prekriven kralcirama, izrazito loše očuvan i oslabjele adhezije. Slijedi nalič svjetloplave boje izveden u prvoj povijesnoj obnovi, najvjerojatnije uljnog sastava. Zatečeni nalič svjetloplave boje, najvjerojatnije je akrilnog sastava.
