# PALAČA MILESI – ZAVOD ZA ZNANSTVENI I UMJETNIČKI RAD HAZU

TRG BRAĆE RADIĆ 7, SPLIT

POVIJEST GRADNJE, VALORIZACIJA I  
PRIJEDLOG KONZERVATORSKIH SMJERNICA

# KONZERVATORSKI ELABORAT

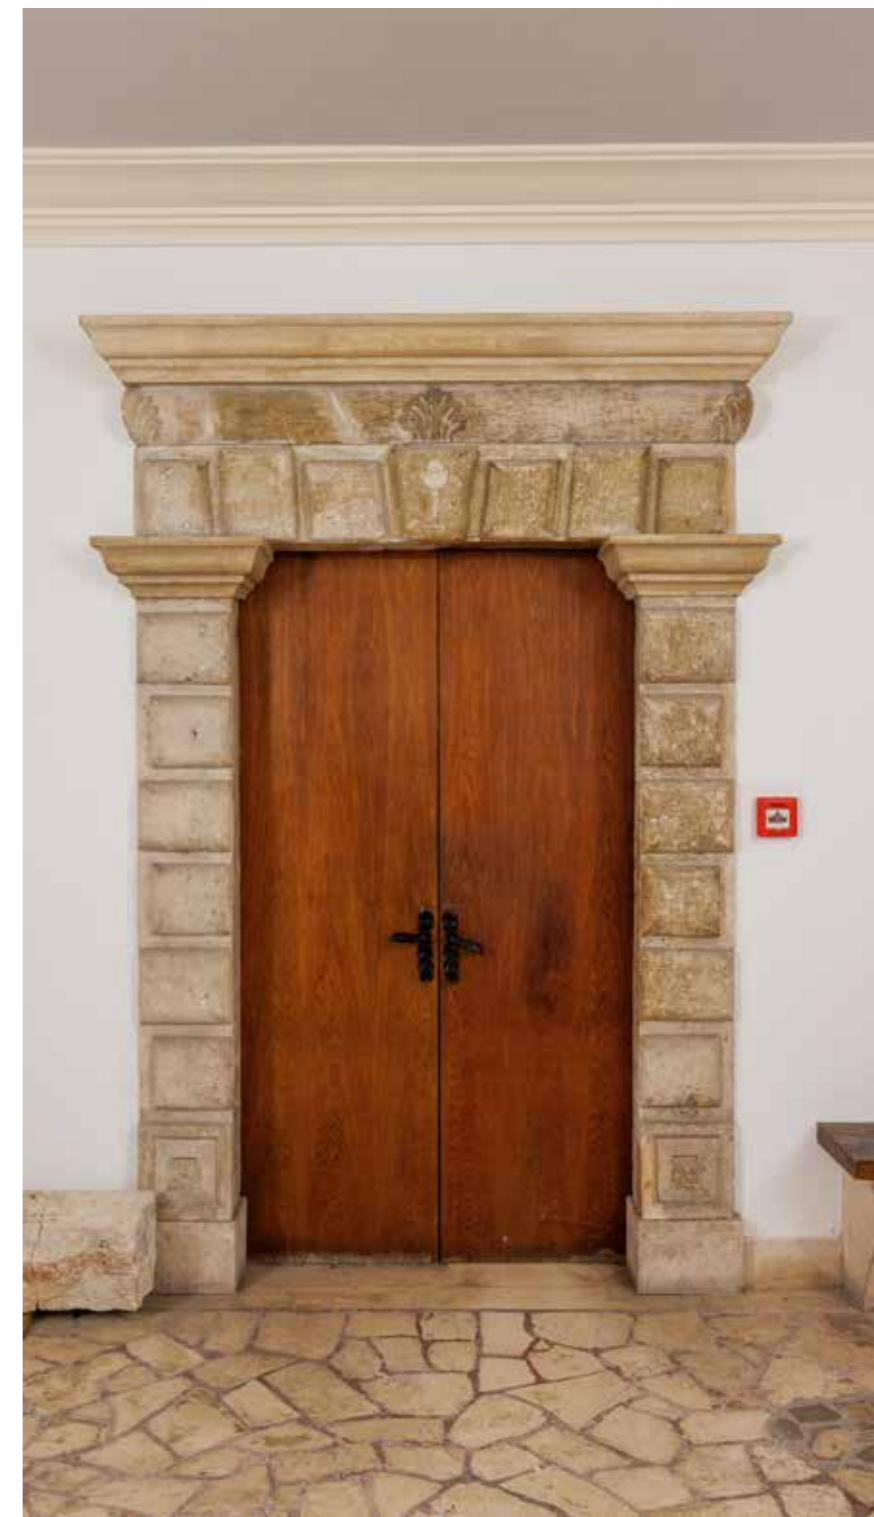
Maniristički portal sekundarno ugrađen u predvorju (nekadašnjem atriju)

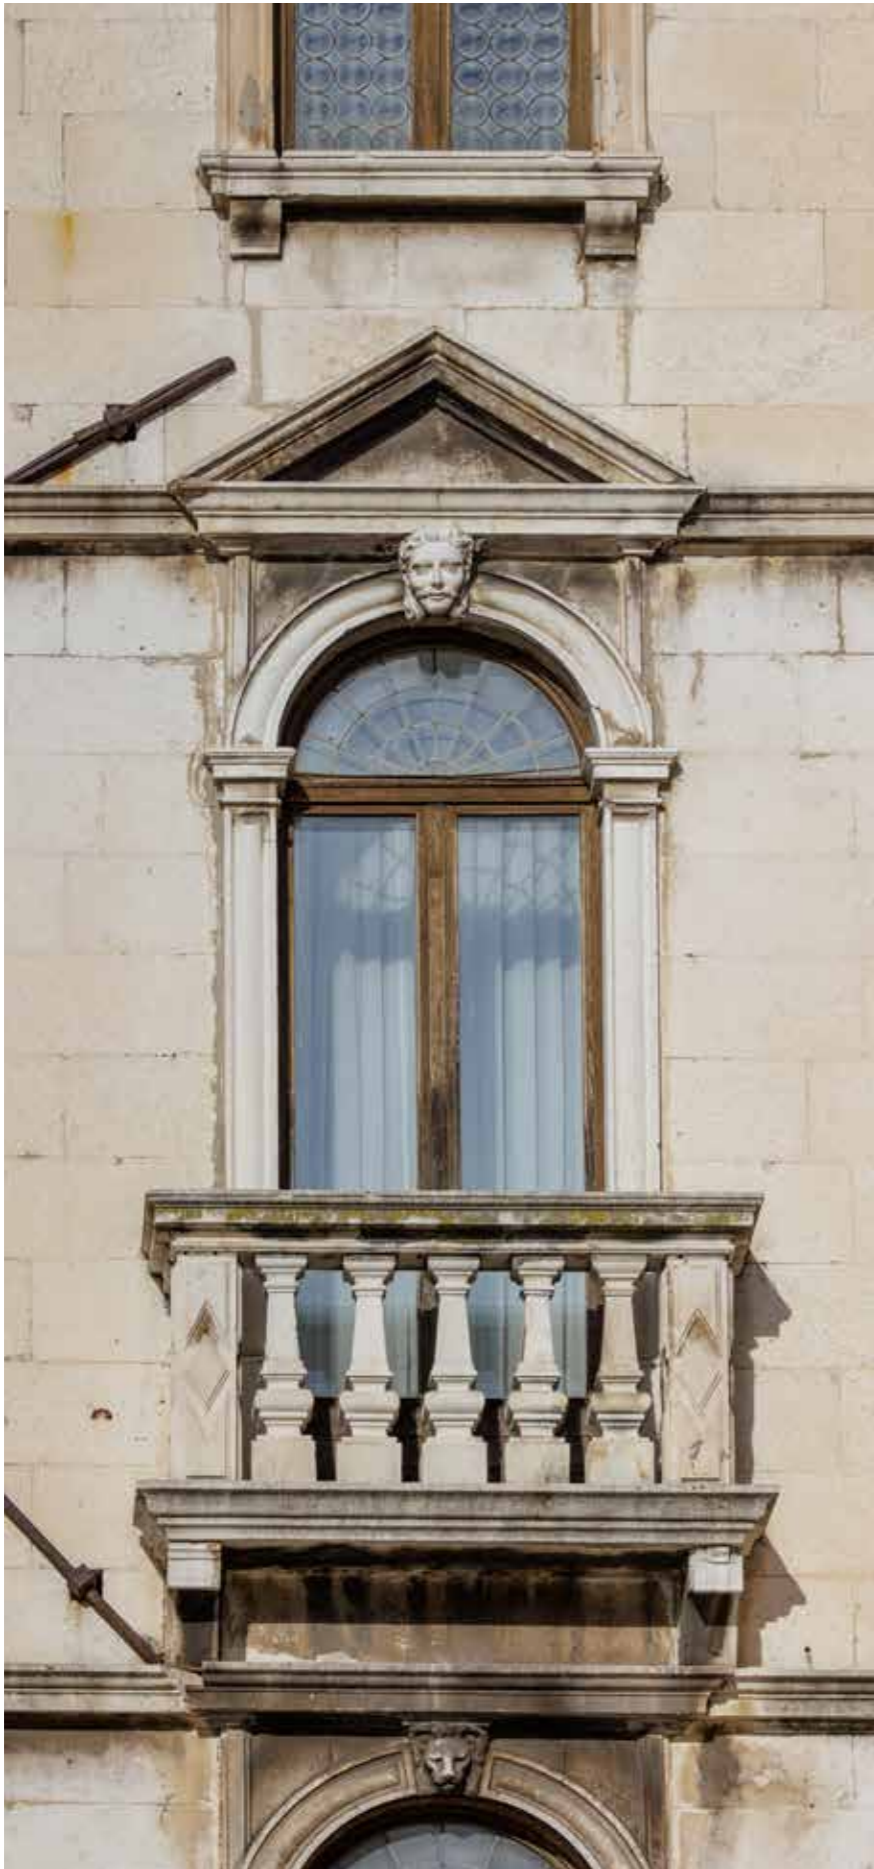
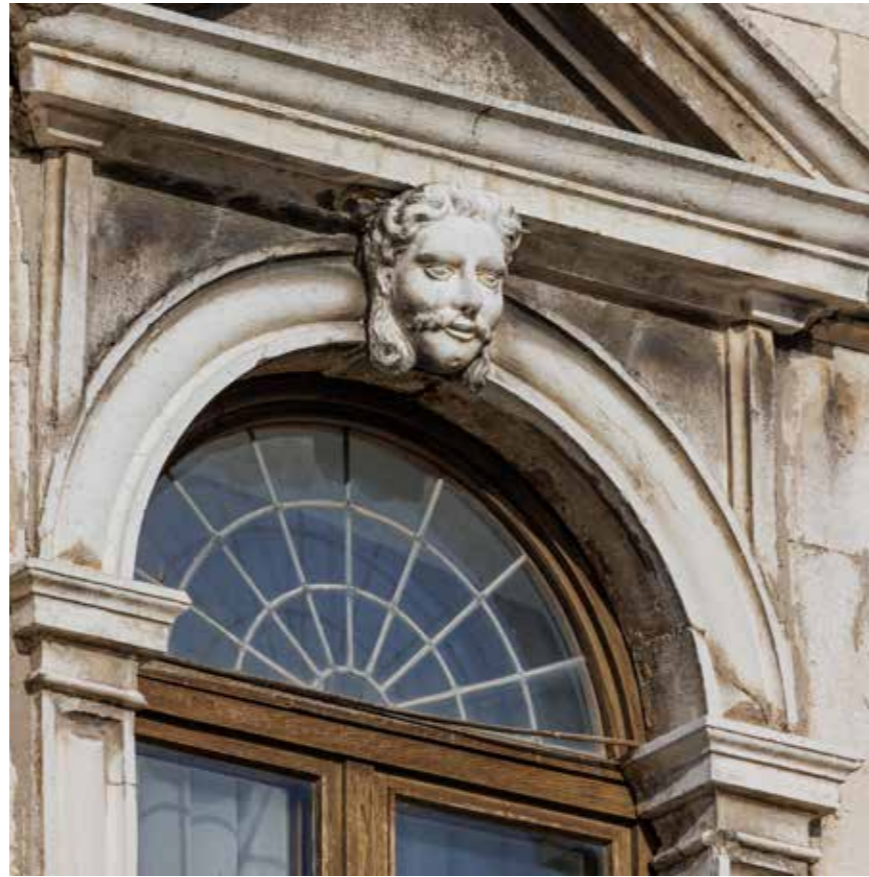
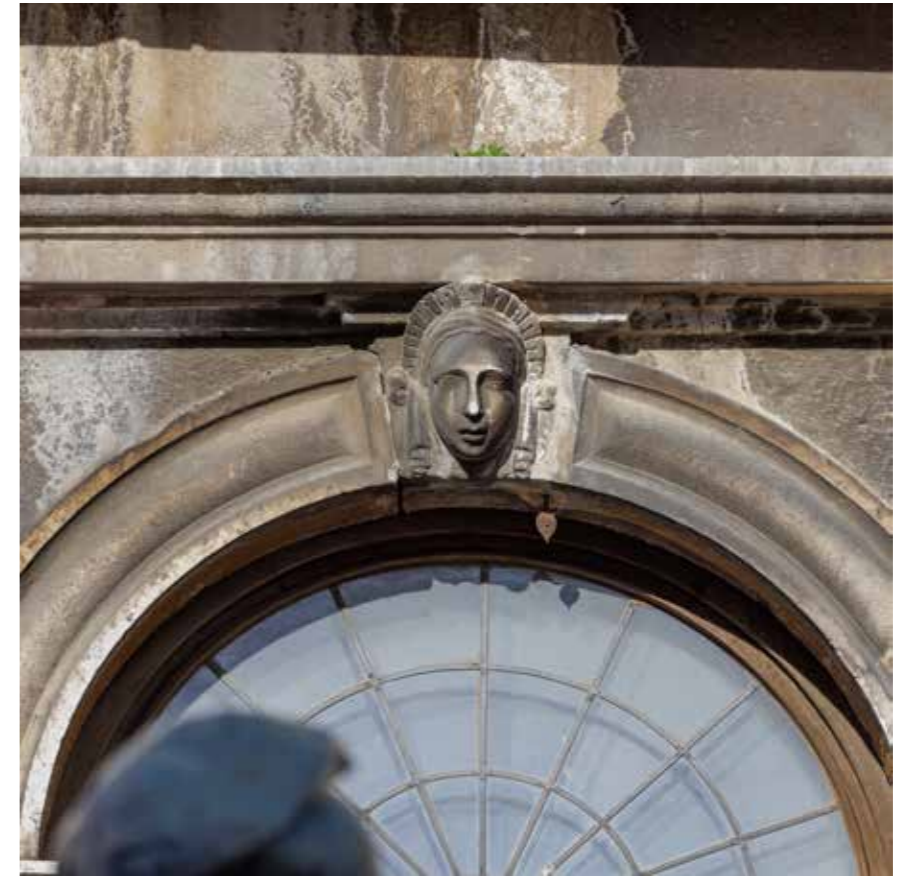
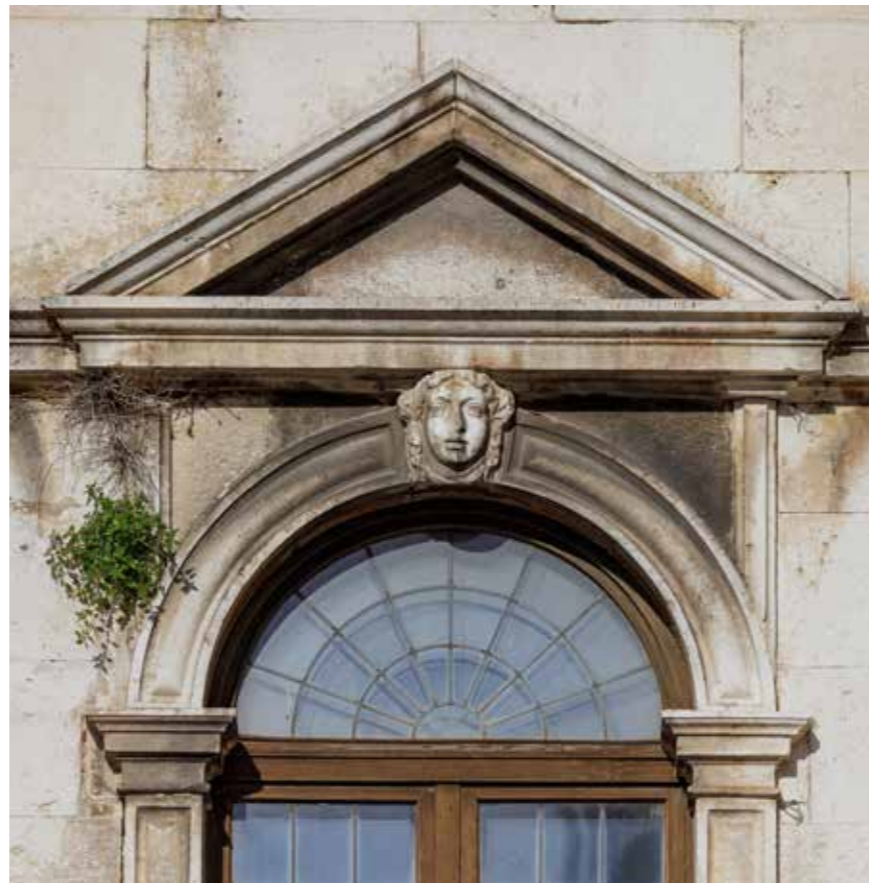
Barokna arhitektonska plastika na južnom pročelju
