Konzervatorski elaborat za pet zgrada
Hrvatske akademije znanosti i umjetnosti
stradalih u potresu 22. ožujka 2020.

VILA EHRlich-MARIĆ

Ulica Ivana Gorana Kovačića 37, Zagreb

Povijest gradnje, valorizacija i prijedlog konzervatorskih smjernica

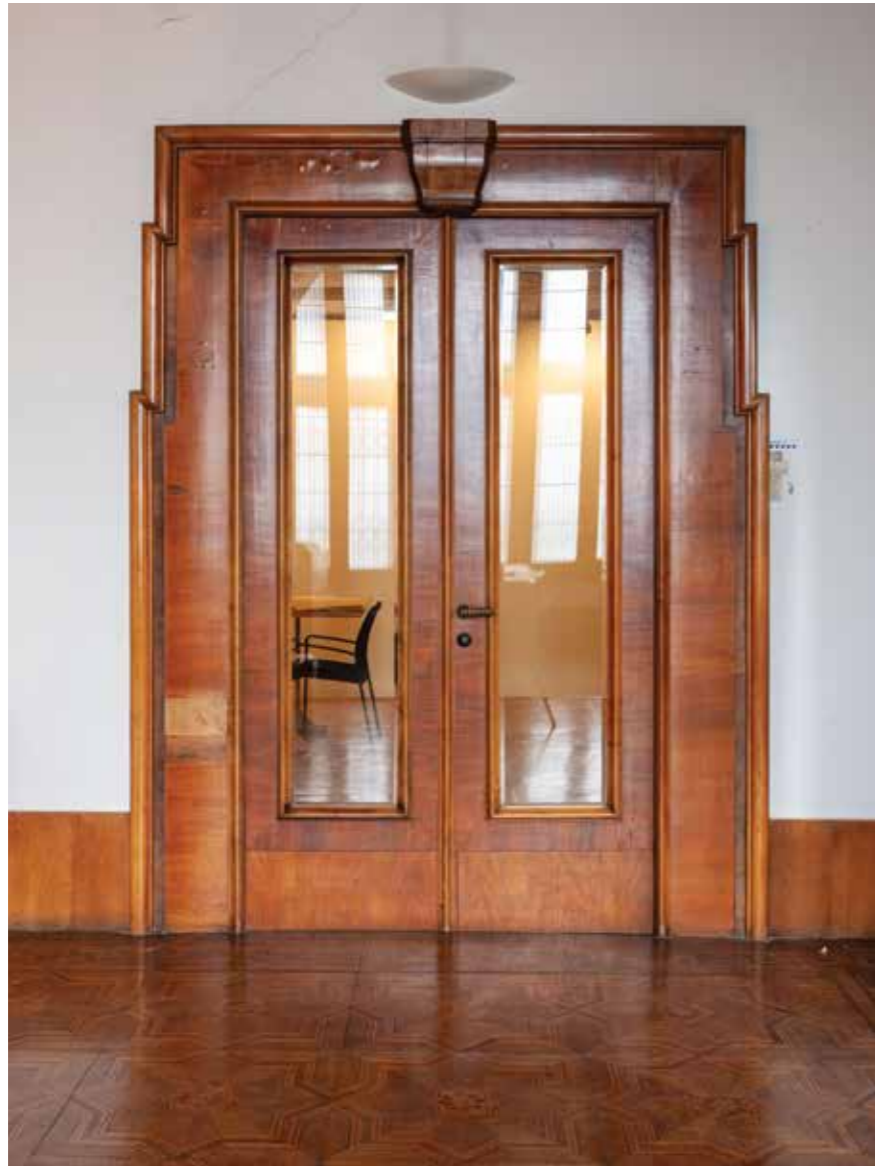
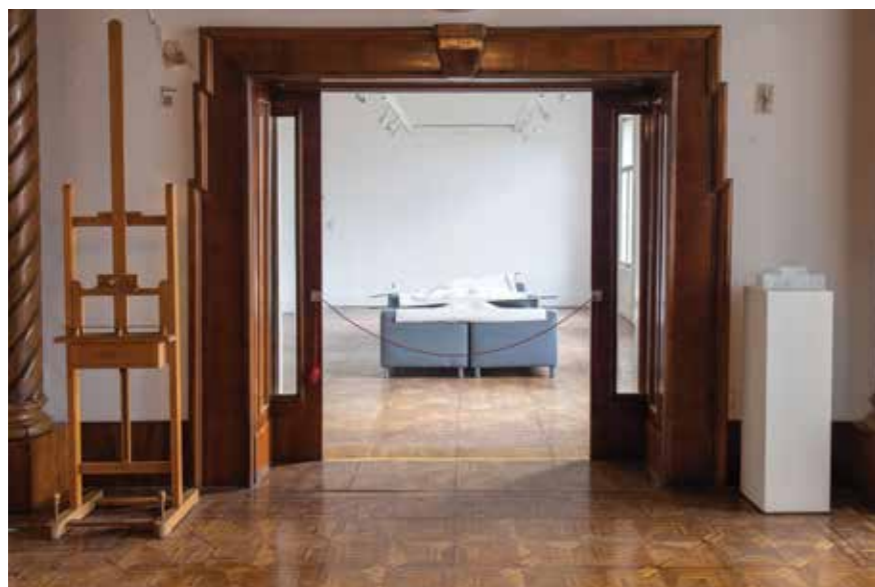
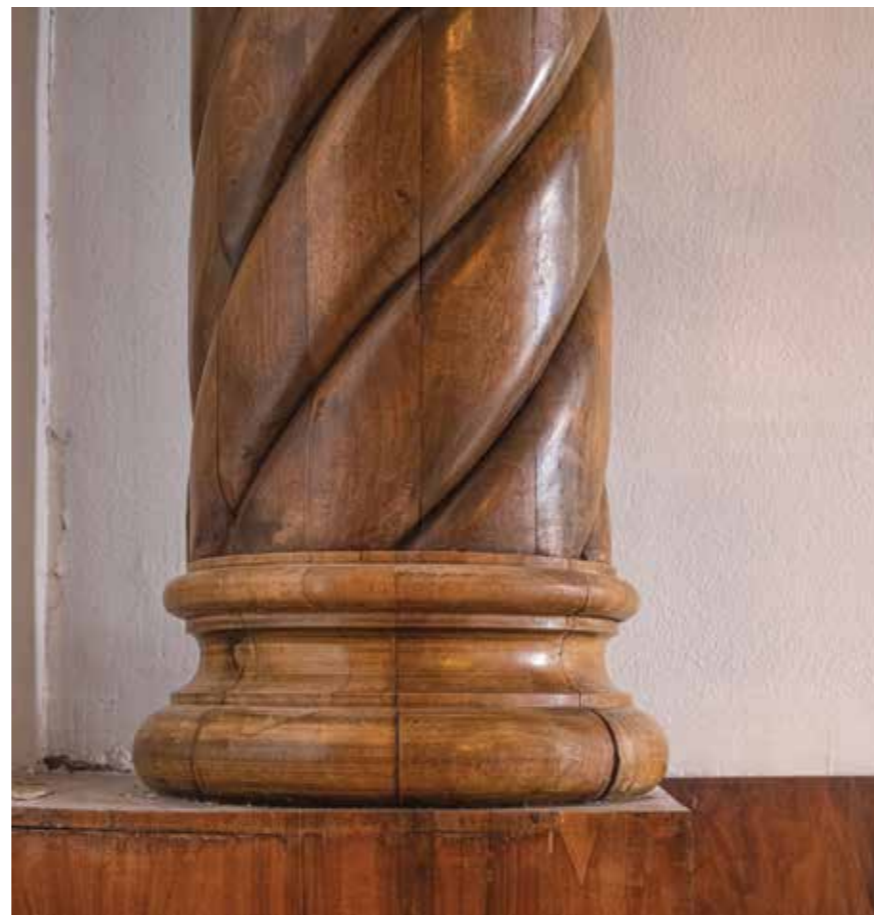
Prizemlje, oprema hala – detalji vrata, jonskoga tordiranog stupa i balustrade galerije

gom, čestom u interijerima poslovnih i stambenih zgrada, Baranyai u prizemlju prekriva čelni zapadni zid hala prema unutrašnjem stubištu te dijelove južnog i sjevernog zida ispod galerije, koji s galerijom čine prostornu i oblikovnu cjelinu. Obloga zida sa »skrivenim« vratima prema stubištu i spavaćem traktu krajnje je jednostavna – na drvenu oblogu aplicirana su u visini baze stupova tri okvira istih dimenzija, podijeljena na središnje šire polje i dva bočna uža polja. Sva vrata hala, između vjetrobrana i hala, te hala i dvorana, imaju drvene profilirane okvire – portale. Vertikalni dijelovi dovratnika u gornjem se dijelu stupnjevito sužavaju, a horizontalni dio ima stilizirani »zaglavni kamen«. Vrata između hala i sjeverozapadnog salona u glavnom uzdužnom zidu zgrade, kao i ona između južnoga i sjeveroistočnoga, dvokrilna su s profiliranim dovratnicima i ostakljenim krilima. Hal i južna dvorana, te dvije sjeverne

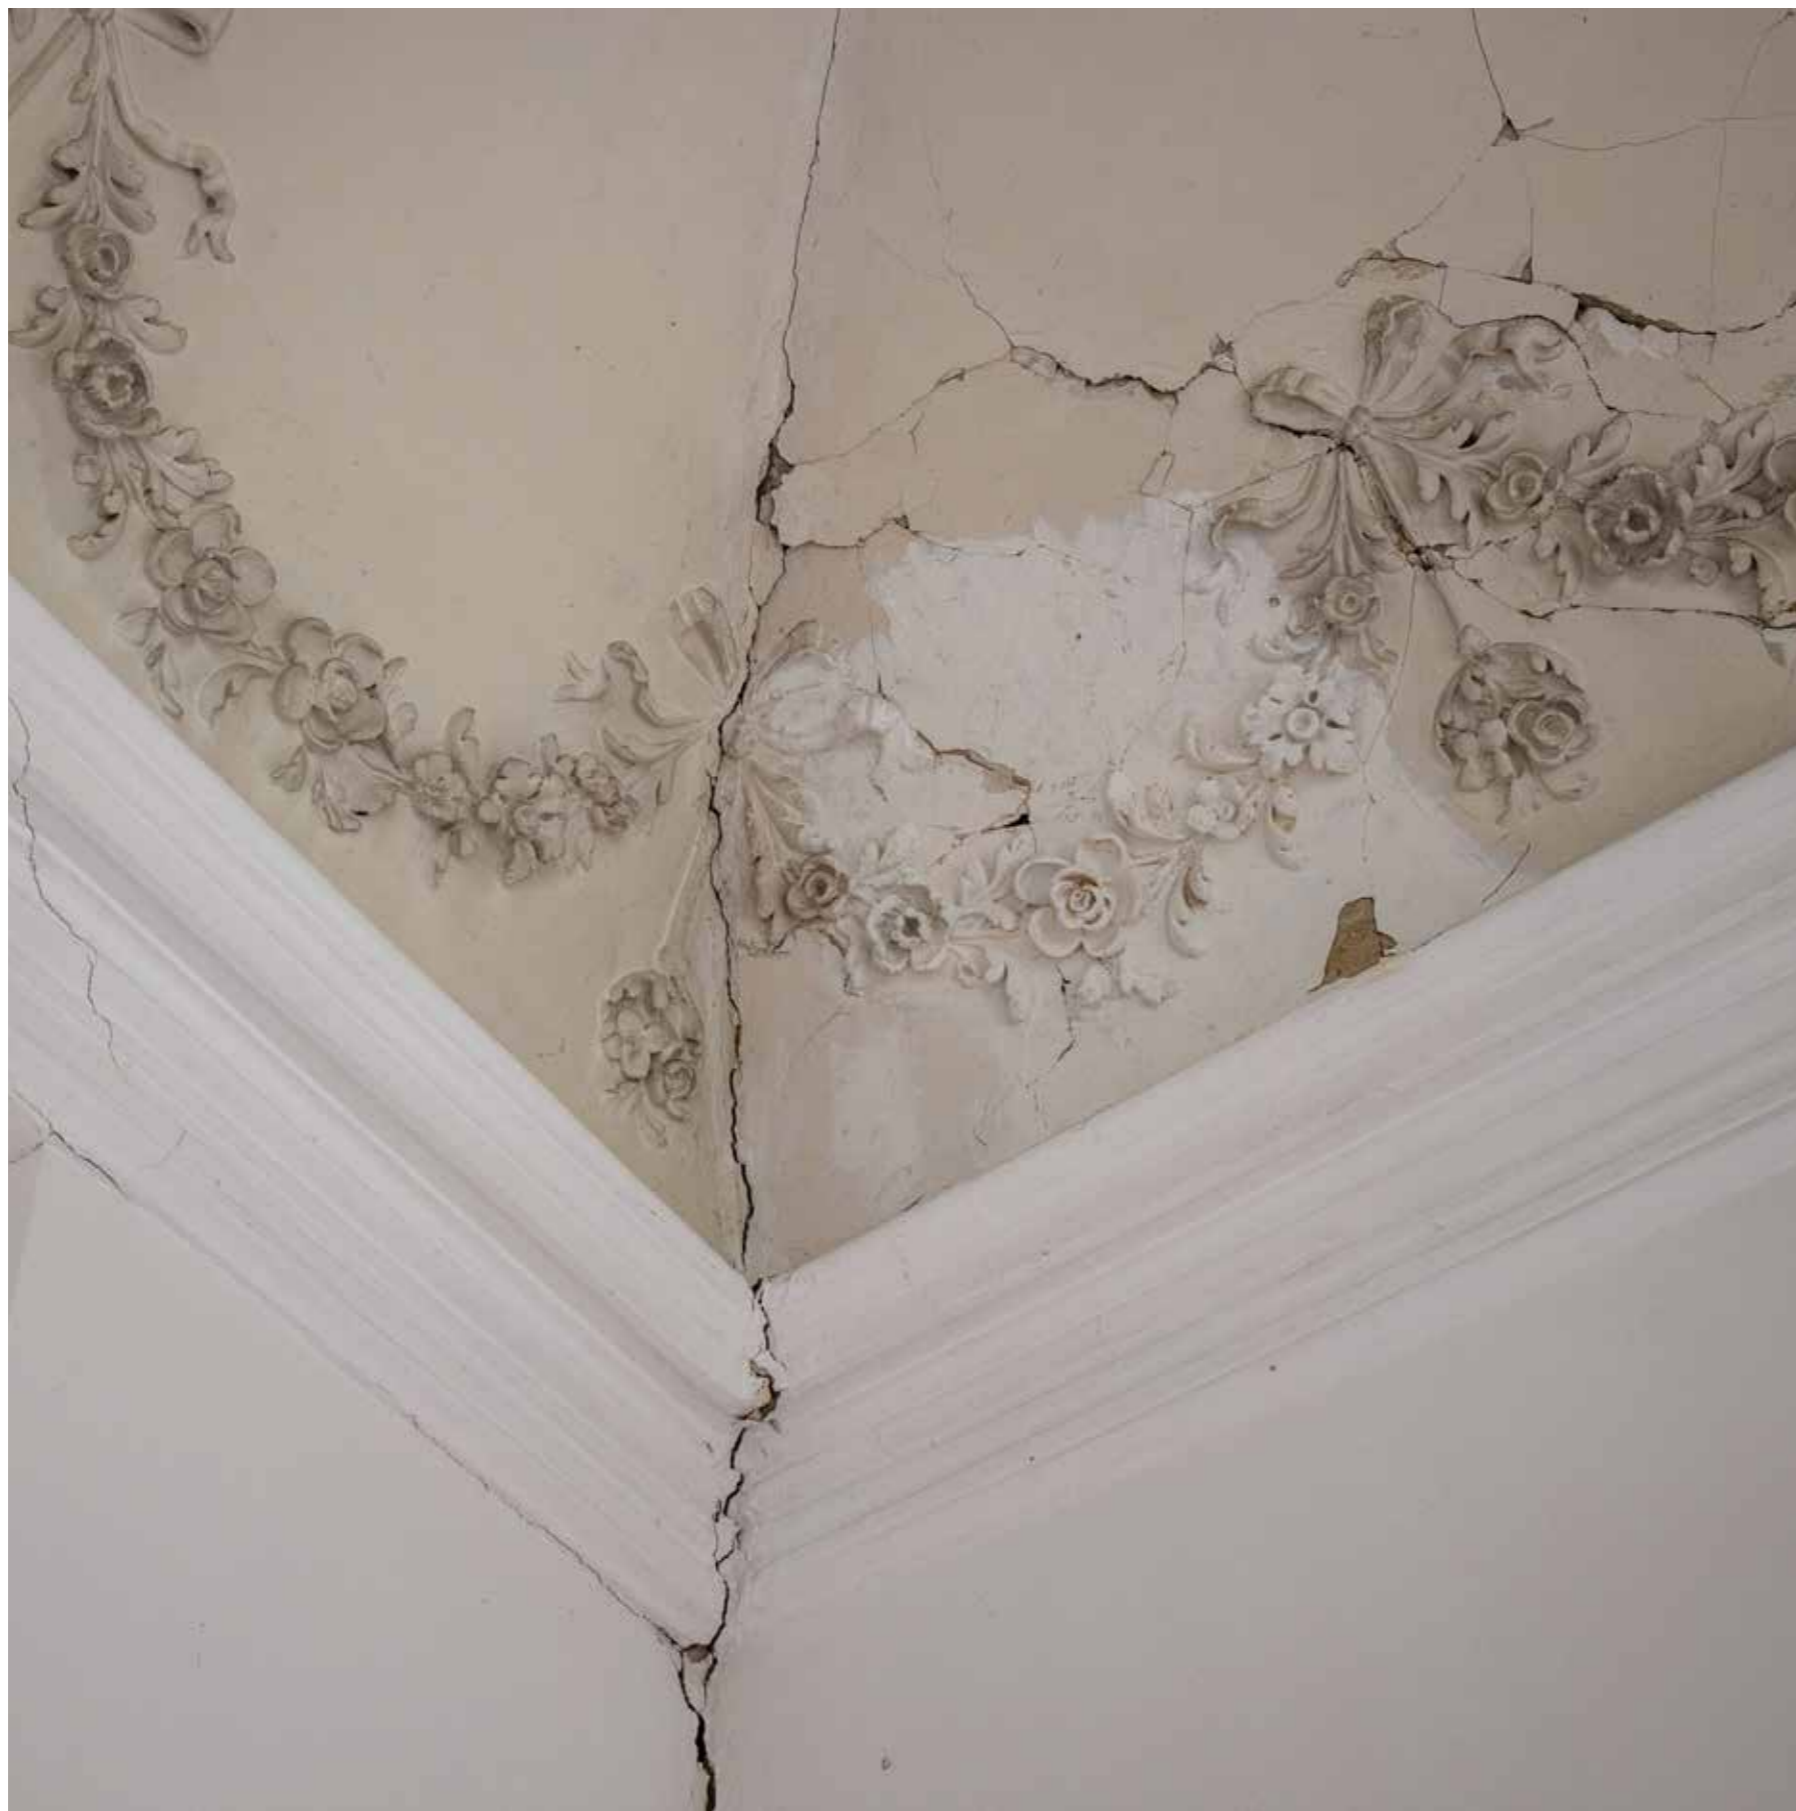
Prizemlje, oprema izložbene prostorije – južnog salona, štuko-dekoracija zrcalnog svoda

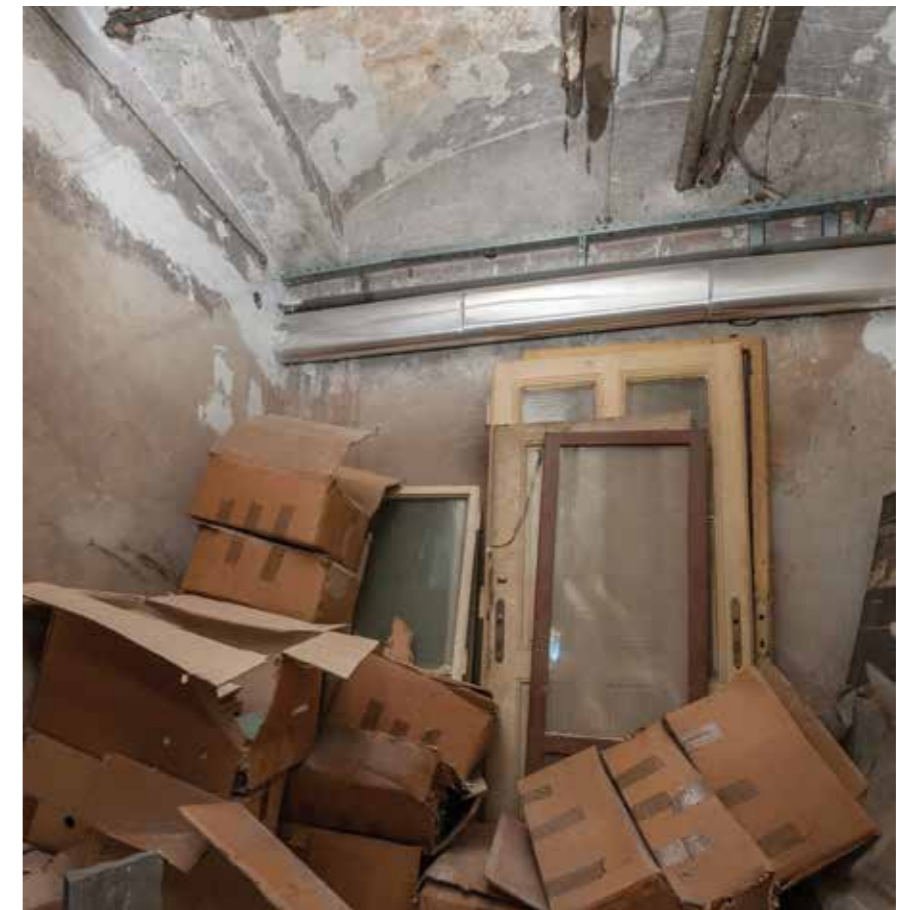
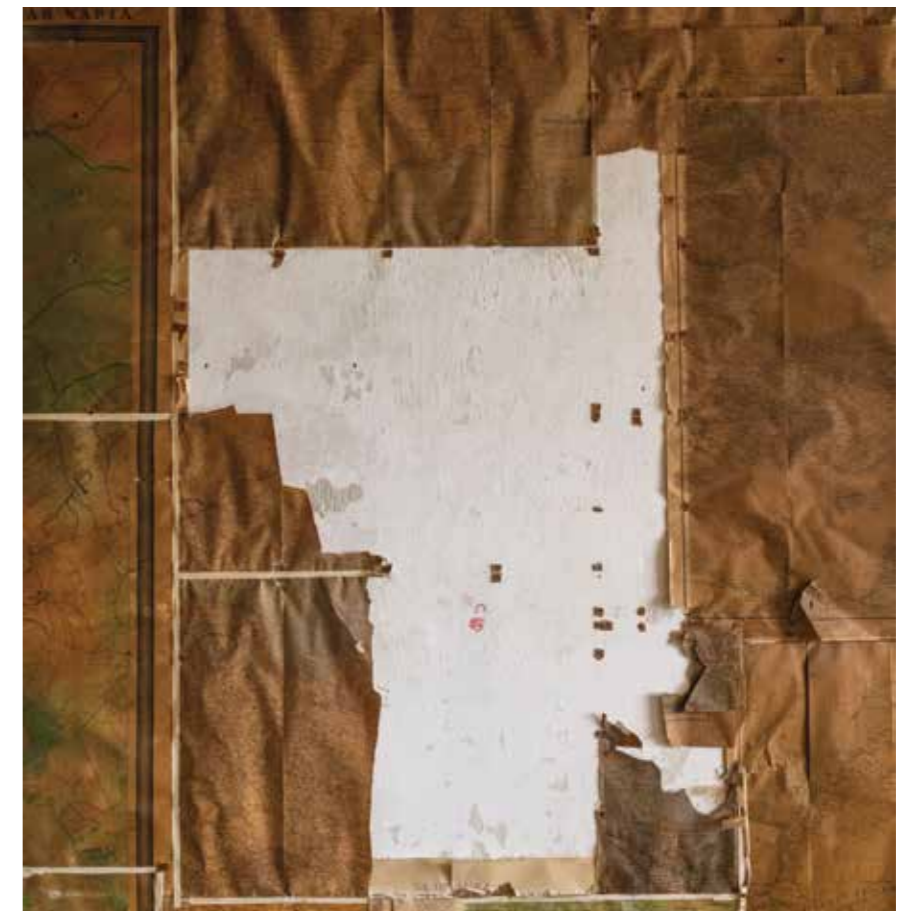
Vila Ehrlich-Marić je i prije potresa 22. ožujka 2020. imala veća statička oštećenja. U sjevernom dijelu podruma došlo je do napuknuća svoda zbog kojega je dio izložbenog prostora Muzeja bio stavljen izvan funkcije. U potresu zgrada je pretrpjela srednja, odnosno, prema klasifikaciji Ministarstva kulture (EMS 98), umjerena oštećenja. Dobila je oznaku privremeno neuporabljiva (žuta naljepnica) i dozvolu za ograničeno korištenje (bez posjetitelja).

Podrum, prostorija u sjevernom dijelu s oštećenjem svodne konstrukcije

Cijelo zidno platno zgrade ima pukotine na mjestima nadvoja i profilacija prozora, razdjelnim vrpcama i krovnom vijencu, čiji je manji dio otpao na sjevernoj strani. Na istočnom pročelju vidljiva je dijagonalna pukotina po čitavoj visini pročelja. Na južnom pročelju u podnožju stubišta vidljivi su tragovi oštećenja zbog kapilarne vlage.

U unutrašnjosti zgrade vidljiva su oštećenja uglavnom na pregradnim zidovima i podgledu stropova. Od nosivih zidova veća konstrukcijska oštećenja pretrpjeli su zidovi uz stubište, središnji uzdužni zid građevine i zid između hala i južne dvorane. Pukotine su vidljive i na nosivim zidovima podruma, nadvojima i zidanim svodovima u sjeveroistočnom dijelu zgrade te na stropu kotlovnice. Veća pukotina otvorila se i u sjeveroistočnom kutu velike dvorane, na zrcalnom svodu sa štuko-dekoracijama. Pukotine su nastale i na mjestima spoja stropne konstrukcije i zidova sjevernih dvorana.

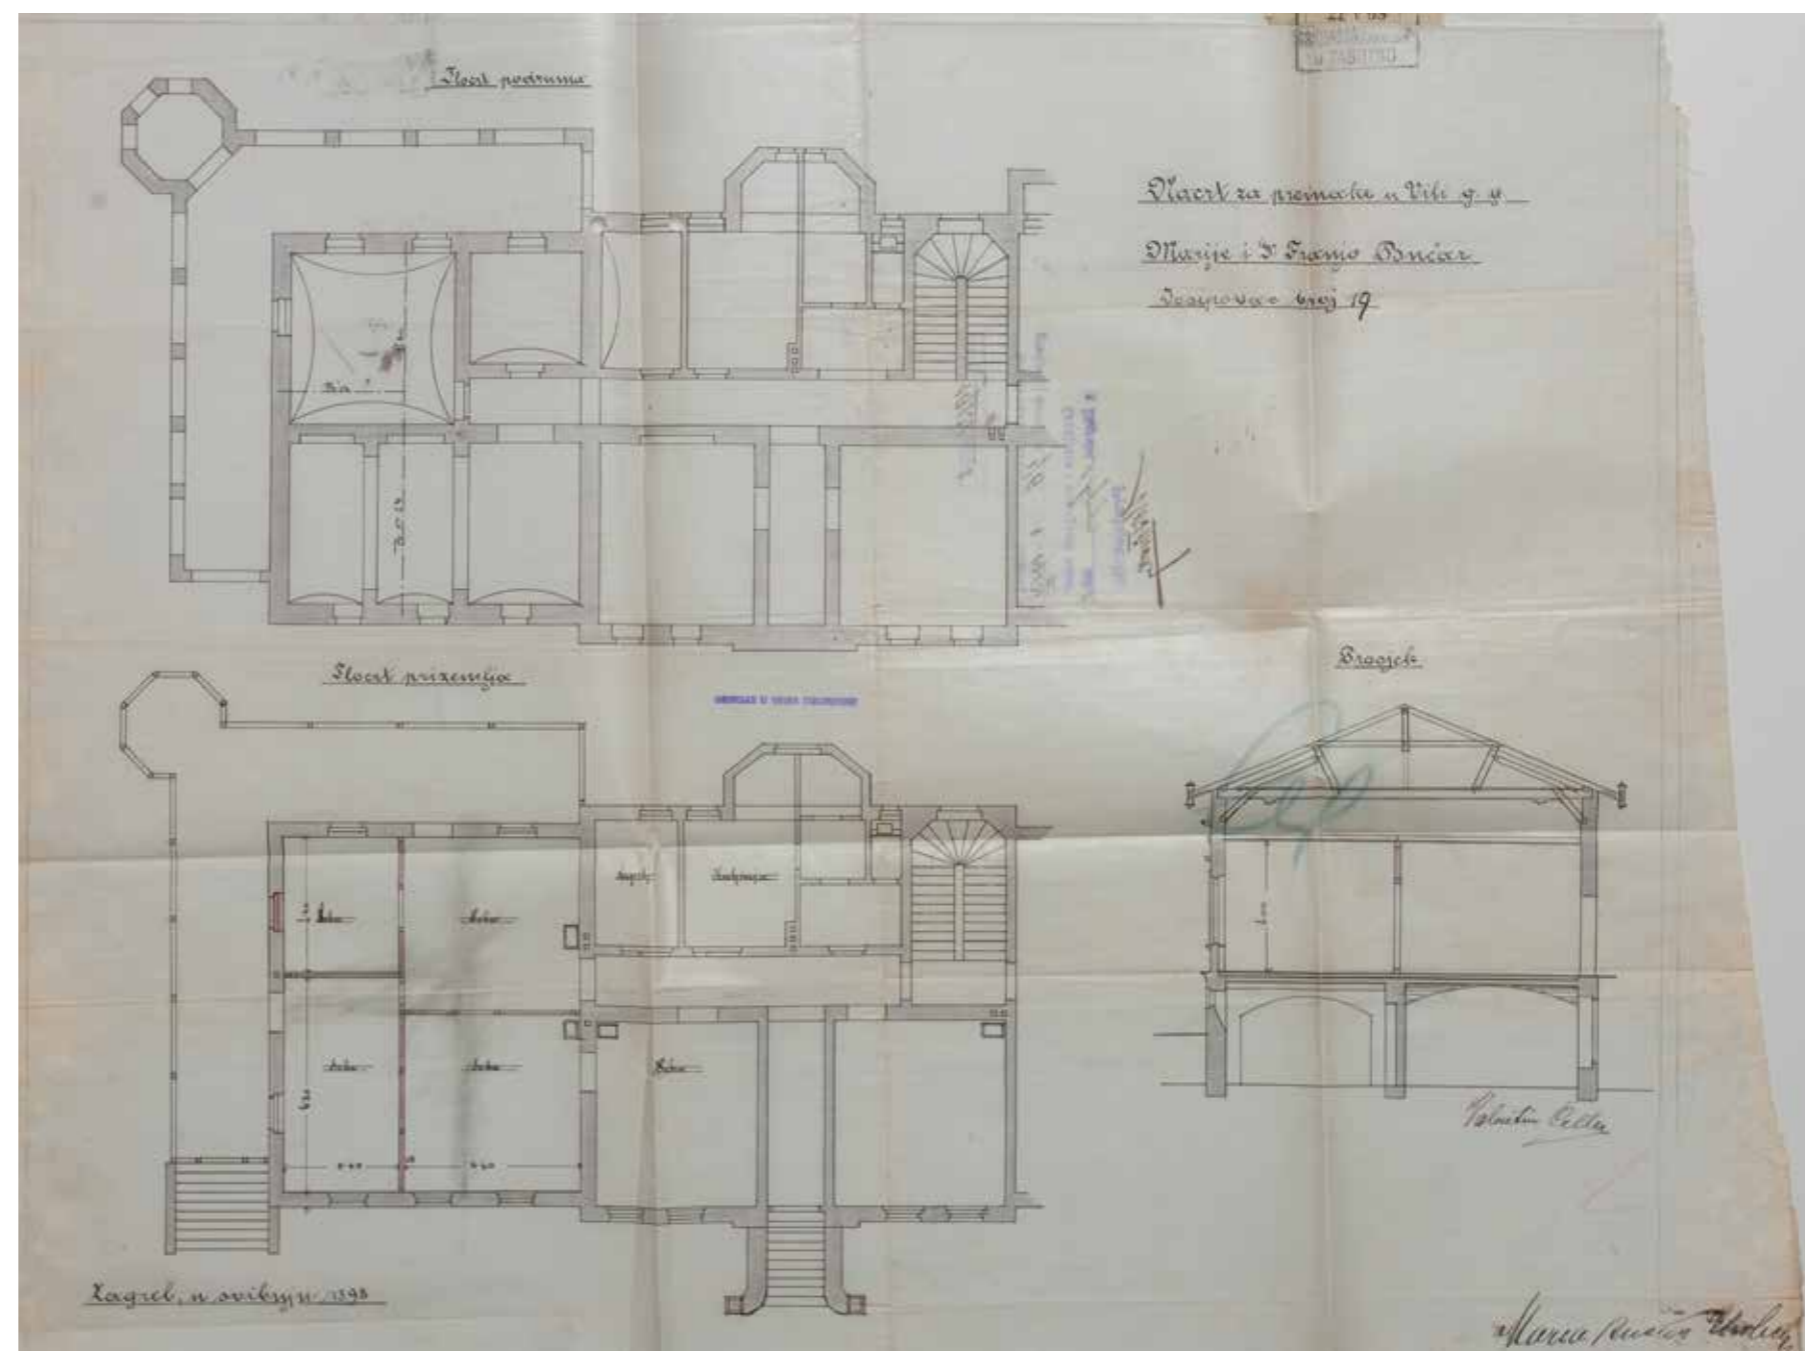
Tlocrti podruma, prizemlja i poprječni presjek, Aladar Baranyai, 1898., DAZG

Pri adaptaciji restauracije u peterosoban stan Marije Bučar, udovice Ehrlich, zadržana je osnovna dispozicija prostorija. Izvedene preinake označene su na tlocrtu prizemlja crvenom bojom. Velika dvorana pregrađena je u četiri so-

be. Iz hodnika ulazi se u prolaznu sobu na južnoj strani, a iz nje u preostale tri sobe. Jedina intervencija na pročelju zatvaranje je istočnog prozora jugoistočne sobe, odnosno nekadašnje velike dvorane prema verandi. Sanitarni čvor ostao je na istome mjestu, a prostorija točionice prenamijenjena je u kupaonicu. Otvor između kupaonice i velike dvorane je zazidan. Jedini novootvoreni otvor je onaj između unutrašnjeg stubišta i stambene jedinice smještene u zapadnom krilu.

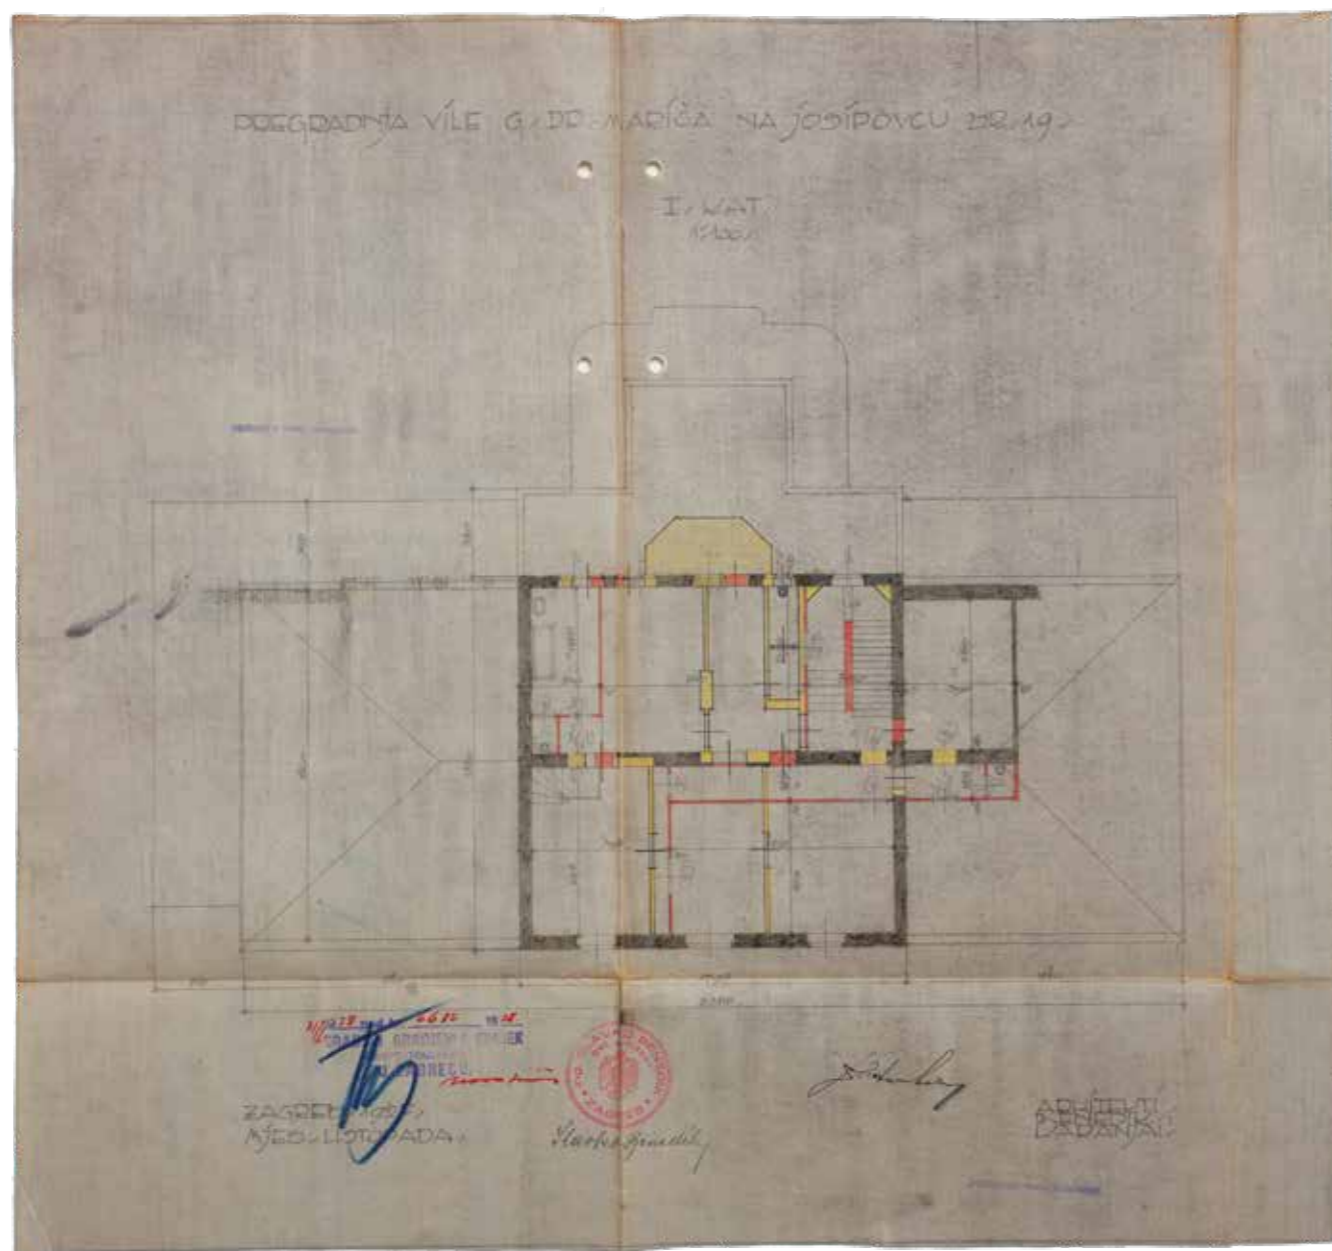
Tlocrt kata, Aladar Baranyai, 1927., DAZG

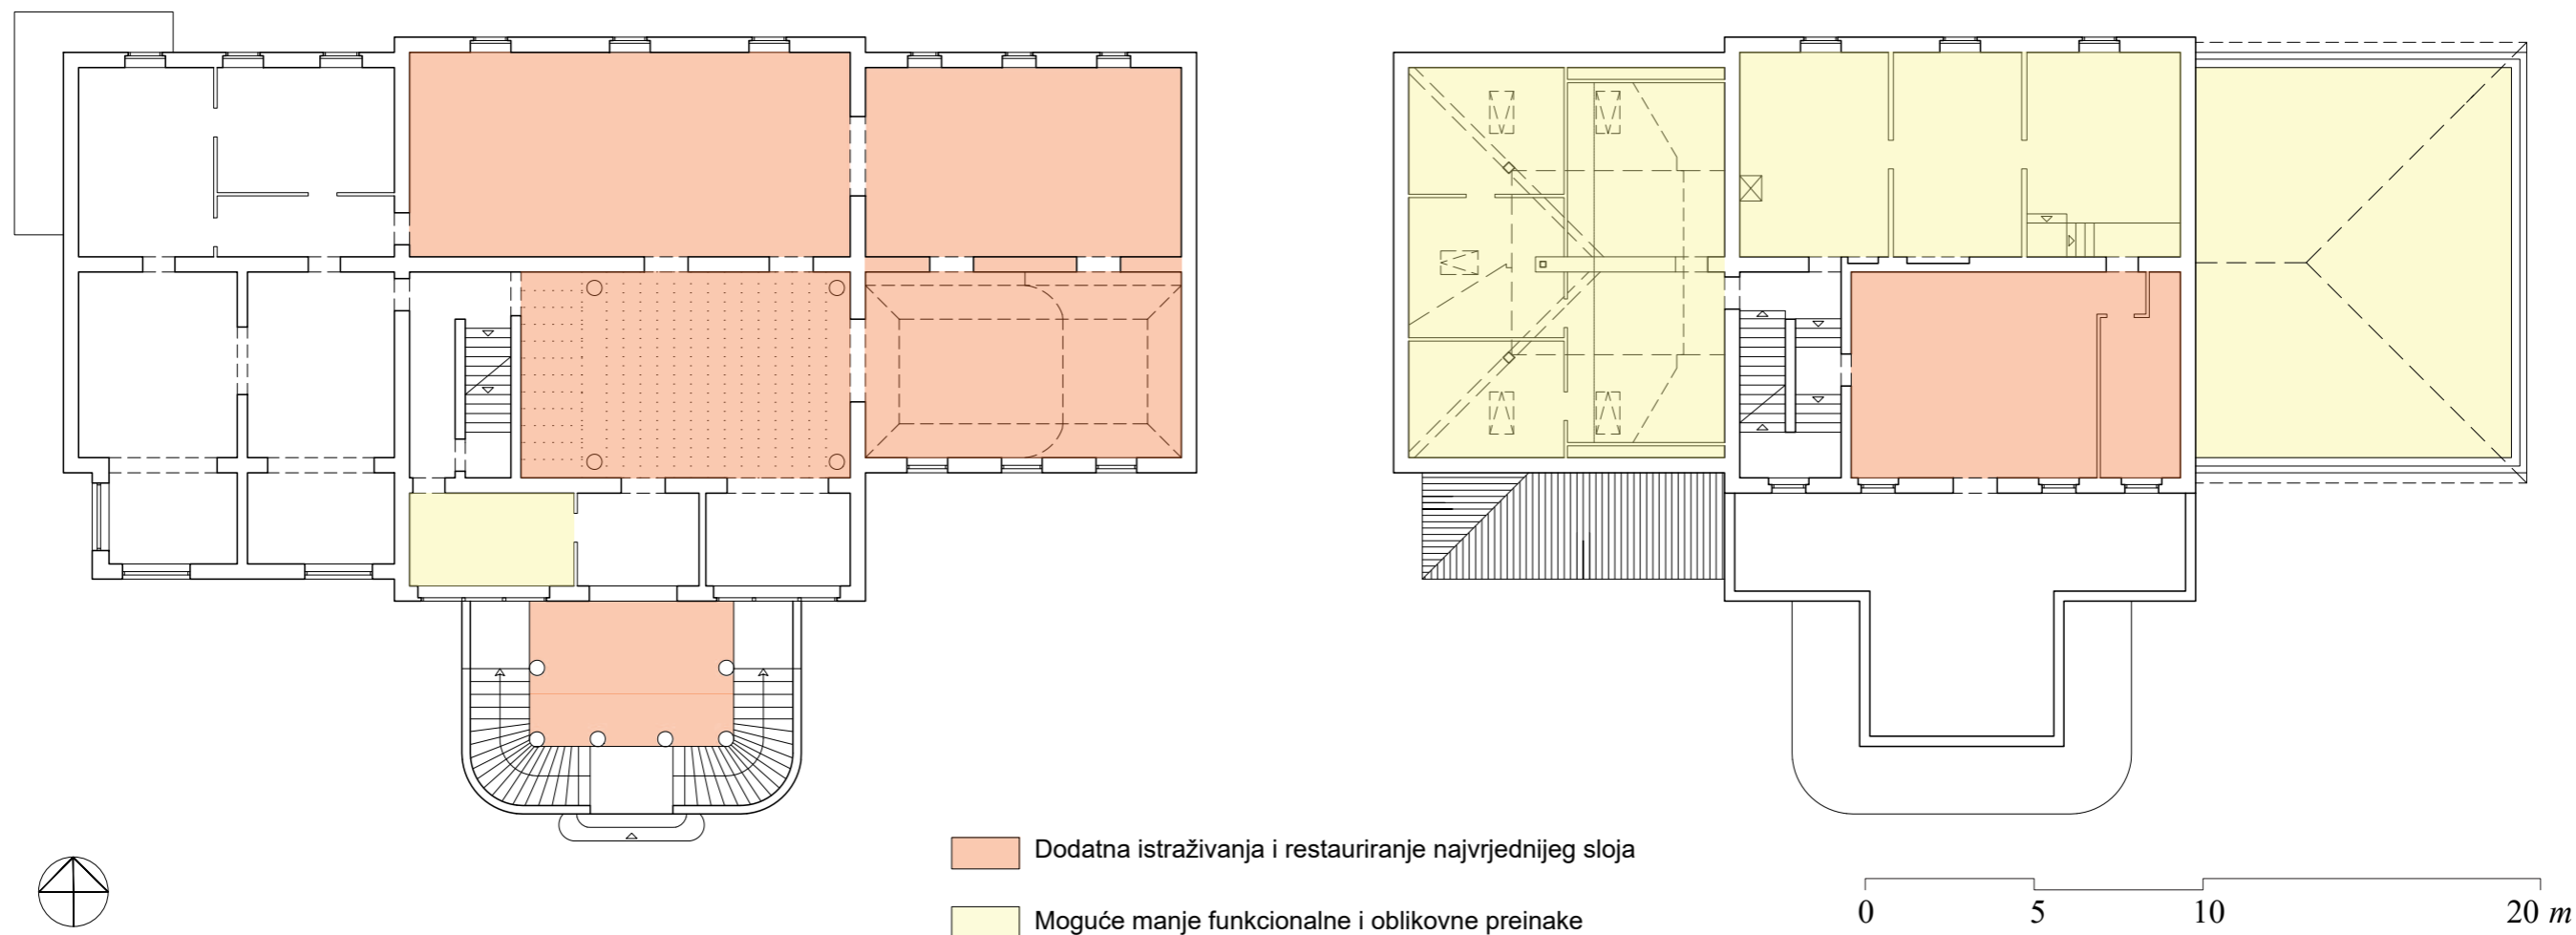
Tlocrti prizemlja i prvog kata s označenim prijedlogom smjernica za obnovu

Prostornu dispoziciju prizemlja treba očuvati u cjelini, kao i elemente interijera oštećene zbog korištenja, neodržavanja i potresa – stupove i galeriju hala, zidne i podne obloge, štukature, unutrašnju i vanjsku stolariju, sav ugrađeni namještaj i kamine. Kako bi se obnovile izvorne prostorne vrijednosti sjevernih dvorana i južne dvorane, omogućio pristup prozorima i dnevnom svjetlu, potrebno je ukloniti izložbene panoje izvedene za potrebe Muzeja. Uklanjanje panoa zahtijevat će obnovu poda. Pod je potrebno temeljito obnoviti u halu, posebice u niši, gdje postoje veća oštećenja. Nakon dodatnog sondiranja zidova u dvoranama, ovisno o rezultatima, treba donijeti odluku o eventualnoj

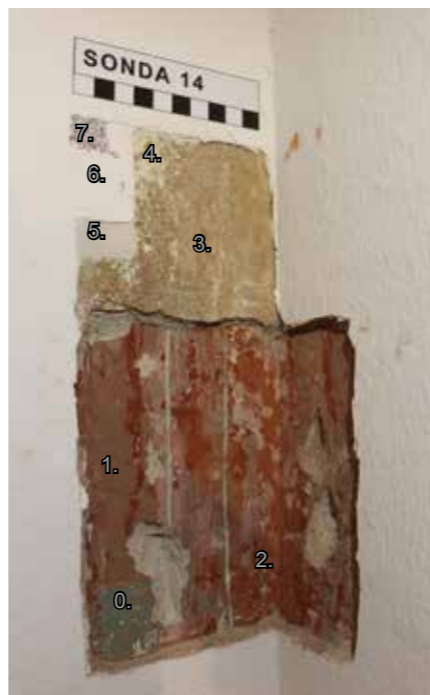
Sonda 14 na jugoistočnom zidu sjeverozapadnog salona u prizemlju sa starijim dekorativnim oslicima

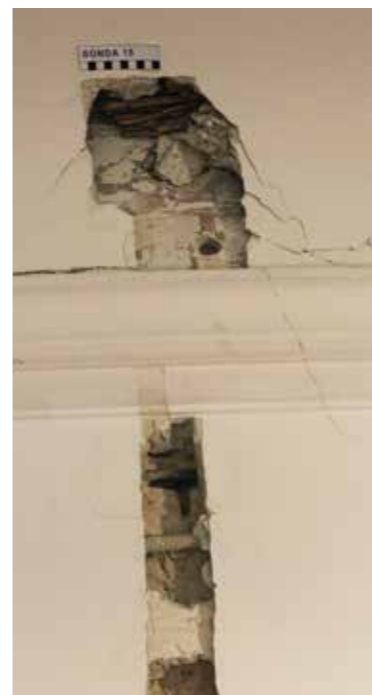
Sonda 15 iznad vrata na južnom zidu sjeverozapadnog salona u prizemlju s tragovima dekorativnih naliča koji pokazuju drukčije oblikovanje svoda prostorije

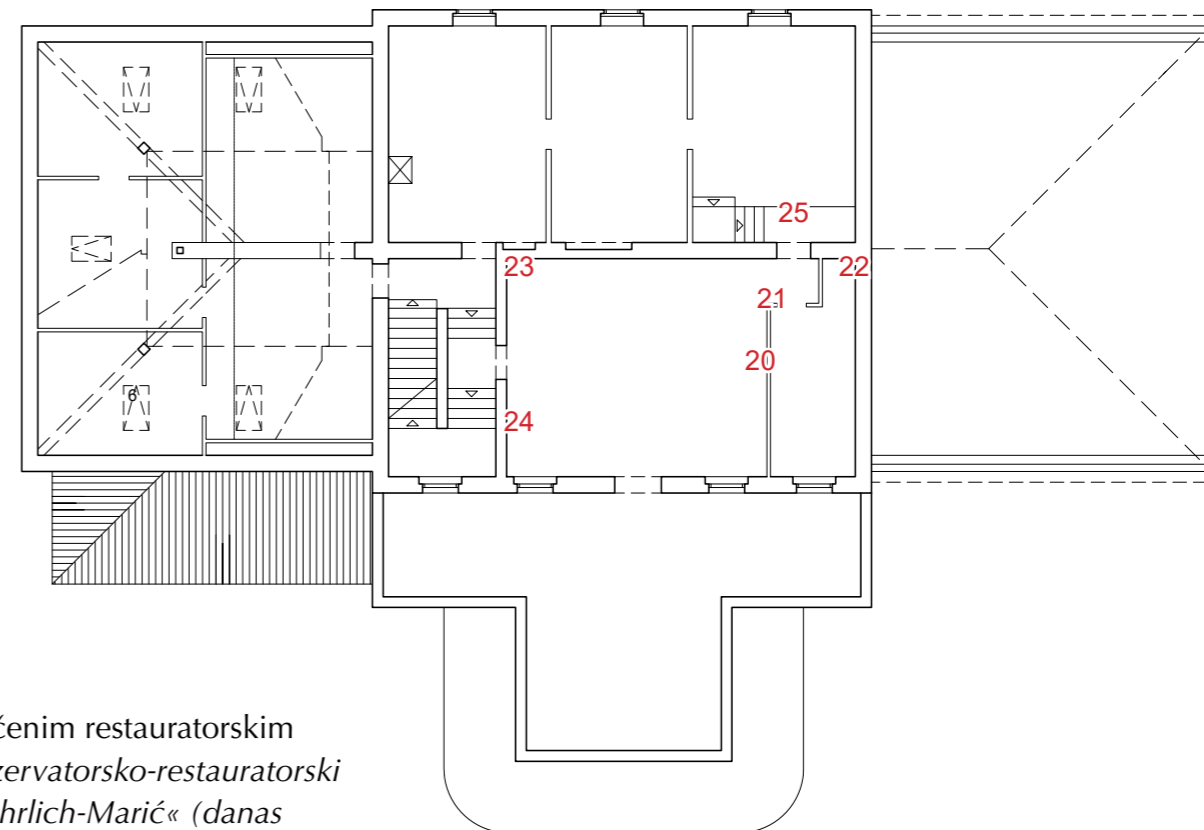
Tlocrti prizemlja i prvog kata s označenim restauratorskim sondama, u: MIRTA KRIZMAN, *Konzervatorsko-restauratorski istraživački radovi u interijeru »Vile Ehrlich-Marić«* (danas Hrvatskom muzeju arhitekture HAZU), I. G. Kovačića 37 u Zagrebu, Špatula d.o.o., Zagreb, studeni 2020.
