Konzervatorski elaborat za pet zgrada  
Hrvatske akademije znanosti i umjetnosti  
stradalih u potresu 22. ožujka 2020.

# VILA EHRlich-MARIĆ

Ulica Ivana Gorana Kovačića 37, Zagreb

Povijest gradnje, valorizacija i prijedlog konzervatorskih smjernica

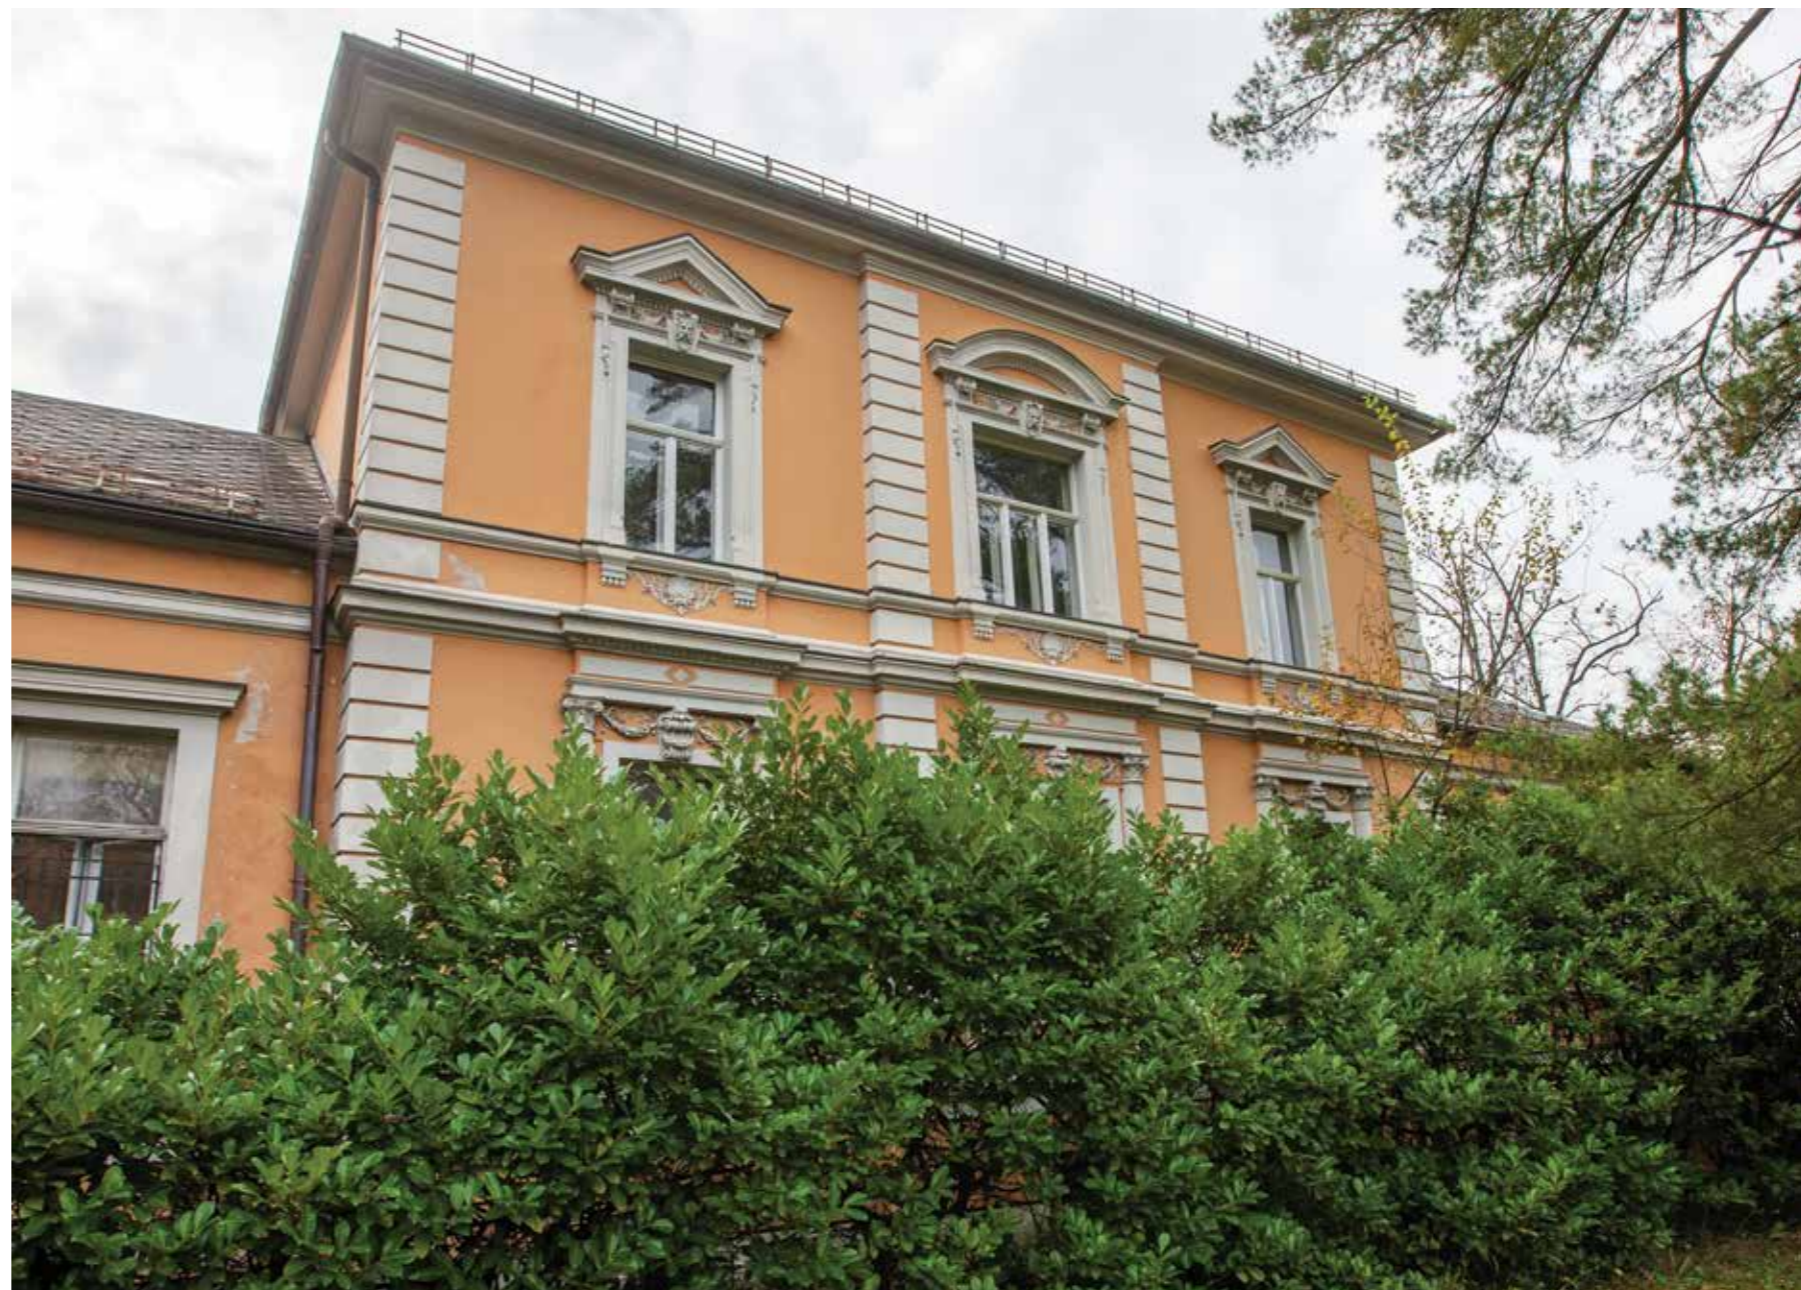
Sjeverno pročelje

Na sjevernom pročelju prepoznaju se tragovi oblikovanja iz prve, historicističke faze s kraja 19. stoljeća. Središnji, rizalito istaknuti dio jednokatne je visine, dok su bočni dijelovi prizemni. Rastvoren je prozorima poredanima u tri osi čiji su okviri bogato oblikovani. Francuski prozori u prizemlju, s balustradana u zoni parapeta, obrubljeni su jonskim polustupovima na konzolama, a između njihovih kapitela su na natprozornicima volutne konzole arhitrava i girlande. Prozori

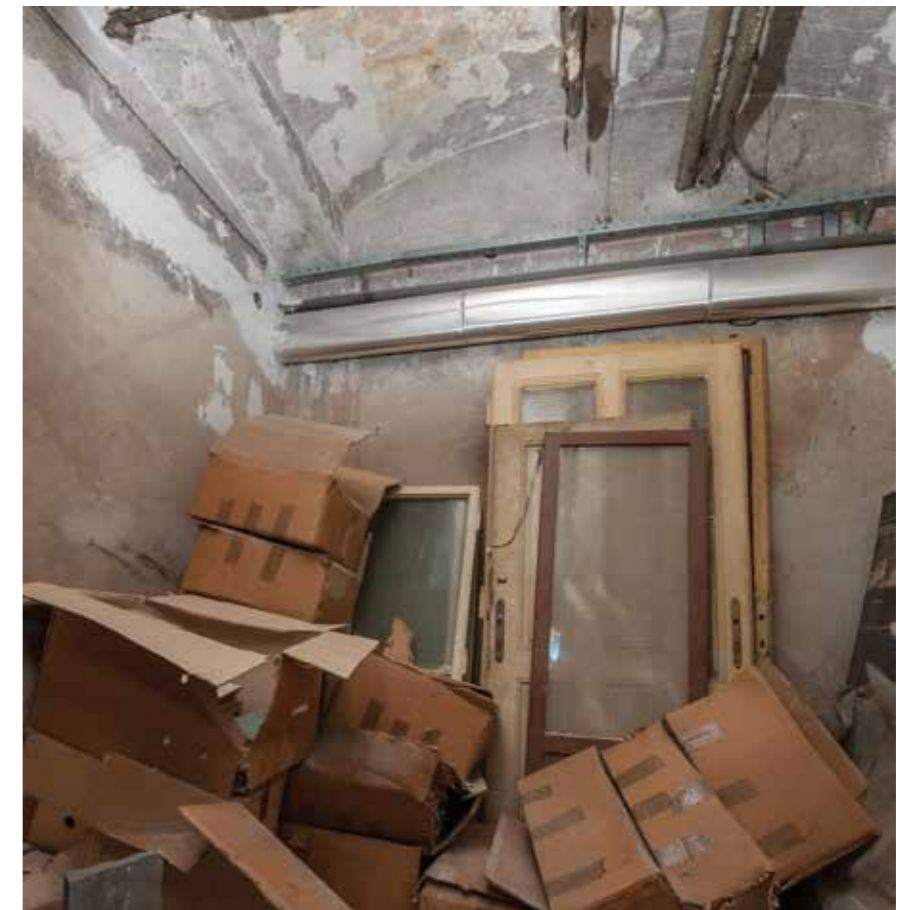
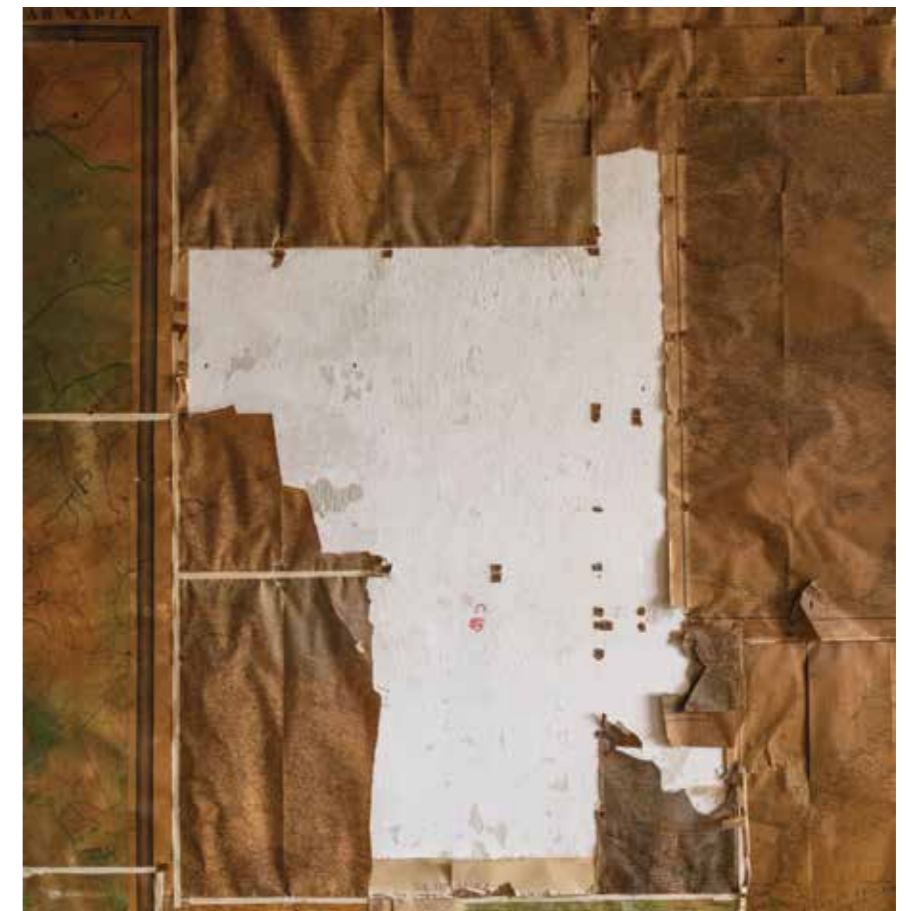
Podrum, prostorija u sjevernom dijelu s oštećenjem svodne konstrukcije

Vila Ehrlich-Marić je i prije potresa 22. ožujka 2020. imala veća statička oštećenja. U sjevernom dijelu podruma došlo je do napuknuća svoda zbog kojega je dio izložbenog prostora Muzeja bio stavljen izvan funkcije. U potresu zgrada je pretrpjela srednja, odnosno, prema klasifikaciji Ministarstva kulture (EMS 98), umjerena oštećenja. Dobila je oznaku privremeno neuporabljiva (žuta naljepnica) i dozvolu za ograničeno korištenje (bez posjetitelja).

Cijelo zidno platno zgrade ima pukotine na mjestima nadvoja i profilacija prozora, razdjelnim vrpcama i krovnom vijencu, čiji je manji dio otpao na sjevernoj strani. Na istočnom pročelju vidljiva je dijagonalna pukotina po čitavoj visini pročelja. Na južnom pročelju u podnožju stubišta vidljivi su tragovi oštećenja zbog kapilarne vlage.

U unutrašnjosti zgrade vidljiva su oštećenja uglavnom na pregradnim zidovima i podgledu stropova. Od nosivih zidova veća konstrukcijska oštećenja pretrpjeli su zidovi uz stubište, središnji uzdužni zid građevine i zid između hala i južne dvorane. Pukotine su vidljive i na nosivim zidovima podruma, nadvojima i zidanim svodovima u sjeveroistočnom dijelu zgrade te na stropu kotlovnice. Veća pukotina otvorila se i u sjeveroistočnom kutu velike dvorane, na zrcalnom svodu sa štuko-dekoracijama. Pukotine su nastale i na mjestima spoja stropne konstrukcije i zidova sjevernih dvorana.

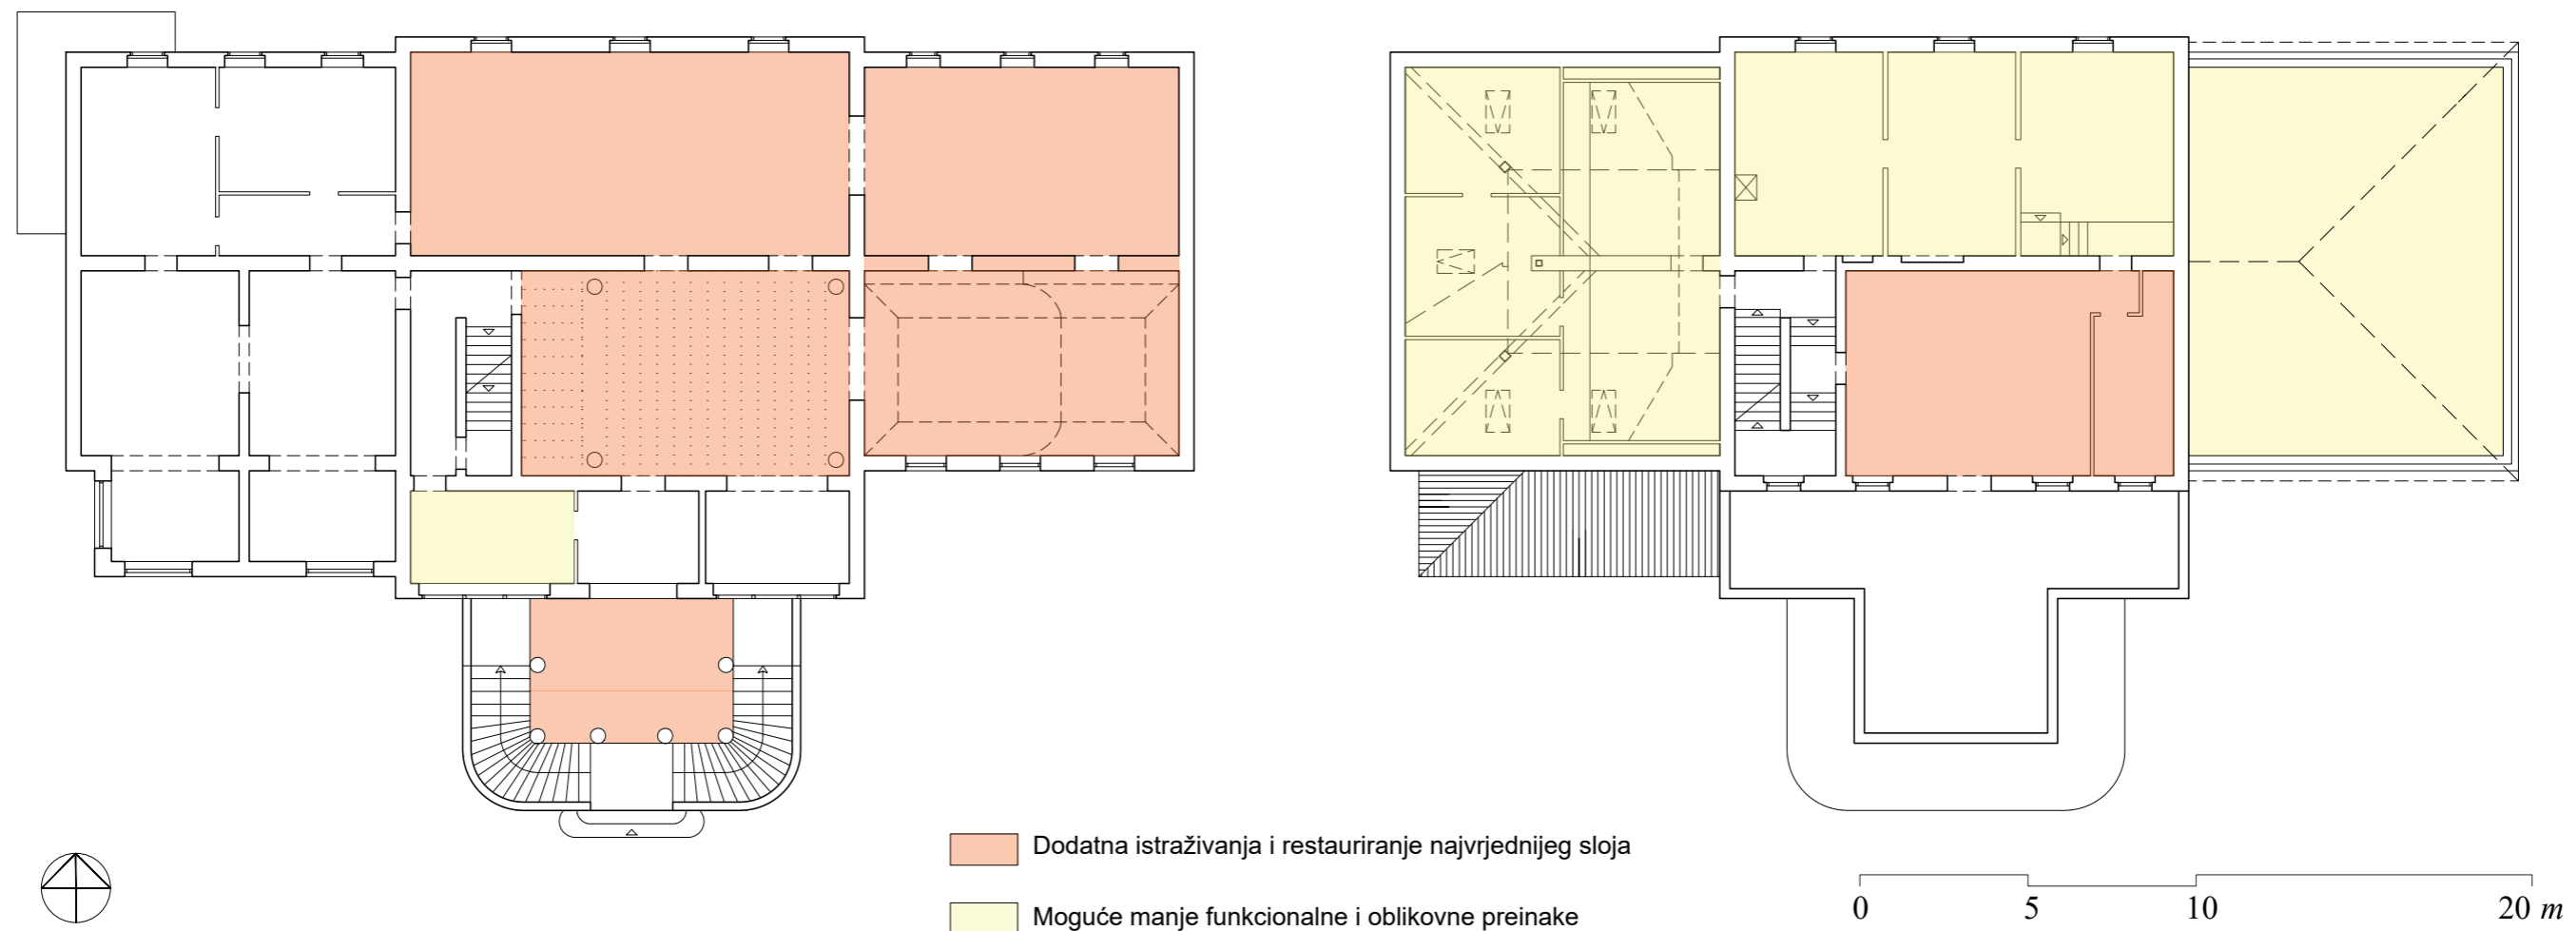
Tlocrti prizemlja i prvog kata s označenim prijedlogom smjernica za obnovu

Prostornu dispoziciju prizemlja treba očuvati u cjelini, kao i elemente interijera oštećene zbog korištenja, neodržavanja i potresa – stupove i galeriju hala, zidne i podne obloge, štukature, unutrašnju i vanjsku stolariju, sav ugrađeni namještaj i kamine. Kako bi se obnovile izvorne prostorne vrijednosti sjevernih dvorana i južne dvorane, omogućio pristup prozorima i dnevnom svjetlu, potrebno je ukloniti izložbene panoje izvedene za potrebe Muzeja. Uklanjanje panoa zahtijevat će obnovu poda. Pod je potrebno temeljito obnoviti u halu, posebice u niši, gdje postoje veća oštećenja. Nakon dodatnog sondiranja zidova u dvoranama, ovisno o rezultatima, treba donijeti odluku o eventualnoj

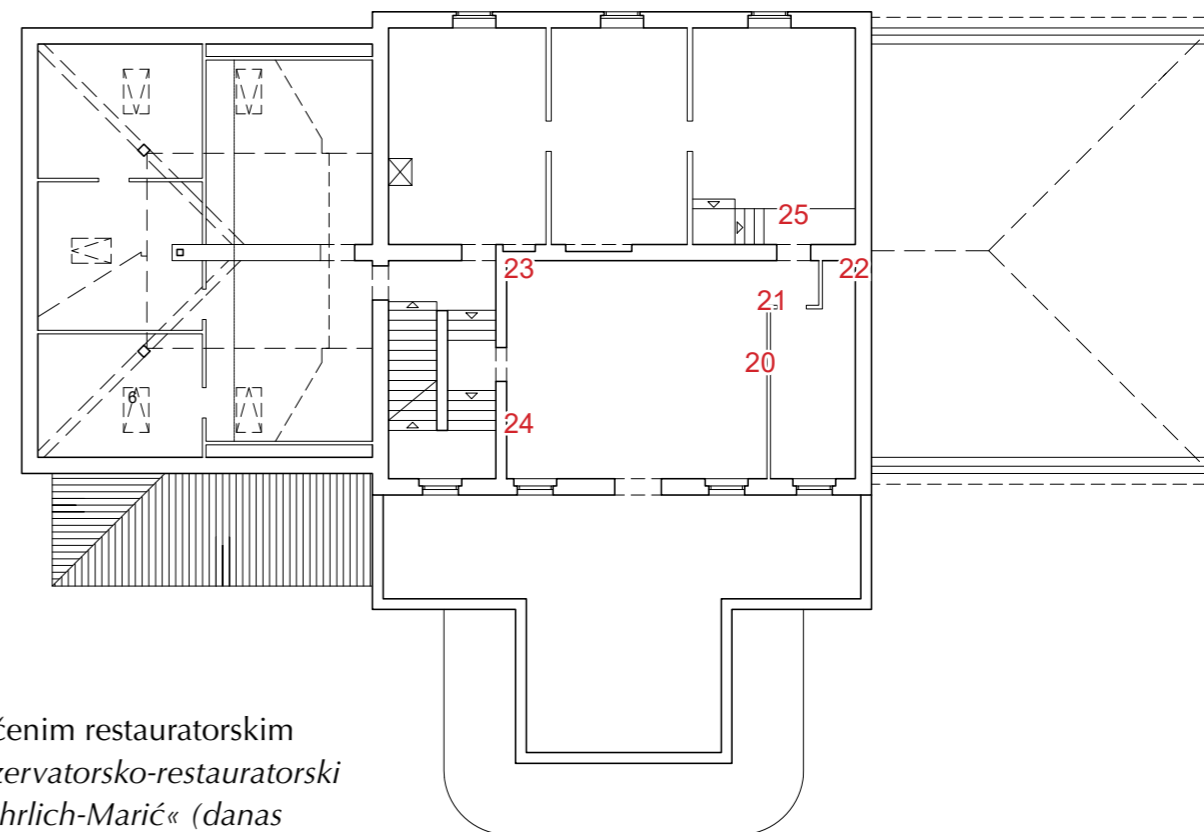
Tlocrti prizemlja i prvog kata s označenim restauratorskim sondama, u: MIRTA KRIZMAN, *Konzervatorsko-restauratorski istraživački radovi u interijeru »Vile Ehrlich-Marić«* (danas Hrvatskom muzeju arhitekture HAZU), I. G. Kovačića 37 u Zagrebu, Špatula d.o.o., Zagreb, studeni 2020.
