Konzervatorski elaborat za pet zgrada
Hrvatske akademije znanosti i umjetnosti
stradalih u potresu 22. ožujka 2020.

VILA EHRlich-MARIĆ

Ulica Ivana Gorana Kovačića 37, Zagreb

Povijest gradnje, valorizacija i prijedlog konzervatorskih smjernica

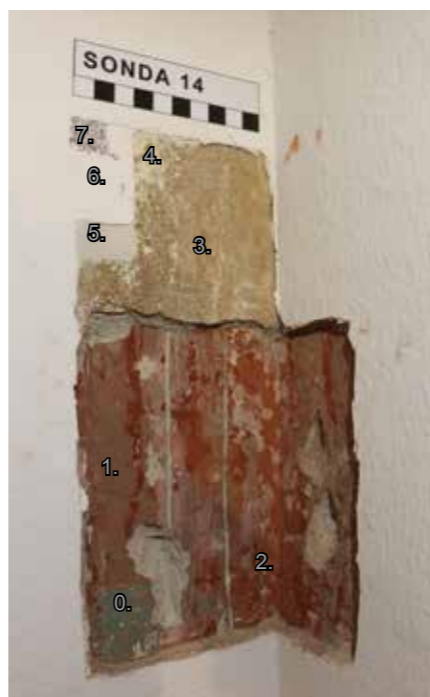
Sonda 15 iznad vrata na južnom zidu sjeverozapadnog salona u prizemlju s tragovima dekorativnih naliča koji pokazuju drukčije oblikovanje svoda prostorije

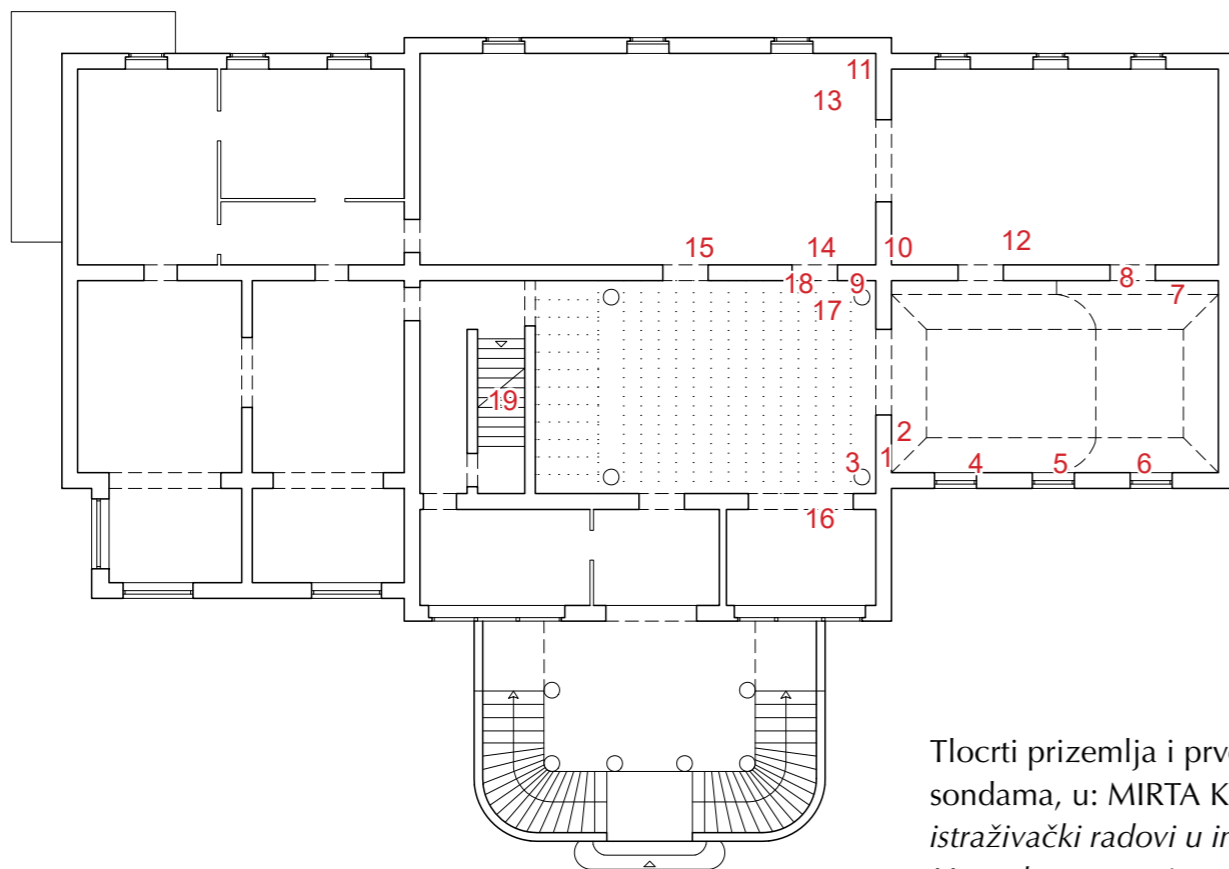
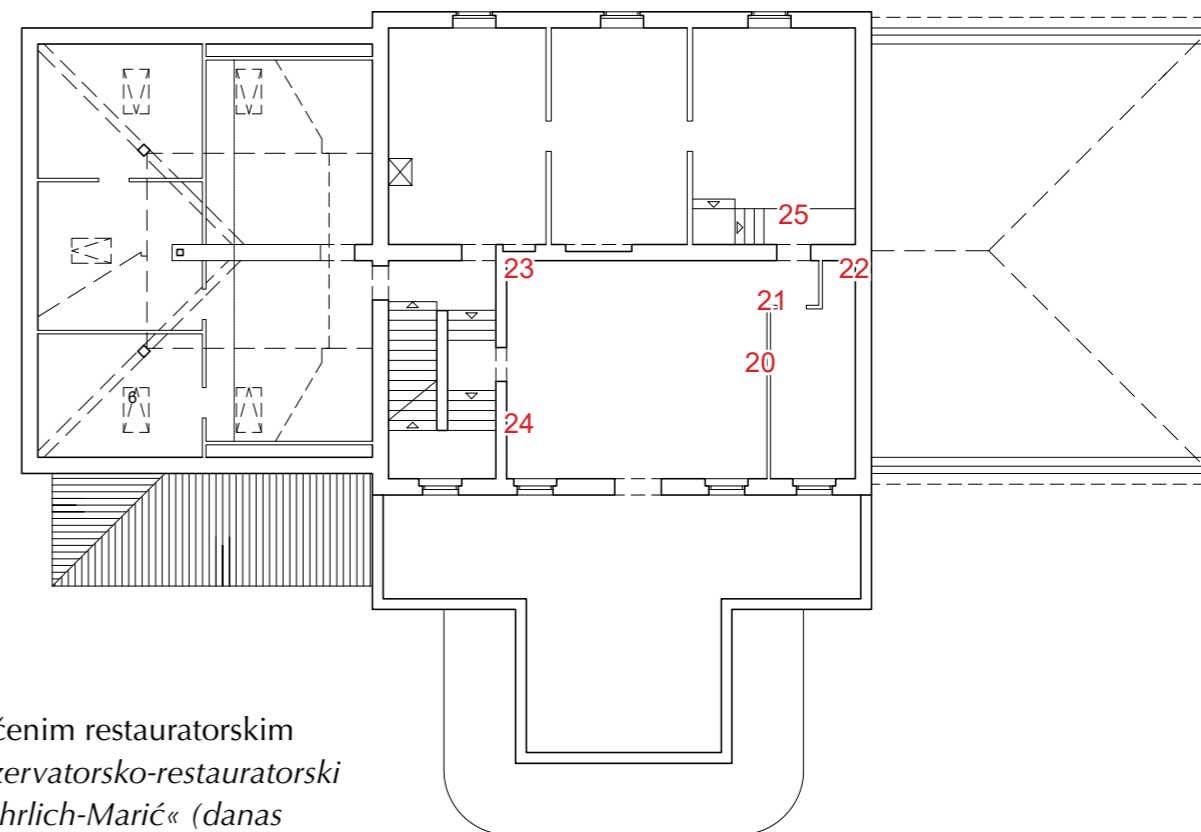
Tlocrti prizemlja i prvog kata s označenim restauratorskim sondama, u: MIRTA KRIZMAN, *Konzervatorsko-restauratorski istraživački radovi u interijeru »Vile Ehrlich-Marić«* (danas Hrvatskom muzeju arhitekture HAZU), I. G. Kovačića 37 u Zagrebu, Špatula d.o.o., Zagreb, studeni 2020.
