Konzervatorski elaborat za pet zgrada  
Hrvatske akademije znanosti i umjetnosti  
stradalih u potresu 22. ožujka 2020.

# VILA EHRlich-MARIĆ

Ulica Ivana Gorana Kovačića 37, Zagreb

Povijest gradnje, valorizacija i prijedlog konzervatorskih smjernica

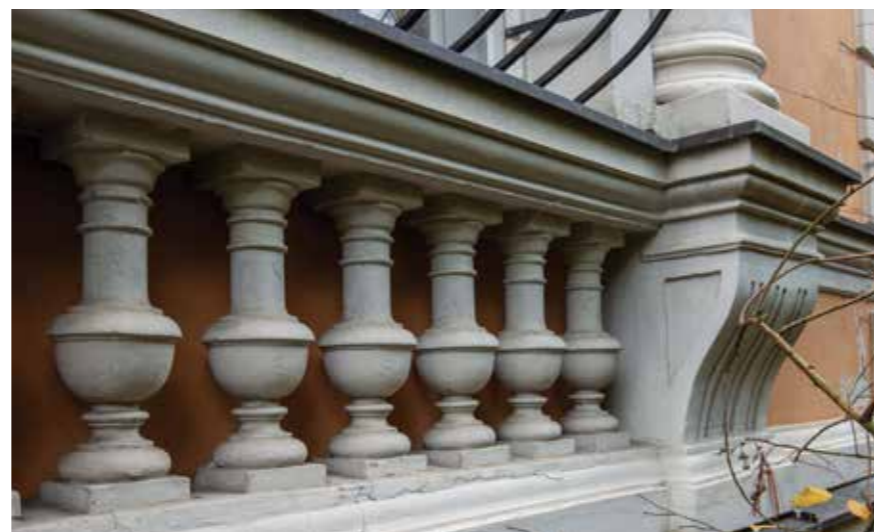
Sjeverno pročelje

Na sjevernom pročelju prepoznaju se tragovi oblikovanja iz prve, historicističke faze s kraja 19. stoljeća. Središnji, rizalito istaknuti dio jednokatne je visine, dok su bočni dijelovi prizemni. Rastvoren je prozorima poredanima u tri osi čiji su okviri bogato oblikovani. Francuski prozori u prizemlju, s balustradana u zoni parapeta, obrubljeni su jonskim polustupovima na konzolama, a između njihovih kapitela su na natprozornicima volutne konzole arhitrava i girlande. Prozori

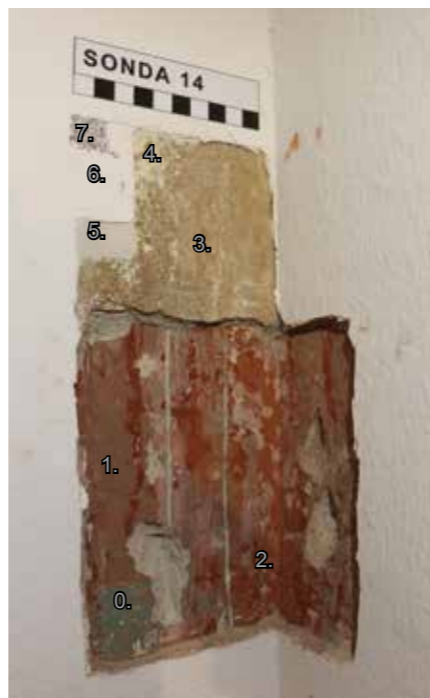
Sonda 14 na jugoistočnom zidu sjeverozapadnog salona u prizemlju sa starijim dekorativnim oslicima

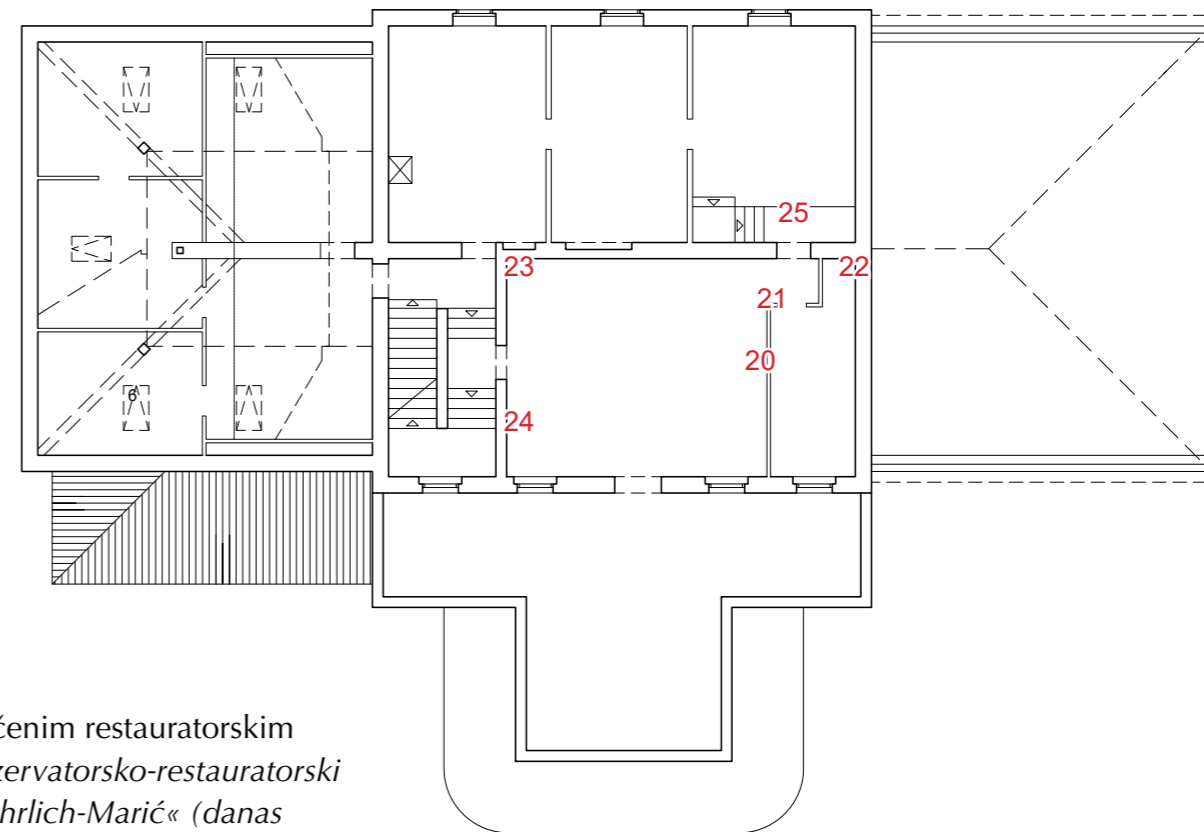
Tlocrti prizemlja i prvog kata s označenim restauratorskim sondama, u: MIRTA KRIZMAN, *Konzervatorsko-restauratorski istraživački radovi u interijeru »Vile Ehrlich-Marić«* (danas Hrvatskom muzeju arhitekture HAZU), I. G. Kovačića 37 u Zagrebu, Špatula d.o.o., Zagreb, studeni 2020.
