PALAČA HRVATSKOGA
INŽENJERSKOG SAVEZA
(NEKADAŠNJA PALAČA VRANYCZANY-DOBRINOVIĆ)

BERISLAVIĆEVA ULICA 6, 8, ZAGREB

POVIJEST GRADNJE, VALORIZACIJA
I PRIJEDLOG KONZERVATORSKIH SMJERNICA

KONZERVATORSKI ELABORAT

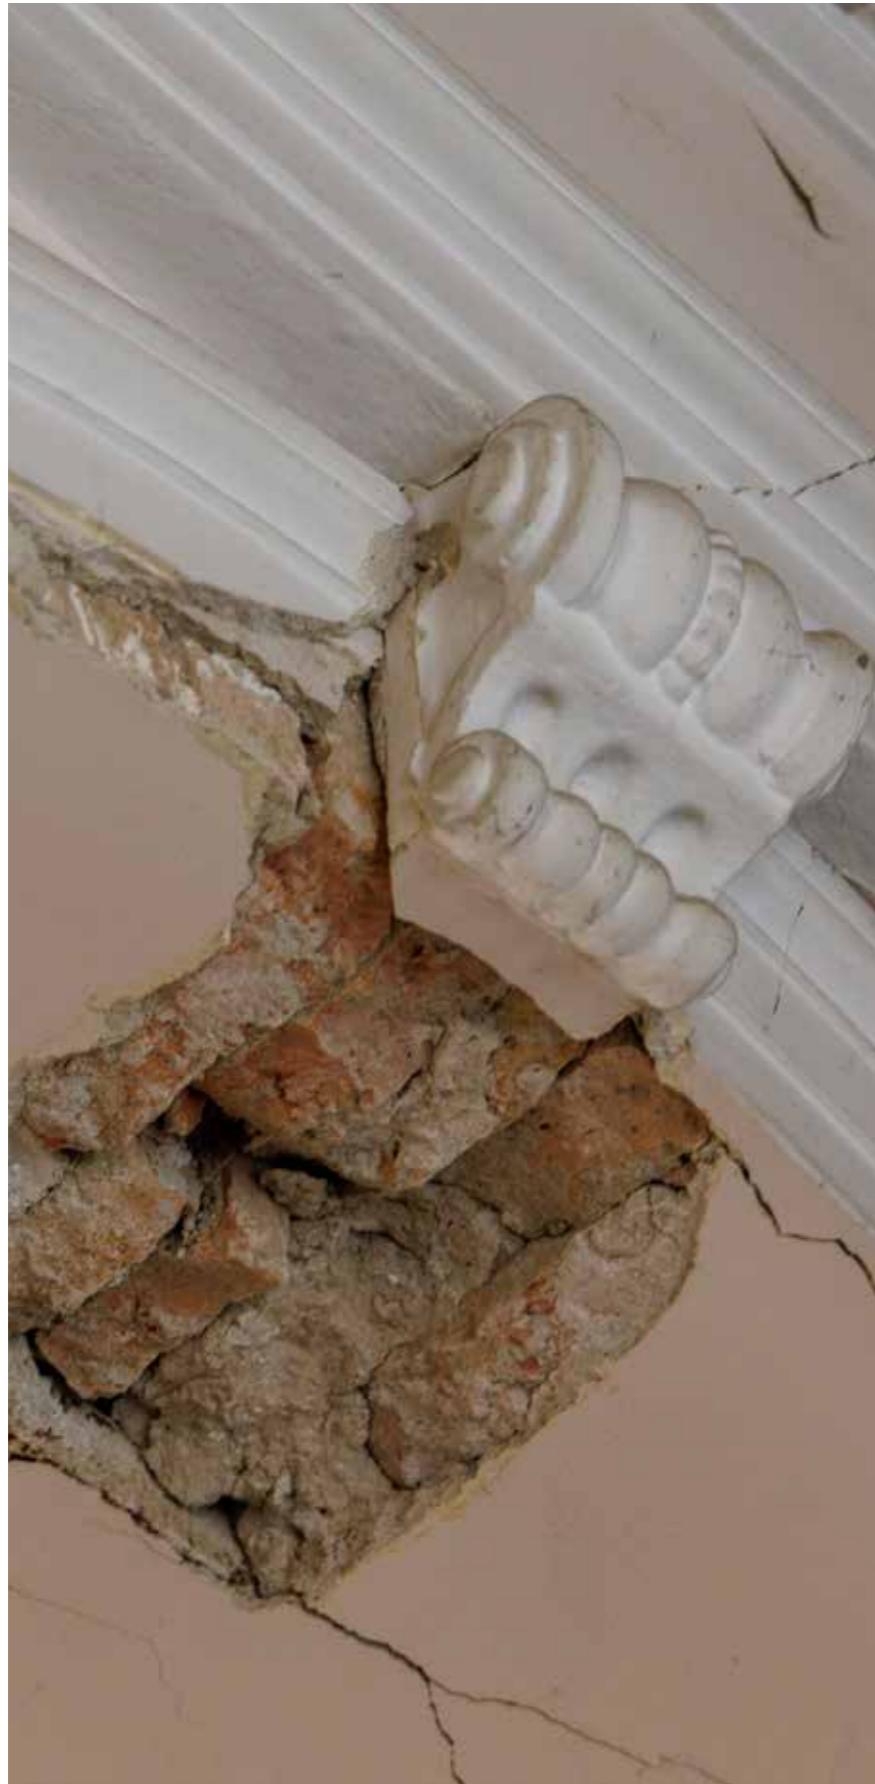
Oštećenja od potresa u interijeru

Oštećeno je i krovšte palače zbog urušavanja triju dimnjaka. Urušio se i jedan sjeverni zabat, a u zapadnom zabatnom zidu vidljive su u zoni potkrovlja pukotine.

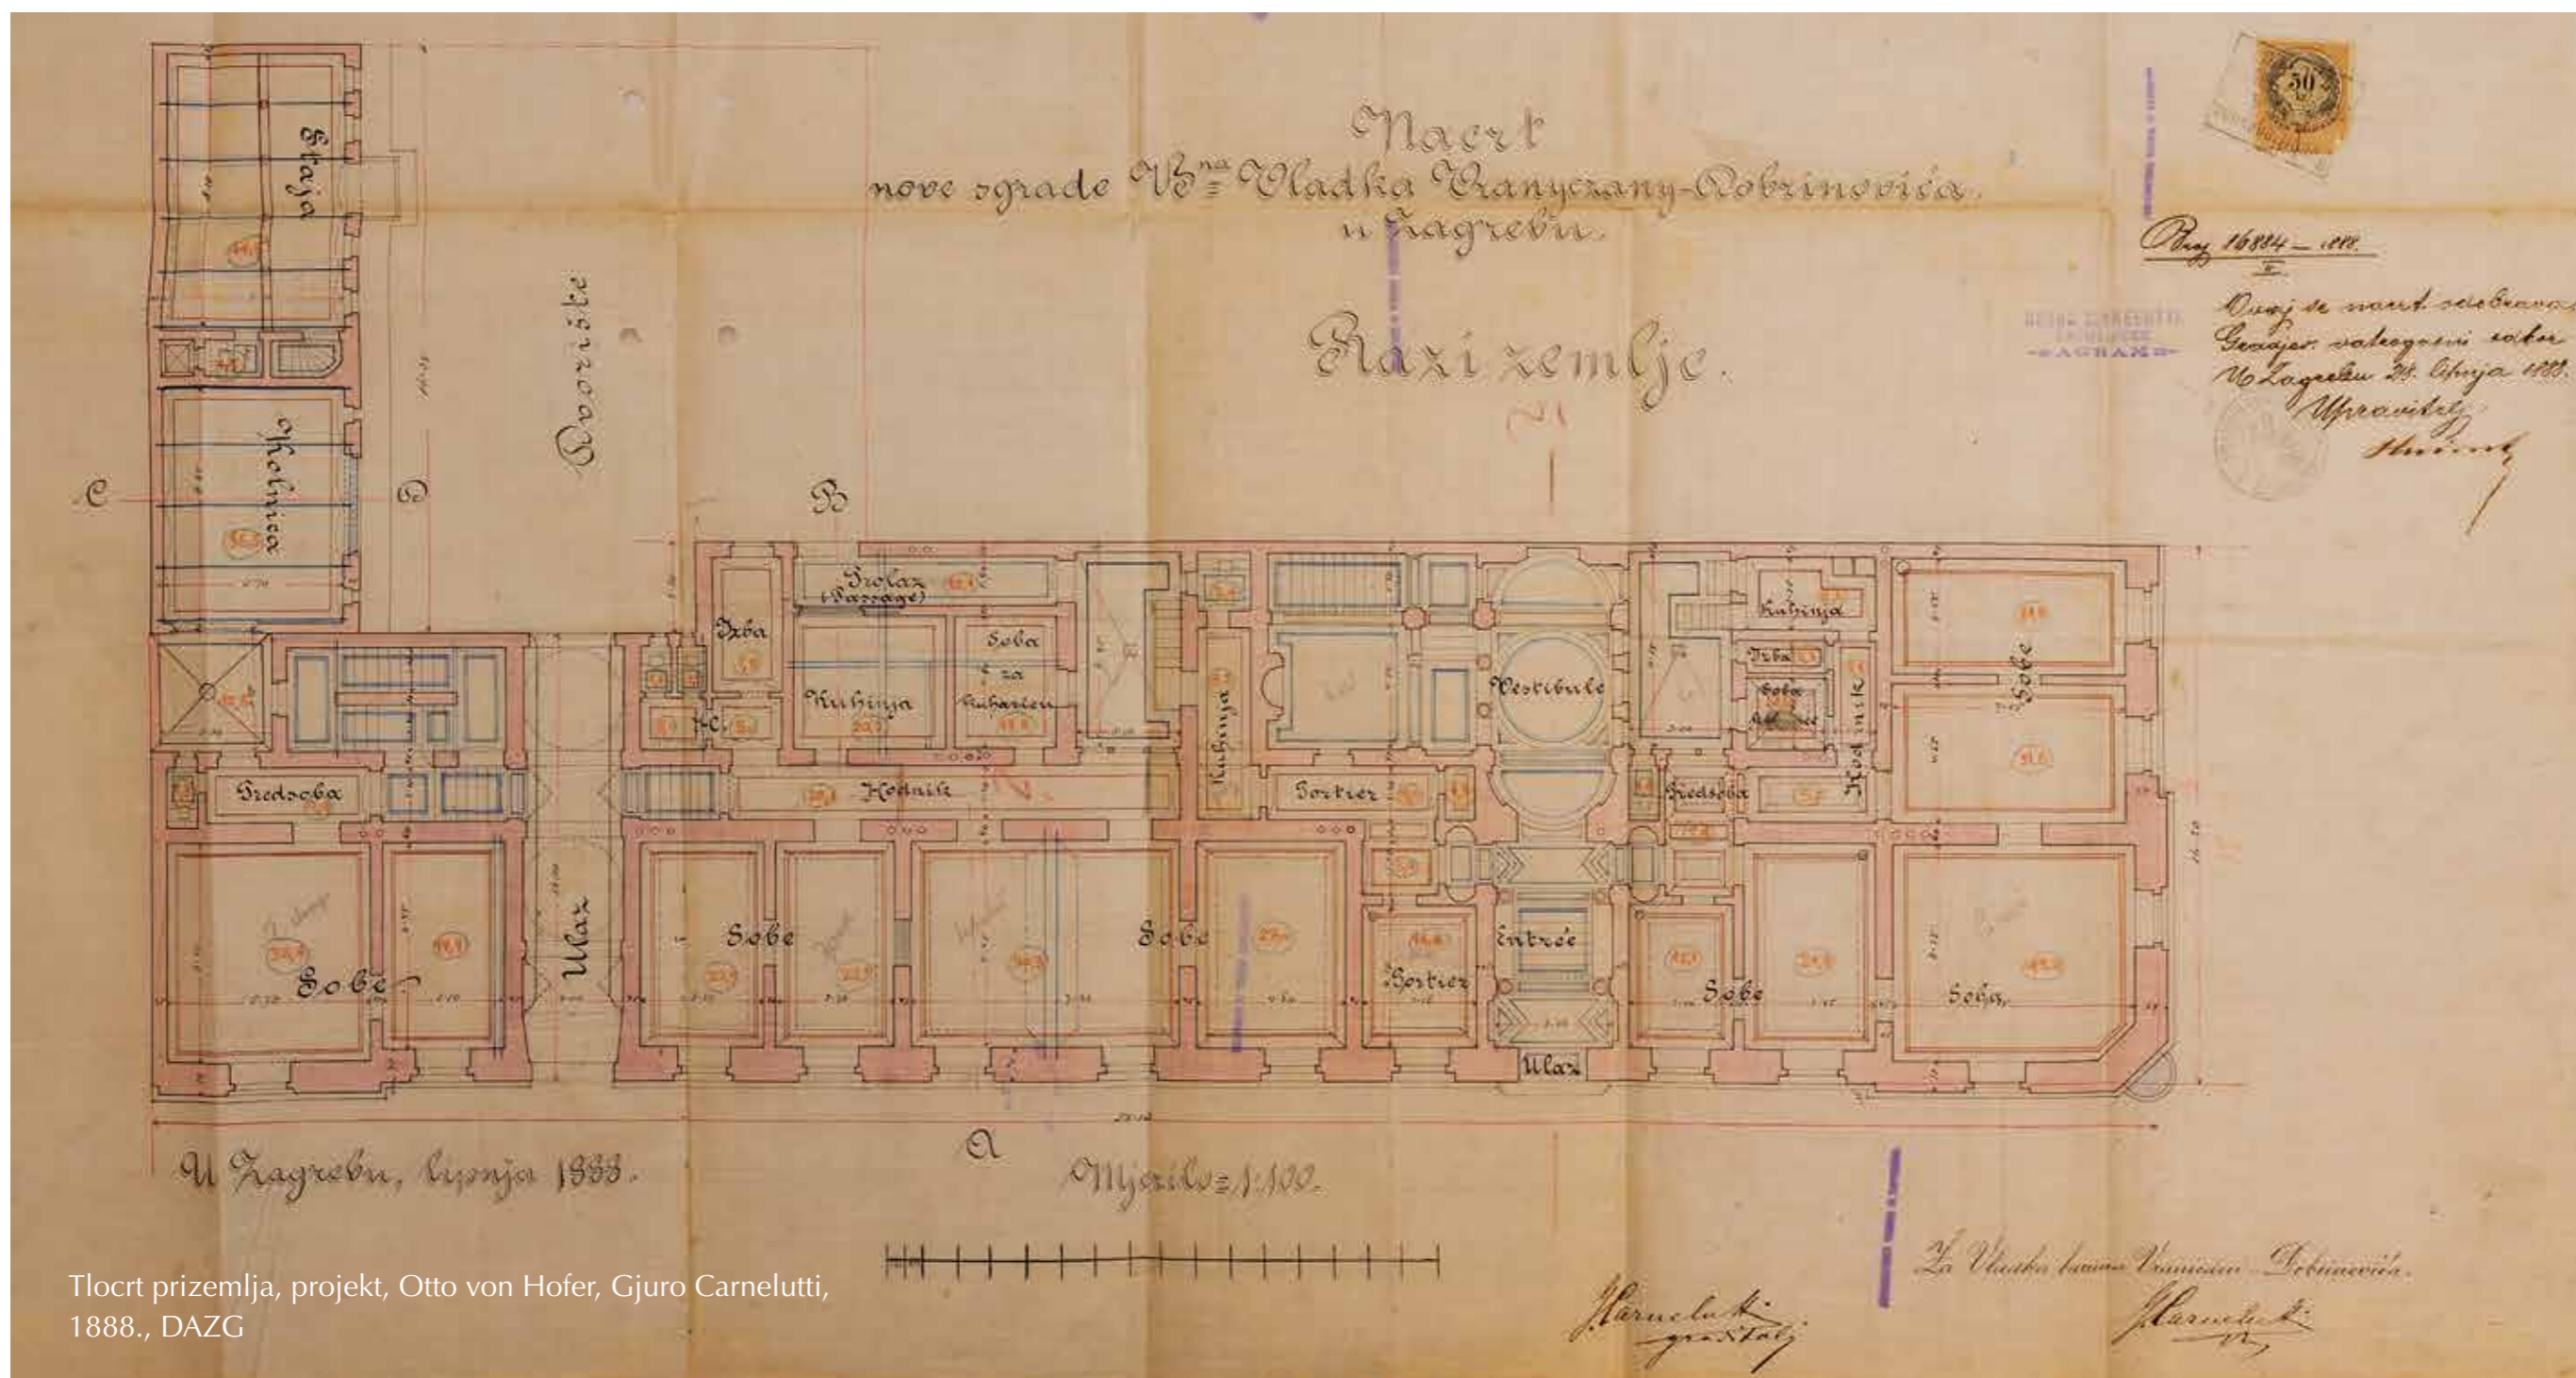
Tlocrt prizemlja, projekt, Otto von Hofer, Gjuro Carnelutti, 1888., DAZG

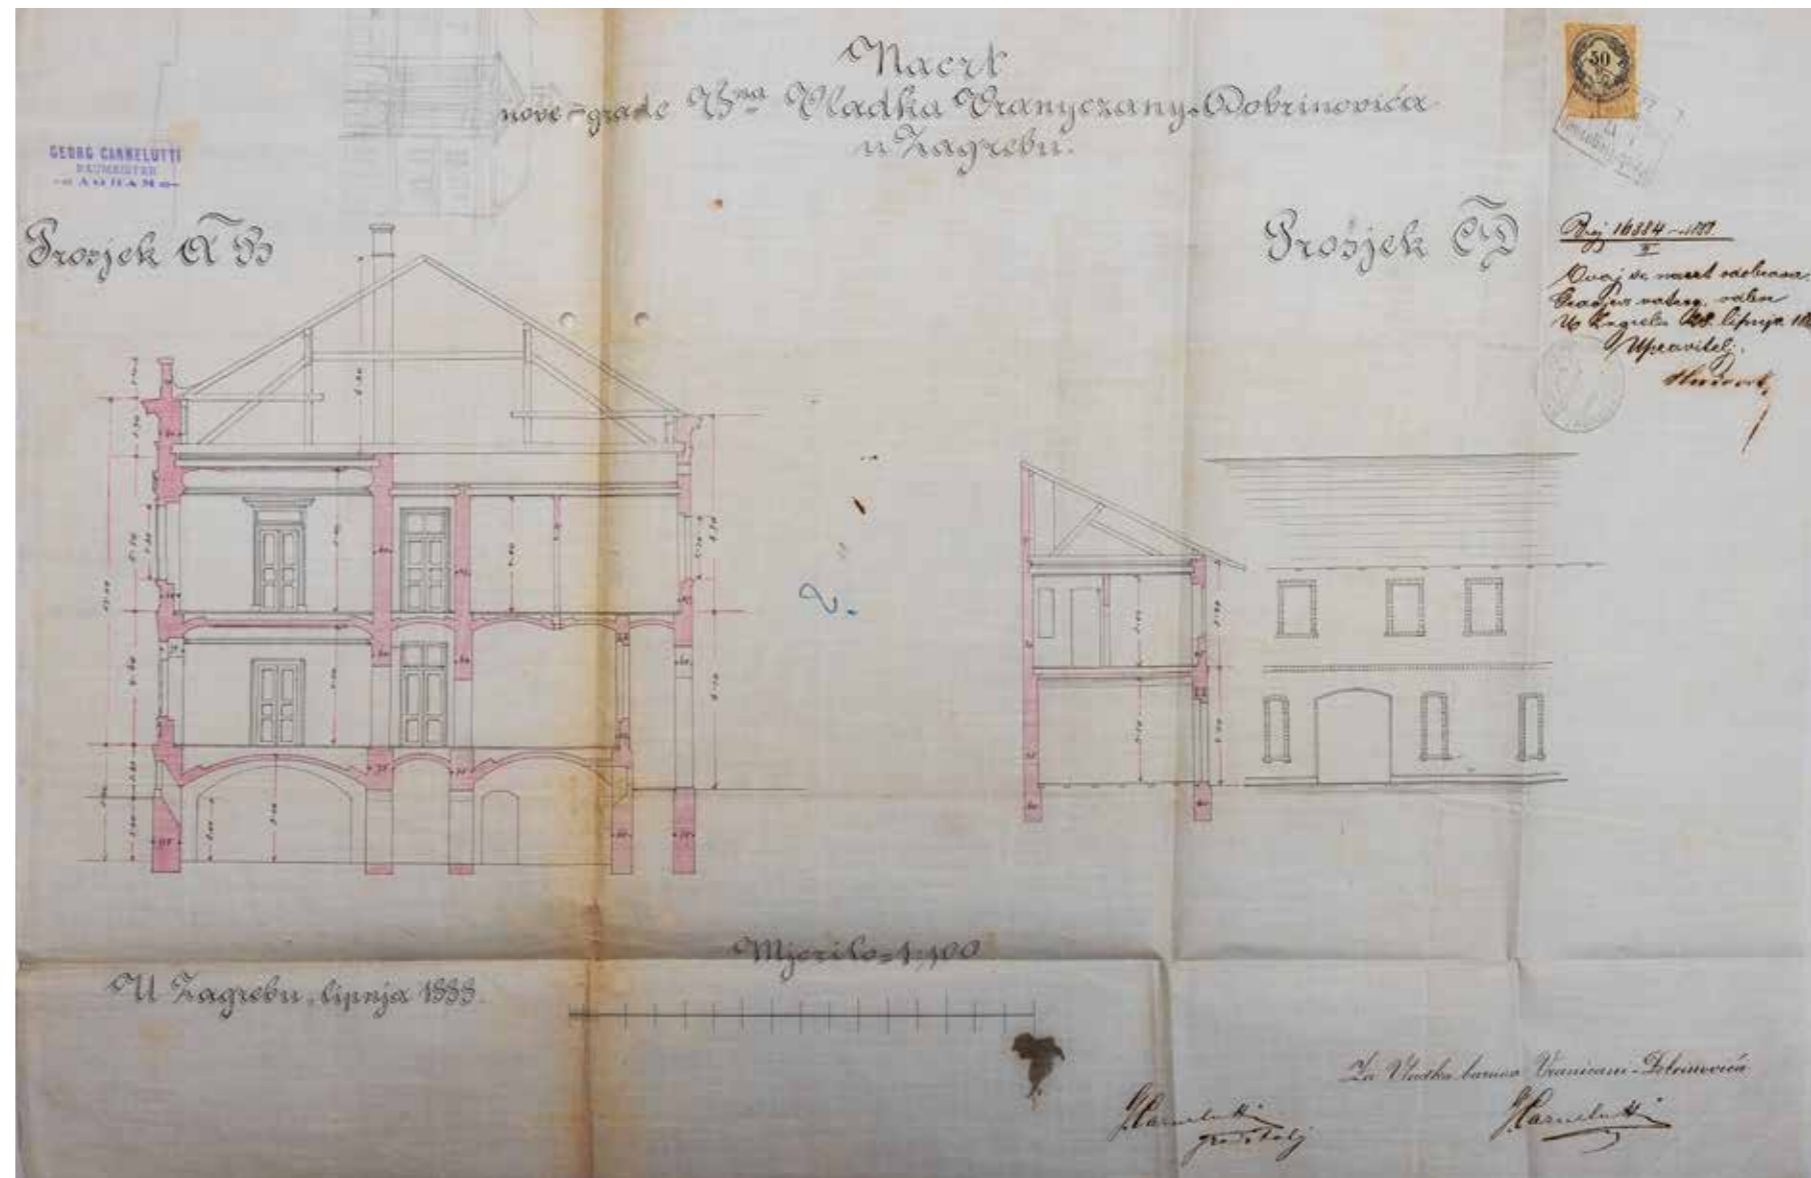
Presjek kroz palaču te presjek i istočno pročelje konjušnice, projekt, Gjuro Carnelutti, 1888., DAZG

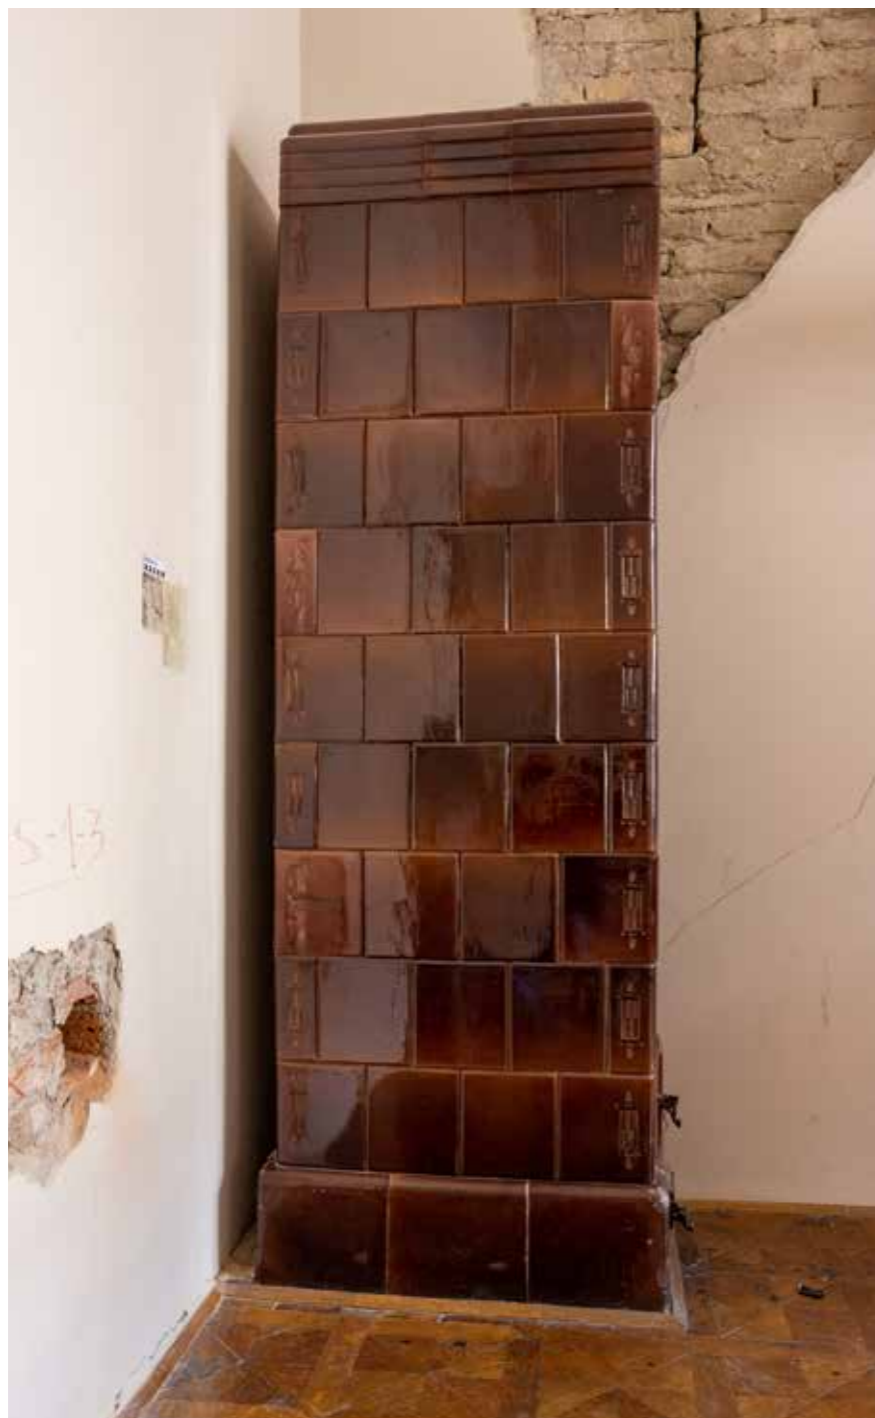
Kaljeva peć, oko 1910. (prostorija br. 36 na prvom katu)

je se dekoracijom razlikuju od peći iz izvorne faze gradnje – peći u sobama br. 7 i 35 rad su Tvornice peći J. Kalina iz Zagreba i datiraju iz 1902.–1904., a peći u sobama br. 30, 32, 36 nastale su malo kasnije, oko 1910. godine.⁶⁴ Iz go-

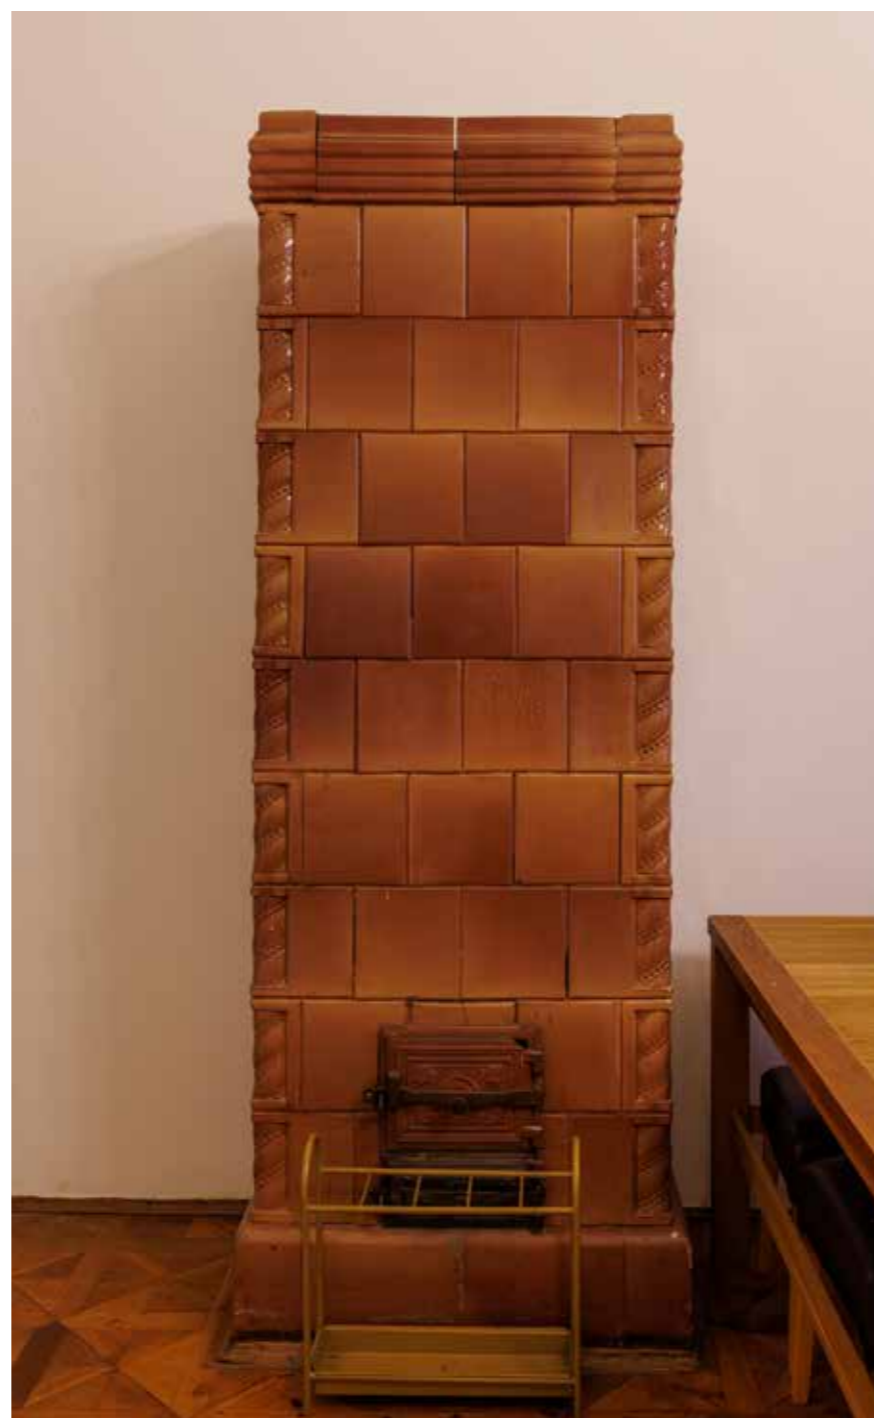
Kaljeva peć, oko 1910. (prostorija br. 32 na prvom katu)

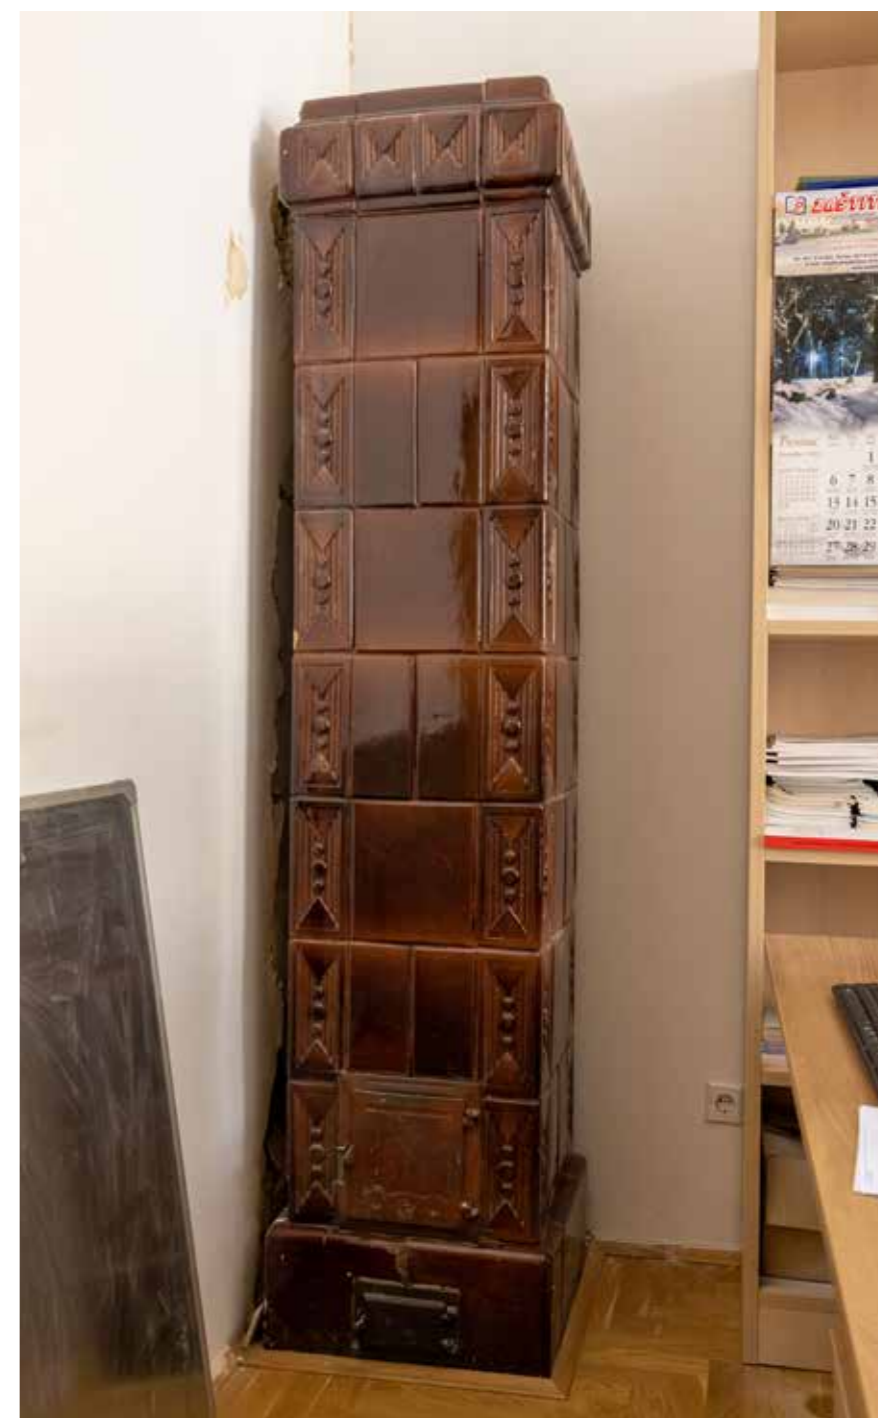
Kaljeva peć, oko 1910. (prostorija br. 30 na prvom katu)

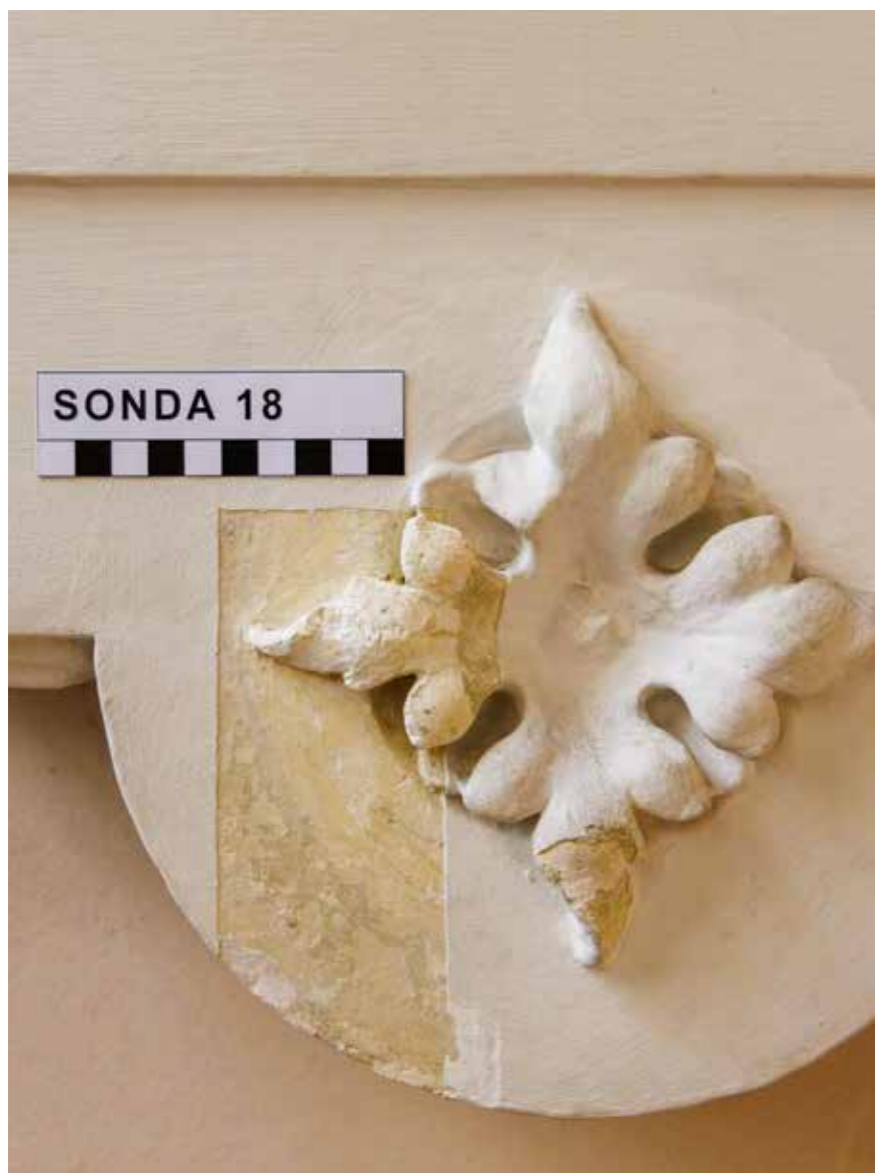
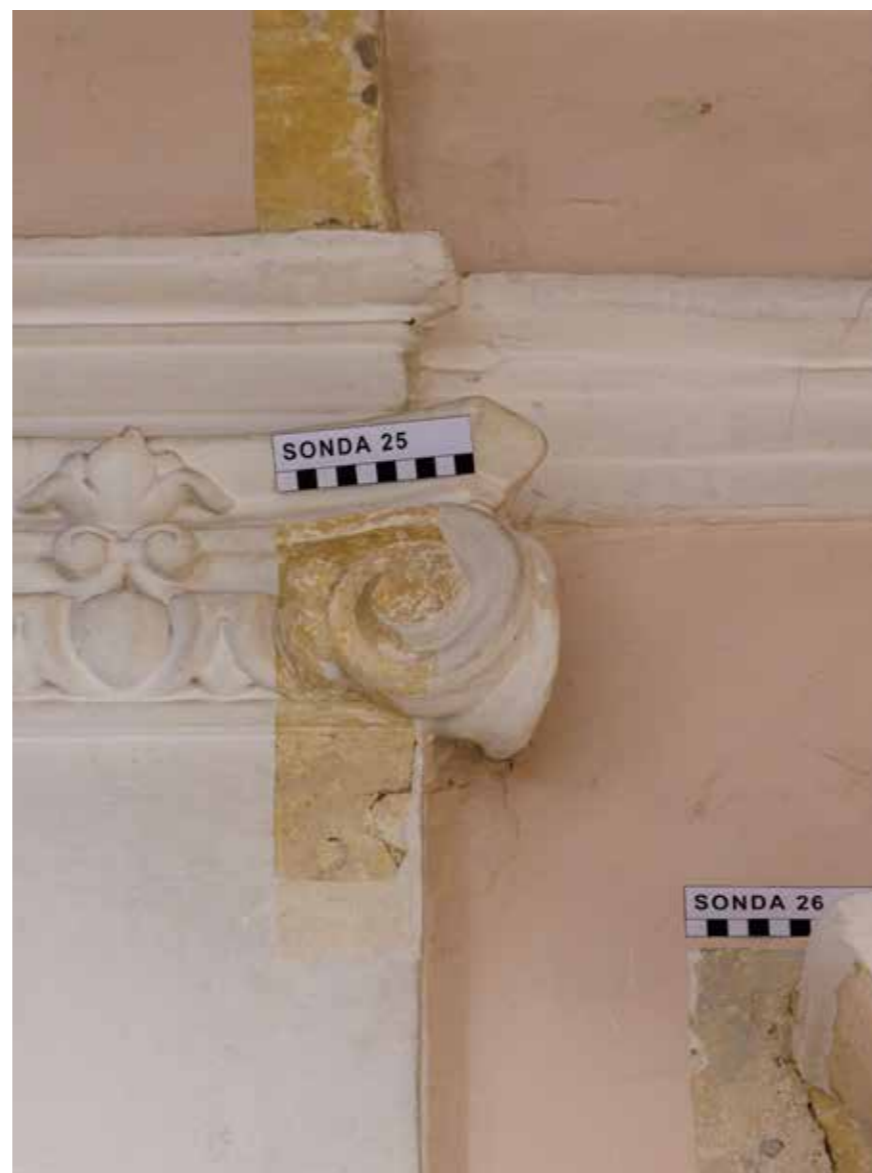
Štukodekoracija u stubištu, vestibulu i dvorani na prvom katu, sonde su otkrile izvornu marmorizaciju koju treba restaurirati
