PALAČA HRVATSKOGA
INŽENJERSKOG SAVEZA
(NEKADAŠNJA PALAČA VRANYCZANY-DOBRINOVIĆ)
BERISLAVIĆEVA ULICA 6, 8, ZAGREB
POVIJEST GRADNJE, VALORIZACIJA I PRIJEDLOG KONZERVATORSKIH
SMJERNICA

INSTITUT ZA POVIJEST UMJETNOSTI
ZAGREB, PROSINAC 2021.

POVIJEST GRADNJE, VALORIZACIJA
I PRIJEDLOG KONZERVATORSKIH SMJERNICA

KONZERVATORSKI ELABORAT

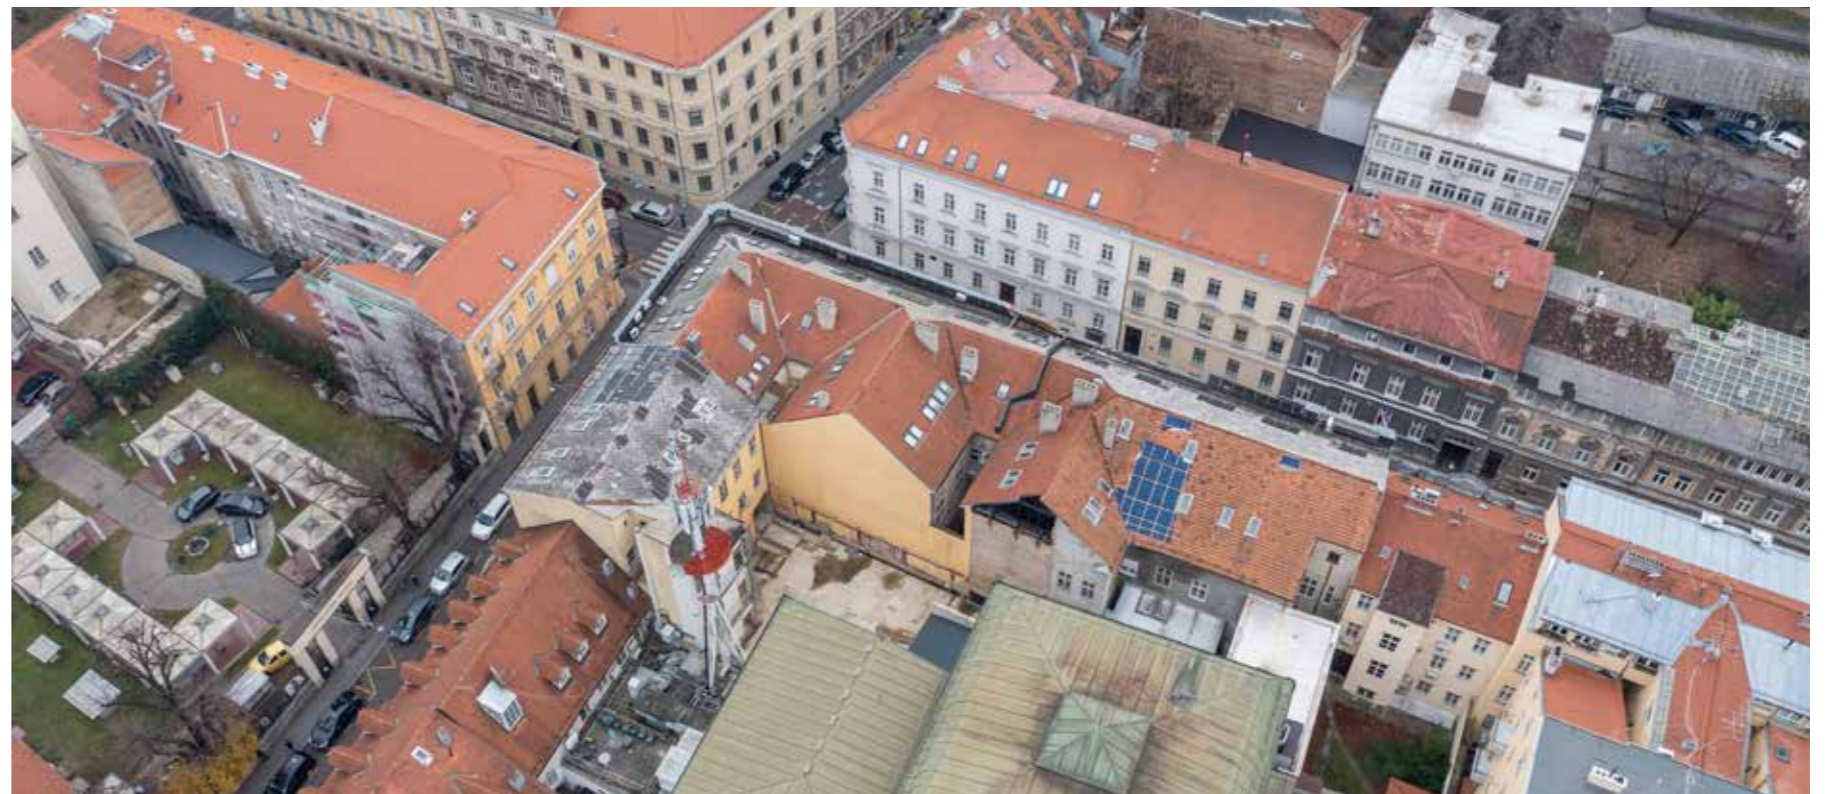
Palača je građena od pune opeke. Nosivi zidovi u podrumu iznose 60 do 90 cm, a u prizemlju i na katu 50 do 70 cm. Podrum i veći dio prizemlja natkrivaju plitki svodovi od opeke nošeni željeznim traverzama. U pojedinim prostorijama željezne traverze svodova pojačane su armiranobe-

tonskim gredama (br. 16, 17). Međukatne konstrukcije su drvene, mjestimično s dodatnim ojačanjem željeznim traverzama. Iznad stropa prvog kata izvedena je pri uređenju potkrovlja nova međukatna konstrukcija, kao polumontažna fert stropna konstrukcija.
