PALAČA HRVATSKOGA
INŽENJERSKOG SAVEZA
(NEKADAŠNJA PALAČA VRANYCZANY-DOBRINOVIĆ)
BERISLAVIĆEVA ULICA 6, 8, ZAGREB
POVIJEST GRADNJE, VALORIZACIJA I PRIJEDLOG KONZERVATORSKIH
SMJERNICA

BERISLAVIĆEVA ULICA 6, 8, ZAGREB

POVIJEST GRADNJE, VALORIZACIJA
I PRIJEDLOG KONZERVATORSKIH SMJERNICA

KONZERVATORSKI ELABORAT

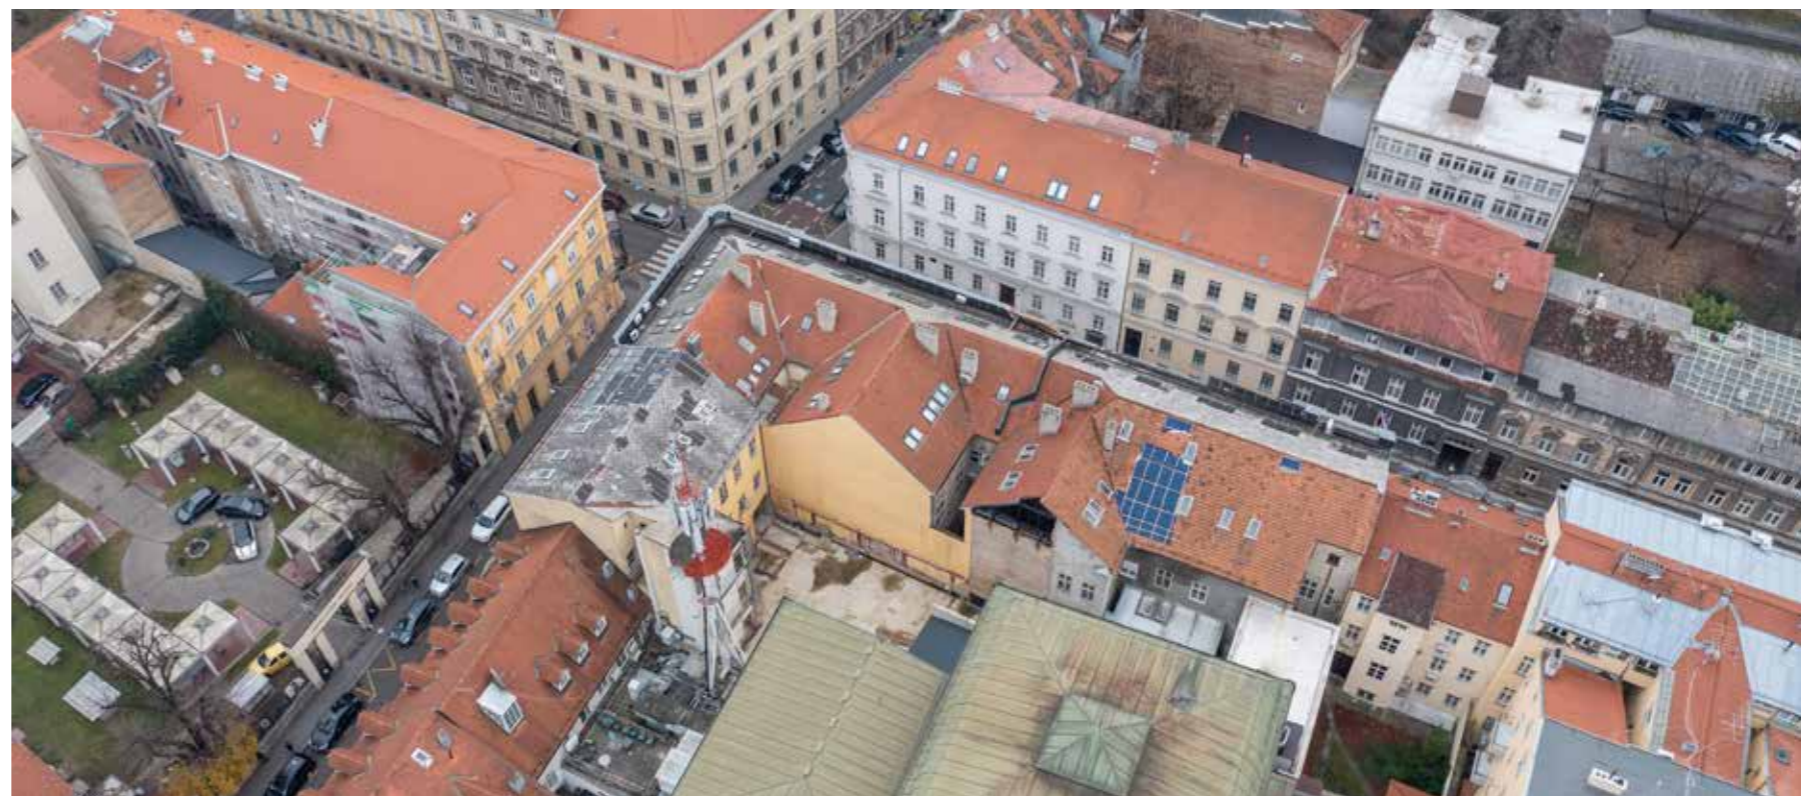
Palača je građena od pune opeke. Nosivi zidovi u podrumu iznose 60 do 90 cm, a u prizemlju i na katu 50 do 70 cm. Podrum i veći dio prizemlja natkrivaju plitki svodovi od opeke nošeni željeznim traverzama. U pojedinim prostorijama željezne traverze svodova pojačane su armiranobe-

tonskim gredama (br. 16, 17). Međukatne konstrukcije su drvene, mjestimično s dodatnim ojačanjem željeznim traverzama. Iznad stropa prvog kata izvedena je pri uređenju potkrovlja nova međukatna konstrukcija, kao polumontažna fert stropna konstrukcija.
