PALAČA HRVATSKOGA  
INŽENJERSKOG SAVEZA  
(NEKADAŠNJA PALAČA VRANYCZANY-DOBRINOVIĆ)  
BERISLAVIĆEVA ULICA 6, 8, ZAGREB  
POVIJEST GRADNJE, VALORIZACIJA I PRIJEDLOG KONZERVATORSKIH  
SMJERNICA

## KONZERVATORSKI ELABORAT

dr. sc. Katarina Horvat-Levaj

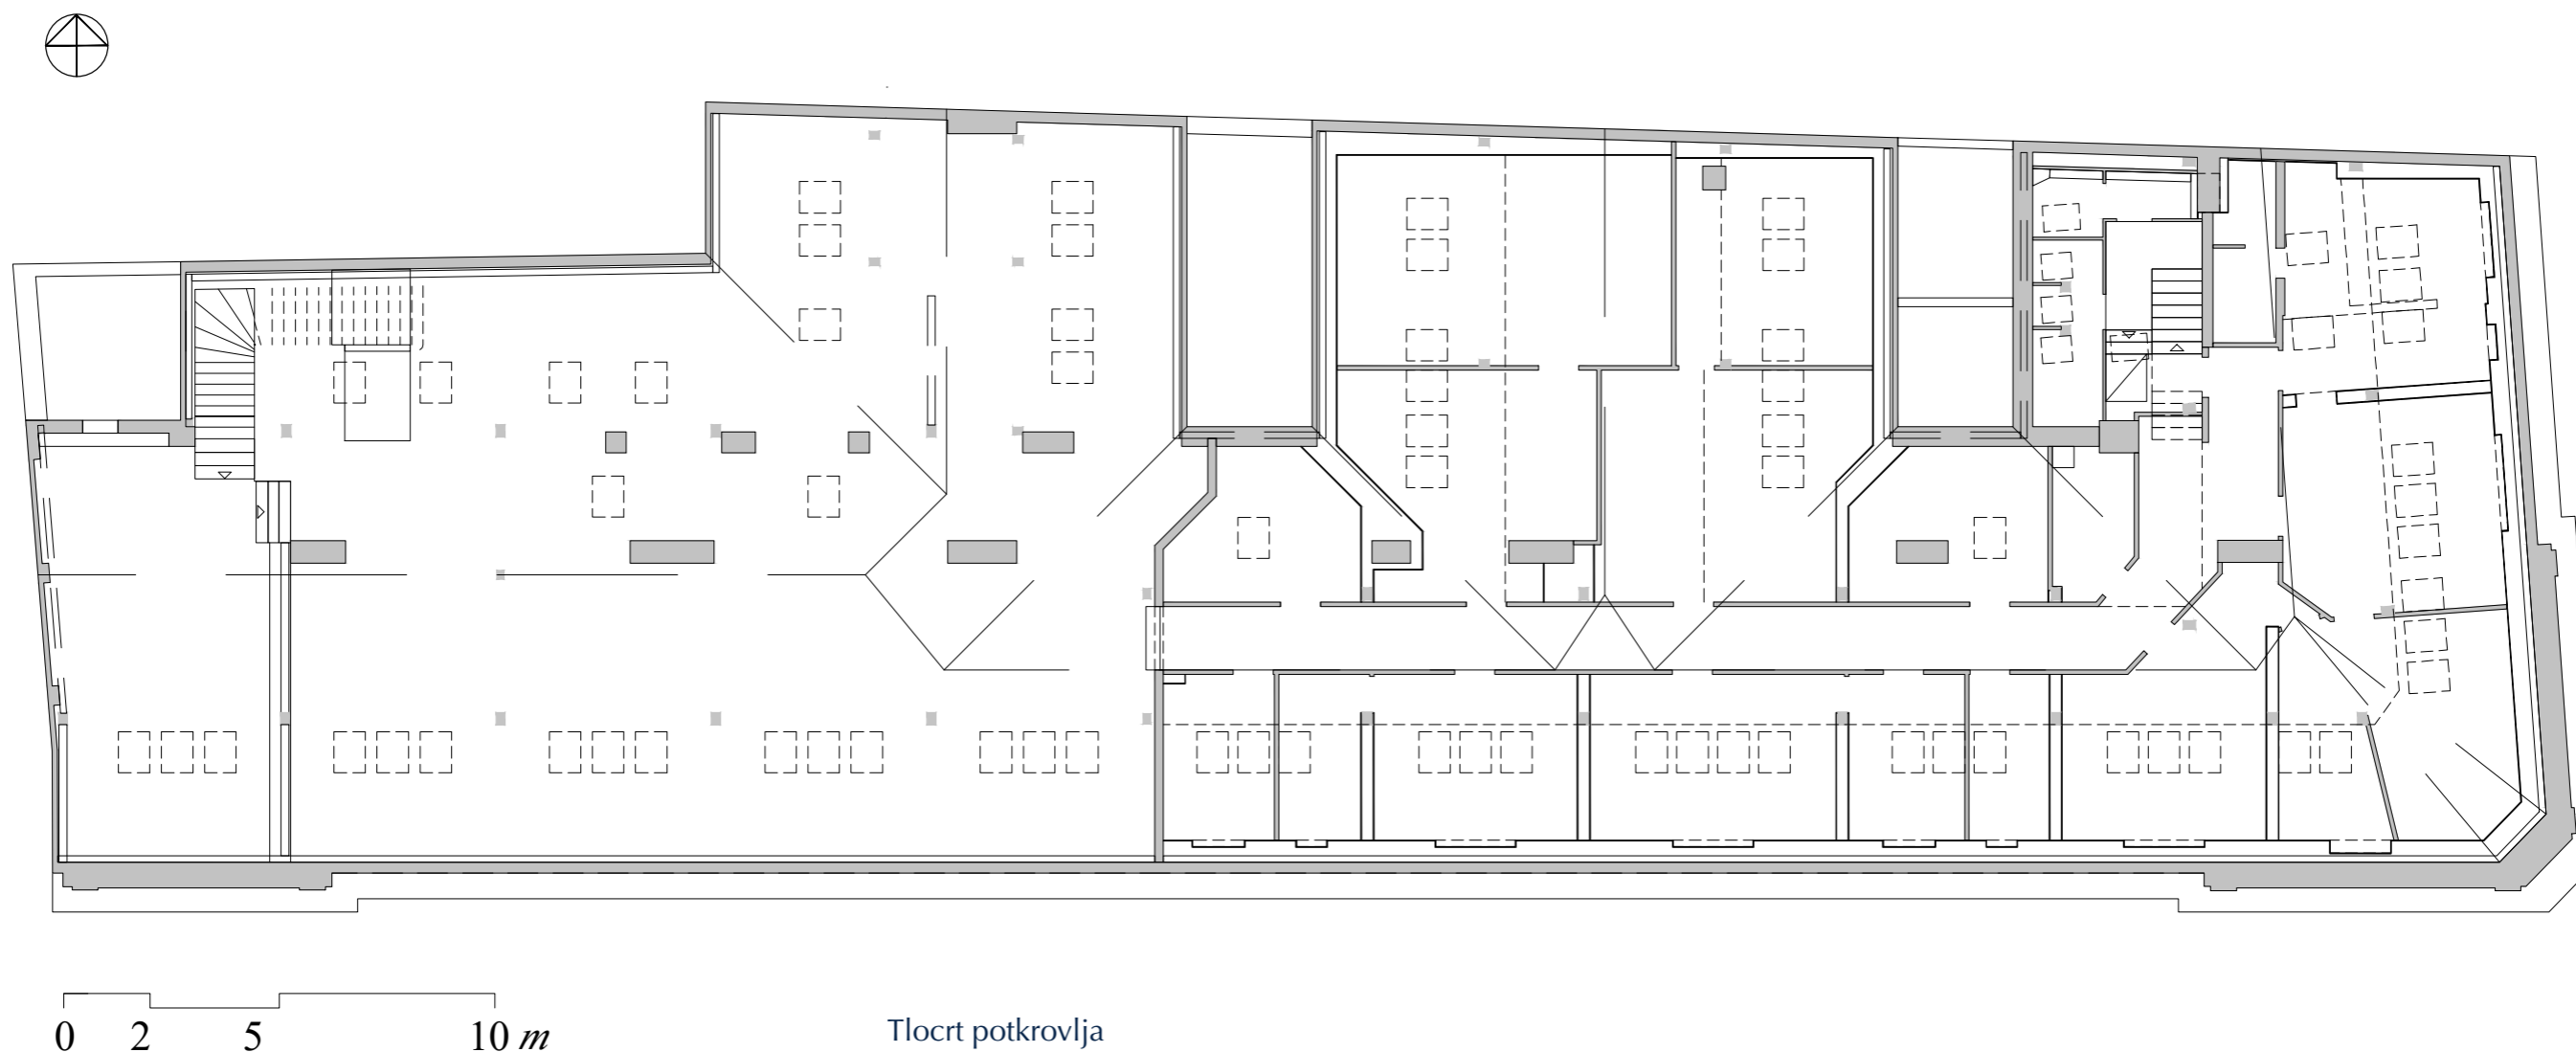
Tlocrt potkrovlja

**Potkrovlje** je prvotno imalo samo gospodarsku namjenu, ali danas je istočni dio također adaptiran u uredske prostorije. Tlocrt čini središnji hodnik, pet manjih soba na južnoj uličnoj strani, jedna na jugozapadnom uglu i još dvije sobe istočno te šest prostorija različite veličine na sjevernoj dvorišnoj strani, između istočnog i srednjeg svjetlarnika. Prostor je uređen tako da su ostale vidljive drvene grede. U taj adaptirani dio pristupa se već spomenutim recentnim stubištem u istočnom dijelu palače, dok u tavanski dio potkrovlja vodi zapadno stubište. Prostor je osvijetljen krov-
