PALAČA HRVATSKOGA  
INŽENJERSKOG SAVEZA  
(NEKADAŠNJA PALAČA VRANYCZANY-DOBRINOVIĆ)  
BERISLAVIĆEVA ULICA 6, 8, ZAGREB  
POVIJEST GRADNJE, VALORIZACIJA I PRIJEDLOG KONZERVATORSKIH  
SMJERNICA

BERISLAVIĆEVA ULICA 6, 8, ZAGREB

POVIJEST GRADNJE, VALORIZACIJA  
I PRIJEDLOG KONZERVATORSKIH SMJERNICA

## KONZERVATORSKI ELABORAT

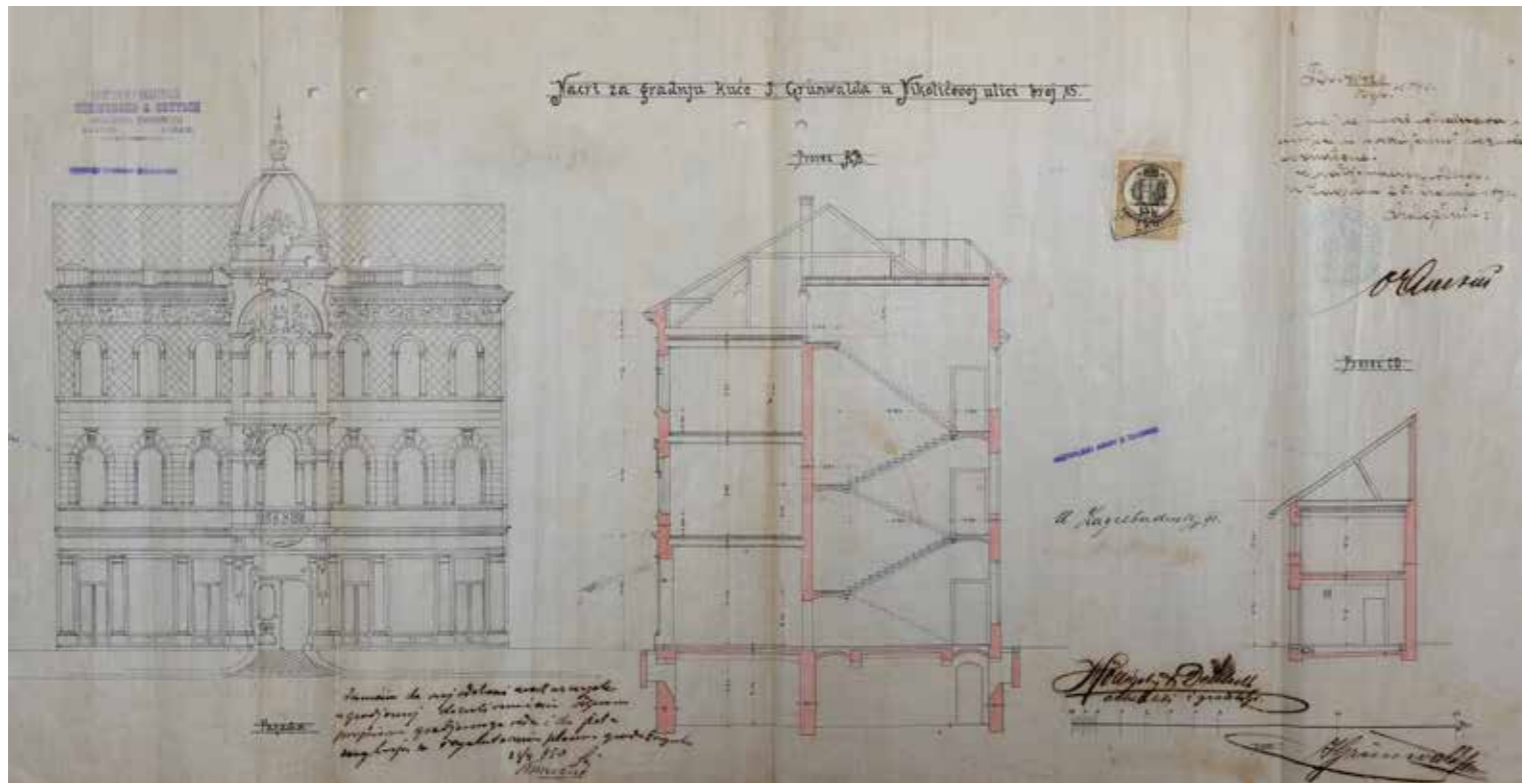
Kuća Grünwald, Teslina ulica 15, projekt, Hönigsberg & Deutsch, 1890., DAZG

ši se s visinom palače. Prvi istaknutiji arhitektonski zahvat, koji bi mogao konkurirati palači Vranyczany, bio je projekt biroa Hönigsberg & Deutsch iz 1890. godine za dvokatnicu Grünwald sa središnjom kupolom i raskošnim neobaroknim pročeljem u Teslinoj ulici 15.<sup>22</sup> Elegantnim neobarokom odlikuje se i dvokatnica Šulek u Preradovićevoj 9, sagrađena 1897. godine prema projektu Martina Pilara. Vrlo su kvalitetna i dva kasnohistoricistička zahvata u Berislavićevoj ulici. Jedno je projekt za dvojnu kuću na broju 18 i 20, koju Ana i Josip Korelić naručuju 1893. godine kod biroa Bösenbacher & Brkić, no projekt ostaje neizveden (na tom mjestu je stara jednokatnica čije se pročelje ne poklapa s linijom ulice). Druga kvalitetna građevina je uglovnica na spoju Berislavićeve i Preradovićeve, koju za Julija Fellnera 1899. godine projektira graditelj palače Vladimira Vranyczanyja – Gjuro Carnelutti. Njezino prizemlje radikalno je modernizirano u međuratnom razdoblju (1938.), kad je u zgradi smještena Zadruga Hrvatskoga radiše.<sup>23</sup>

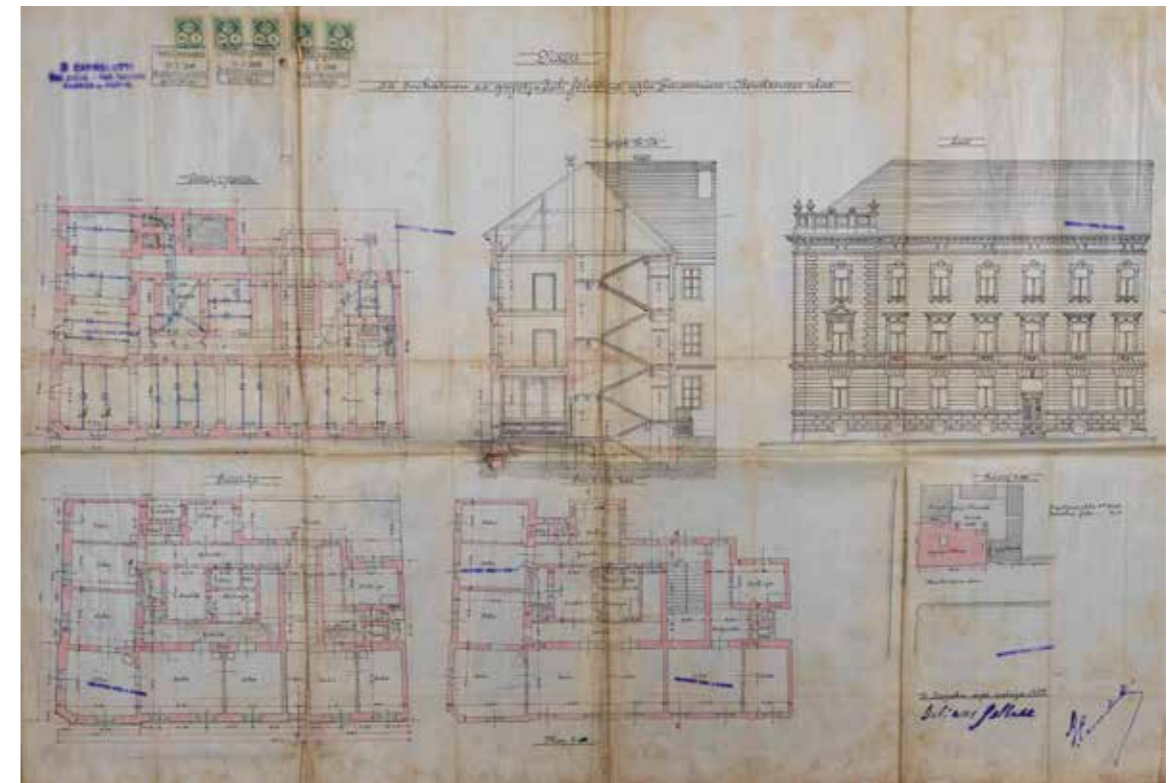
Kuća Fellner, Berislavićeva ulica 20, projekt, Gjuro Carnelutti, 1899., DAZG

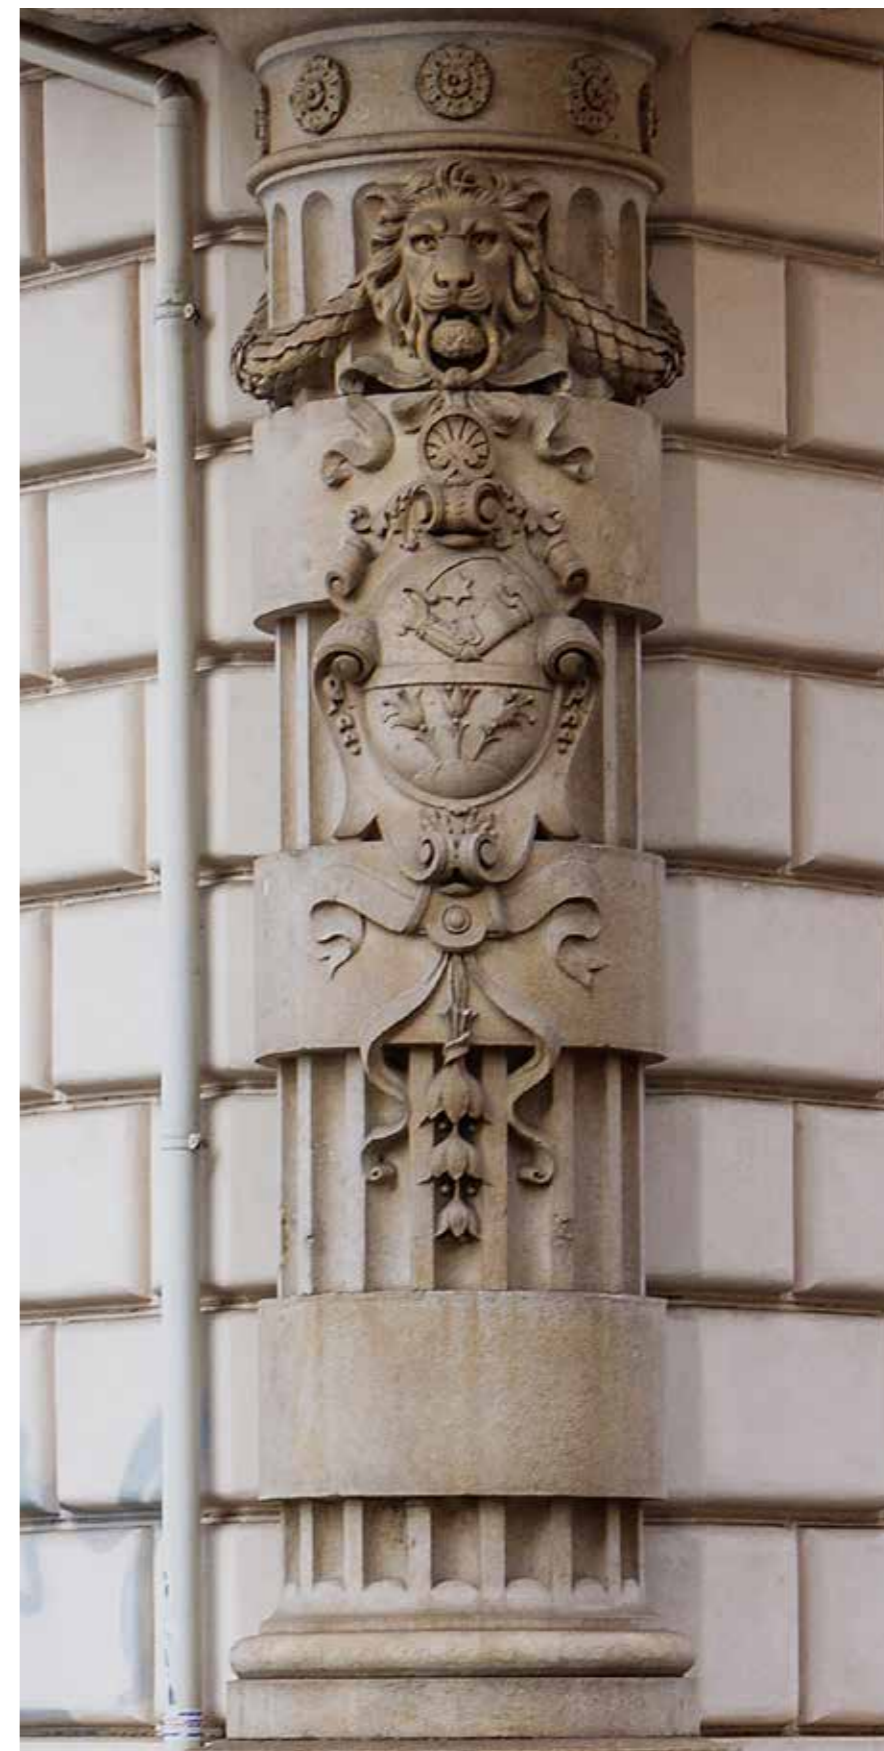
Grb obitelji Vranyczany-Dobrinović na stupu ugaonog erkera palače

štena u samom središtu Donjega grada, u neposrednoj blizini reprezentativnoga niza trgova sa zgradama javne namjene, tzv. Zelene potkove, palača se odlikuje istaknutim urbanističkim i arhitektonskim kvalitetama. Svojim monumentalnim proporcijama i dojmljivim okruglim ugaonim erkerom s vlasnikovim grbom dala je jednom tipičnom donjogradskom bloku sasvim nove estetske karakteristike. Svojim pak interijerom (raskošno koncipiranim ulaznim prostorom, vestibulom i stubištem te dvoranama na katu) odražava sva obilježja aristokratske palače, dotad rijetko ostvarena u zagrebačkoj historicističkoj arhitekturi. Ujed-

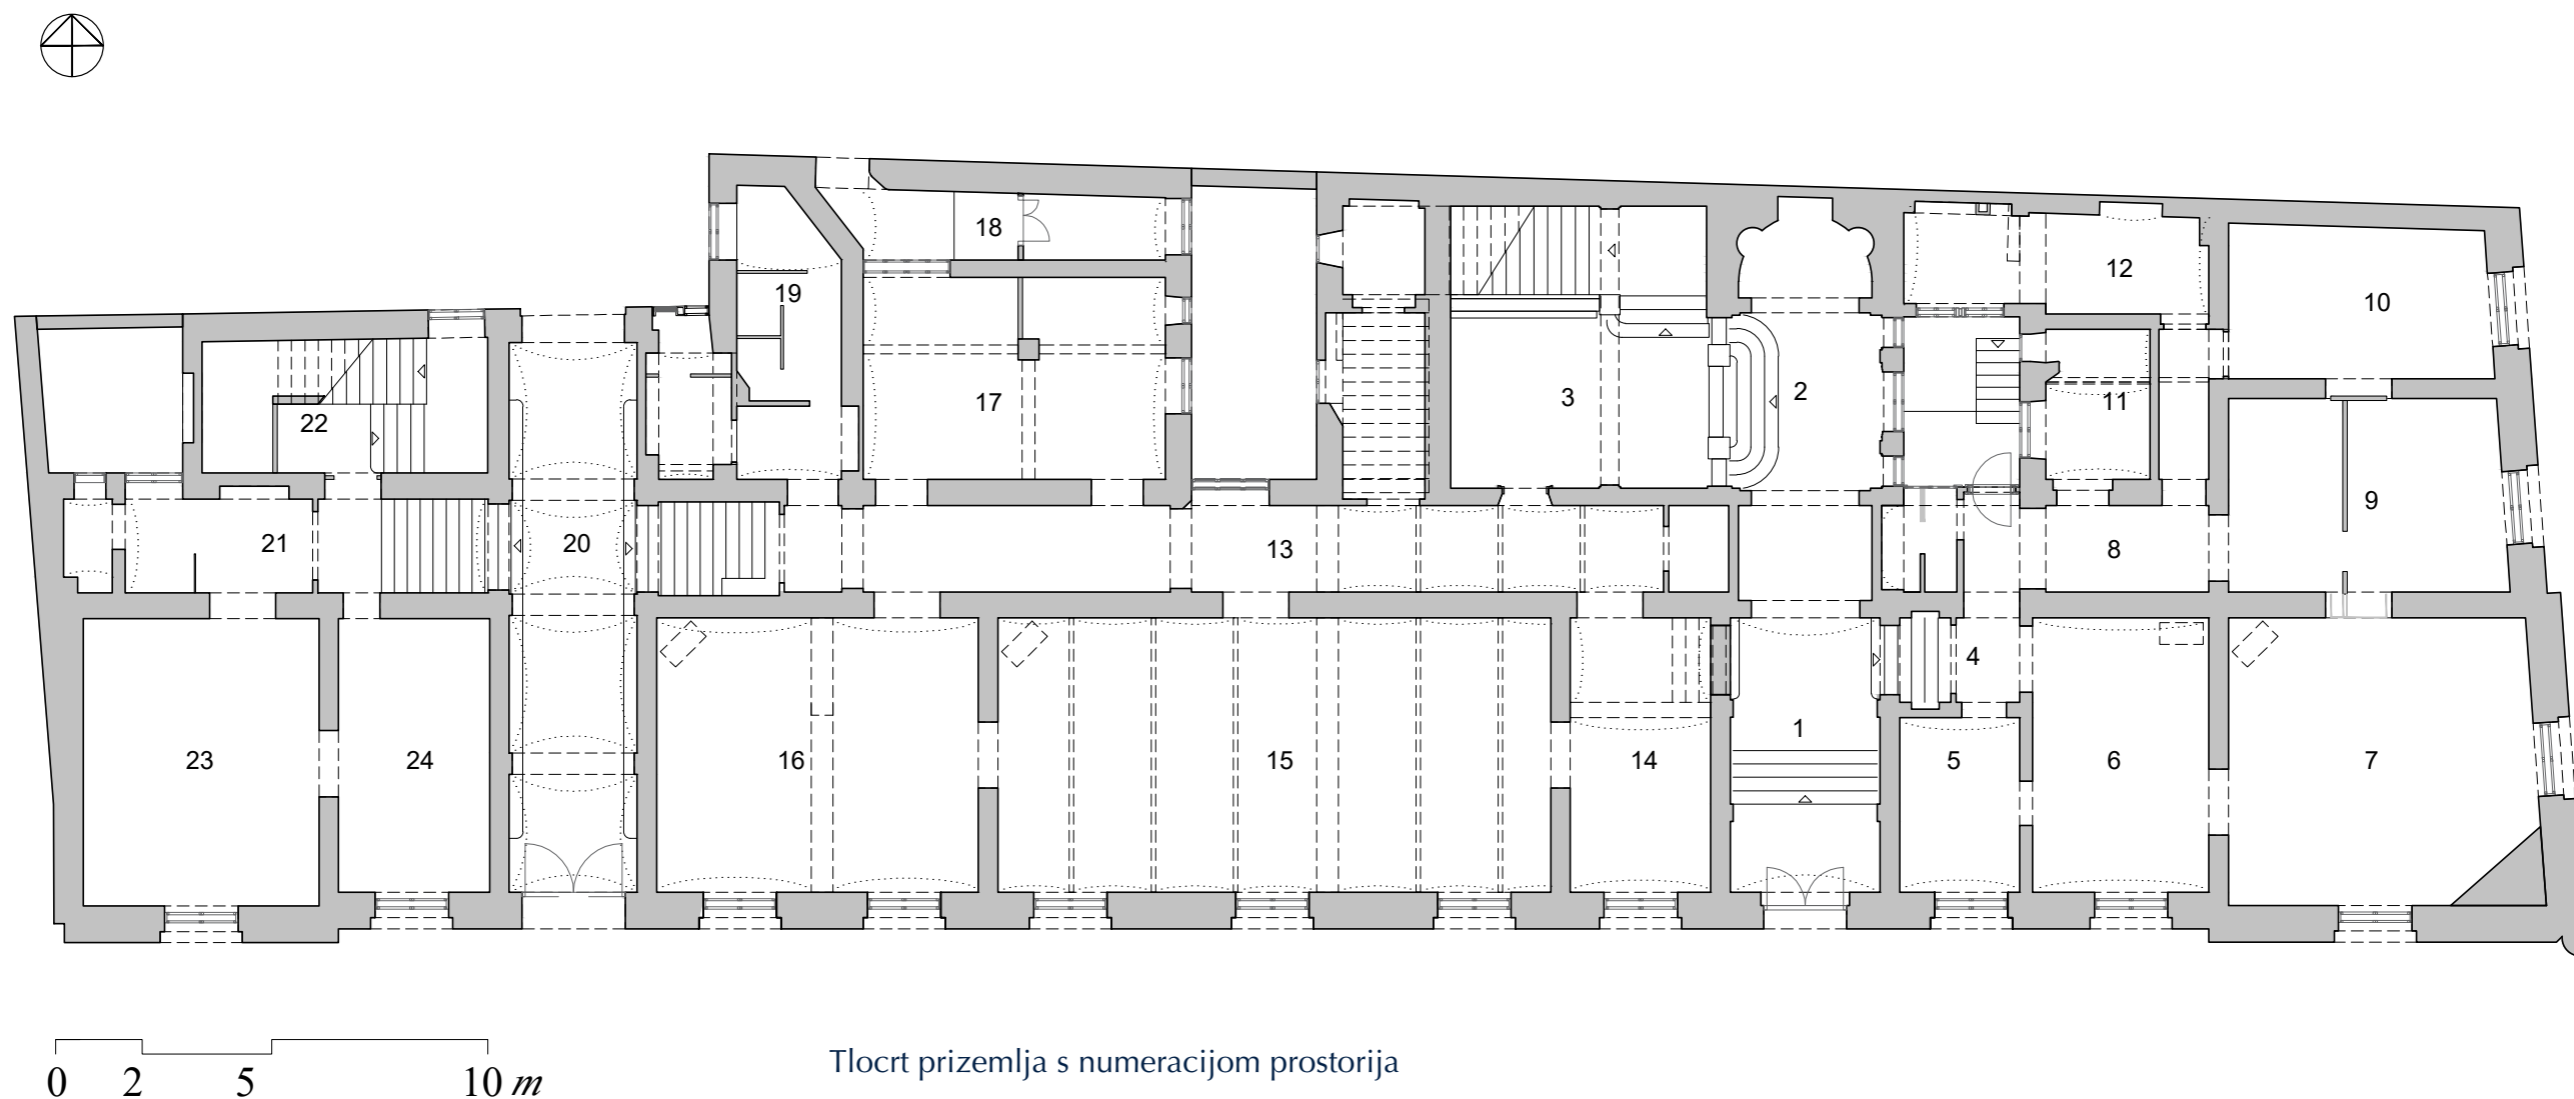
Tlocrt prizemlja s numeracijom prostorija

nik te nizovi prostorija uz južno ulično pročelje i sjeverno dvorišno začelje. Na zapadnoj strani (gdje se na palaču nastavlja druga kuća u bloku) hodnik seže gotovo do graničnoga bočnog zida, dok na suprotnoj strani hodnik vodi do prostorija poredanih uz bočnu uličnu fasadu. U skladu s izduženim formatom, ali i izvornom namjenom koja je objedinila stan aristokratskoga vlasnika, stambene prostore za iznajmljivanje te prostorije za posluđu, u palači su organizirana dva stubišta na dvorišnoj strani – glavno, reprezentativno, približno u sredini i pomoćno u zapadnom uglu građevine. Glavno stubište povezuje samo visoko prizemlje i kat, a bočno stubište vodilo je od podruma do potkrovlja. Podrum ima zasebne ulaze na dvorišnoj strani i više nije povezan s gornjim etažama.

U **visokom prizemlju** navedenu longitudinalnu dispoziciju presijecaju dva ulazna prostora, formirana cijelom dubinom palače. Istočni ulazni prostor svečano je predvorje glavnog stubišta, a zapadni je veža koja vodi do unutarnjeg dvorišta i pomoćnog stubišta. Predvorje počinje bačvasto svodenim ulaznim prostorom (prostorija br. 1),<sup>50</sup> osvjetljenim kroz visoko nadsvjetlo uličnoga portala, u kojem nekoliko kamenih stuba vodi do podesta odakle su se granala dva kraka stuba prema prostorijama visokoga prizemlja. Slijedi vestibul (br. 2) zaključen polukružnom nišom – »apsidom« (s tri manje niše) i široko rastvoren prema bočno smještenom halu sa stubištem (br. 3) do kojega se uspinje nekoliko elegantnih zaobljenih stuba. Vestibul je osvjet-

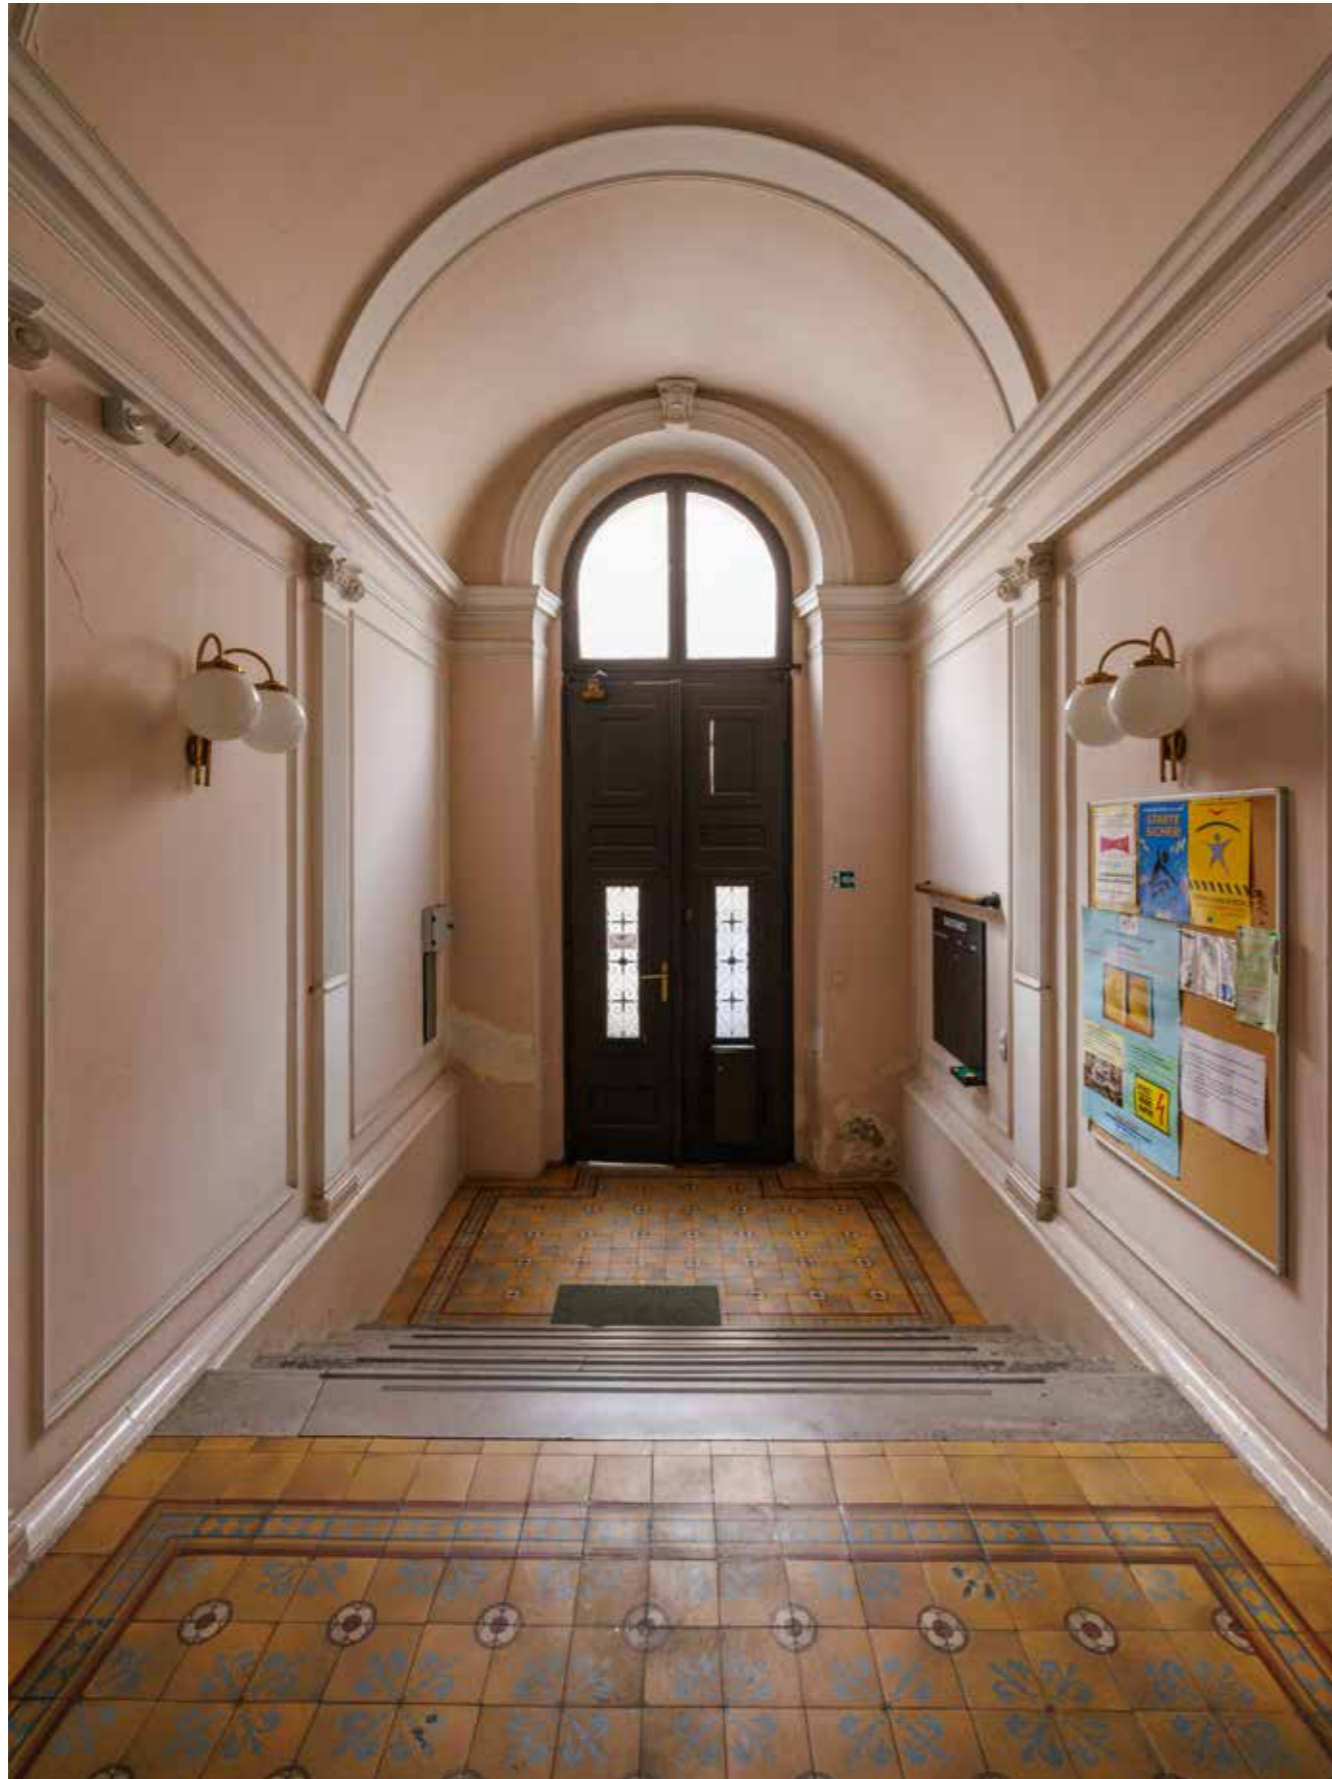
Predvorje (br. 1), pogled prema pročelnom ulazu

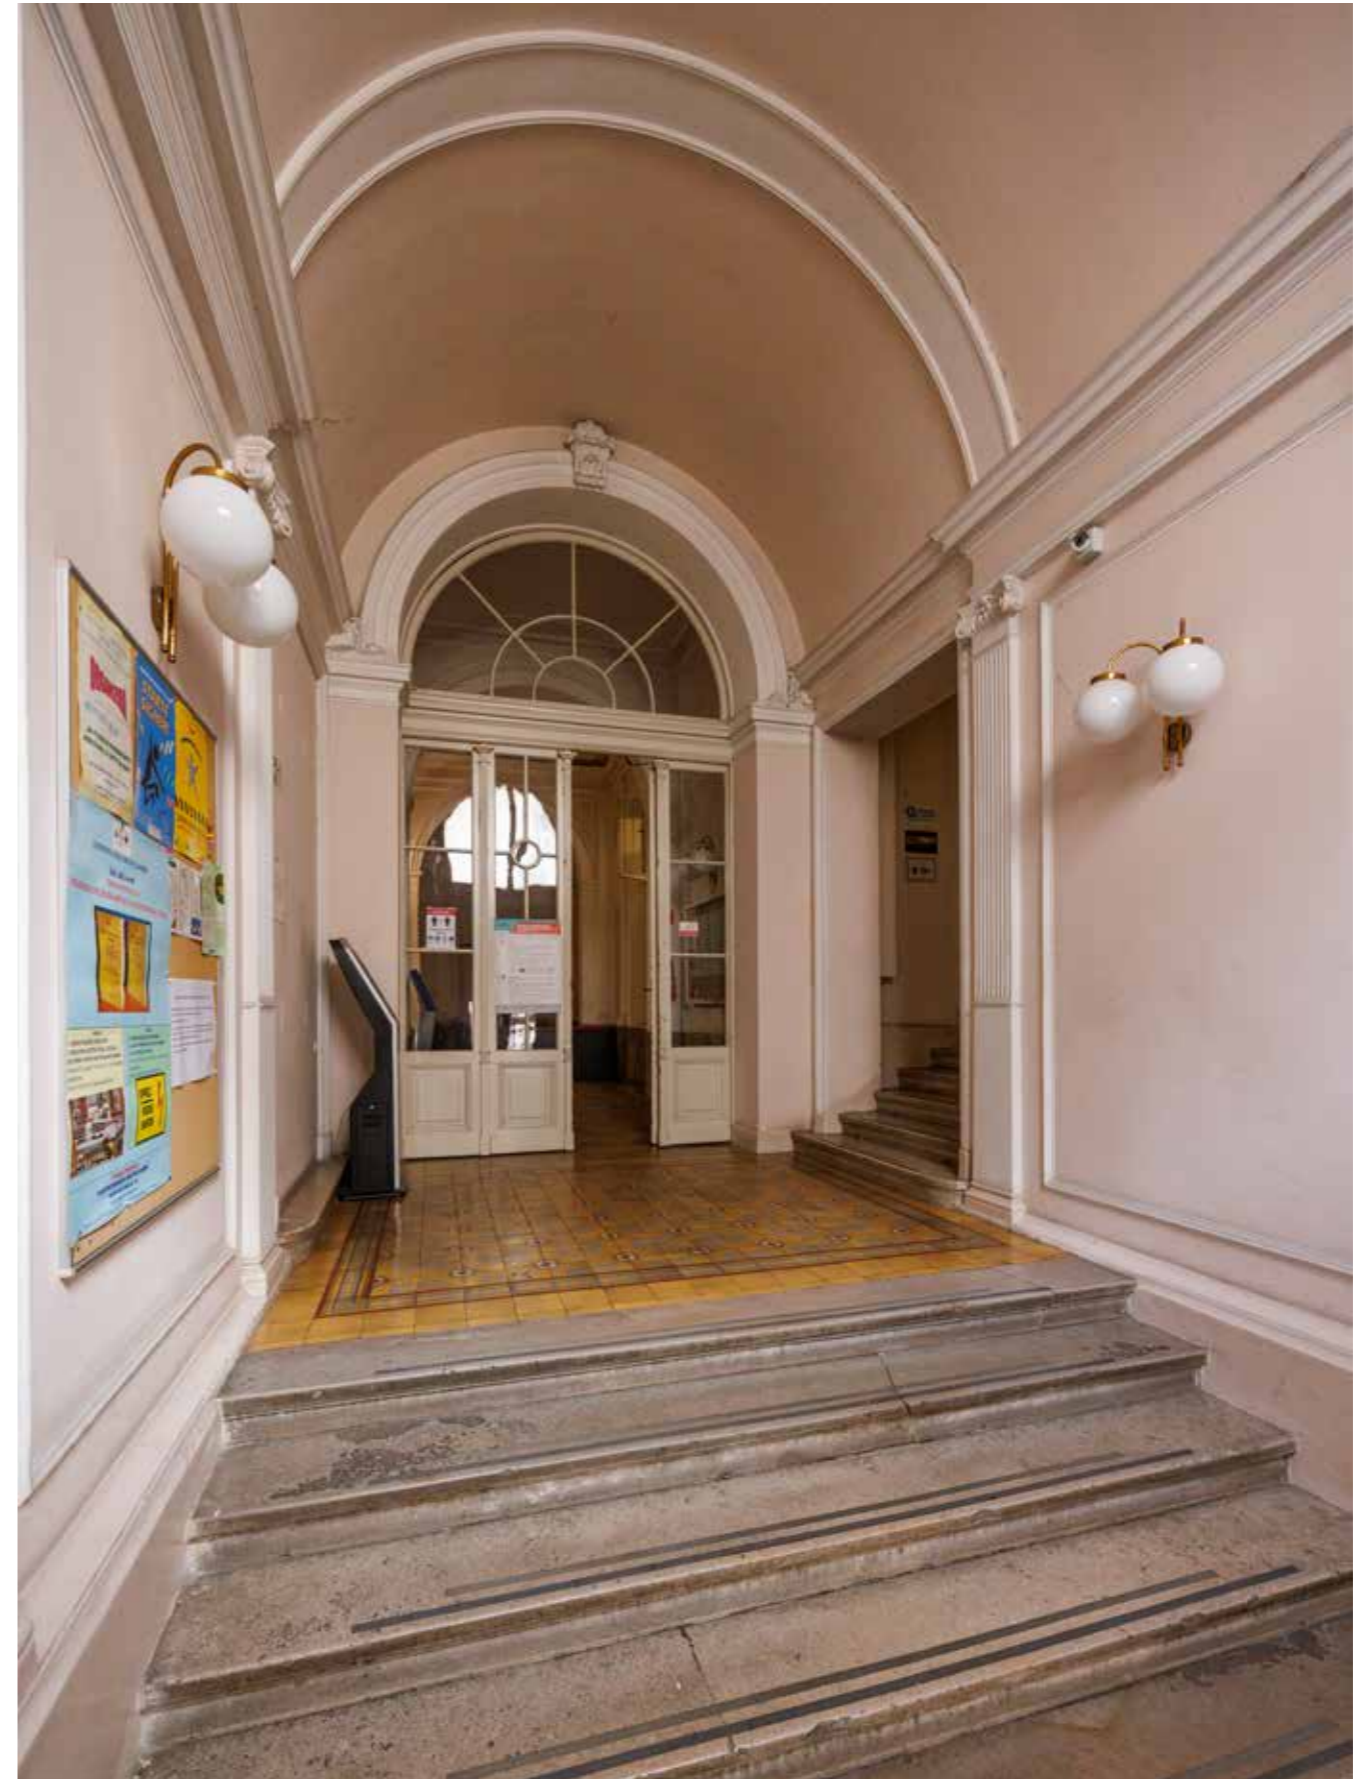
Predvorje, pogled prema ulazu u vestibul i ulazu u istočni dio prizemlja

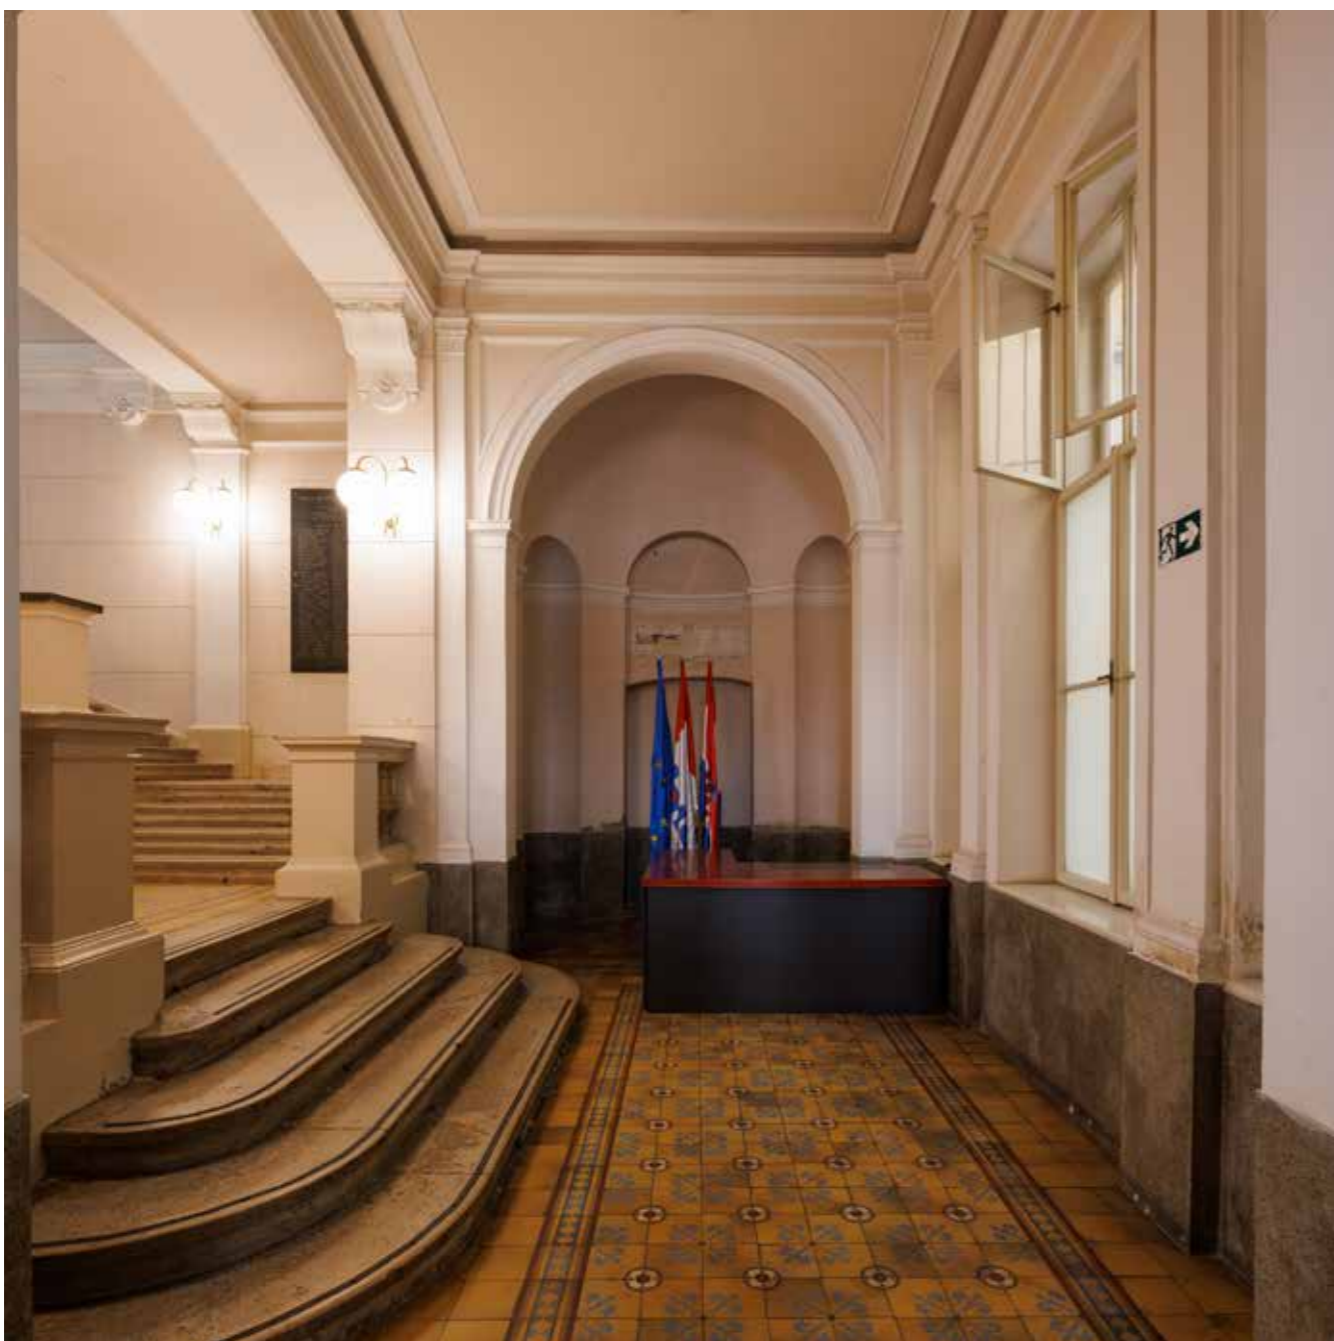
Vestibul (br. 2), pogled na »apsidu« i ulaz u stubišni hal

Vestibul (br. 2) natkriven je stropom, tako da su tu pilastri znatno viši nego u ulaznom preprostoru, a ukrasi kapitela svedeni su na profilacije i ovulus. Unutar cijeloga vestibula oblikovan je visoki sokl od teraca. Pilastri su postavljeni samo na istočnom zidu, dijeleći polja s prozorima prema svjetlarniku na središnje šire polje i bočna uža polja. Zapadno se vestibul u cijeloj širini rastvara prema stubištu otvorom zaključenim arhitravom, poduprtim masivnim volutnim konzolama s rozetama. Unutar otvora umetnute su sa svake strane kamene balustrade. Kraće strane vestibula (sjevernu i južnu) uokviruju profilirani lukovi na nižim toskanskim pilastrima čije se profilacije nastavljaju u već spomenuto zaobljenje (»apsidu«) s trima manjim nišama i kalotom. U srednjoj niši je kartuša. Strop vestibula također je raščlanjen bogatim profilacijama i rozetom.

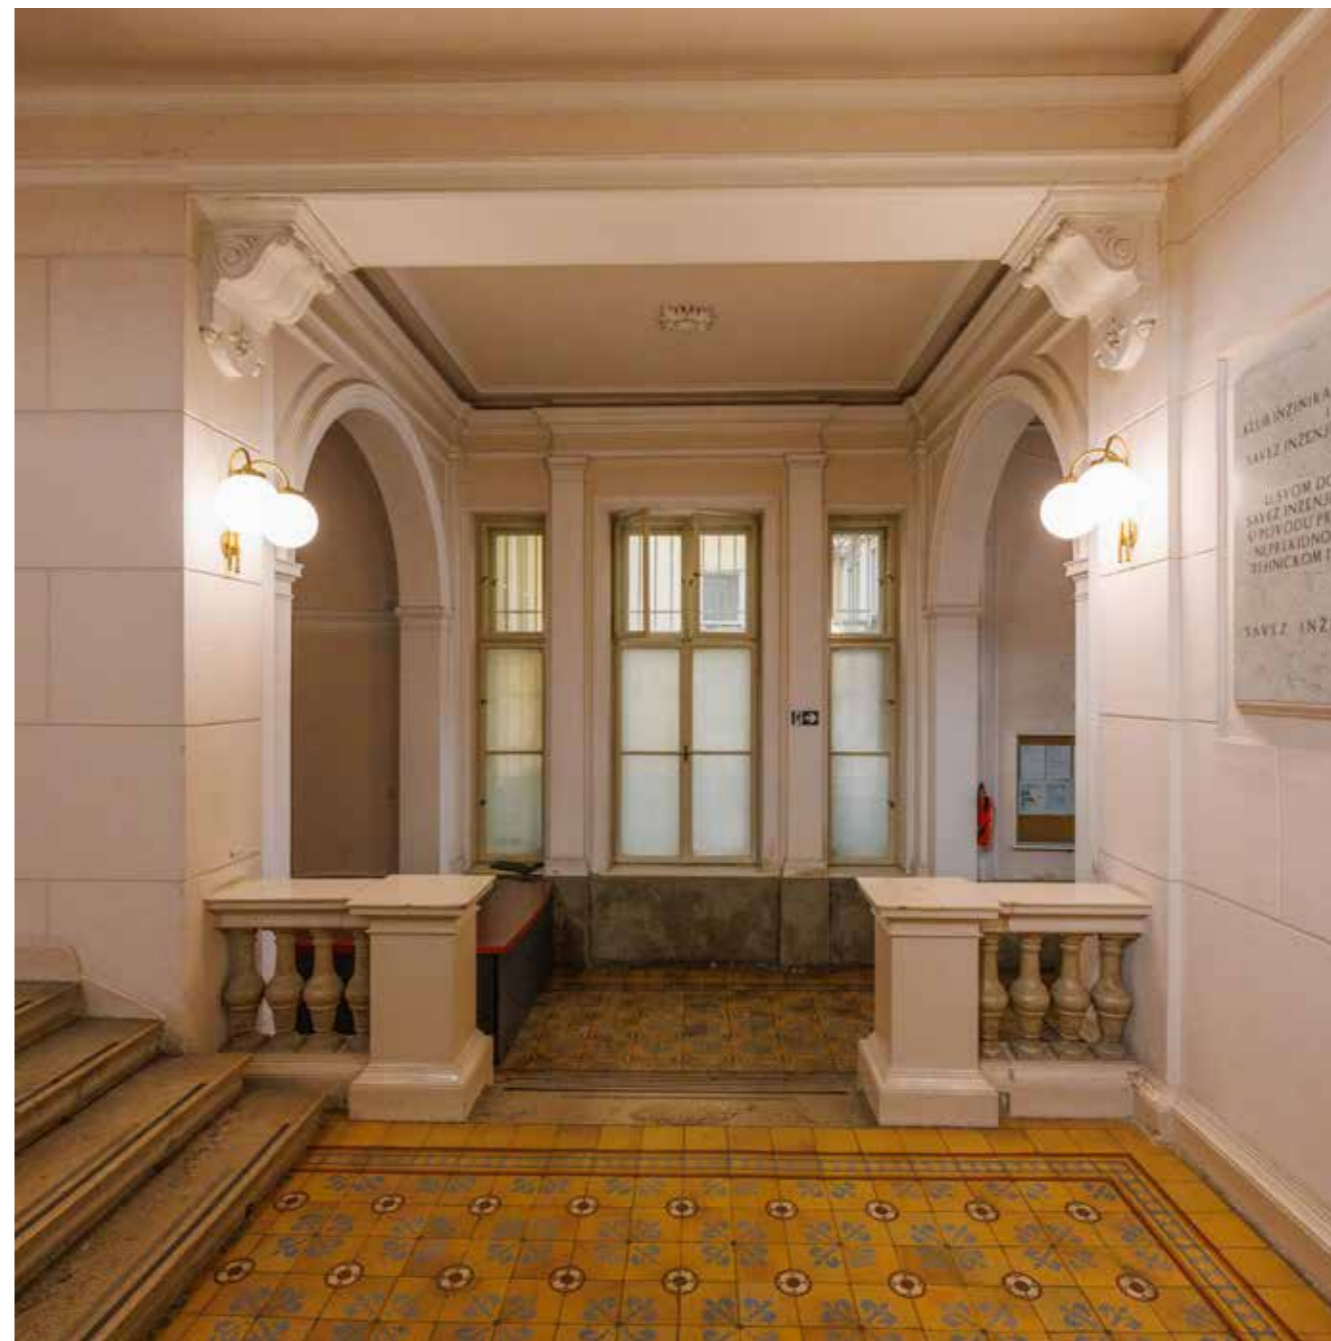
Pogled iz hala na vestibul i prozore prema svjetlarniku

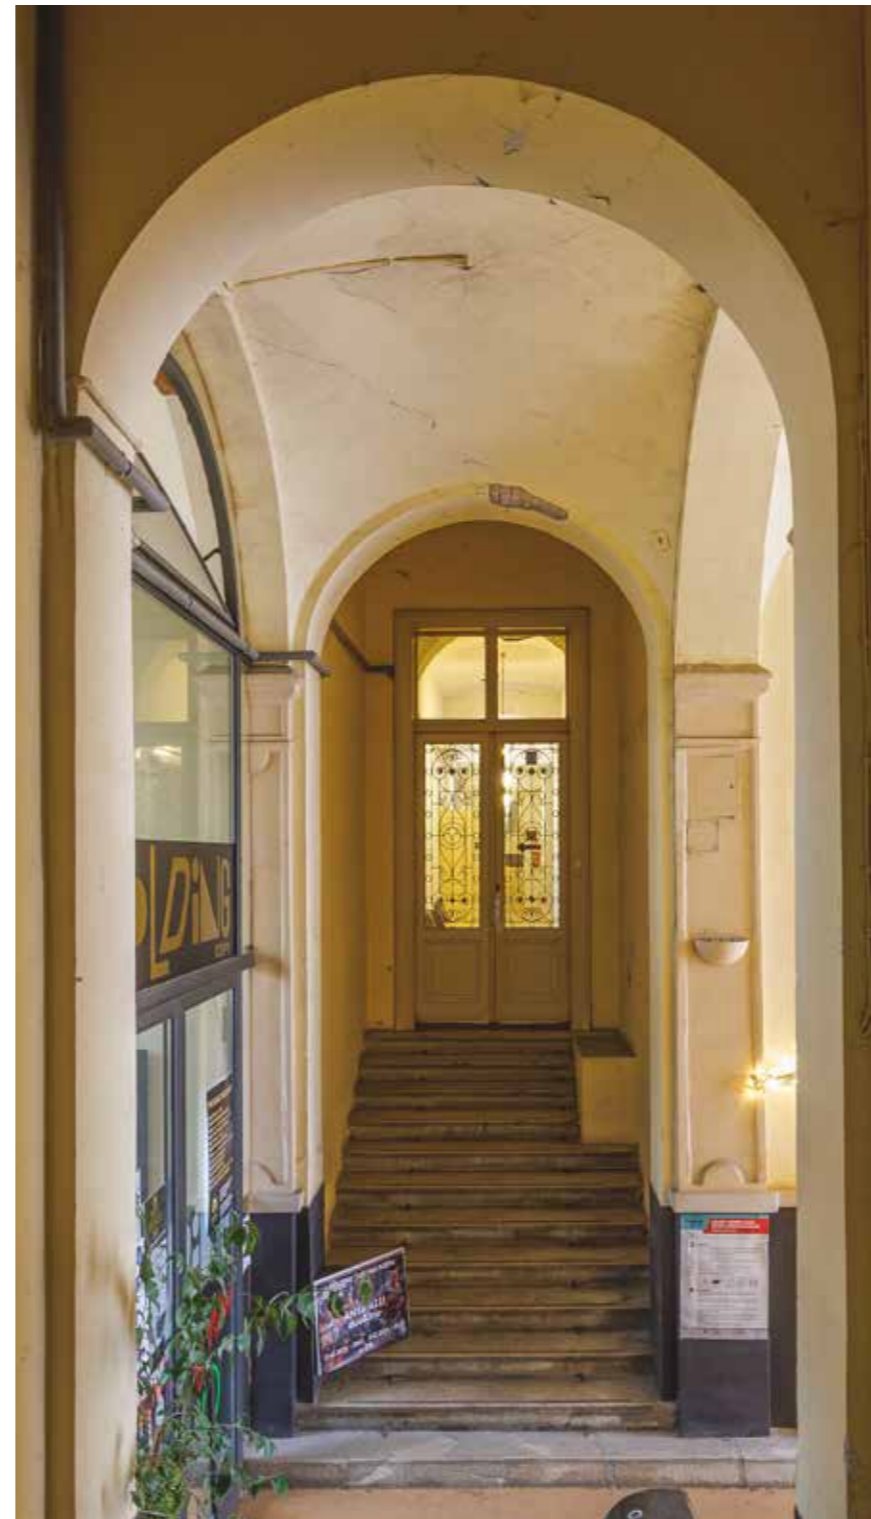
Ulaz iz veže u srednji dio prizemlja

češke kape. Osim što, kako je već spomenuto, omogućuje kolni pristup dvorištu, iz nje su također organizirana dva nasuprotna ulaza u srednji i zapadni dio visokoga prizemlja, do kojih vode kamene stube. Kao i u istočnom predvorju, vratnice su ostakljene, sa zaštitnom dekorativnom rešetkom, a iznad vrata su nadsvjetla.

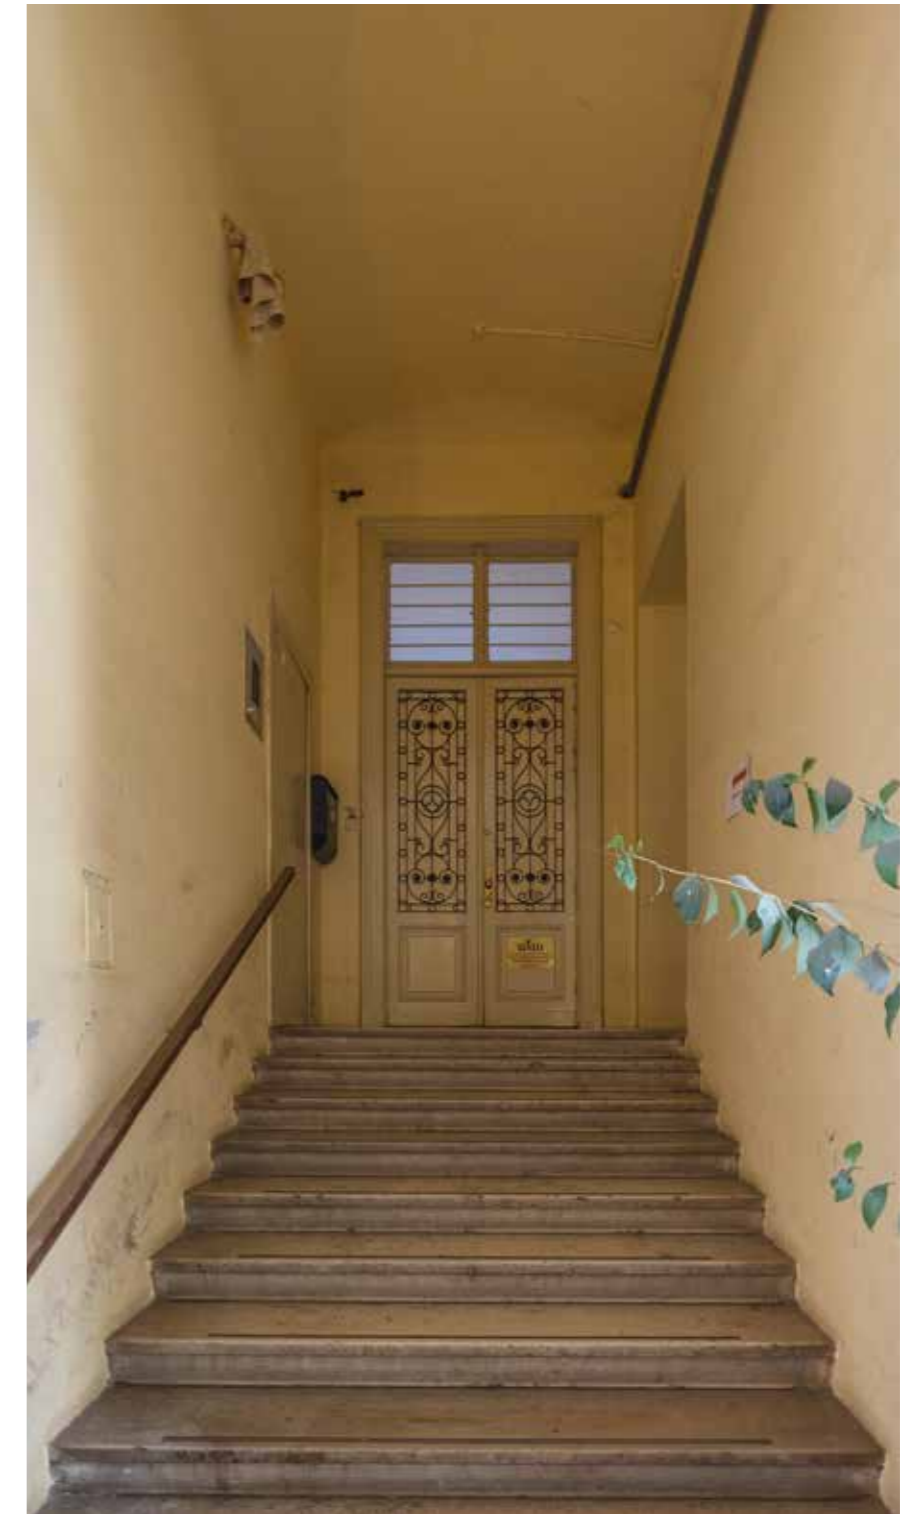
Ulaz iz veže u zapadni dio prizemlja

Lijevi (zapadni) ulaz iz veže vodi do zapadnog dijela visokoga prizemlja. Tlocrtni raspored tu čine predsoblje (br. 21) između pomoćnog stubišta (br. 22) i dviju soba (br. 23, 24) uz ulicu (s po jednim prozorom na pročelju). Predsoblje je

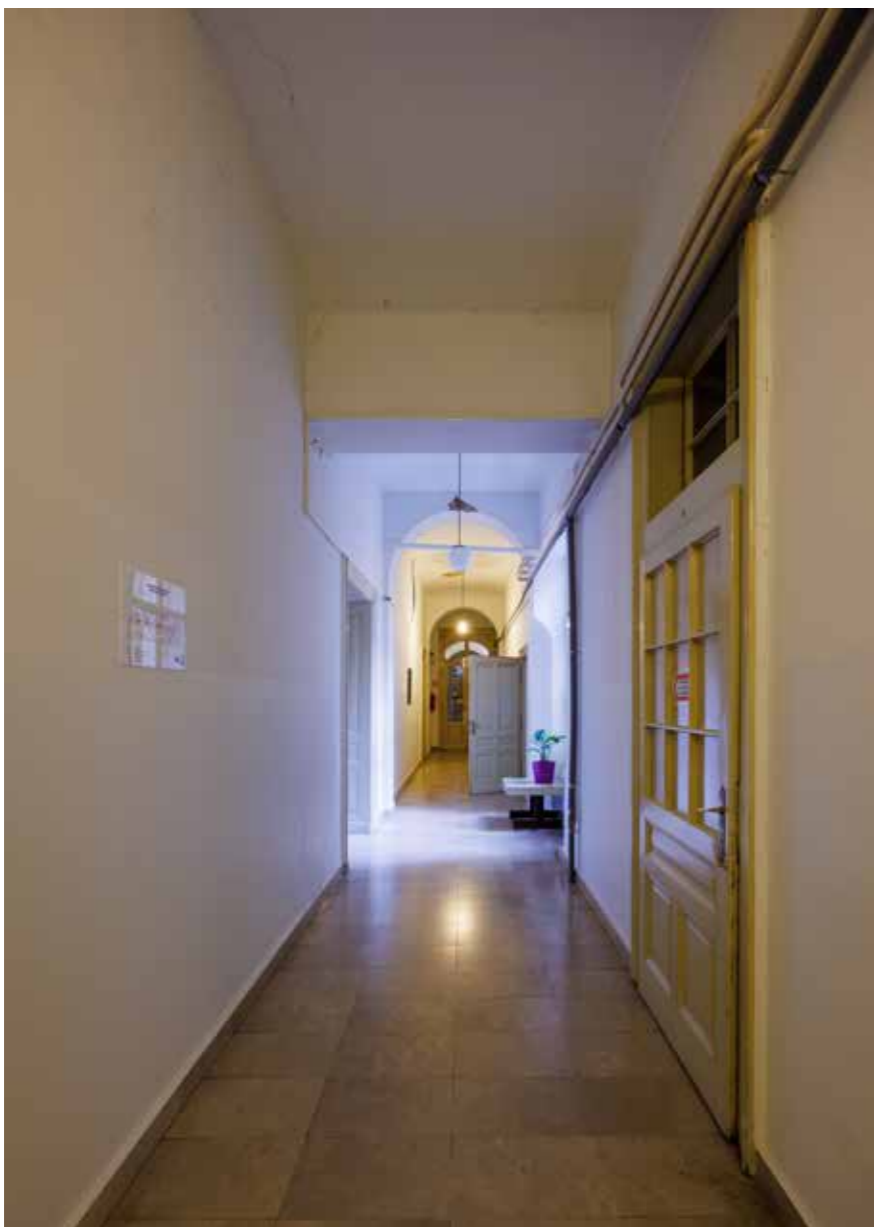
Hodnik u srednjem dijelu prizemlja (br. 13)

Desni (istočni) ulaz iz veže omogućuje pristup hodniku (br. 13) u središnjem dijelu visokoga prizemlja. Uz hodnik se na uličnoj strani nalaze tri sobe (br. 14, 15, 16), a na dvorišnoj kuhinja (br. 17) i sanitarije (br. 19) uz srednji svjetlarnik (koji osvjetljava i glavno stubište) te prolaz (br.

ma. U velikoj središnjoj sobi strop je naknadno snižen, ali je konstrukcija svoda ostala sačuvana u izvornom stanju, a tragovi pokazuju da je naknadno svod bio prikriven stropom. U hodniku, koji presijecaju nosivi lučno rastvoreni zidovi, vidljiva je razlika u položaju svodova: u istočnom su dijelu četiri plitka, poprečno usmjerena svoda, dok su u zapadnom dijelu uzdužno usmjereni plitki svodovi. Na granici između različito usmjerenih svodova nekad se nalazio pregradni zid, od kojega su ostali tragovi u strukturi zida.
