PALAČA HRVATSKOGA  
INŽENJERSKOG SAVEZA  
(NEKADAŠNJA PALAČA VRANYCZANY-DOBRINOVIĆ)  
BERISLAVIĆEVA ULICA 6, 8, ZAGREB  
POVIJEST GRADNJE, VALORIZACIJA I PRIJEDLOG KONZERVATORSKIH  
SMJERNICA

BERISLAVIĆEVA ULICA 6, 8, ZAGREB

POVIJEST GRADNJE, VALORIZACIJA  
I PRIJEDLOG KONZERVATORSKIH SMJERNICA

## KONZERVATORSKI ELABORAT

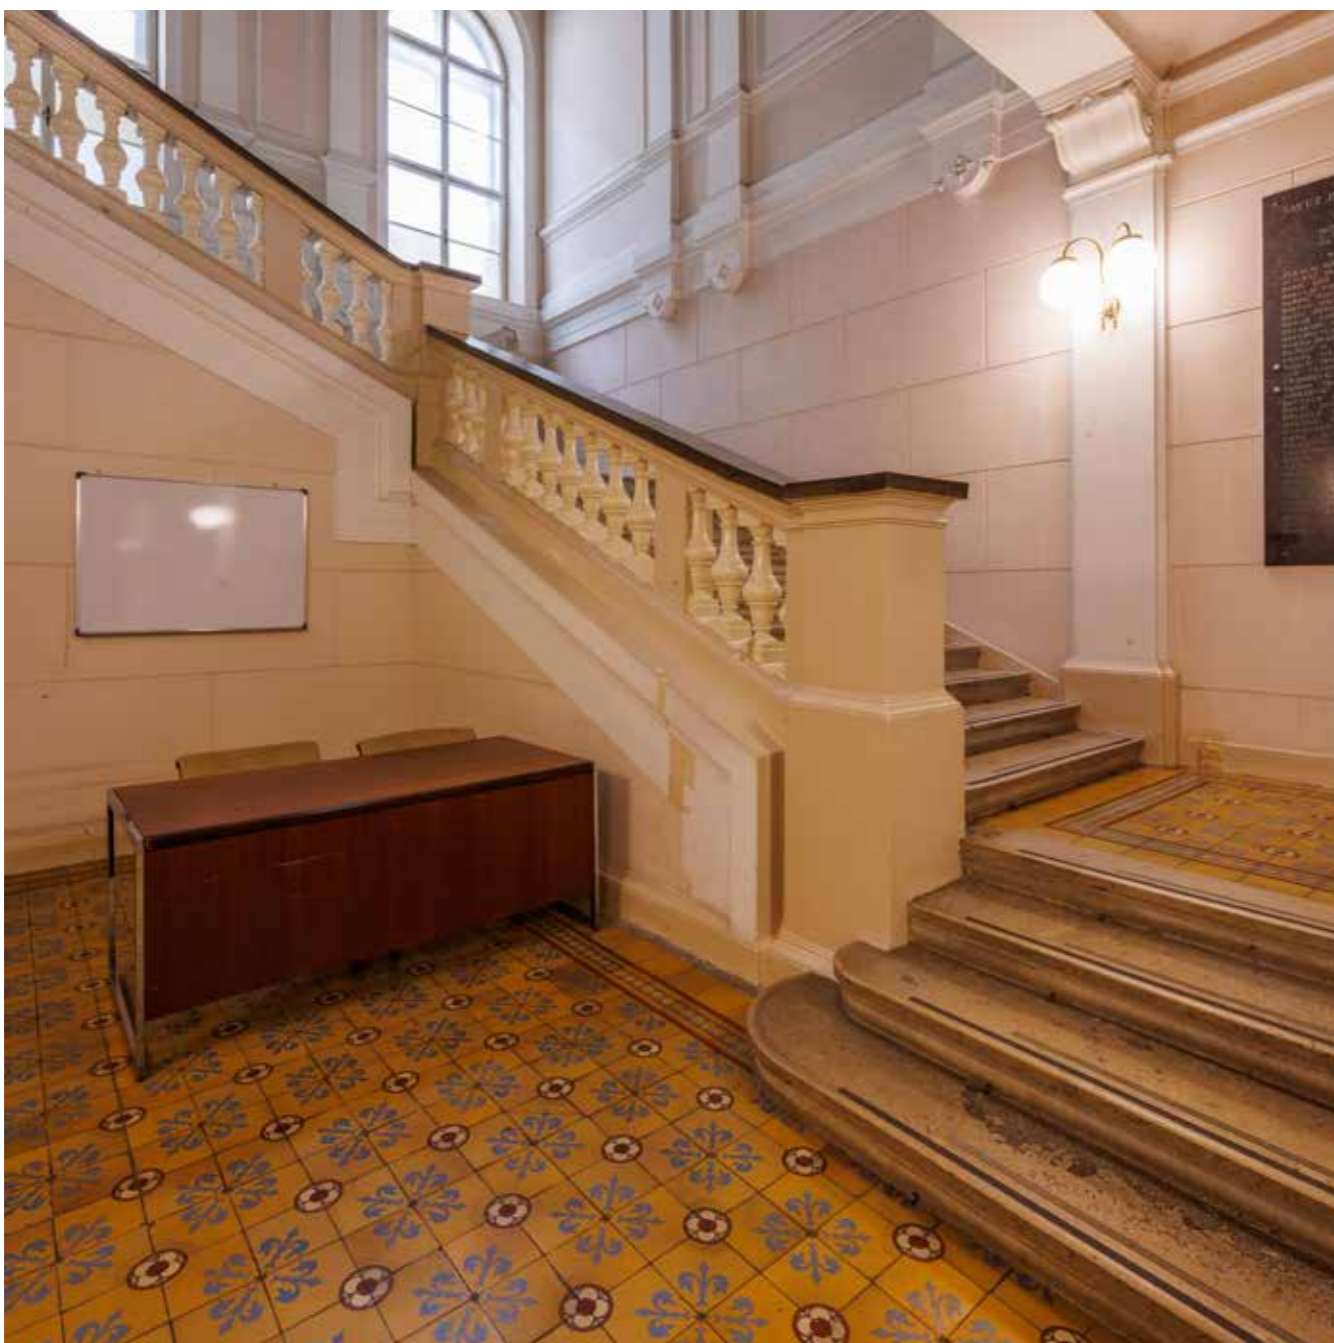
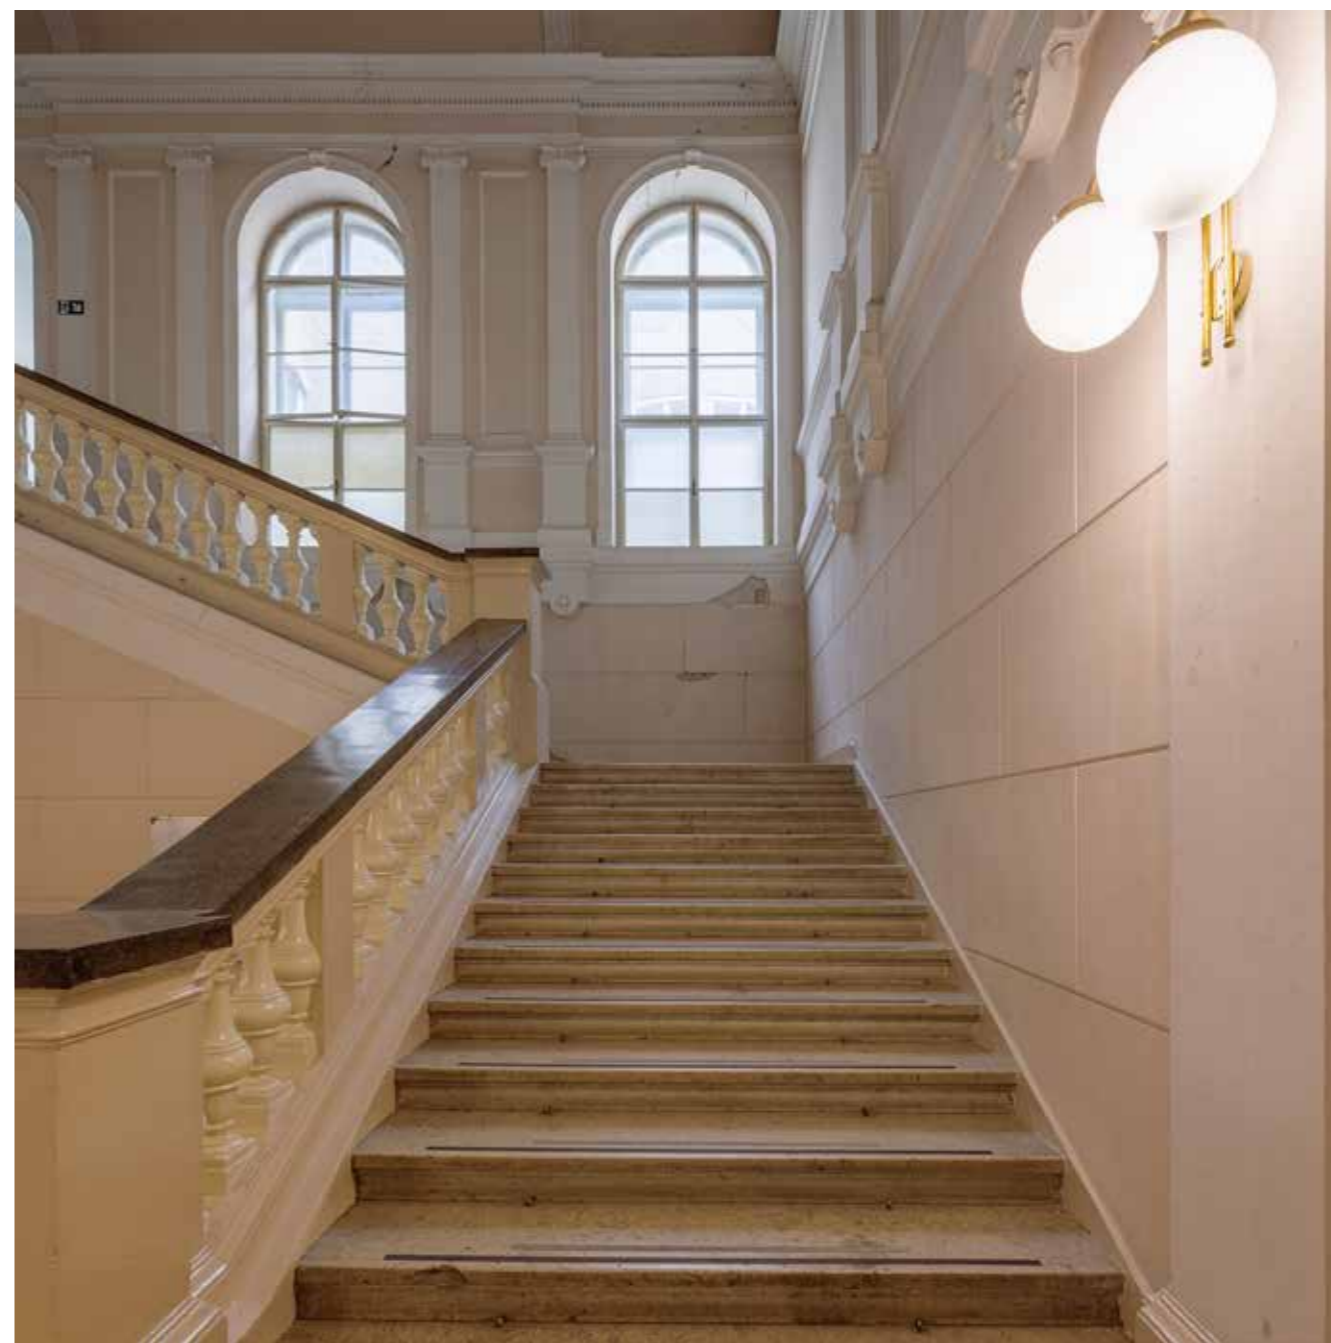
Glavno stubište

**Glavno stubište** između prizemlja i kata formirano je unutar velikog prostora – hala (br. 3) pod zrcalnim stropom, koji visinski obuhvaća obje etaže, a plitki i široki kameni krakovi smješteni su uz sjeverni i zapadni zid, vodeći do podesta – galerija na katu uz južni i istočni zid toga prostora (br. 25). Stubište je ograđeno balustradama, a osvjetljavaju ga dva visoka lučna prozora prema središnjem svjetlarniku.

Kao i u ulaznom predvorju, i tu zidove raščlanjuju pilastri i gređe, dok zrcalni strop krasi bogate profilacije.

Osim predvorja i vestibula, bogata štuko raščlamba krasi i glavno stubište. Zidovi u stubišnom halu (br. 3) artikulirani su u prizemnoj zoni soklom profiliranog ruba, izvedenim u žbuci, te plitkom stiliziranom rustikom. Portal koji iz stu-

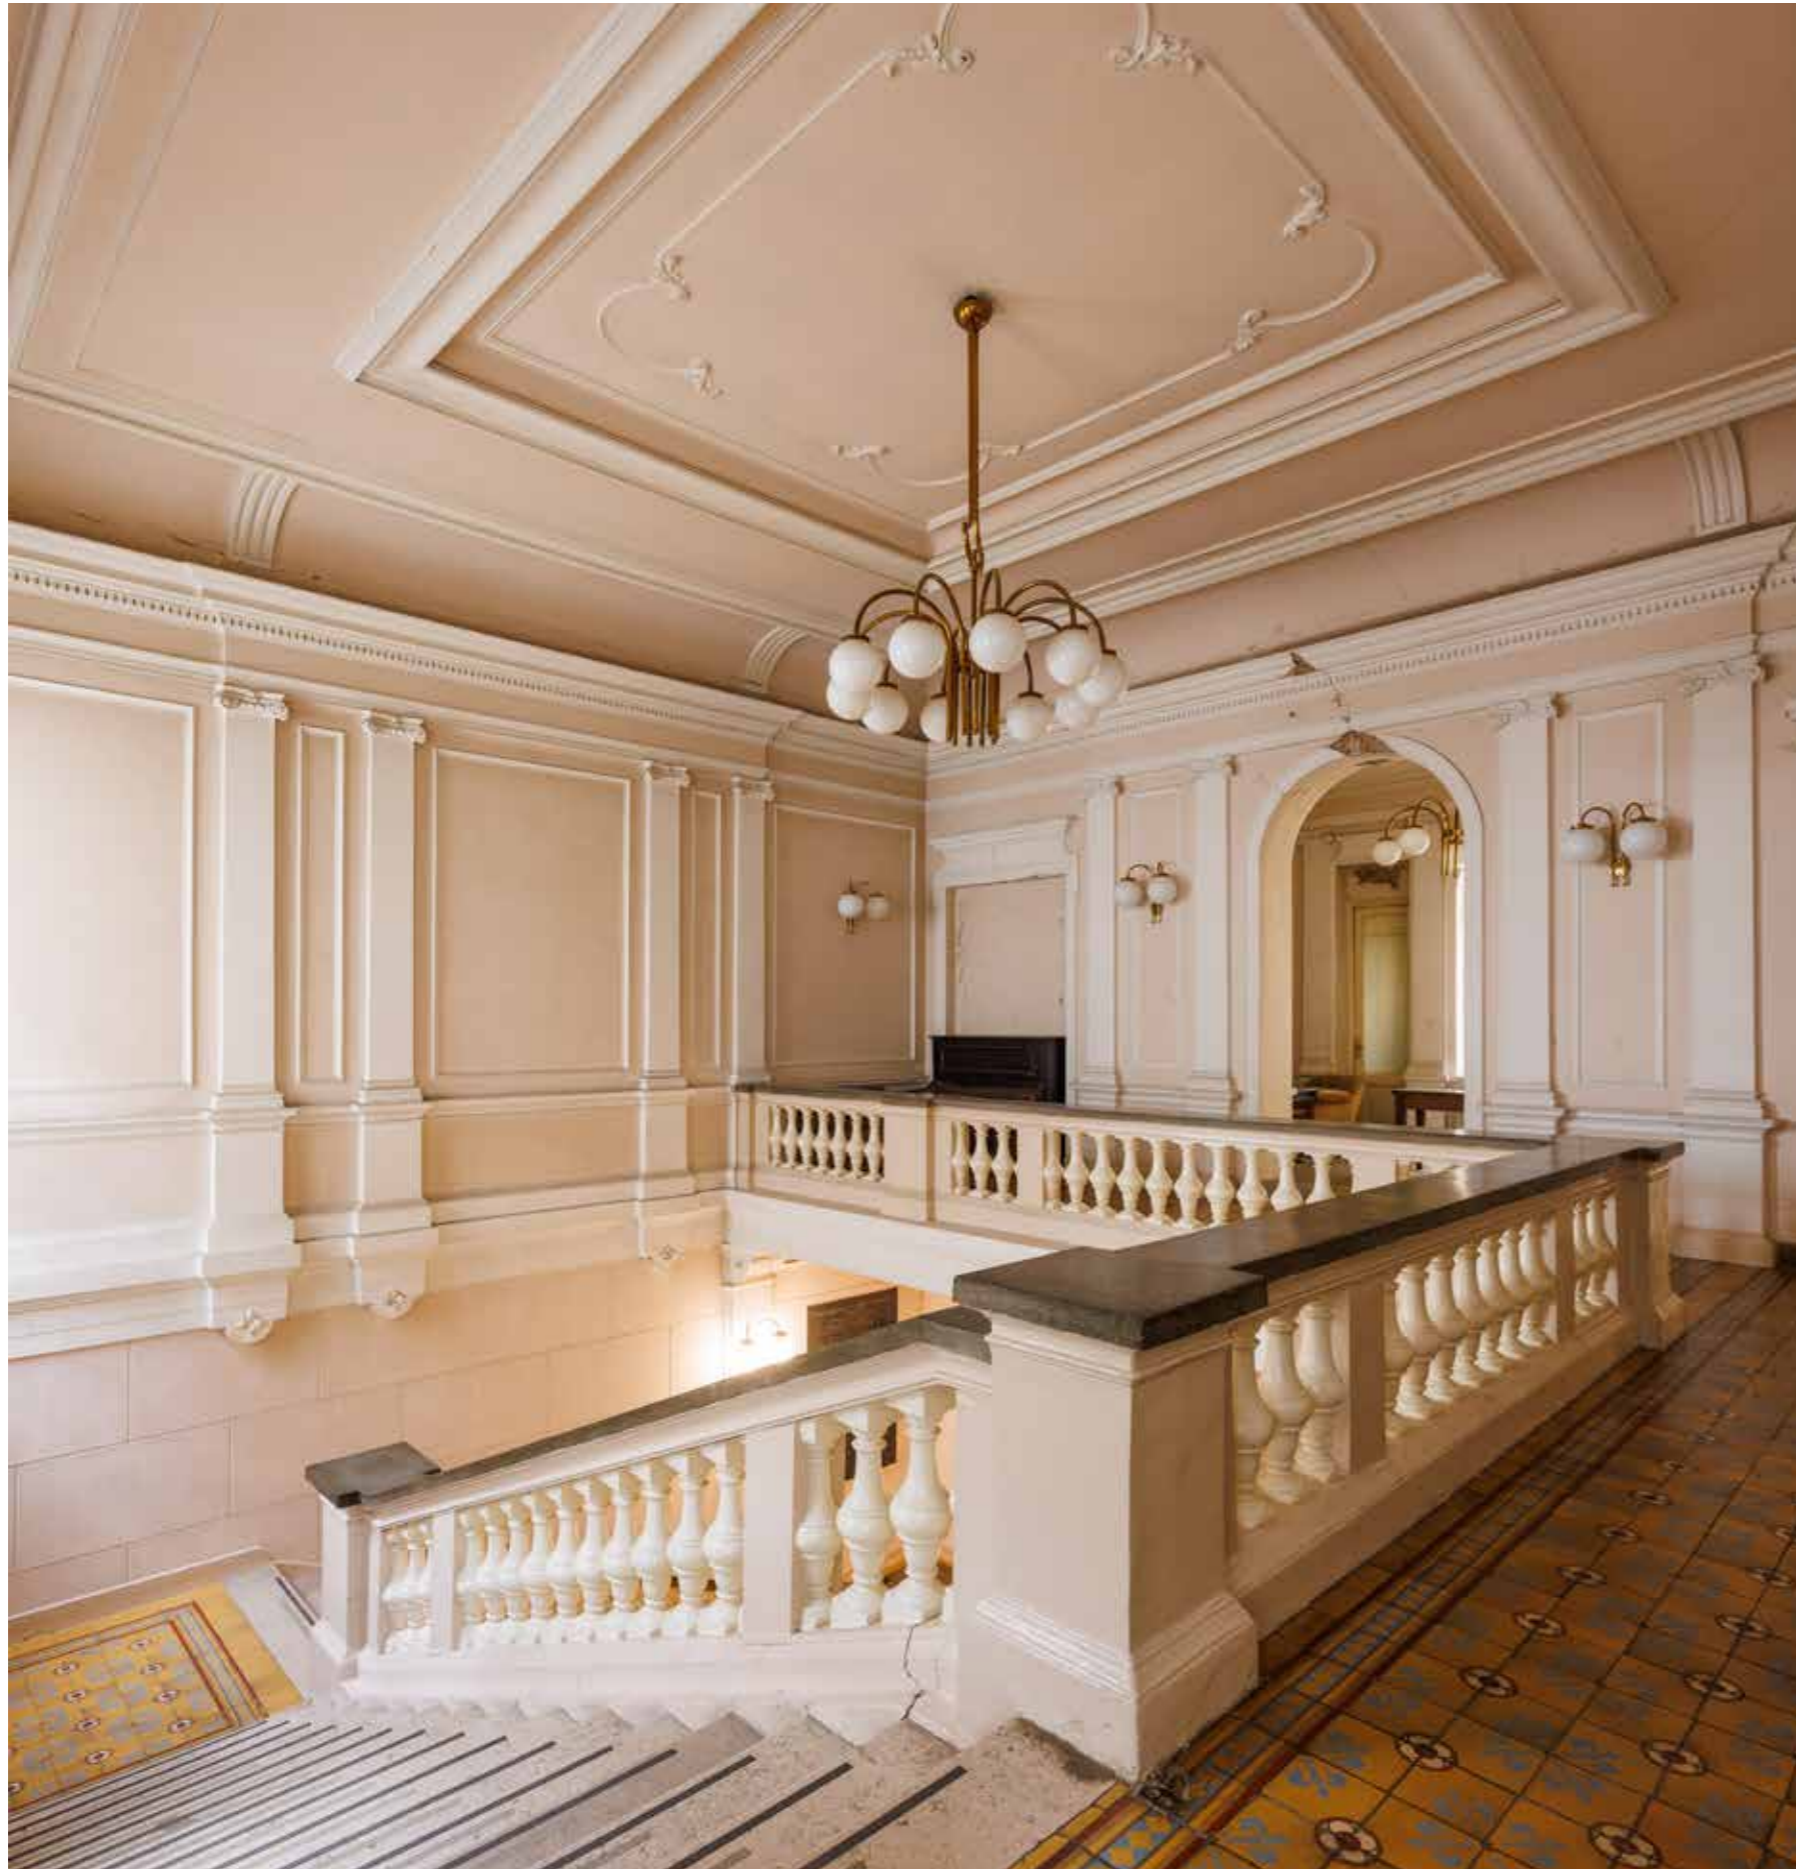
Tlocrt prvog kata s numeracijom prostorija

Tlocrtni raspored prvog kata, uz navedene reprezentativne prostore stubišta i vestibula, čine spomenuti središnji hodnik (br. 50) te nizovi soba na uličnoj strani – sedam južno (br. 34–40), jedna na uglu (br. 32) i dvije istočno (br. 30, 31), dok su prema dvorištu sporedne prostorije. Sve ulične sobe, kao i u prizemlju, imaju ulaze s dvokrilnim vratnicama iz hodnika te su međusobno povezane dvokrilnim vratima u enfiladi (recentno su vrata između prostorija br. 34, 35, 36 i 37 te 38 i 39 zazidana). Između središnje dvorane (br. 36) i prostorije istočno uz nju (br. 35) naknadno je bio probijen otvor vrlo velikih dimenzija koji je također zazi-

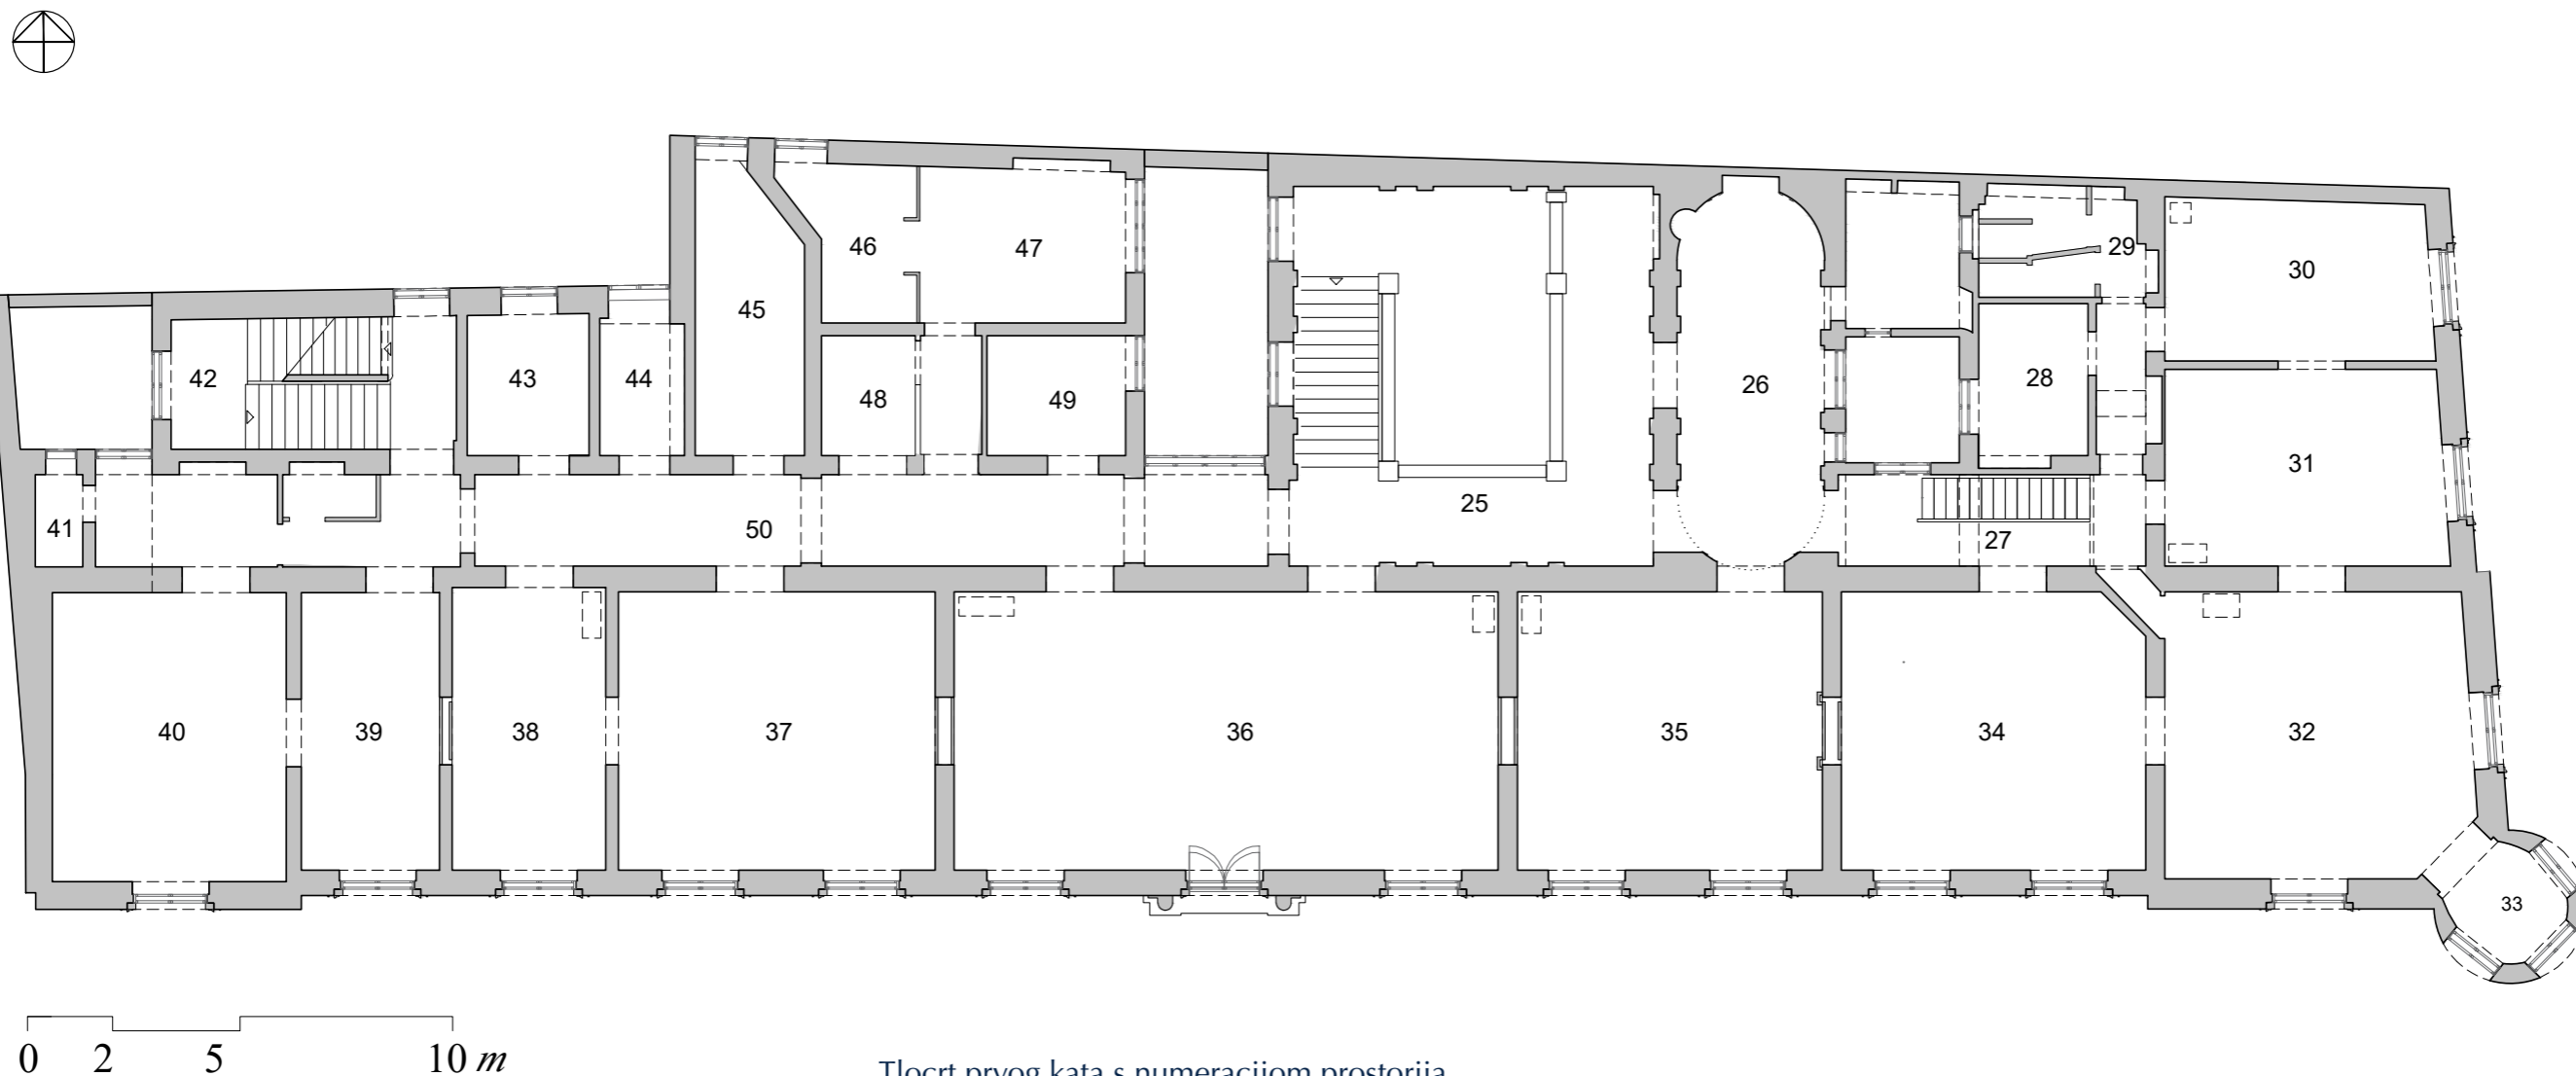
dan. Glavna dvorana (br. 36), u sredini palače, rastvorena je balkonom i dvama prozorima te ima dva ulaza iz hodnika. Slijede prostorije s po dva prozora (dvije istočno i jedna zapadno) te tri prostorije s po jednim prozorom (zapadno). Ugaona soba (jugozapadno), s po jednim prozorom na svakoj strani, rastvara se i prema okruglom erkeru (br. 33), perforiranom trima prozorima. Ulaz u tu sobu iz hodnika organiziran je kroz kosi procijep u kojem je i ložište peći u sobi br. 34. Uz nju se na istočnoj strani palače nalaze još dvije manje sobe, svaka s po jednim prozorom prema ulici. Reprezentativne prostorije u južnom dijelu palače imaju

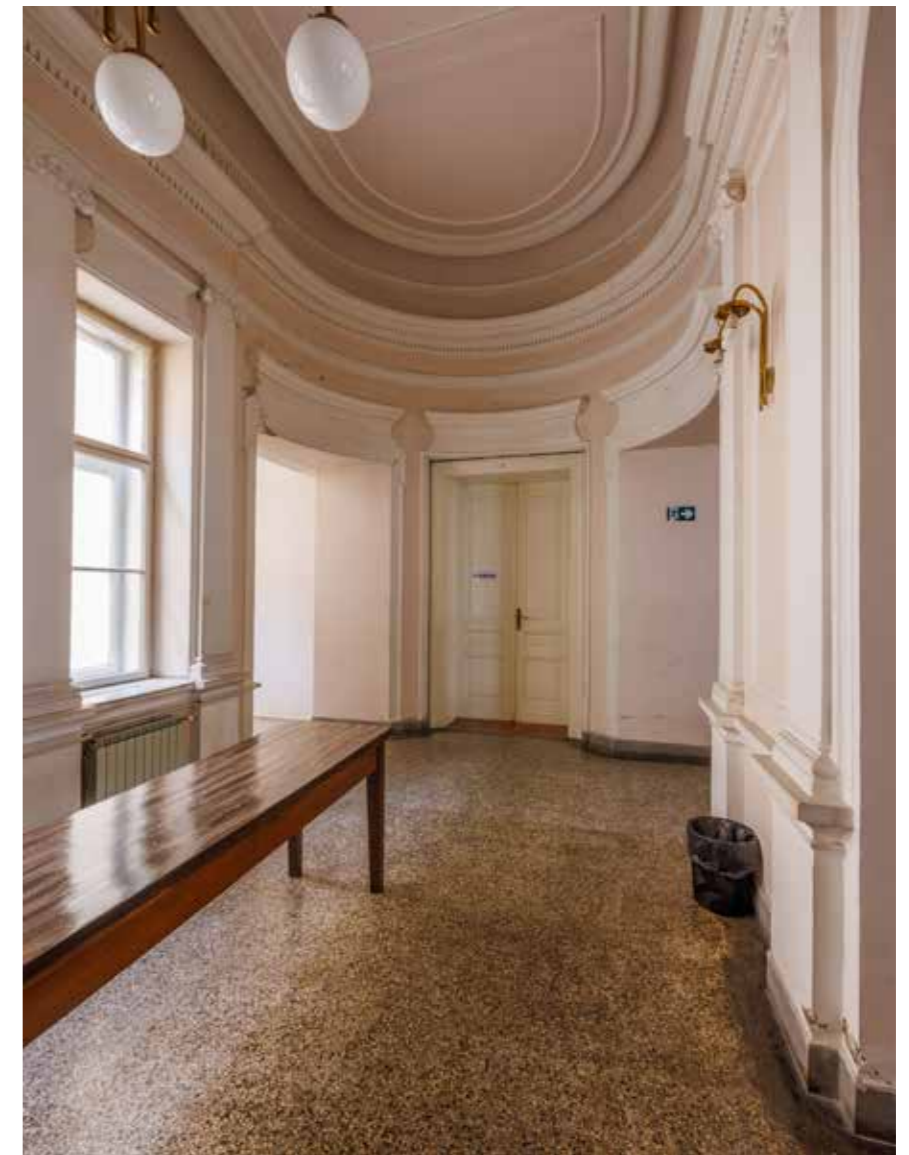
Vestibul na prvom katu (br. 26)

Iznad vestibula u prizemlju, i na **prvom** je **katu** formiran bogato raščlanjen eliptoidni vestibul (br. 26), sa zaobljenim nišama na oba uža kraja, rastvoren prema stubištu, odnosno njegovoj istočnoj galeriji lučnim portalom. Prema istočnom svjetlarniku pak vestibul se rastvara trodijelnim

prozorom od kojih je središnji lučno zaključen (naknadno je u sjeverni dio svjetlarnika umetnuta prigradnja u koju se ulazi kroz bočni prozor vestibula, adaptiran u vrata). Portali i niše raščlanjuju i zaobljene dijelove vestibula – na sjevernoj strani nalaze se polukružna niša i dva slijepa pravokutna portala (jedan od njih i s polukružnom nišom), dok su na suprotnoj strani tri pravokutna portala, od kojih središnji vodi u pročelnu prostoriju (br. 35), a ostala dva omogućavaju protočnost središnjega hodnika koji se proteže s objiju strana vestibula, prolazeći i kroz stubišni prostor, preko galerije uz njegov južni zid.

Eliptoidni vestibul na katu (br. 26) raščlanjen je kao i stubište jonskim pilastrima i trodijelnim gređem, a jedinstvo scenično povezanih prostora postignuto je i jednakim oblikovanjem okvira otvora – portala na spoju s galerijom stubišta i hodnikom te prozorima (srednjim lučnim i bočnim pravokutnima) prema svjetlarniku. Profilacije gređa dodatno su ukrašene dentima, dok je strop raščlanjen višestrukim štukoprofilacijama.

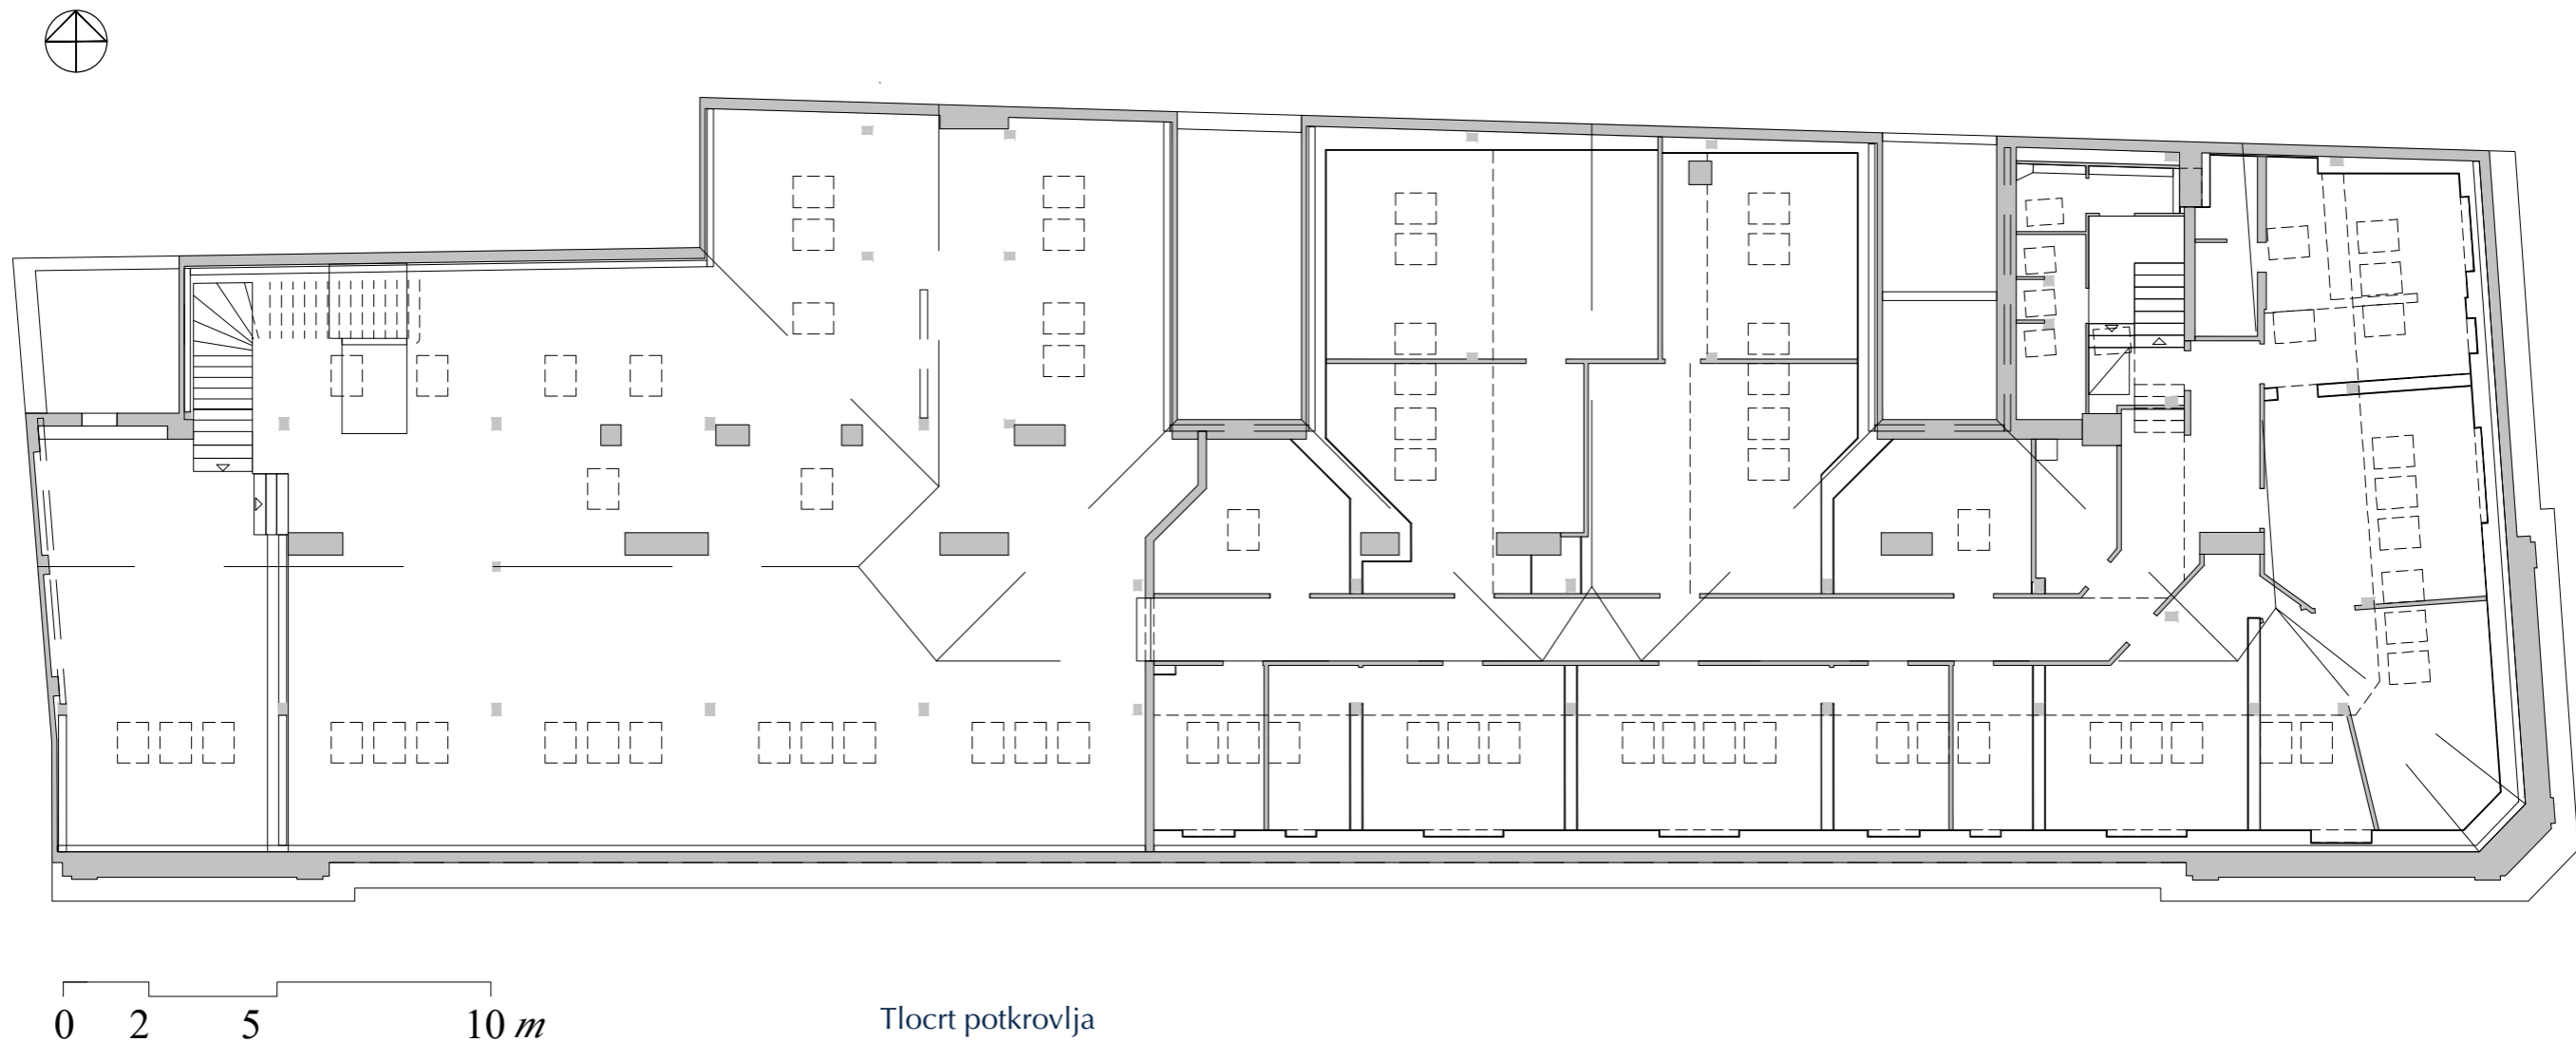
Tlocrt potkrovlja

**Potkrovlje** je prvotno imalo samo gospodarsku namjenu, ali danas je istočni dio također adaptiran u uredske prostorije. Tlocrt čini središnji hodnik, pet manjih soba na južnoj uličnoj strani, jedna na jugozapadnom uglu i još dvije sobe istočno te šest prostorija različite veličine na sjevernoj dvorišnoj strani, između istočnog i srednjeg svjetlarnika. Prostor je uređen tako da su ostale vidljive drvene grede. U taj adaptirani dio pristupa se već spomenutim recentnim stubištem u istočnom dijelu palače, dok u tavanski dio potkrovlja vodi zapadno stubište. Prostor je osvijetljen krov-

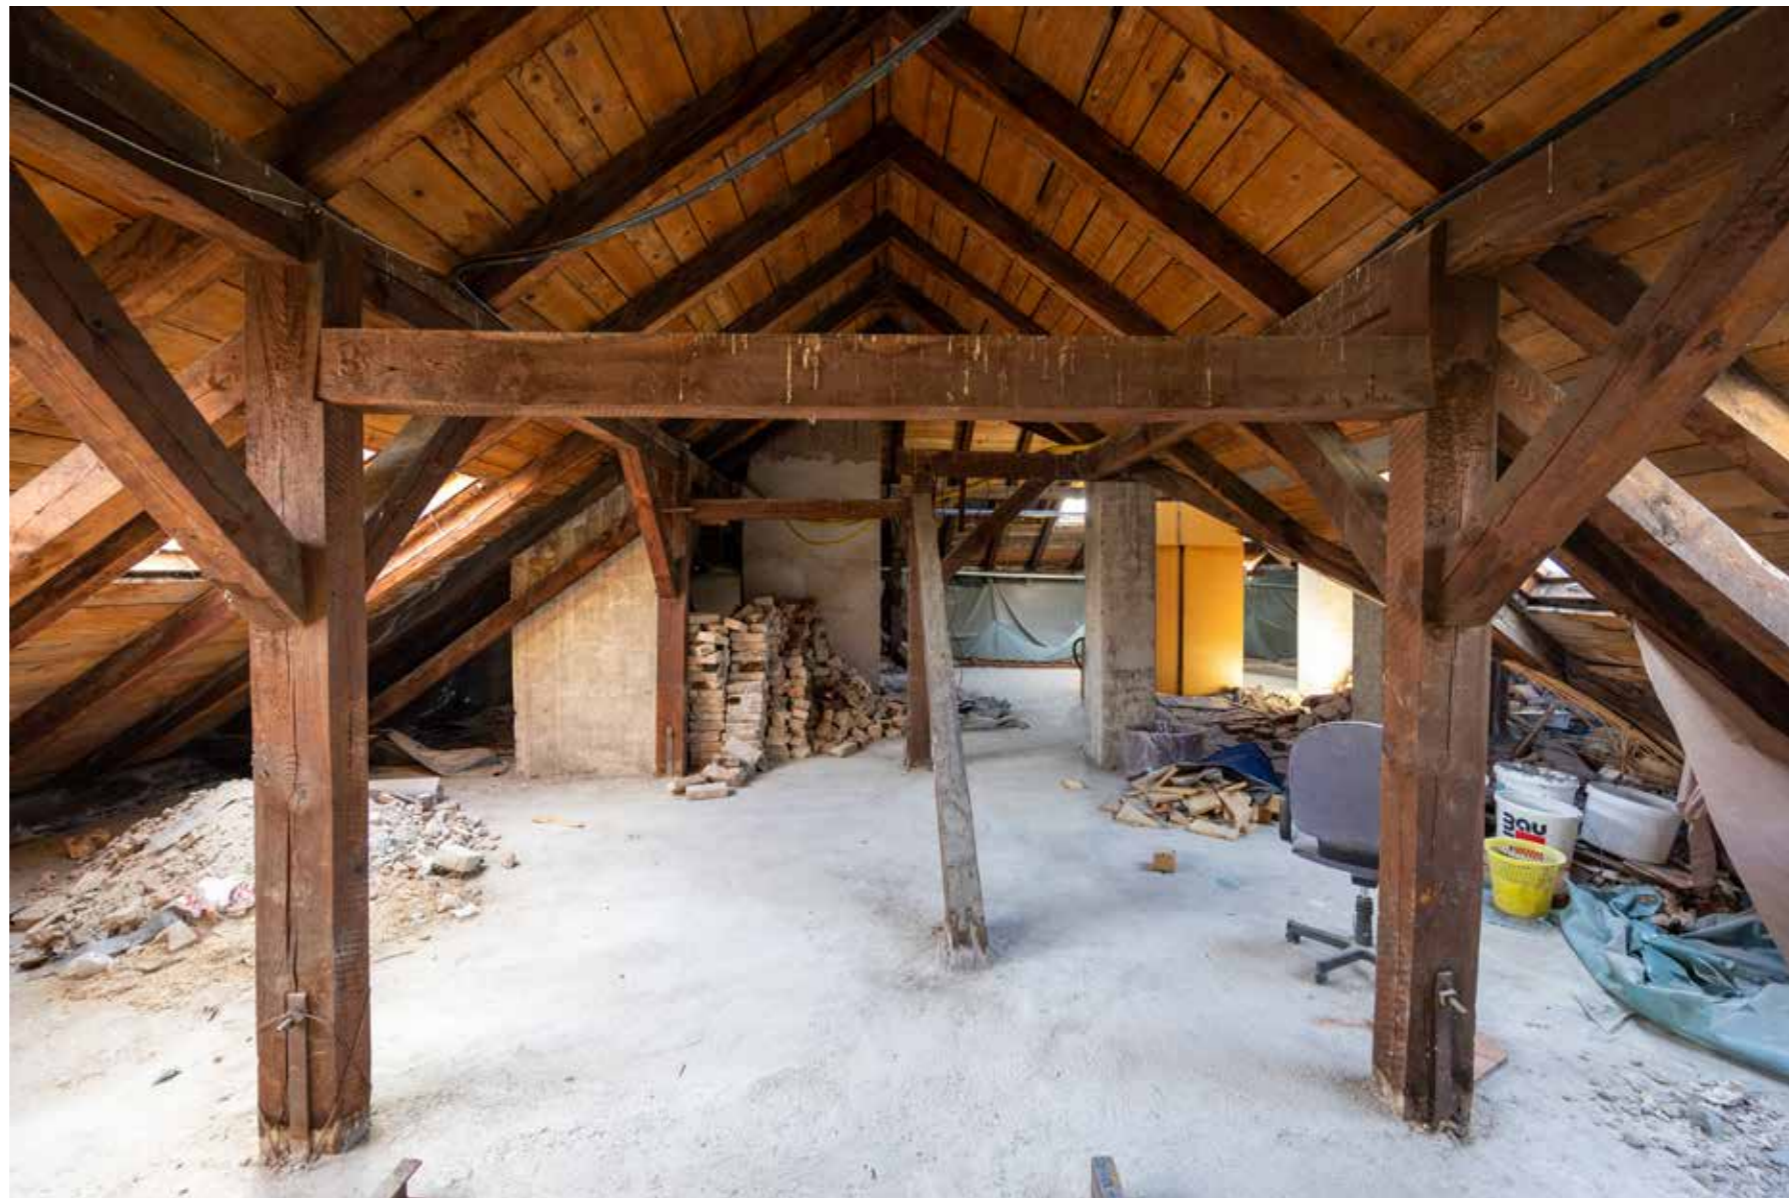
Potkrovlje

nim prozorima, poredanima na uličnim stranama krovnih kosina te na krovštima traktova uz svjetlarnike.

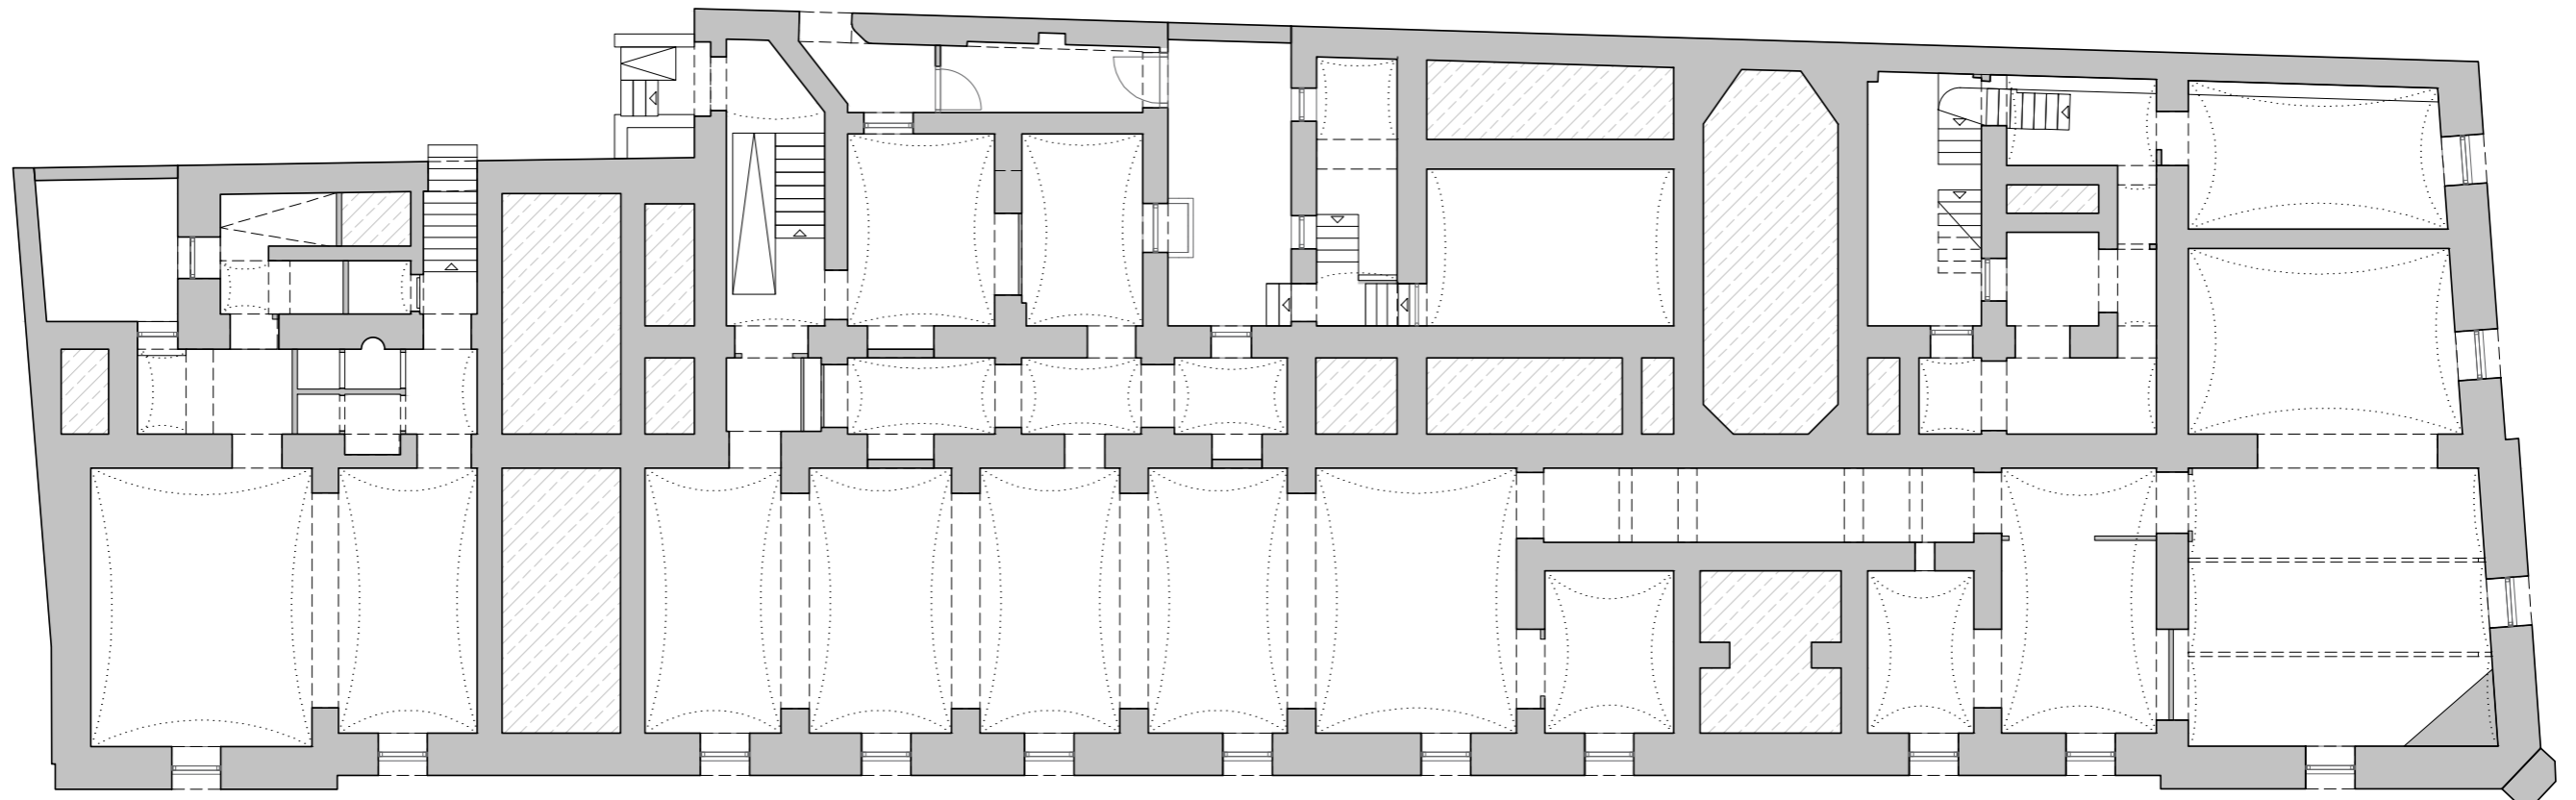
Tlocrt podruma

razine visokoga prizemlja, u tim dijelovima nema podrumskih prostorija. Stoga je i zapadni dio podruma (sa zasebnim ulazom iz dvorišta) odijeljen od središnjega dijela, a i središnji hodnik prestaje ispod glavnog stubišta. Da bi se ostvarila veza središnjega dijela s istočnim dijelom podruma, na pročelnom dijelu ispod istočnog predvorja formiran je uski prolaz. Prostorije su nadsvođene češkim kapama. Na uličnoj strani između traveja čeških kapa konstruktivnu ulogu zidova zamjenjuju svodne pojasnice, tako da su formirani veliki prostori. Nekadašnji podrum palače danas je u većem dijelu u funkciji fotokopiraonice *Kolding*.

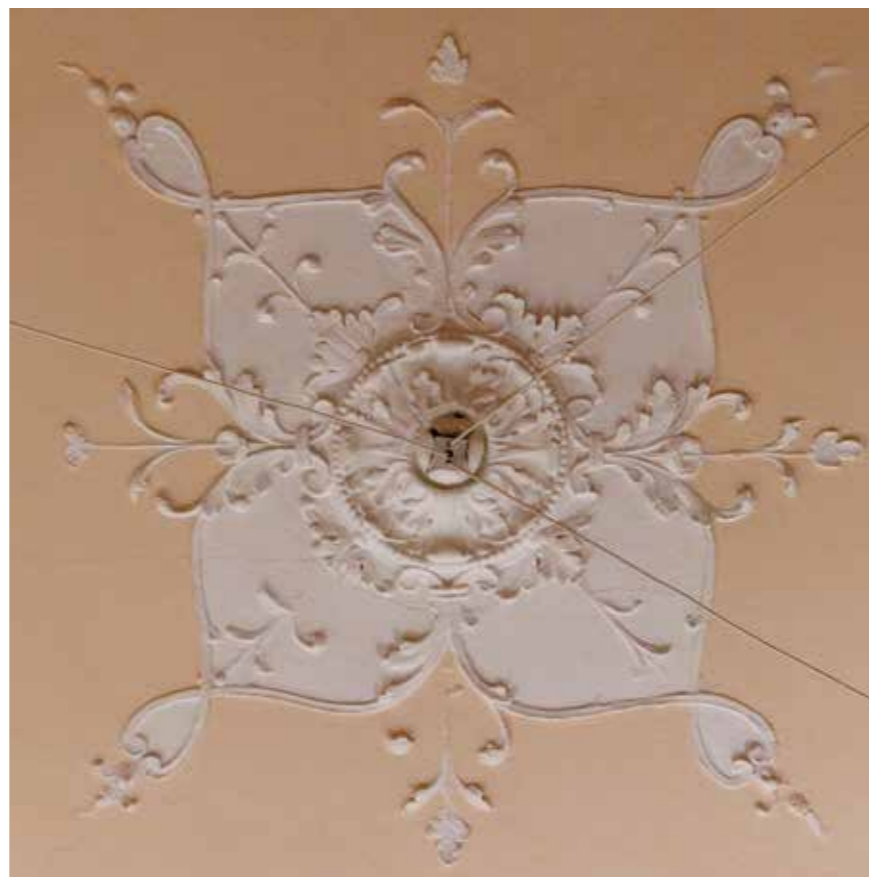
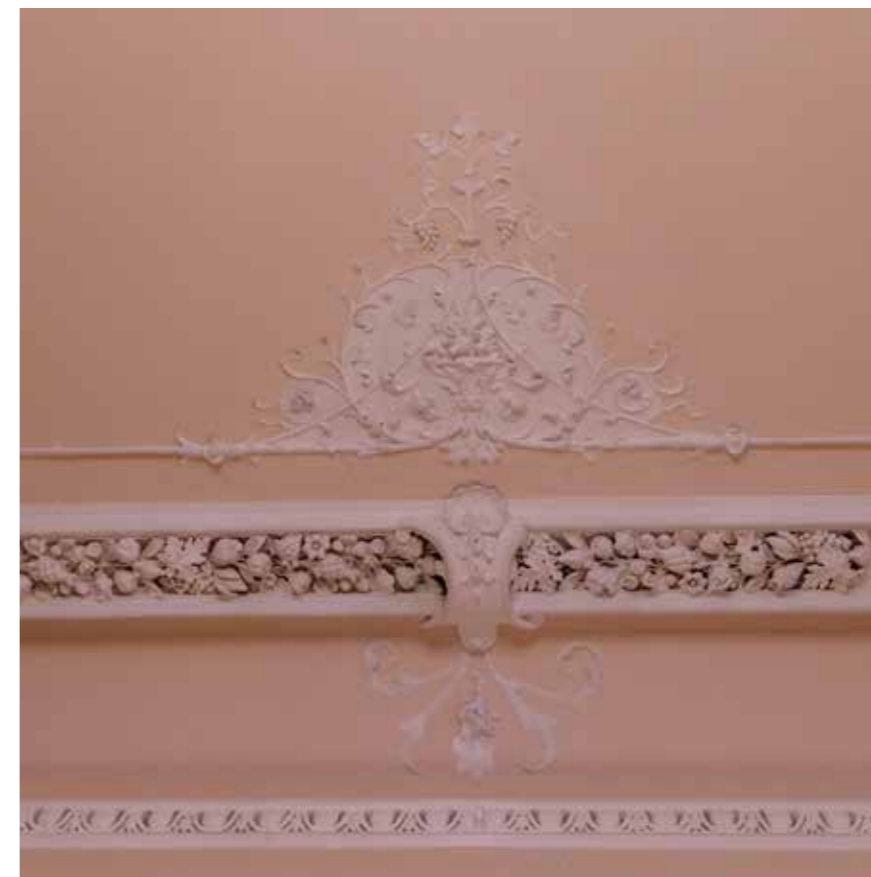
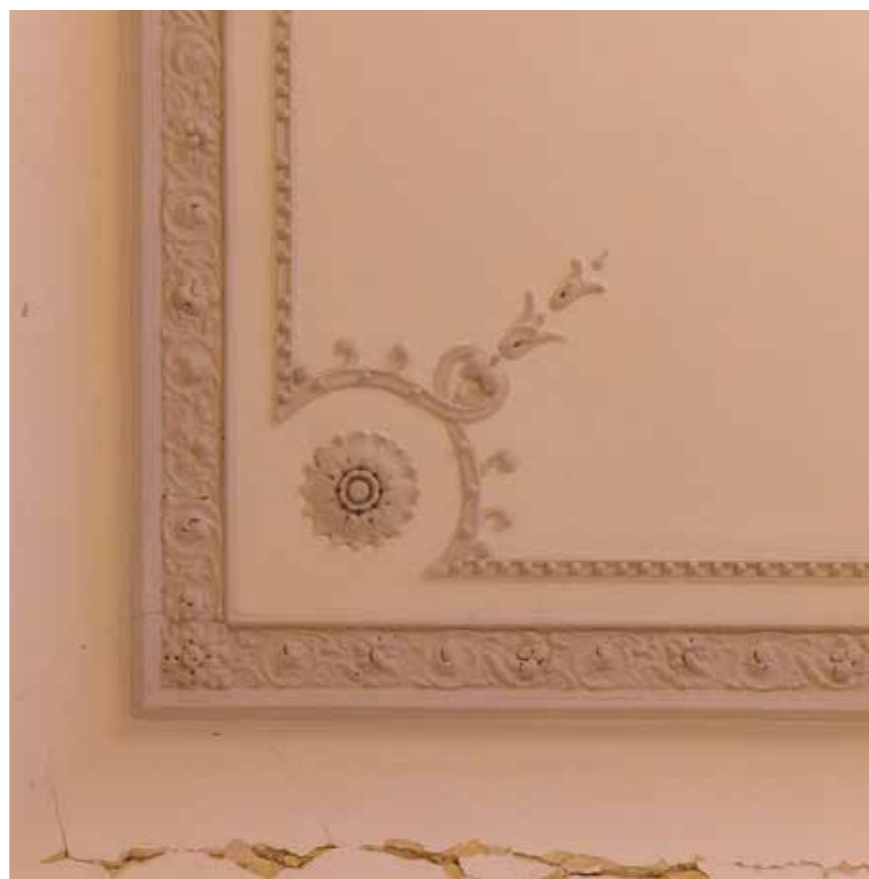
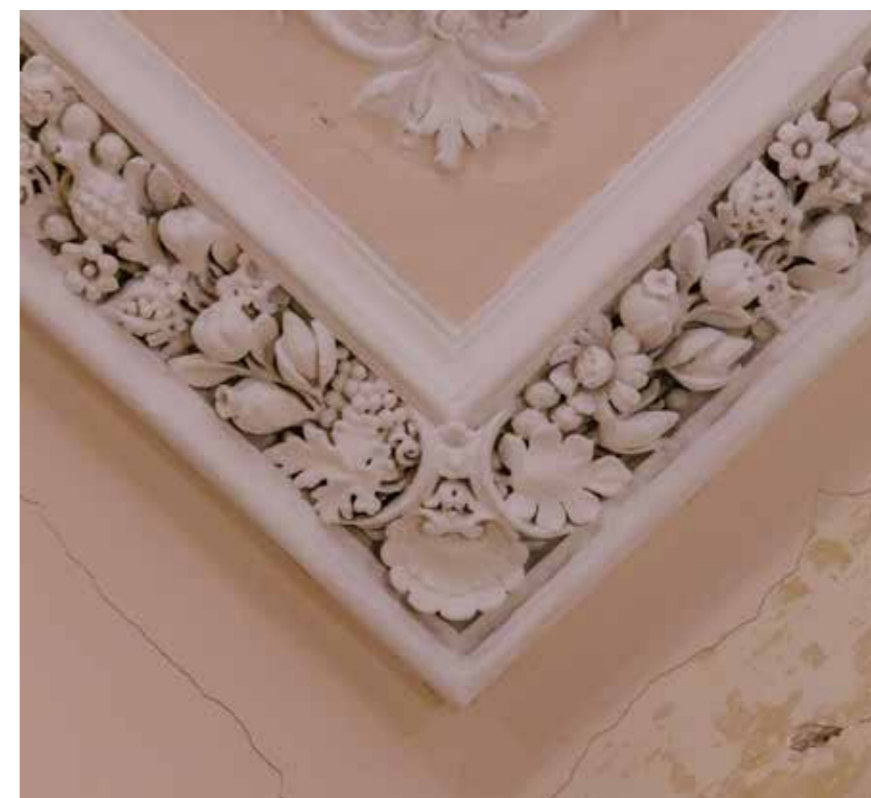
Detalji štukatura u dvoranama na prvom katu (br. 34, 35, 36)

Štukaturama su ukrašeni i stropovi pojedinih reprezentativnih soba i dvorana na uličnoj strani prvog kata. Zrcalni strop središnje dvorane s balkonom (br. 36) raščlanjen je profilacijama i ovulusom te festonima voća, a štukodekoracije su sačuvane na zrcalnim stropovima u još trima sobama na katu. U sobi br. 37 štukature čine biljni ornament i glazbeni instrumenti (lire u kutovima i violina, bubanj, triangel i frula uz rubove) te kartuša u sredini, a u sobama br. 34 i 35 u kutovima i na sredini stropa grupirani su različiti biljni motivi.
